Universidade Federal da Paraíba
Centro de Ciências e Tecnologia
Campus II - Campina Grande

RELATÓRIO DE ESTÁGIO SUPERVISIONADO

OBRA DE URBANIZAÇÃO DO AÇUDE VELHO

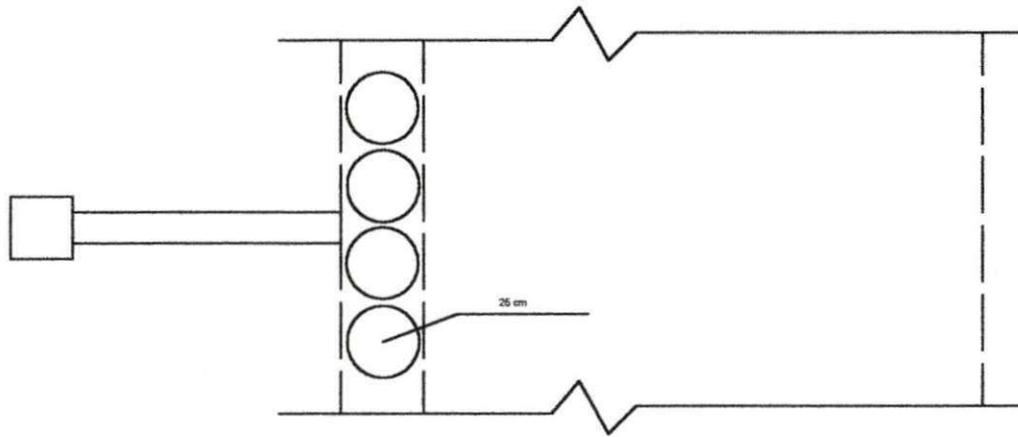
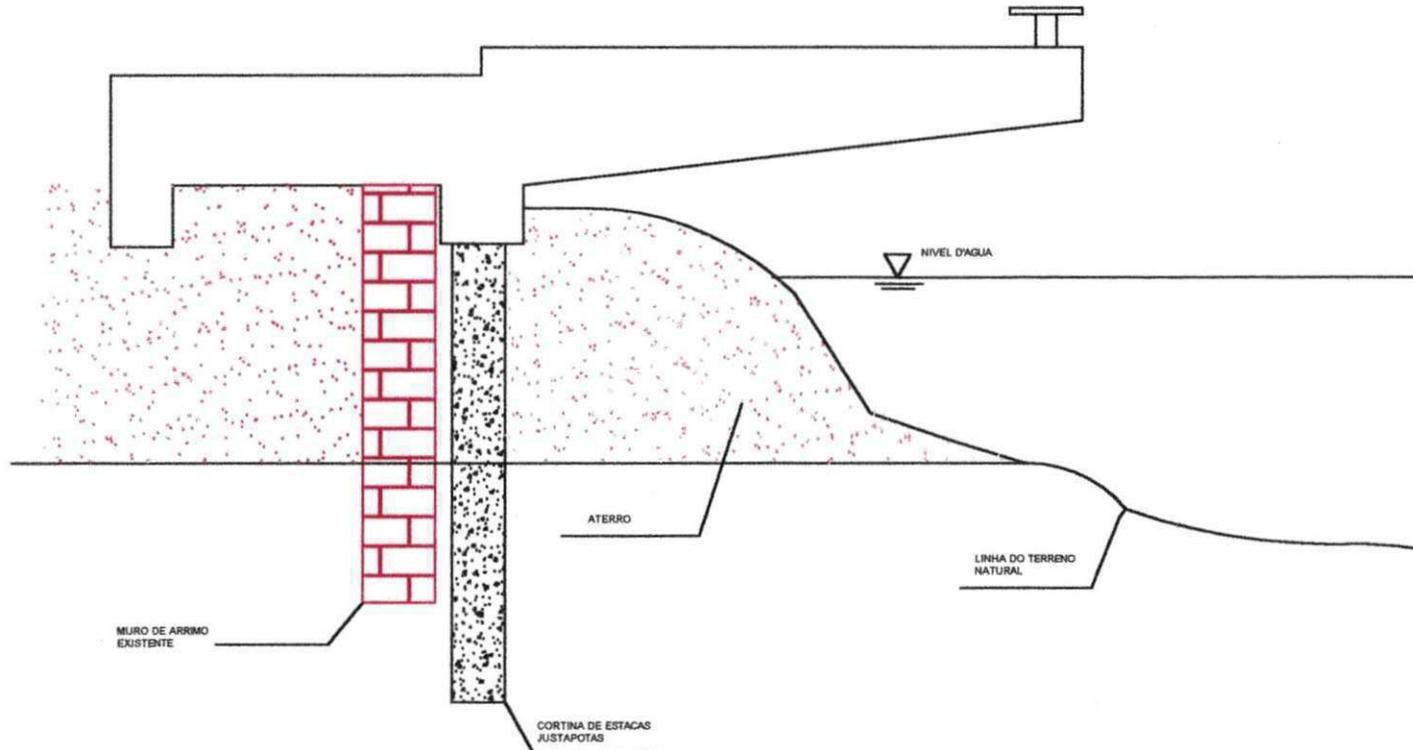
PROJETO _____ 1

ESTRUTURAS EM BALANÇO

DADOS DE PROJETO
Tipo _____ Diâmetro (mm)
Injetadas 250 (justa poste)

A execução deste serviço acompanhado pelo estagiário tratava-se da utilização de uma perfuratriz para fazer uma escavação prévia dos furos², de 25cm de diâmetro, até atingir terreno firme, os quais tinham profundidade média de 4,5m. Na ponta da perfuratriz, durante a perfuração era injetado betonita, material que dava rigidez as paredes do furo, evitando o desmoronamento e entupimento do mesmo. Após a retirada da perfuratriz era introduzida uma armação de ferro no furo, e logo então era colocada uma mangueira até o fundo do mesmo, onde era injetada uma argamassa forte, com alto consumo de cimento, até estar totalmente completo. Logo em seguida era executada outra estaca formando assim a cortina de estacas. (Ver projeto 1 e fotos 1, 2 e 3 em anexo.)

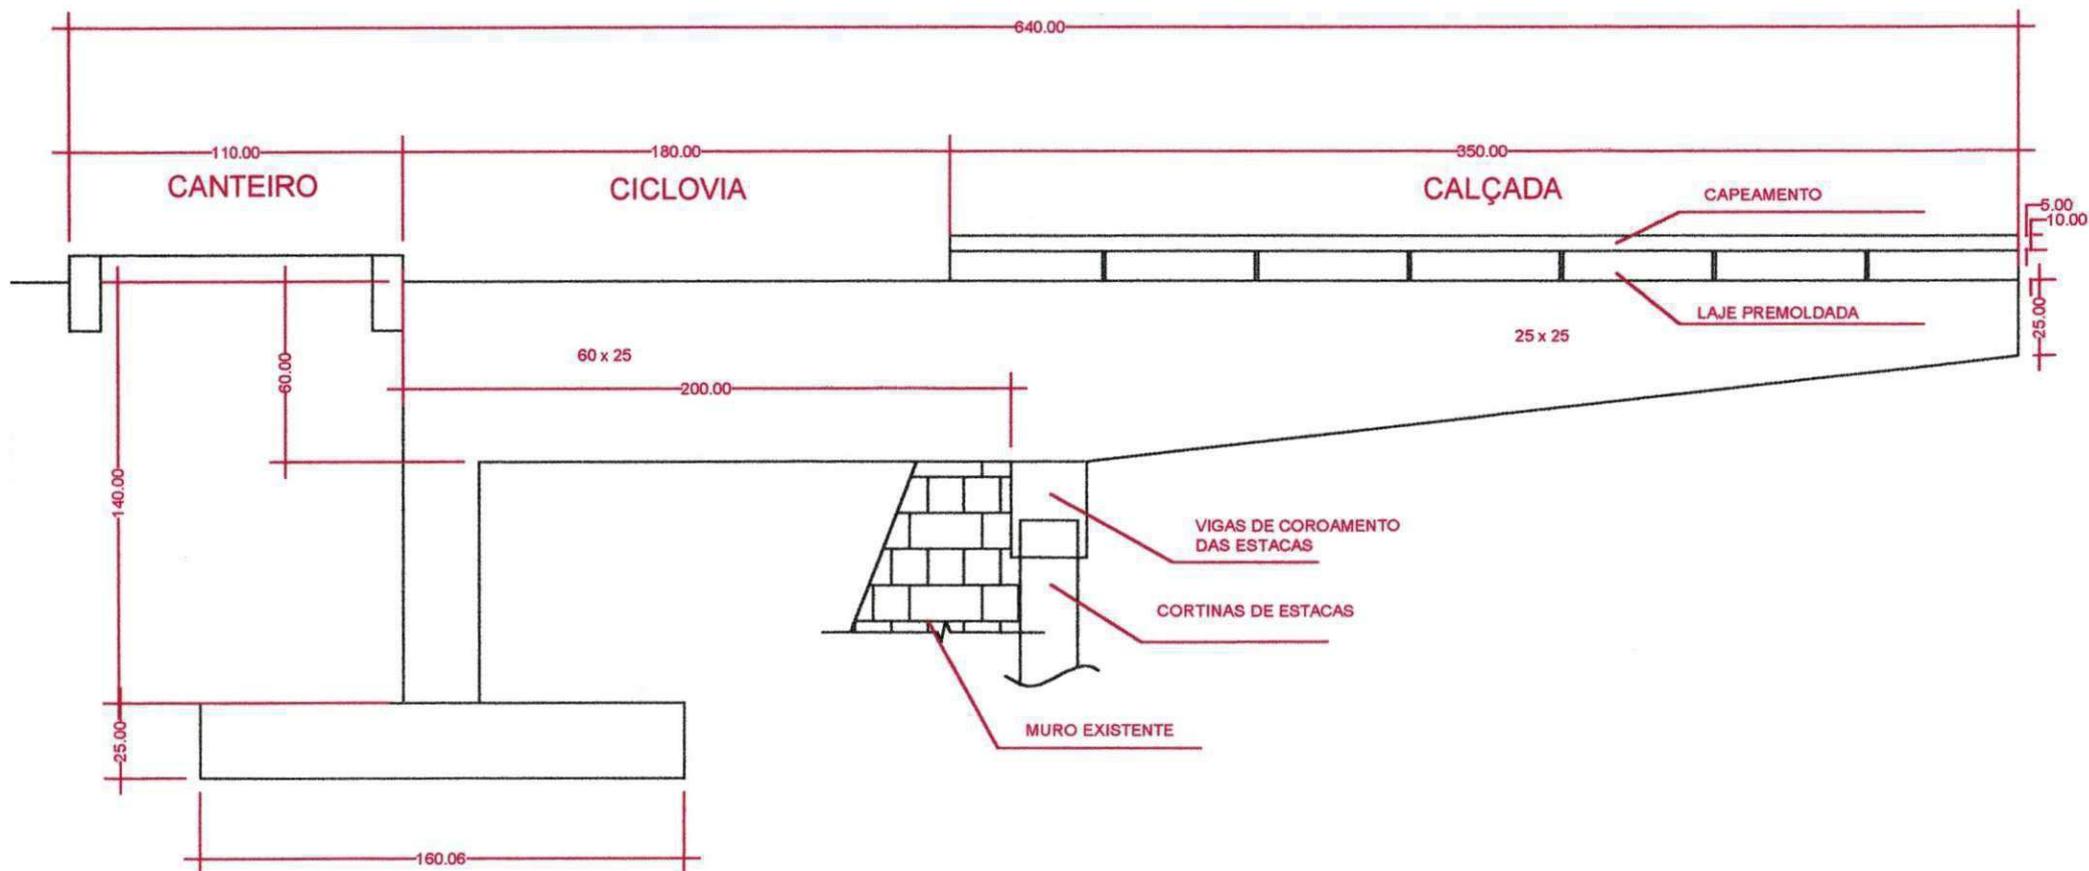
ESCALA _____ 1:25
PROJETO _____ 2
UNIDADE _____ cm

ESTRUTURAS EM BALANÇO

A cura do concreto foi garantida pela manutenção, dos blocos sempre bem molhados. (Ver projeto 2 e fotos 5 e 8 em anexo.)

A partir dos blocos nasceram pilares com dimensões de 0,25m por 0,25m e altura de 0,80m. Onde foram utilizadas formas de madeira compensada e plastificada e uma armação de ferros com diâmetro de 8.0. Estes pilares também foram concretados com concreto de f_{ck} igual a 15 MPa e foram utilizados vibradores para garantir um bom adensamento. Após a concretagem os pilares foram mantidos molhados para garantir uma boa cura. (Projeto 2 e foto 8 em anexo.)

Antes e após da desforma, as formas eram pinceladas com um produto chamado desmol e eram reaproveitadas nas outras vigas. (Ver projeto 2 e fotos 6, 7, 8 e 12 em anexo.)

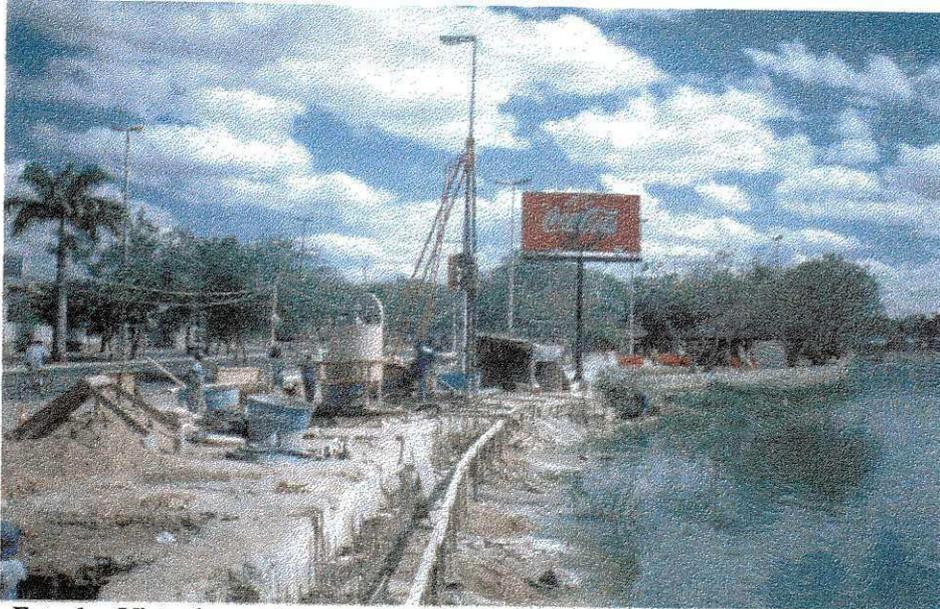
Foto 1 – Vista dos equipamentos utilizados para escavação prévia dos furos das estacas

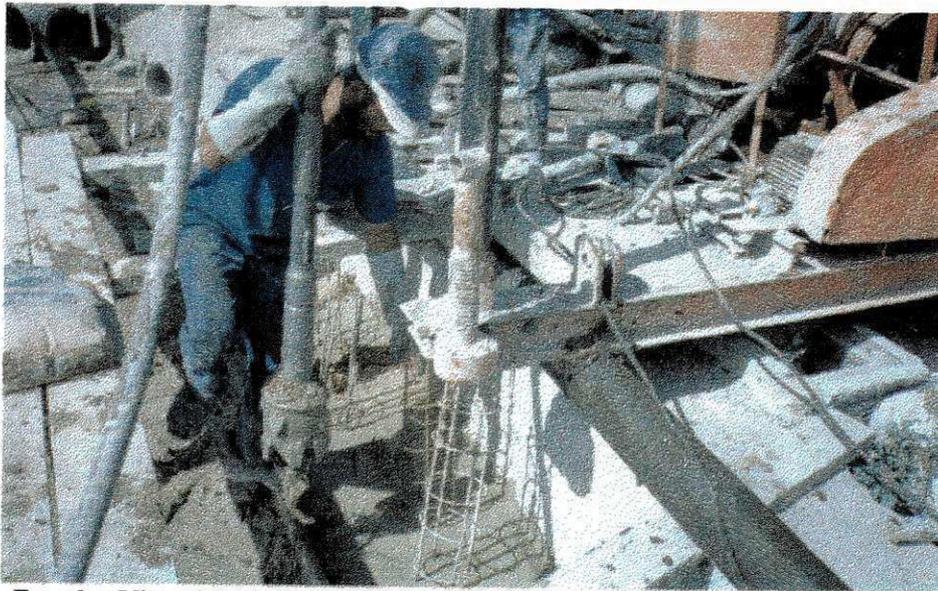
Foto 2 – Vista da perfuratriz sendo colocada no local a ser perfurado

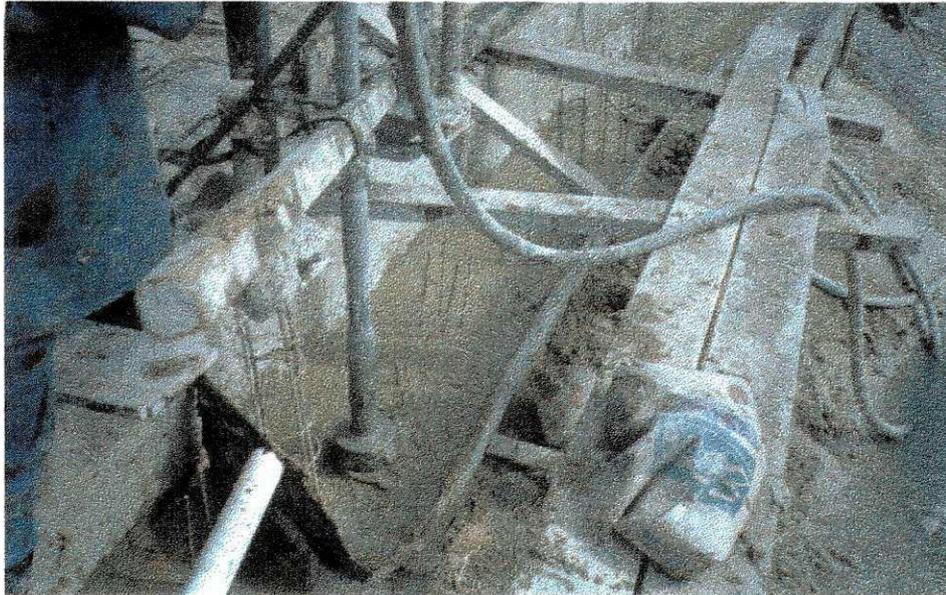
Foto 3 – Vista da perfuratriz em funcionamento

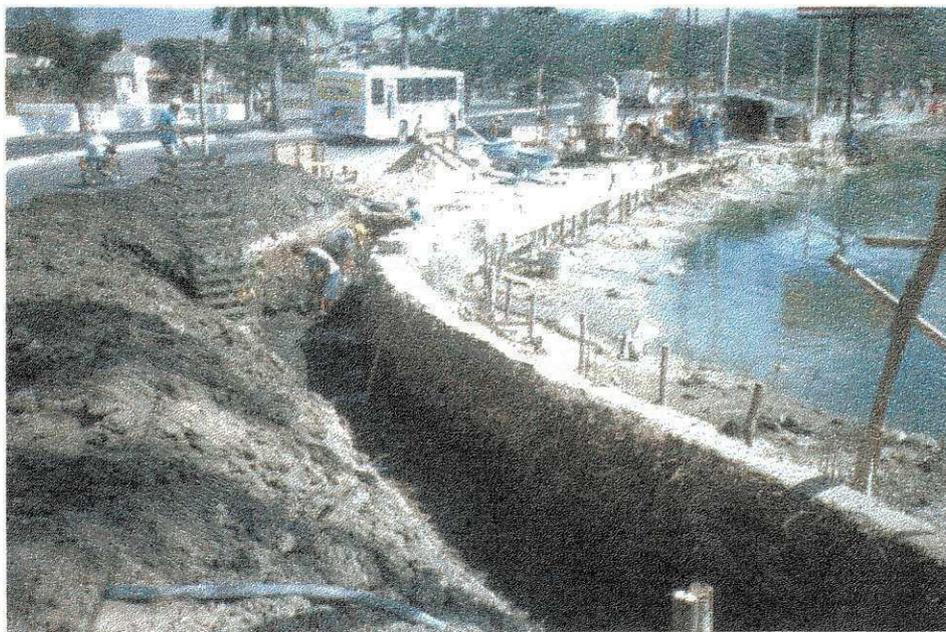
Foto 4 – Vista da escavação manual das cavas

Do lado externo do açude foram escavadas cavas com dimensões transversais aproximadas de 1,80 X 1,60 m) para dar lugar ao bloco de concreto armado. Esta escavação era feita manualmente por operários que utilizavam pás e picaretas. Este material de bota-fora era sempre retirado o mais rápido para evitar problemas de trânsito e obstrução da obra. (Ver foto 4 em anexo)

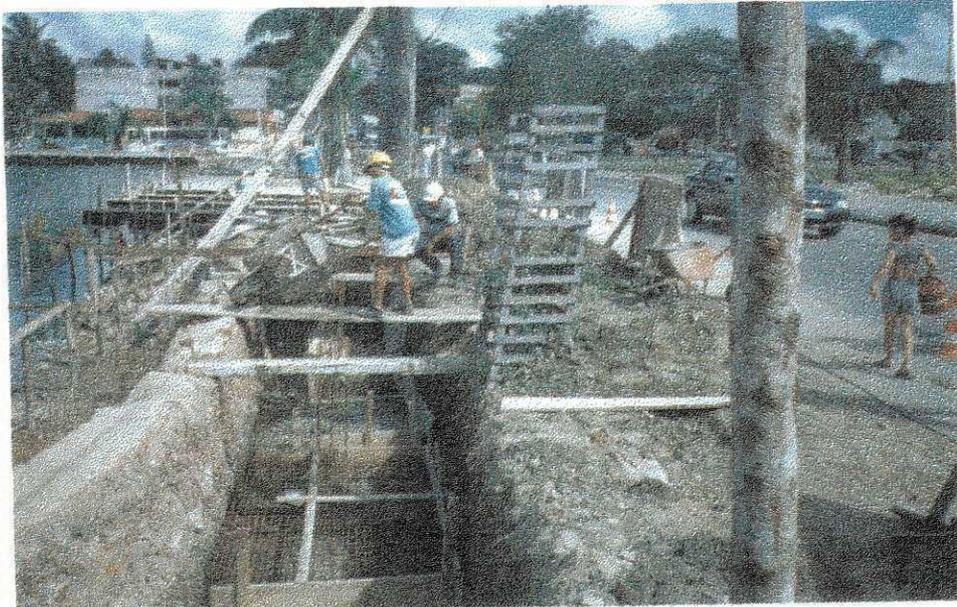
Foto 5 – Vista dos blocos armados

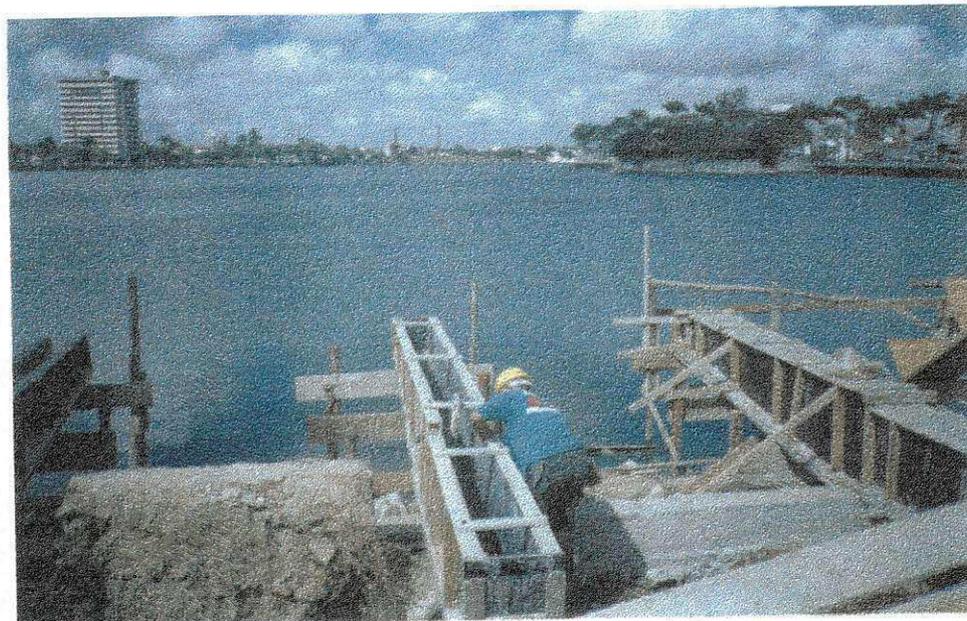
Foto 6 – Vista da montagem das formas das vigas em balanço

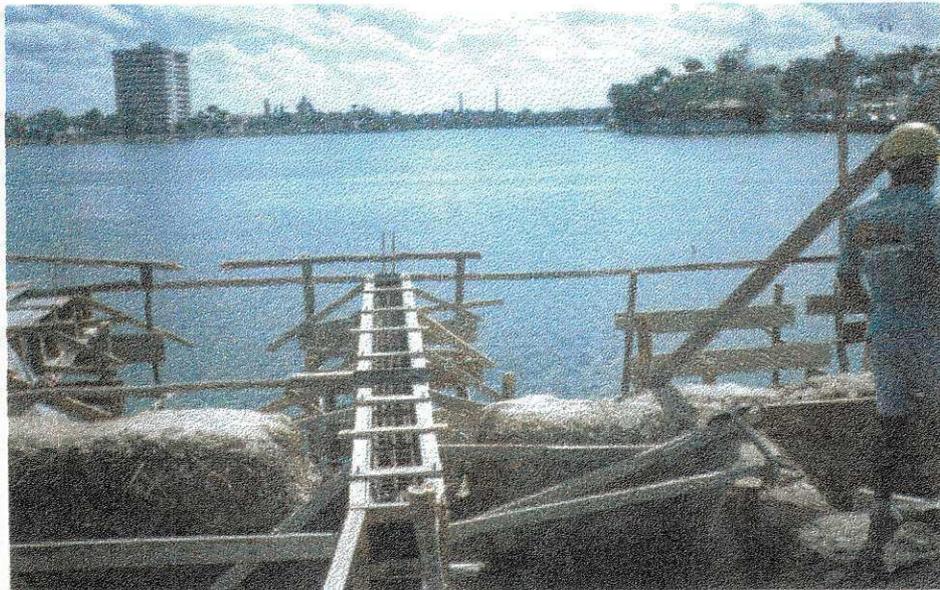
Foto 7 – Outra vista da viga em balanço

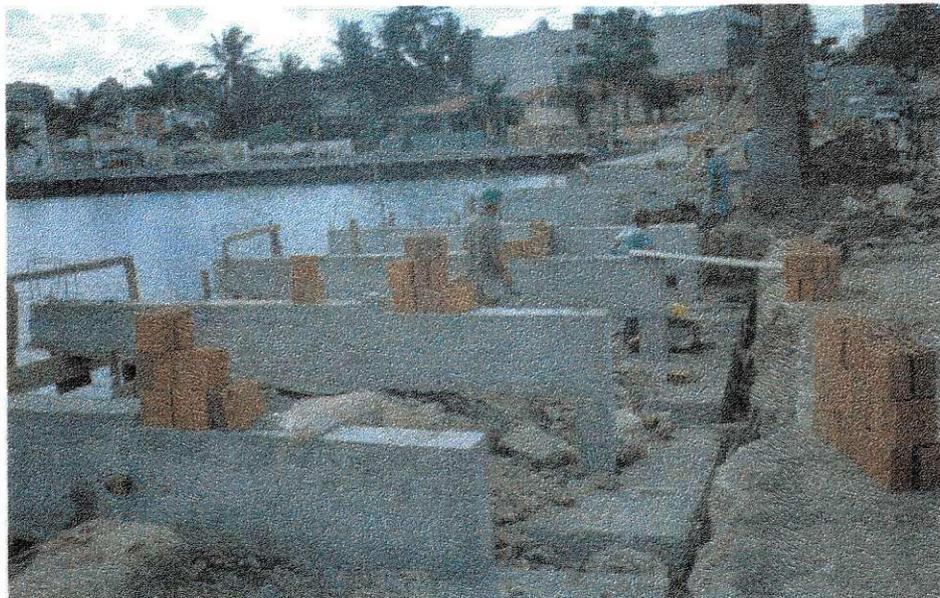
Foto 8 – Vista dos blocos armados, dos pilares e das vigas em balanço

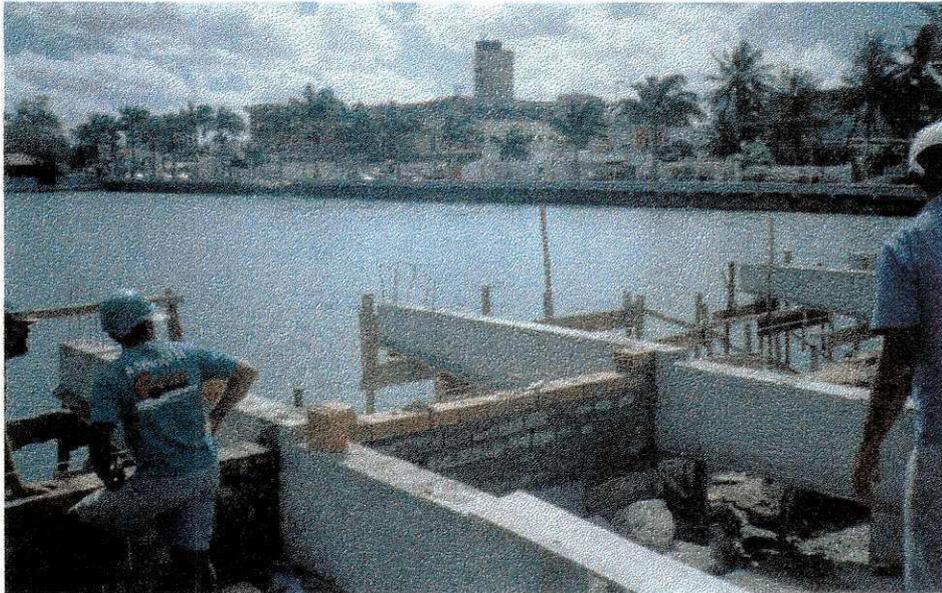
Foto 9 – Vista da execução do muro de arrimo entre as vigas em balanço

Entre uma viga e outra, sobre a viga de coroamento, com altura de 0,60m chegando ao nível da face superior da viga, foi construído um muro de arrimo com tijolos formando uma parede de uma vez, para assim sustentar o reaterro colocado nas cavas. (Ver fotos 9 e 12 em anexo.)

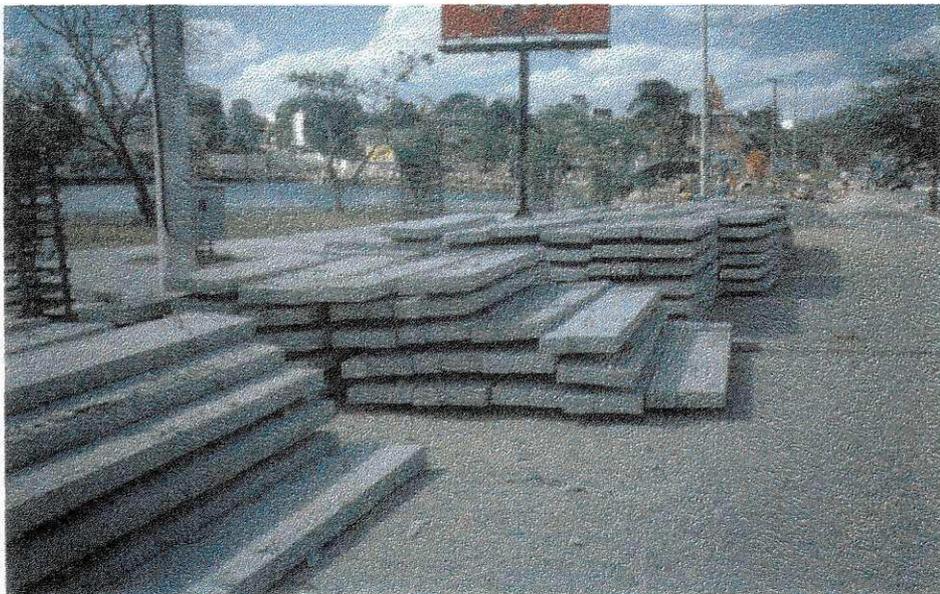
Foto 10 – Vista do armazenamento das lajes pré- moldadas

O armazenamento das lajes foi feito em forma de pilhas, sendo colocado sarrafos de madeira entre uma e outra para evitar danos nas mesmas.

As lajes eram transportadas para o local da obra por meio de caminhões e levadas do caminhão para cima das vigas por meio de guinchos. Este serviço ocorreu de forma rápida, uma vez que era realizado quase todo de forma mecânica. (Ver fotos 10,11 e 12 em anexo.)

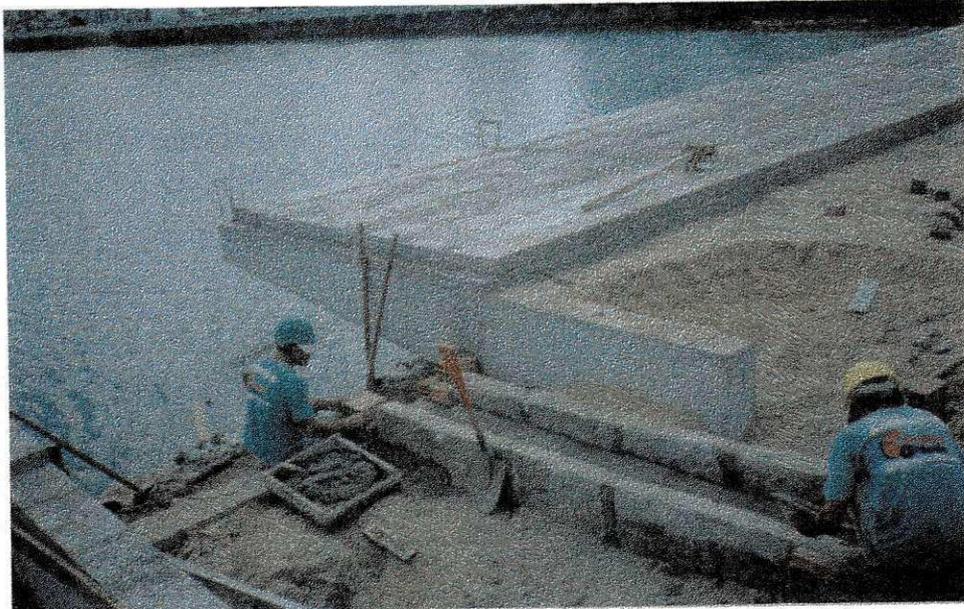
Foto 11 – Vista das vigas em balanço com as lajes pré- moldadas apoiadas nas mesmas

Após terminado os serviços de blocos armados, vigas em balanço e muro de arrimo, as cavas foram reaterradas com material de 3ª categoria. Este reaterro foi feito em camadas de 20 cm de material adequadamente umedecidas e então adensadas com equipamento mecânico chamado no popular “sapinho”. Desta forma obteve-se um material bem compactado pronto para suportar as cargas que a ele seriam solicitada. (Ver foto 11 em anexo.)

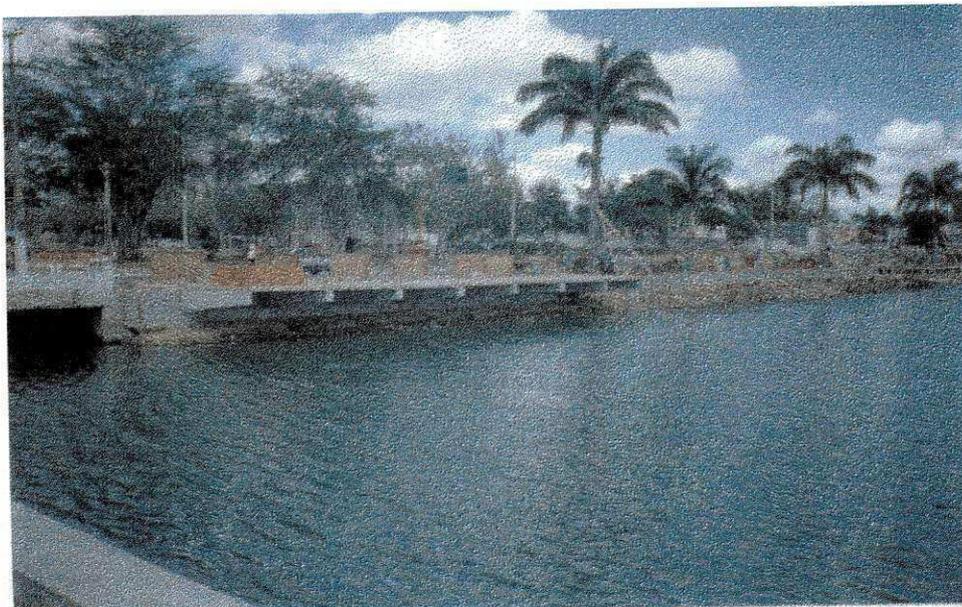
Foto 12 – Foto geral da obra
