UNIVERSIDADE FEDERAL DA PARAÍBA  
CENTRO DE CIÊNCIAS E TECNOLOGIA  
DEPARTAMENTO DE ENGENHARIA CIVIL  
ESTÁGIO SUPERVISIONADO

***“CONSTRUÇÃO DE UMA ESCOLA PADRÃO DE 08 SALAS DE AULA”***

Este relatório visa retratar de maneira bastante clara, o ambiente encontrado durante o estágio supervisionado feito no período de 09 de dezembro de 1998 até 19 de março de 1999, na Construtora Assumpção Ltda., com sede na cidade de Maceió, Alagoas, acompanhando a execução de uma escola padrão de 8 (oito) salas no bairro Jeremias em Campina Grande, Paraíba.

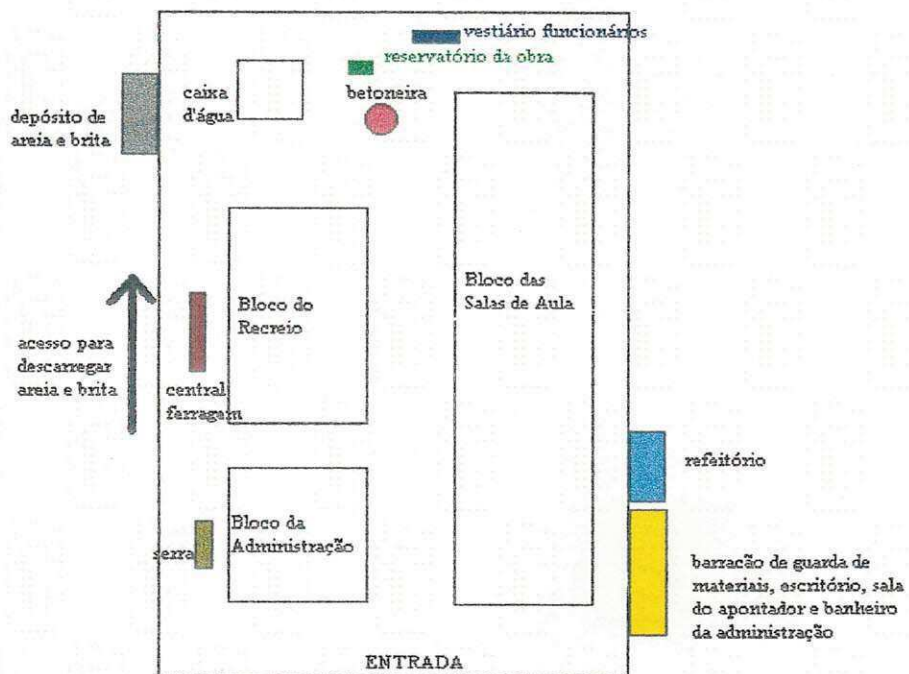
O lay-out da obra está representada na figura 03:

Na prática detectamos que o lay-out da obra não foi a melhor opção, pois havia um grande deslocamento horizontal quando era necessário retirar o cimento ou a cal do barracão, ou a brita e a areia do depósito, para levar até a betoneira, proporcionando assim, desgaste e desotimização do tempo do funcionário. O ideal é que a betoneira ficasse próxima à entrada.

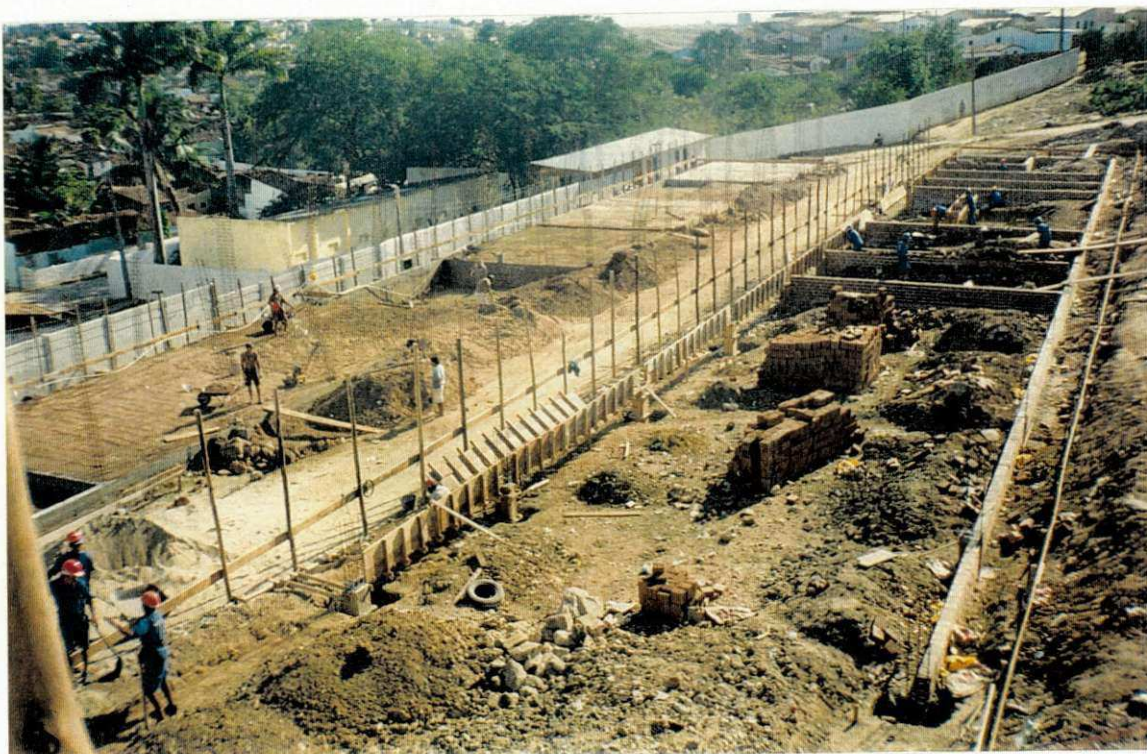
Figura 06 – Gabarito da obra.

Para fazer tal procedimento foi escolhido um ponto de origem para os eixos de coordenadas ortogonais, ponto este localizado por um topógrafo. Com a planta de locação, plotou-se a localização dos pilares, mas antes, providenciou-se a colocação de sarrafos pregados aos pontaletes, que futuramente servirão de escoras e andaimes, constituindo assim o gabarito da obra, em volta dos Blocos das Salas de Aula e da Administração formando dois retângulos, e ao mesmo tempo eixos ortogonais (fig. 06). Os sarrafos foram colocados devidamente nivelados. A partir do vértice de cada retângulo era tirada as coordenadas dos pilares e colocado um prego grande no seu eixo e um prego menor em cada face e logo após pintado o local com a identificação do número do pilar. Então era puxado um arame de cada eixo ortogonal no ponto correspondente ao pilar, fazendo desta forma, o cruzamento dos arames e na interseção, conferia-se o esquadro e baixava-se o prumo e colocado um piquete.

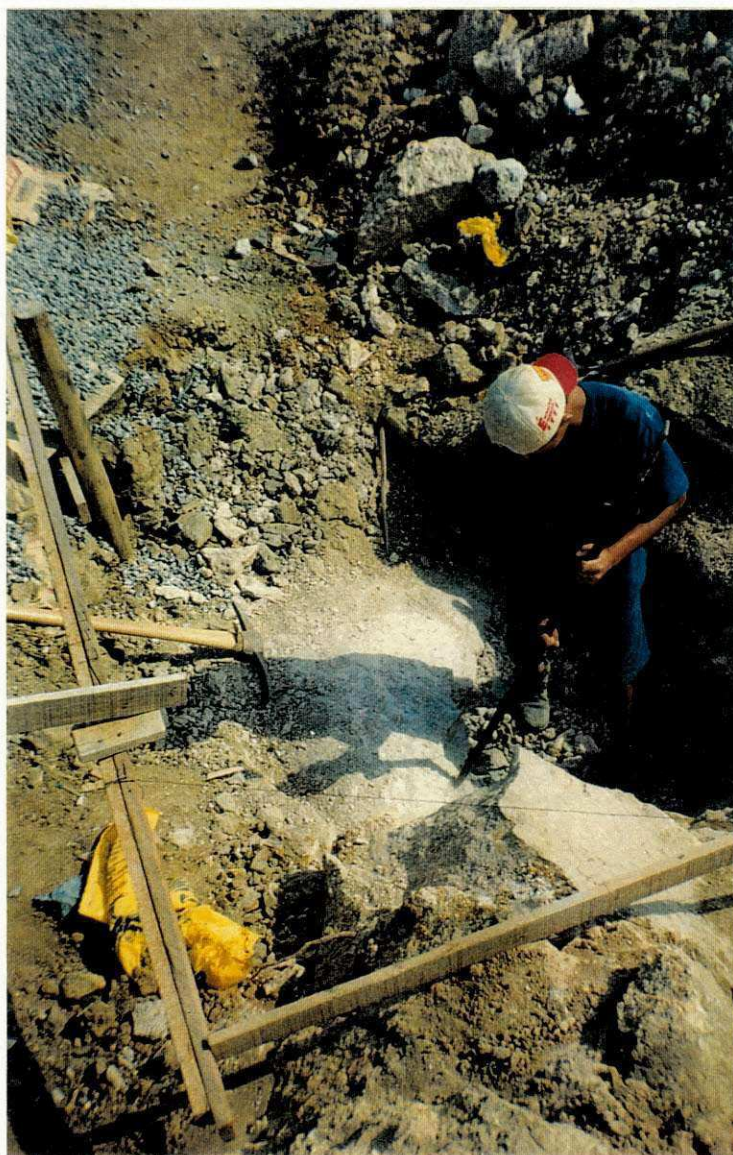
Figura 07 – Escavação manual feita na rocha aflorante.

A fundação adotada foi a do tipo superficial direta. Como o terreno era um antigo lixão, em alguns pontos, para encontrar terreno firme, as escavações chegaram a uma profundidade de até 2,50 m, porém em outros locais havia rocha aflorando (fig. 07). Toda escavação foi feita manualmente.

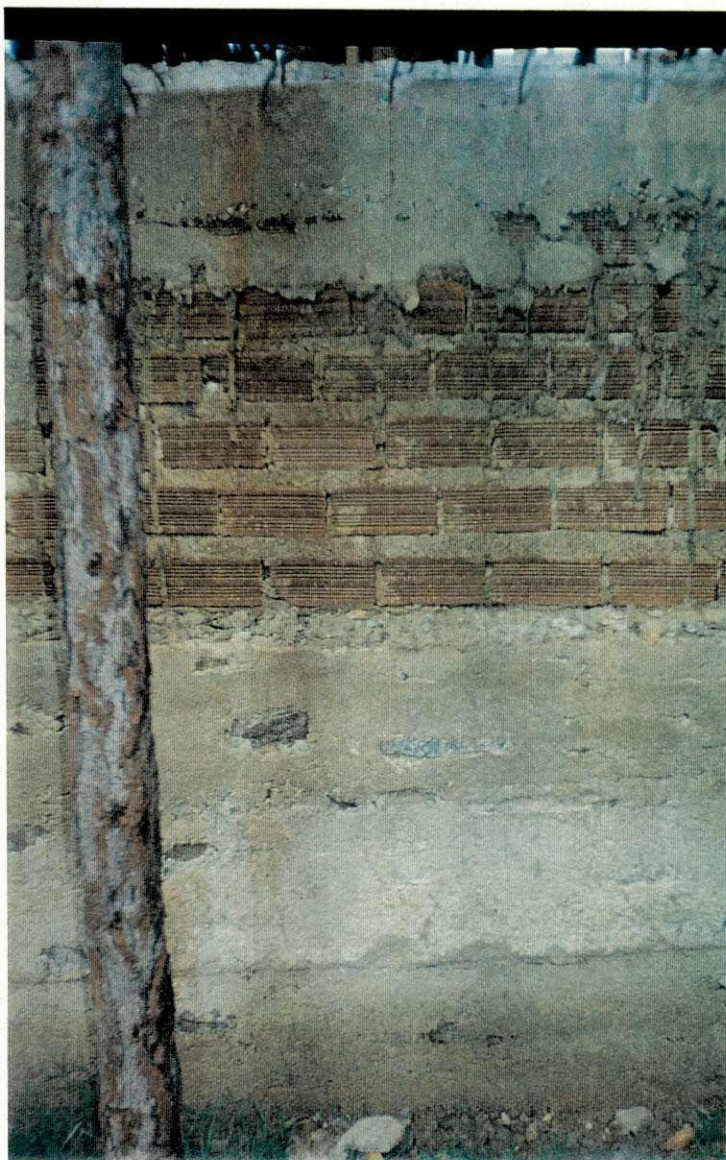
Figura 08 – Embasamento com alvenaria de pedra e de alvenaria de tijolos, na parte superior tem-se o cintamento

Onde haviam paredes foi feito um embasamento com alvenaria de pedra, de camadas variando de 0,50 m até 1,20m de altura por 50cm de largura, e de alvenaria de tijolos de 08 furos deitados, com camadas de 0,65 m de altura por 0,18 m de largura (fig. 08). Sobre ele foi passado um cintamento, que serviu também para "amarrar" os pilares, com quatro ferros de 6.3 mm de diâmetro com estribos feitos com ferros de 5.0 mm de diâmetro com espaçamento de 20 cm. A desforma do cintamento era feita com 24h após a concretagem.

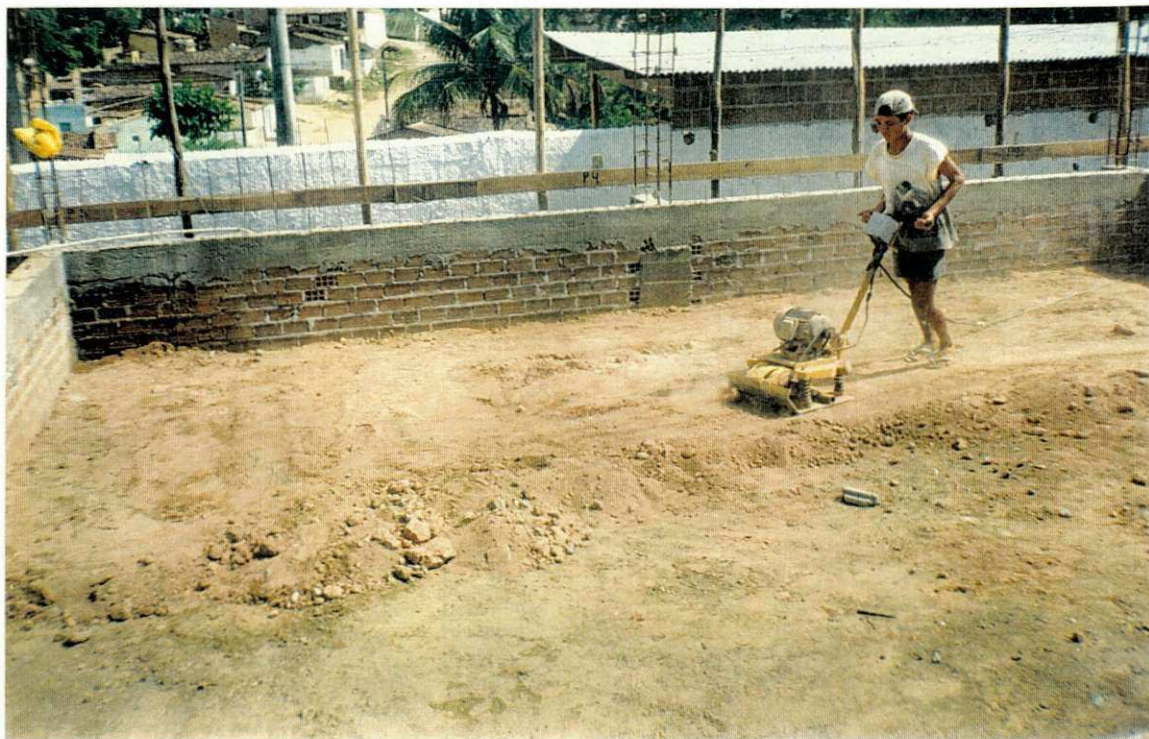
Figura 09 – Compactação do aterro no bloco das Salas de Aula.

A cada 20 cm de material colocado, era utilizado um equipamento vulgarmente chamado de “sapinho”, para fazer a compactação, sendo que, por determinação do fiscal, nos últimos 20 cm, o material colocado teria que ser areia ou pó de pedra, e não massame, além de retirar todo o lixo que estava compactado no local onde seria aterrado. (fig. 09).

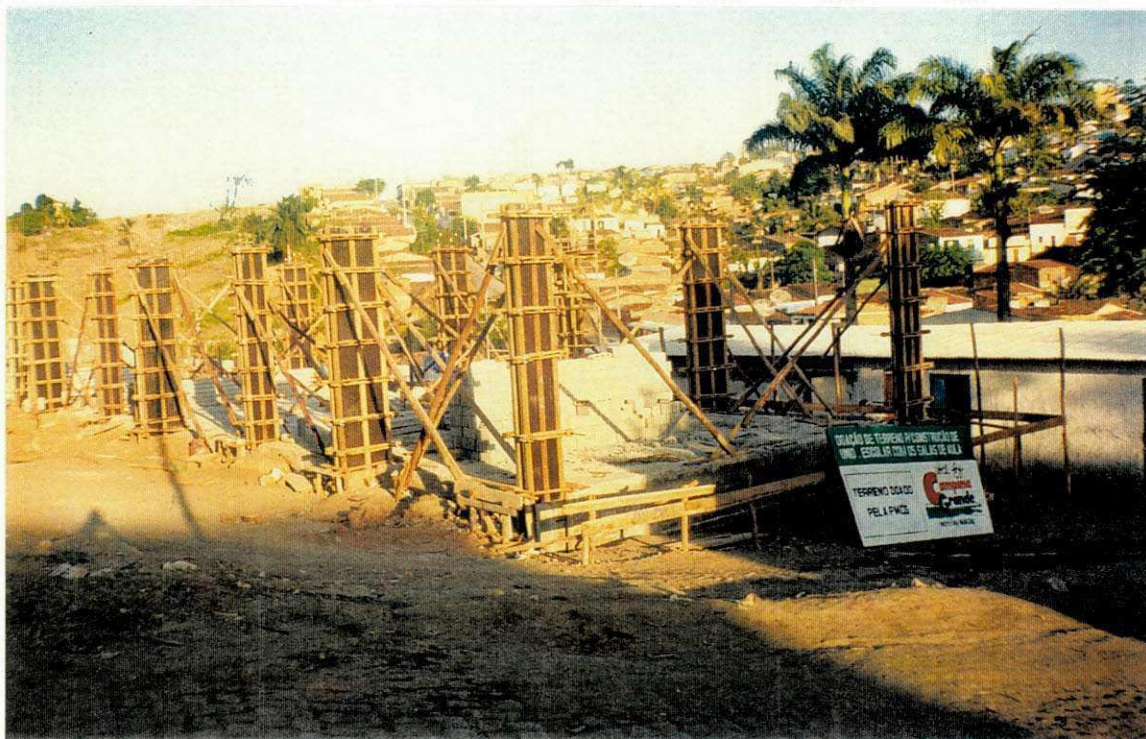
Figura 10 – Disposição das Formas dos Pilares do Bloco das Salas de Aula

Os procedimentos acima descritos foram adotados e as fôrmas utilizadas eram de madeirite resinada, pois as peças seriam de concreto aparente (fig. 10).

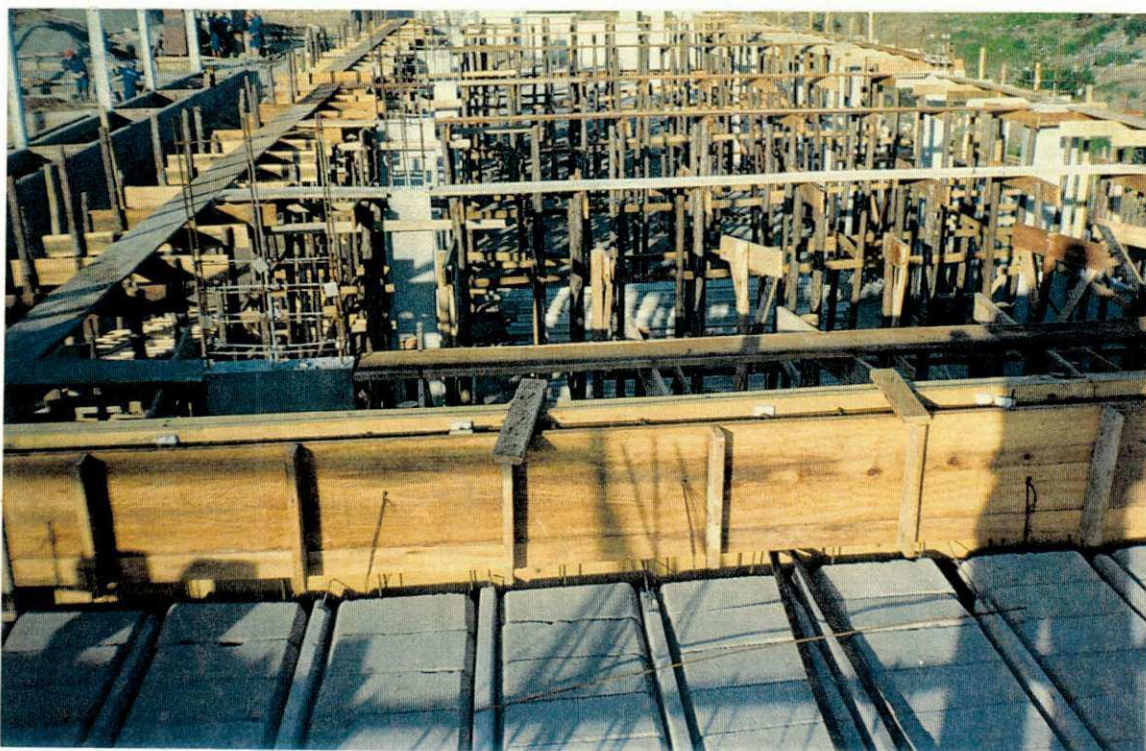
Figura 12 – Montagem de um painel de vigas para a concretagem da laje

Para a concretagem de um conjunto de lajes, era necessário que se montasse um painel com todas as vigas deste conjunto, com seus devidos escoramentos (fig. 12). Então a ferragem era colocada e logo após fazia-se a sua conferencia, evitando assim algum tipo de erro no posicionamento da ferragem na viga. Em seguida os trilhos e os blocos das lajes eram colocados e posteriormente o electricista locava todo o material elétrico (tubos condutores e caixas de luz) na laje, para que então se iniciar a concretagem das lajes. É necessário que antes haja a verificação dos esquadros e dos alinhamentos das vigas, para evitar problemas futuros.

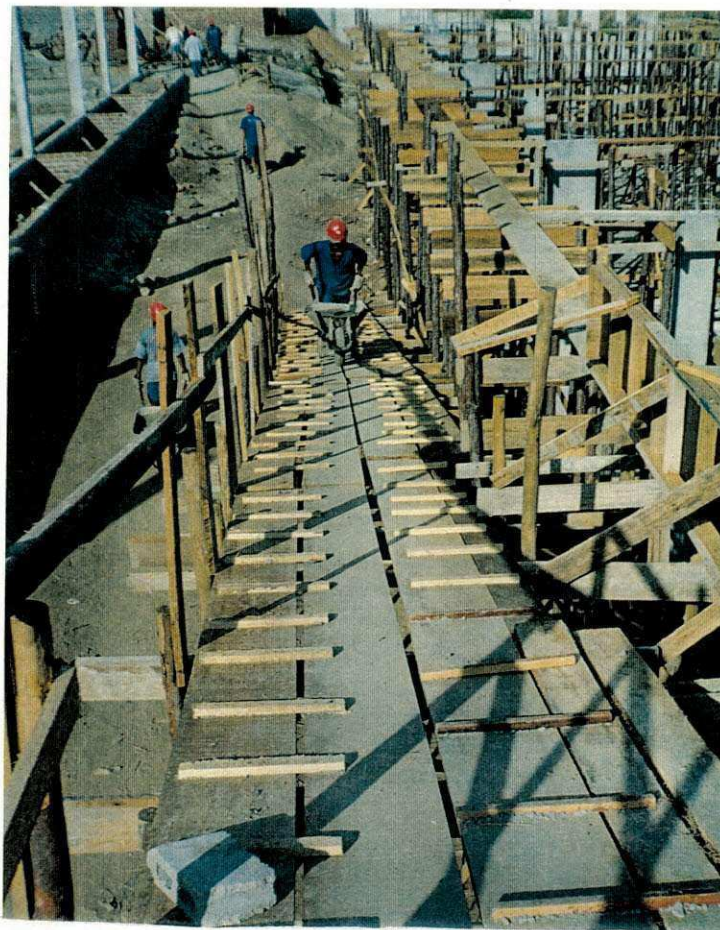
Figura 15 – Rampa de acesso à laje.

Foram construídas duas rampas de acesso, por onde os ajudantes levavam o concreto até a laje (fig.15). Antes do concreto chegar, a laje era molhada e logo após o lançamento, ele era espalhado com uma espécie de desempenadeira de cabo, lembrando um rodo (fig. 16)

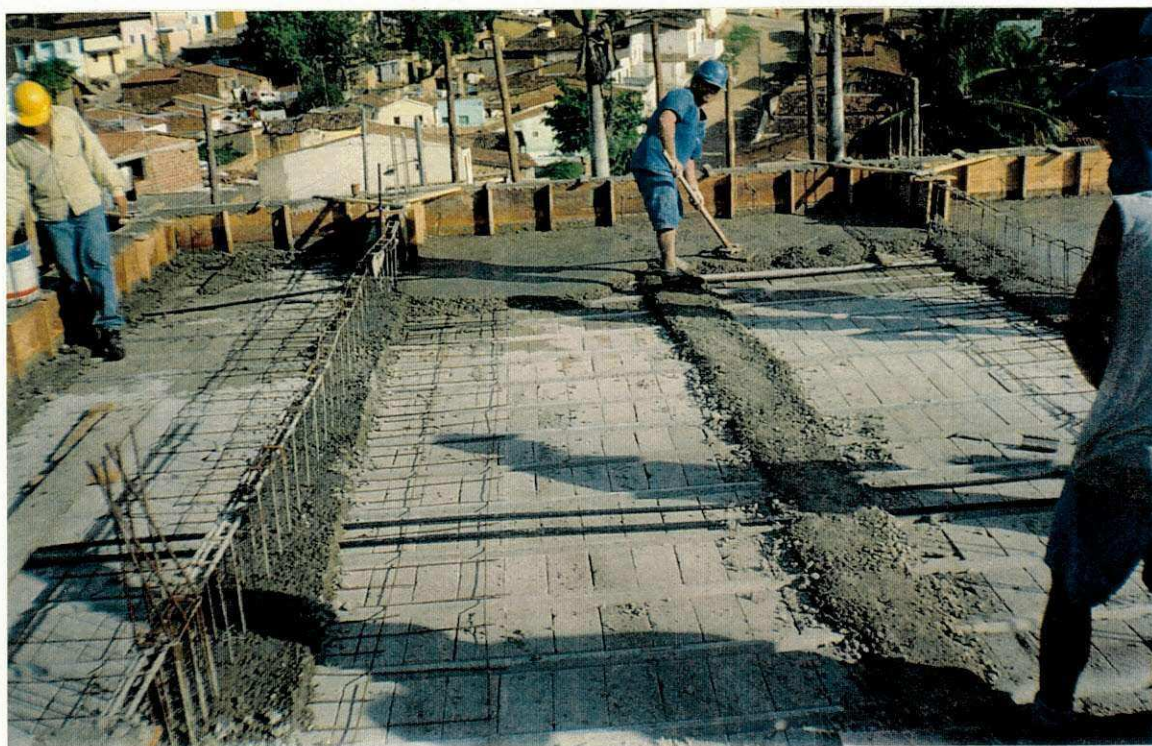
Figura 16 – Nivelamento do concreto.
