UNIVERSIDADE FEDERAL DA PARAÍBA
PRÓ-REITORIA PARA ASSUNTO DO INTERIOR
CENTRO DE CIÊNCIAS E TECNOLOGIA
DEPARTAMENTO DE ENGENHARIA CIVIL
ÁREA DE ESTRUTURA

Relatório de Estágio Supervisionado

Agradeço a toda parte técnica da Construtora ROCHA CAVALCANTE, pela oportunidade de realizar meu estágio na reforma, ampliação e construção da CRECHE DO PROJETO – CRES/SER – Campina Grande/PB.

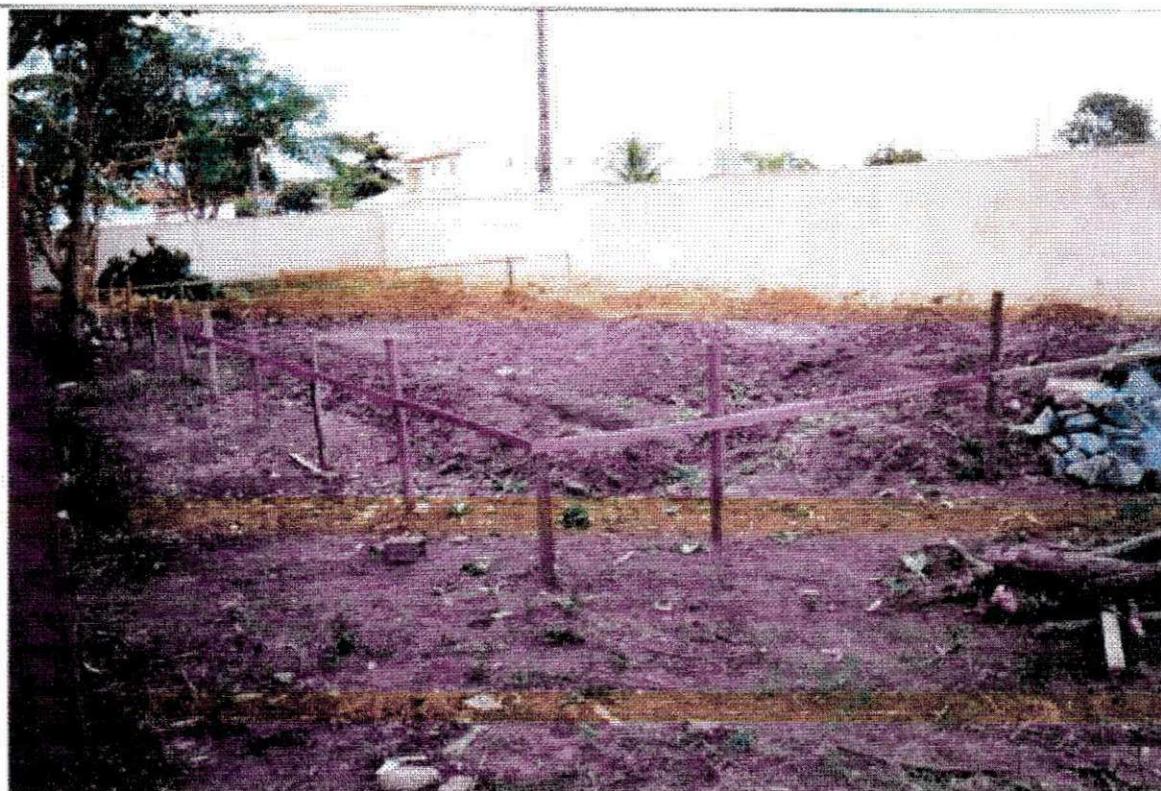
Figura 1.

Foi realizada através de gabarito de madeira, onde se marcou com pregos os eixos das paredes, cintas e pilares, seguindo rigorosamente o projeto, onde o processo utilizado foi a fita métrica e a linha de náilon.

Esta tarefa foi realizada pelo mestre de obra, carpinteiro e pedreiro. Após a locação o engenheiro responsável pela obra, fez a verificação, liberando assim o local para iniciar as escavações.

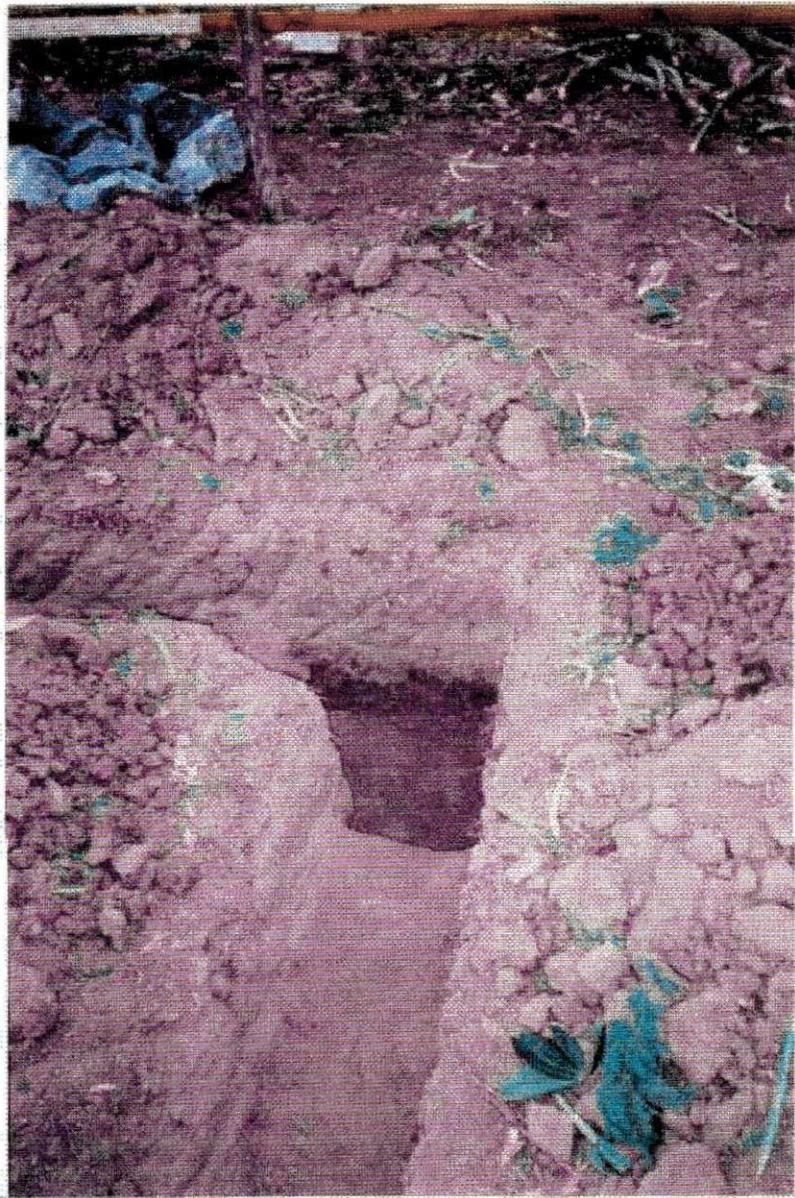
Figura 2.

As fundações foram realizadas manualmente, com o auxílio de picaretas e pás, não sendo necessário o uso de proteções contra desmoronamentos pois, o solo lá existente, era bem compactado e com baixa umidade. Por se tratar de uma pequena construção, não foi necessário fazer uma escavação com grande profundidade, ou seja, até onde o solo apresentasse uma boa resistência. As escavações atingiram uma profundidade de 50cm nos pontos onde iria estar assente a alvenaria, ou seja, as paredes e nas fundações dos pilares escavou-se até uma profundidade de 1.0m.

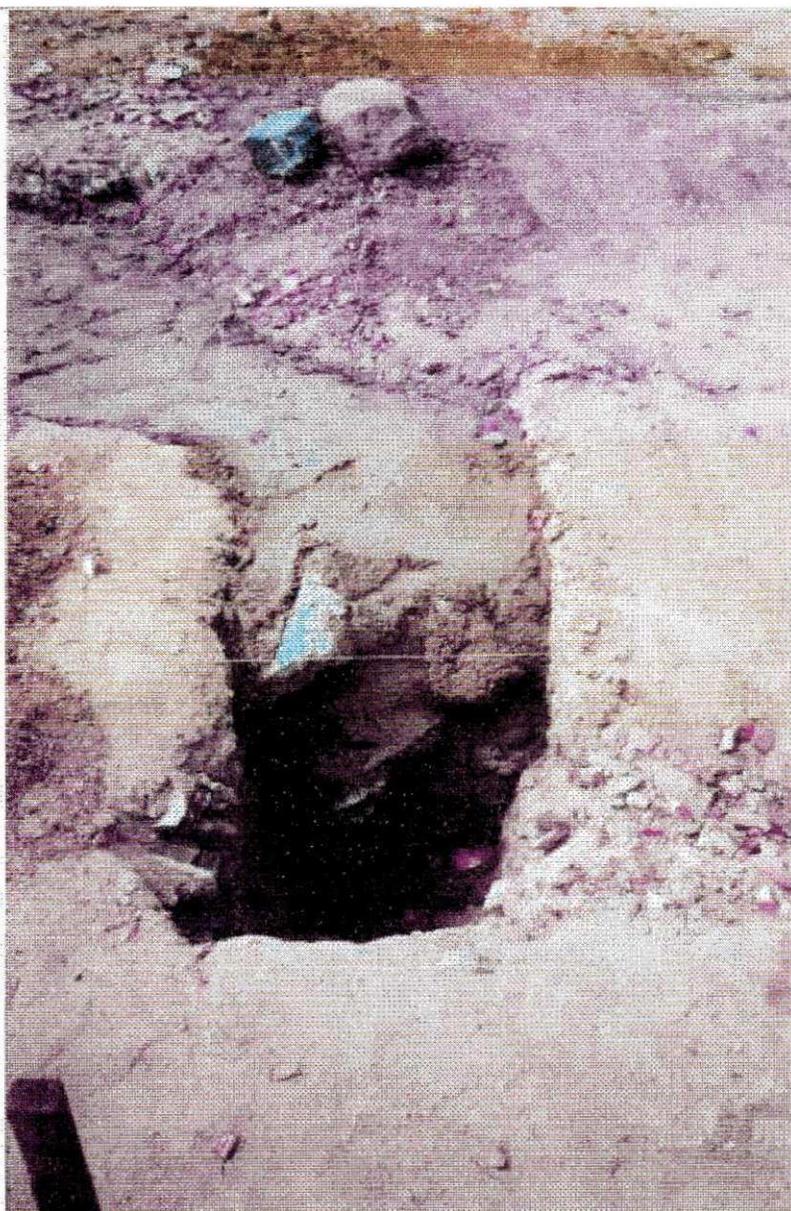
Figura 3.

As cavas foram preenchidas com pedra rocha granítica, cuidadosamente assentadas sobre argamassa de cimento e massame no traço 1:6 preparado em betoneira.

Sobre a alvenaria argamassada, foi executado a alvenaria de embasamento de tijolos cerâmicos de 08(oito) furos de 1 vez até uma cota de 30cm em relação ao nível da rua, com a finalidade de tornar o ambiente salubre, no traço 1:6 (cimento e massame), preparado em betoneira.

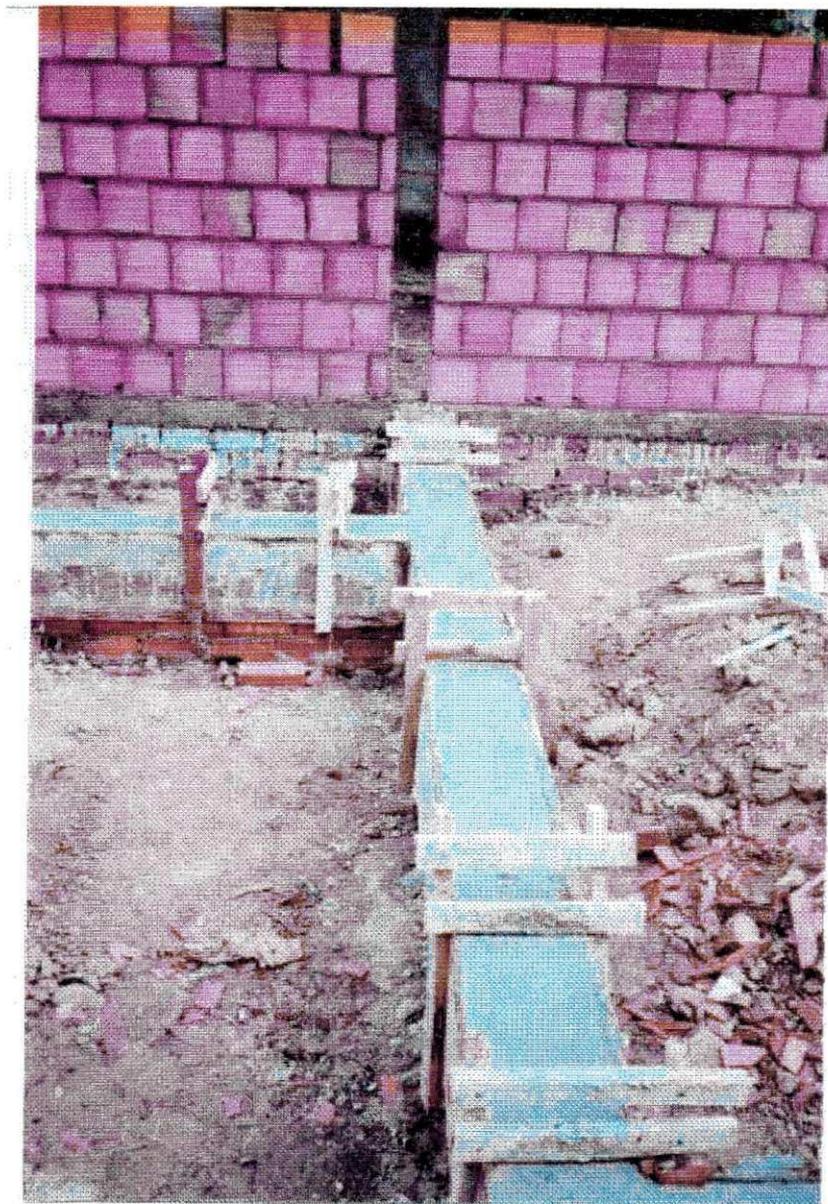
Figura 4.

Sobre a cinta de amarração, procedeu-se a execução de alvenaria, com tijolos furados. Foi realizado seguindo as Especificações Técnicas, usando conforme projeto, alvenaria de ½ vez. As fiadas foram assentadas perfeitamente alinhadas e prumadas, usou-se para o assentamento dos tijolos argamassa de cimento e massame no traço 1:6, preparado em betoneira. A alvenaria interna foi amarrada na externa e justaposta aos pilares chapiscados com argamassa de cimento e pó de pedra no traço 1:3, preparado em betoneira.

Visando uma boa aderência do emboço às paredes, foram chapiscadas com argamassa de cimento e pó de pedra no traço 1:3, preparada em betoneira.

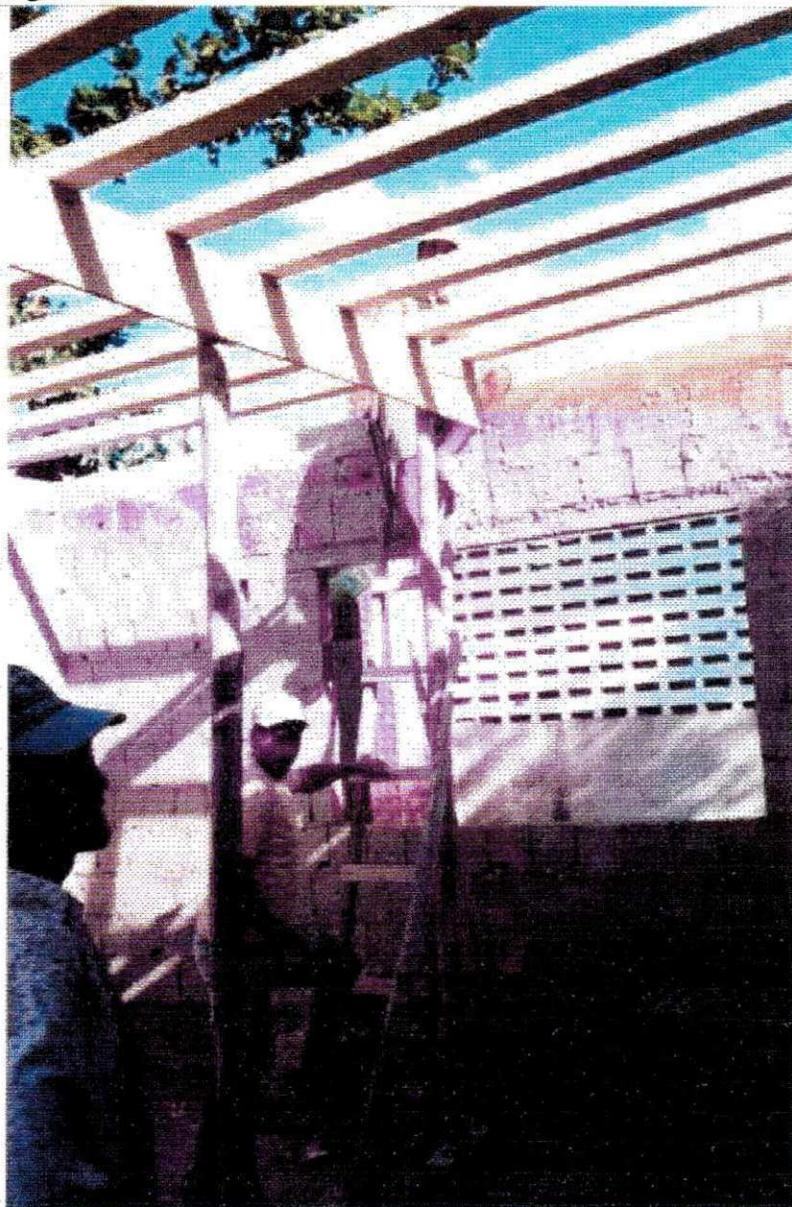
Figura 5.

A cobertura foi usado laje pre-moldada utilizado faixas de laje (vigas chatas ou abatidas), no meio do vão, bem como ferragens adicionais, com o intuito de melhorar a rigidez do sistema e combater alguns esforços adicionais.

O escoramento das nervuras, com madeira (Aroeira $d=10\text{cm}$), distando 60cm uma das outras e travejadas a $1,5\text{m}$, de modo a suportar as cargas, no sentido normal as nervuras. O costelamento foi feito no sentido normal as nervuras, com a finalidade de nivelar a laje. As nervuras eram apoiadas nas vigas.

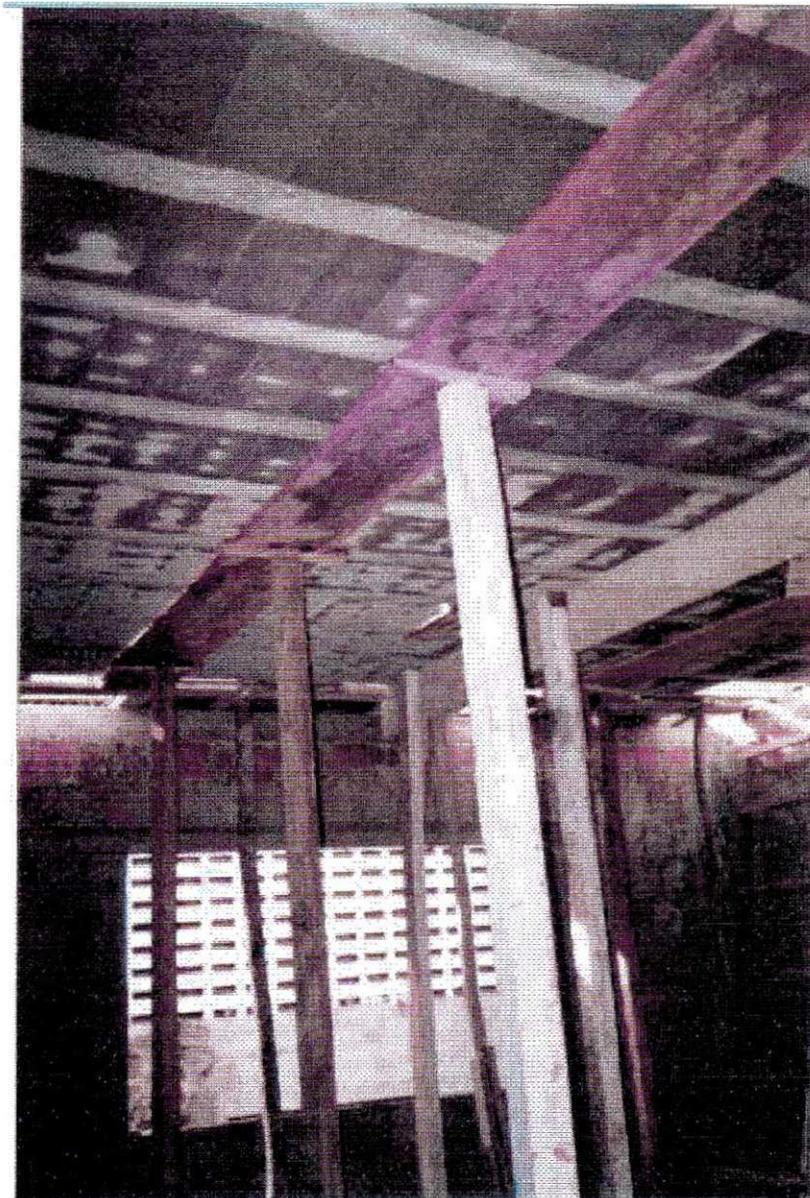
Figura 6.

Após a colocação e costelamento das nervuras, iniciou-se a colocação dos blocos. Foi aplicado também, contra-flechas nas lajes que apresentavam grandes vãos, com a finalidade de diminuir a flecha. As faixas de laje (vigas chatas) foram executadas com 4 ferros de $\frac{1}{4}''$ e estribos espaçados a cada 20cm , normalmente no meio do vão, e no sentido normal aos trilhos, não se colocando os blocos e sim armação da viga, sobre uma tábua que serve de fôrma.

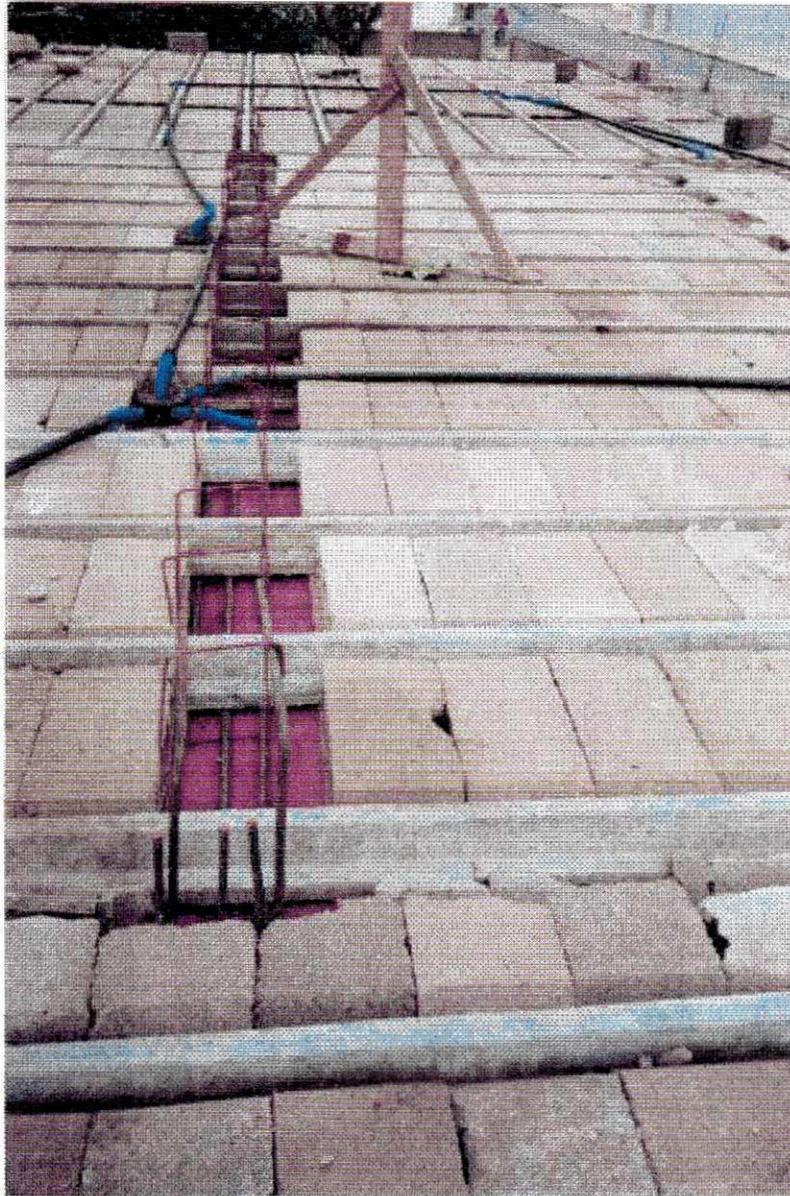
Figura 7.

Montou-se segundo o projeto elétrico os eletrodutos e caixas de ferro, amarrados com arame cozido fino na própria laje, ou seja, nos trilhos, para só assim iniciar a concretagem.

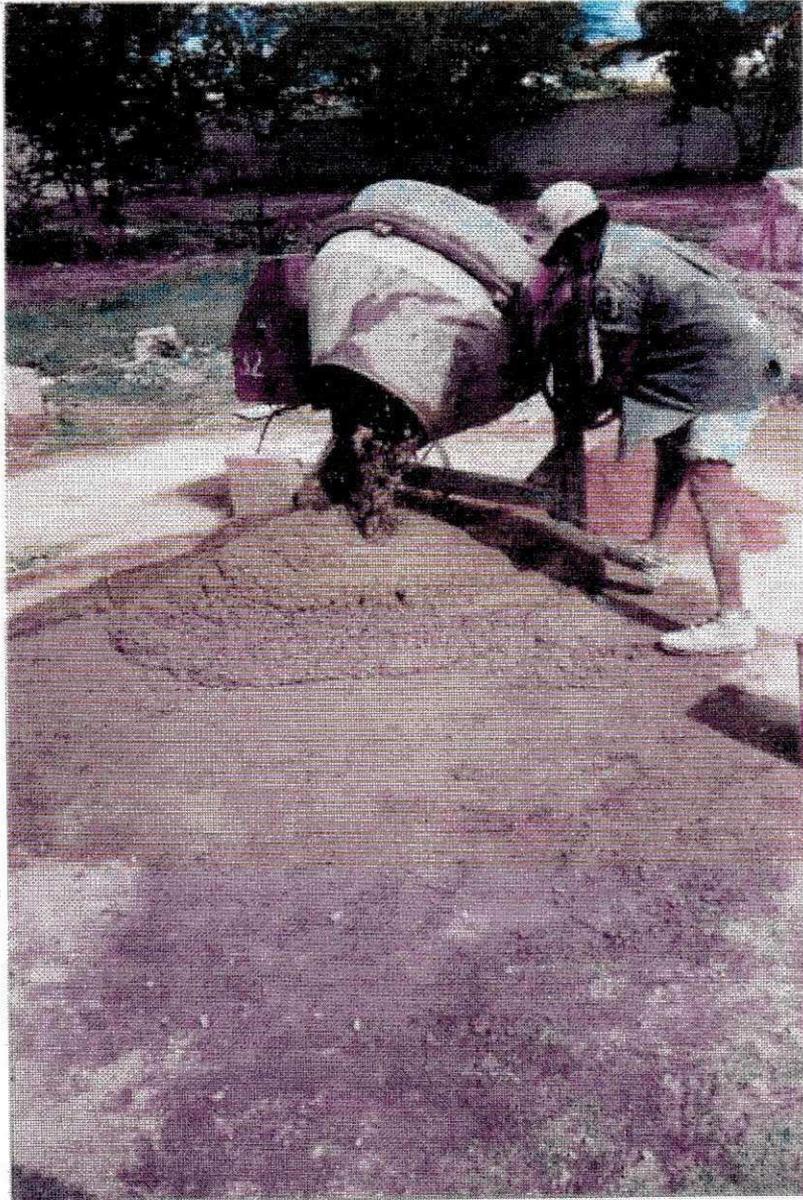
Figura 9.

O estacionamento foi construído em pavimento rígido, ou seja, em paralelepípedo, rejuntado com argamassa de cimento e areia sem peneirar no traço 1:3 preparado em betoneira. Iniciou-se com o nivelamento do terreno, em seguida, observou-se o nível, como também os caimentos, com a finalidade de se evitar que as águas provenientes das chuvas se acumulem no pavimento. Após estas fases fez-se o corte e espalhamento de material, com areia grossa e espessura variando em torno de 10cm, como também o assentamento das pedras. Feito o assentamento, realizou-se uma ligeira compactação sobre as pedras com o auxílio de sapinhos antes de se fazer o rejunte, e finalmente realizar o rejunte com argamassa acima citada.
