UNIVERSIDADE FEDERAL DA PARAÍBA
CENTRO DE CIÊNCIAS E TECNOLOGIA
DEPARTAMENTO DE ENGENHARIA CIVIL

RELATÓRIO DE ESTÁGIO SUPERVISIONADO

Recuperação do Mercado Público do Bairro da Liberdade

RELATÓRIO DE CONCLUSÃO DE CURSO, PARA OBTENÇÃO DO TÍTULO
DE ENGENHEIRO CIVIL PELA UNIVERSIDADE FEDERAL DA PARAÍBA,
CCT, CAMPUS II.

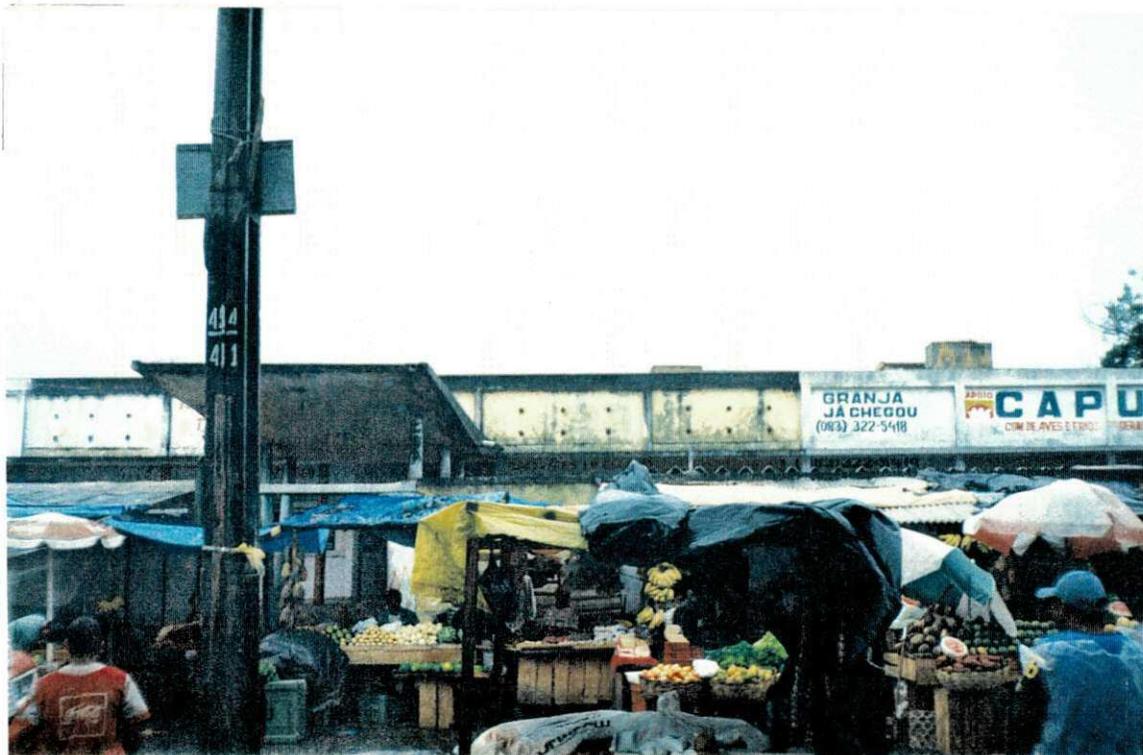
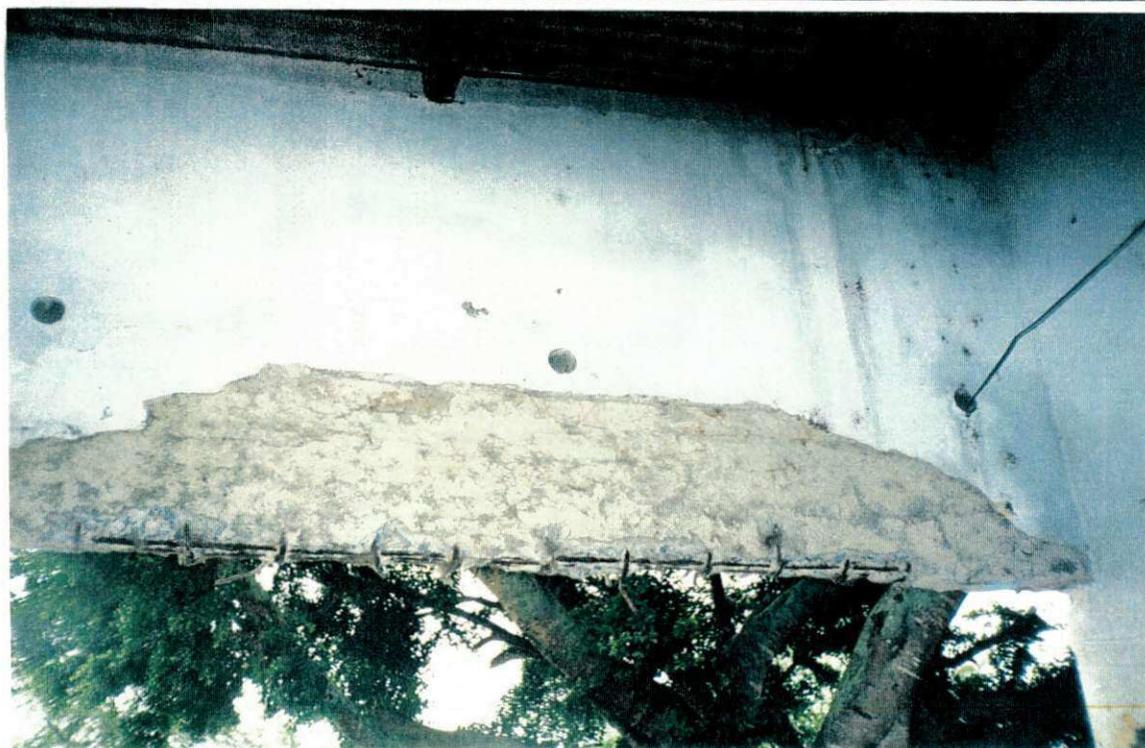
Observe a obstrução das vias públicas próximos ao mercado e péssima conservação da estrutura do mesmo

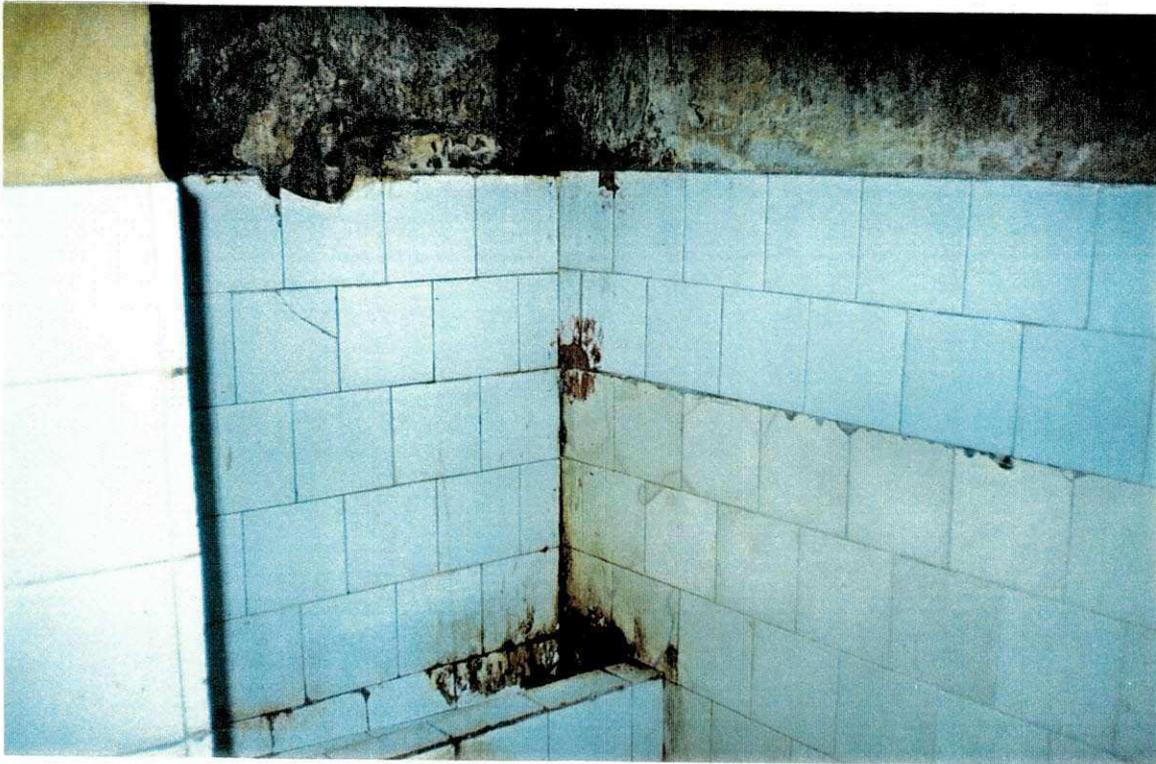
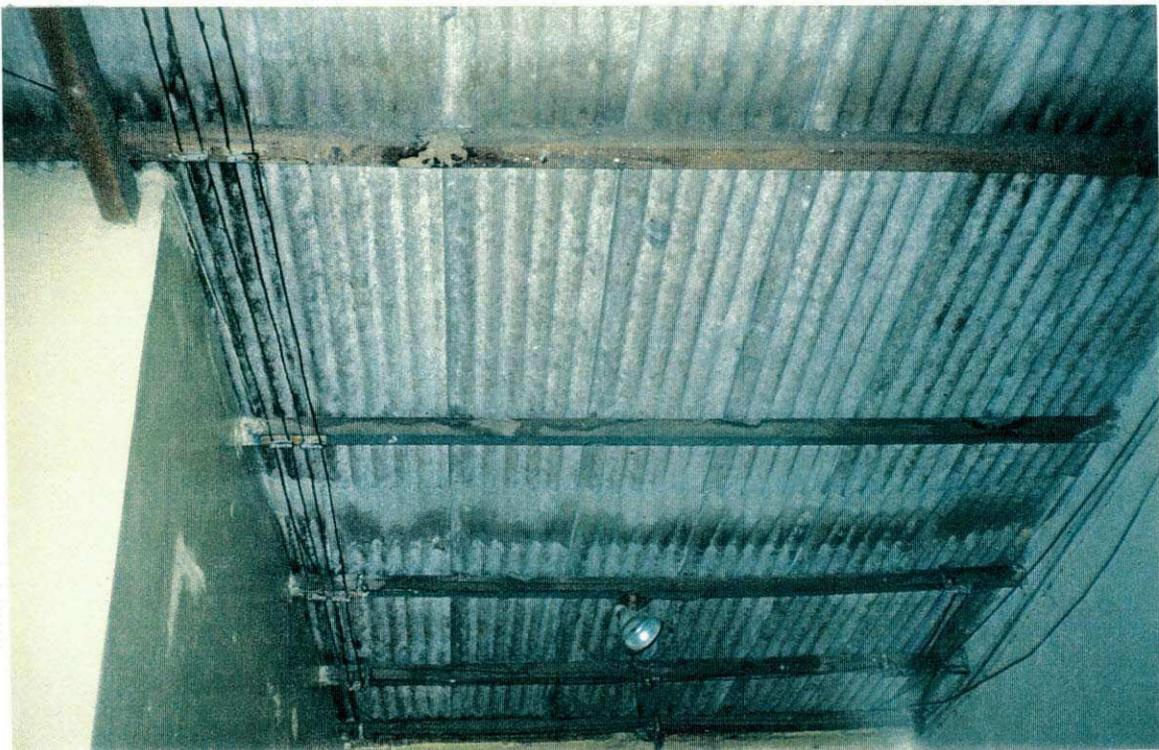
Estado precário das instalações hidráulicas, elétricas, do acabamento e cobertura

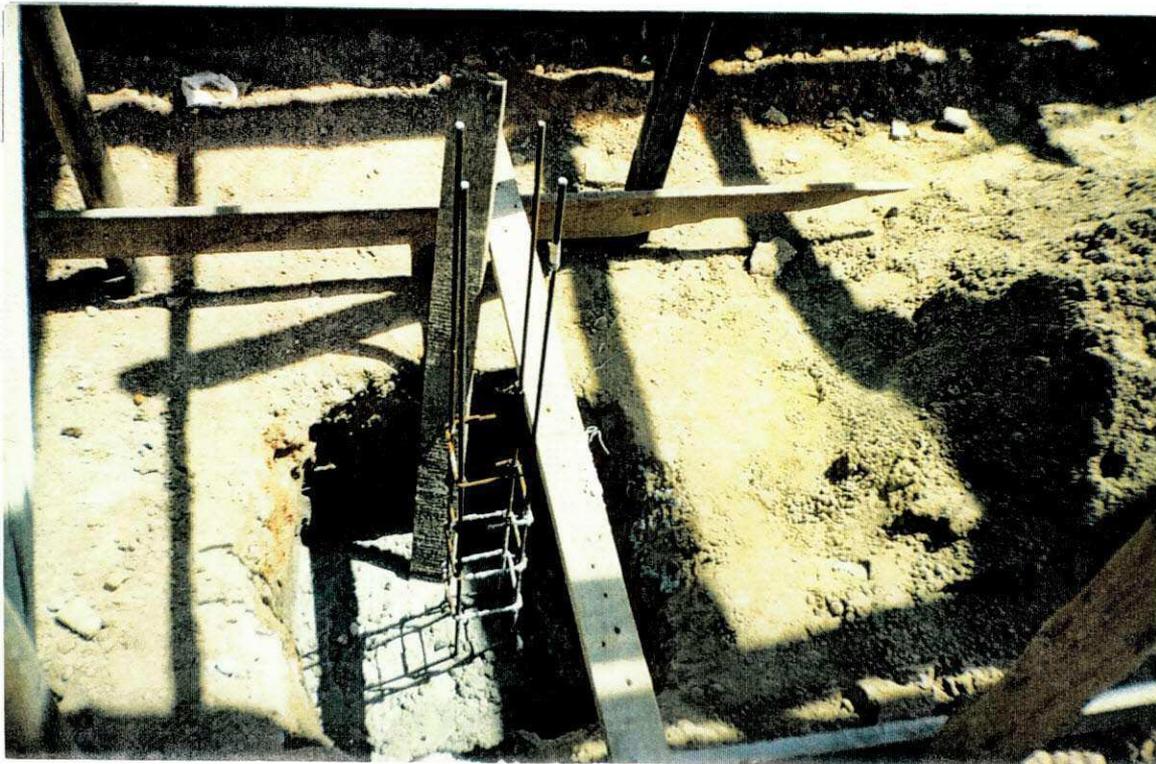
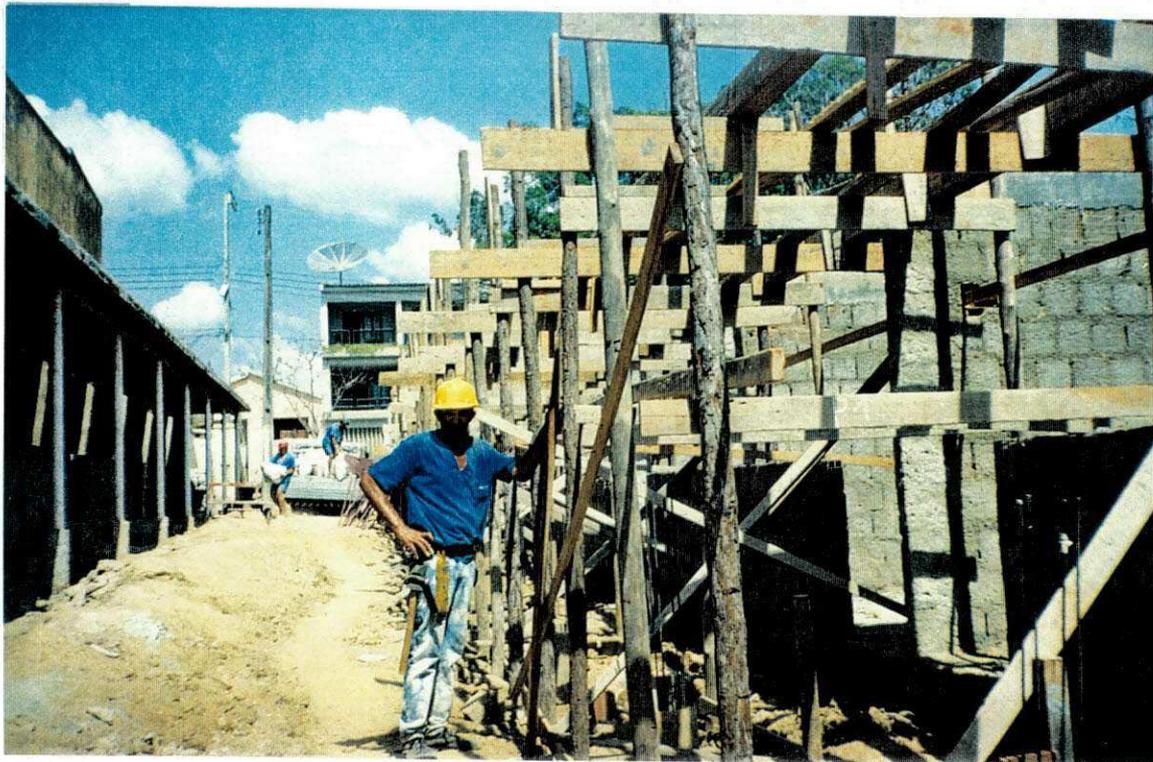
Abaixo os detalhes da locação de pilar e cimbramento de laje.

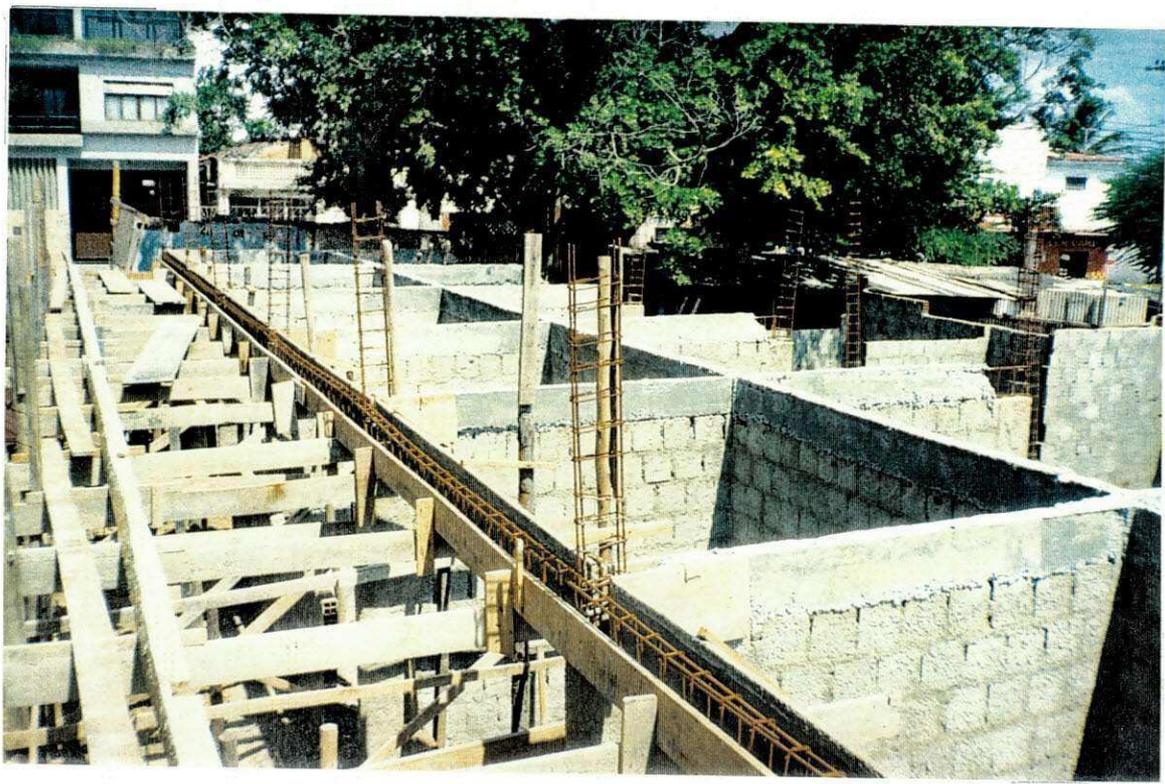
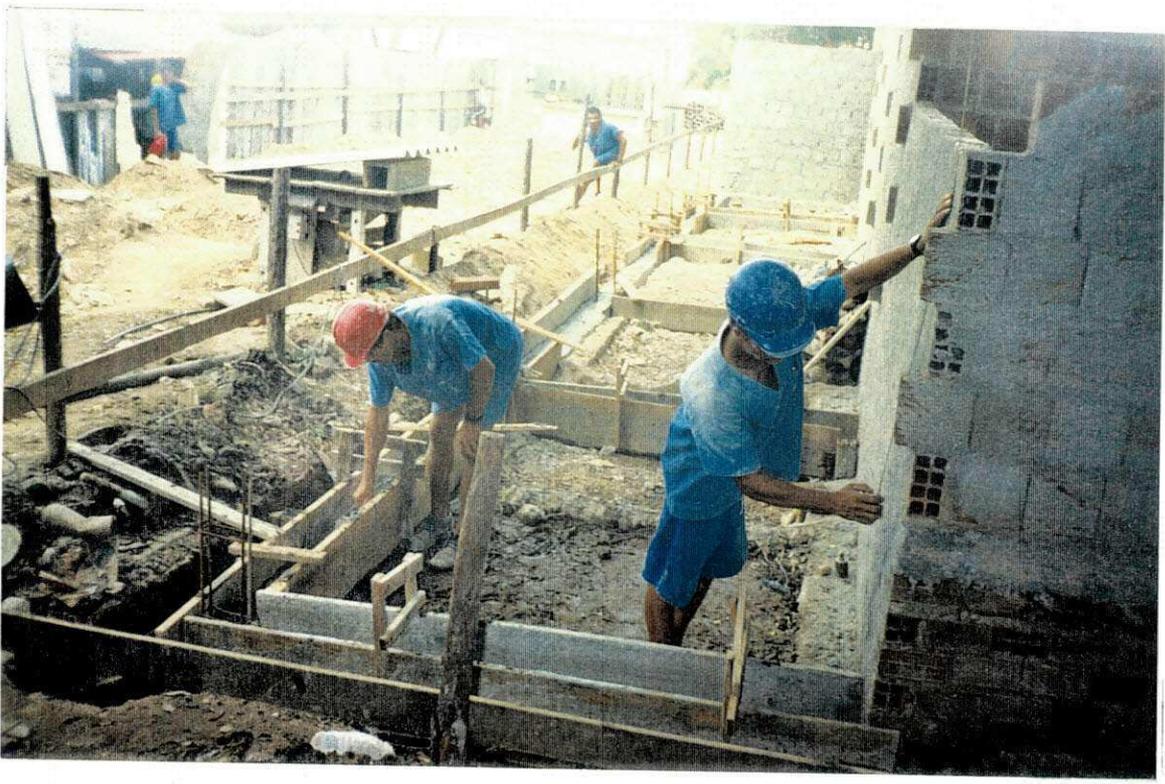
Cimbramento de laje, vigas, concretagem do radier e levantamento dos panos de alvenaria de ½ vez

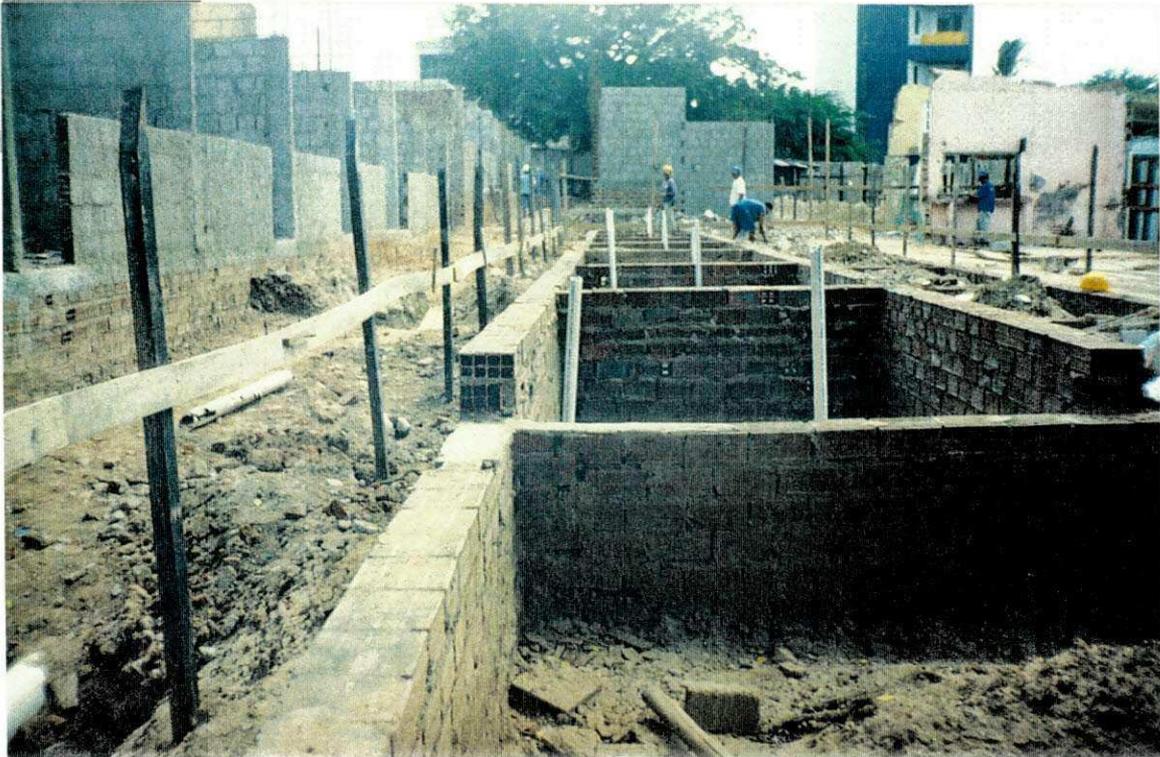
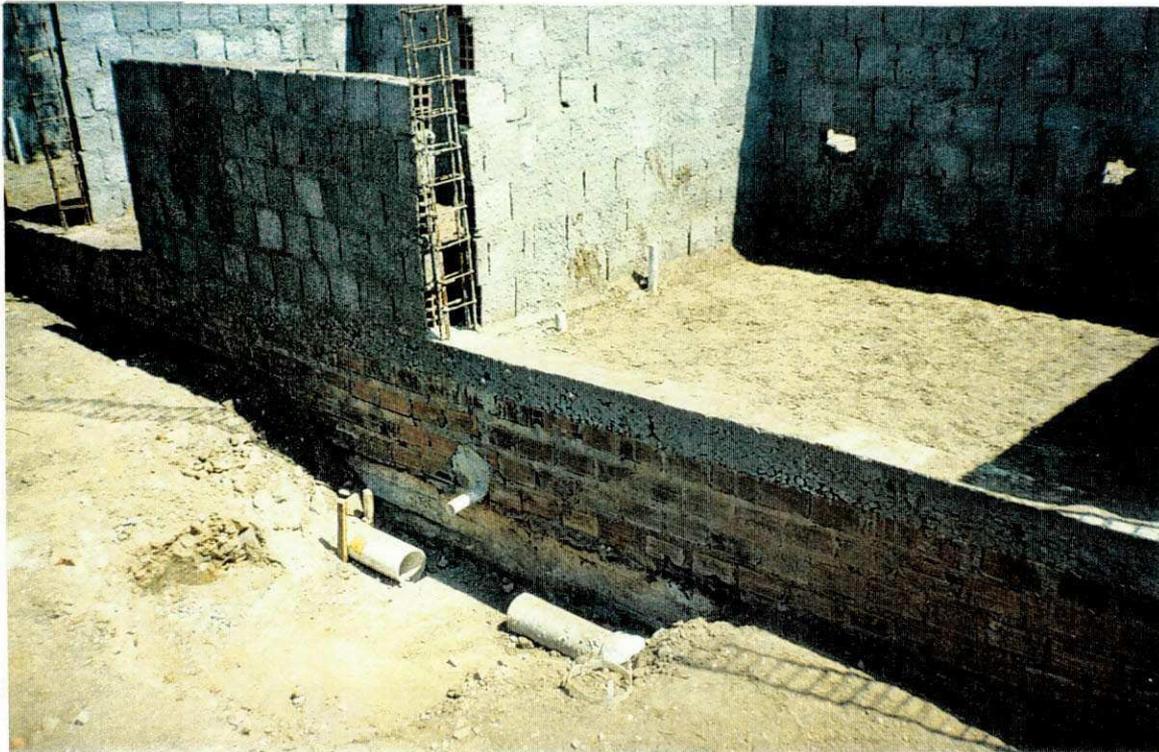
Caixão e assentamento da tubulação do esgotamento sanitário

Após serem feitas as necessárias regularizações dos fundos das valas, e serem verificados através de exame visual para prevenir o assentamento de peças trincadas, foram assentadas sobre um colchão de areia de 0,15m de espessura as tubulações, estas foram envolvidas com material granular (areia), com altura de 0,20m acima da parte superior externa do tubo.

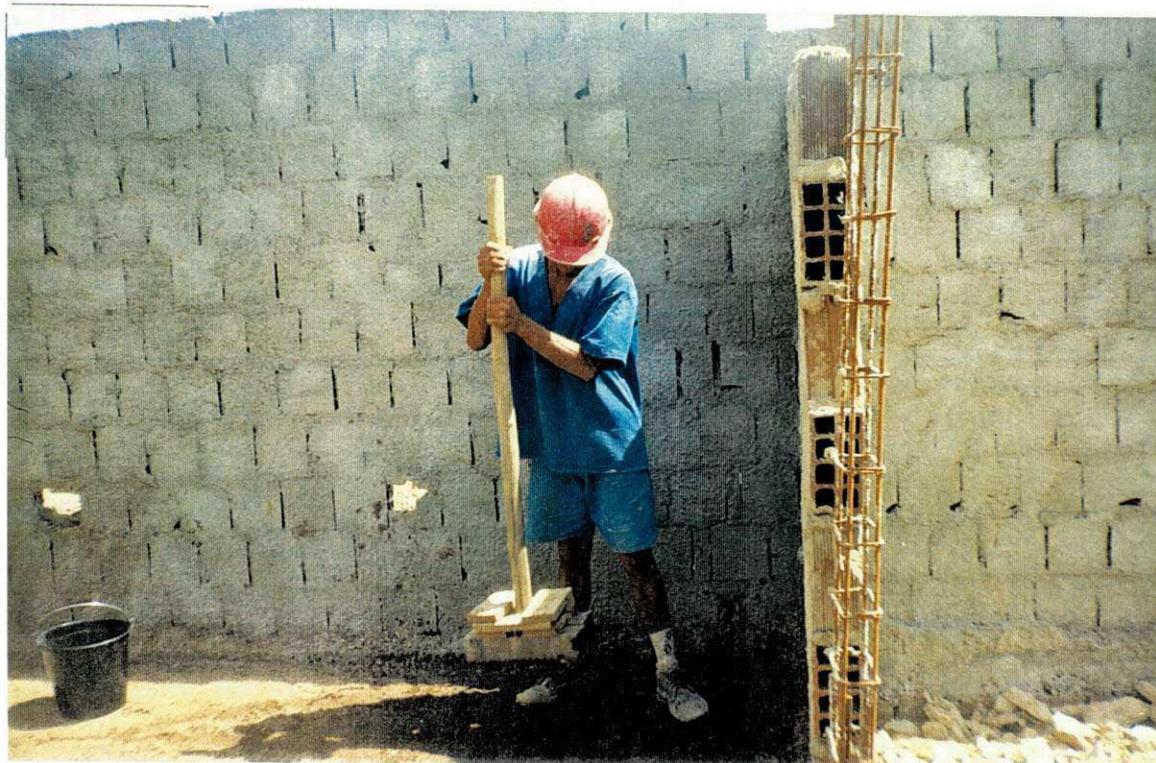
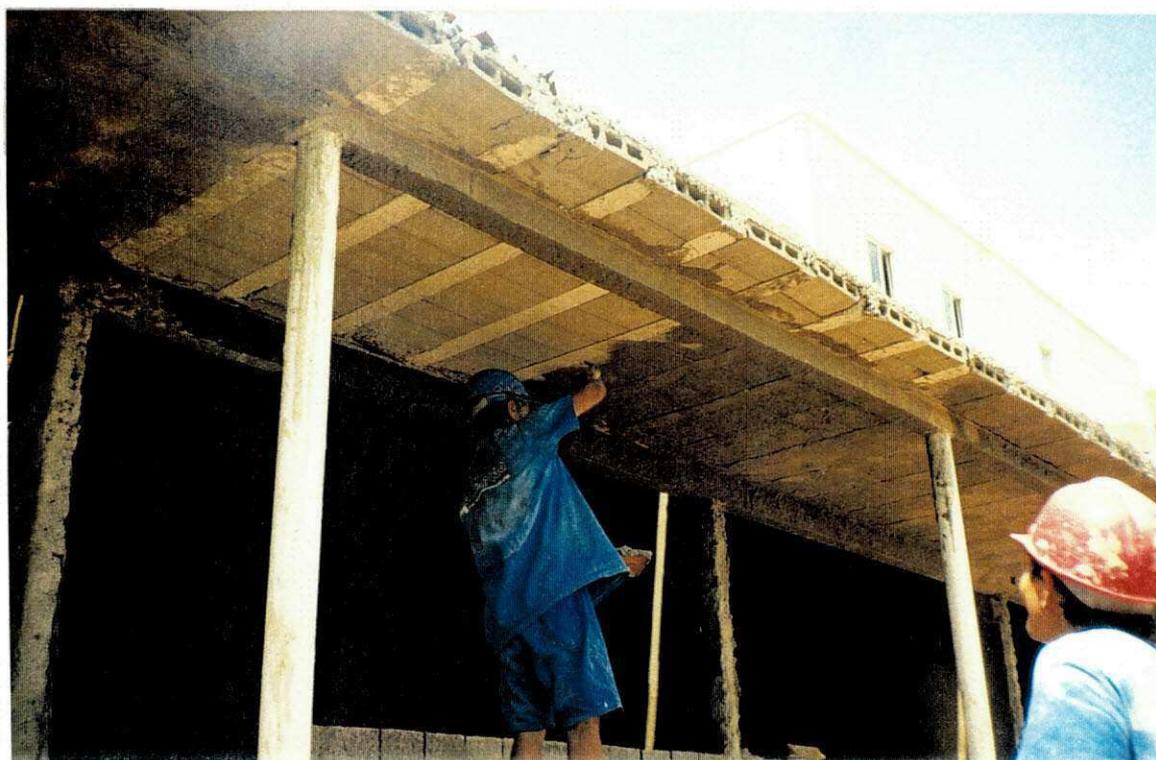
Apiloamento do caixão e chapisco das superfícies lisas

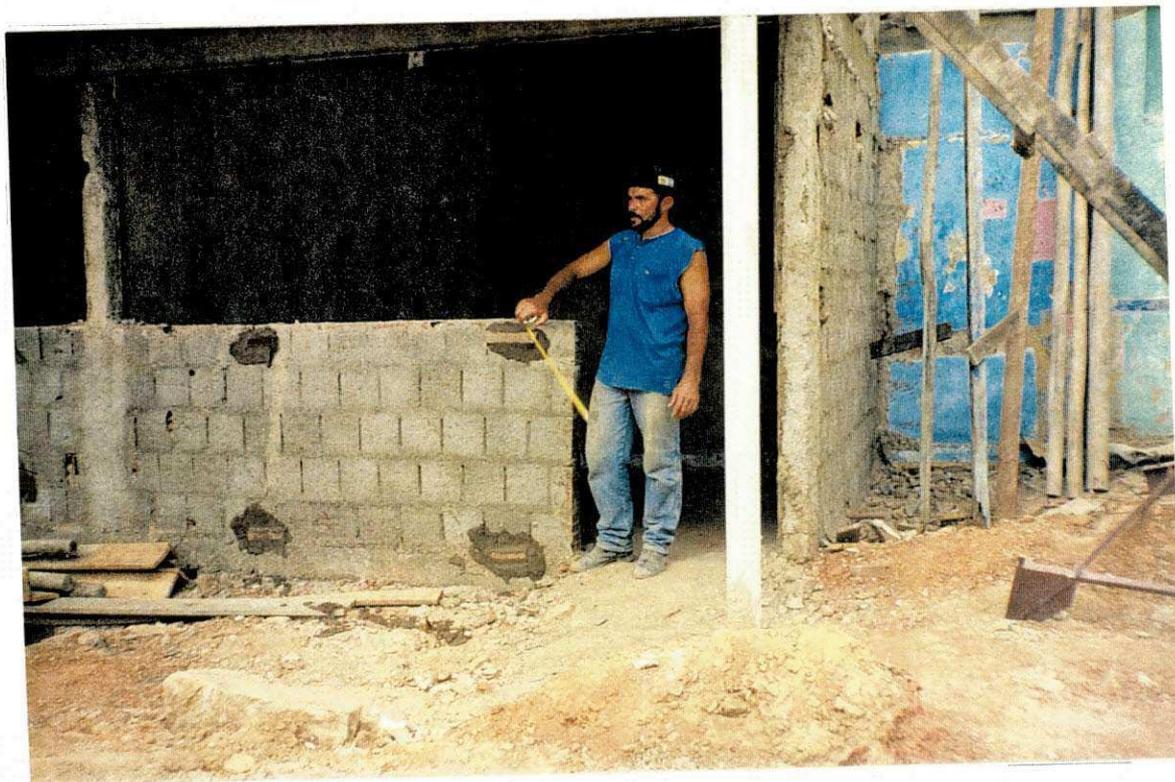
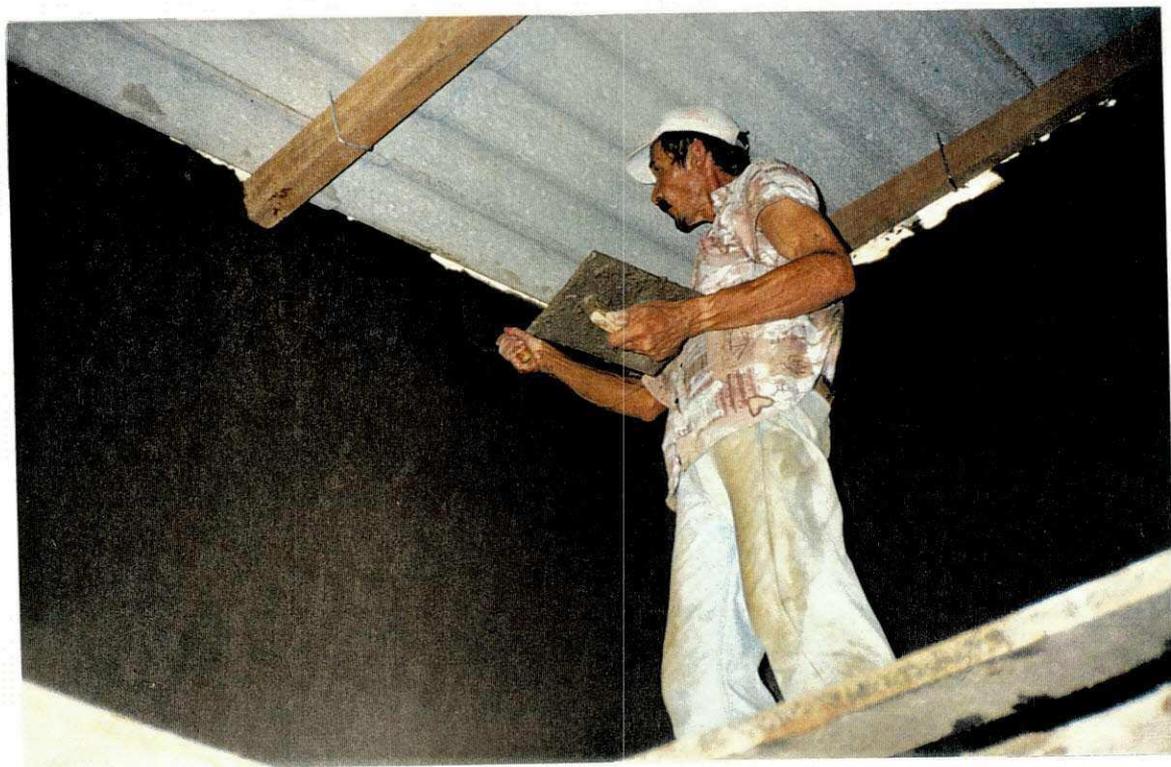
✓
Detalhes da colocação das guias para reboco e acabamento, e telhamento.
