**UNIVERSIDADE FEDERAL DA PARAÍBA  
CENTRO DE CIÊNCIAS E TECNOLOGIA  
DEPARTAMENTO DE ENGENHARIA CIVIL**

**ÁREA DE ESTRUTURAS**

**RELATÓRIO DE  
ESTÁGIO SUPERVISIONADO**

**CONDOMÍNIO PORTO SEGURO**

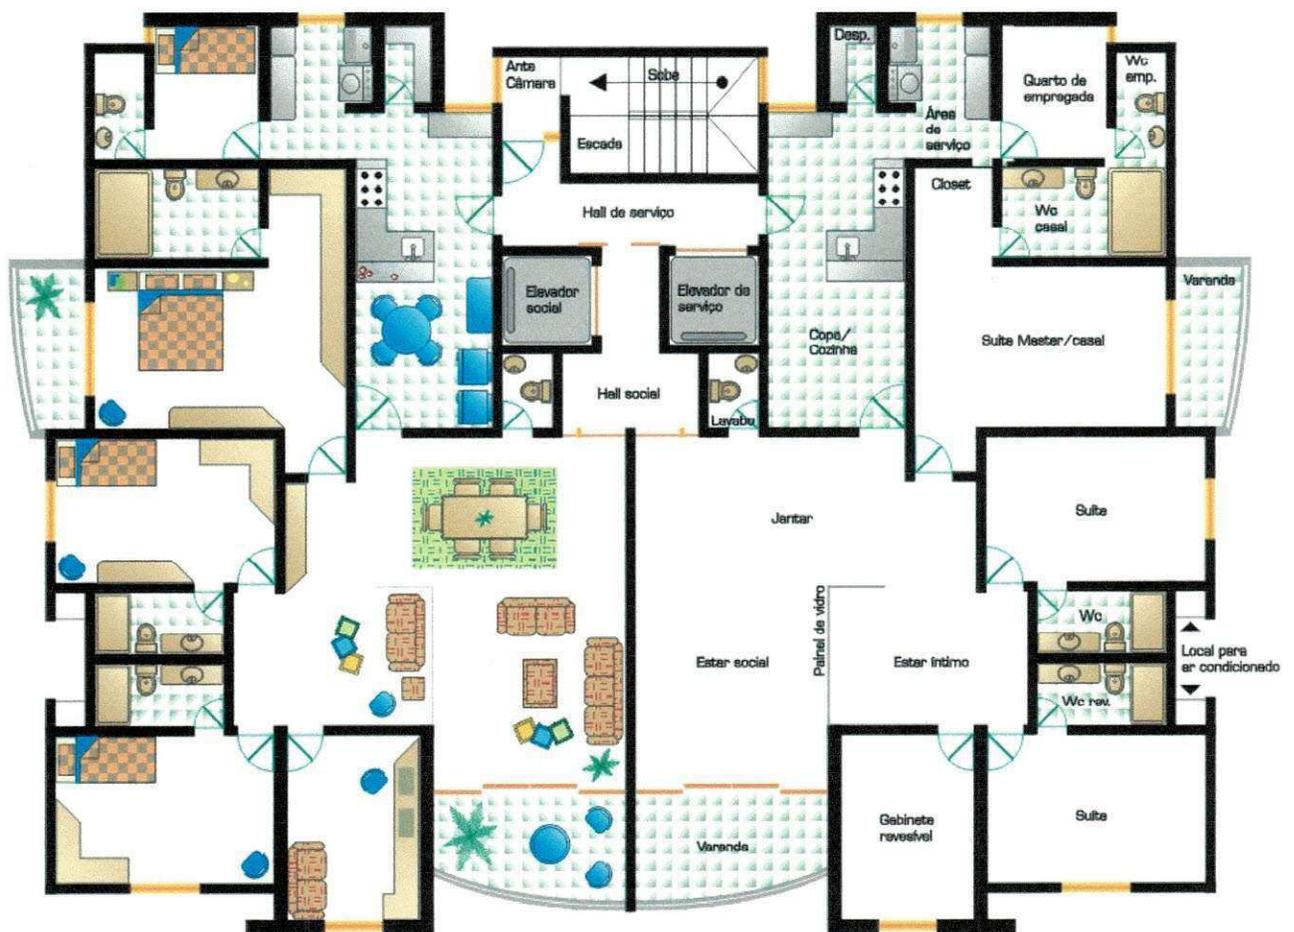
**Figura 2: Layout do apartamento.**

O pavimento tipo, que possui uma área privativa de 359,24 m<sup>2</sup>, conterà:

- Sala de jantar
- Sala de estar com dois ambientes;
- 1 Gabinete reversível;
- 2 Varandas;
- Lavabo;
- Uma suíte máster;
- Duas suítes;
- Copa/cozinha com despensa;
- Hall social;
- Hall de serviço;
- Área de serviço;
- Dependência de empregada.

Na figura abaixo, podemos observar o pavimento tipo:

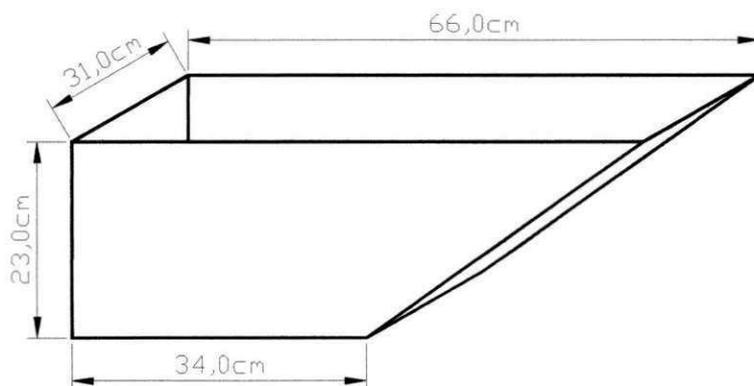
**Figura 3: Dimensões da padiola.**

O equipamento utilizado para o controle deste traço é a padiola, que consiste em um carrinho de mão com dimensões pré-definidas pelo engenheiro responsável, que atendam ao volume de materiais especificado no projeto.

A padiola utilizada na obra possui a forma e as dimensões indicadas a seguir:

Com estas dimensões, o volume da padiola fica em torno de 36,0 litros , que é equivalente a duas latas de 18,0 litros , com isso observa-se que para cada traço de concreto é necessários um saco de cimento, duas padiolas de areia e três padiolas de brita.

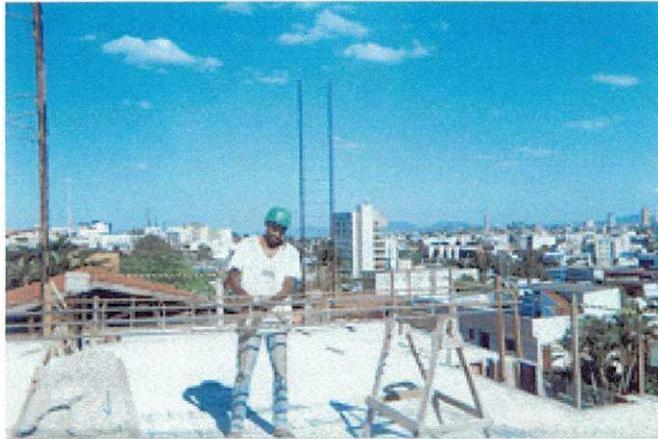
**Foto 6: Armação dos pilares.**

Após uma semana, houve a marcação dos pilares do pavimento tipo. Em conjunto com a execução das fôrmas dos pilares, houve a armação das ferragens.

As fôrmas que envolviam os pilares eram de madeirit, e o engravatamento era feito com sarrafos. Para que futuramente, quando fosse realizado a desfôrma, não houvesse problema de aderência da fôrma com o concreto, aplicou-se desmoldante.

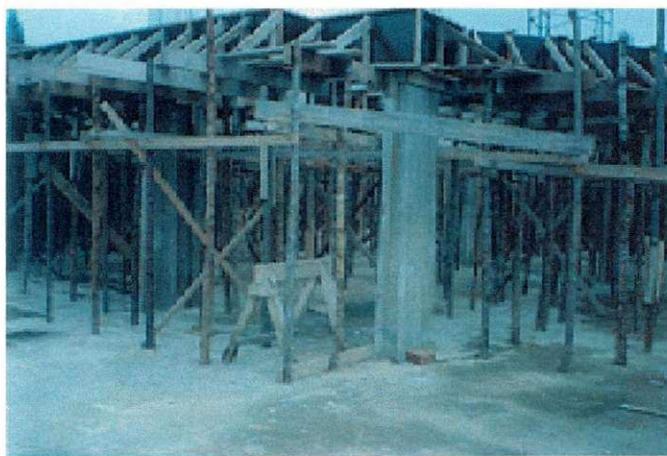
**Foto 7: Escoramento das vigas e lajes.**

Durante a confecção das fôrmas das vigas, iniciou-se o período de escoramento das vigas e das lajes. Este escoramento foi feito com estroncas e o espaçamento entre as estroncas variava de acordo com a peça que iria ser executada.

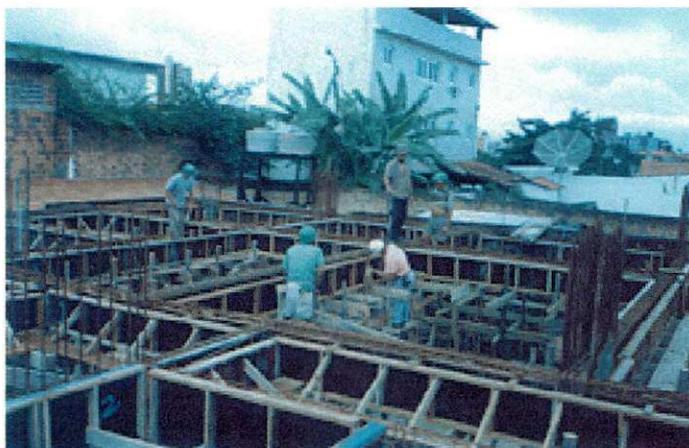
**Foto 8: Armação das vigas.**

A armadura longitudinal das vigas era composta basicamente por ferros de 10,0 mm e de 12,5 mm de diâmetro, enquanto que a armadura transversal era formada por ferros de 5,0 mm e ferros de 6,3 mm de diâmetro.

Na figura a seguir, observa-se a armação das vigas:

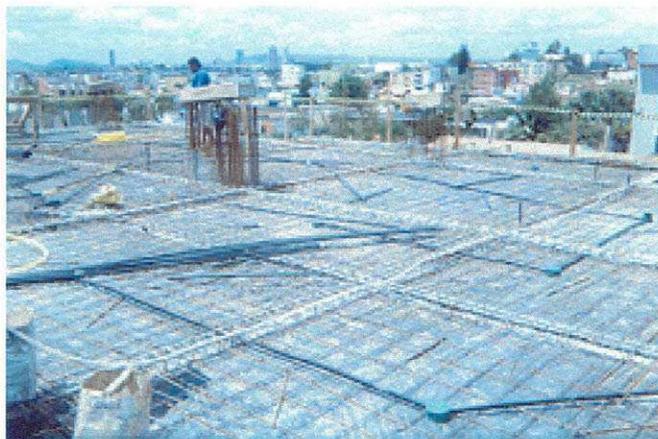
**Foto 9: Montagem da laje.**

Com o local devidamente abastecido, iniciava-se a montagem da laje, que consistia na colocação dos ferros de distribuição de cargas por toda a laje com um espaçamento máximo de 15 cm.

Em paralelo com o serviço de distribuição dos ferros, era feita a instalação elétrica e telefônica da edificação.

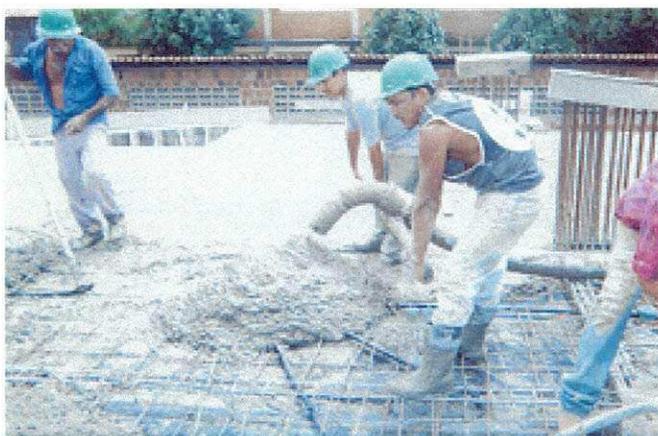
**Foto 10: Lançamento do concreto.**

Para a concretagem da laje maciça foi feita uma terceirização do serviço, então a função da construtora era ceder alguns operários para auxiliar na concretagem e fiscalizar este serviço. Então a laje era concretada com o concreto dosado em central com um fck (resistência característica do concreto à compressão) de 18 MPa e lançado com o auxílio de uma boma-lança de concreto.

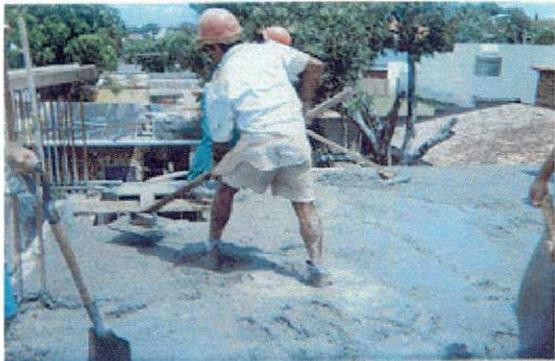
**Foto 11: Utilização de “pés-de-pato”.**

O concreto era espalhado com a utilização de “pés-de-pato” e depois era adensado mecanicamente com a utilização de vibrador, ficando com uma espessura de aproximadamente 10 cm.

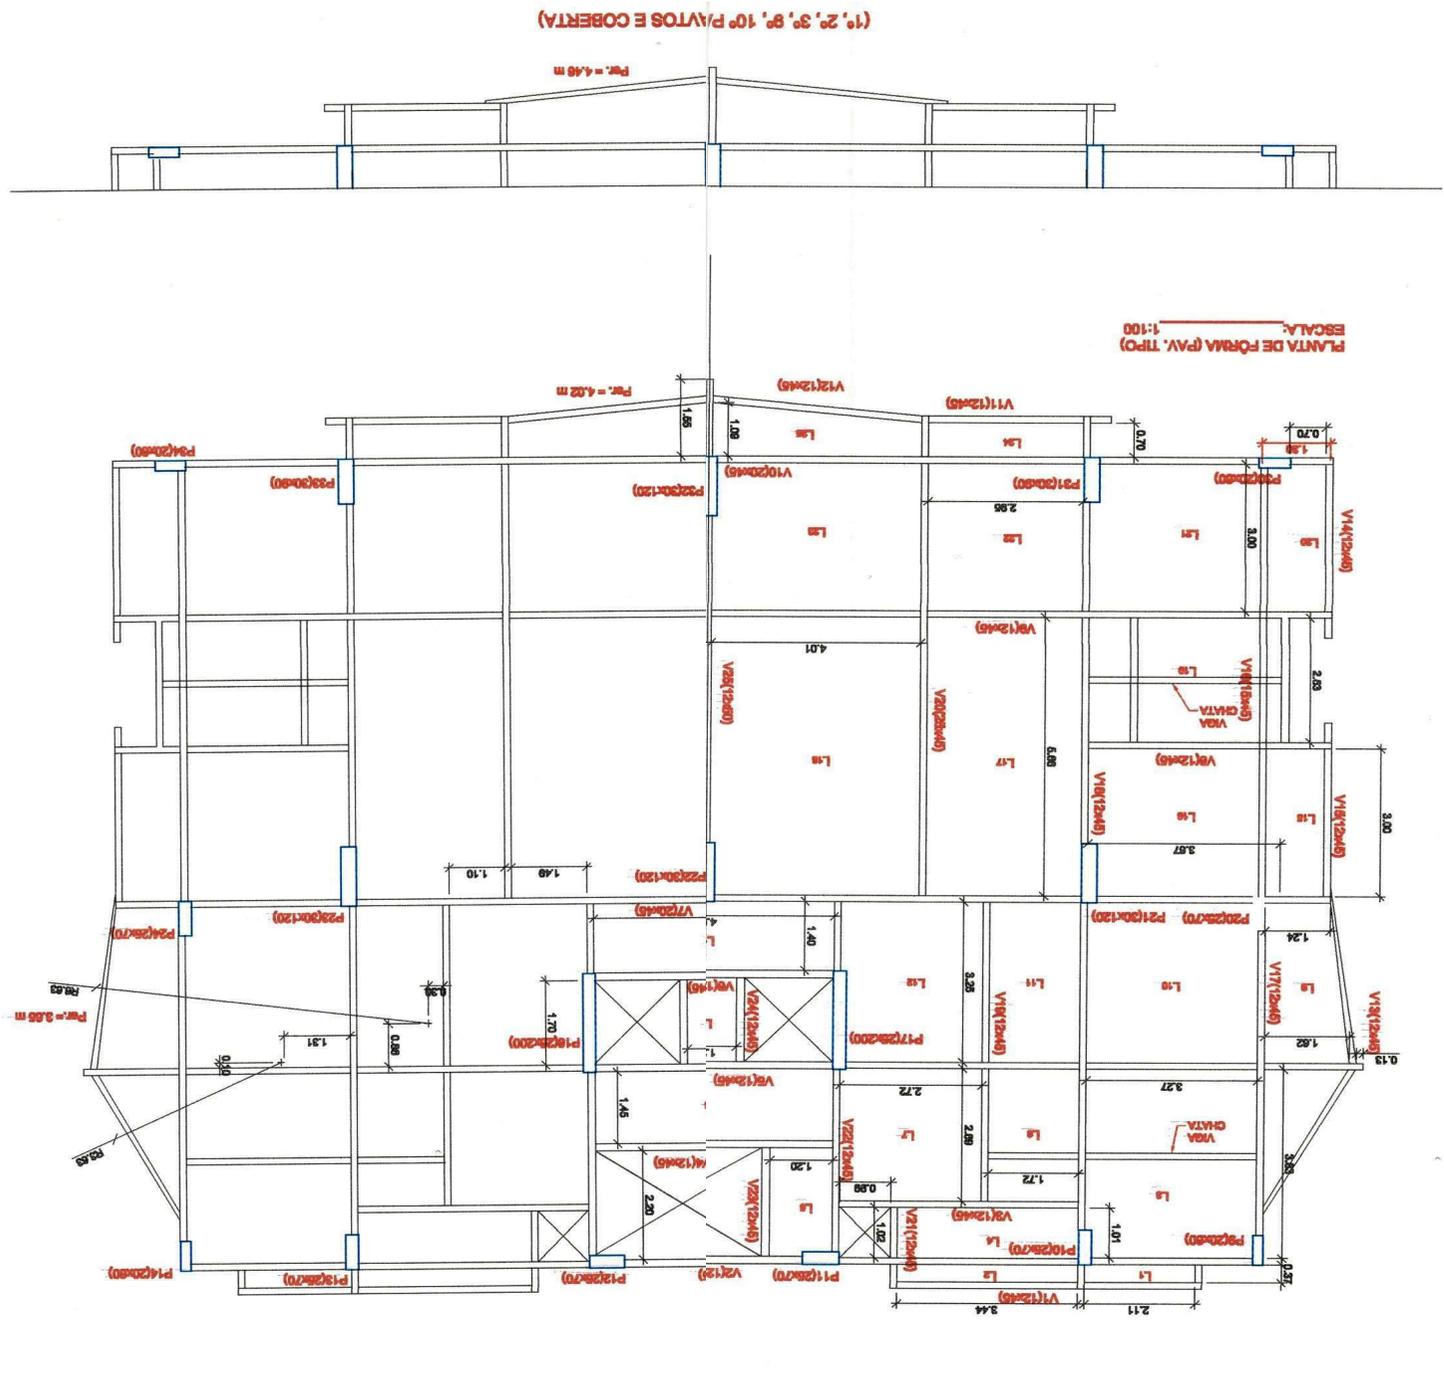
PLANTA DE FORMA (PAV. TÍPO) ESCALA: 1:100

(1º, 2º, 3º, 9º, 10º PAVTOS E COBERTA)

As quantidades das peças estruturais e suas dimensões podem ser facilmente visualizadas nas plantas de fôrma em anexo.
