**UNIVERSIDADE FEDERAL DE CAMPINA GRANDE
CENTRO DE CIÊNCIAS E TECNOLOGIA
DEPARTAMENTO DE ENGENHARIA CIVIL
ÁREA DE ESTRUTURAS**

**RELATÓRIO DO
ESTÁGIO SUPERVISIONADO**

O estágio foi desenvolvido na Empresa Consólid, em especial na construção de um edifício residencial denominado Porto Seguro, que fica situado no Bairro do Alto Branco, nesta cidade.

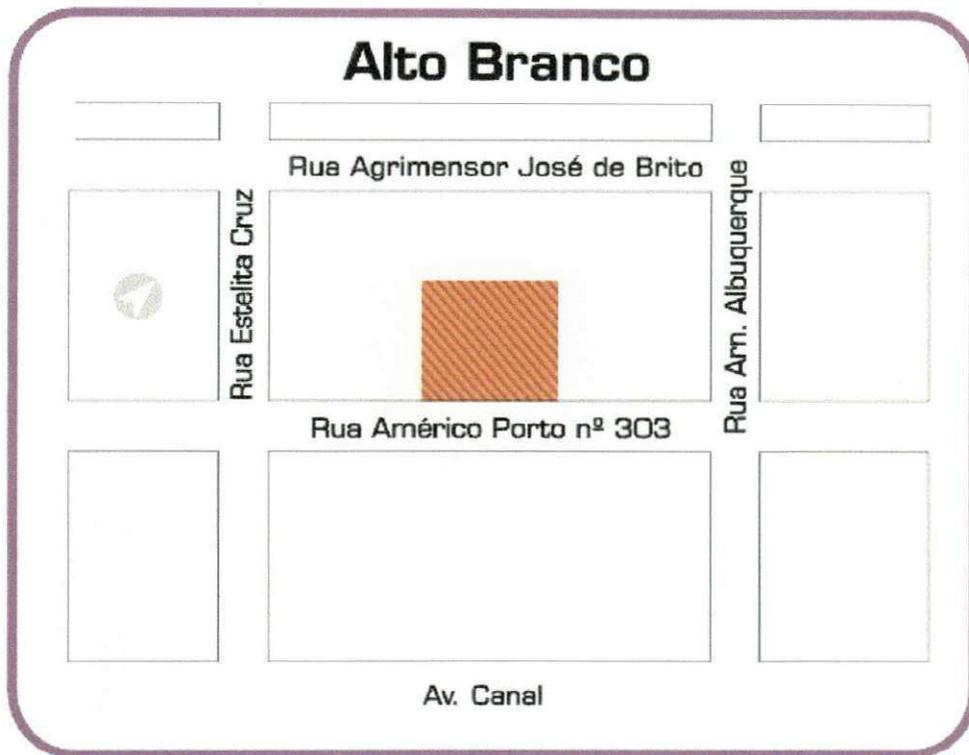
O condomínio residencial Porto Seguro está sendo construído na rua Américo Porto, 303 num terreno de 1013,55 m² no bairro do Alto Branco conforme mostrado na planta de situação, (Figura 01).

Fig. 01: Planta de Situação (sem escala) Fonte: Consólid (2002).

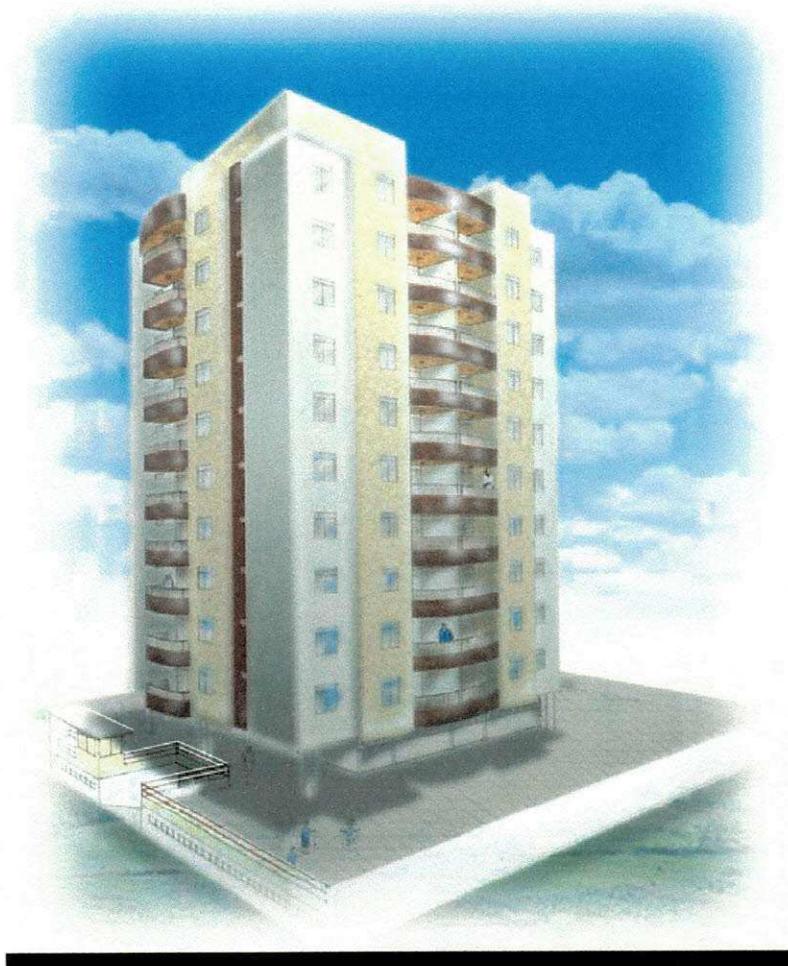
Fig. 02 – Perspectiva Eletrônica- vista aérea do edifício Porto Seguro.
(Fonte: Empresa Consólid-2002).

Pode-se observar como ficará o prédio através da perspectiva eletrônica, das plantas baixas dos pavimentos tipo e térreo respectivamente (figuras 02, 03 e 04).

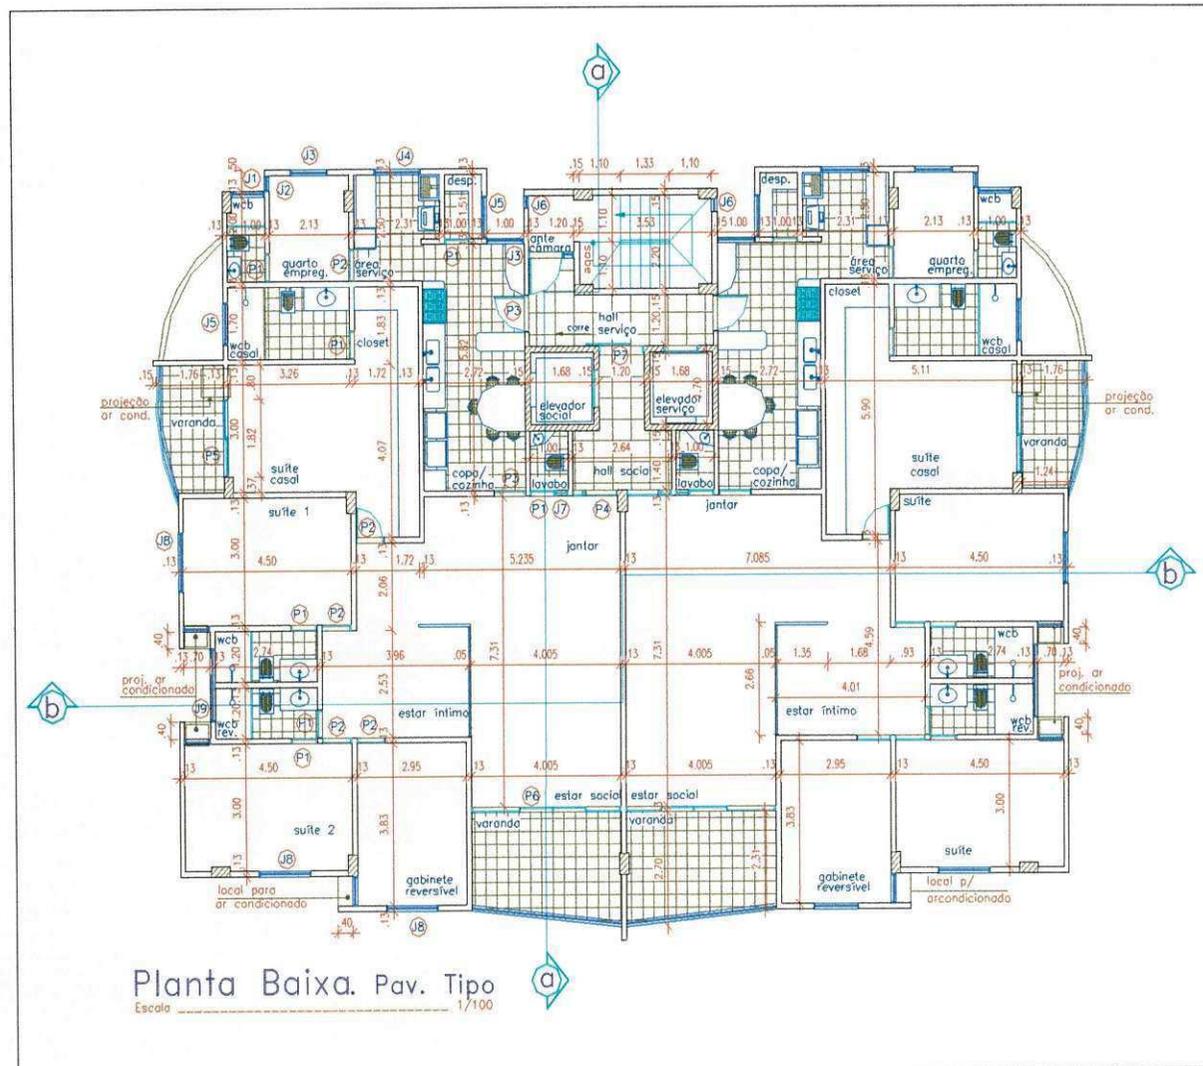
Fig. 03- Planta baixa do pavimento tipo

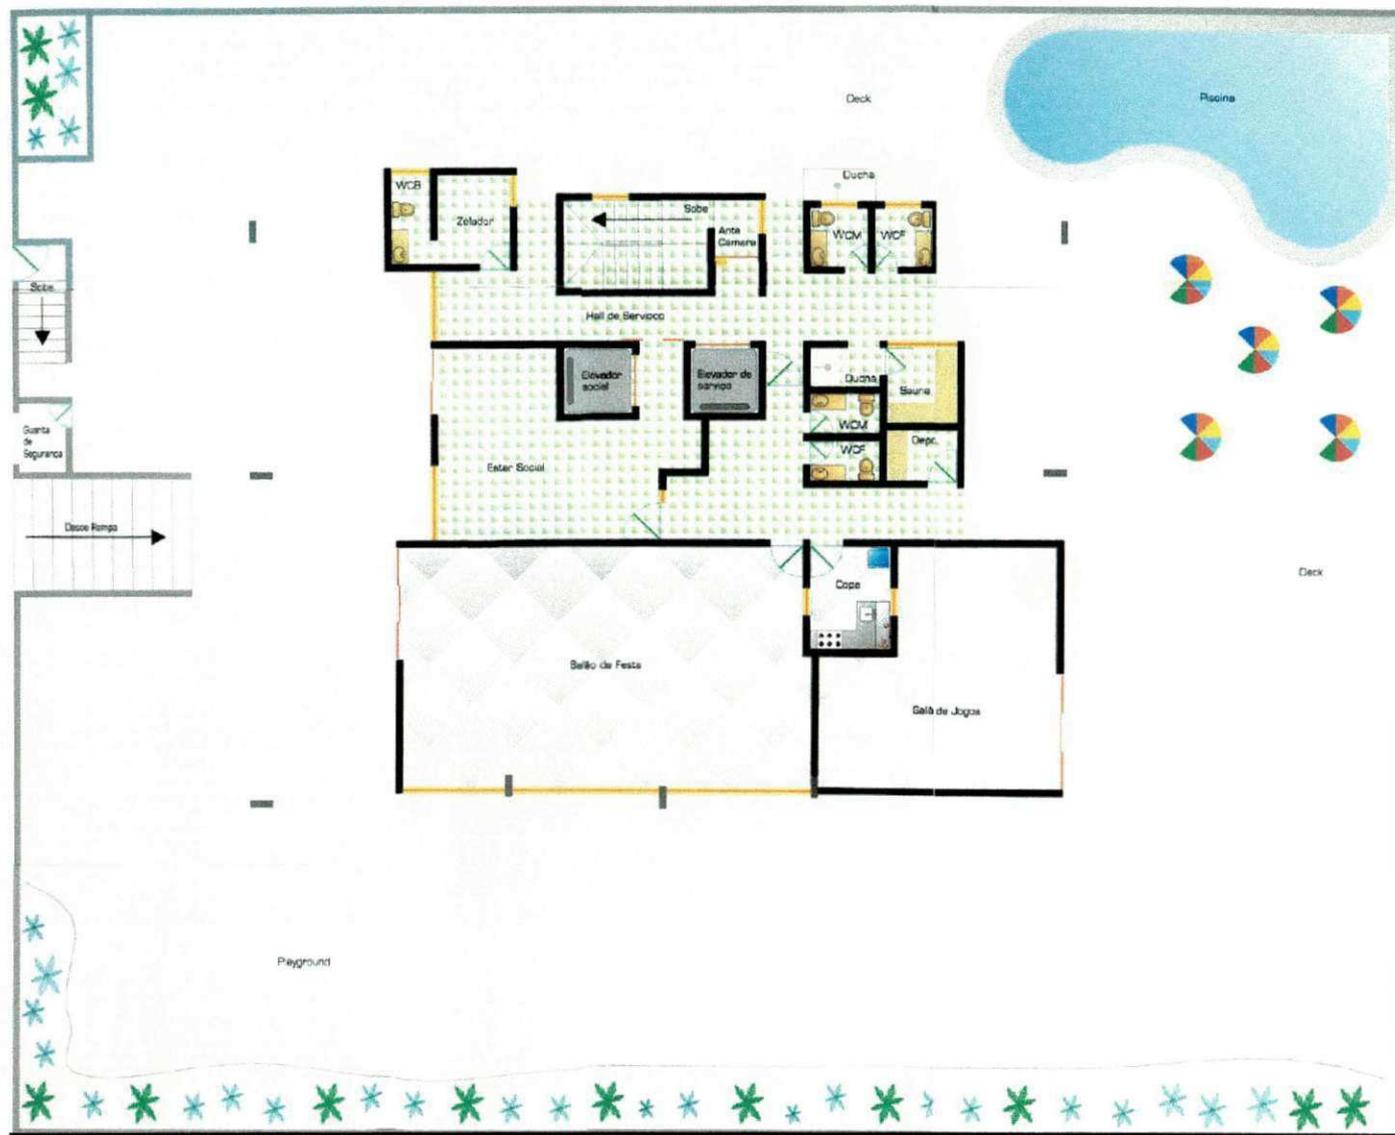
Fig 04- Planta Baixa do Pavimento Térreo

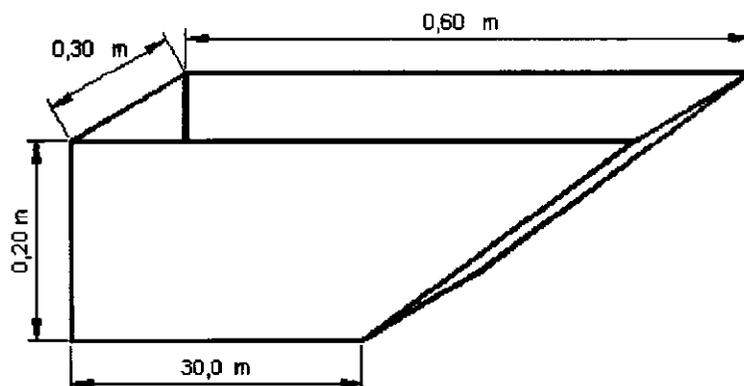
A padiola utilizada na obra possui a forma e as dimensões indicadas a seguir:

Fig.05- Padiola- dimensões para o traço determinado
Fonte: pesquisa direta (2002).

O equipamento utilizado para o controle deste traço é a padiola, que consiste em um carrinho de mão com dimensões pré-definidas pelo engenheiro responsável, que atendam ao volume de materiais especificado no projeto. Com estas dimensões, o volume da padiola fica em torno de 27,0 litros, que é equivalente a 1,5 lata de 18,0 litros, com isso observa-se a dosagem já citada anteriormente. Cada traço corresponde a aproximadamente 200 litros que é a capacidade da betoneira utilizada.

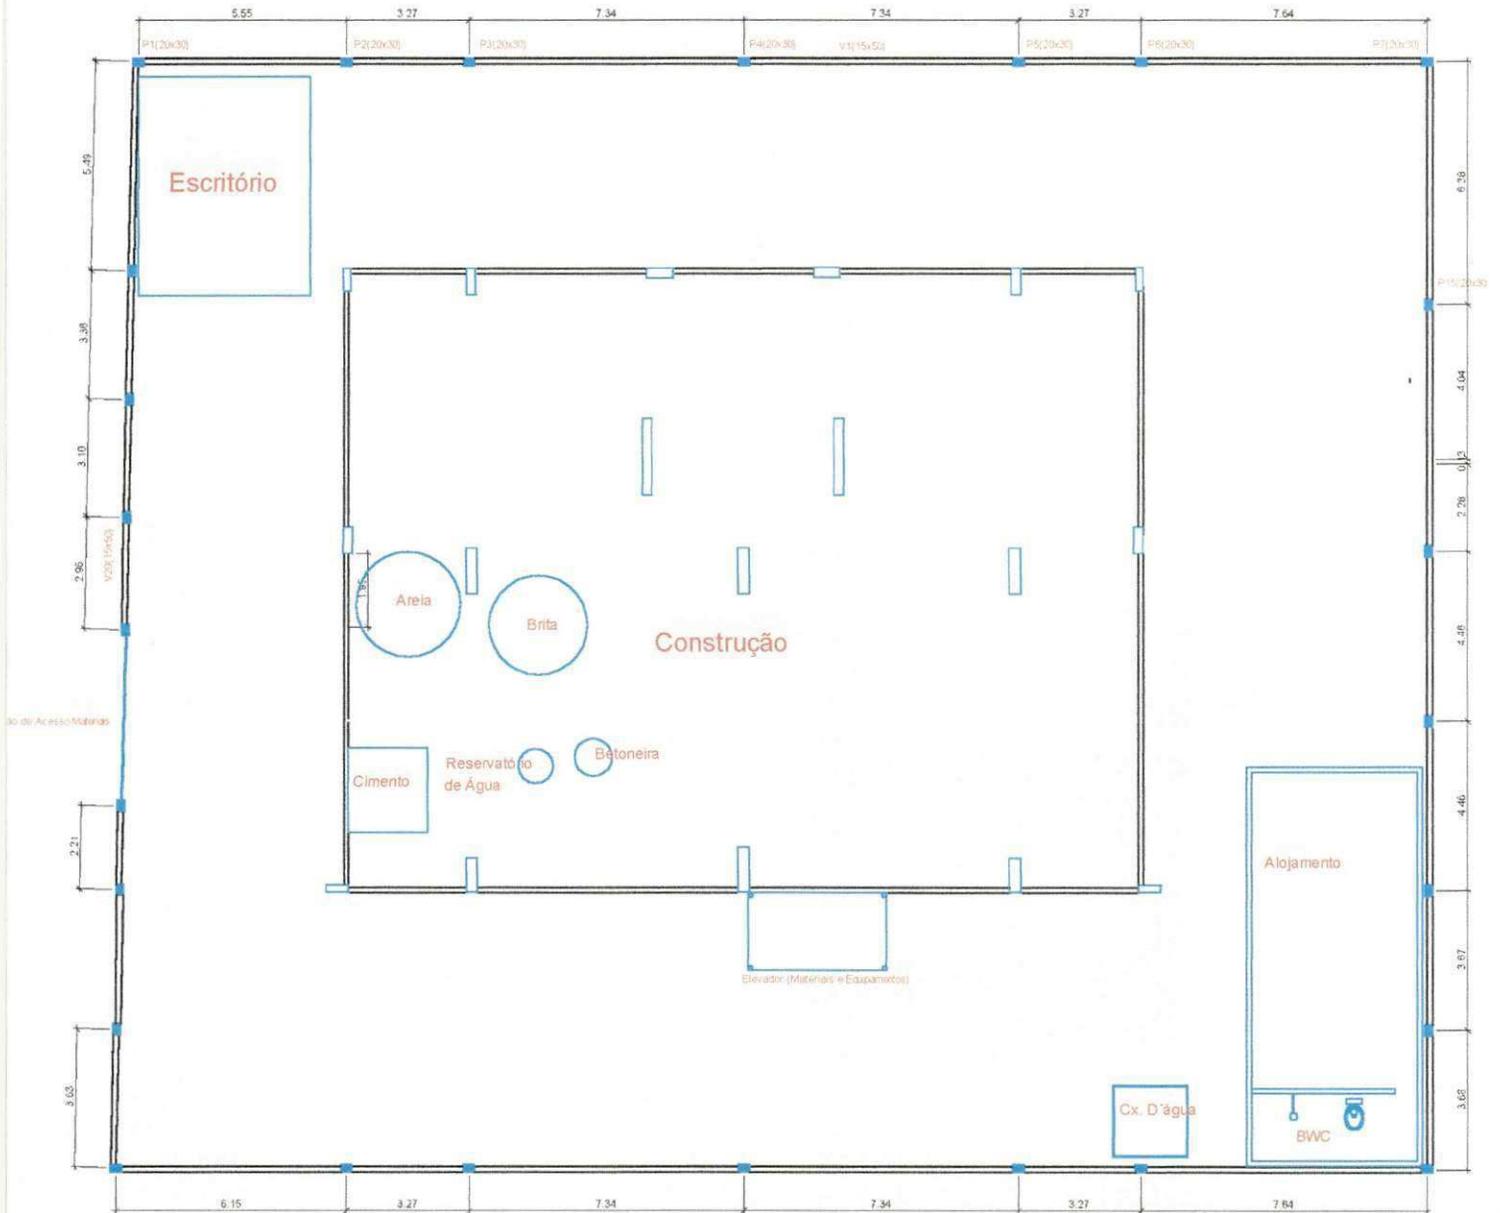
Fig. 06 Layout do canteiro de obras (Fonte: Consólid 2002).

Obs. O Layout do canteiro pode ser visto na figura 06 (pág 16).

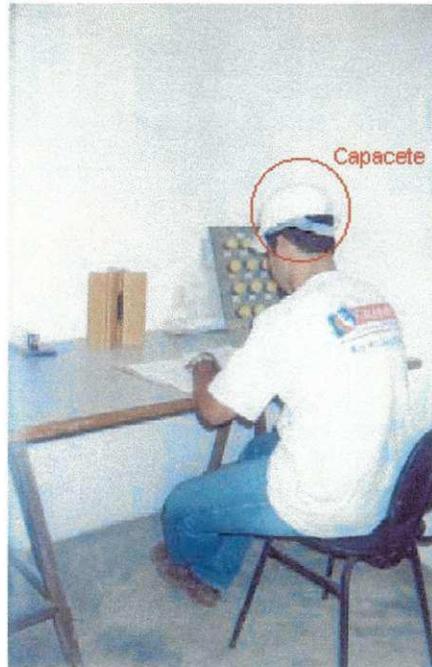
Na figura abaixo se pode observar um dos equipamentos de proteção individual mais importantes, sem este equipamento o operário expõe-se a todo tipo de acidentes envolvendo a cabeça tais como: queda de objetos, choques acidentais, etc.

Fig. 07 – Exemplo de Equipamentos de proteção individual

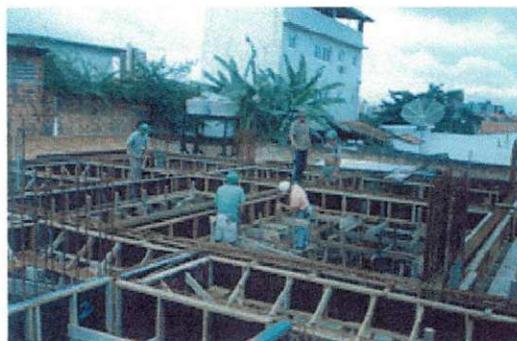
Dando continuidade aos serviços houve a concretagem das vigas. O traço do concreto usado foi de 1:2:3 (cimento:areia:brita) como descrito anteriormente. Na figura abaixo se verifica a fase preparatória para concretagem, os funcionários estão verificando espaçamento, limpeza das fôrmas, quantidade de ferro etc.:

Fig. 08 – Fase preparatória para concretagem das vigas.

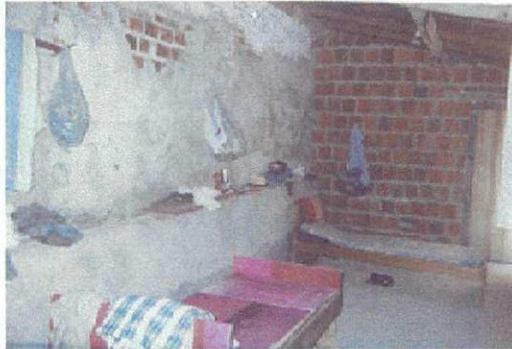
Para garantir mais comodidade para alguns operários que residiam em localidades distantes, e estes pudessem dormir na própria obra, em paralelo com os serviços de estrutura do edifício, foi construído um dormitório na parte posterior do terreno (fundos), bem como um banheiro, um vestiário e uma cozinha, a alvenaria deste dormitório foi elevada com tijolos de 08 furos, a espelho, com argamassa de cimento e massame no traço 1:12. Após este serviço, foram realizadas as instalações elétricas e hidrosanitárias. Na figura abaixo pode-se observar um detalhe das instalações.

Fig. 09– Detalhe do dormitório

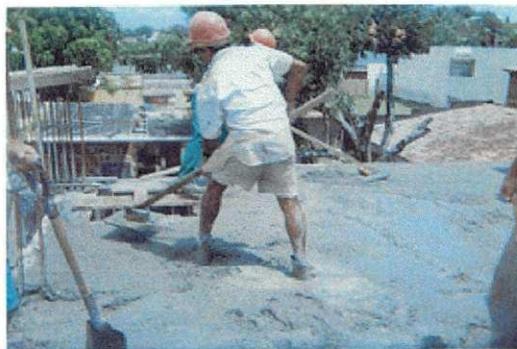
O adensamento foi feito com vibrador de imersão. Houve uma certa negligência por parte do encarregado, com relação colocação de madeiras para evitar que se pisasse sobre a ferragem, foi verificada apenas a colocação em pontos estratégicos como local de passagem dos carrinhos de mão.

Fig. 10 – Detalhe de execução da concretagem da laje tipo 2º andar

Os procedimentos após a chegada do caminhão e antes do lançamento foram: a) verificação do "slump test" seguindo os procedimentos descritos em norma, tendo como resultado satisfatório um abatimento de 8 a 10 cm; b) moldagem de corpo de prova, num total de três para cada betonada. O lançamento foi feito com auxílio da bomba da empresa contratada, além dos equipamentos da própria empresa como: pés-de-pato, pás, réguas de alumínio etc;.

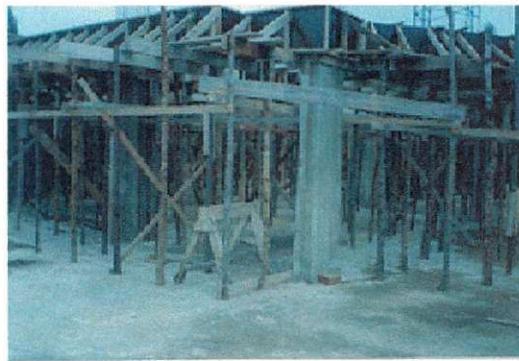
Na figura a seguir, pode-se observar um pilar com as fôrmas e outro que já ocorreu a desfôrma, bem como a espera dos ferros para o pavimento superior:

Fig. 11 – Detalhes dos pilares

A concretagem foi realizada, logo após o término da execução da armação, com baldes, despejando-se o concreto na parte superior da fôrma dos pilares (forma inadequada mas bastante utilizada). Para evitar o aparecimento de bicheiras, é necessário, segundo a NBR-6118, adensar bem o concreto com o vibrador de imersão, e a desfôrma deve ser feita após um prazo em que o concreto já tenha adquirido a resistência mínima exigida no projeto.

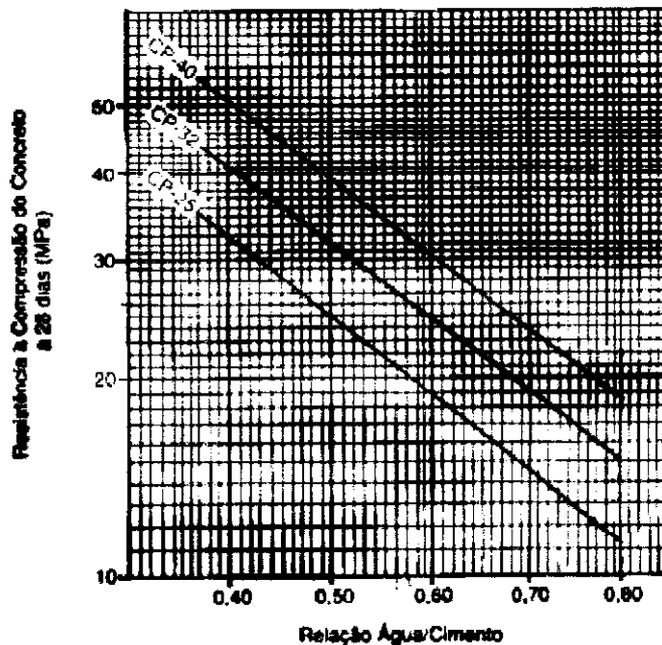
A partir deste valor de f_{c28} e do cimento utilizado (CP II F 32) encontra-se o fator água/cimento a partir da tabela dada a seguir:

Fig. 12 Gráfico da Resistência à compressão x fator água/cimento.

O fator encontrado foi 0,56 o que significa que para cada saco de cimento ter-se-á 28 Litros de água. Medindo-se numa lata de 18 litros corresponde a 1,5 latas de água a ser colocada no traço, se a areia estivesse com um grau elevado de umidade, da ordem de 3% a 4% os cálculos devem ser refeitos.

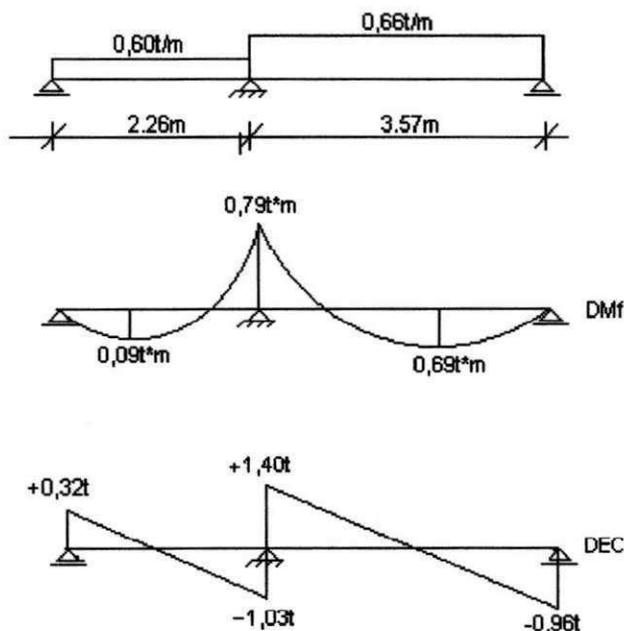
A figura a seguir mostra os detalhes de dimensionamento da Viga 1 como exemplo do que foi realizado em todas as outras, as dimensões da seção dessa viga são 12x45cm e vãos conforme mostra a figura.

Fig. 13: Gráficos de Momento Fletor e Esforço Cortante para a viga 1.

Recalculou-se projeto estrutural das lajes e vigas do pavimento tipo do Edifício Porto Seguro. Esses cálculos possibilitaram-me redimensionar algumas vigas através de métodos e processos já consagrados tais como: processo dos quinhões de carga, as tabelas de Marcus, etc., utilizando também conceitos de momento fletor, esforço cortante, (vide Aderson 1984 Vol. 1).
