UNIVERSIDADE FEDERAL DE CAMPINA GRANDE  
CENTRO DE CIÊNCIAS E TECNOLOGIA  
DEPARTAMENTO DE ENGENHARIA CIVIL

RELATÓRIO DE ESTÁGIO SUPERVISIONADO:

CONDOMÍNIO RESIDENCIAL TURMALINA

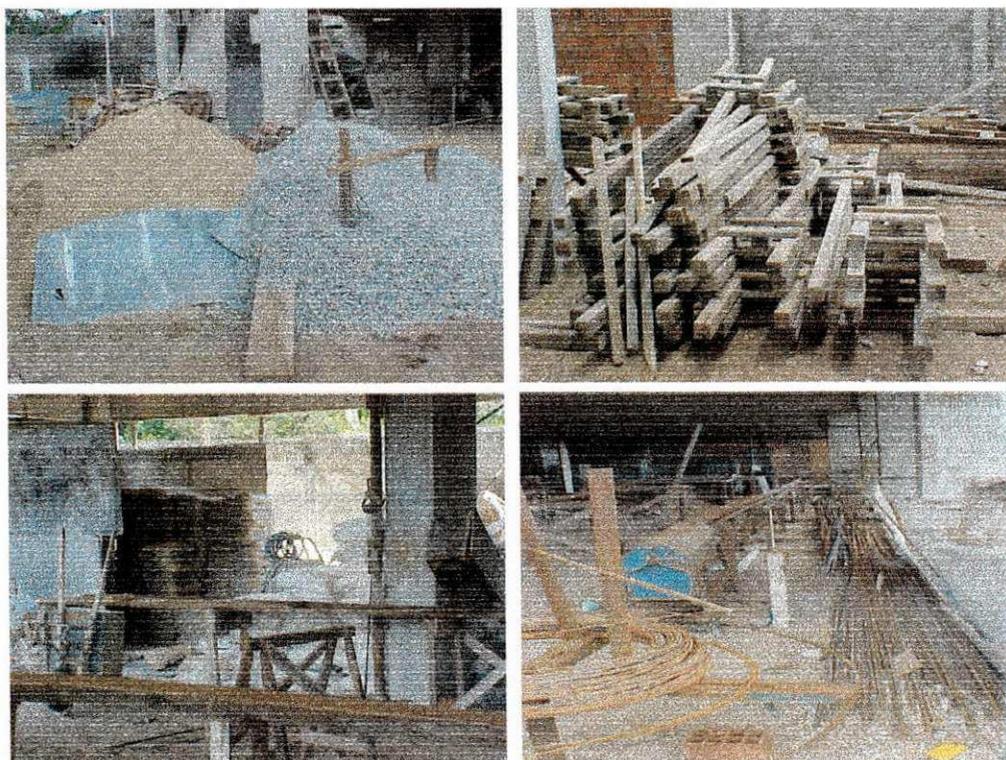
**Figura 1** – *Estocagem de material no Condomínio Residencial Turmalina*

O almoxarife registrava toda a entrada e saída de material de forma bastante organizada, onde utilizava pastas diferenciadas para cada tipo de material (ex.: material hidráulico, elétrico, cerâmica entre outros). Materiais como areia, brita, cimento, cal, ferragem entre outros de maior porte ficam no pavimento térreo (o almoxarifado era no segundo pavimento) conforme pode ser visto na figura a seguir.

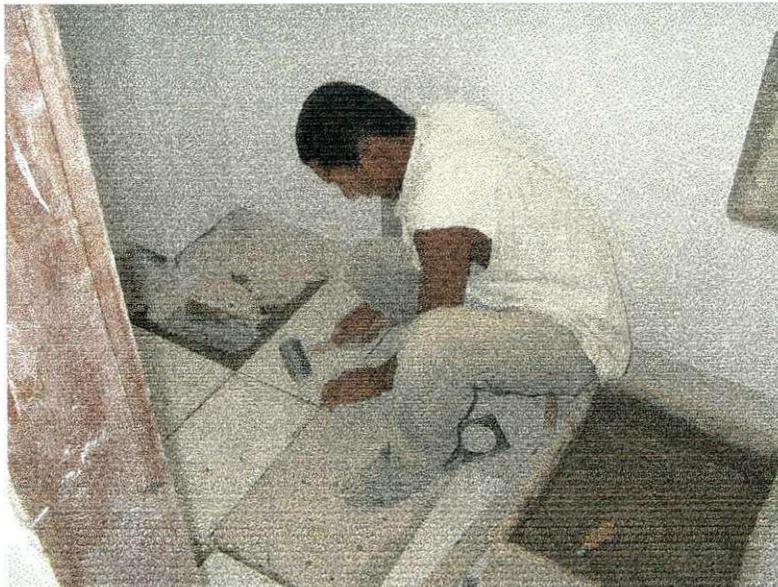
**Figura 2** – *Aplicação de revestimento cerâmico.*

Alguns apartamentos tinham planta com a paginação da cerâmica de forma bem detalhada, onde se indicava cada tipo de cerâmica para os seus respectivos ambientes bem como a orientação para o assentamento como localização dos trinchos e altura dos listelos.

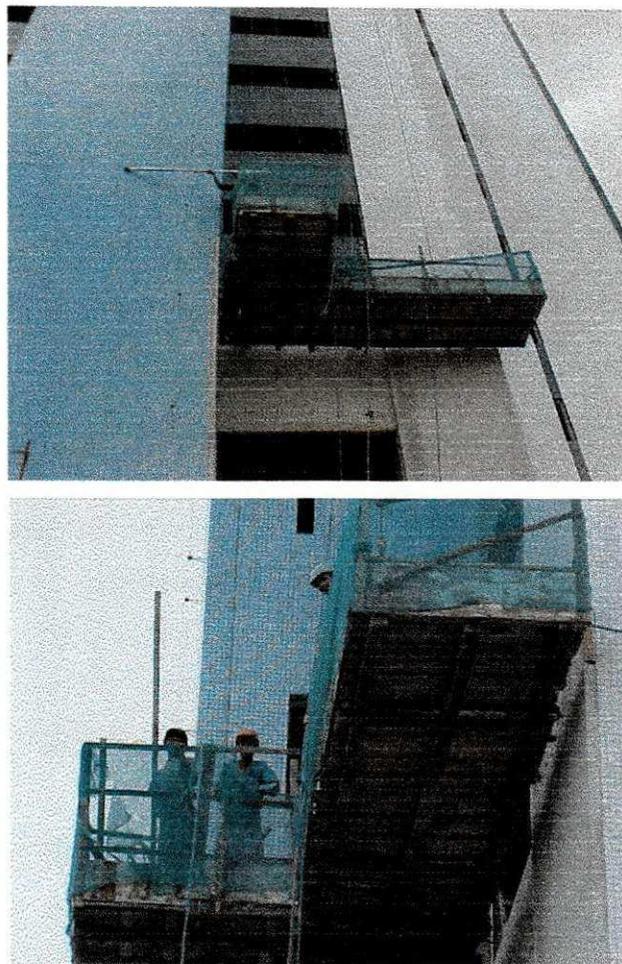
**Figura 4 – Revestimento externo.**

O andaime suspenso mecânico foi dimensionado originalmente para o trabalho de no máximo 2 operários. Sua dimensão é de 3,00 m de comprimento por 1,70 m de largura por 1,20 m de altura. A viga de sustentação é do tipo "I" de ferro de 6" com 4 m de comprimento. A sustentação da estrutura era feita por cabos de aço com bitola 3/8". O piso de trabalho do andaime tinha forração completa antiderrapante, nivelado e fixado de modo seguro e resistente. O piso era de madeira e de boa qualidade, seca, sem apresentar nós e rachadura. O andaime mecânico tinha as suas laterais revestidas por tela de boa qualidade. A figura a seguir mostra a aplicação da pastilha da fachada.

A primeira camada do revestimento, o chapisco, foi aplicada com um adesivo plastificante – BIANCO – para garantir a melhor fixação do chapisco. Em seguida foi aplicado o emboço para posterior colocação das pastilhas com utilização da CIMENCOLA ACIII.

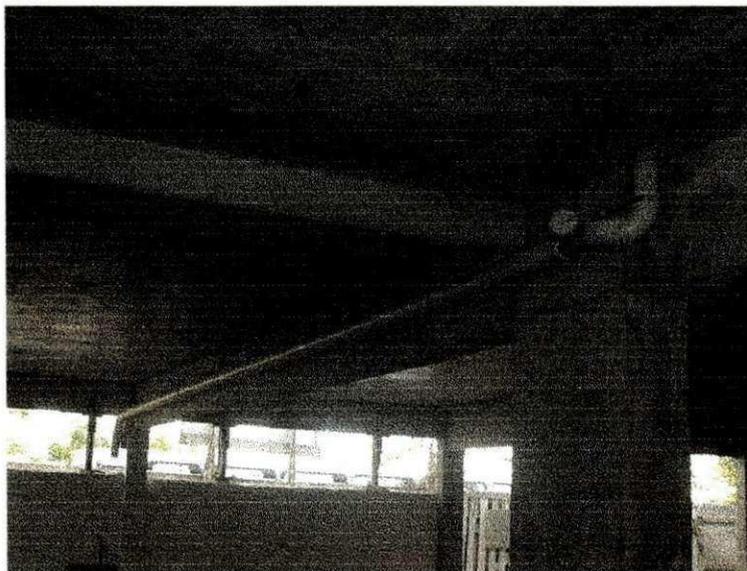
**Figura 5 – Subcoletor.**

a caixa de inspeção, onde esta está situada acima do coletor público, inexistindo o coletor predial. Conforme pode-se observar na duas figura 5 o sub-coletor situa-se na lateral das vigas do 1º pavimento e este fato é devido a baixa profundidade do coletor público. Na figura 6 pode-se observar a caixa de inspeção bem como o coletor público, que será aberto para receber os esgotos do prédio.

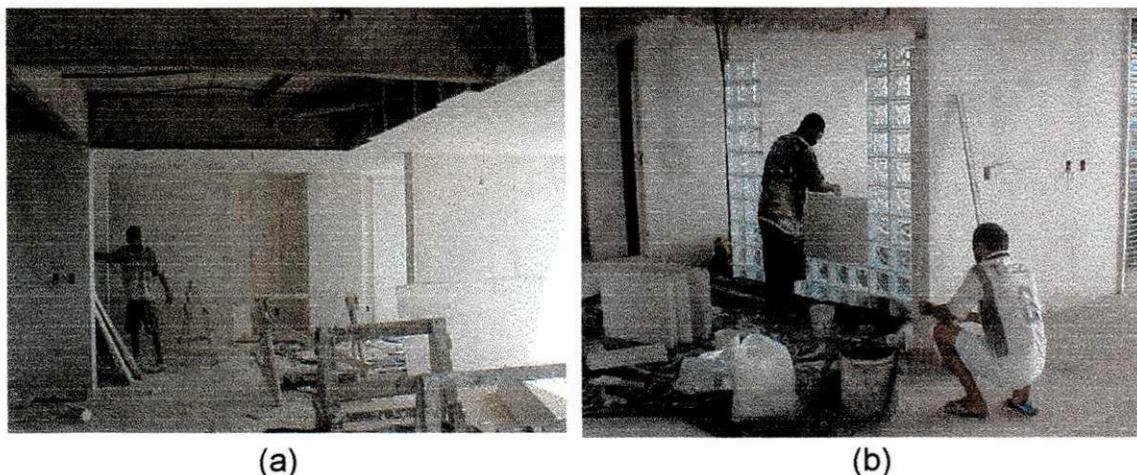
O sistema utilizado no Condomínio Turmalina foi o embuchamento de sisal, que proporciona maior rigidez quando comparado o forro aplicado com utilização apenas de arame.

**Figura 7** – (a) aplicação do forro de gesso, (b) detalhe de gesso em uma parede de vidro

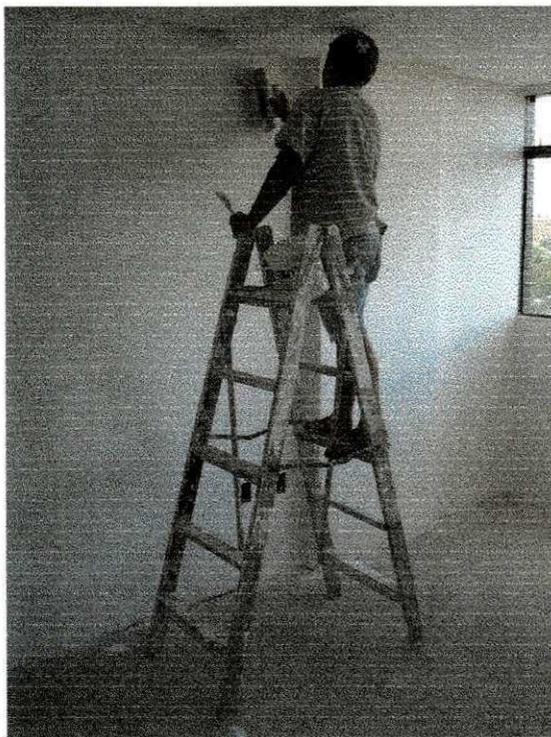
**Figura 8** – *Aplicação de massa corrida.*

A figura a seguir mostra a aplicação de massa corrida.

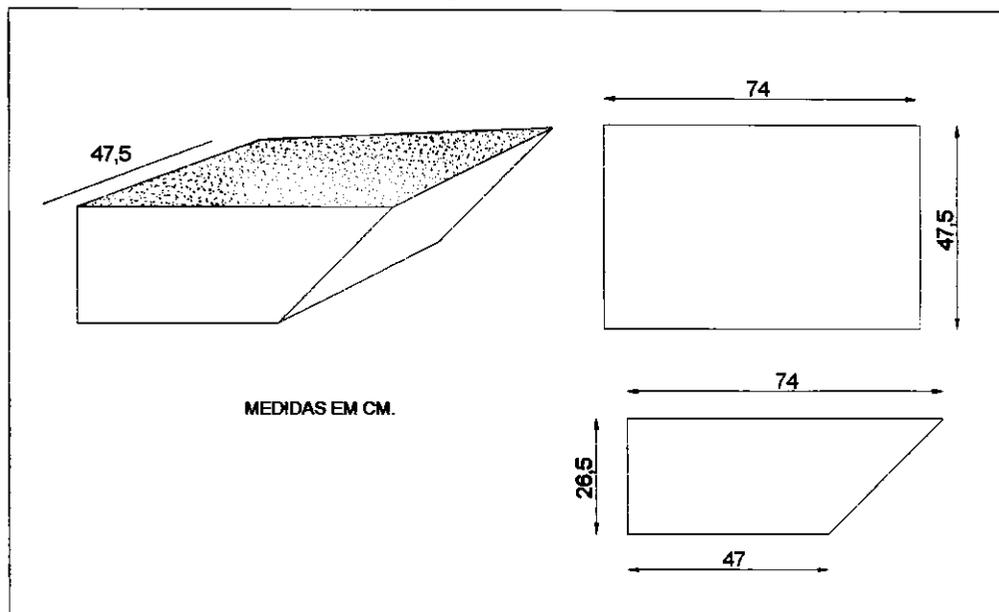
A figura a seguir mostra as dimensões da padiola utilizada na obra. Esta foi dimensionada de forma a ser usada tanto para o agregado miúdo como para o graúdo

**Figura 9** – Dimensões da padiola utilizada na confecção dos concretos e argamassas

$$V = \frac{(b+B).h}{2} . 47,5 = \frac{(47 + 74).26,5}{2} . 47,5 = 76154 \text{cm}^3 = 76,1 \text{dm}^3 = 76,1 \text{litros}$$

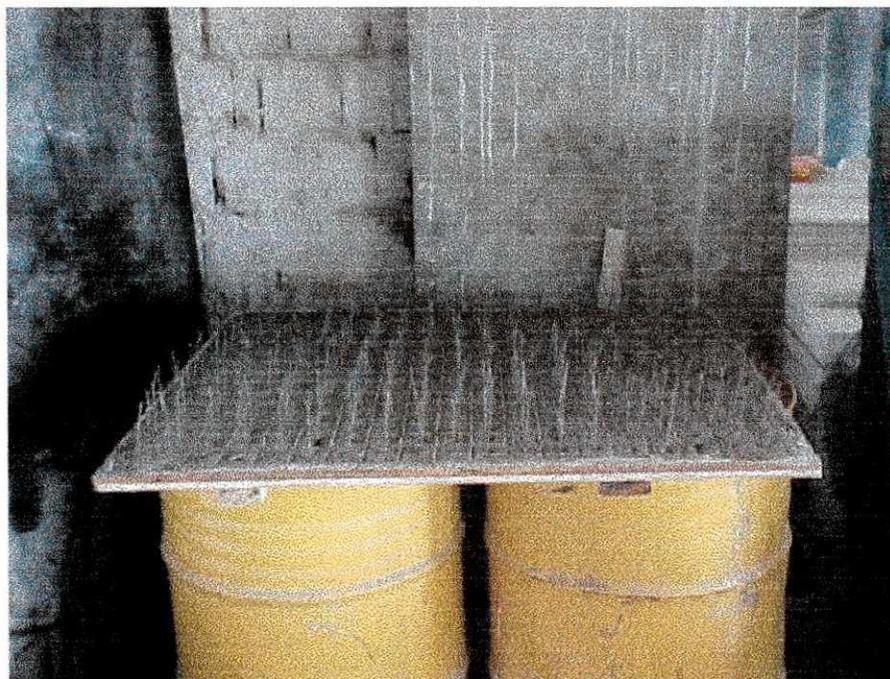
As cocadas são peças utilizadas para garantir o recobrimento da ferragem nas peças de concreto. Apresentam uma espessura média de 1,5cm e são feitas de uma argamassa fraca. A figura a seguir mostra o painel onde as cocadas eram confeccionadas.

**Figura 10** – *painel para confecção das “cocadas”*

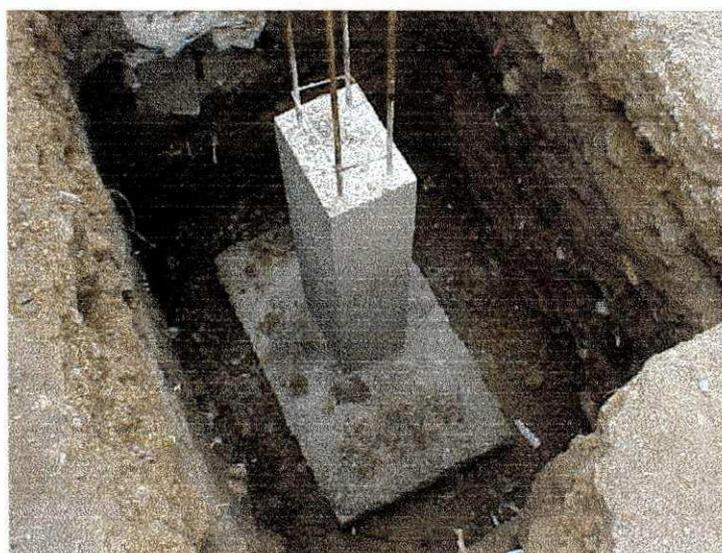
Antes da colocação do concreto na forma da sapata, realizava-se uma verificação da ferragem nas sapatas. A figura a seguir mostra uma sapata do edifício.

**Figura 11** – Sapata retangular no Condomínio Residencial Turmalina.

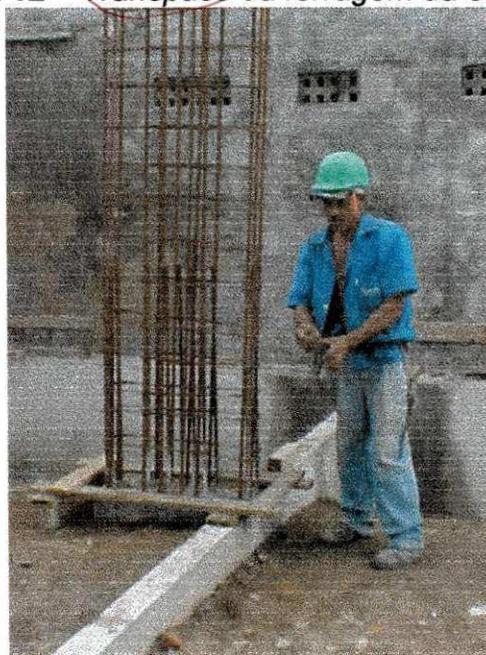
A emenda das esperas do pilar com a continuação da ferragem do mesmo, era realizada por meio do transpace conforme mostra a figura a seguir.

**Figura 12** – *Transpace da ferragem da espera.*

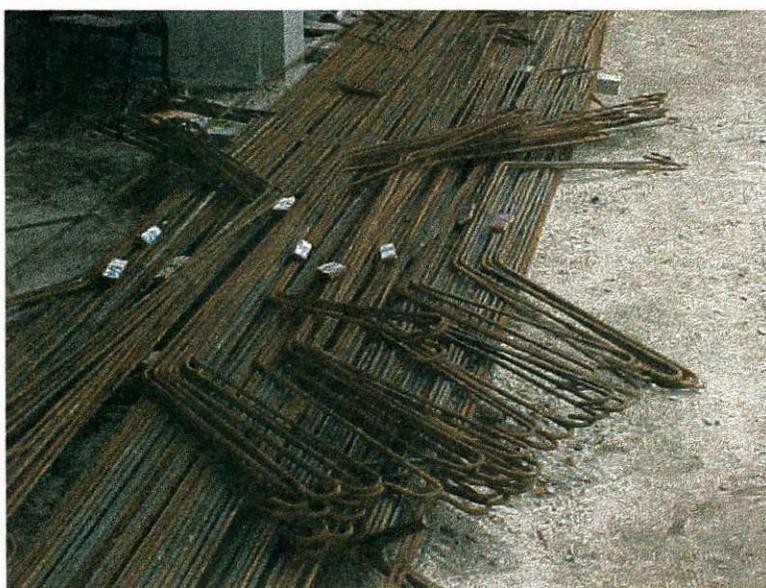
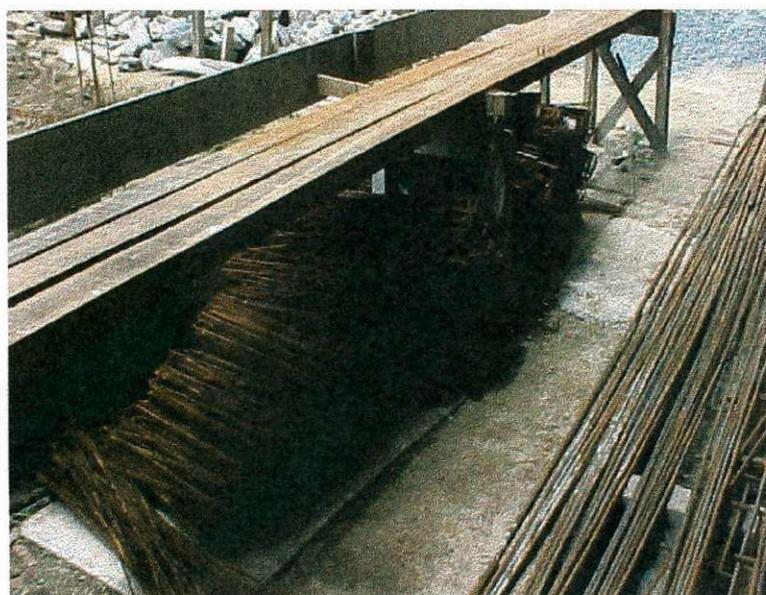
O armador preparava toda a ferragem das vigas e das cintas e colocava etiquetas para facilitar a identificação no momento de colocá-las dentro das formas. A figura a seguir mostra as ferragens de algumas vigas, onde pode-se destacar os cavaletes. Estes são utilizados para combater o efeito do esforço cortante nos encontros das vigas com os pilares.

**Figura 13 – Ferragem de vigas 1.**

**Figura 14 – Ferragem de vigas 2.**

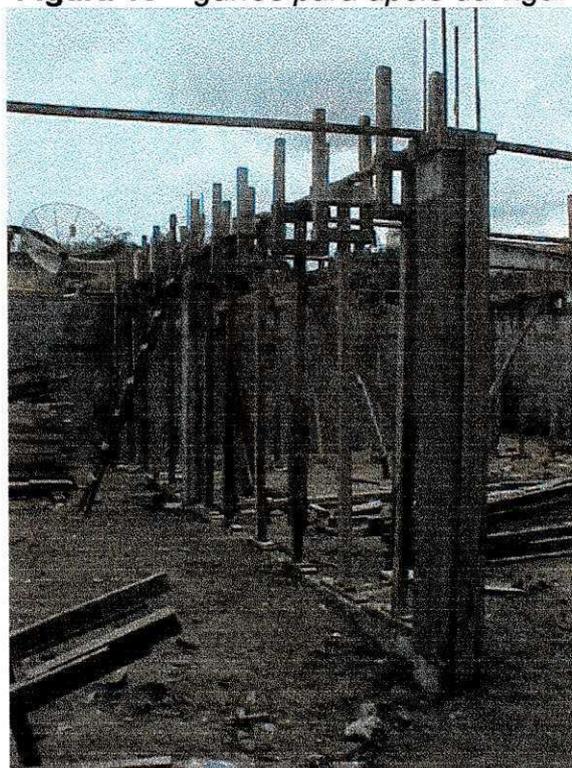
A figura a seguir mostra os “garfos” que sustentam o fundo da viga. Conforme se pode observar na figura, a forma do fundo da viga é apenas um “sarrafo”, que é cortado de acordo com a base da viga. Neste caso, foram utilizados sarrafos de 10cm. Observa-se ainda, na base dos garfos a presença de cunhas de madeira. Após a colocação das formas laterais, com aplicação de DISMOL, o armador colocava a ferragem da viga e após verificação da mesma iniciava-se a concretagem. No dia seguinte as forma laterais já eram retiradas.

**Figura 15** – garfos para apoio da viga.

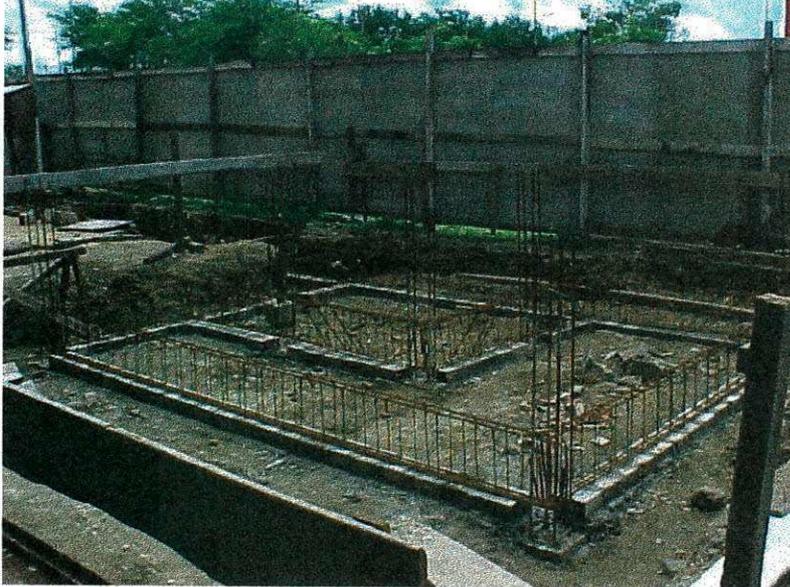
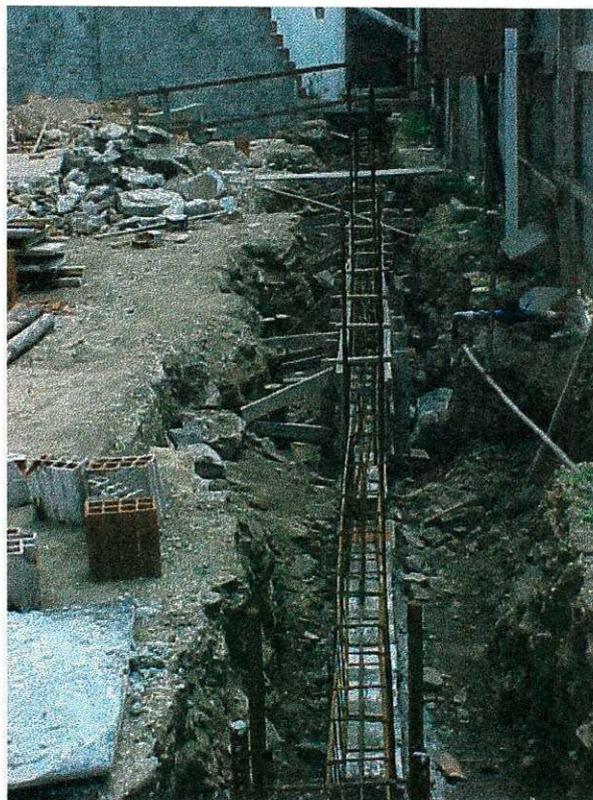
Antes da execução de uma cinta, era feita uma fundação de pedras rachão ou mesmo de alvenaria com tijolos de oito furos deitados. Em seguida colocava-se a ferragem acima da base para posterior colocação das formas. As figuras a seguir mostram as ferragens de algumas cintas sob a base de alvenaria.

**Figura 16 – Ferragem das cintas sob base de alvenaria(1).**

**Figura 17 – Ferragem das cintas sob base de alvenaria (2).**

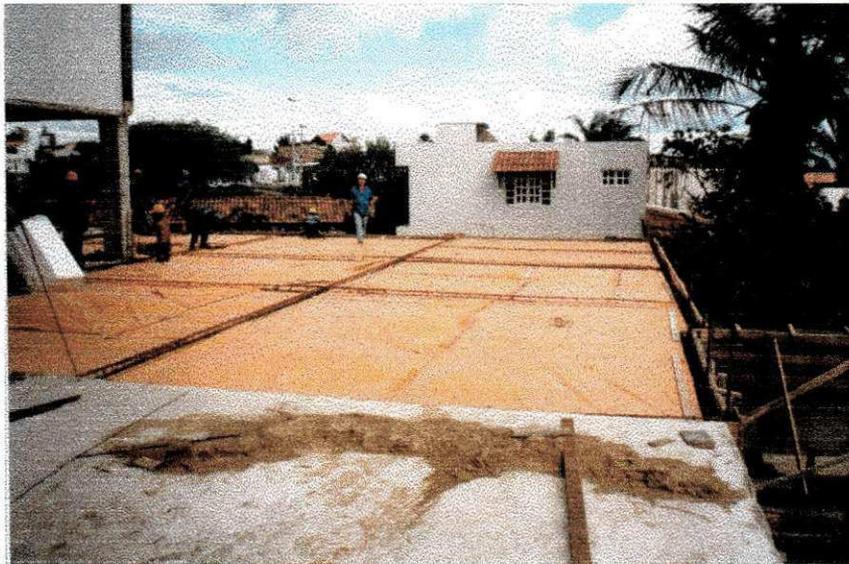
A figura a seguir mostra os operários terminando a colocação da lona sob o madeirite das formas de algumas lajes.

**Figura 18** – colocação de lona plástica sob o madeirite.

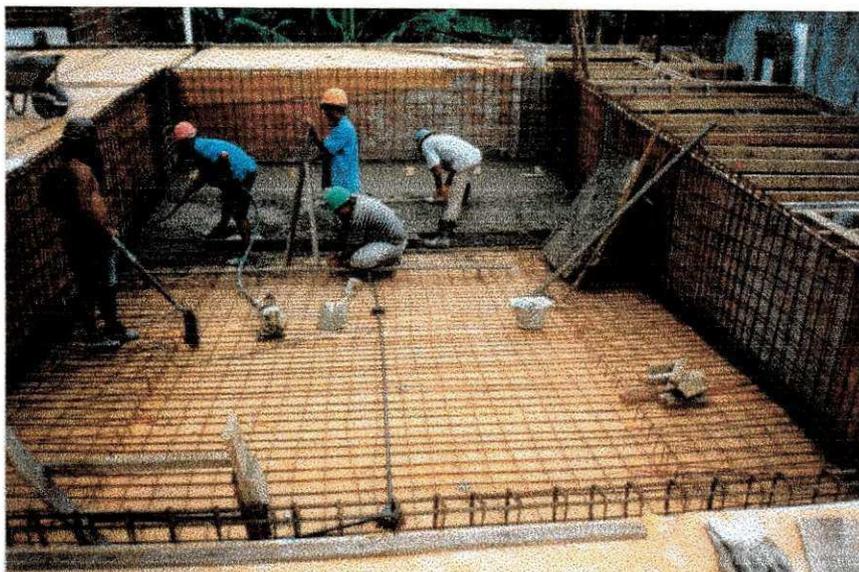
Uma parte bastante interessante da obra foi a execução da piscina, que ficou localizada no 2º pavimento, ou seja, acima do pavimento destinado a estacionamento. A parte mais baixa da piscina ficou distante 2,4m do piso do estacionamento, de forma a possibilitar a colocação de veículos abaixo da mesma.

A figura a seguir mostra a concretagem da laje de fundo da piscina.

**Figura 19** – *concretagem da laje de fundo da piscina.*
