**UFCG - UNIVERSIDADE FEDERAL DE CAMPINA GRANDE**

**RELATÓRIO DE ESTÁGIO SUPERVISIONADO**

A construção do Centro de Distribuição da São Paulo Alpargatas, situado à Avenida Aeroclubes, S/N, no Distrito Industrial em Campina Grande – Pb, originará benefícios para a comunidade por conta da geração de empregos como também vantagens para a empresa no que diz respeito à centralização de toda a sua produção proveniente da unidade fabril, sendo responsável pelo escoamento de toda a sua linha de produtos para todos os Estados do Brasil.

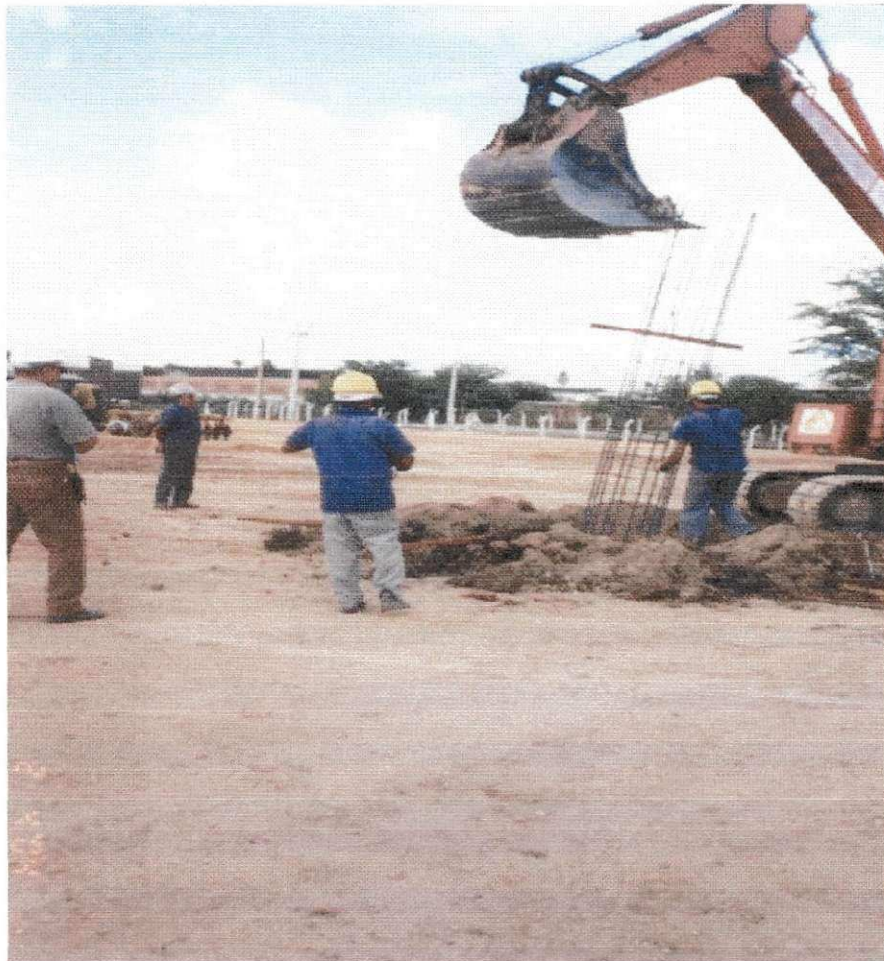
Por apresentar um peso consideravelmente elevado, as armaduras dos tubulões foram posicionadas com a ajuda de uma Retroescavadeira ou similar juntamente com o operário, o qual fazia a centralização e o nivelamento da ferragem, deixando-a presa a pontaletes posicionados perpendicularmente à sua seção transversal amarrados por arame recozido.

Figura 1 – Posicionamento da armadura com auxílio mecânico

Ao longo das fundações do galpão foram utilizados tubulões de 0,70 e 0,80m de diâmetro, cujas armaduras eram compostas por barras longitudinais de 20mm de diâmetro e estribos circulares com 6,3mm de diâmetro, sendo suas quantidades limitadas pela altura da armadura, fator este que estava relacionado com a cota de assentamento do tubulão.

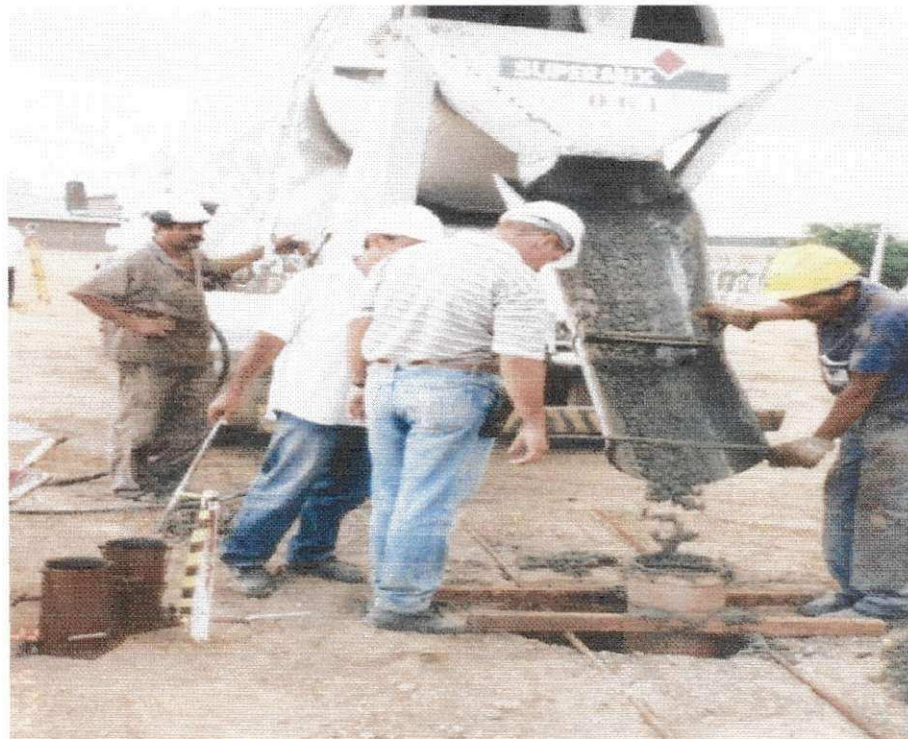
Para o lançamento do concreto a uma altura superior a 2,0m, foi utilizado um tubo de PVC com diâmetro nominal de 250mm, o qual era mantido inclinado como forma de diminuir não somente a altura de queda do concreto como também a sua velocidade, impedindo assim a existência do fenômeno da segregação dos agregados com a pasta de cimento.

Figura 2 – Concretagem de tubulão com auxílio de tubo para amortecimento da queda

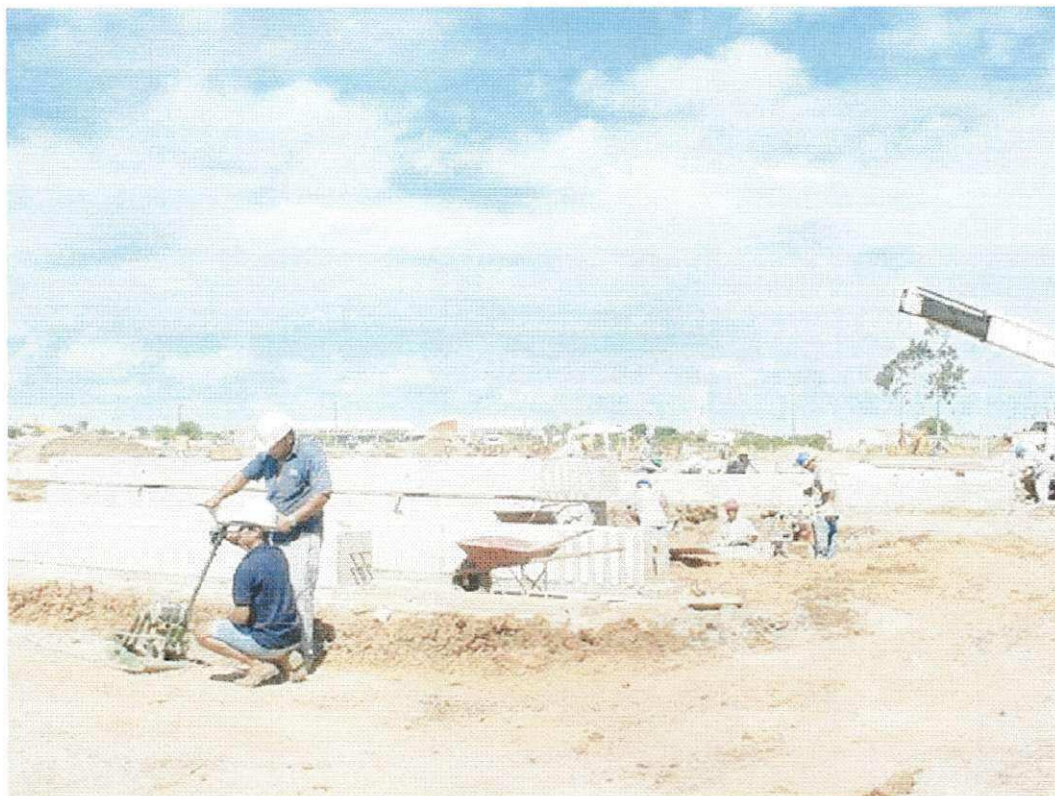
permitir atravessar as agulhas – grandes hastes com rosca ao longo de seu corpo que permitiam o aumento ou diminuição da seção da peça a ser concretada – sendo, para tanto, utilizado concreto estrutural dosado em central fck 20MPa, evitando assim possíveis deformações da base quando submetida ao carregamento do peso próprio do pilar mantido até o momento do içamento.

Figura 3 – Pilares pré-moldados sobre bases de concreto

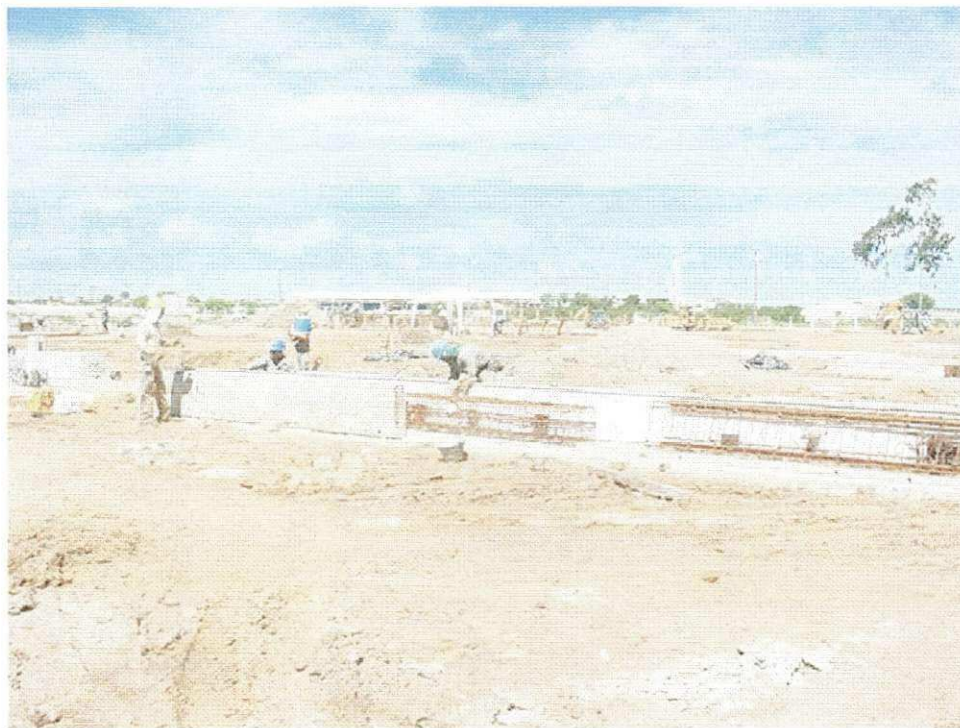
A partir deste ponto dava-se início ao fechamento das fôrmas, como também ao posicionamento de alguns elementos de aço que somente podiam ser colocados no instante de fechamento da fôrma tais como insertos (chapas posicionadas nas faces dos pilares, destinadas a sustentação da estrutura metálica ligados entre si por meio de solda), chumbadores e armaduras dos

consolos, além de pequenos segmentos de tubo de PVC para deixar os vazios nos quais se introduziria hastes metálicas para permitir o içamento dos pilares. Depois de fechada a fôrma e posicionados os elementos necessários ao bom funcionamento dos pilares, efetuava-se a conferência da ferragem e a posterior liberação para a concretagem.

Figura 4 – Fechamento da fôrma de um pilar pré-moldado

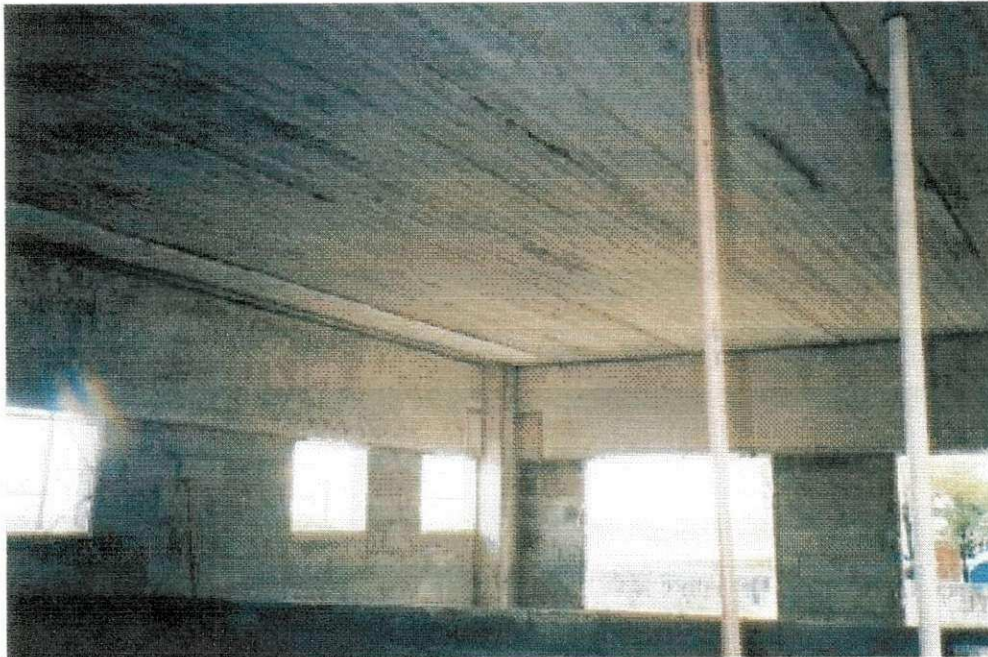
Decorrido o tempo necessário para os elementos estruturais (pilares, vigas e lajes alveolares) adquirirem a sua resistência mínima suficiente para submeterem-se a içamentos, deu-se início ao processo de montagem dos pré-moldados, sendo executada com o auxílio de guinchos. Introduzindo hastes metálicas em furos das peças previamente deixados durante a concretagem e amarrando-as a cabos de aço, os guinchos executaram toda a montagem respeitando o correto posicionamento de cada peça de acordo com o exposto em projeto.

Figura 5 – Detalhe da montagem de pilares e vigas pré-moldados

Nesta fase de montagem, pode-se realmente perceber o quão é importante a confecção dos pré-moldados mantendo a precisão em todos os seus elementos pelo fato de que a montagem da superestrutura está diretamente relacionada com a sobreposição dos consolos (saliências existentes nas peças de concreto destinadas a permitir a montagem de uma estrutura por meio de sobreposição dos mesmos).

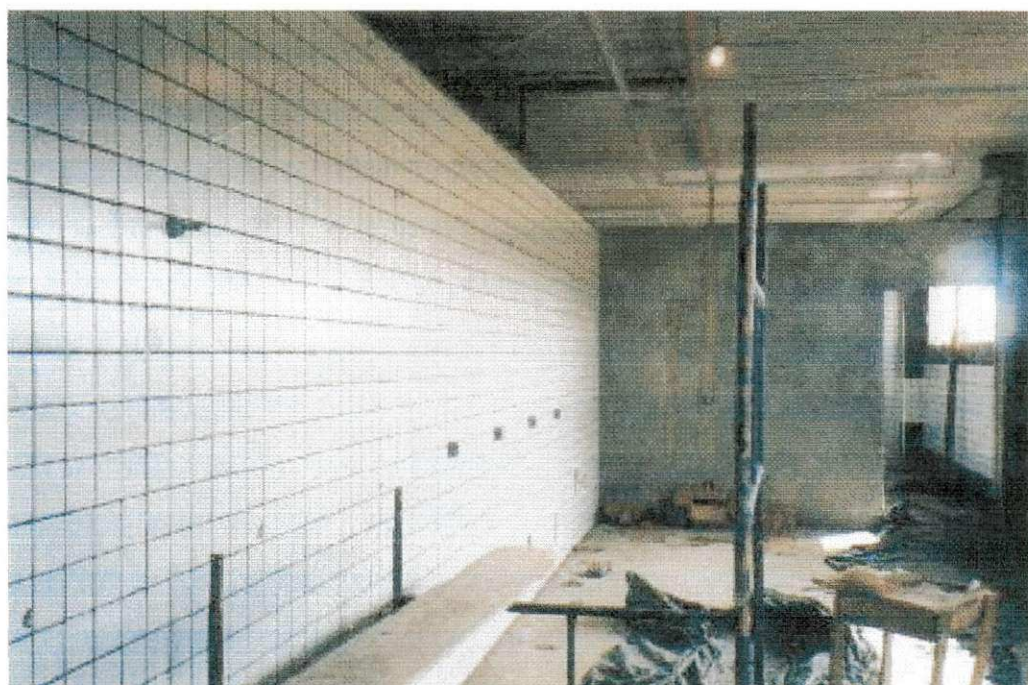
Após o assentamento do revestimento cerâmico, foi executado o processo de rejuntamento, para o qual se utilizou o rejunte da Votomassa, de cor branca, sendo aplicado em áreas onde a cerâmica já tinha uma idade de assentamento superior a 3 dias corridos, garantindo assim uma melhor aparência ao rejunte como também aumento considerável na sua funcionalidade.

Figura 6 – Revestimento das paredes com cerâmica

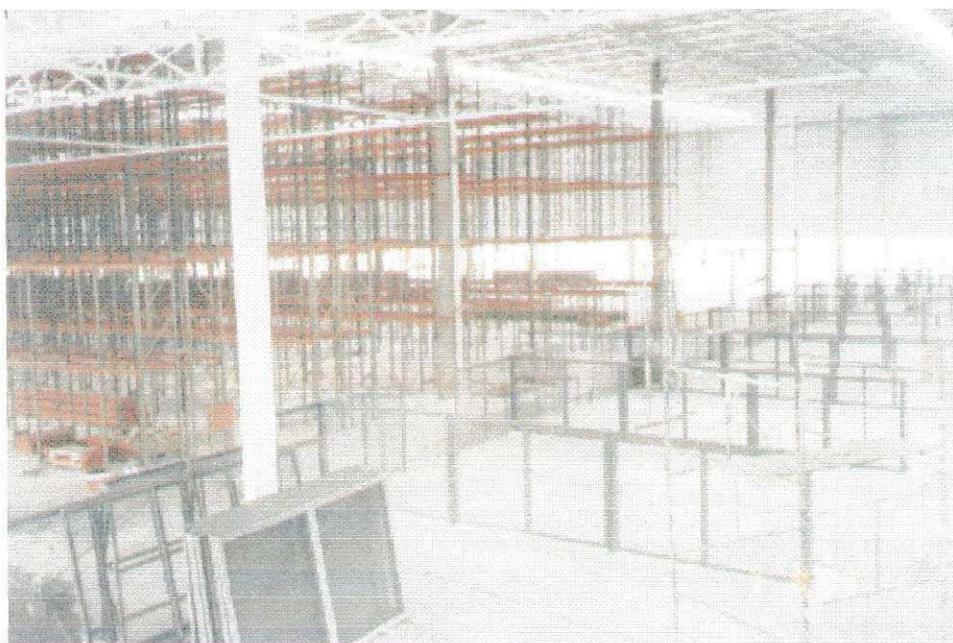
Na área interna do galpão, foram utilizados doze box, feitos em estruturas de tubos galvanizados com diâmetro de 2 polegadas e fechamento em tela de arame galvanizado com malha 1 x 1", fio 10, com altura de 2,0 m.

Figura 7 – Vista superior da montagem dos Box. À esquerda, as estantes já montadas para o início do funcionamento do galpão.

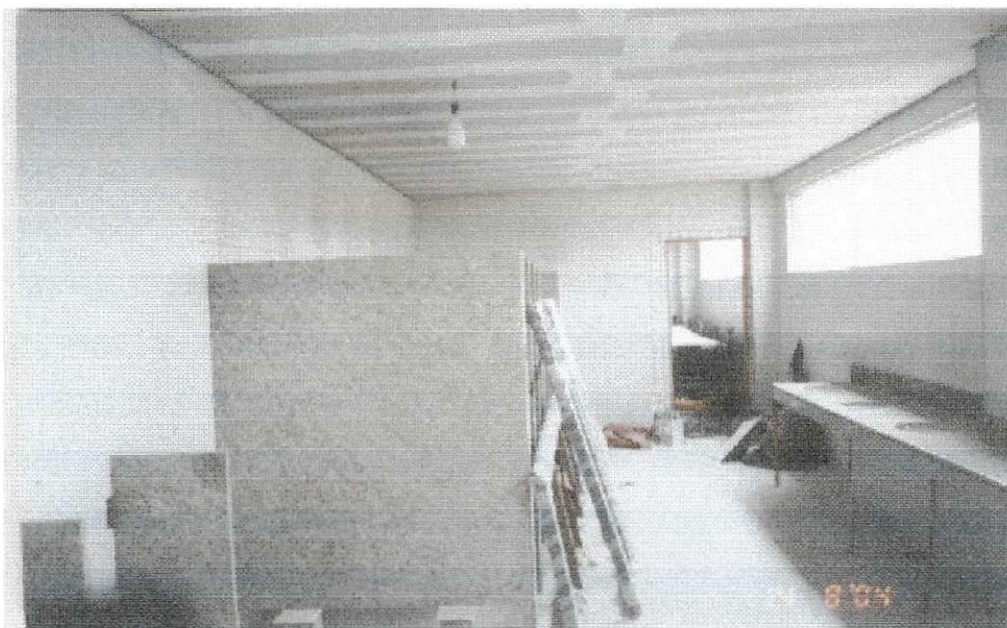
Para as áreas internas da Administração tais como salas de reunião, copa e escritórios, foi utilizado forro em gesso acartonado (FGA) com isolamento térmico de lã de vidro, recebendo posteriormente emassamento, lixamento e aplicação de pintura com tinta látex PVA, na cor branca.

Figura 8 – Apresentação do forro de gesso acartonado

O forro foi executado em gesso acartonado (FGA) com isolamento térmico em lã de vidro, com pintura látex PVA branca, fixado em estrutura auxiliar. Este tipo de forro possui em sua composição gesso natural com aditivo, apresentando revestimento de cartão duplex resistente a fogo. Como

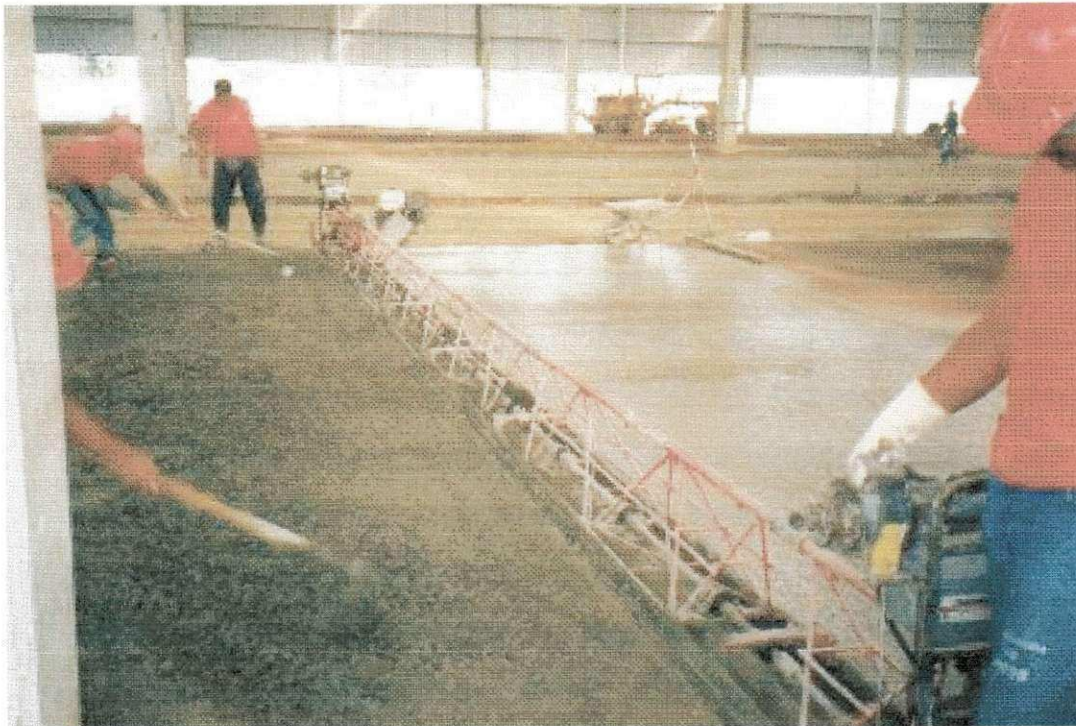
O adensamento do concreto foi executado com o auxílio de uma régua vibratória em consórcio com um vibrador de imersão, o qual tinha maior utilização em áreas próximas às fôrmas para se evitar a existência de vazios junto das barras de transferência.

Figura 9 – Concretagem do piso industrial e adensamento com auxílio de régua vibratória

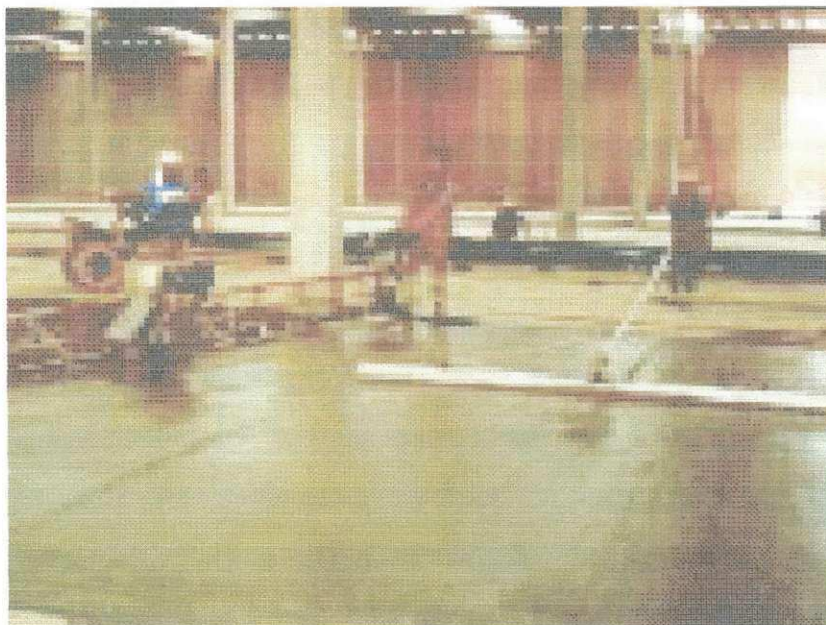
A regularização com o rodo de corte foi feita em sentido transversal ao da concretagem, sendo de grande importância, pois reduz consideravelmente pequenas ondas deixadas pela régua vibratória e o sarrafeamento.

Figura 10 – Regularização da superfície utilizando o “rodo de corte”.

Esta ferramenta é constituída por uma régua de alumínio ou magnésio, de três metros de comprimento, fixada a um cabo com dispositivo que permite a sua mudança de ângulo, fazendo com que o “rodo” possa cortar o concreto quando vai e volta, ou apenas alisá-lo, quando a régua está plana.

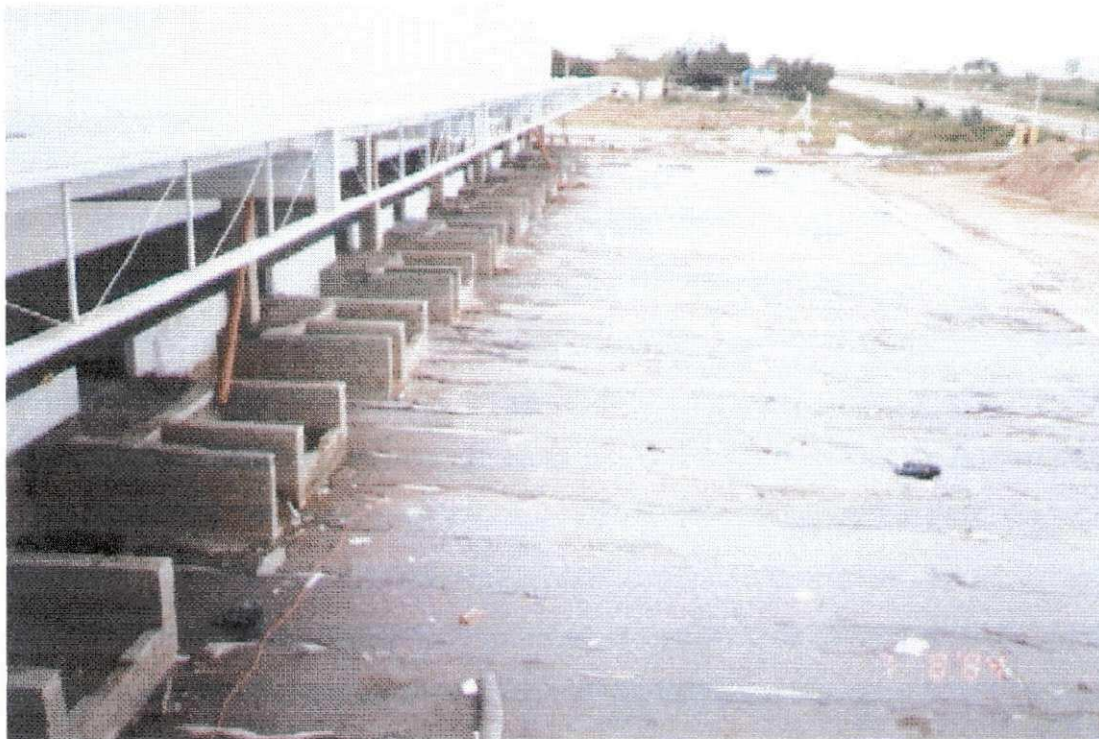
O processo de cura teve início imediatamente após o desempenho mecânico. A cura foi executada com a utilização de mantas Curaflex, as quais tinham como função principal reter grandes quantidades de água sobre a superfície, mantendo-a sempre úmida. Para tanto, foram distribuídas mantas ao longo de toda projeção do piso, as quais foram aguadas até atingir o seu encharcamento. O processo de cura úmida teve duração de 7 dias contados a partir do término das operações de acabamento da concretagem.

Figura 11 – Cura úmida feita com mantas encharcadas

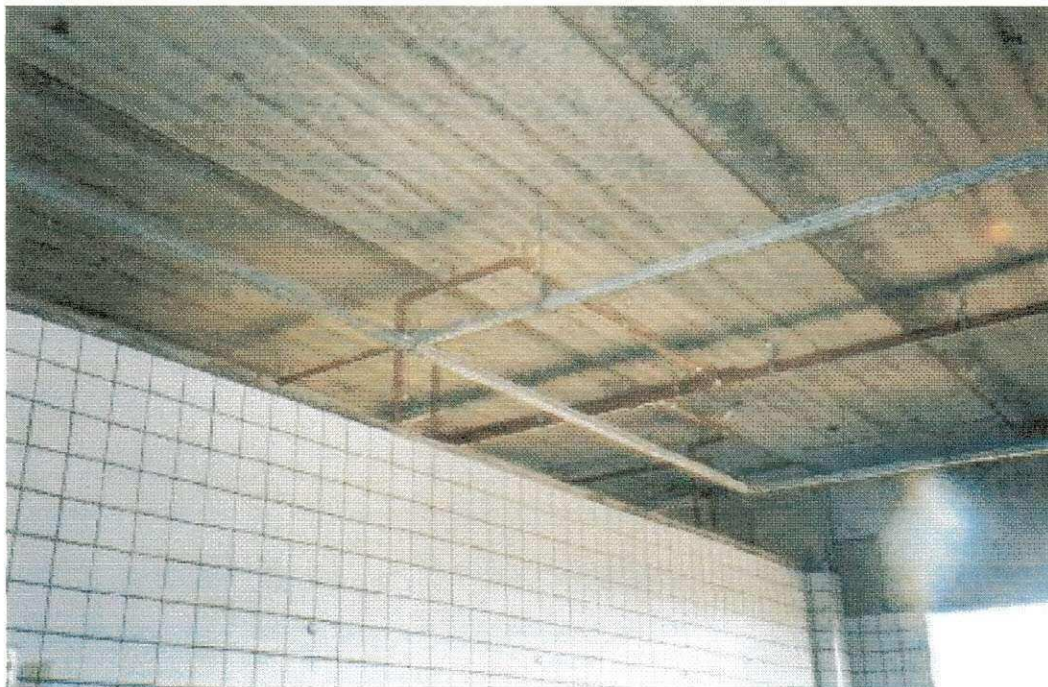
Figura 12 – Detalhe das instalações hidráulicas e elétricas entre a laje e o nível do forro

da laje. Todas as tubulações de PVC foram cuidadosamente colocadas, de tal forma que não se submetessem a solicitações mecânicas. Além disto, nenhuma tubulação foi posicionada embutida em elementos estruturais, não precisando assim furações em tais peças.
