RELATÓRIO DE ESTÁGIO SUPERVISIONADO

Este trabalho trata-se de um relatório de estágio supervisionado, iniciado em 14 de novembro de 2005 e estendido até 14 de fevereiro de 2006, realizado no Condomínio Residencial São Patrício, localizado na rua Capitão João Alves de Lira, nº 1004.

O estágio foi realizado nas obras de construção do *Condomínio Residencial São Patrício* localizado na Rua Cap. João Alves de Lira nº 1004. Depois de pronto, a obra consistirá de um edifício de 13 (treze) pavimentos tipo, havendo 4 (quatro) apartamento por andar, totalizando 52 (cinquenta e dois) apartamentos, 1(um) área de lazer e 1 (um) de garagem.

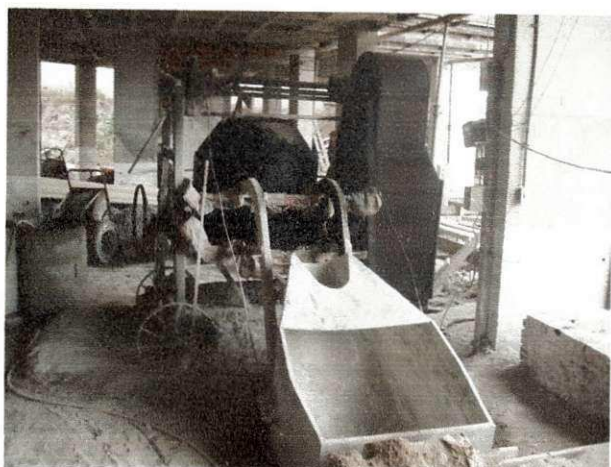
Figura 05 – Betoneira.

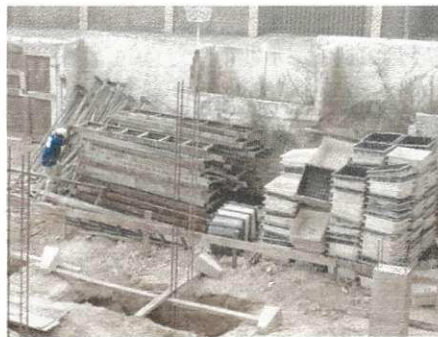
Figura 10 – Pilha de fôrmas de polipropileno.

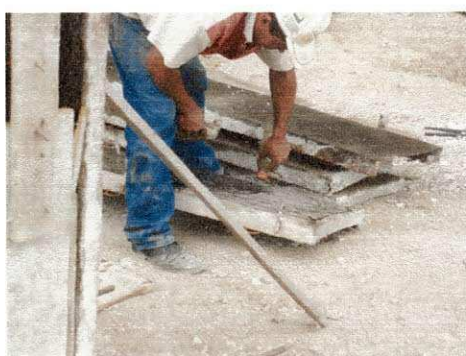
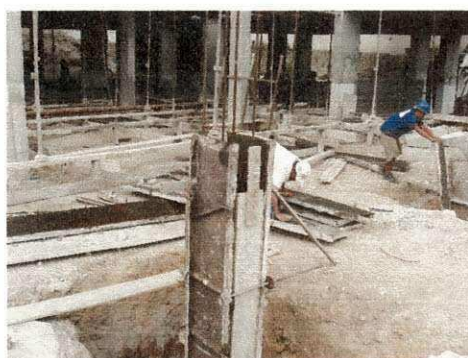
Já para confecção dos pilares são utilizadas fôrmas metálicas, as quais são fabricadas no próprio canteiro de obra.

Figuras 11 e 12 – (Fôrmas de aço dos pilares)

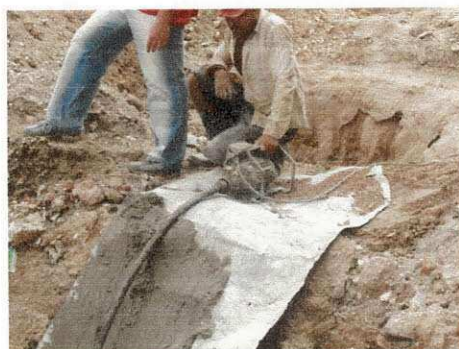
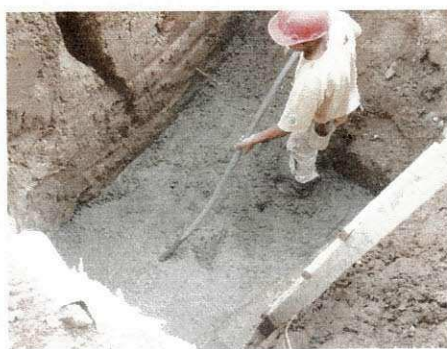
Equipamento utilizado para o adensamento do concreto. São utilizados para cada concretagem, 1 (um) vibrador, ocupando assim um operário. O vibrador utilizado nesta obra tem 1,5 CV de potência.

Figuras 13 e 14 – Vibrador de imersão.

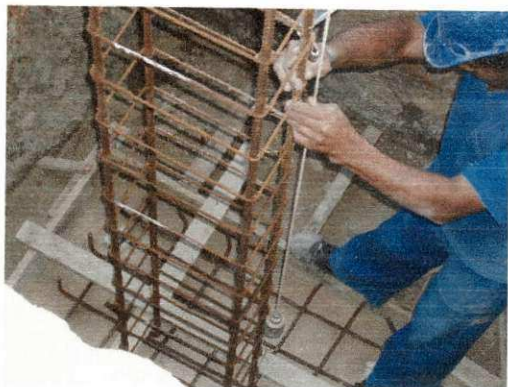
Segundo o Engenheiro Eudo, responsável pela execução da obra, o prumo a laser foi utilizado na estrutura do edifício de apartamentos e que o mesmo não seria utilizado na estrutura da área de lazer, pois não havia necessidade de tanta precisão nesta área que será constituída de apenas uma laje. Nesse ambiente foram utilizados apenas os prumos convencionais que são os manuais, ou pesos pendurados em arames.

Figuras 16 – Utilização do prumo manual.

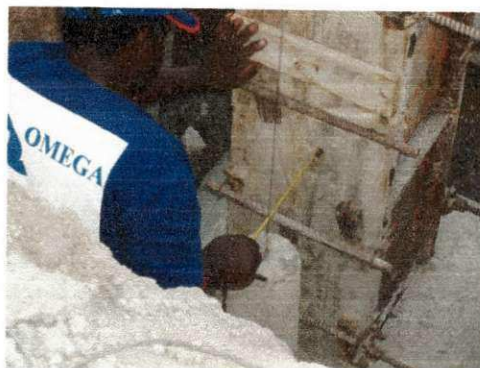
Figuras 17 – Utilização do prumo improvisado com um arame e um peso pendurado na ponta.

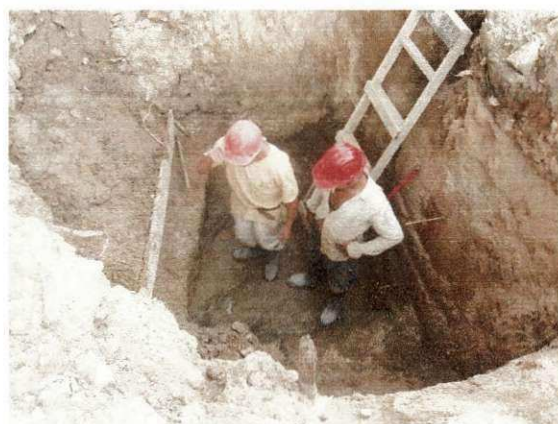
Figura 19 – Vala onde será assentada uma sapata

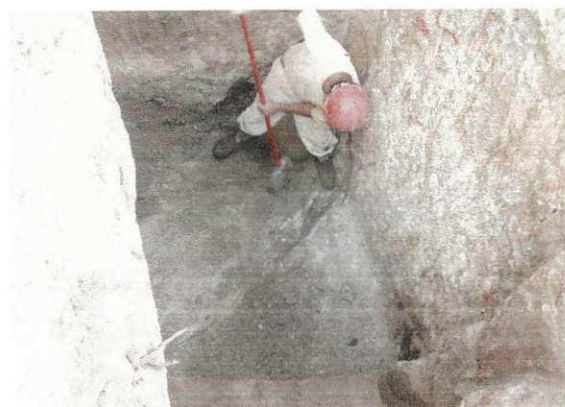
Figura 20 – Preparação e limpeza da superfície antes do lançamento do concreto magro

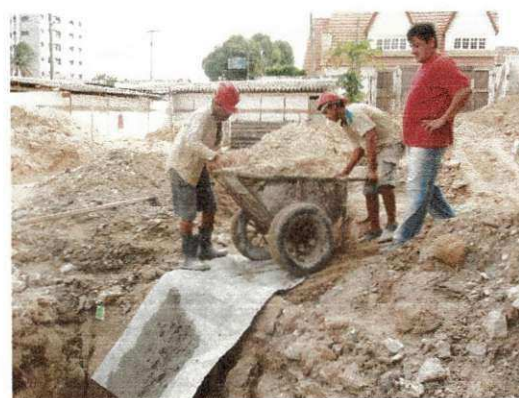
Depois de preparada a superfície, lança-se o concreto magro dentro da vala. Dentro da vala fica um operário que irá espalhar o concreto com auxílio de pás e o vibrador. Juntamente com o lançamento do concreto, deve-se jogar os matacões ou rochas dentro mistura. Essas rochas devem ser arrumadas convenientemente dentro do concreto pelo operário que fica dentro da vala. O processo de regularização termina quando o concreto chega no nível marcado anteriormente e depois de convenientemente homogeneizado a mistura.

Figura 21 – Lançamento do concreto magro na vala.

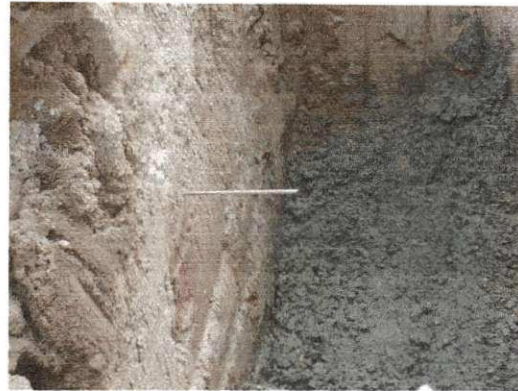
Figura 23 – Marco indicando o nível final que deverá ficar a camada de concreto magro

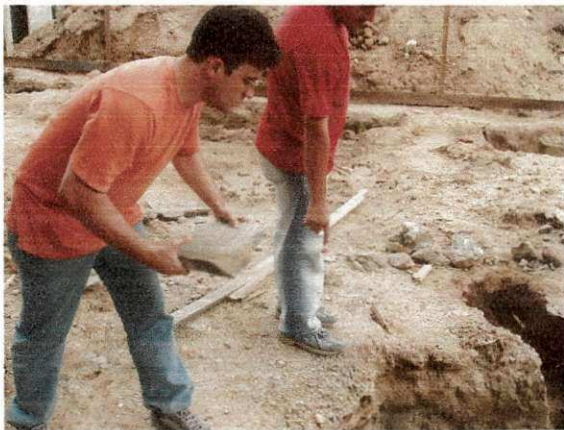
Figura 24 – Lançamento de matação dentro do concreto magro.

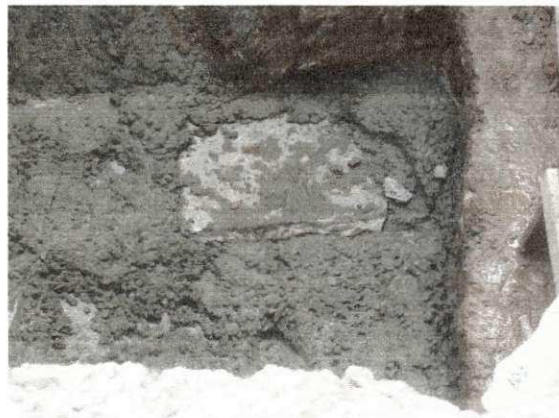
Figura 25 – Concreto ciclópico (mistura de concreto magro com pedaços de rochas).

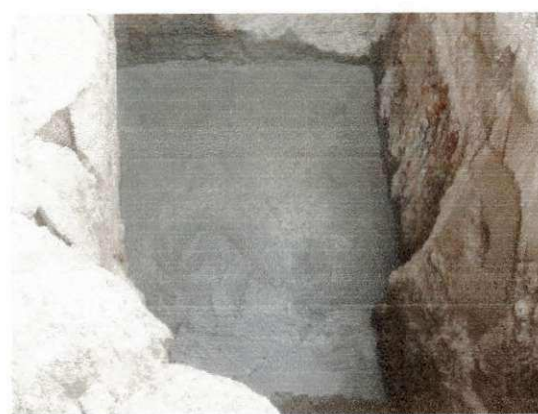
Figura 27 – Superfície regularizada pronta para receber a sapata.

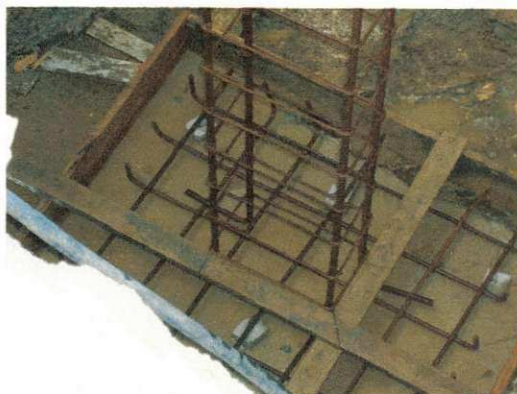
Figura 28 – Forma previamente molhada momentos antes da concretagem.

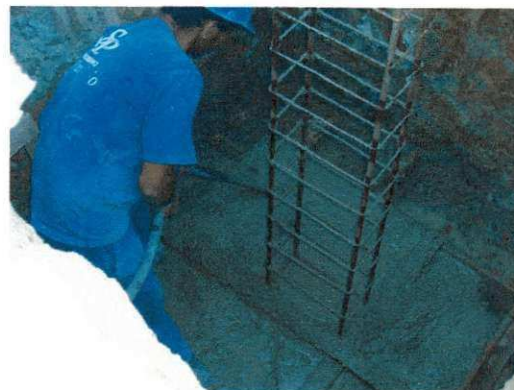
absorvam água do concreto. Em seguida o concreto é lançado e homogeneizado com auxílio de um vibrador. Terminada a concretagem, o acabamento final é feito com auxílio de uma colher de pedreiro ou com desempenadeira por um operário.

Figura 29 – Concretagem da sapata. (Operário utilizando vibrador para homogeneizar o concreto)

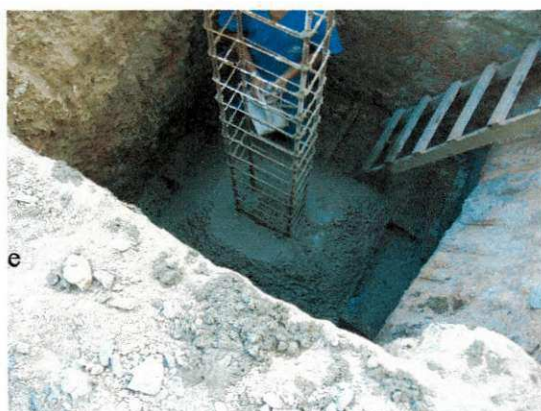
Figura 30 – Acabamentos finais da concretagem com uma desempenadeira.

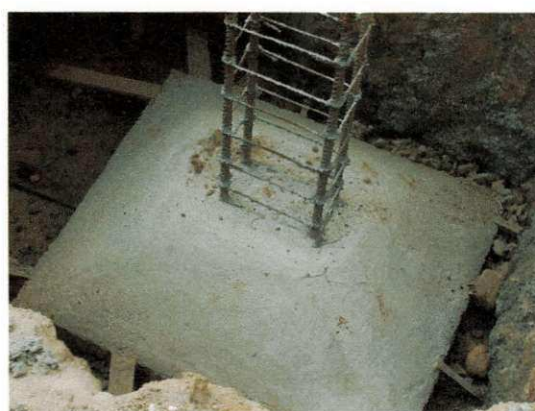
As sapatas dos pilares da laje da área de lazer têm a forma geométrica de um volume de tronco de cone e todas elas possuem volume de $0,455 \text{ m}^3$.

Figura 31 – Sapata pronta.

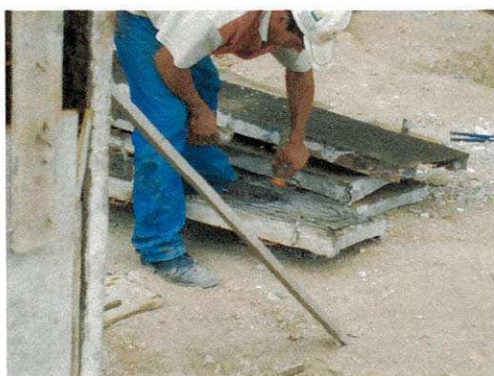
Foram utilizadas fôrmas metálicas combinadas com tábuas de madeira para concretagem dos pilares. São aplicados na superfície das formas metálicas desmoldantes, o que garante uma facilidade na desfôrma. Os cuidados para deixar os pilares no prumo certo continuam os mesmos. Os cuidados para que a armadura fiquem em seus devidos lugares, não saindo do lugar e não encostando nas formas também são tomados. Uma das providências para que isso aconteça, é a soldagem de barras de ferro entre as armaduras que além de garantir que as armaduras não se afastem uma em relação à outra, ainda garante a espessura correta do recobrimento. Também são utilizadas as chamadas 'cocadas' (pequenas placas de concreto na espessura do recobrimento) que garantem a espessura correta do recobrimento.

Figura 32 – Colocação de desmoldante nas fôrmas dos pilares.

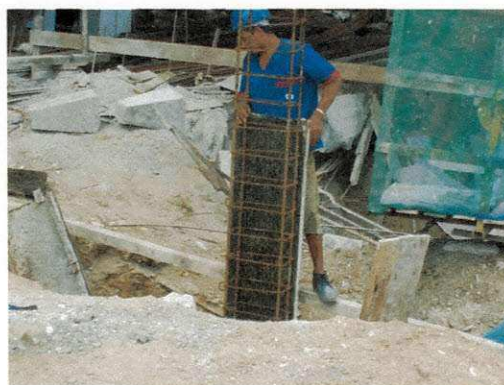
Figura 33 – Preparo da forma de um pilar.

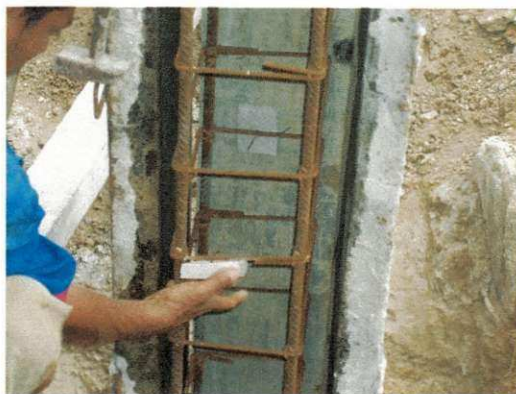
Figura 34 – Colocação de ‘cocadas’ para garantir a espessura correta do recobrimento.

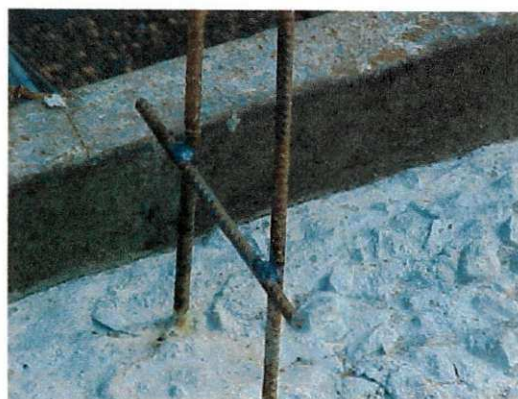
Figura 35 – Peça de ferro soldado às barras para garantir a espessura correta de recobrimento.

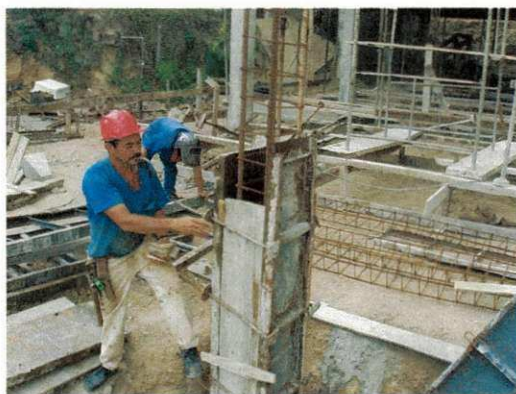
Figura 36 – Preparo da forma do pilar.

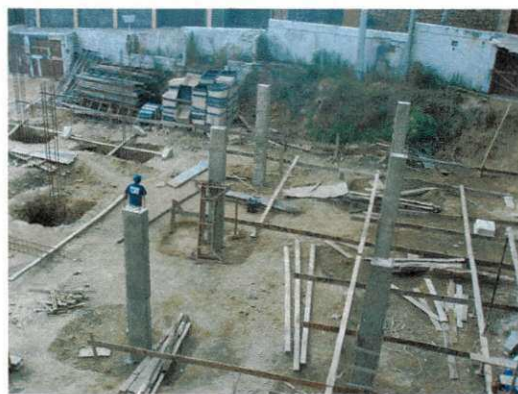
Figura 37 – Pilares depois de concretados.

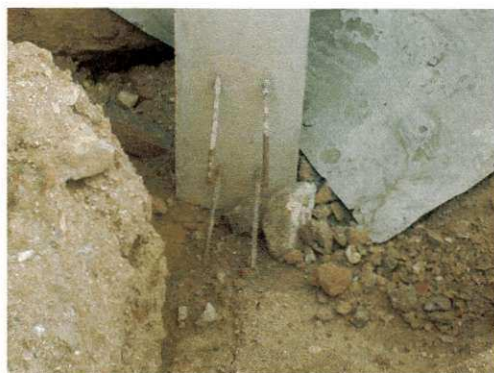
Figura 38 – *Esperas* da cinta.

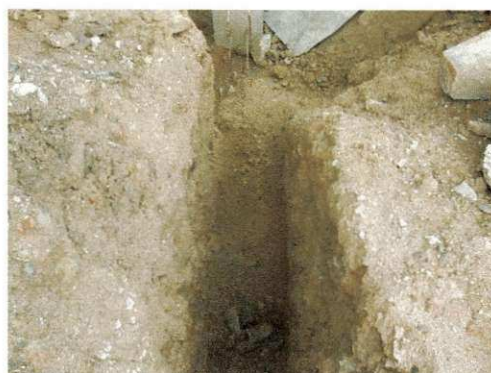
A escavação das valas onde ficarão as cintas foi feita manualmente com auxílio de picaretas e pás.

Figura 39 – Vala onde será concretada a cinta.

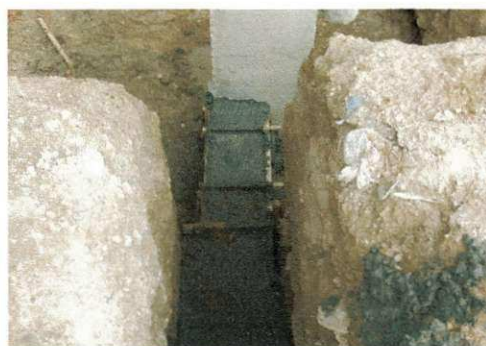
Figura 40 – Cinta depois de concretada.

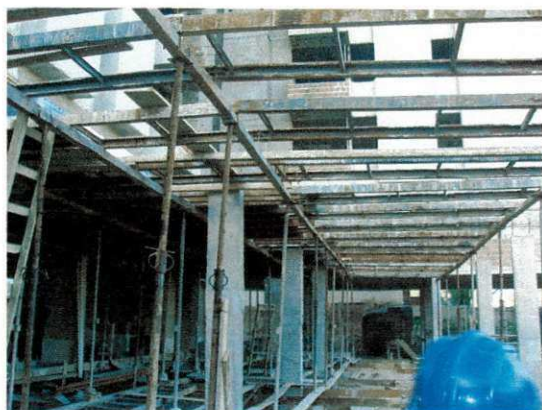
Figura 41 – Suportes metálicos para montagem das cumbucas da laje.

Na execução das lajes são utilizadas cumbucas plásticas, composta de polipropileno copolímero, que são dispostas convenientemente sobre suportes metálicos. Todo o trabalho de montagem foi feito por mão de obra especializada da construtora que ficou responsável pela concretagem dessas lajes.

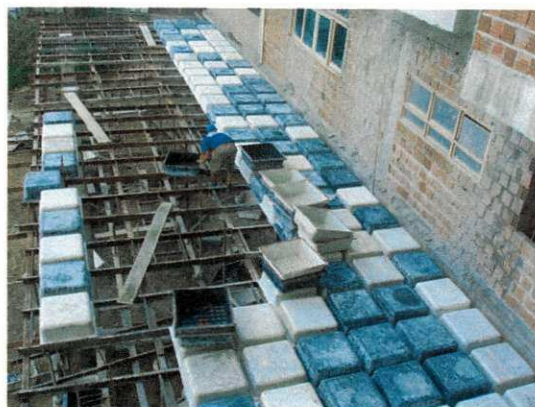
Figura 42 – Colocação das cumbucas.

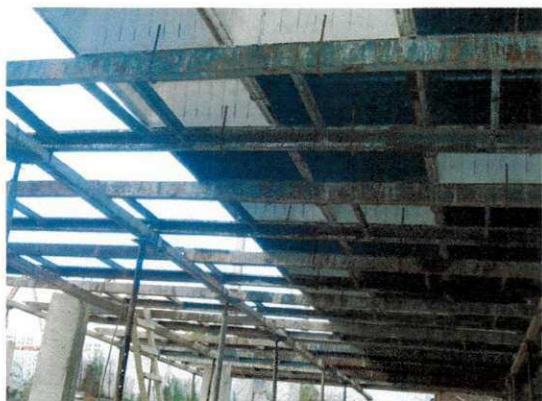
Figura 43 – Detalhe das escoras metálicas e de grampos prendendo as cumbucas.

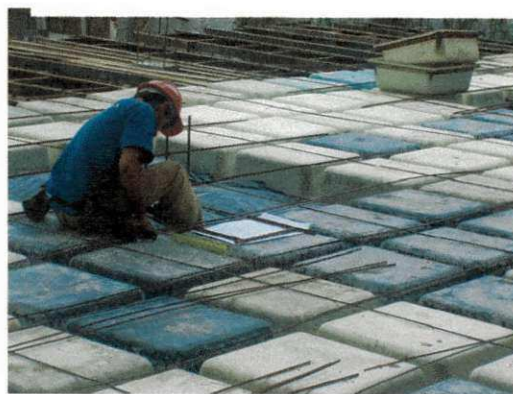
Figura 44 – Colocação das ferragens entre as fôrmas.

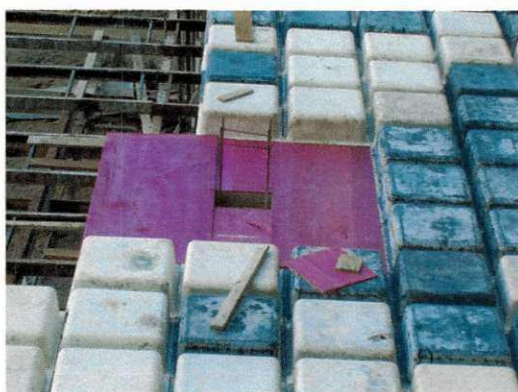
Figura 45 – Detalhe da forma no encontro do pilar com a laje, onde ficará a laje maciça para combater o efeito de punção.

à ausência de vigas, o efeito da punção no ponto de encontro do pilar com a laje é bastante acentuado. Esse efeito de punção é combatido fazendo-se a laje maciça em torno do pilar.

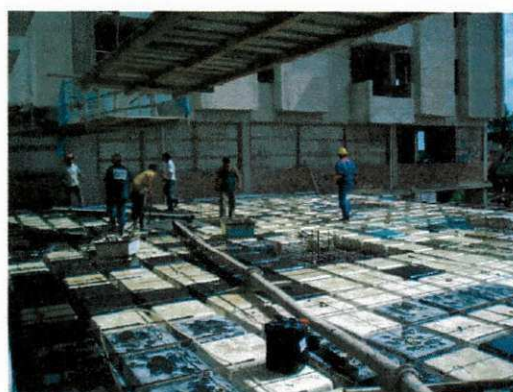
Figura 46 – Cumbucas untadas com desmoldante antes da concretagem.

Antes da concretagem devem-se pulverizar as fôrmas com material desmoldante para obter uma desfôrma mais fácil e um melhor acabamento.. Durante a concretagem se deve ter o maior cuidado com segurança de quem participa desse processo, pois a aplicação do desmoldante deixa a superfície das formas bastante escorregadias, o que provocar tombos com graves conseqüências. O diâmetro do vibrador utilizado para adensar o concreto não deve exceder 40 mm.

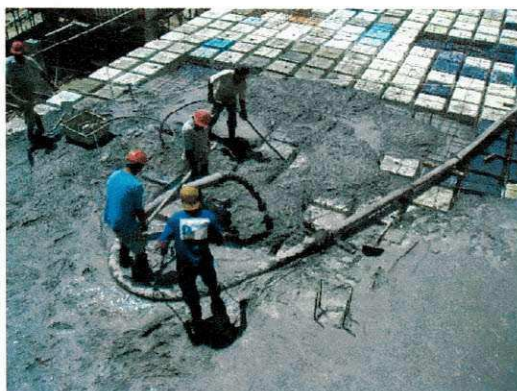
Figura 47 – Lançamento do concreto usinado na laje. Logo acima, um operário utilizando vibrador para homogeneizar o concreto.

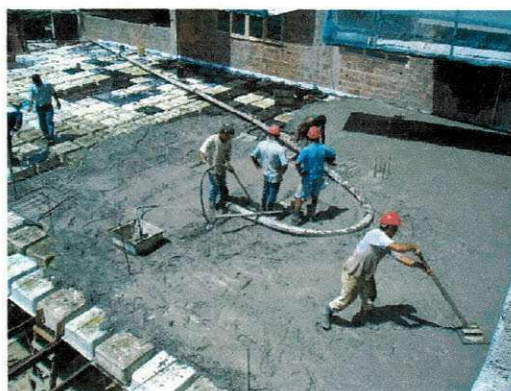
Figura 48 – Concretagem da laje.

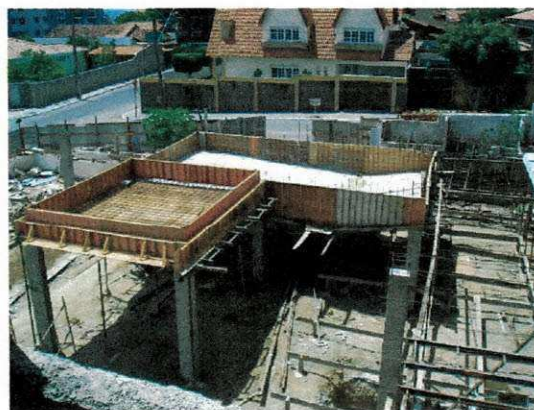
Figura 50 – Piscinas (lajes maciças).

Na área de lazer, os únicos lugares onde não serão feitas lajes nervuradas são nas lajes compreendidas pelas duas piscinas. Aí serão executadas lajes maciças.

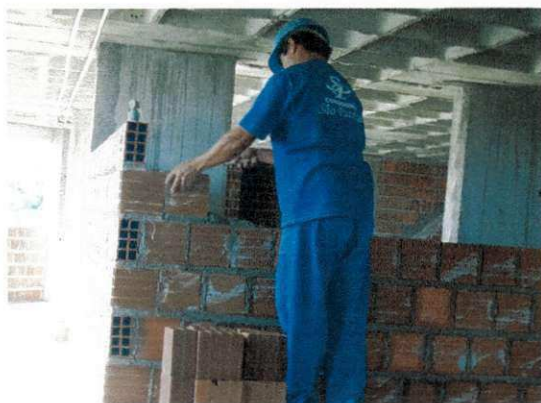
Figura 51 – Levantamento da alvenaria de vedação de um dos apartamentos do condomínio São Patrício.

A alvenaria do condomínio residencial São Patrício tem a função apenas de vedação. Os tijolos utilizados são tijolos furados de oito furos e possuem dimensões $20 \times 17 \times 9 \text{ cm}$, que são fornecidos pela Cerâmica Jardim, na cidade de Guarabira. Os tijolos são dispostos em *meia vez*. A argamassa de assentamento é constituída de cimento, cal e areia no traço 1:2:8 em volume, colocadas com espessura de 15 mm.

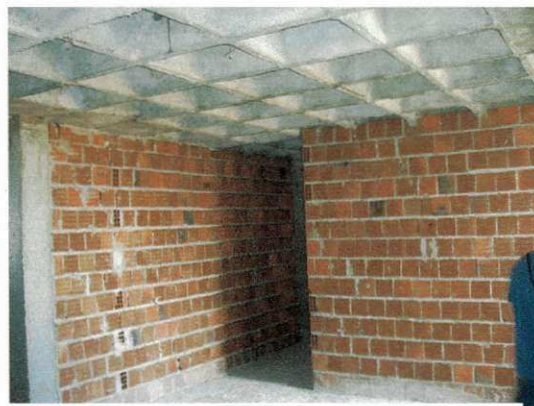
Figura 52 – Alvenaria já levantada em um dos apartamentos.

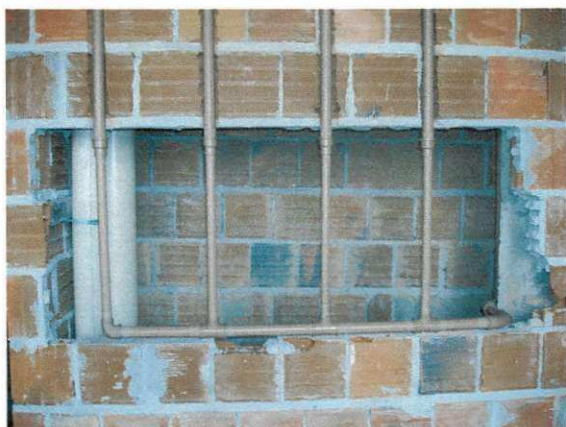
Figura 53 – Colunas onde serão instalados os medidores individuais. Atrás, poço para passagem de tubulações de esgoto.

Todos os apartamentos serão abastecidos pelo reservatório superior que por sua vez será abastecido por um reservatório inferior. Todos os apartamentos terão medidores de água individuais.

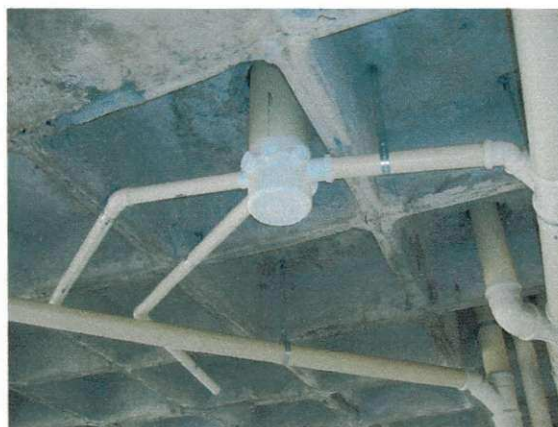
Figura 54 – Tubulações sanitárias passando pela laje. (Repare nas presilhas sustentando as tubulações)

Diferentemente do que acontece quando se usa laje maciça, as instalações hidráulicas foram executadas depois de concretada a estrutura. Há no edifício, poços destinados para a passagem de tubos, porém é necessário quebrar a laje em locais onde parte das tubulações devem passar, o que não oferece muita dificuldade, já que a laje nervurada é fácil de se quebrar devido à pequena espessura. As tubulações são sustentadas por presilhas metálicas fixadas no concreto.

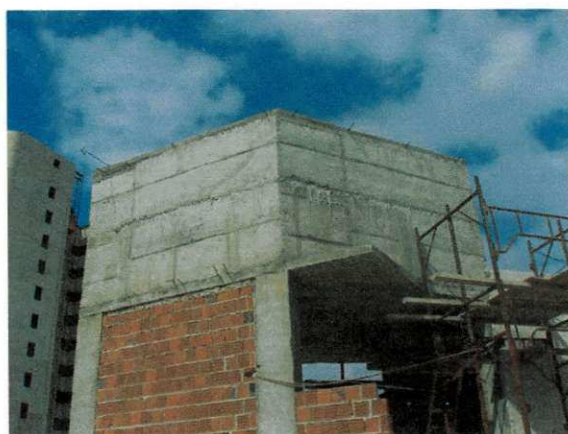
Figura 55 – Reservatório superior.

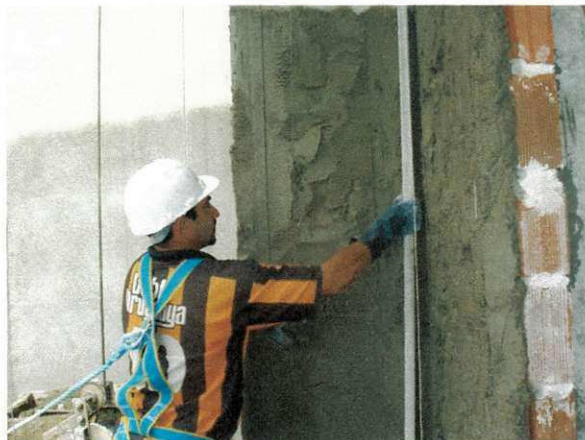
Figura 56 – Colocação do emboço na parte externa do edifício. .

Em toda a face externa da edificação serão assentadas pastilhas cerâmicas. Durante o período compreendido pelo estágio, o emboço da parte externa estava sendo colocado. O que chamou mais a atenção foi a grande espessura do reboco assentado. Em muitos pontos essa espessura chegava a 8 cm, quando deveria ser de 1,5 cm. Isso aconteceu devido a um erro de execução, pois o corpo do edifício não ficou corretamente aprumado. Esse erro não chega a comprometer a estrutura, porém causa um efeito visual bastante desagradável, sendo necessário corrigir o prumo no revestimento.
