RELATÓRIO DE ESTÁGIO

SUPERVISIONADO

RELATÓRIO CURRICULAR REALIZADO NA AMPLIAÇÃO DA SÃO PAULO ALPARGATAS

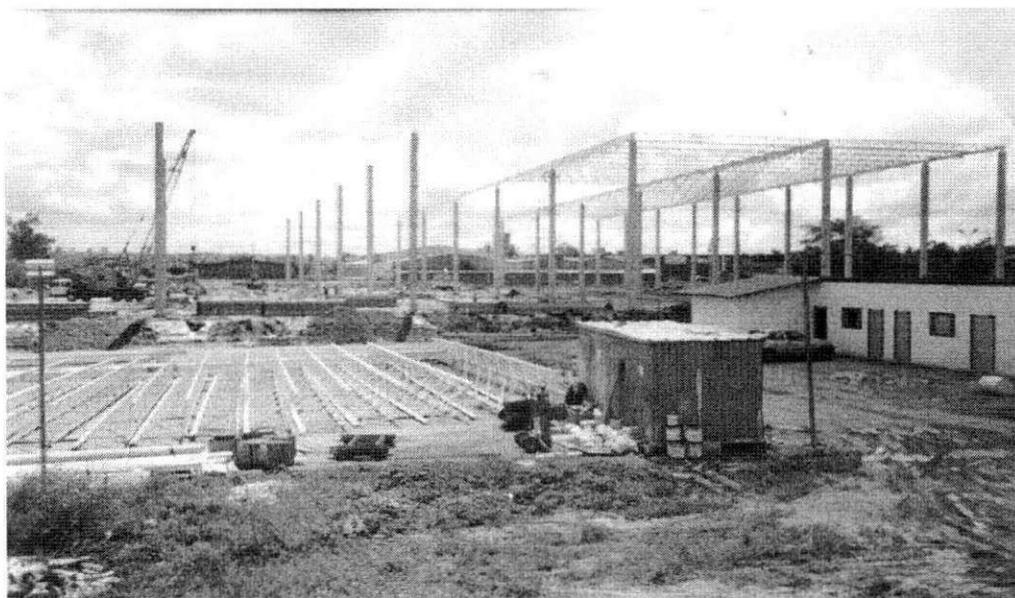
Foto – 1: Canteiro de Obras (montagem e armazenamento de estrutura metálica)

O escritório, o almoxarifado, a sala do mestre, a sala do Técnico de segurança e o alojamento para os operários (foto – 1), tiveram sua marcação e construção antes do início da obra, enquanto que os barracões de cimento e dos empreiteiros e sub-empreiteiros foram instalados conforme a necessidade da mesma.

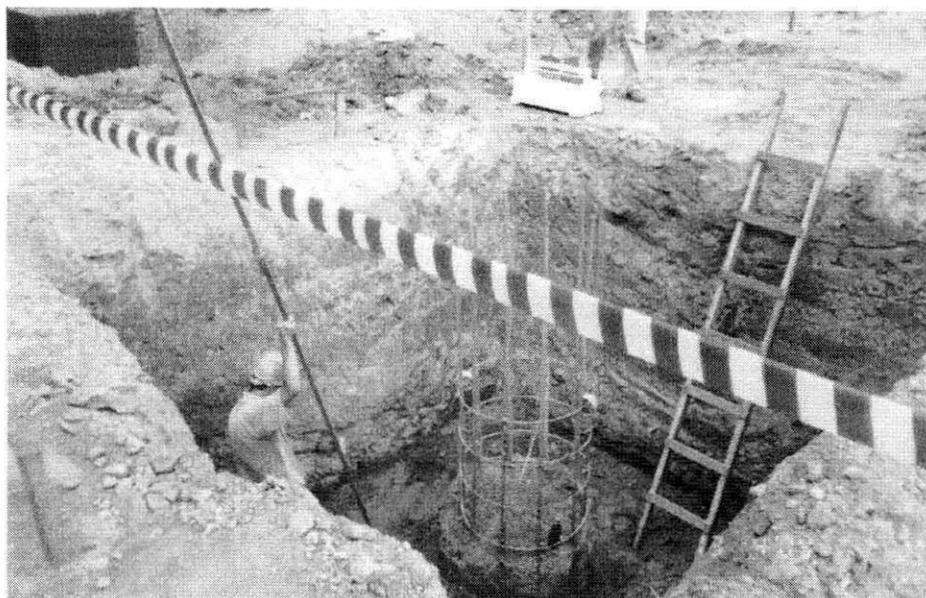
Foto – 2: Execução de Tubulões (vala para execução de bloco de coroamento dos pilares)

A escavação foi feita por meio de uma perfuratriz. Em seguida, após avaliada a estabilidade da escavação, descia um poceiro a fim de identificar a presença ou não de água, a qual foi encontrada em alguns casos e drenada por através de bomba sapinho.

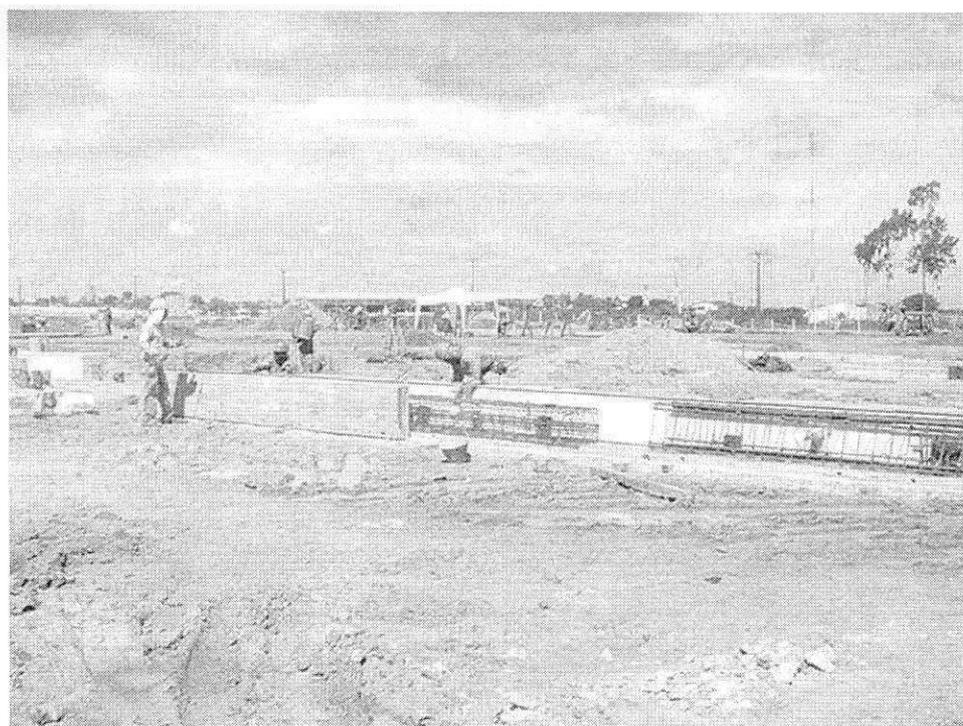
Foto – 3: Concretagem de pilares pré-moldados (na própria obra)

Os pilares internos que receberam a estrutura metálica da cobertura são dotados de chumbadores e insertos metálicos de aço SAC 41 para recebimento e ligação da mesma, e possuem alturas variáveis, compreendidas entre 15 e 18 metros aproximadamente de alturas e seções transversais de 40x40 cm e de 50x50 cm.

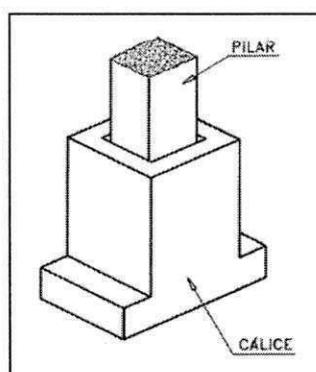
Figura – 1 Bloco de coroamento

Após o tempo de cura do concreto, os pilares eram içados por guinchos, que os encaixavam nos blocos de coroamento (figura - 1) para serem grauteados (graute é um micro-concreto de grande fluidez). Assim como as vigas, que depois de curadas, eram erguidas por guincho e encaixadas nos pilares por meio dos consolos (figura - 2).

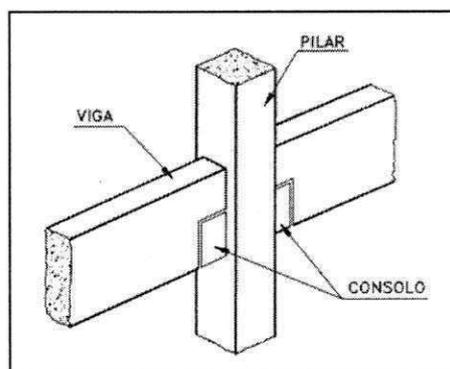
Figura – 2 Figura esquemática da montagem das vigas nos pilares

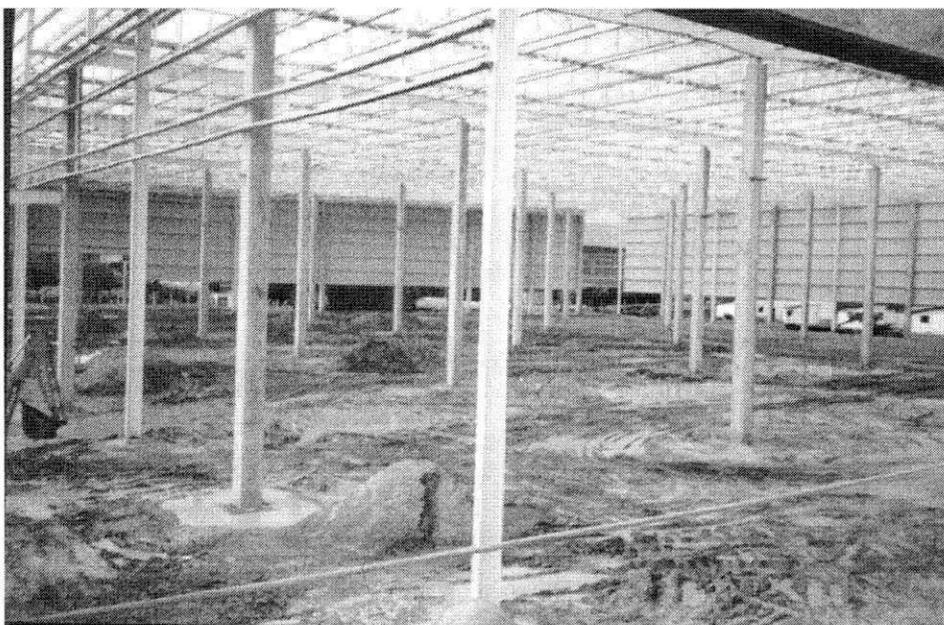
Foto – 4: Pilares pré-moldados e metálicos já erguidos. Cobertura e fechamento lateral em estrutura metálica. Solo bastante castigado pelas chuvas.

Além dos pilares de concreto armado pré-moldados, foram juntamente executados a estes, pilares metálicos com perfis H, ajudando a manter a esbeltez da estrutura (Foto – 4).

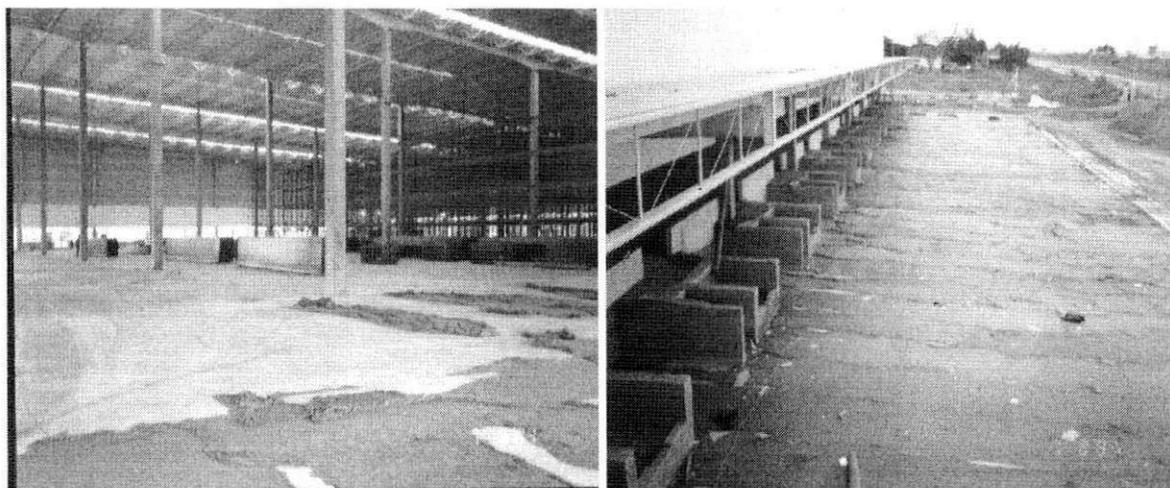
Foto – 5: Cura úmida feita com manta curaflex no piso interno (já na fase final) e no piso externo.

Foi realizado cura úmida convencional, em que, após o período inicial de cura, a superfície do piso foi coberta com manta de não-tecido, limpa e absorvente, abundantemente molhada e mantida saturada pelo período de cura especificado (Foto – 5).
