**UNIVERSIDADE FEDERAL DE CAMPINA GRANDE**  
**CENTRO DE TECNOLOGIA E RECURSOS NATURAIS**  
**UNIDADE ACADÊMICA DE ENGENHARIA CIVIL**

**CONSTRUÇÃO DO MUSEU DE ARTE ASSIS**  
**CHATEUBRIAND**

**Relatório de Estágio Curricular supervisionado pelo**

**Campina Grande, Agosto de 2009**

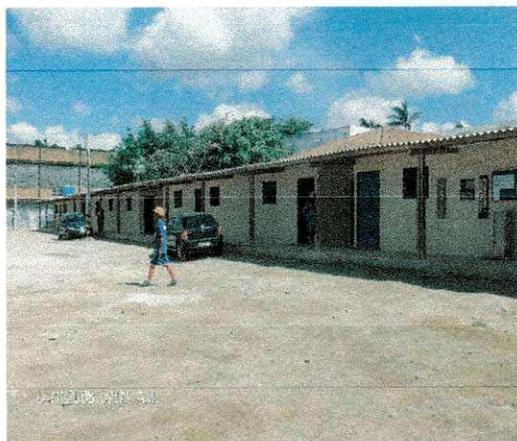
FOTO 1: INSTALAÇÕES DA OBRA

As instalações para marcenaria, ferragem e betoneira eram separadas, assim como os depósitos. Todas as instalações eram cobertas para proteção do sol e da chuva.

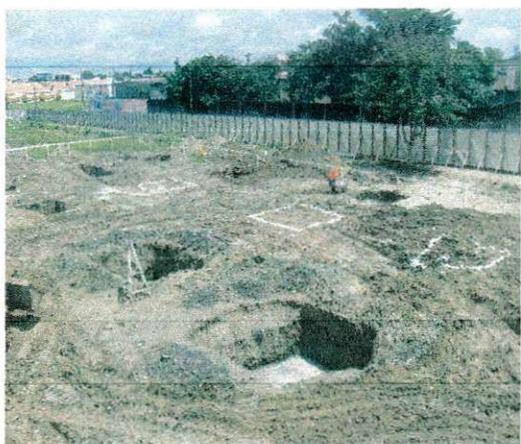
FOTO 7: ESCAVAÇÃO E MARCAÇÃO DAS FUNDAÇÕES

Foram escavados cerca de 52 valas, com cerca de 1,5 a 2,0m de profundidade para que fosse executadas as fundações. O reaterro nessas cavas foram executadas com material de empréstimo em camadas sucessivas de altura máxima de 20cm, de modo evitar posteriores desníveis por recalques das camadas aterradas.

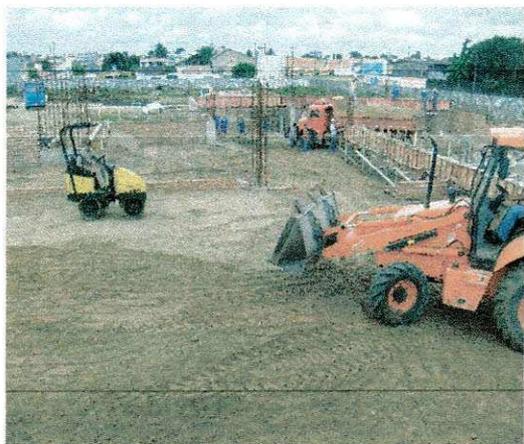
FOTO 13: ATERRO PARA NIVELAMENTO

o início da cinta, aterrando assim os chamados caixões, de cada nível diferenciado no projeto. Esse aterro foi compactado de modo mecânico seguindo todas as normas de compactação.

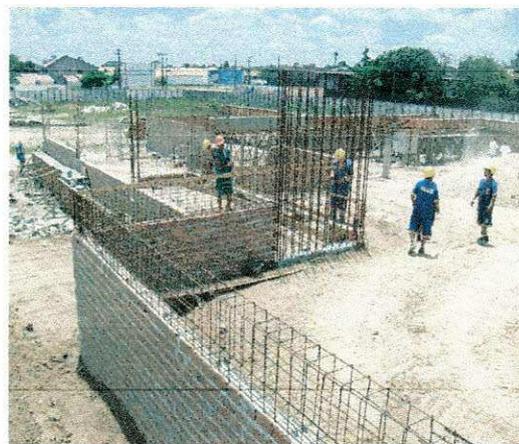
FOTO 14: ALVENARIA DE EMBASAMENTO

Como o nível da obra, de acordo com o projeto arquitetônico era alto em relação ao nível natural do terreno, foi necessário fazer embasamento com alvenaria de 1 vez com tijolos de 6 furos assentados com argamassa com um traço de 1:8 até

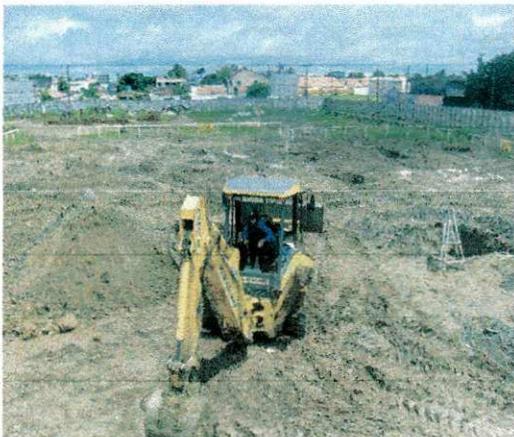
FOTO 16: ESCAVAÇÃO DAS VALAS

Após a escavação mecânica ou manual fez-se a escarificação das valas para deixá-las no nível, em seguida colocou-se o concreto magro com 7,0cm de espessura com traço de 1:3:6 ( $F_{ck}=10\text{MPa}$ ), para um melhor desempenho na armação das sapatas.

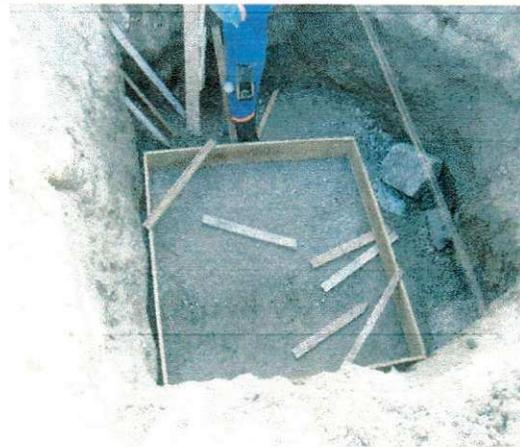
FOTO 19: FORMA DA FUNDAÇÃO

Então, colocou-se a forma de madeira no local, sempre no prumo, para concretagem das sapatas, estas serviriam de apoio para os pilares de sustentação da edificação tendo suas medidas conferidas previamente. Centralizou-se a caixa (forma) através de duas linhas que se cruzam perpendicularmente, puxadas a partir de pontos fixos do gabarito marcando-se o eixo da peça e com o auxílio do prumo mediu-se metade do comprimento do pilar para ambos os lados.

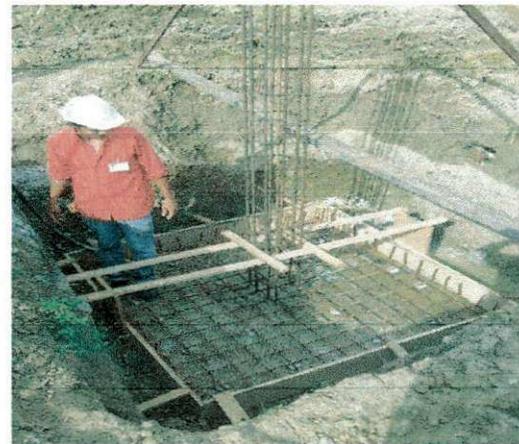
FOTO 21: FORMA E FERRAGEM

Lançou-se a armação da base, depois a do pilar, sendo a peça concretada e tendo mergulhado o vibrador de imersão, com  $F_{ck}=40\text{MPa}$  e recobrimento de 2,5cm, assegurado através do uso de cubos de argamassa pré-fabricadas (cocadas), os quais foram fixados as armaduras.

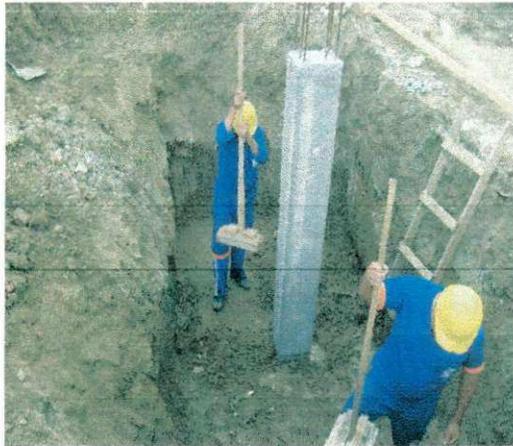
FOTO 25: ATERRAMENTO DA SAPATA

Após o lançamento do concreto feito de forma manual, e o acabamento da sapata, depois de alguns dias de cura do concreto fez-se o reaterro da vala da fundação.

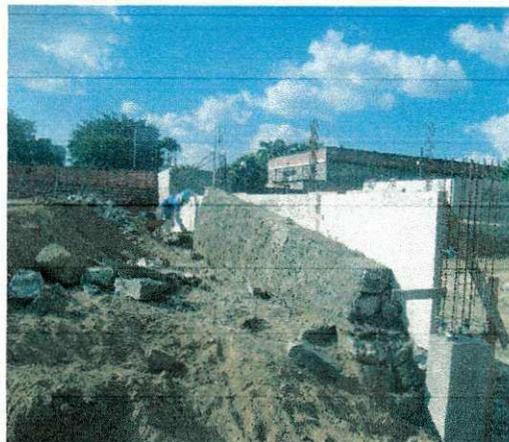
FOTO 29: MURO PRONTO

O muro foi feito em alvenaria de pedras, assentadas uma a uma com argamassa de traço 1:4. Antes de construí-los foi colocado concreto magro de 7,0cm de altura, e uma altura de embasamento de 65,0cm, totalizando alturas variáveis de acordo com as seções especificadas.

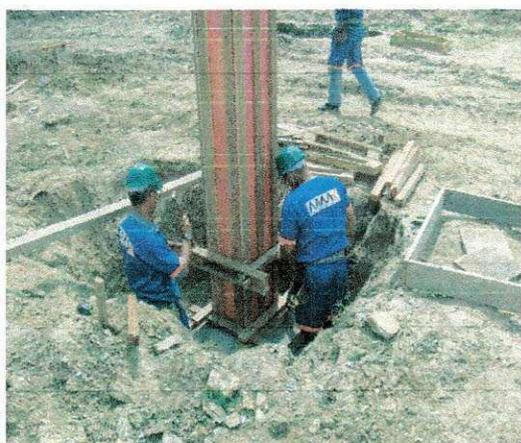
FOTO 30: MONTAGEM DA FORMA

À partir da espera da ferragem, marcou-se os “gabaritos”. Fixados nas “moscas” foram colocados pedaços de tábuas. Puxou-se as linhas à partir das banquetas cruzando-as no eixo do pilar. Acima da tábua anteriormente mencionada, colocou-se o prumo e marcou-se, para ambos os lados, a metade da dimensão correspondente ao pilar concretado (armação + revestimento) e a espessura da forma em madeirit. Este procedimento foi feito para todos os lados.

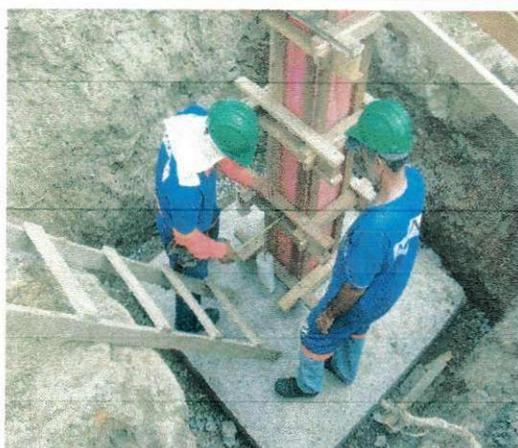
**FOTO 32: PRUMO DO PILAR**

Em seguida colocou-se a forma na qual foi aplicada DESMOL, para que o concreto não aderisse e prendeu-se a peça com barrotes e tirantes para que a forma não abrisse quando o pilar viesse a ser concretado. O pilar ficou escorado e desta forma tirou-se o seu prumo, certificando-se da sua verticalidade.

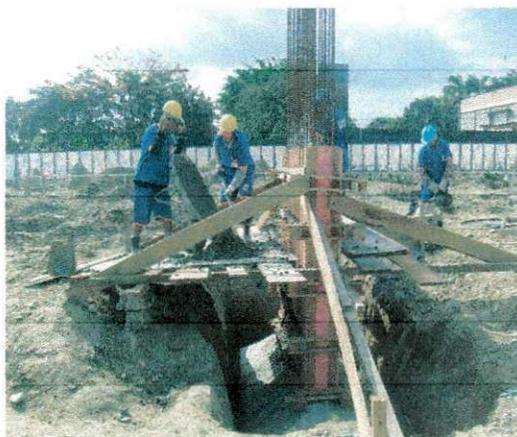
**FOTO 34: CONCRETAGEM**

As formas dos pilares foram cheias com uma altura máxima aproximada de 2,0m, evitando assim lançamentos de alturas maiores que conduziram a segregação do material, dado que, por gravidade, o agregado graúdo tende a cair primeiro. Ocasionalmente uma melhor vibração no concreto deixando mais homogêneo.

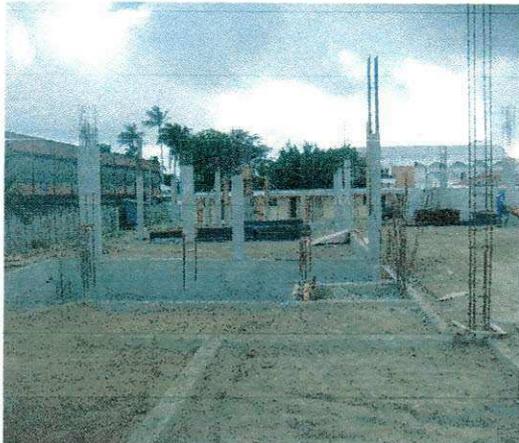
FOTO 37: PILARES COM ESPERAS

A segunda etapa considerada nesse relatório são para os pilares a partir do nível da viga baldrame e do nível da laje. Nessa etapa os pilares, foram executadas de acordo com seu nível, assim algumas tiveram continuidade e outras foram interrompidas de acordo com o projeto. O processo de execução manteve-se do mesmo jeito que foi citado anteriormente na primeira etapa, sempre respeitando o transpasse pedido em projeto. No processo da concretagem foi feito de maneira manual e mecânico, utilizando carro tipo betoneira e bombeamento mecânico.

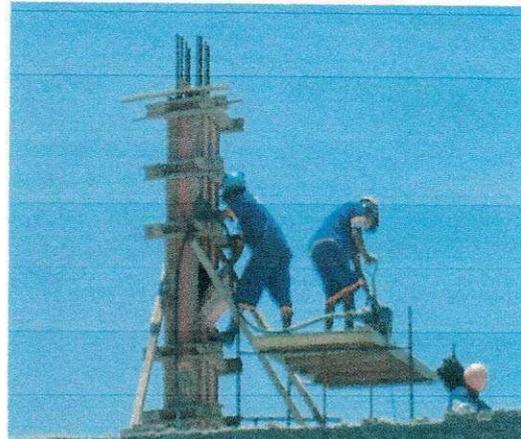
FOTO 38: CONCRETAGEM

Como esses pilares quando abafados com a fôrma ficaram com cerca de 4,0m, fez-se então janelas situadas no meio do pilar, para evitar lançamentos de alturas grandes, o que conduziria a segregação do material, dado que por gravidade o agregado graúdo tende a cair primeiro. Melhorando assim a vibração do concreto deixando-o homogêneo.

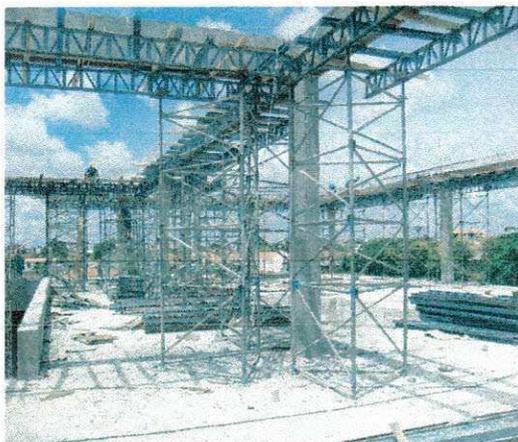
Para as vigas com alturas consideráveis, utilizamos torres montadas com o pé-direito da viga, e vigas treliçadas apoiando a viga em execução.

FOTO 39: TORRES DE ESCORAMENTO

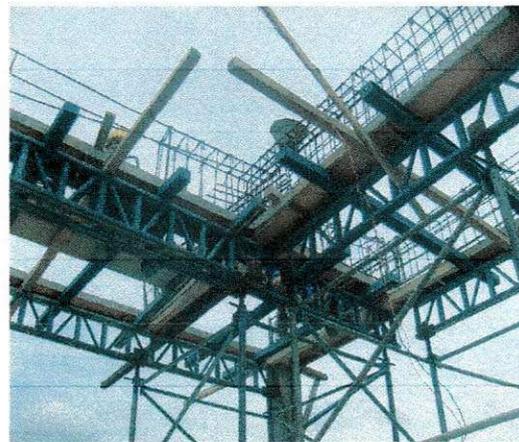
FOTO 40: TRELIÇAS DE ESCORAMENTO

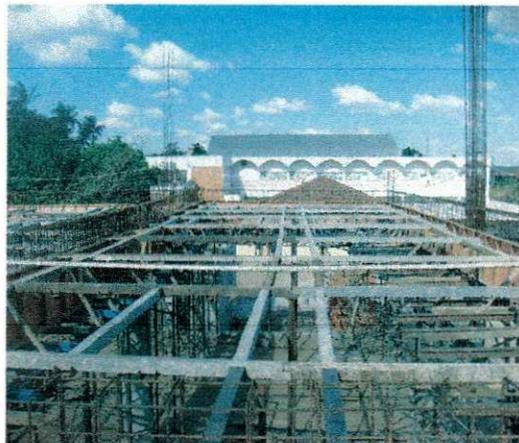
Para as lajes utilizamos ecoramento metálico regulável de acordo com a altura, e ecoramento em madeira.

FOTO 41: ESCORAMENTO HORIZONTAL

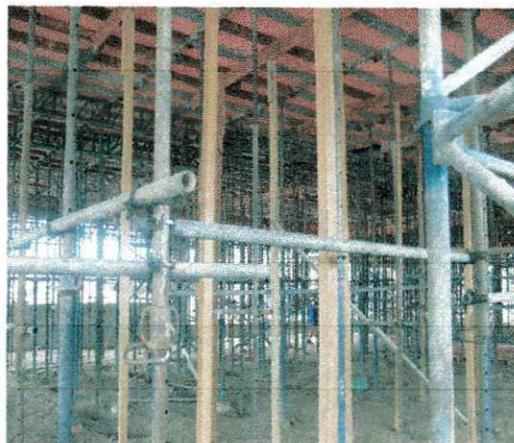
FOTO 42: ESCORAMENTO VERTICAL

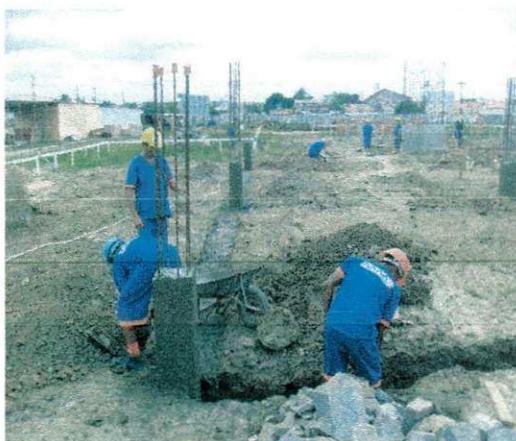
FOTO 43: ESCAVAÇÃO

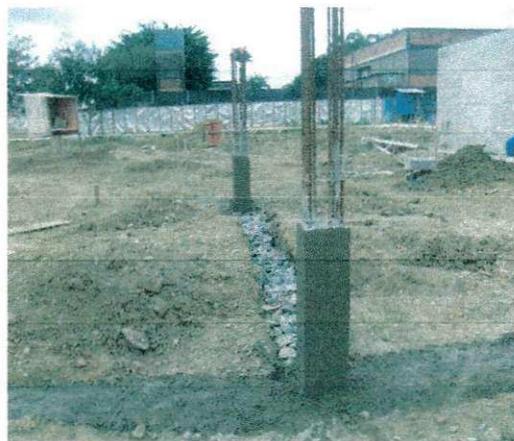
Antes de serem montadas as vigas baldrame fez-se necessário a execução de uma fundação em pedra granítica, com argamassa de cimento e areia, no traço 1:4, para que fosse montada o embasamento feito com tijolos de 8 furos. Isso porque o nível da edificação seria mais alto que o nível natural do terreno, ficando dessa forma as vigas baldrame no nível muito elevado, cerca de 1,50m aproximadamente de diferença.

FOTO 44: FUNDAÇÃO EM PEDRA GRANÍTICA

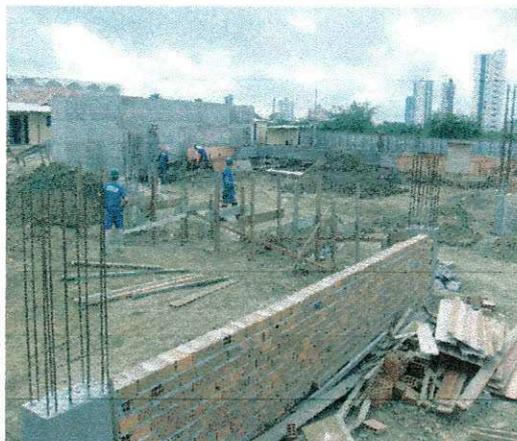
FOTO 45: EMBASAMENTO SOBRE A FUNDAÇÃO

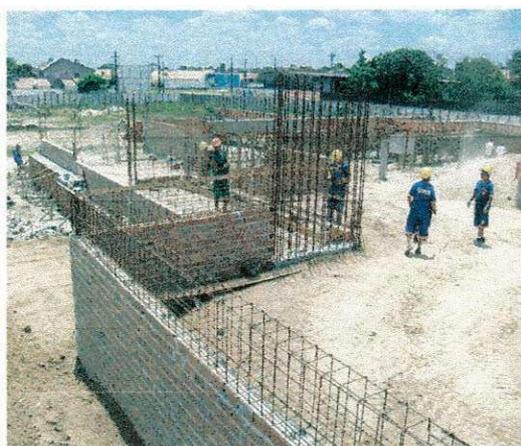
Primeiramente lançou-se a armação, respeitando sempre o cobrimento, para isso fez-se necessário o uso de cocadas, e posteriormente abafou a armação com a fôrma em madeirite para que houvesse a concretagem. Foram utilizadas para as vigas baldrames barras de ferro com bitolas que variaram entre 5.0 e 25.0mm para ferragens negativas e positivas colocadas longitudinal a seção transversal da viga, para combater as flechas que poderiam ocasionar conforme o esforço. E para combater o esforço cortante fez-se necessário o uso dos estribos, esses com bitolas entre 5.0 e 6.3mm, espaçados de acordo com o projeto. O acompanhamento de todo o processo foi feito em conferência com o projeto estrutural.

FOTO 46: ARMAÇÃO DAS CINTAS

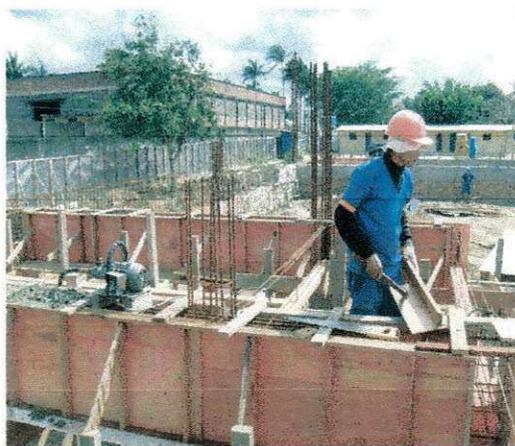
FOTO 47: ABAFAMENTO COM FORMA

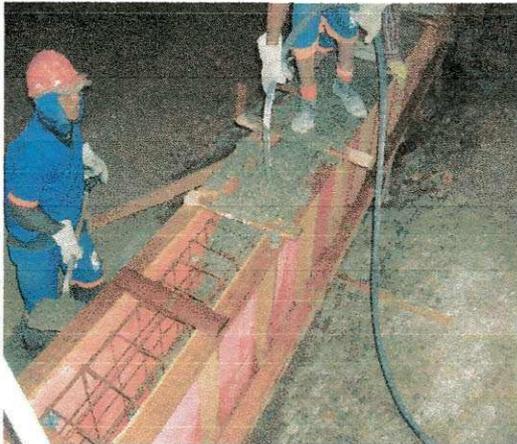
FOTO 48: LANCAMENTO DO CONCRETO

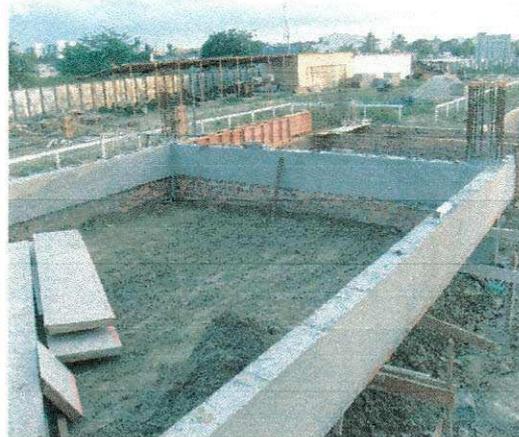
As seções das vigas ficaram entre 13,0x26,0cm e 28,0x1,56cm e as cintas entre 13,0x40,0cm e 28,0x1,65cm.

FOTO 49: VIGA BALDRAME

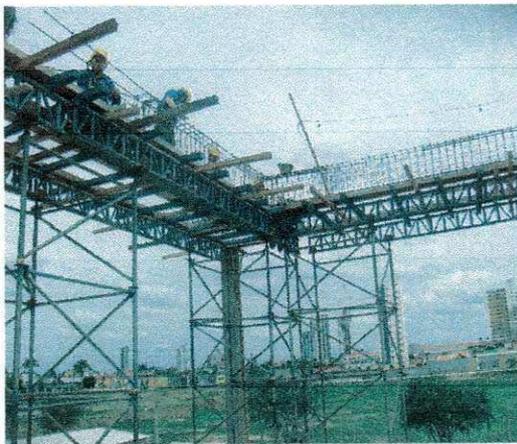
O processo de execução das vigas foram os mesmos que as vigas baldrame. Sendo que a diferença principal foi o tipo de escoramento utilizado. Como as vigas tinham um pé direito muito alto, fez-se necessário um escoramento mais preciso, então, utilizou-se um escoramento com treliças de aço para algumas vigas.

FOTO 50: ARMAÇÃO DA VIGA

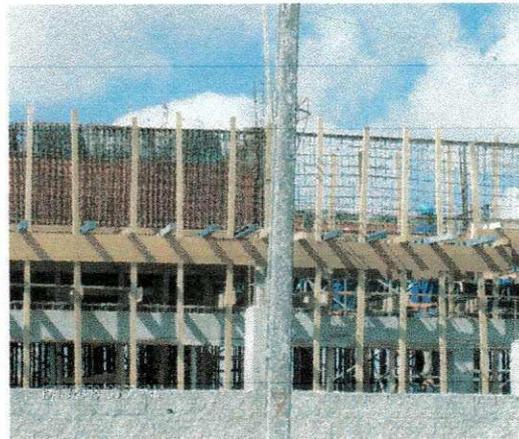
FOTO 51: FERRAGEM

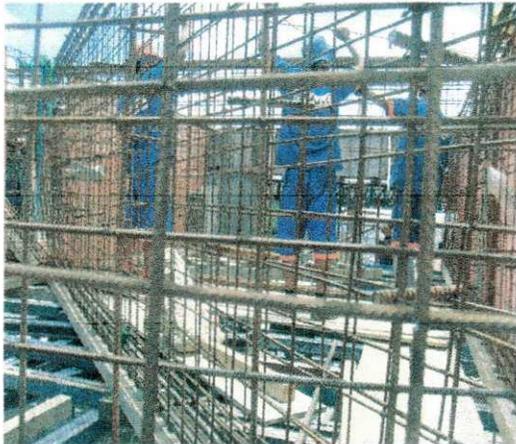
Algumas vigas da cobertura tinham seções grandes, o que fez termos um cuidado maior, tanto no escoramento como na montagem, pois as mesmas podiam chegar a 1,65m de altura e 28cm de largura.

FOTO 52: ARMAÇÃO DA FERRAGEM

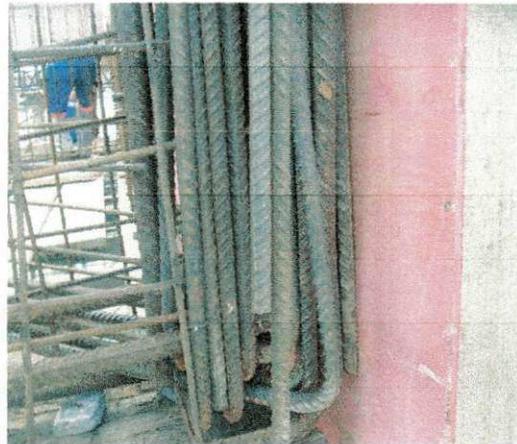
FOTO 53: ENCONTRO DAS ARMAÇÕES

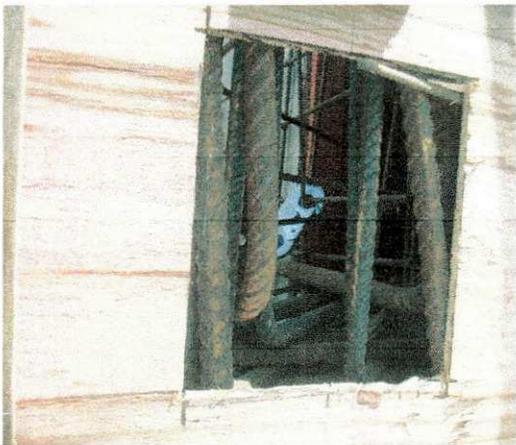
FOTO 54: JANELA PARA FERRAGEM DENSA

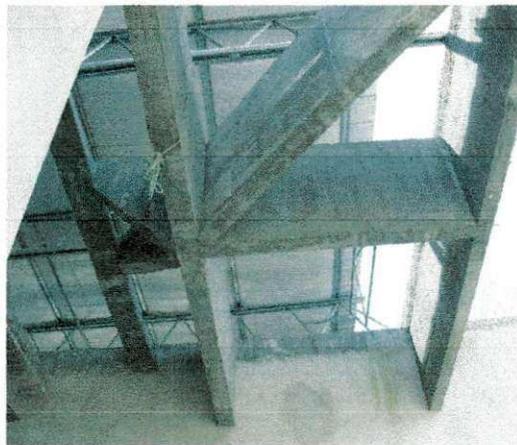
FOTO 55: VIGA EM BALANÇO

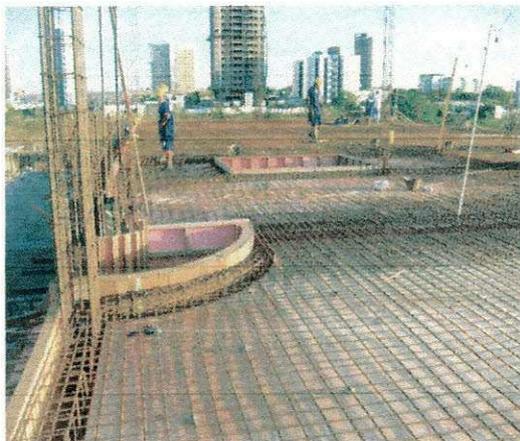
A laje foi armada em duas direções de acordo com o projeto estrutural, com armaduras negativas com bitolas que variaram de 6.3 à 8.0mm e armaduras positivas montadas conforme uma malha com bitolas de 6.3mm e 10mm

FOTO 56: ARMAÇÃO DA LAJE MACIÇA

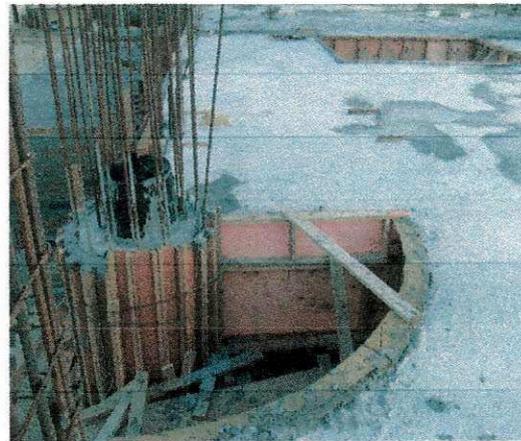
FOTO 57: CONCRETO EM CURA

Na cura do concreto - período que se segue desde o lançamento até que o concreto obtém uma resistência próxima para o qual foi planejado; durante pelo menos os 5 (cinco) primeiros dias que se seguiram ao lançamento, as superfícies não receberam cargas adicionais e foram protegidas contra uma brusca evaporação da água, sempre molhando com água para que o sol não evaporasse a água do concreto, ocasionando assim fissuras posteriores.

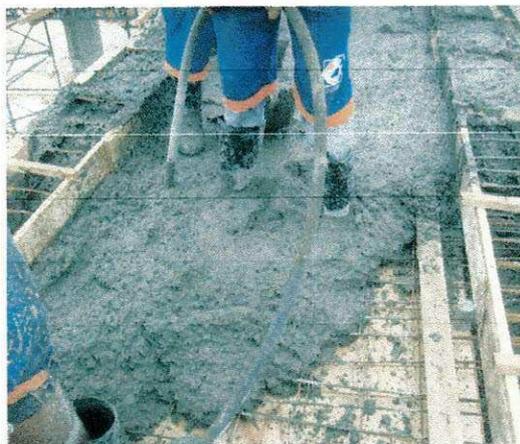
FOTO 58: CONCRETAGEM DA LAJE

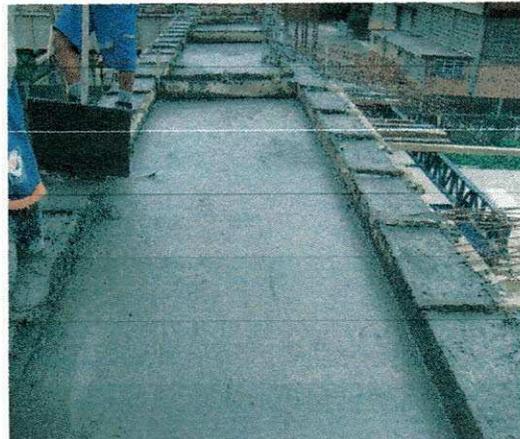
FOTO 59: ACABAMENTO DA LAJE

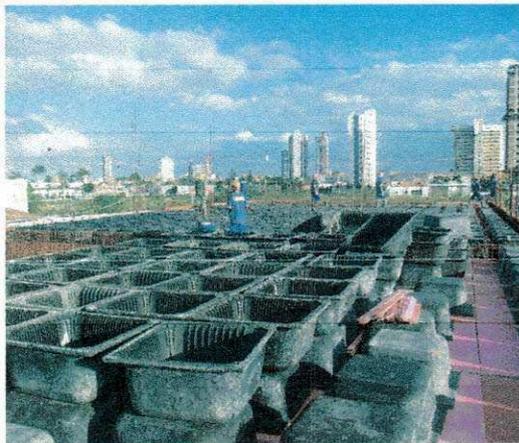
A laje nervurada teve uma área aproximada de 650m<sup>2</sup>, situada no pavimento térreo. Essa laje também funcionará como piso do 1º pavimento. Foram utilizadas cumbucas quadradas com. Após a montagem sobre o escoramento passou DESMOL para facilitar na desforma.

FOTO 60: FORMA EM PVC

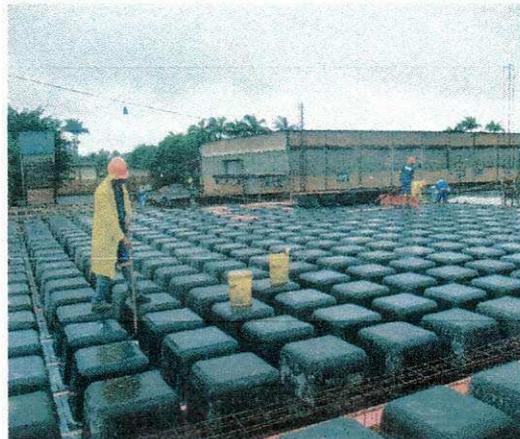
FOTO 61: EXECUÇÃO DO DESMOL

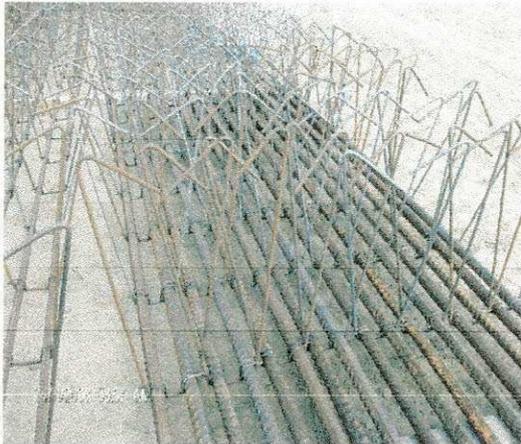
A ferragem utilizada nesse tipo de laje foi bem diferenciada, além da malha normal com barras longitudinais em duas direções, entre as nervuras colocou-se ferros pré-montados (estribos) na obra, como pedido no projeto e as cordoalhas especificadas para protensão.

FOTO 62: ESTRIBOS

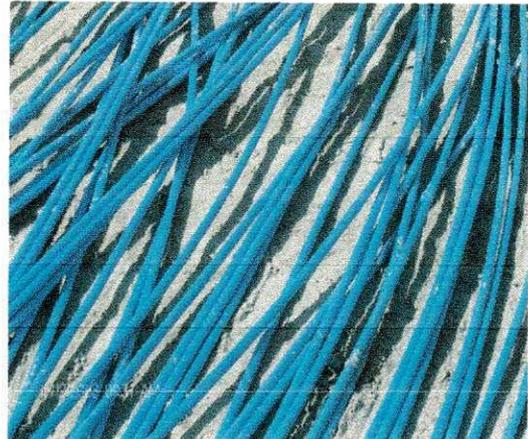
FOTO 63: CORDOALHAS

Foram utilizadas 65 cabos de proteção com comprimentos e posições variáveis dependendo da localização. Essas cordoalhas ou cabos trabalharam ativamente e passivamente na proteção da laje.

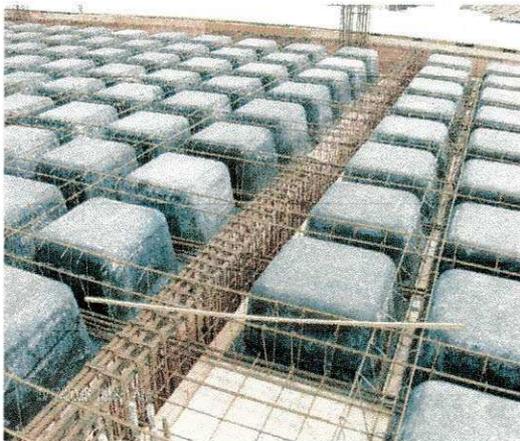
FOTO 64: ARMAÇÃO DA FERRAGEM

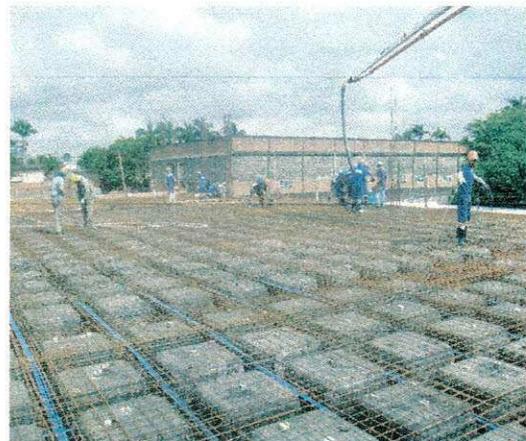
FOTO 65: LANÇAMENTO DO CONCRETO

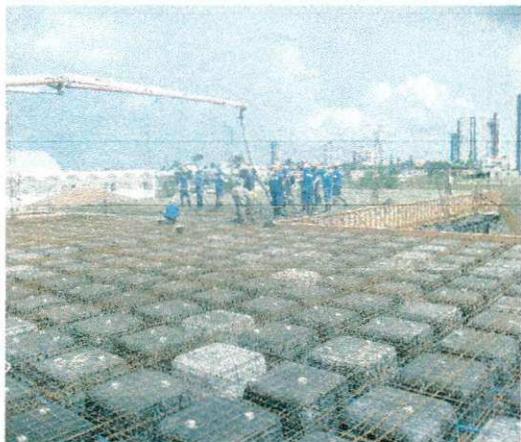
Após o concreto ter sido lançado através da bomba, por se tratar de uma laje piso, os trabalhadores executaram o acabamento necessário, nivelando a laje, deixando pronta para o recebimento do contra-piso posteriormente.

FOTO 66: LANCAMENTO DO CONCRETO

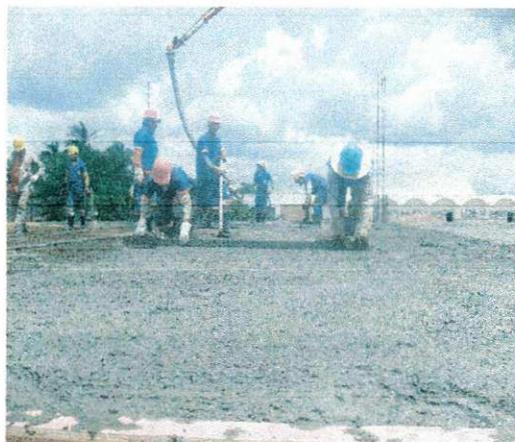
FOTO 67: ACABAMENTO DA LAJE

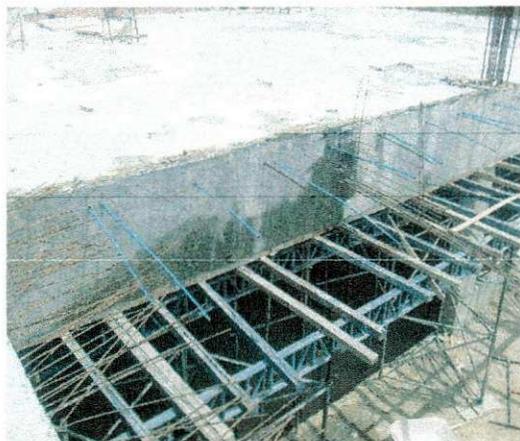
Com o tempo necessário de cura do concreto, fez-se a desforma da laje. Com o tempo necessário de aproximadamente 30 dias, com um macaco hidráulico fizemos a protensão da laje. Essa protensão foi feita em cada cabo que trabalhará ativamente na laje, esses cabos foram especificados em projeto.

FOTO 68: LAJE CURADA

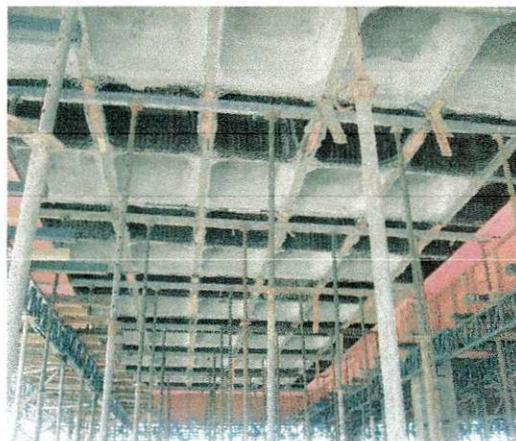
FOTO 69: VAZIOS DA LAJE NERVURADA

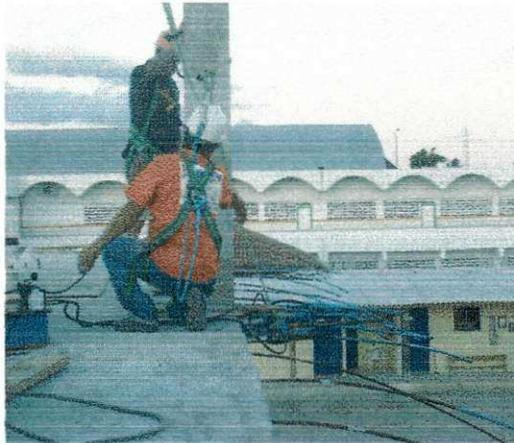
1. Em todos os cabos que receberiam a carga, marcamos a partir do início da viga (laje) cerca de 10cm;
2. Posicionamos o macaco encachado no cabo e apoiado na viga;
3. Liberamos a pressão do macaco até que chegasse a distância pré-estabelecida no cabo;

FOTO 70: PROTENÇÃO DA LAJE NERVURADA

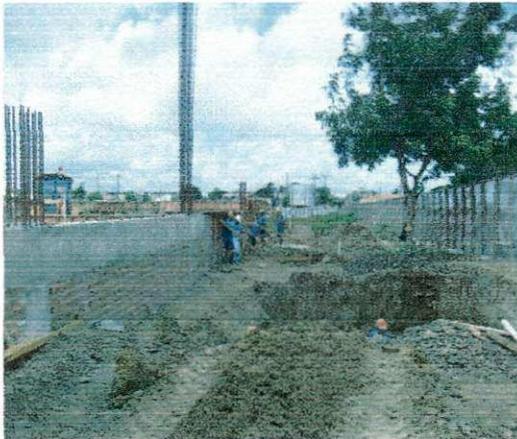
Para execução do reservatório enterrado, fizemos primeiramente a escavação do local, com as dimensões pré-definidas. Ao término da escavação foi feita a escariação do local, deixando no nível desejado. Posteriormente foi lançado o concreto magro, para a execução da armadura.

FOTO 71: ESCAVAÇÃO DO RESERVATÓRIO

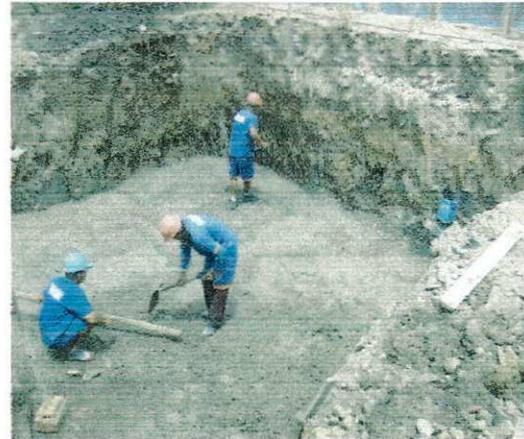
FOTO 72: NIVELAMENTO COM O CONCRETO MAGRO

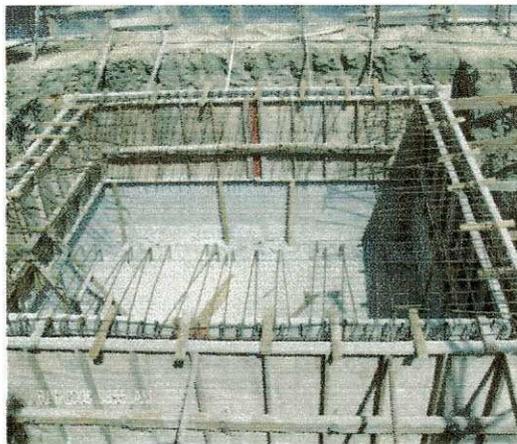
O reservatório em forma retangular foi executado com 2,30m de altura, 4,30m de largura e 5,00m de comprimento. Usou-se barras com bitola de 8.0mm espaçados a cada 10,0cm, formado uma malha. Essa malha, foi colocado no lado externo e interno com espaçamento de 15,0cm entre as mesmas. Outros tipos de ferragem utilizada foram os chamados, “caranguejo”, “nó de cachorro”.

FOTO 73: ARMAÇÃO DA FORMA DO RESERVATÓRIO

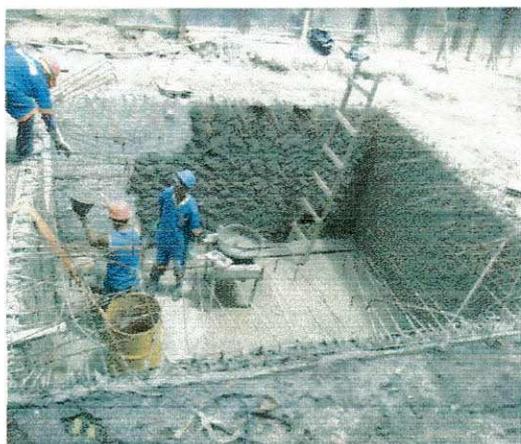
Depois do concreto curado, fizemos o revestimento com reboco, e montamos a laje do reservatório, deixando a abertura de entrada.

FOTO 74: REVESTIMENTO DO RESERVATÓRIO

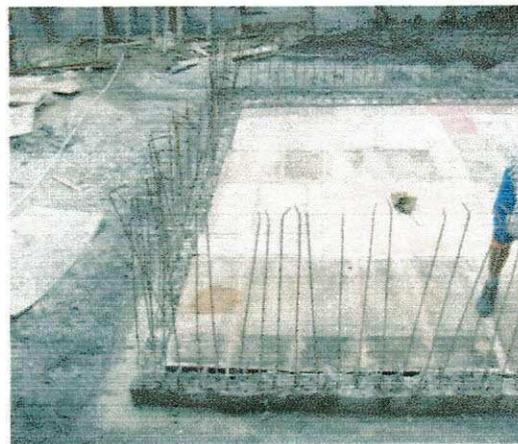
FOTO 75: LAJE DO RESERVATÓRIO

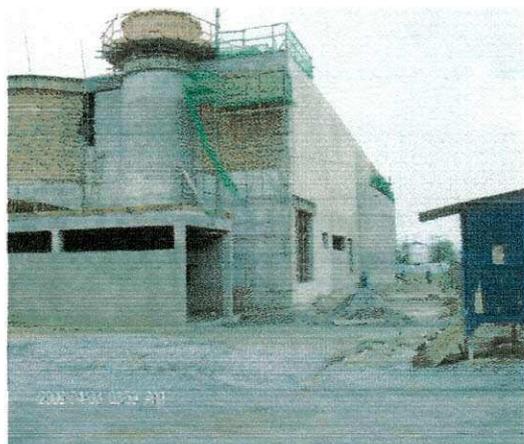
Com o pilar central da caixa d'água elevada no nível certo, iniciou-se a execução da mesma. Primeiramente fizemos o escoramento necessário com maderite e caibros.

FOTO 76: FORMA E ESCORAMENTO DO RESERVATÓRIO

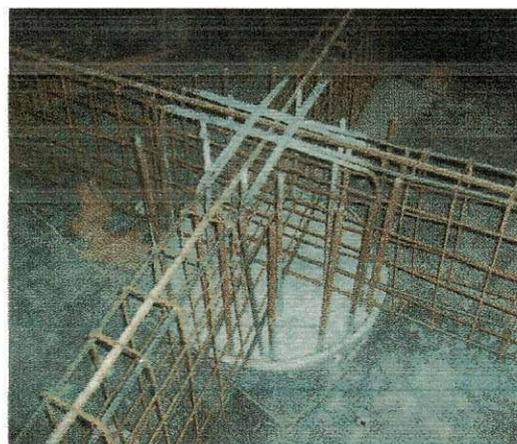
Esse reservatório com 3,26m de diâmetro interno e 0,26m de espessura, com uma altura de 1,35m, é sustentado por um pilar central e duas vigas em cruz.

FOTO 77: VIGAMENTO DO RESERVATÓRIO

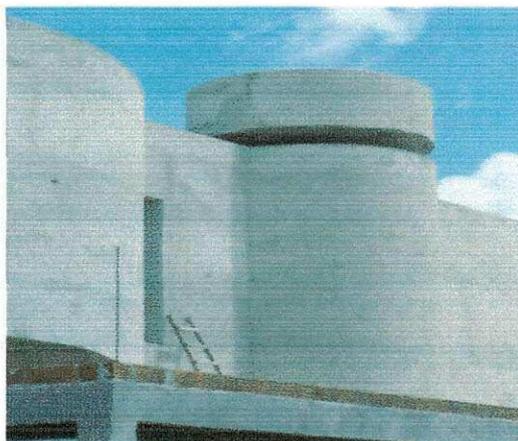
FOTO 78: RESERVATÓRIO

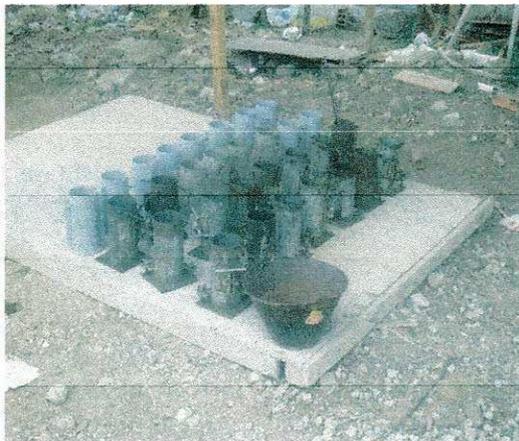
FOTO 79: FORMAS DO CORPO DE PROVA

Antes do lançamento do concreto usinado foi feito o controle, para saber se o mesmo estava com a resistência desejada. Também foram retirados corpos de prova para fazer o controle ao longo dos dias, e com o resultado do rompimento, este feito pela Atecel, sabemos se o concreto estava tendo a resistência desejada.

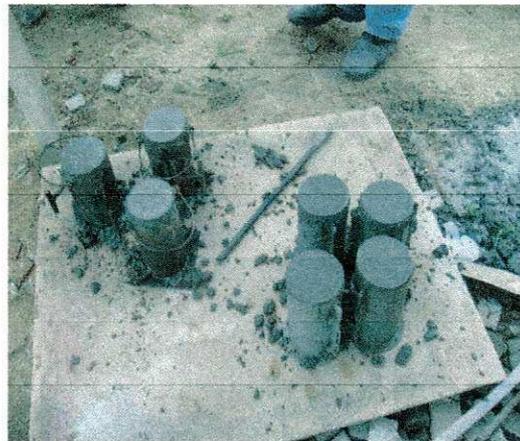
FOTO 80: EXECUÇÃO DO CORPO DE PROVA

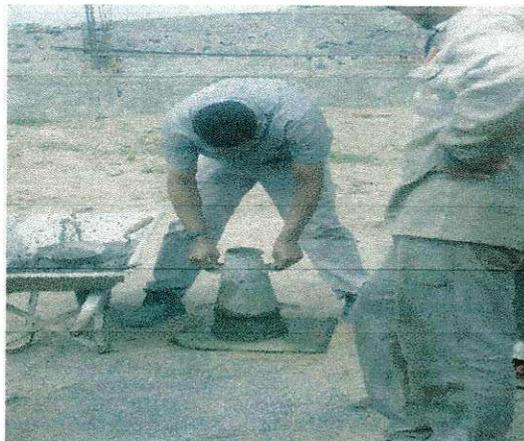
FOTO 81: SLUMP

Para o concreto usinado, quando o carro betoneira chegava além dos corpos de prova retirava-se também o chamado Slump, através deste, sabe-se quando o concreto está com quantidade a mais de concreto, ou seja, sua consistência. O Slump funciona da seguinte forma:

1. Retira-se o concreto do caminhão e coloca-se em uma fôrma;
2. Retira-se a fôrma e mede a altura, se o concreto estiver muito baixo e maleável, conclui-se que, o concreto têm mais água do que deveria. Para saber essa altura, existe uma norma que para cada resistência o concreto deve coincidir com o intervalo de alturas especificadas na norma.

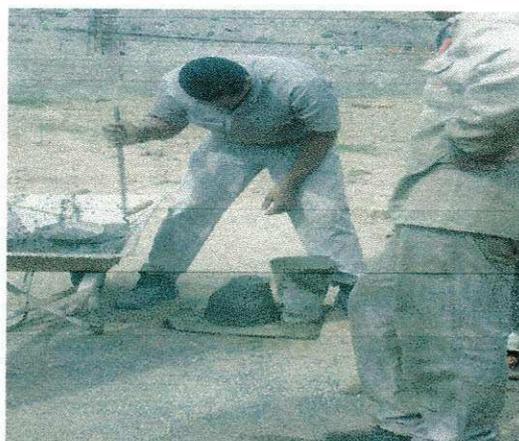
FOTO 82: MEDIÇÃO DO SLUMP

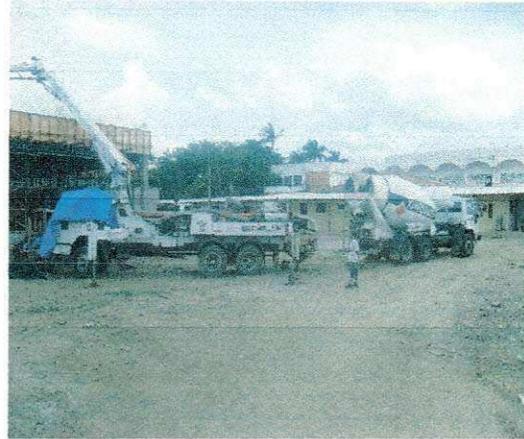
FOTO 84: CARRO BETONEIRA COM BOMBA

O preparo de todo concreto estrutural foi preparado no canteiro de obras, de forma manual, utilizando a betoneira elétrica e os trabalhadores e em usinas especializadas, por meio de caminhões tipo betoneira, e para alguns locais fez-se necessário o uso do caminhão bomba.

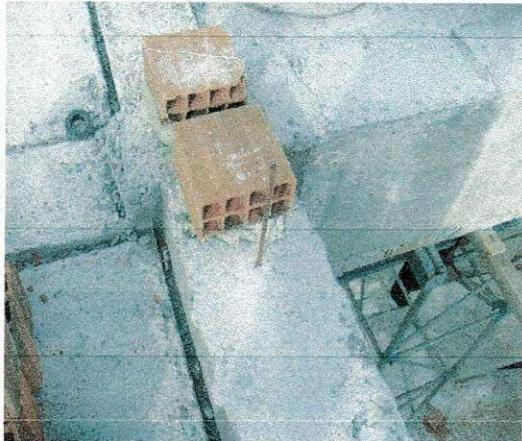
FOTO 85: ALVENARIA DE 1 VEZ

A alvenaria utilizada na obra foi de 1 vez e  $\frac{1}{2}$  vez com 8 furos, dependendo da espessura do pilar e da espessura pedida em projeto.

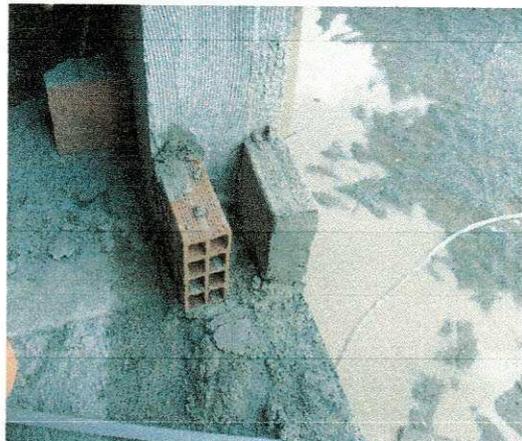
FOTO 86: ALVENARIA DUPLA DE  $\frac{1}{2}$  VEZ

Foram utilizadas entre a alvenaria *o aranha* blocos de isopor para preencher o vazio, pois em alguns locais utilizou-se alvenaria de  $\frac{1}{2}$  vez duas vezes. As vergas de concreto que ficaram sob as portas foram com dimensões de 13x28cm e 28x28cm dependendo do local. Para que futuramente a alvenaria não viesse a fissurar devido a trabalhabilidade da estrutura utilizou-se telas em aço presas entre a alvenaria e os pilares.

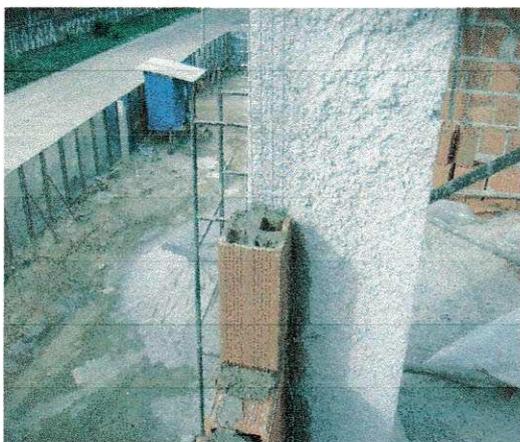
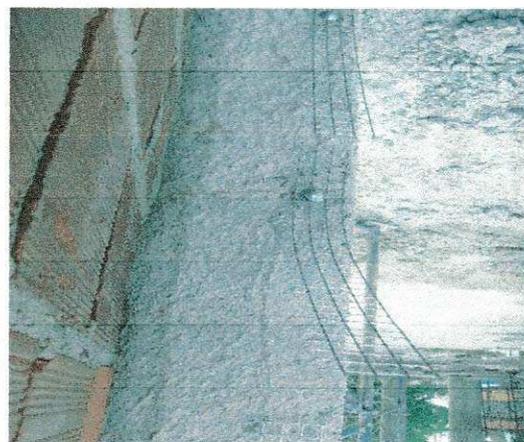
FOTO 87: TELA EM AÇO

FOTO 88: TELA EM AÇO

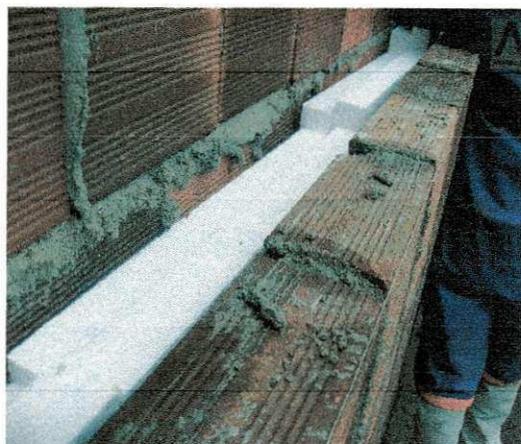
FOTO 89: ISOPOR ENTRE ALVENARIA DUPLA

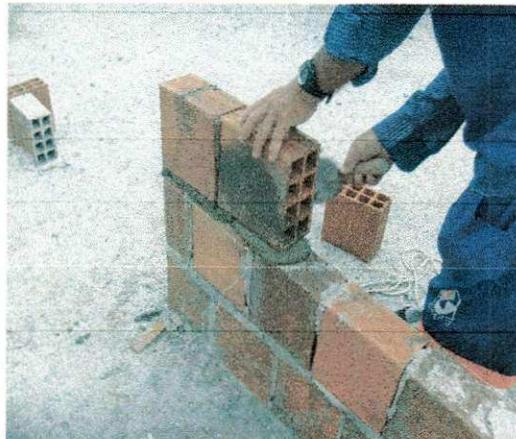
FOTO 91: EXECUÇÃO DA ALVENARIA

As paredes são levantadas após a marcação com fiadas sucessivas de tijolos acompanhada pelo prumo e concordando com o alinhamento transversal e longitudinal.

O traço para argamassa da alvenaria foi de 1:2:6, feito com cimento, cal e areia. O traço da argamassa variou conforme fosse alvenaria interna ou externa. Para interna o traço foi 1:2:8 e externa 1:2:6.

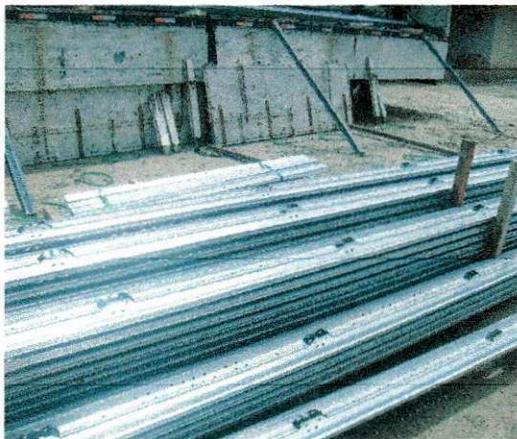
FOTO 92: PERFIS DE AÇO PRÉ-FABRICADAS

A estrutura da cobertura foi composta por vigas treliçadas em aço galvanizado, e a cobertura por bobinas fabricadas no canteiro de obras.

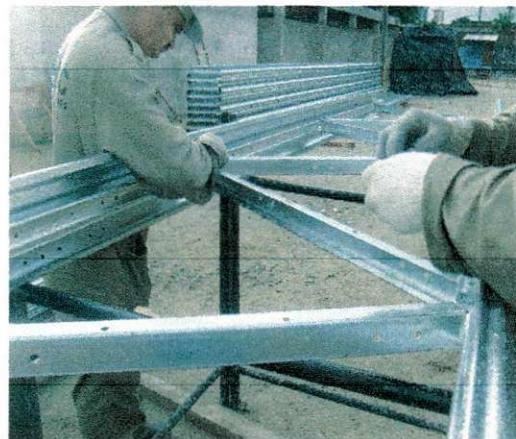
FOTO 93: MONTAGEM DA TRELIÇA

Todas as treliças foram montadas <sup>2)</sup> in loco <sup>1)</sup> para facilitar a mobilidade da mesma, já que se tratava de grandes vigas.

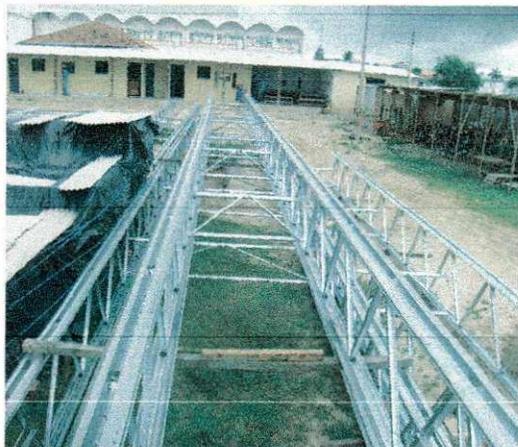
FOTO 94: TRELIÇAS PRONTAS

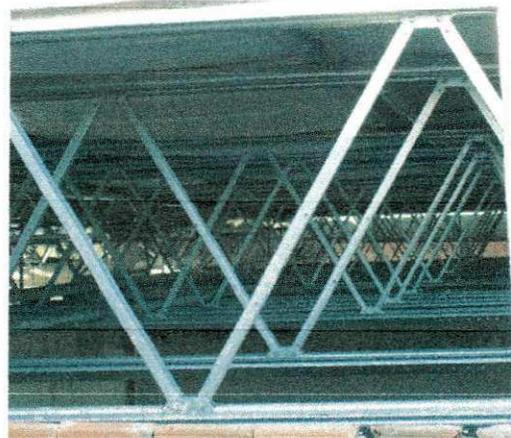
FOTO 95: COBERTA MONTADA

Foi utilizada um isolamento termo-acústico, com lã de vidro instaladas na mesma hora que a cobertura.

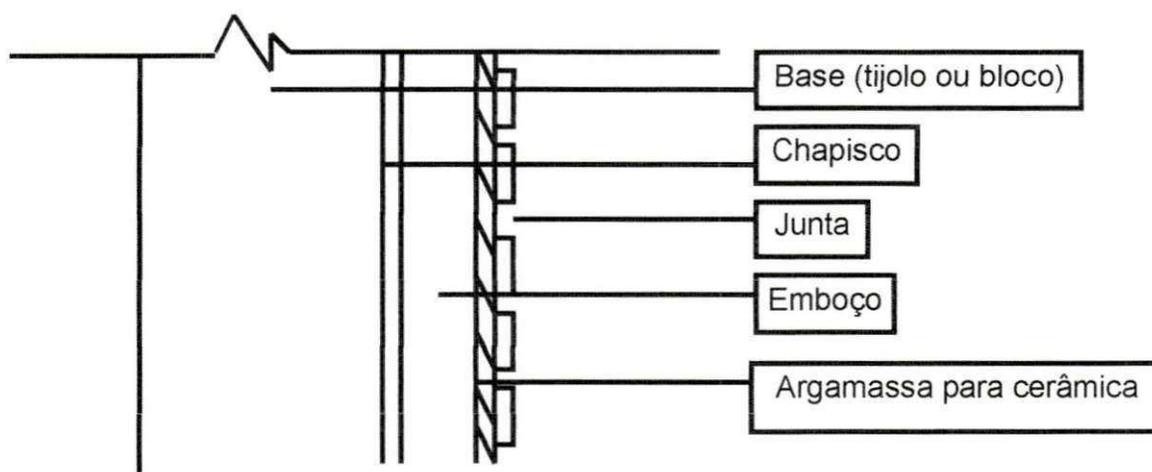
O emboço considerado na obra foi todo o revestimento das alvenarias que seriam das áreas molhadas (áreas que iriam ser revestidas com cerâmica) e áreas externas revestidas com pastilhas, como mostrado na figura abaixo. A espessura variou conforme a regularização da alvenaria, o traço da argamassa utilizada também variou na área externa e interna, tendo uma diferença mínima no traço.

FIGURA 1: MONTAGEM DO EMBOÇO

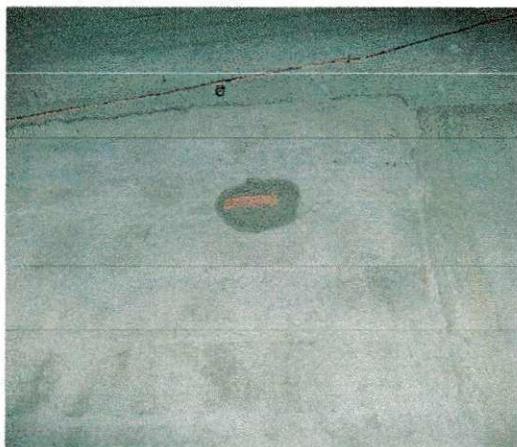
FOTO 96: MARCAÇÃO DA ESPESSURA

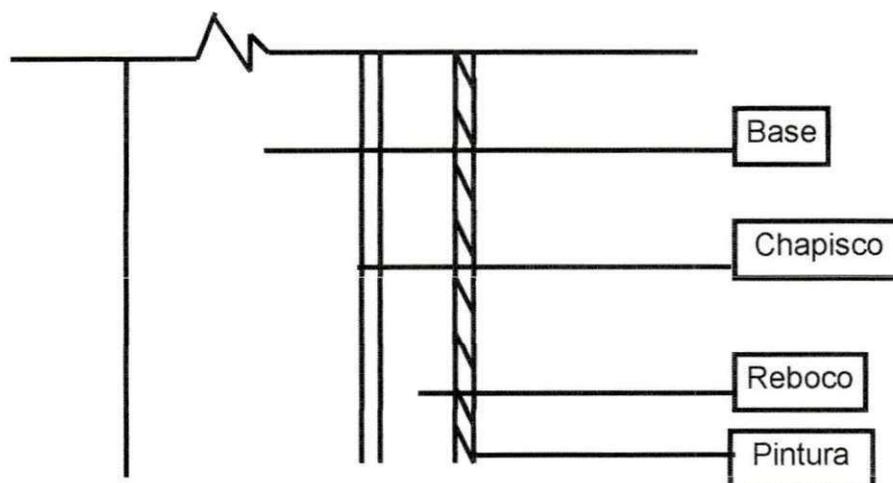
O reboco considerado na obra foi todo o revestimento das alvenarias que futuramente receberá pintura e massa acrílica, aplicado como mostrado na figura abaixo. A espessura variou conforme a regularização, o traço da argamassa utilizada também variou na área externa e interna, tendo uma diferença mínima no traço.

FIGURA 2: MONTAGEM DO REBOCO

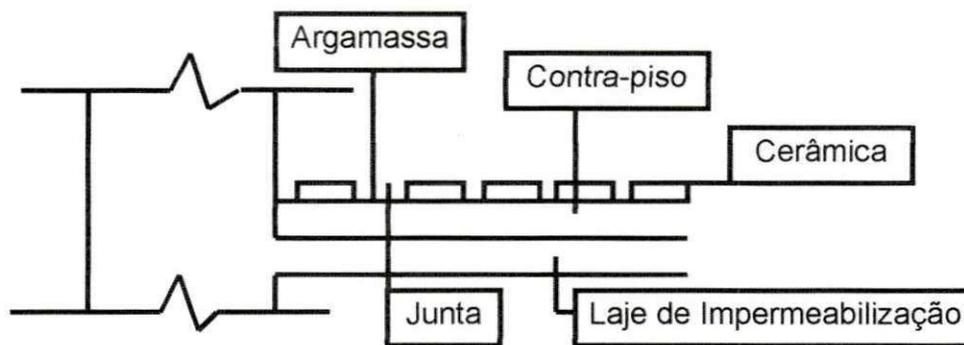
O piso que irá ser executado nos três pavimentos da edificação são variáveis, mas antes de executá-lo precisamos preparar o local que vai ser centado. Temos que preparar de acordo com a figura abaixo, dependendo do piso a ser colocado.

FIGURA 3: MONTAGEM DA LAJE DE IMPERMEABILIZAÇÃO

Para o primeiro pavimento não foi necessário colocar a laje de impermeabilização apenas o contra-piso sobre a laje.

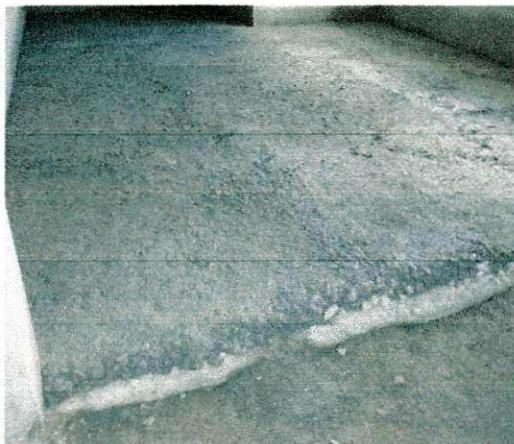
FOTO 100: LAJE DE IMPERMEABILIZAÇÃO

A laje foi executada com uma espessura de 8cm em concreto simples e traço 1:4:8 (cimento:areia:brita).

A laje de impermeabilização foi executada sem continuidade, de modo que recobriu toda a superfície, sempre nivelada e com a altura da cinta. A camada só foi

lançada, após que o aterro interno estivesse todo compactado e colocado todas as canalizações que passariam no piso.

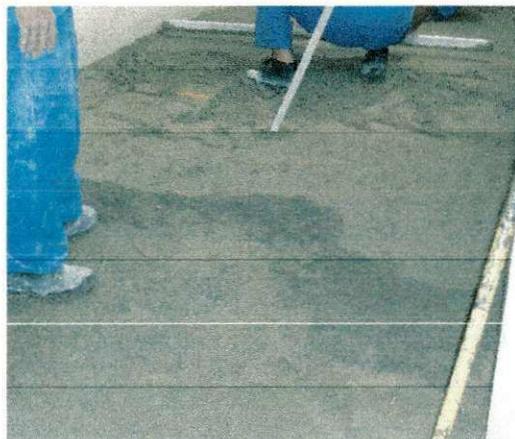
FOTO 101: CONTRA-PISO

Após todos os ambientes estarem com a laje de impermeabilização (algumas não foi necessário), entramos com o do contra-piso para a execução do piso, no traço 1:5 (cimento:areia média), com 2cm de espessura.

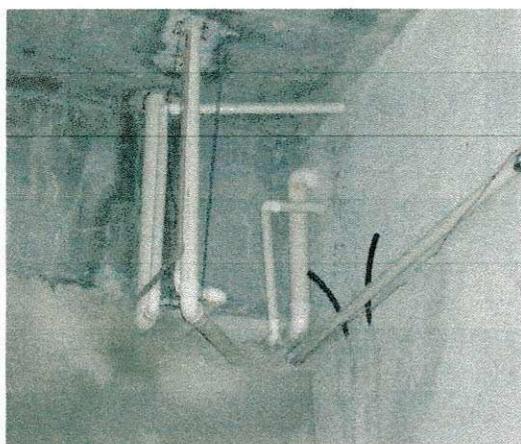
FOTO 102: REDE DE ESGOTO SOB A LAJE

Observou pelo projeto, que em alguns ambientes, as instalações passariam pela laje, para isso fez-se necessário a marcação do local antes da concretagem da laje.

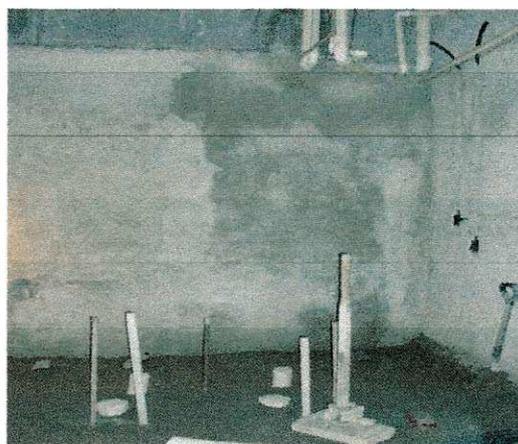
FOTO 103: PONTOS DA REDE DE ESGOTO
