**UNIVERSIDADE FEDERAL DE CAMPINA GRANDE**  
**CENTRO DE TECNOLOGIA E RECURSOS NATURAIS**  
**UNIDADE ACADÊMICA DE ENGENHARIA CIVIL**

**CONSTRUÇÃO DO MUSEU DE ARTE ASSIS**  
**CHATEUBRIAND**

**Relatório de Estágio Curricular supervisionado pelo**

**Campina Grande, Agosto de 2009**

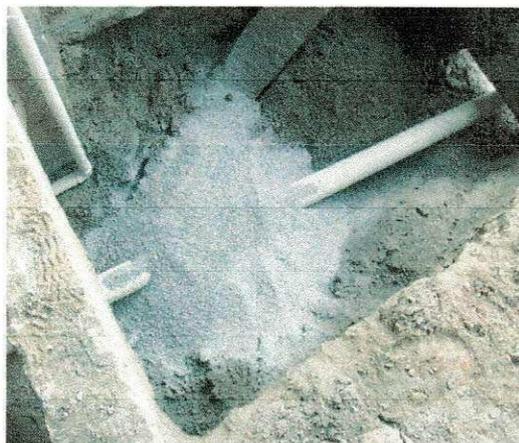
FOTO 104: ATERRO DA REDE DE ESGOTO

Para a rede de esgoto no pavimento térreo, foi necessário <sup>2</sup>a escavação para a colocação da rede em tubo PVC e suas conexões de acordo com a necessidade. Após a instalação da rede, colocou-se pó de pedra para o preenchimento da escavação.

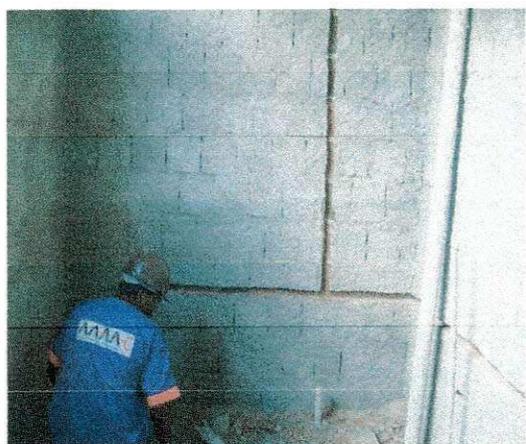
FOTO 105: CORTE DA REDE HIDRÁULICA

Para a instalação hidráulica, fizemos o corte na alvenaria, com a distância permitida em projeto e colocamos toda a tubulação com suas respectivas conexões. Após o termino da instalação foi feito o teste na tubulação com uma bomba manual para a verificação de possíveis vazamentos.

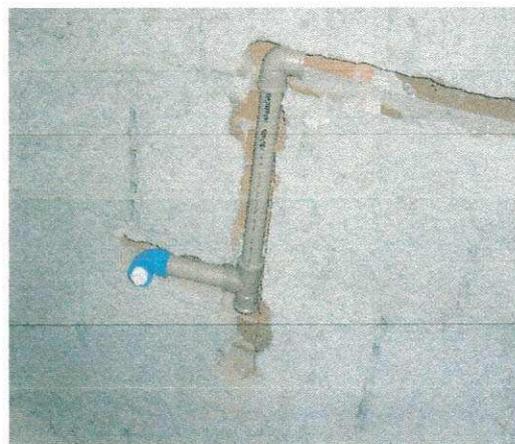
FOTO 106: REDE HIDRÁULICA

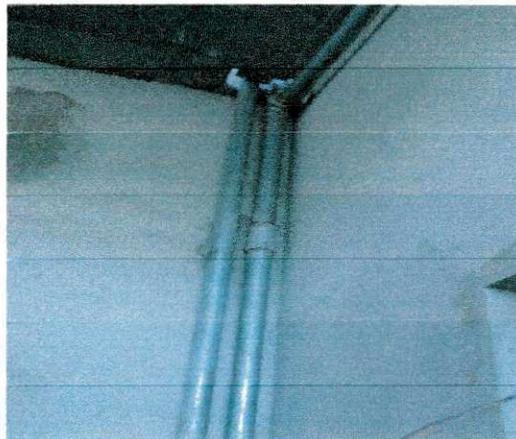
FOTO 107: REDE INCÊNDIO

Por norma apenas os tubos que ficaram expostos são de aço galvanizado, com seus diâmetros especificados em projeto.

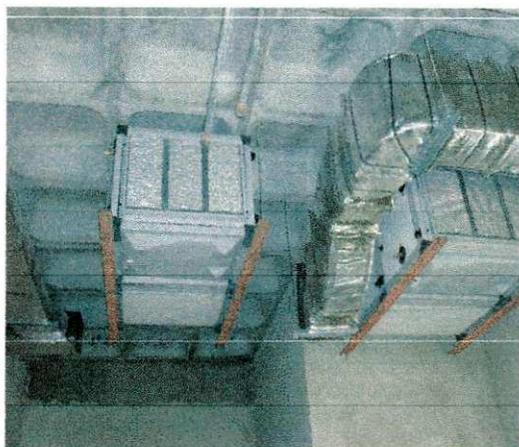
**FOTO 108:** DUTOS COM CHAPA GALVANIZADA E FANCOIS

A construção do Museu de Artes é dotada de um ~~de um~~ projeto de climatização. Todos os ambientes internos serão climatizados, através de dutos feitos com chapas galvanizadas isoladas com manta em lã de vidro e dutos flexíveis.

Existem centrais que distribuem o ar através desses dutos, chamados Fancois e Fancoletes, cujas potências são determinadas por cada ambiente que o mesmo distribuirá o ar.

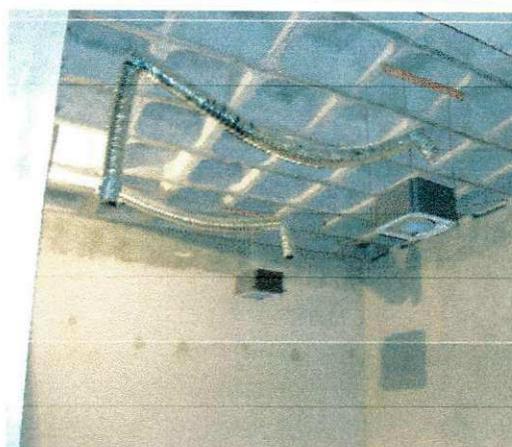
**FOTO 109:** DUTOS FLEXÍVEIS E FANCOLETES
