**UNIVERSIDADE FEDERAL DE CAMPINA GRANDE  
CENTRO DE TECNOLOGIA E RECURSOS NATURAIS  
UNIDADE ACADÊMICA DE ENGENHARIA CIVIL**

**RELATÓRIO DE ESTÁGIO  
OBRA: MAXXI ATACADO - CG**

**RELATÓRIO DE ESTÁGIO DA OBRA DO MAXXI ATACADO DE CAMPINA  
GRANDE - PB**

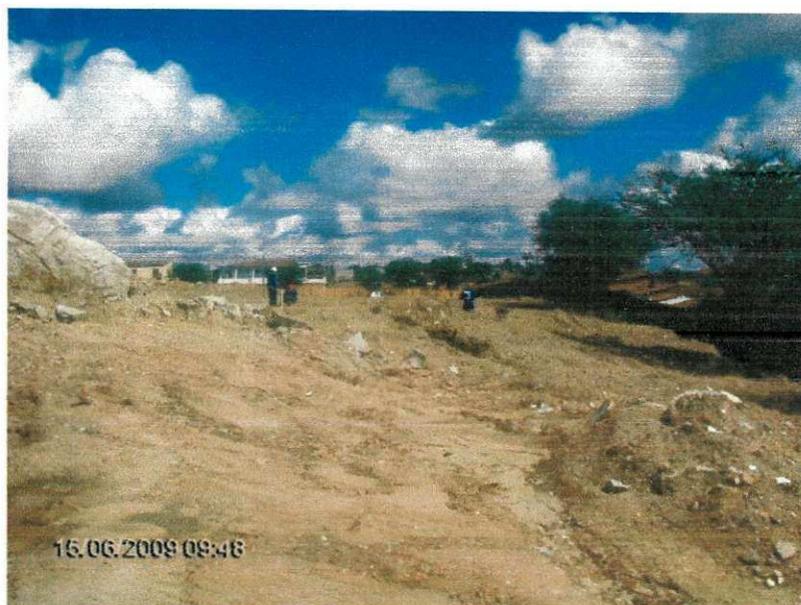
**Figura 2** – Limpeza do terreno. (Fonte: Arquivo pessoal)

- Limpeza do terreno: onde foram retirados entulho, grama, árvores e outras plantas, deixando-o em condições para locação e escavação da obra.
- A proteção das estruturas existentes, árvores ou vegetação indicadas nos documentos de contrato que devem permanecer.
- Remoção da terra superficial das áreas a serem incorporadas aos limites do projeto, e conforme é indicado nos desenhos de projeto. Nesta etapa, foi retirado uma faixa de cerca de 20cm de solo, que corresponde à parte orgânica deste.

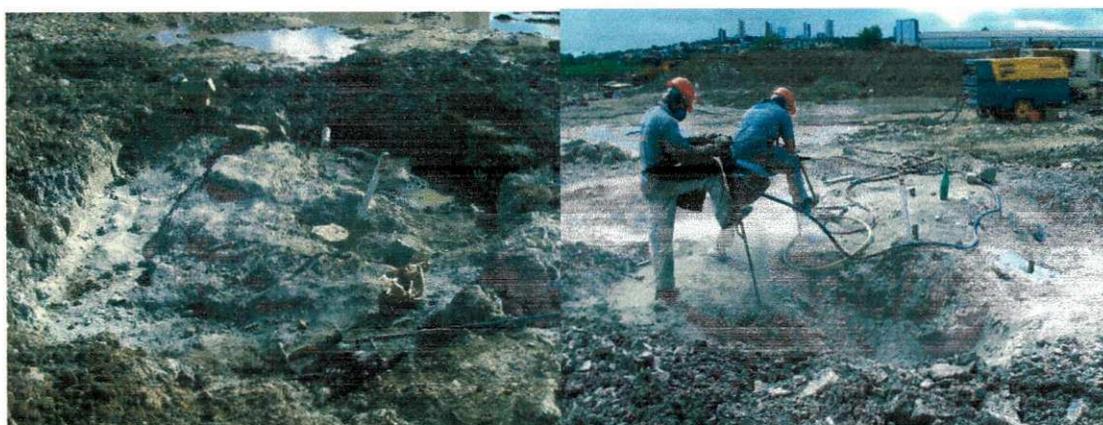
**Figura 4** – Preparação para demolição de rochas (Fonte: Arquivo pessoal)

Após a limpeza do terreno, foi necessário o desmonte das rochas existentes no local. Para este desmonte foi empregado o método de demolição no qual as rochas eram descobertas, perfuradas com sondas perfuratrizes e carregadas com explosivos. Após o processo de carregamento das rochas, estas eram “abafadas” com uma camada de solo capaz de absorver o impacto gerado pela explosão e evitar o lançamento de materiais provenientes do processo. Esta prática atrasou o andamento da obra, visto que para cada demolição fazia-se necessária uma mega-mobilização que ia desde a utilização do maquinário pesado (tratores, caminhões, compressores) à interrupção do trânsito e aviso aos moradores das áreas circunvizinhas.

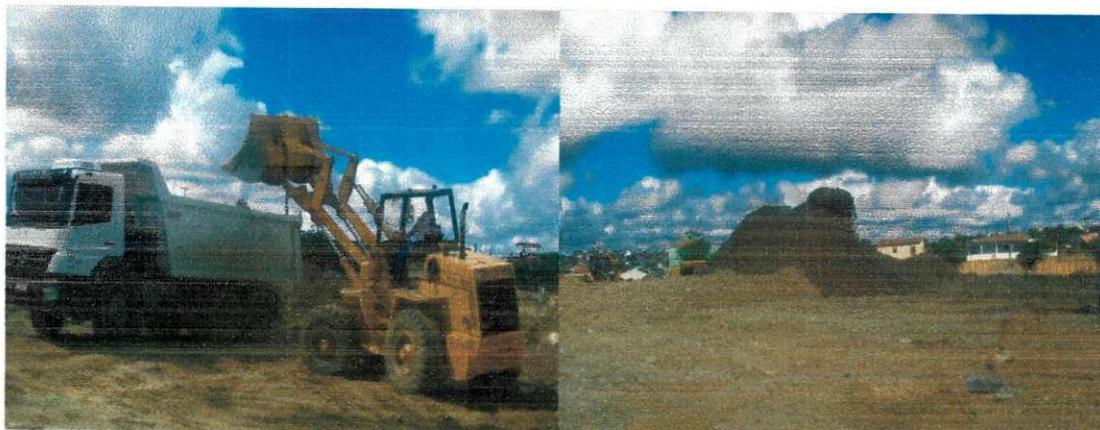
**Figura 5** – Etapas do abafamento das explosões. (Fonte: Arquivo pessoal)

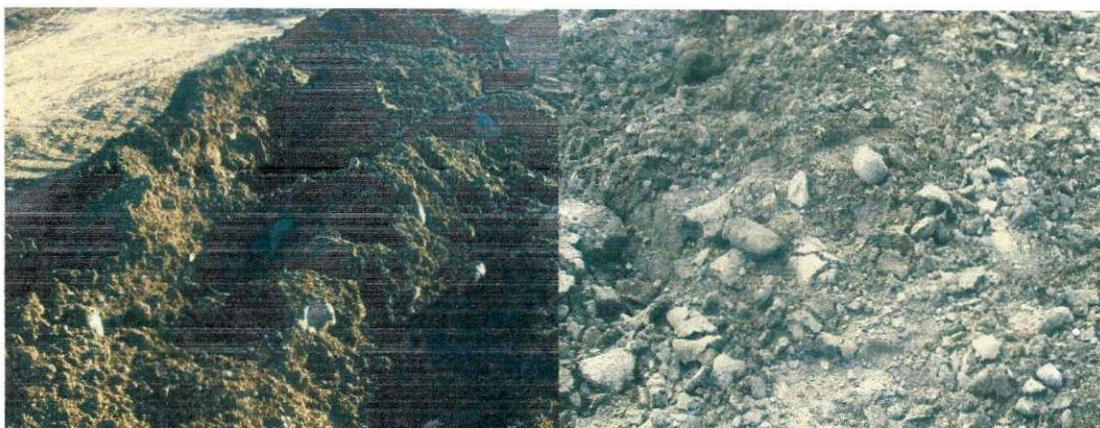
**Figura 6** – Resultado do desmonte. (Fonte: Arquivo pessoal)

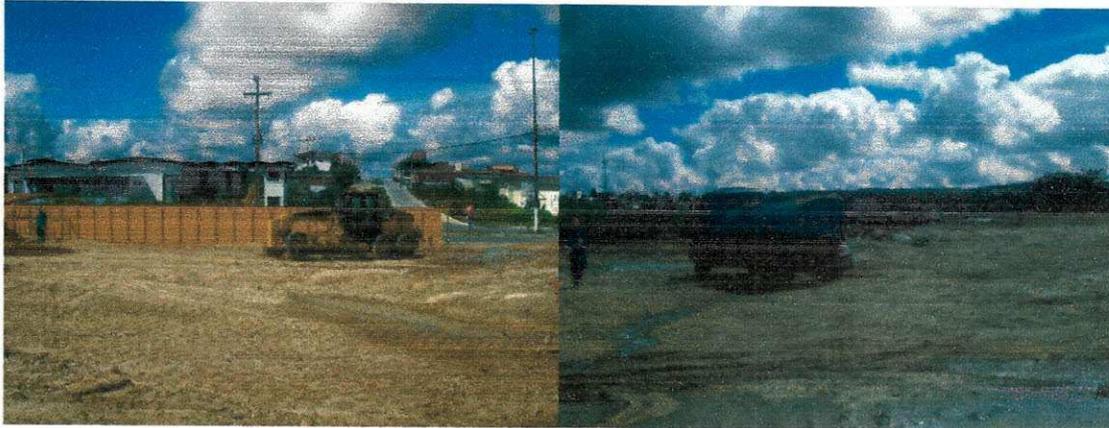
**Figura 7** – Serviços de terraplanagem. (Fonte: Arquivo pessoal)

Ao término dos processos de preparação do terreno e desmonte de rochas, iniciou-se o processo de terraplenagem, no qual, seguindo os levantamentos topográficos e seções de projeto, foram identificadas as áreas onde seriam necessários cortes ou aterros. Para as áreas onde seria necessário aterro, foi observado quanto do material cortado serviria para a etapa de aterro. Devido à grande quantidade de rocha proveniente dos desmontes, grande parte do material cortado não serviu como aterro para a obra, sendo necessária, com isso, a obtenção de materiais provenientes de jazidas de fora do empreendimento. Esta utilização de material de empréstimo de certa forma onerou esta etapa, pois além de ser necessária a compra de aterro, foi também preciso o transporte e deposição adequada do material de bota-fora.

Todo o processo de terraplenagem foi acompanhado de maneira bastante rigorosa a fim de garantir que em áreas onde se fizesse necessária a preparação de sub-base e que estivessem escavadas ou tivesse havido retirada de material, fossem escarificadas a no mínimo 20 cm de profundidade, bem como, fosse observado se a compactação atingia os 95% da densidade máxima, no Proctor Normal, conforme se exigia em projeto.

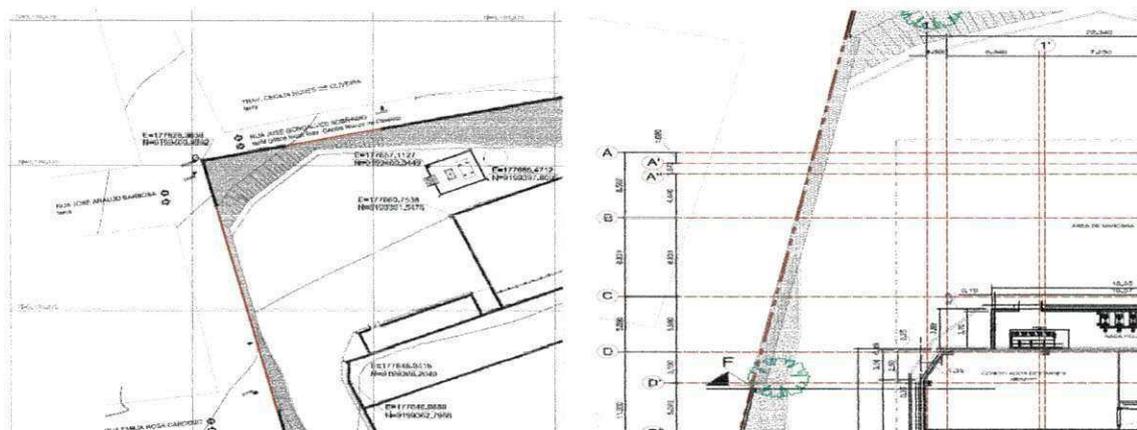
**Figura 8** – Apresentação dos sistemas de eixos utilizados na obra. (Fonte: Arquivo pessoal)

Para que a obra fosse locada o projetista criou dois sistemas de coordenadas, um que a locou com relação às coordenadas Norte e Leste (Sistema de coordenadas geográficas), o qual implantou a obra propriamente dita, com relação ao norte verdadeiro; e outro sistema que encaixava a construção dentro de um conjunto de eixos que “amarravam” a obra com relação à latitude (dos eixos A a J) e com relação a longitude (dos eixos 1 ao 5). Após a locação da obra com relação ao sistema de coordenadas geográficas, baseou-se somente no sistema próprio de latitude e longitude para locar todos os pontos necessários para a execução da obra.

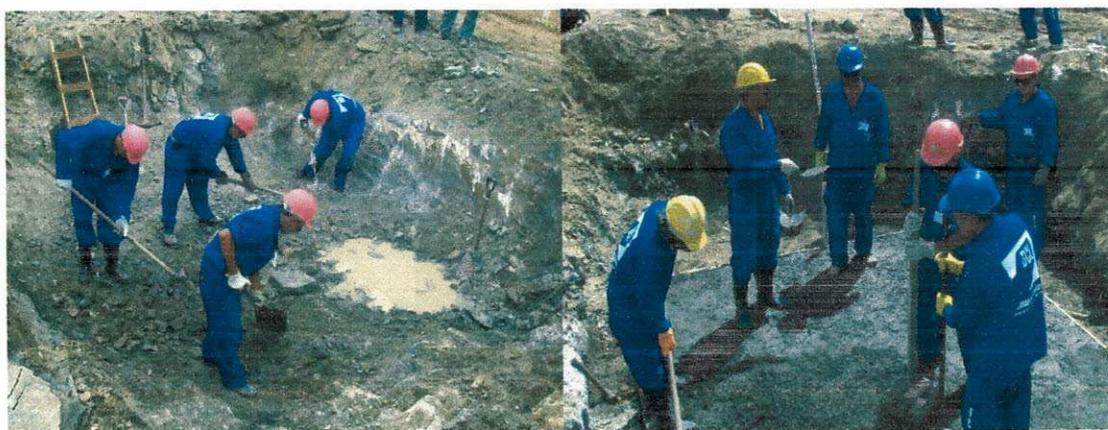
**Figura 9** – Preparação das bases das fundações; nivelamento feito com concreto magro (Fonte: Arquivo pessoal)

A fundação da obra foi feita em blocos de concreto armado, os quais recebiam as cargas de todas as vigas baldrames do projeto. Ao ser locada a posição dos blocos, toda a área necessária à execução da fundação era preparada. Iniciando-se pela abertura das cavas, posteriormente pela regularização do solo, em seguida a aplicação da camada de concreto

magro, logo após, o lançamento e escoramento das formas, seguido pela colocação das armaduras, e por fim a concretagem. Como a estrutura aparente da obra era toda em perfis metálicos, foi necessária a aplicação de chumbadores, os quais receberiam os pilares metálicos. Para a colocação destes chumbadores, era necessária a implantação de gabaritos, fornecidos pela empresa responsável, a fim de alinhá-los de maneira que ficassem em perfeita posição no momento da recepção destes pilares.

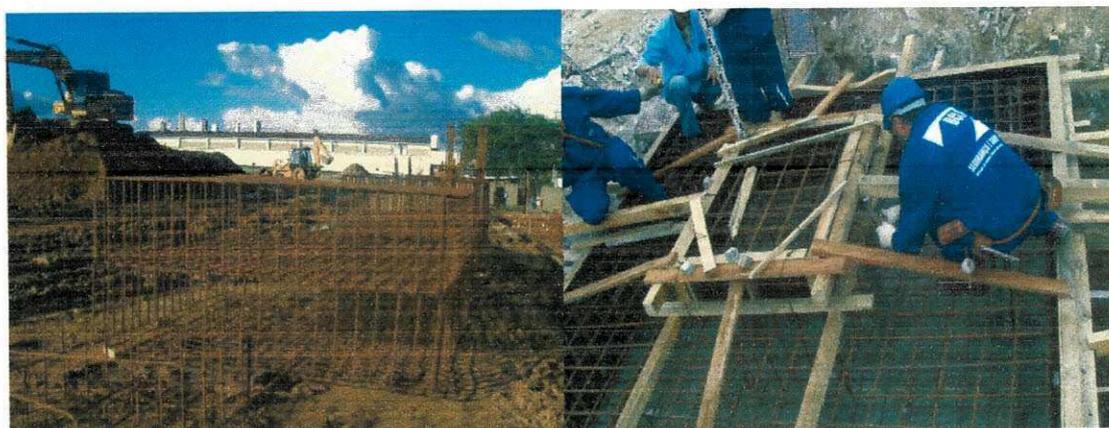
**Figura 10** – Preparação das armaduras; lançamento das armaduras nas formas (Fonte: Arquivo pessoal)

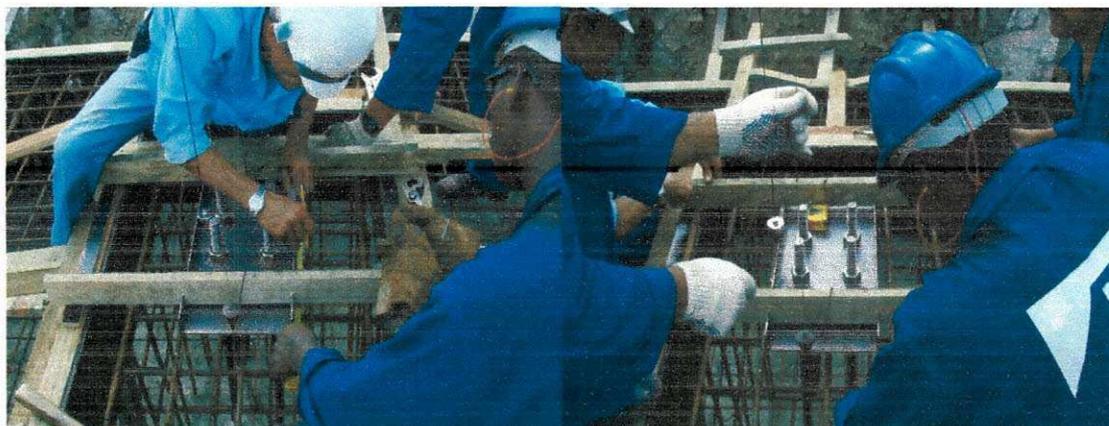
**Figura 11** – Alinhamento dos chumbadores que recebem os pilares metálicos (Fonte: Arquivo pessoal)

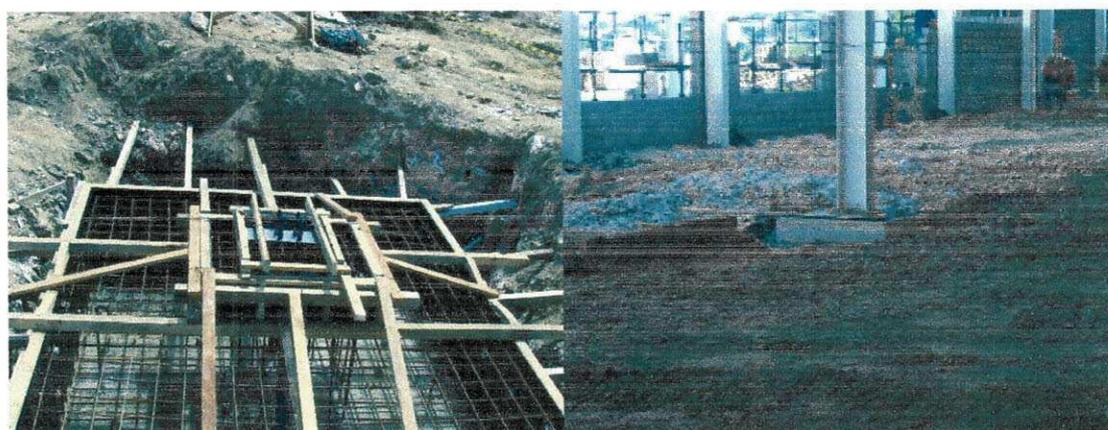
**Figura 12** – Bloco pronto pra ser concretado; bloco pronto, com pilar metálico (Fonte: Arquivo pessoal)

Os pilares foram lançados sobre uma camada de 2 cm de graute, a fim de evitar a deformação do concreto, uma vez que o pilar está sujeito a diferentes tipos de carregamento e o graute apresenta uma maior resistência que o concreto.

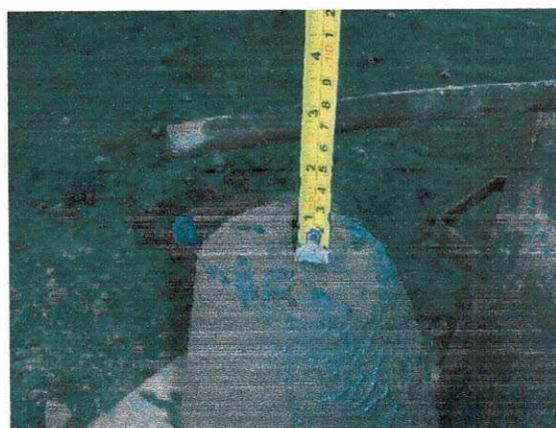
**Figura 13** – Slump test (Fonte: Arquivo pessoal)

Antes de se iniciar a concretagem era utilizado o slump testa a fim de observar a consistência do concreto e ter segurança em relação a resistência do mesmo.

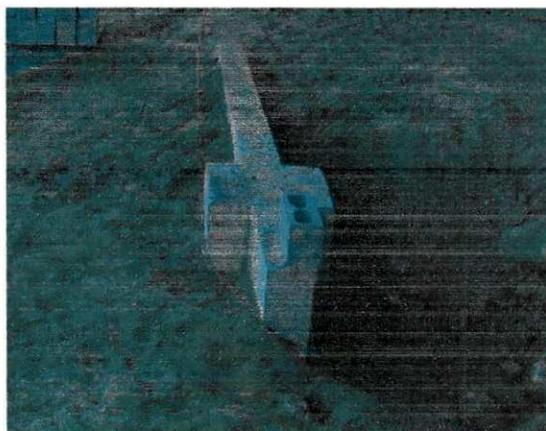
**Figura 14** – Vigas baldrame prontas (Fonte: Arquivo pessoal)

Todas as paredes do projeto foram lançadas sobre vigas-baldrames, as quais estão interligadas aos blocos de concreto, para quem transmitem todos os esforços atuantes.

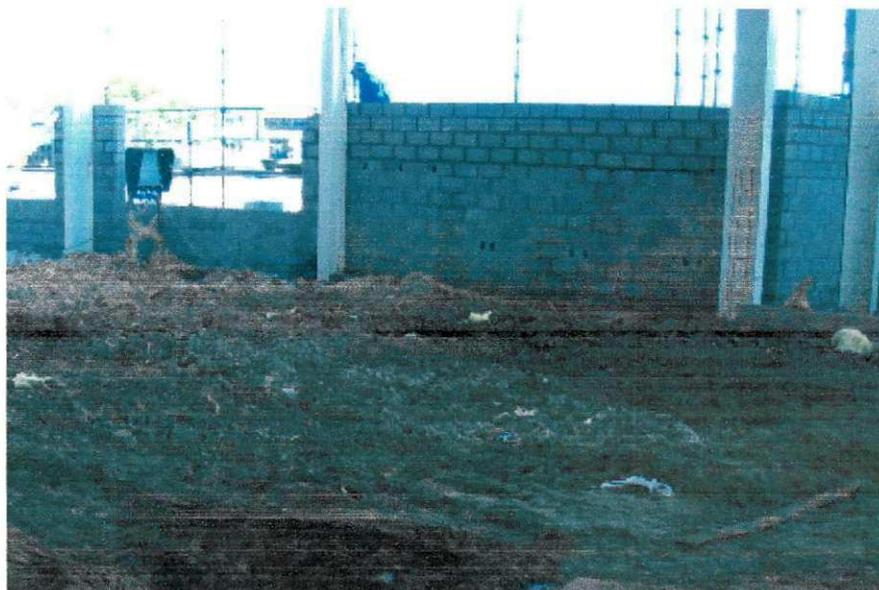
**Figura 15** – Alvenaria em blocos de concreto (Fonte: Arquivo pessoal)

Toda a alvenaria da obra foi realizada em blocos de concreto. Nas paredes externas, foram utilizados blocos de concreto de 19X19X39 cm, enquanto nas paredes internas foram blocos de 14X19X39 cm.

Na execução da alvenaria foram utilizadas cintas de amarração e pilaretes, com o intuito de manter a rigidez do conjunto. A cada 3 m de altura de alvenaria construiu-se uma cinta, enquanto que para cada 3 m de largura utilizou-se um pilarete. A alvenaria externa atingiu uma altura total de 10,3 m, enquanto a interna chegou ao nível de 4 m de altura.

Nos pontos onde havia encontros de paredes, exceto no final destas, foram aplicadas telas de aço, as quais serviam como acessório para a amarração entre as estruturas.

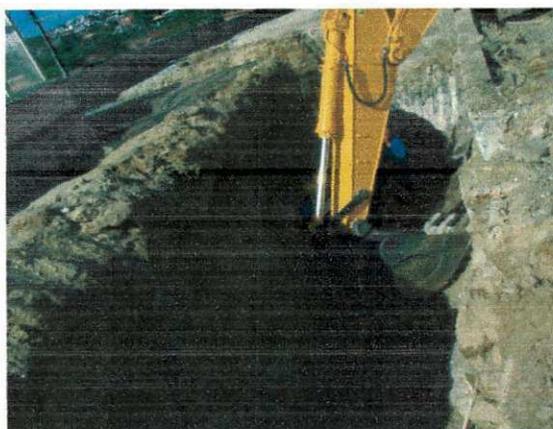
**Figura 16** – Escavação de valas para drenagem (Fonte: Arquivo pessoal)

Para a execução dos serviços de drenagem foram necessárias as escavações de trincheiras da tubulação e colocação de material de assentamento, no nosso caso, areia lavada. Após a escavação destas trincheiras e colocação da areia, com a ajuda da equipe de topografia, foram executadas manualmente as declividades que deveriam ser seguidas pela tubulação, conforme exigia o projeto.

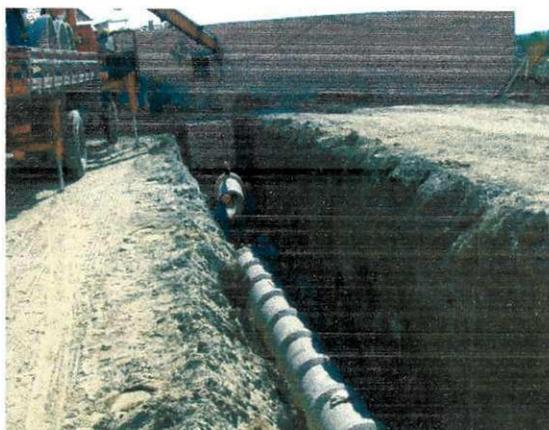
**Figura 17** – Assentamento de manilhas para drenagem pluvial (Fonte: Arquivo pessoal)

Na tubulação, foram utilizados tubos de concreto pré-fabricados, de 300mm, 400mm e 600mm.

Ao serem colocados os tubos, estes eram chumbados e travados com uma cinta lateral, a qual impedia a movimentação da tubulação.

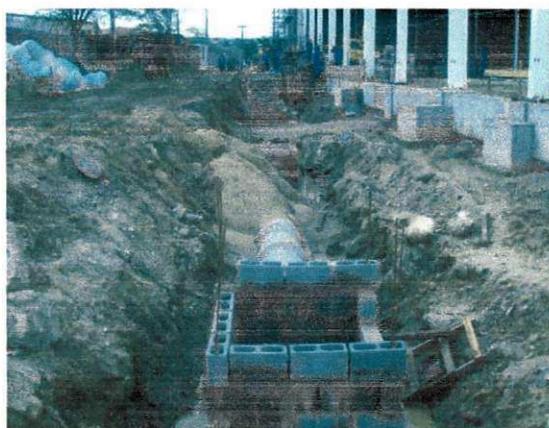
**Figura 18** – Manilhas e poços de visita para drenagem pluvial (Fonte: Arquivo pessoal)

Estes tubos eram separados entre trechos por poços de visitas, caixas de drenagem ou caixas de inspeção, variando de acordo com as exigências de projeto.

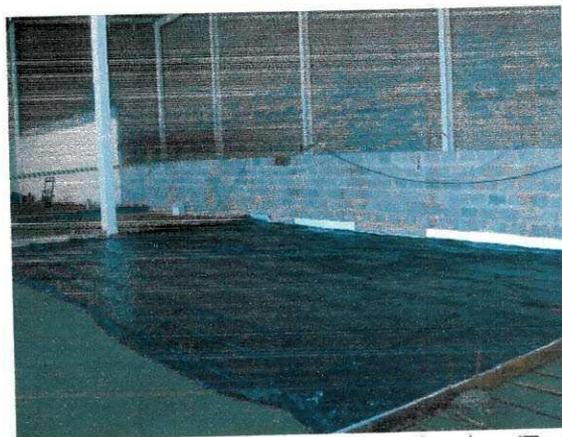
**Figura 19** – Aplicação de lonas para concretagem do piso (Fonte: Arquivo pessoal)

O piso da loja foi executado em pavimento rígido. A execução foi feita com concreto armado, sendo utilizadas telas soldadas e espaçadores, além de barras de transferência. Após os serviços de compactação do solo, aplicou-se lonas plásticas, a fim de evitar o atrito entre o concreto e o solo, e montou-se as armaduras do pavimento, sendo necessárias em diferentes áreas armaduras superiores, inferiores ou duplas. As barras de transferências eram aplicadas nos locais onde se encerrava cada seção da concretagem, geralmente se encontrando nas juntas de construção. As barras de transferência tinham uma de suas extremidades lubrificada

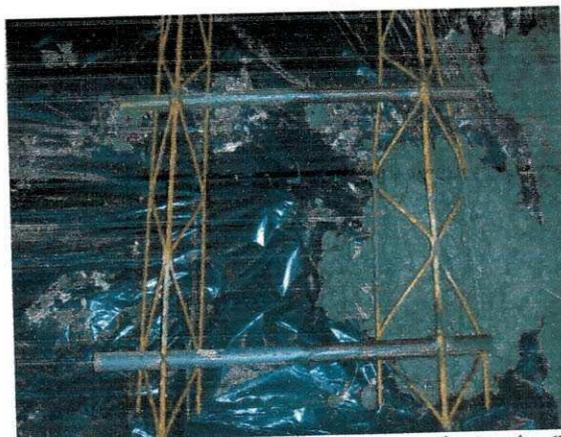
**Figura 20** – Aplicação de espaçadores e barras de transferência (Fonte: Arquivo pessoal)

de forma a evitar a aderência total da barra ao pavimento, permitindo assim a livre retração/dilatação do concreto. Estas barras, como o próprio nome a explica, tem como finalidade transmitir as cargas para as seções adjacentes.

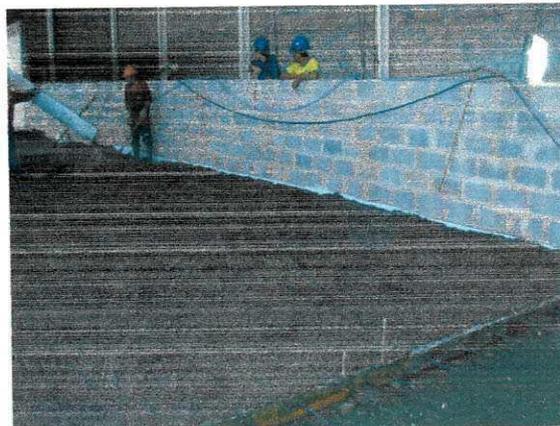
**Figura 22 – Concretagem do piso (Fonte: Arquivo pessoal)**
