UNIVERSIDADE FEDERAL DE CAMPINA GRANDE
CENTRO DE TECNOLOGIA E RECURSOS NATURAIS
DEPARTAMENTO DE ENGENHARIA CIVIL
CAMPUS – CAMPINA GRANDE

RELATÓRIO SUPERVISIONADO

Este relatório é baseado na execução do Museu de Artes Assis Chateaubriand, executado pela ENGEMAT, no período de março de 2010 a julho de 2010, e tem por objetivo atender à disciplina Estágio Supervisionado da Universidade Federal de Campina Grande.

Museu de Artes Assis Chateaubriand

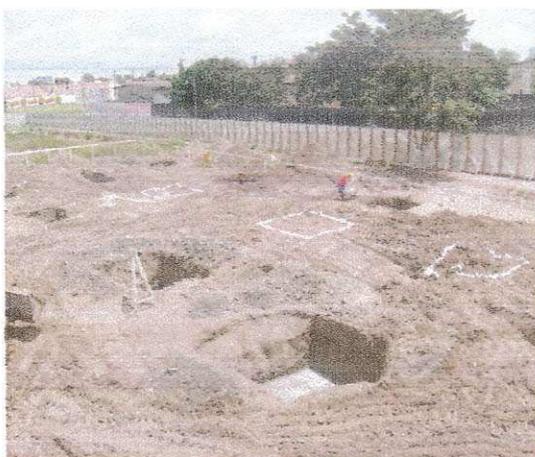
FOTO 7: ESCAVAÇÃO E MARCAÇÃO DAS

Foram escavados cerca de 52 valas, com cerca de 1,5 a 2,0m de profundidade para que fosse executadas as fundações. O reaterro nessas cavas foram executadas com material de empréstimo em camadas sucessivas de altura máxima de 20cm, de modo evitar posteriores desníveis por recalques das camadas aterradas.

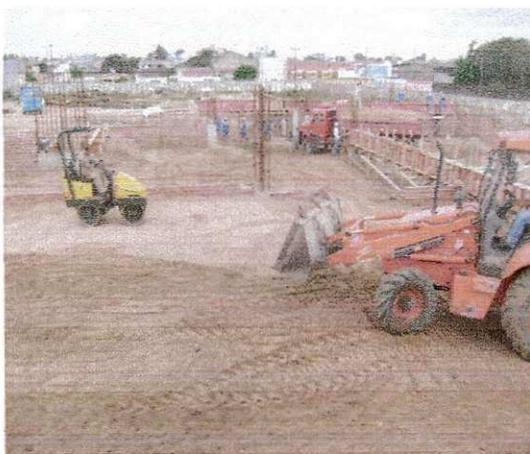
FOTO 13: ATERRO PARA NIVELAMENTO

Como o nível da obra, de acordo com o projeto arquitetônico era alto em relação ao nível natural do terreno, foi necessário fazer embasamento com alvenaria de 1 vez com tijolos de 6 furos assentados com argamassa com um traço de 1:8 até o início da cinta, aterrando assim os chamados caixões, de cada nível diferenciado no projeto. Esse aterro foi compactado de modo mecânico seguindo todas as normas de compactação.

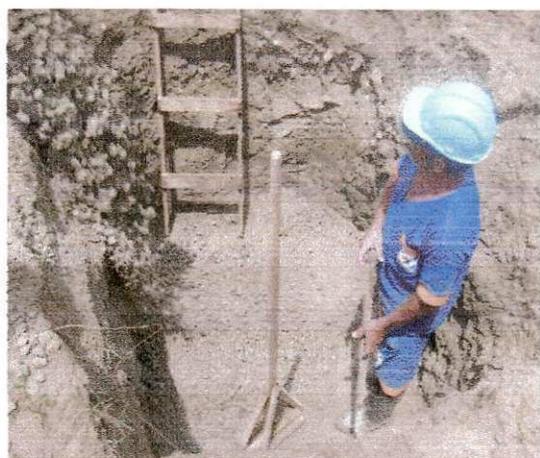
FOTO 18: CONCRETO MAGRO

Após a escavação mecânica ou manual fez-se a escariação das valas para deixá-las no nível, em seguida colocou-se o concreto magro com 7,0cm de espessura com traço de 1:3:6 ($F_{ck}=10\text{MPa}$), para um melhor desempenho na armação das sapatas.

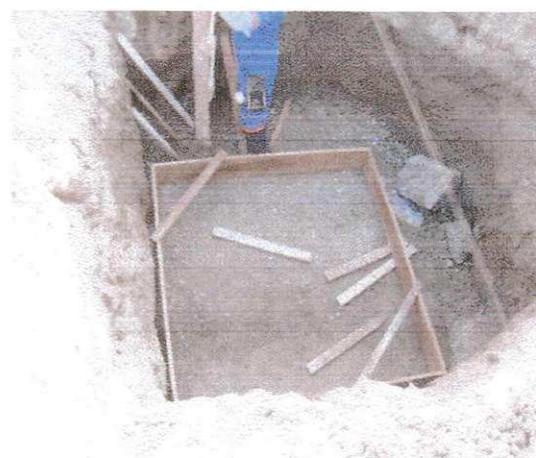
FOTO 19: FORMA DA FUNDAÇÃO

Então, colocou-se a forma de madeira no local, sempre no prumo, para concretagem das sapatas, estas serviriam de apoio para os pilares de sustentação da edificação tendo suas medidas conferidas previamente. Centralizou-se a caixa (forma) através de duas linhas que se cruzam perpendicularmente, puxadas a partir de pontos fixos do gabarito marcando-se o eixo da peça e com o auxílio do prumo mediu-se metade do comprimento do pilar para ambos os lados.

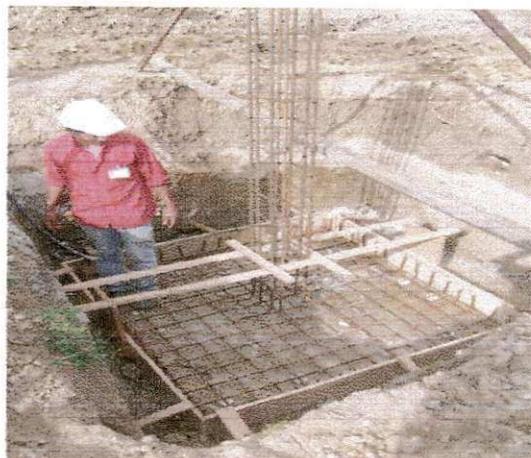
FOTO 21: FORMA E FERRAGEM

Lançou-se a armação da base, depois a do pilar, sendo a peça concretada e tendo mergulhado o vibrador de imersão, com $F_{ck}=40\text{MPa}$ e recobrimento de 2,5cm, assegurado através do uso de cubos de argamassa pré-fabricadas (cocadas), os quais foram fixados as armaduras.

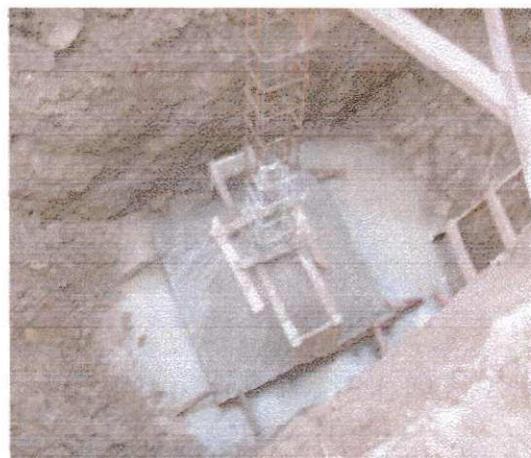
FOTO 23: SAPATA

As fundações foram constituídas de sapatas isoladas assentes diretamente sobre o terreno. Suas formas quadradas e retangulares, cujas dimensões eram variáveis. Ver quadro abaixo:

As sapatas encontram-se a profundidades variáveis de 0,80cm (para o pilar 11) à 3,00m (para o pilar 52). Foram utilizados ferros CA-50 com bitolas de 10,0, 12,5 e 16,0mm nas malhas das fundações com ancoragem variando de 10,0 à 30,0cm, num total aproximado de 2600kgf.

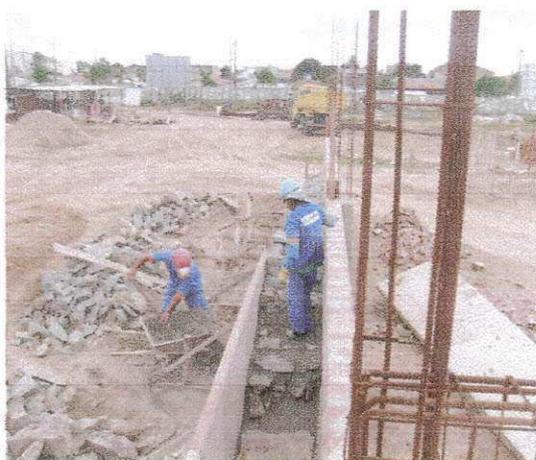
FOTO 28: EXECUÇÃO DO MURO

O muro foi feito em alvenaria de pedras, assentadas uma a uma com argamassa de traço 1:4. Antes de construí-los foi colocado concreto magro de 7,0cm de altura, e uma altura de embasamento de 65,0cm, totalizando alturas variáveis de acordo com as seções especificadas.

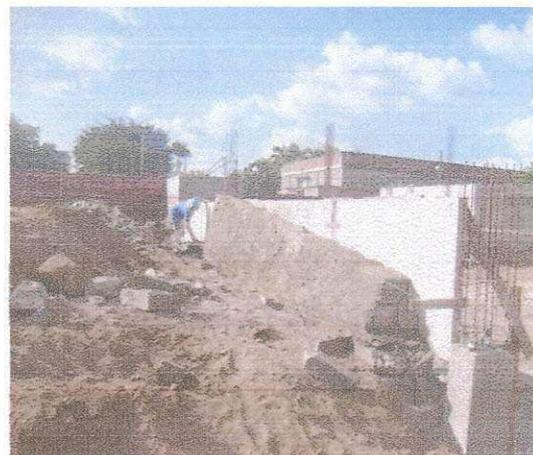
FOTO 29: MURO PRONTO

Foram construídos dois muros de contenção, para conter o aterro da rampa principal de acesso ao museu. Suas dimensões foram de acordo com o especificado em projeto.

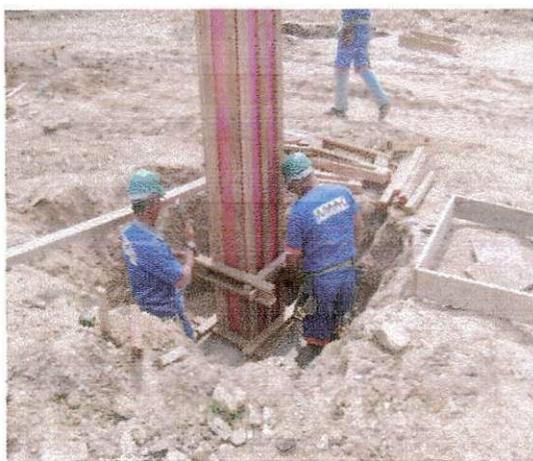
FOTO 30: MONTAGEM DA FORMA

À partir da espera da ferragem, marcou-se os “gabaritos”. Fixados nas “moscas” foram colocados pedaços de tábuas. Puxou-se as linhas à partir das banquetas cruzando-as no eixo do pilar. Acima da tábua anteriormente mencionada, colocou-se o prumo e marcou-se, para ambos os lados, a metade da dimensão correspondente ao pilar concretado (armação + revestimento) e a espessura da forma em madeirit. Este procedimento foi feito para todos os lados.

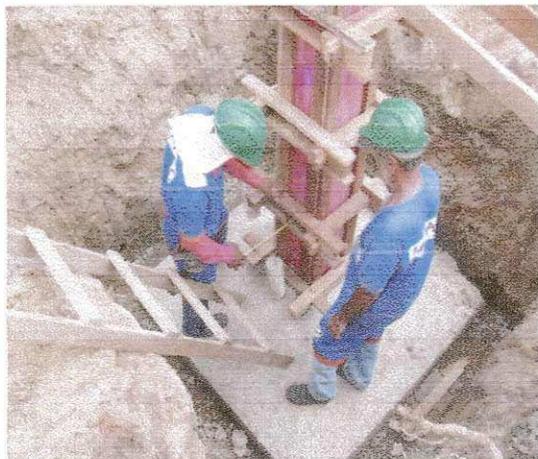
FOTO 32: PRUMO DO PILAR
CONCRETAGEM

Em seguida colocou-se a forma na qual foi aplicada DESMOL, para que o concreto não aderisse e prendeu-se a peça com barrotes e tirantes para que a forma não abrisse quando o pilar viesse a ser concretado. O pilar ficou escorado e desta forma tirou-se o seu prumo, certificando-se da sua verticalidade.

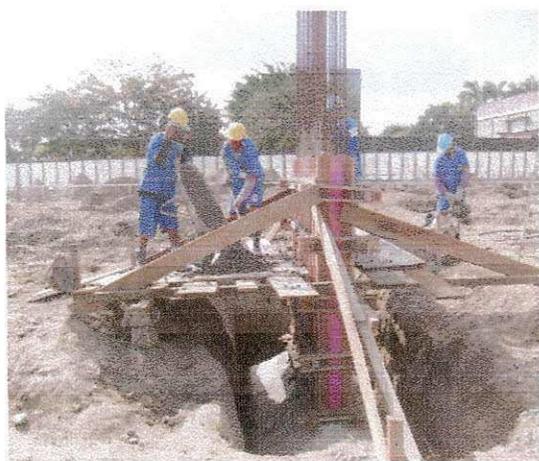
FOTO 34: CONCRETAGEM

As formas dos pilares foram cheias com uma altura máxima aproximada de 2,0m, evitando assim lançamentos de alturas maiores que conduziram a segregação do material, dado que, por gravidade, o agregado graúdo tende a cair primeiro. Ocasionalmente uma melhor vibração no concreto deixando mais homogêneo.

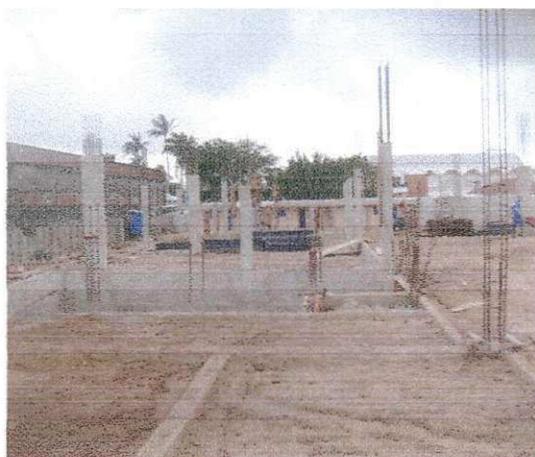
FOTO 37: PILARES COM ESPERAS

A segunda etapa considerada nesse relatório são para os pilares a partir do nível da viga baldrame e do nível da laje. Nessa etapa os pilares, foram executadas de acordo com seu nível, assim algumas tiveram continuidade e outras foram interrompidas de acordo com o projeto. O processo de execução manteve-se do mesmo jeito que foi citado anteriormente na primeira etapa, sempre respeitando o transpasse pedido em projeto. No processo da concretagem foi feito de maneira manual e mecânico, utilizando carro tipo betoneira e bombeamento mecânico.

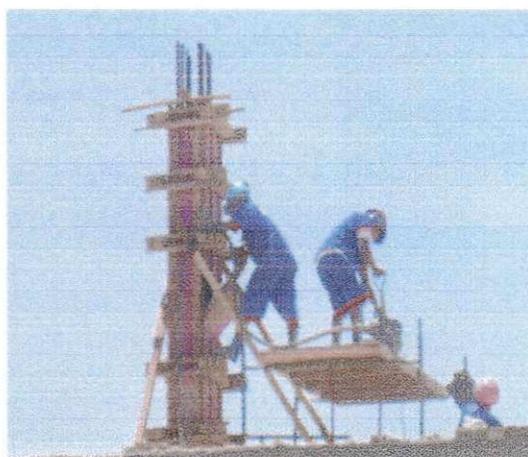
FOTO 38: CONCRETAGEM

Como esses pilares quando abafados com a fôrma ficaram com cerca de 4,0m, fez-se então janelas situadas no meio do pilar, para evitar lançamentos de alturas grandes, o que conduziria a segregação do material, dado que por gravidade o agregado graúdo tende a cair primeiro. Melhorando assim a vibração do concreto deixando-o homogêneo.

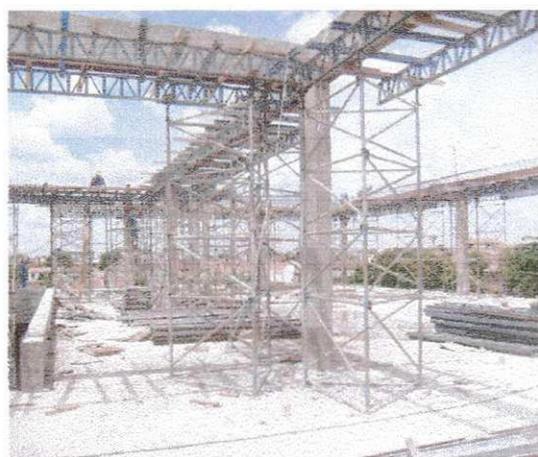
Para as vigas com alturas consideráveis, utilizamos torres montadas com o pé-direito da viga, e vigas treliçadas apoiando a viga em execução.

FOTO 39: TORRES DE ESCORAMENTO

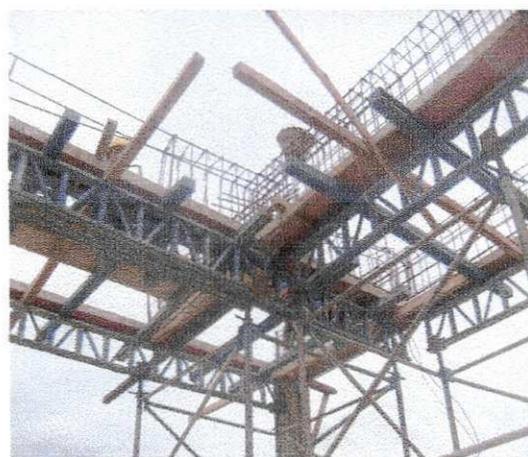
FOTO 40: TRELÍÇAS DE ESCORAMENTO

O processo de execução das vigas foram os mesmos que as vigas baldrame. Sendo que a diferença principal foi o tipo de escoramento utilizado. Como as vigas tinham um pé direito muito alto, fez-se necessário um escoramento mais preciso, então, utilizou-se um escoramento com treliças de aço para algumas vigas.

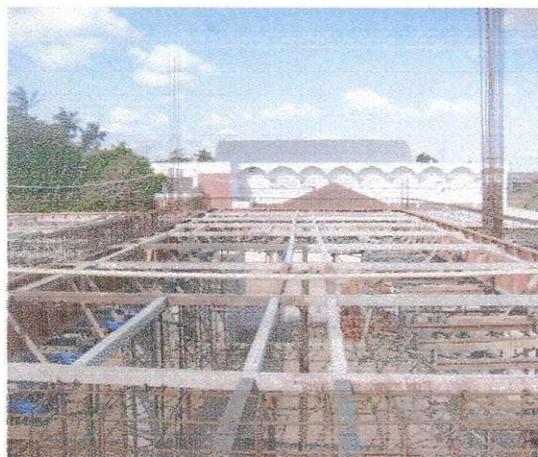
Para as lajes utilizamos escoramento metálico regulável de acordo com a altura, e escoramento em madeira.

FOTO 41: ESCORAMENTO HORIZONTAL

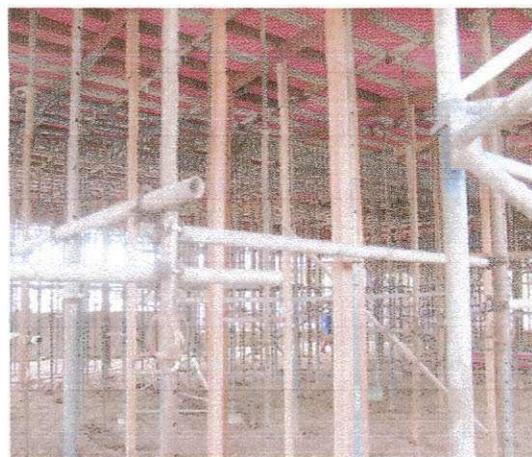
FOTO 42: ESCORAMENTO VERTICAL

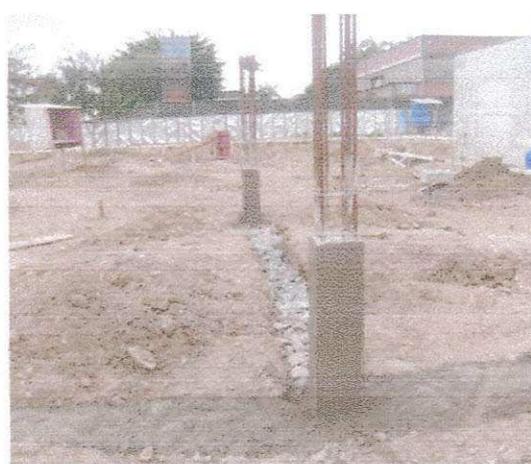
Antes de serem montadas as vigas baldrame fez-se necessário a execução de uma fundação em pedra granítica, com argamassa de cimento e areia, no traço 1:4, para que fosse montada o embasamento feito com tijolos de 8 furos. Isso porque o nível da edificação seria mais alto que o nível natural do terreno, ficando dessa forma as vigas baldrame no nível muito elevado, cerca de 1,50m aproximadamente de diferença.

FOTO 44: FUNDAÇÃO EM PEDRA GRANÍTICA

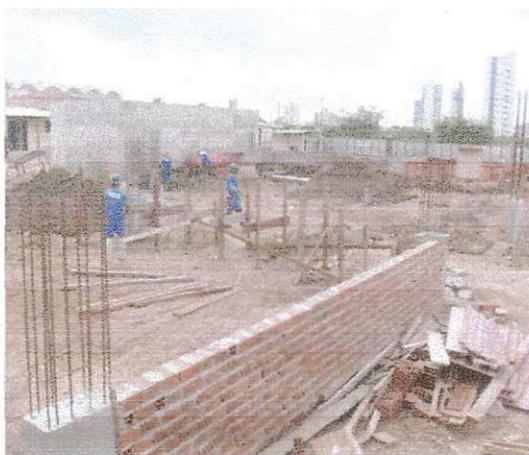
FOTO 45: EMBASAMENTO SOBRE A FUNDAÇÃO

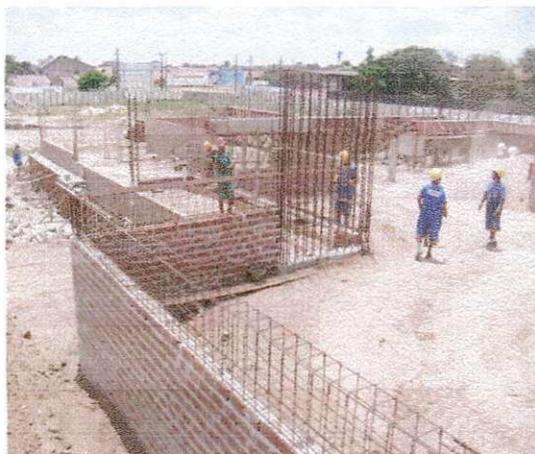
Primeiramente lançou-se a armação, respeitando sempre o cobrimento, para isso fez-se necessário o uso de cocadas, e posteriormente abafou a armação com a fôrma em madeirite para que houvesse a concretagem. Foram utilizadas para as vigas baldrame barras de ferro com bitolas que variaram entre 5.0 e 25.0mm para ferragens negativas e positivas colocadas longitudinal a seção transversal da viga, para combater as flechas que poderiam ocasionar conforme o esforço. E para combater o esforço cortante fez-se necessário o uso dos estribos, esses com bitolas entre 5.0 e 6.3mm, espaçados de acordo com o projeto. O acompanhamento de todo o processo foi feito em conferência com o projeto estrutural.

FOTO 46: ARMAÇÃO DAS CINTAS

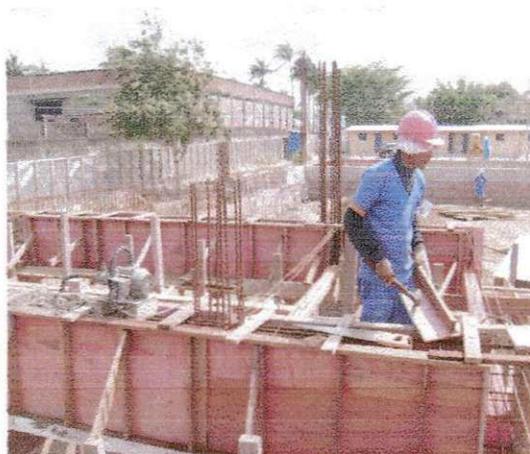
FOTO 47: ABAFAMENTO COM FORMA

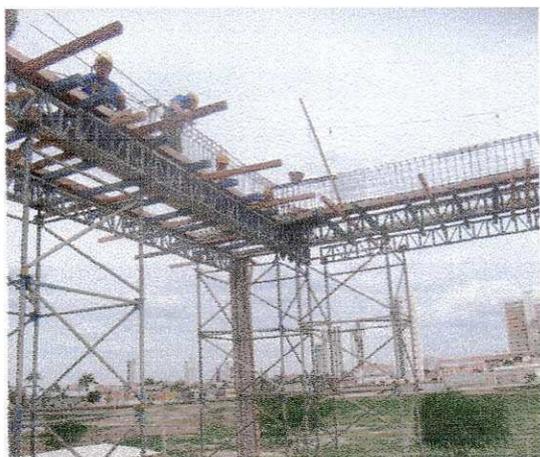
FOTO 50: ARMAÇÃO DA VIGA

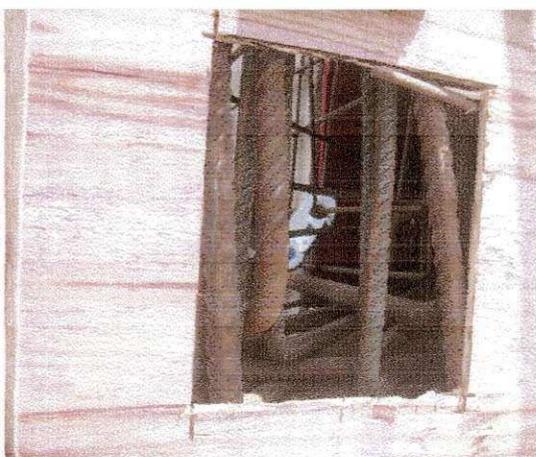
Algumas vigas da cobertura tinham seções grandes, o que fez termos um cuidado maior, tanto no escoramento como na montagem, pois as mesmas podiam chegar a 1,65cm de altura e 28cm de largura.

FOTO 54: JANELA PARA FERRAGEM DENSA

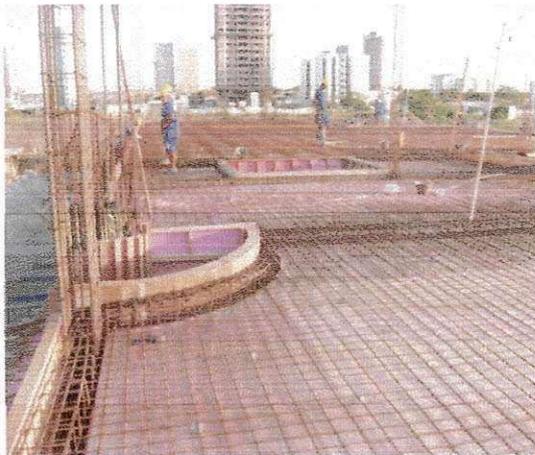
A laje foi armada em duas direções de acordo com o projeto estrutural, com armaduras negativas com bitolas que variaram de 6.3 à 8.0mm e armaduras positivas montadas conforme uma malha com bitolas de 6.3mm e 10mm

FOTO 56: ARMAÇÃO DA LAJE MACIÇA

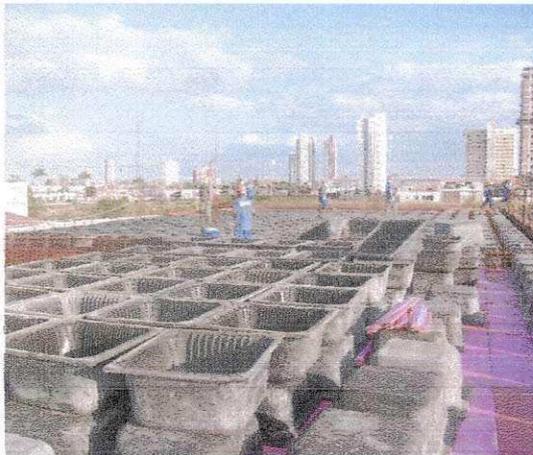
A laje nervurada teve uma área aproximada de 650m², situada no pavimento térreo. Essa laje também funcionará como piso do 1º pavimento. Foram utilizadas cumbucas quadradas com. Após a montagem sobre o escoramento passou DESMOL para facilitar na desforma.

FOTO 60: FORMA EM PVC

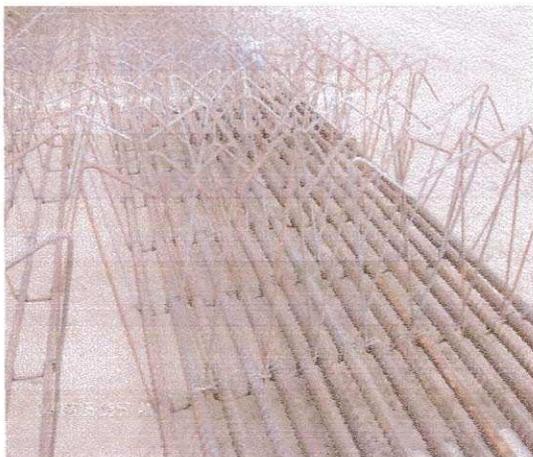
A ferragem utilizada nesse tipo de laje foi bem diferenciada, além da malha normal com barras longitudinais em duas direções, entre as nervuras colocou-se ferros pré-montados (estribos) na obra, como pedido no projeto e as cordoalhas especificadas para proteção.

FOTO 62: ESTRIBOS

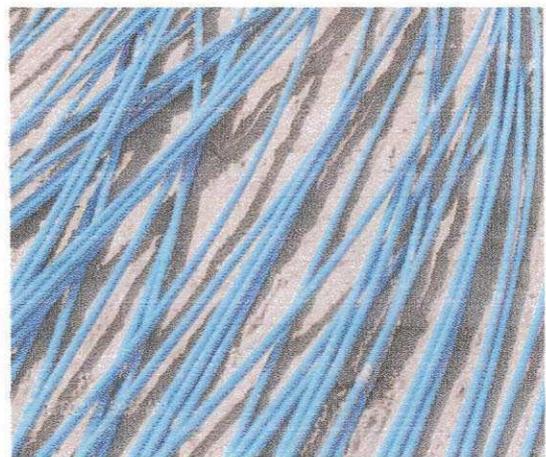
FOTO 63: CORDOALHAS

Foram utilizadas 65 cabos de protensão com comprimentos e posições variáveis dependendo da localização. Essas cordoalhas ou cabos trabalharam ativamente e passivamente na protensão da laje.

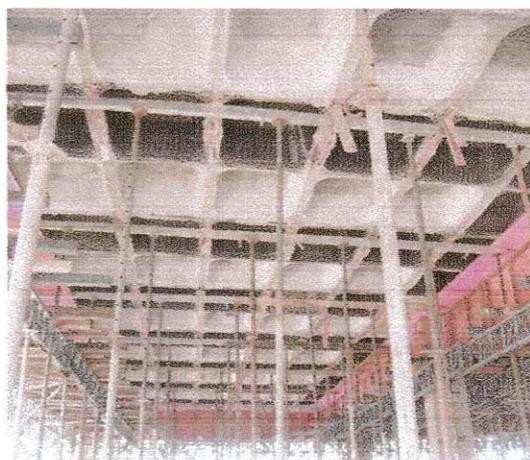
FOTO 69: VAZIOS DA LAJE NERVURADA

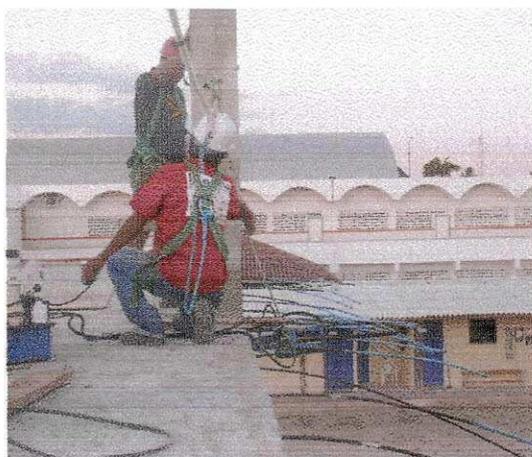
Com o tempo necessário de cura do concreto, fez-se a desforma da laje. Com o tempo necessário de aproximadamente 30 dias, com um macaco hidráulico fizemos a protensão da laje. Essa protensão foi feita em cada cabo que trabalhará ativamente na laje, esses cabos foram especificados em projeto.

1. Em todos os cabos que receberiam a carga, marcamos a partir do início da viga (laje) cerca de 10cm;
2. Posicionamos o macaco encachado no cabo e apoiado na viga;
3. Liberamos a pressão do macaco até que chegasse a distância pré-estabelecida no cabo;

FOTO 70: PROTENÇÃO DA LAJE NERVURADA

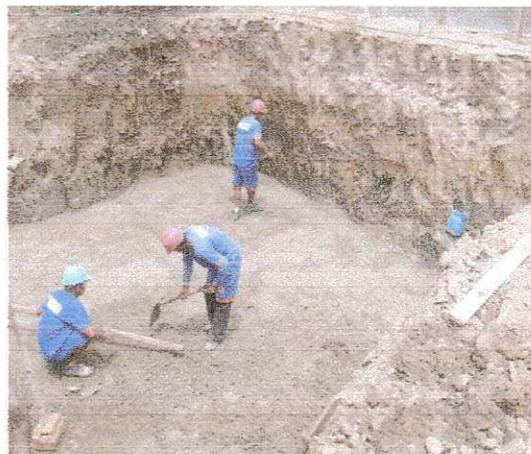
Para execução do reservatório enterrado, fizemos primeiramente a escavação do local, com as dimensões pré-definidas. Ao término da escavação foi feita a escariação do local, deixando no nível desejado. Posteriormente foi lançado o concreto magro, para a execução da armadura.

FOTO 72: NIVELAMENTO COM O CONCRETO MAGRO

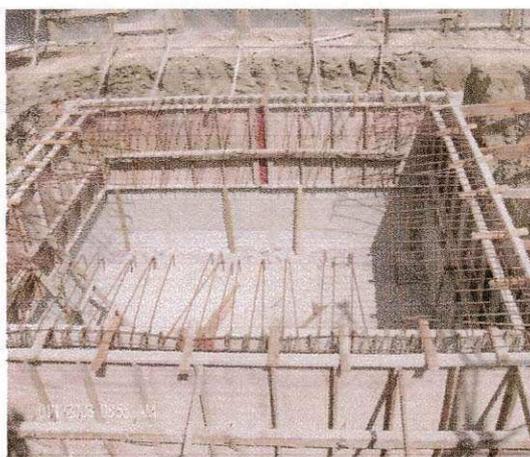
O reservatório em forma retangular foi executado com 2,30m de altura, 4,30m de largura e 5,00m de comprimento. Usou-se barras com bitola de 8.0mm espaçados a cada 10,0cm, formado uma malha. Essa malha, foi colocado no lado externo e interno com espaçamento de 15,0cm entre as mesmas. Outros tipos de ferragem utilizada foram os chamados, “caranguejo”, “nó de cachorro”.

Com toda a armadura montada, fizemos a concretagem do fundo e lateral do reservatório, respeitando sempre o cobrimento, colocando as cocadas.

FOTO 73: ARMAÇÃO DA FORMA DO RESERVATÓRIO

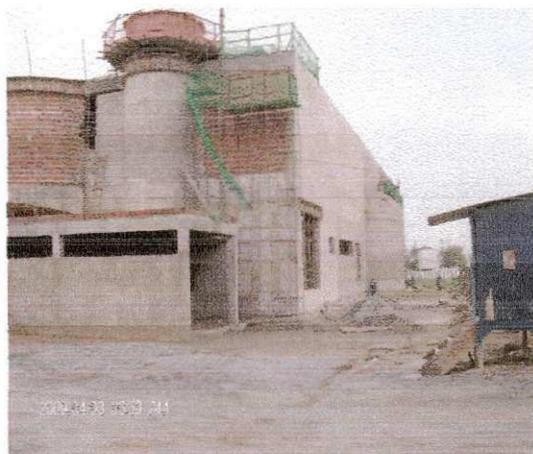
Com o pilar central da caixa d'água elevada no nível certo, iniciou-se a execução da mesma. Primeiramente fizemos o escoramento necessário com maderite e caibros.

FOTO 76: FORMA E ESCORAMENTO DO RESERVATÓRIO

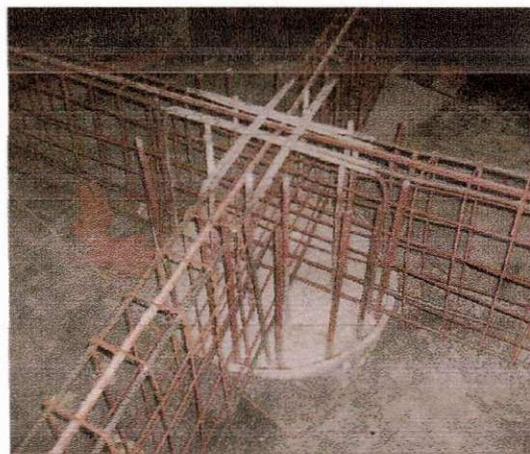
Esse reservatório com 3,26m de diâmetro interno e 0,26m de espessura, com uma altura de 1,35m, é sustentado por um pilar central e duas vigas em cruz.

FOTO 77: VIGAMENTO DO RESERVATÓRIO

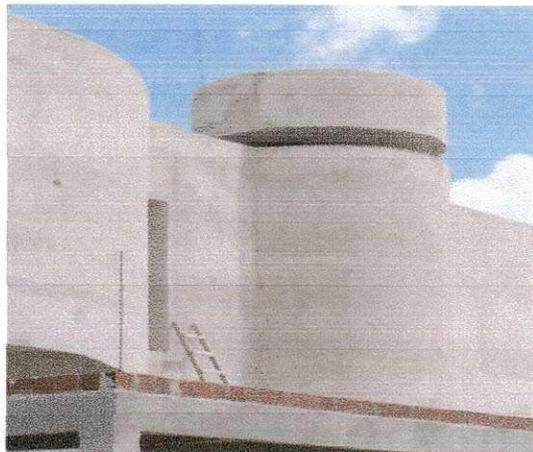
Utilizamos ferro com bitola de 8mm em toda a estrutura do reservatório. A execução do concreto se manteve da mesma forma que em toda estrutura da obra.

FOTO 78: RESERVATÓRIO

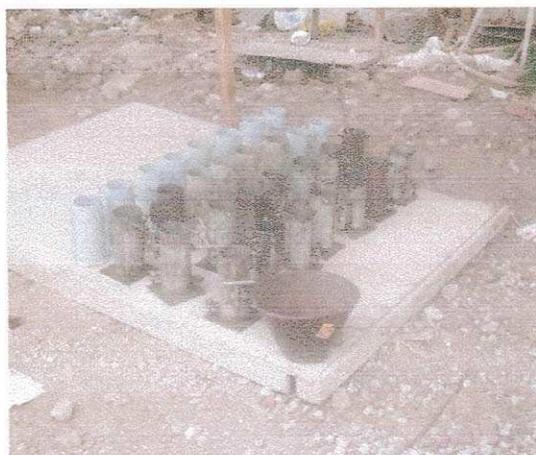
FOTO 79: FORMAS DO CORPO DE PROVA

Antes do lançamento do concreto usinado foi feito o controle, para saber se o mesmo estava com a resistência desejada. Também foram retirados corpos de prova para fazer o controle ao longo dos dias, e com o resultado do rompimento, este feito pela Atecel, sabermos se o concreto estava tendo a resistência desejada.

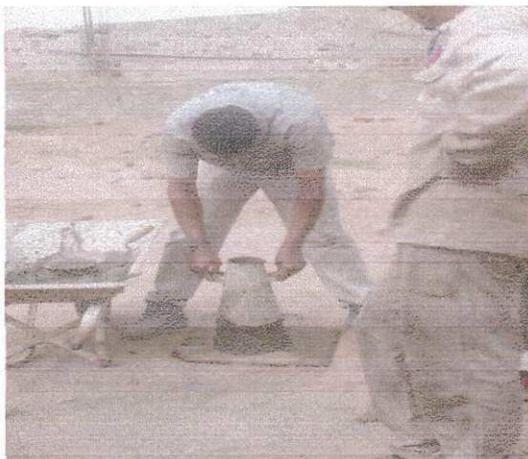
FOTO 81: SLUMP

Para o concreto usinado, quando o carro betoneira chegava além dos corpos de prova retirava-se também o chamado Slump, através deste, sabe-se quando o concreto está com quantidade a mais de concreto, ou seja, sua consistência. O Slump funciona da seguinte forma:

1. Retira-se o concreto do caminhão e coloca-se em uma fôrma;
2. Retira-se a fôrma e mede a altura, se o concreto estiver muito baixo e maleável, conclui-se que, o concreto têm mais água do que deveria. Para saber essa altura, existe uma norma que para cada resistência o concreto deve coincidir com o intervalo de alturas especificadas na norma.

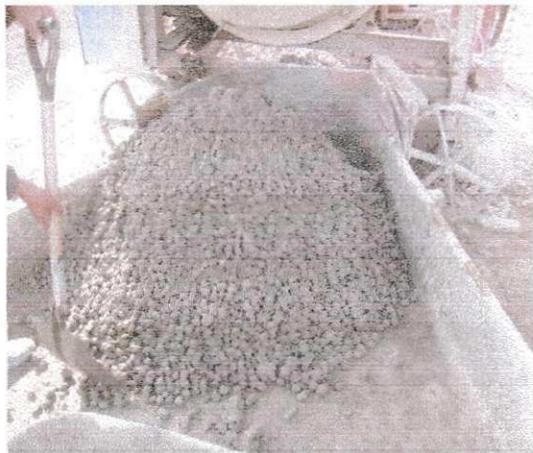
FOTO 83: CONCRETO

O preparo de todo concreto estrutural foi preparado no canteiro de obras, de forma manual, utilizando a betoneira elétrica e os trabalhadores e em usinas especializadas, por meio de caminhões tipo betoneira, e para alguns locais fez-se necessário o uso do caminhão bomba.

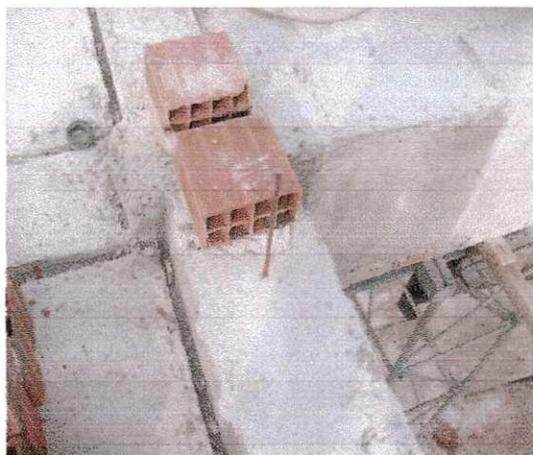
FOTO 85: ALVENARIA DE 1 VEZ

A alvenaria utilizada na obra foi de 1 vez e $\frac{1}{2}$ vez com 8 furos, dependendo da espessura do pilar e da espessura pedida em projeto.

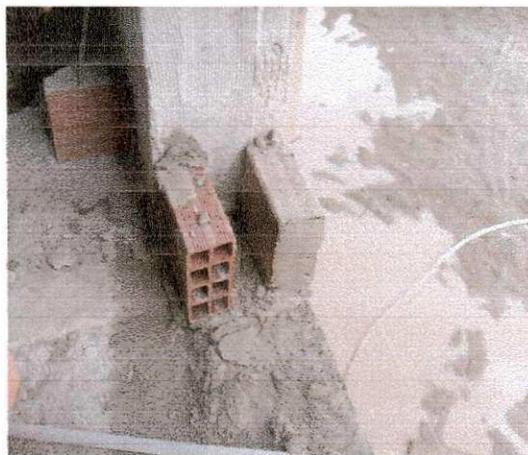
FOTO 86: ALVENARIA DUPLA DE $\frac{1}{2}$ VEZ

Foram utilizadas entre a alvenaria blocos de isopor para preencher o vazio, pois em alguns locais utilizou-se alvenaria de $\frac{1}{2}$ vez duas vezes. As vergas de concreto que ficaram sob as portas foram com dimensões de 13x28cm e 28x28cm dependendo do local. Para que futuramente a alvenaria não viesse a fissurar devido a trabalhabilidade da estrutura utilizou-se telas em aço presas entre a alvenaria e os pilares.

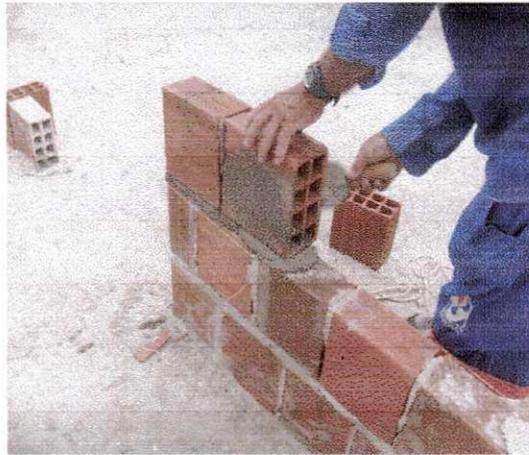
FOTO 91: EXECUÇÃO DA ALVENARIA

A marcação é a locação dos ambientes, é feita de posse do projeto de arquitetura, fios de nylon, trena e uma fiada de tijolos.

As cotas foram retiradas da planta de arquitetura e tomamos como referência as bordas da laje e os pilares, sendo descontados os vãos das portas e janelas.

As paredes são levantadas após a marcação com fiadas sucessivas de tijolos acompanhada pelo prumo e concordando com o alinhamento transversal e longitudinal.

O traço para argamassa da alvenaria foi de 1:2:6, feito com cimento, cal e areia. O traço da argamassa variou conforme fosse alvenaria interna ou externa. Para interna o traço foi 1:2:8 e externa 1:2:6.

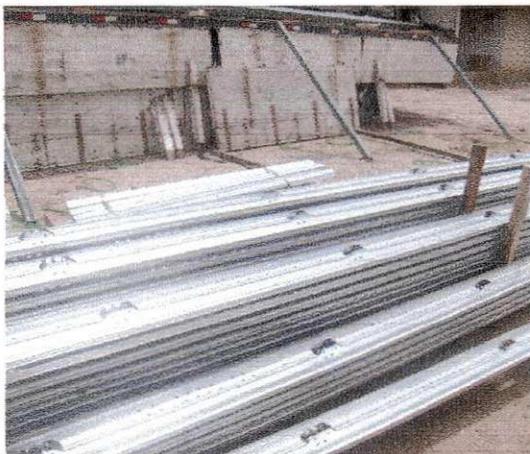
FOTO 92: PERFIS DE AÇO PRÉ-FABRICADAS

A estrutura da cobertura foi composta por vigas treliçadas em aço galvanizado, e a cobertura por bobinas fabricadas no canteiro de obras.

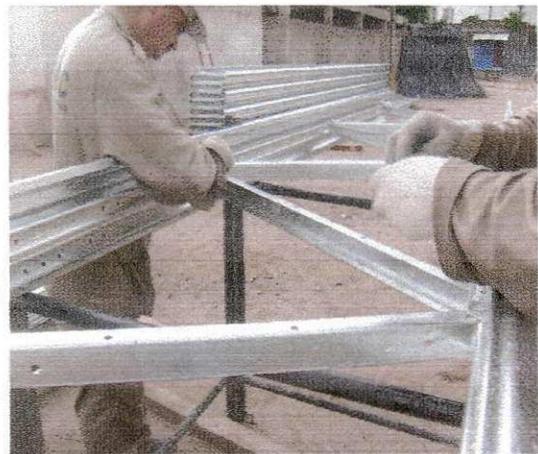
FOTO 93: MONTAGEM DA TRELIÇA

Todas as treliças foram montadas in loco para facilitar a mobilidade da mesma, já que se tratava de grandes vigas.

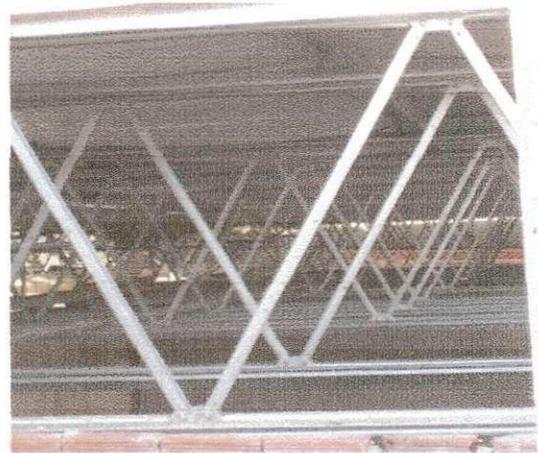
FOTO 95: COBERTA MONTADA

Foi utilizada um isolamento termo-acústico, com lã de vidro instaladas na mesma hora que a cobertura.

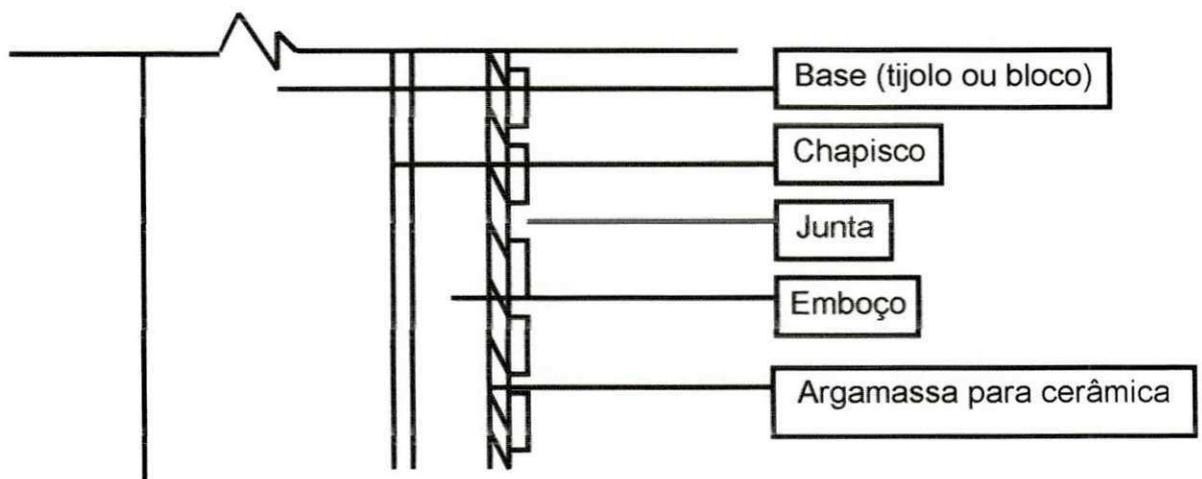
FIGURA 1: MONTAGEM DO EMBOÇO

O emboço considerado na obra foi todo o revestimento das alvenarias que seriam das áreas molhadas (áreas que iriam ser revestidos com cerâmica) e áreas externas revestidas com pastilhas, como mostrado na figura abaixo. A espessura variou conforme a regularização da alvenaria, o traço da argamassa utilizada também variou na área externa e interna, tendo uma diferença mínima no traço.

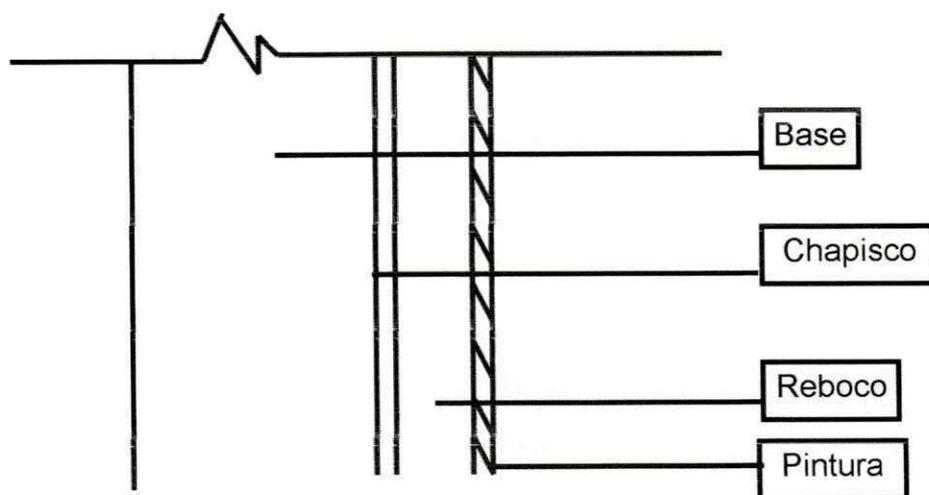
FIGURA 2: MONTAGEM DO REBOCO

O reboco considerado na obra foi todo o revestimento das alvenarias que futuramente receberá pintura e massa acrílica, aplicado como mostrado na figura abaixo. A espessura variou conforme a regularização, o traço da argamassa utilizada também variou na área externa e interna, tendo uma diferença mínima no traço.

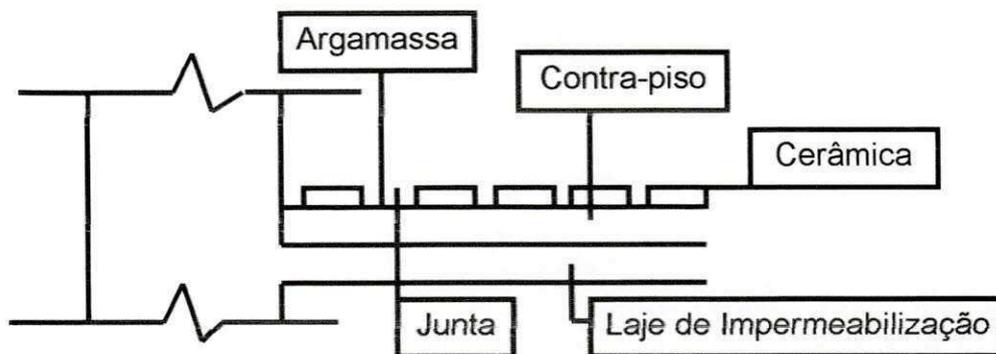
FIGURA 3: MONTAGEM DA LAJE DE IMPERMEABILIZAÇÃO

O piso que irá ser executado nos três pavimentos da edificação são variáveis, mas antes de executá-lo precisamos preparar o local que vai ser centado. Temos que preparar de acordo com a figura abaixo, dependendo do piso a ser colocado.

Para o primeiro pavimento não foi necessário colocar a laje de impermeabilização apenas o contra-piso sobre a laje.

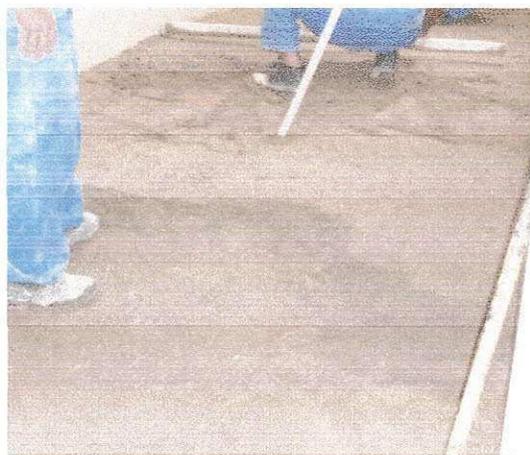
FOTO 101: CONTRA-PISO

Após todos os ambientes estarem com a laje de impermeabilização (algumas não foi necessário), entramos com o do contra-piso para a execução do piso, no traço 1:5 (cimento:areia média), com 2cm de espessura.

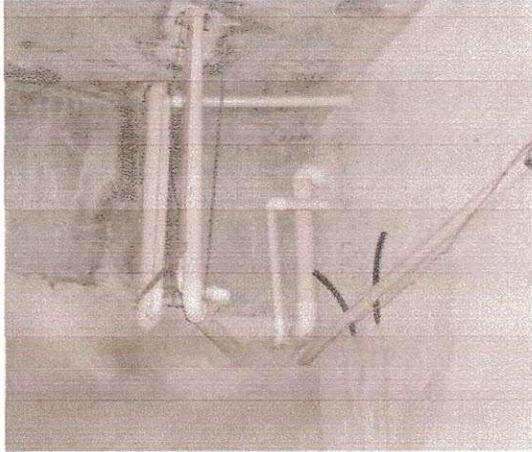
FOTO 102: REDE DE ESGOTO SOB A LAJE

Observou pelo projeto, que em alguns ambientes, as instalações passariam pela laje, para isso fez-se necessário a marcação do local antes da concretagem da laje.

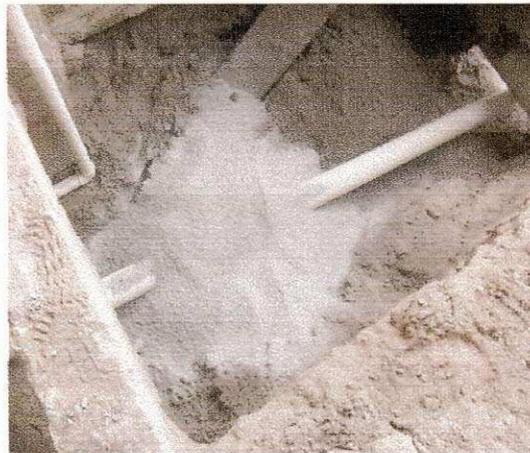
FOTO 104: ATERRO DA REDE DE ESGOTO

Para a rede de esgoto no pavimento térreo, foi necessário a escavação para a colocação da rede em tubo PVC e suas conexões de acordo com a necessidade. Após a instalação da rede, colocou-se pó de pedra para o preenchimento da escavação.

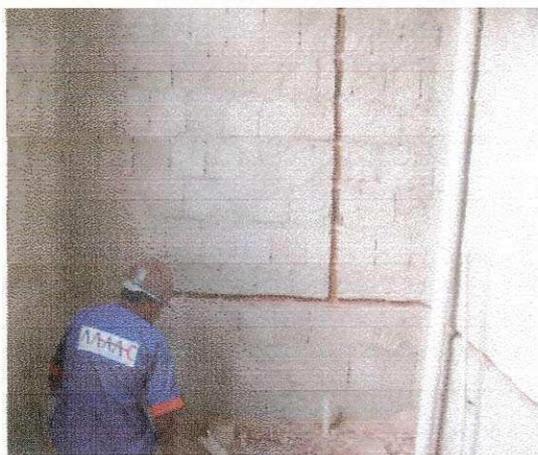
FOTO 105: CORTE DA REDE HIDRÁULICA

Para a instalação hidráulica, fizemos o corte na alvenaria, com a distância permitida em projeto e colocamos toda a tubulação com suas respectivas conexões. Após o termino da instalação foi feito o teste na tubulação com uma bomba manual para a verificação de possíveis vazamentos.

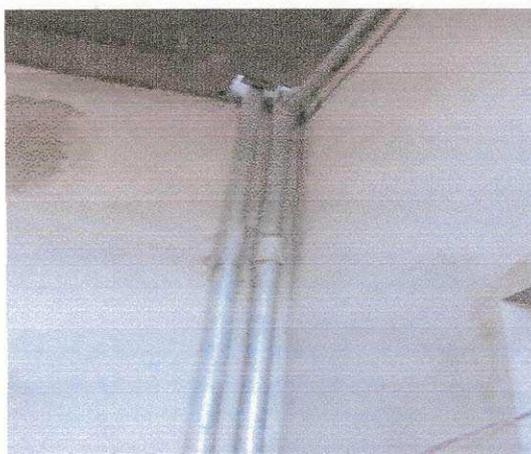
FOTO 107: REDE INCÊNDIO

Como a obra trata-se de uma edificação com uma área de mais de 300m², sendo a mesma pública, por norma é necessário, a instalação de um projeto de incêndio.

Por norma apenas os tubos que ficaram expostos são de aço galvanizado, com seus diâmetros especificados em projeto.

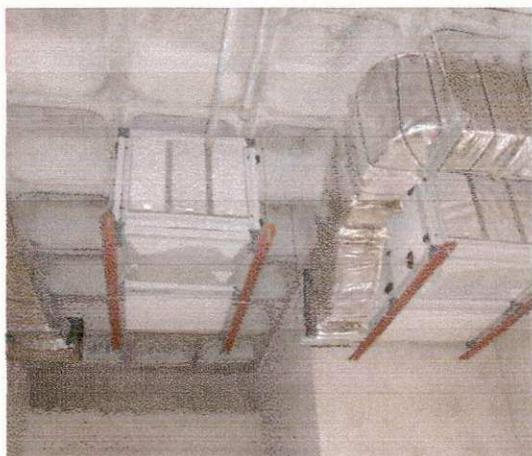
FOTO 108: DUTOS COM CHAPA GALVANIZADA E FANCOIS

A construção do Museu de Artes é dotada de um de um projeto de climatização. Todos os ambientes internos serão climatizados, através de dutos feitos com chapas galvanizadas isoladas com manta em lã de vidro e dutos flexíveis.

Existem centrais que distribuem o ar através desses dutos, chamados Fancois e Fancoletes, cujas potências são determinadas por cada ambiente que o mesmo distribuirá o ar.

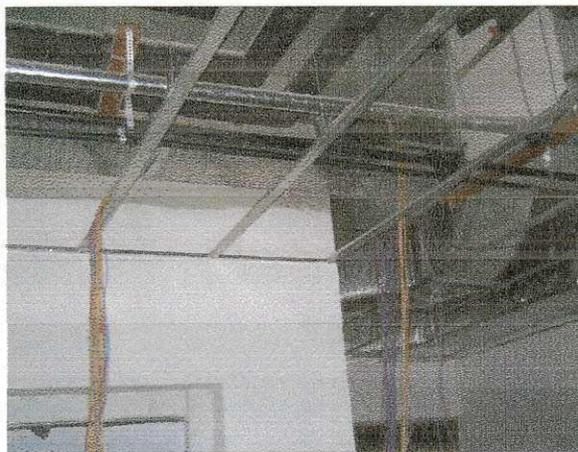
FOTO 110: FIOS DISTRIBUÍDOS EM ELETROCALHAS

- A fiação utilizada foi do tipo Brasil, condugel ou similar, a qual foi embutida em eletrodutos de PVC rígido e as emendas dos fios foram feitas através de caixas de passagem.

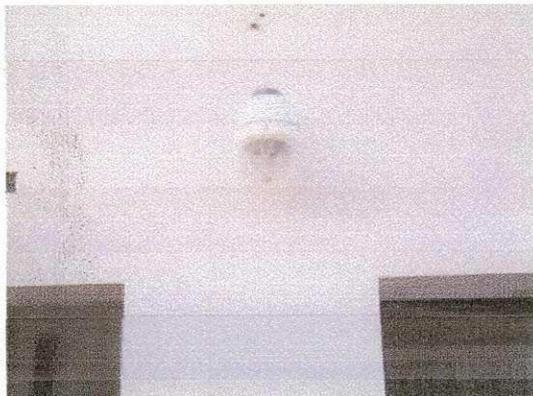
FOTO 112: INSTALAÇÃO DE CÂMERA DOME EXTERNA

A instalação de som e cftv seguiram com rigor o projeto, salvo algumas alterações.
