UNIVERSIDADE FEDERAL DE CAMPINA GRANDE
CENTRO DE TECNOLOGIA E RECURSOS NATURAIS
UNIDADE ACADÊMICA DE ENGENHARIA CIVIL
PROFESSOR ORIENTADOR: JANIRO COSTA RÊGO

ESTAGIÁRIO: EVERTON JOHN CAMELO ALVES
RELATÓRIO DE ESTÁGIO CURRICULAR

CONSTRUÇÃO DO RESIDENCIAL COMUNITARIUS II

EMPRESA: UNIÃO CAMPINENSE DAS EQUIPES SOCIAIS - UCES

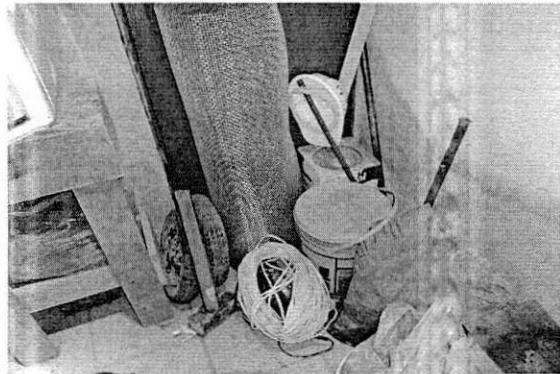
Foto 3.1 – Almoxarifado.

O escritório e almoxarifado (foto 3.1) é localizado no cômodo frontal vizinho ao terraço da residência de um dos vigilantes da obra (folguista). Já o depósito de equipamentos e ferramentas, tais quais carroças, escadas, picaretas, chibancas, tines e pás, materiais como ferragens de vigas e pilares, tubulações e conexões (eletricidade e hidrossanitária), madeiras para fôrmas e escoras, basculantes e peças de andaimes, é situado vizinho à residência do vigilante.

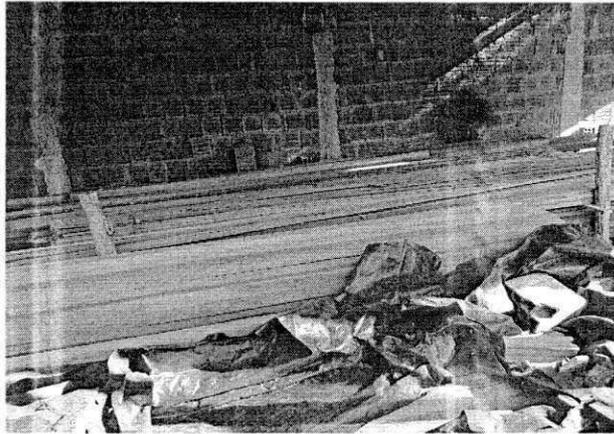
Foto 3.2 – Barracão para depósito de madeira para cobertura.

O cômodo é alugado para o escritório e almoxarifado, assim como o terreno vizinho. Entretanto, depois de edificados os onze primeiros blocos, com a chegada das forras das portas, eles têm servido de depósito dessas forras. O barracão também serve de depósito de madeira para estrutura do telhado (foto 3.2).

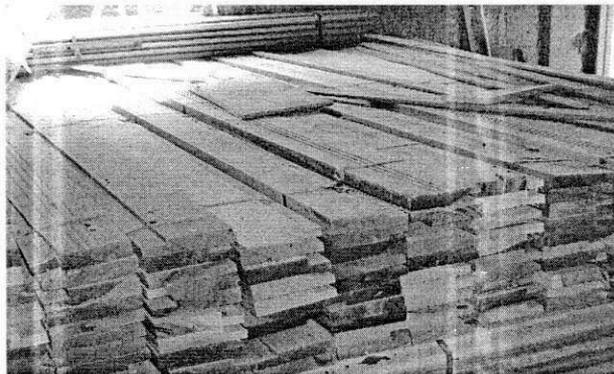
Foto 3.3 – Armazenamento de madeira para forras no bloco 9.

Depois de chumbadas as forras das portas dos onze primeiros blocos, os blocos 9 e 10 têm servido de depósito predominante de forras (foto 3.3). Já o bloco 1, depois de receber o acabamento com reboco, há de servir para o alojamento de três operários, que residem fora da cidade onde está sendo edificada a obra.

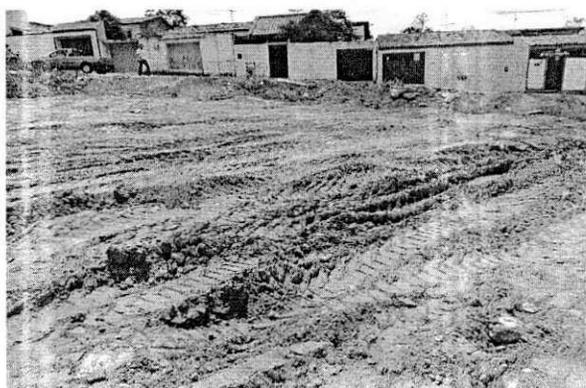
Foto 3.4 – Terreno limpo em terraplenagem.

O terreno era dominado por capins altos e muito lixo. Daí, foi feita uma limpeza mecanizada. Até o presente momento, não tem sido realizado aterro (foto 3.4). Conforme as características apresentadas no tópico anterior, não há necessidade de corte.

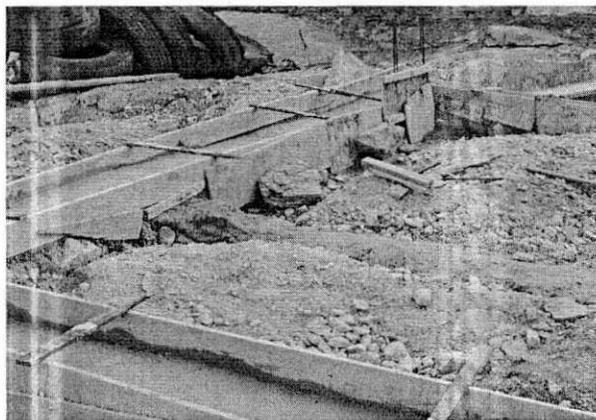
Foto 3.5 - Cinta do bloco 12.

Quanto às ferragens nessa cinta, a seção é de 0,45 x 0,10 m, com estribo de 6,3 mm de diâmetro, comprimento 1,28 m e espaçamento de 0,25 m, e há 8 ferros longitudinais de 6,3 mm de diâmetro espaçados igualmente. Para evitar corrosão dos ferros o cobrimento é de 2,5 cm. As fôrmas (foto 3.5) são de tábuas de terceira, ou segunda ou até plastificada, com engravatamento a cada 0,50 m aproximadamente, e a desfôrma é feita no dia seguinte após a concretagem.

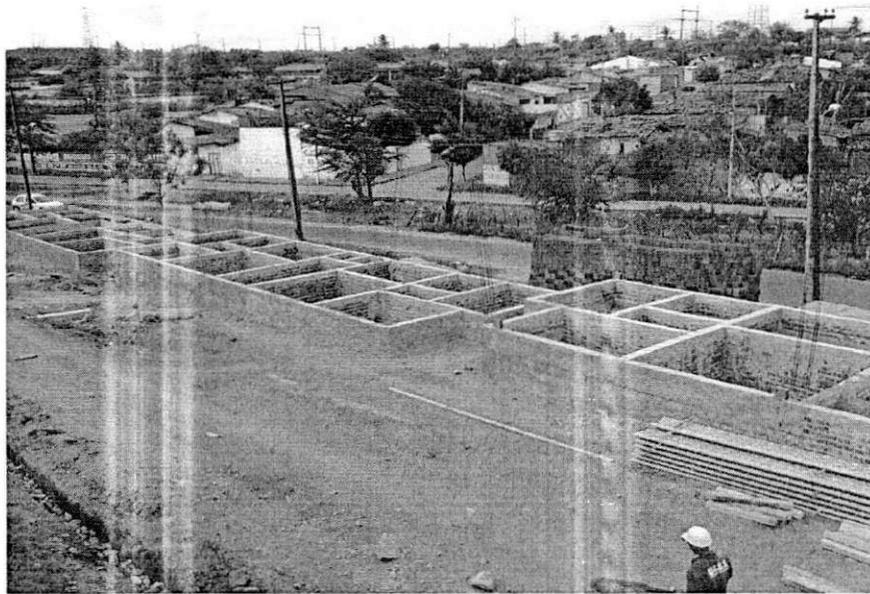
Foto 3.6 – Fundações dos blocos 23, 24 e 25.

Essa parte do alicerce (foto 3.6) é erguida de alvenaria de blocos cerâmicos com furos de dimensões 19 x 19 x 9 cm, dispostos em espelho, assentados com argamassa de traço 1:2:5 (1 saco de cimento, 2 de cal e 5 carroças de areia fina peneirada) tanto manual quanto na betoneira, ou 1:3:4, ou 1:2:4, com quantidade controlada de água oriunda de barreiros (quando não havia ligação provisória e/ou faltava água na rede) e encanada da Vaca Mecânica e das instalações provisórias, com juntas desencontradas a 45°.

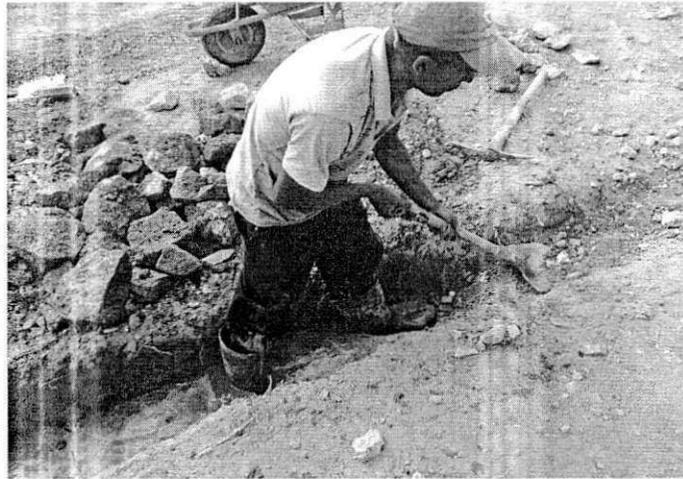
Foto 3.7 – Escavação de vala para dreno.

Com a presença de lençóis freáticos em grande parte do solo do canteiro de obras, tem-se necessitado da construção de drenos horizontais (foto 3.8) com uso de pedras originárias de implosões no canteiro. A escavação de valas para esses drenos tem sido manual (foto 3.7). A largura dessas valas é de 0,40 m e a profundidade depende da posição dos lençóis freáticos.

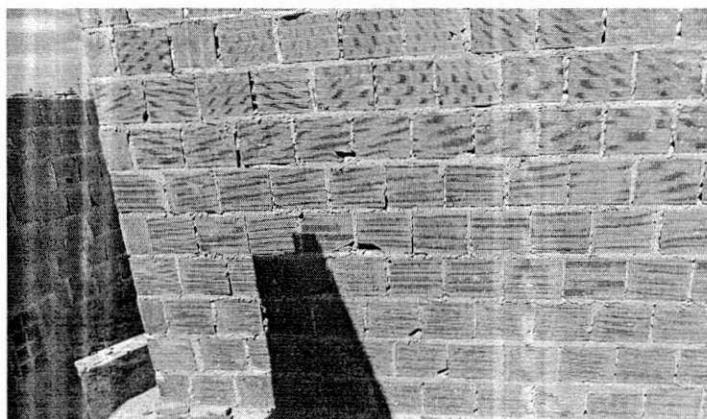
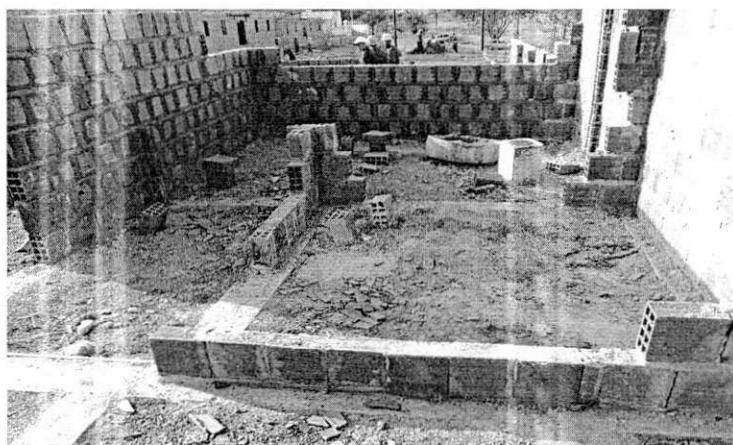
As paredes são erguidas (fotos 3.9 e 3.10) com blocos cerâmicos com furos de dimensões 19 x 19 x 9 cm, dispostos em meia vez, com juntas desencontradas a 45°, nivelados a partir de uma linha esticada e em posição propriamente vertical com o uso do prumo. O pé direito no 1º pavimento, que conforme o projeto é de 2,60 m (incluindo a altura das vigas, assenta-se os blocos até 2,35 m), considerando o piso e o teto em acabamento, é

Foto 3.9 – Alvenaria de vedação interna do bloco 13.

Foto 3.10 – Alvenaria de vedação interna do bloco 23.

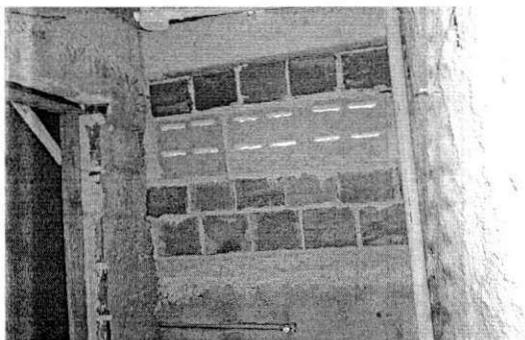
Foto 3.11 – Cobogós na área de serviço.

Os cobogós possuem as dimensões 0,30 x 0,30 m. Eles são assentados, considerando a altura da face inferior das vergas assentadas, a 2,13 m do piso acabado, incluindo a junta de argamassa sobre eles. Estes são assentados na parede do banheiro e na da cozinha, sendo na fachada dos fundos, e na área de serviço. A foto 3.11 ilustra esse serviço.

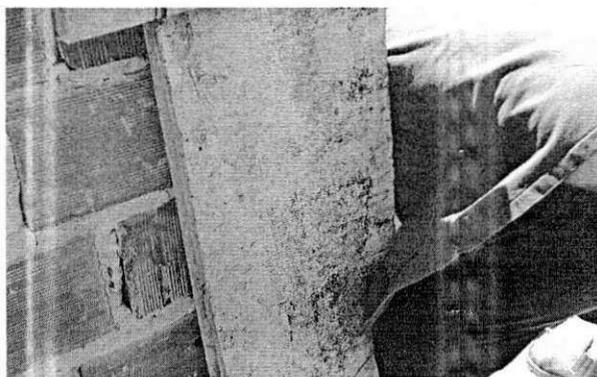
Foto 3.12 – Fôrma para pilar.

São erguidos em cada bloco 8 pilares com base nas sapatas excêntricas de dimensões em seção 0,15 x 0,30 m, feitos com concreto de traço 1:5:5 (1 saco de cimento, 5 carroças ou padiolas de 0,40 x 0,40 x 0,26 m de brita 19 e areia grossa sem peneirar), com quantidade controlada de água encanada da Vaca Mecânica e das instalações provisórias, sob controle C, com f_{ck} de 20 MPa, vibrado manualmente com sarrafos de madeira de terceira ou segunda. Quanto às ferragens a seção é de 0,10 x 0,25 m, com estribo de 4,2 mm de diâmetro, de 85 cm de comprimento e espaçamento com outro de 0,40 m, há 4 ferros longitudinais de 6,3 mm de diâmetro espaçados igualmente. Para evitar corrosão dos ferros o cobrimento é de 2,5 cm. As fôrmas são de tábua plastificada nova e/ou reutilizada de 12 mm de espessura com altura variando entre 0,80 m e 1,70 m, limpas e desmoldadas, com engravatamento a cada 0,50 m aproximadamente. Com um dia após a concretagem as fôrmas são retiradas. A foto 3.12 apresenta algumas dessas informações.

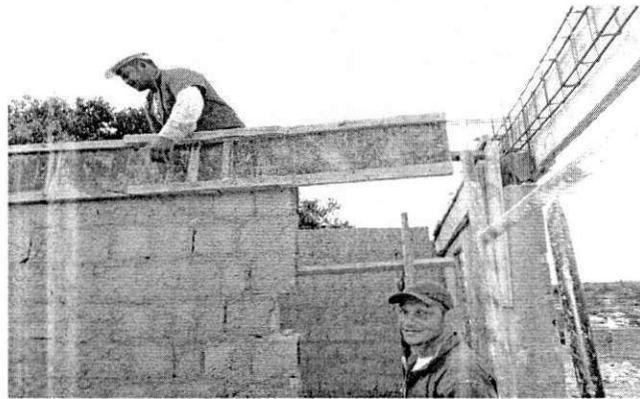
Foto 3.13 – Fôrmas das vigas.

As vigas, com exceção na entrada principal e nas aberturas da área de serviço, são apoiadas nas paredes, sem uso de cunhas. Em seção apresentam 0,25 m de altura e 0,10 m de largura (vide planta em anexo), feitas com o mesmo traço utilizado para os pilares e vibrado com sarrafos de madeira de terceira ou segunda. Quanto às ferragens a seção é de 0,06 x 0,20 m, com estribo de 5,0 mm de diâmetro, 0,68 m de comprimento e espaçamento com outro de 0,15 m, há 4 ferros longitudinais de 6,3 mm de diâmetro espaçados igualmente. Para evitar corrosão dos ferros o cobrimento é de 2,0 cm. As fôrmas (foto 3.13) são de tábua plastificada nova e/ou reutilizada de 12 mm de espessura, limpas e desmoldadas, com engravatamento a cada 0,50 m aproximadamente. Com um dia após a concretagem as fôrmas são retiradas.

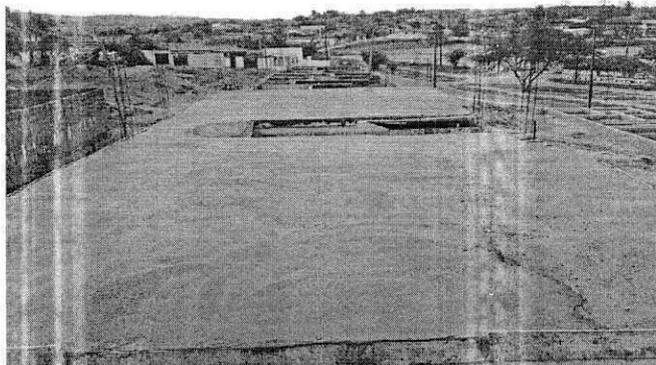
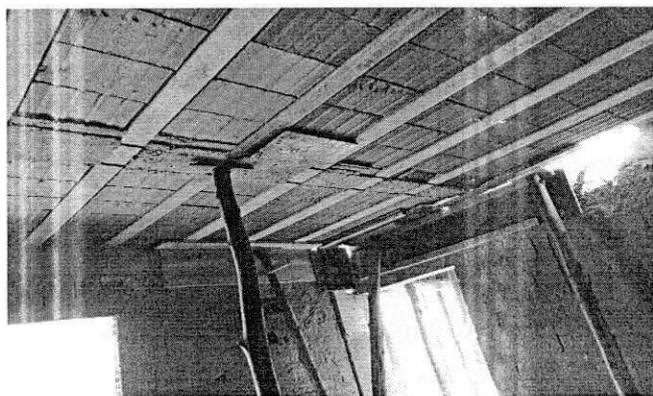
A laje em cada bloco (fotos 3.14 e 3.15) é treliçada, concretada manualmente com capeamento de aproximadamente 4,0 cm. O concreto utilizado é o mesmo para a viga da varanda. As fôrmas laterais são de qualquer madeira. No dia seguinte à concretagem essas fôrmas são retiradas. Pouco antes da concretagem são colocadas escoras sob a laje com espaçamento em torno de 1,00 m entre si. Essas escoras permanecem sob as lajes durante 21 dias, já que o cimento utilizado (também para todos as outras peças e argamassas) é do tipo CP II E 32.

Foto 3.14 – Laje do bloco 14.

Foto 3.15 – Laje com escoras.

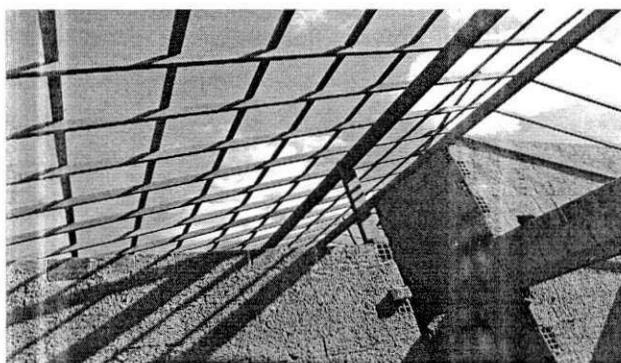
Figura 3.18 – Estrutura do telhado.

A madeira utilizada é mista de segunda qualidade. A estrutura da cobertura é composta de frechais de seção 7,5 cm de altura e 10,0 cm de largura, 1 linha de seção 7,5 cm de largura e 12,5 cm de altura entre a cumieira e o frechal de seção, 1 linha para cumieira da mesma seção e disposição da anterior, caibros de seção 7,5 cm por 7,5 cm, ripas de seção 2,5 cm de altura por 5,0 cm de largura, mãos de seção 7,5 cm de largura e 12,5 cm de altura, base dessa mão de seção 7,5 cm de altura e 10,0 cm de largura e duas mãos francesas de seção 7,5 cm de largura e 12,5 cm de altura. A figura 3.18 esclarece essa explicação.

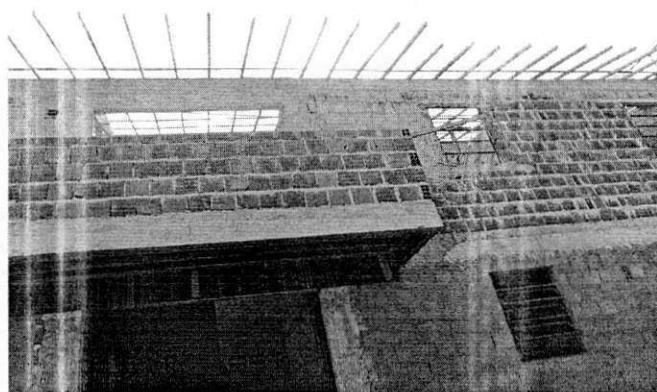
Foto 3.19 – Disposição de caibros e ripas para os beirais.

O espaçamento entre caibros e ripas é 0,35 m. Os beirais são de 0,50 m, conforme mostra a foto 3.19. No 2º pavimento a altura do piso acabado até a parte inferior do frechal na parede da fachada dos fundos é 3,05 m. A altura da cumieira é 3,50 m. Já na parede da fachada da frente, a altura é 2,65 m.

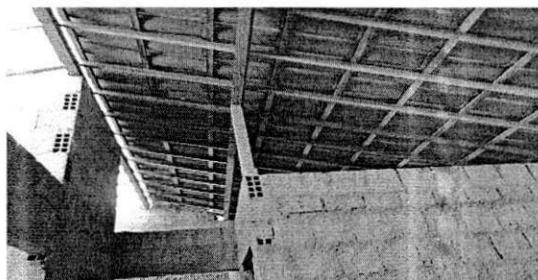
Foto 3.20 – Telhas coloniais.

As telhas utilizadas são do tipo colonial (foto 3.20).

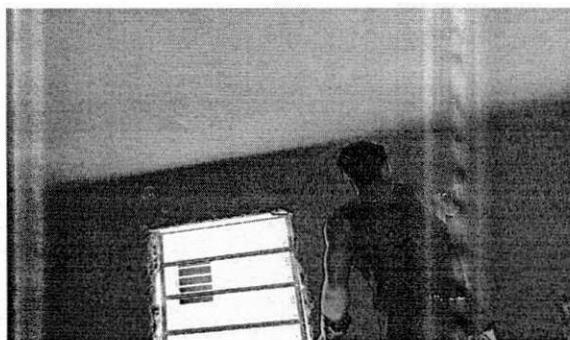
Foto 3.21 – Aplicação do emboço paulista.

A argamassa para o emboço paulista tem sido produzida, tanto manualmente (no início e durante a falta de energia elétrica) quanto em betoneira, com o traço 1:2:4 (1 saco de cimento, 2 sacos de cal e 4 padiolas de 0,40 x 0,40 x 0,26 m ou carroças de areia fina peneirada), e com uma quantidade controlada de água encanada da Vaca Mecânica e/ou das instalações provisórias. Durante a aplicação (foto 3.21), a espessura é de 2,0 cm, após passar uma desempenadeira, fazendo uma cheia para corrigir as imperfeições, e sarrafo. Esse revestimento tem sido aplicado em todas as paredes, exceto nos banheiros, pois estes hão de ser revestidos com uma massa diferente no traço 1:3 (1 saco de cimento e 3 padiolas de 0,40 x 0,40 x 0,26 m ou carroças de areia média), e nas regiões das empenas e internas das paredes que recebem os esforços da laje da caixa d'água.

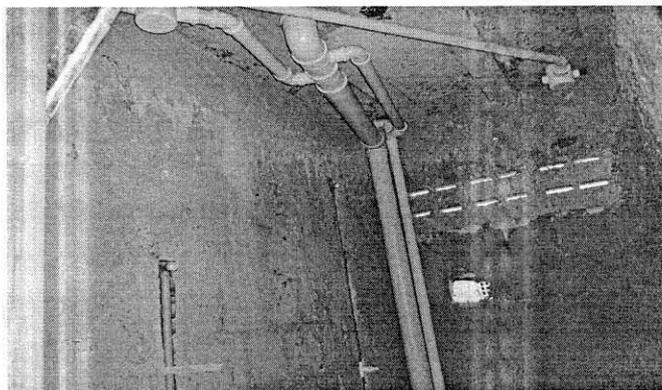
Foto 3.22 – Instalações de água fria e esgoto nos banheiros.

Toda a tubulação de esgoto é de PVC soldável. Têm diâmetro de 50 mm os tubos de ventilação e os dos coletores secundários. Têm diâmetro de 100 mm o restante, inclusive o de queda. Em cada apartamento há 2 caixas sifonadas de dimensões 100 x 50 x 50 mm – 1 no banheiro e 1 na área de serviço (vide planta em anexo). A foto 3.22 mostra algumas dessas informações. Todas as instalações são embutidas nas paredes e tetos e enterradas sob o piso.

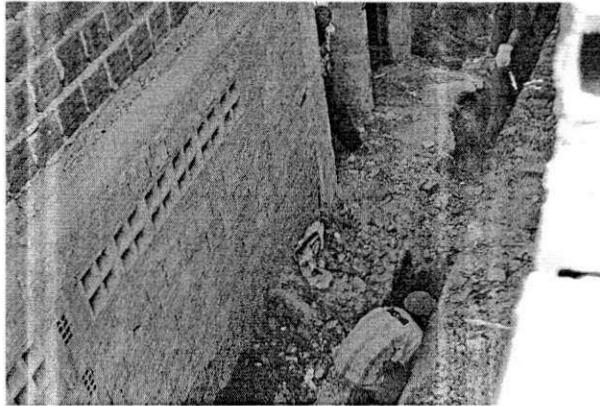
Foto 3.23 – Escavação de vala para a ligação domiciliar entre os blocos 1 e 2.

As tubulações oriundas das áreas de serviço são convergidas para a caixa de inspeção de dimensões de profundidade aproximada de 0,70 m e largura de 0,60 m, conforme mostra a foto 3.24. A foto 3.23 apresenta a escavação da vala para a ligação domiciliar a partir das caixas de inspeção.

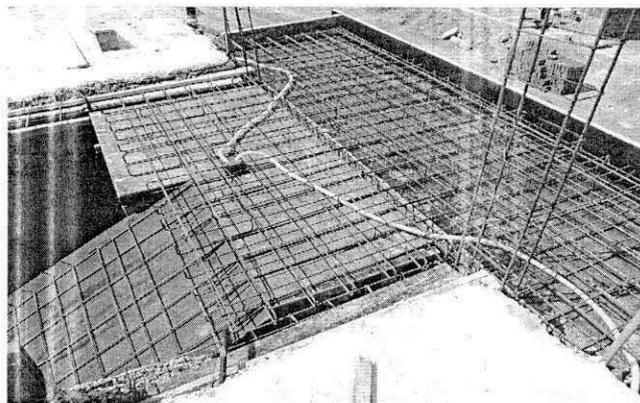
Foto 3.27 – Ponto de luz na varanda.

Em cada apartamento, há 1 ponto de luz em cada cômodo e 1 ponto na área da varanda (foto 3.27) e sob a mesma.

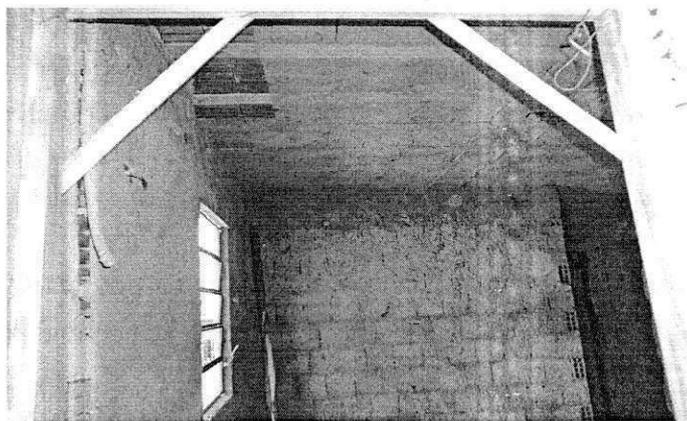
Foto 3.28 – Forra da porta da sala.

As forras das portas são feitas de madeira de segunda e mistas, conforme a foto 3.28. Para cada apartamento são duas forras de dimensões internas de 2,10 m x 0,80 m, duas de 2,10 m x 0,70 m e uma de 2,10 m x 0,60 m. Antes de colocá-las usa-se o nível de mangueira e o prumo para o correto posicionamento. As forras (foto 3.30) são pregadas na parede com pregos cruzados a cada 1,00 m de altura e chumbadas com argamassa de traço mecanizado ou manual de 1:3 (1 saco de cimento e 1 carroça ou padiola de 0,40 x 0,40 x 0,26 m de areia média) e uma quantidade controlada de água vinda da Vaca Mecânica e/ou das instalações provisórias.
