REVITALIZANDO
O ESPAÇO | GINÁSIO CAIC CG

UNIVERSIDADE FEDERAL DE CAMPINA GRANDE
CENTRO DE TECNOLOGIA E RECURSOS NATURAIS
UNIDADE DE ENGENHARIA CIVIL
CURSO DE ARQUITETURA E URBANISMO

**TRABALHO DE CONCLUSÃO DE CURSO APRESENTADO
AO CURSO DE GRADUAÇÃO EM ARQUITETURA E UR-
BANISMO DA UNIVERSIDADE FEDERAL DE CAMPINA
GRANDE, COMO REQUISITO PARA OBTENÇÃO DO TÍ-
TULO DE BACHAREL EM ARQUITETURA E URBANISMO.**

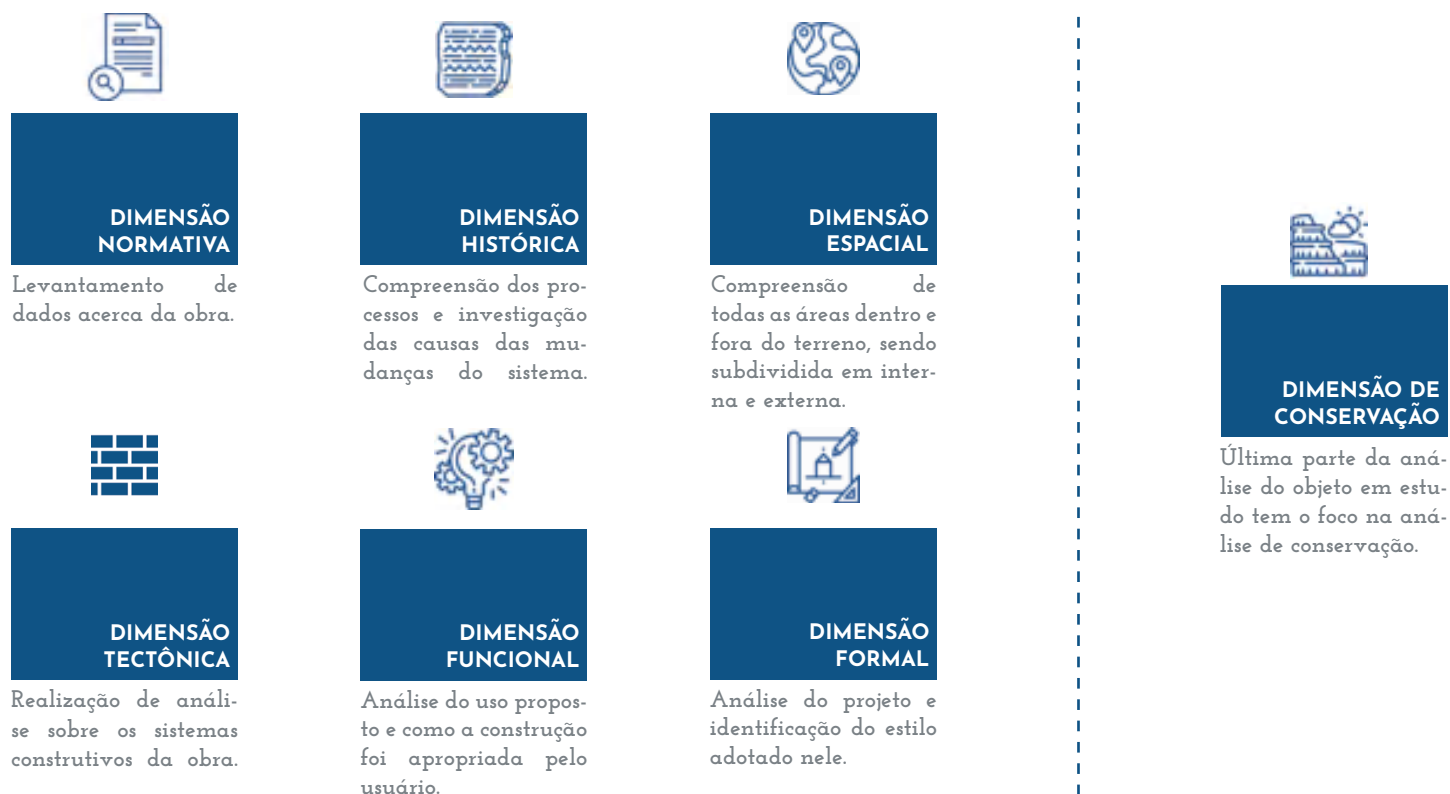
Figura 01 - Esquema síntese metodologia de Pesquisa Histórica Arquitetônica.

A primeira linha, a pesquisa histórica arquitetônica (Figura 01) se baseia na metodologia proposta por AFONSO (2019). Esta propõe como procedimento a análise do objeto arquitetônico através de suas sete dimensões: normativa, histórica, espacial, tectônica, formal, funcional e conservação do objeto.

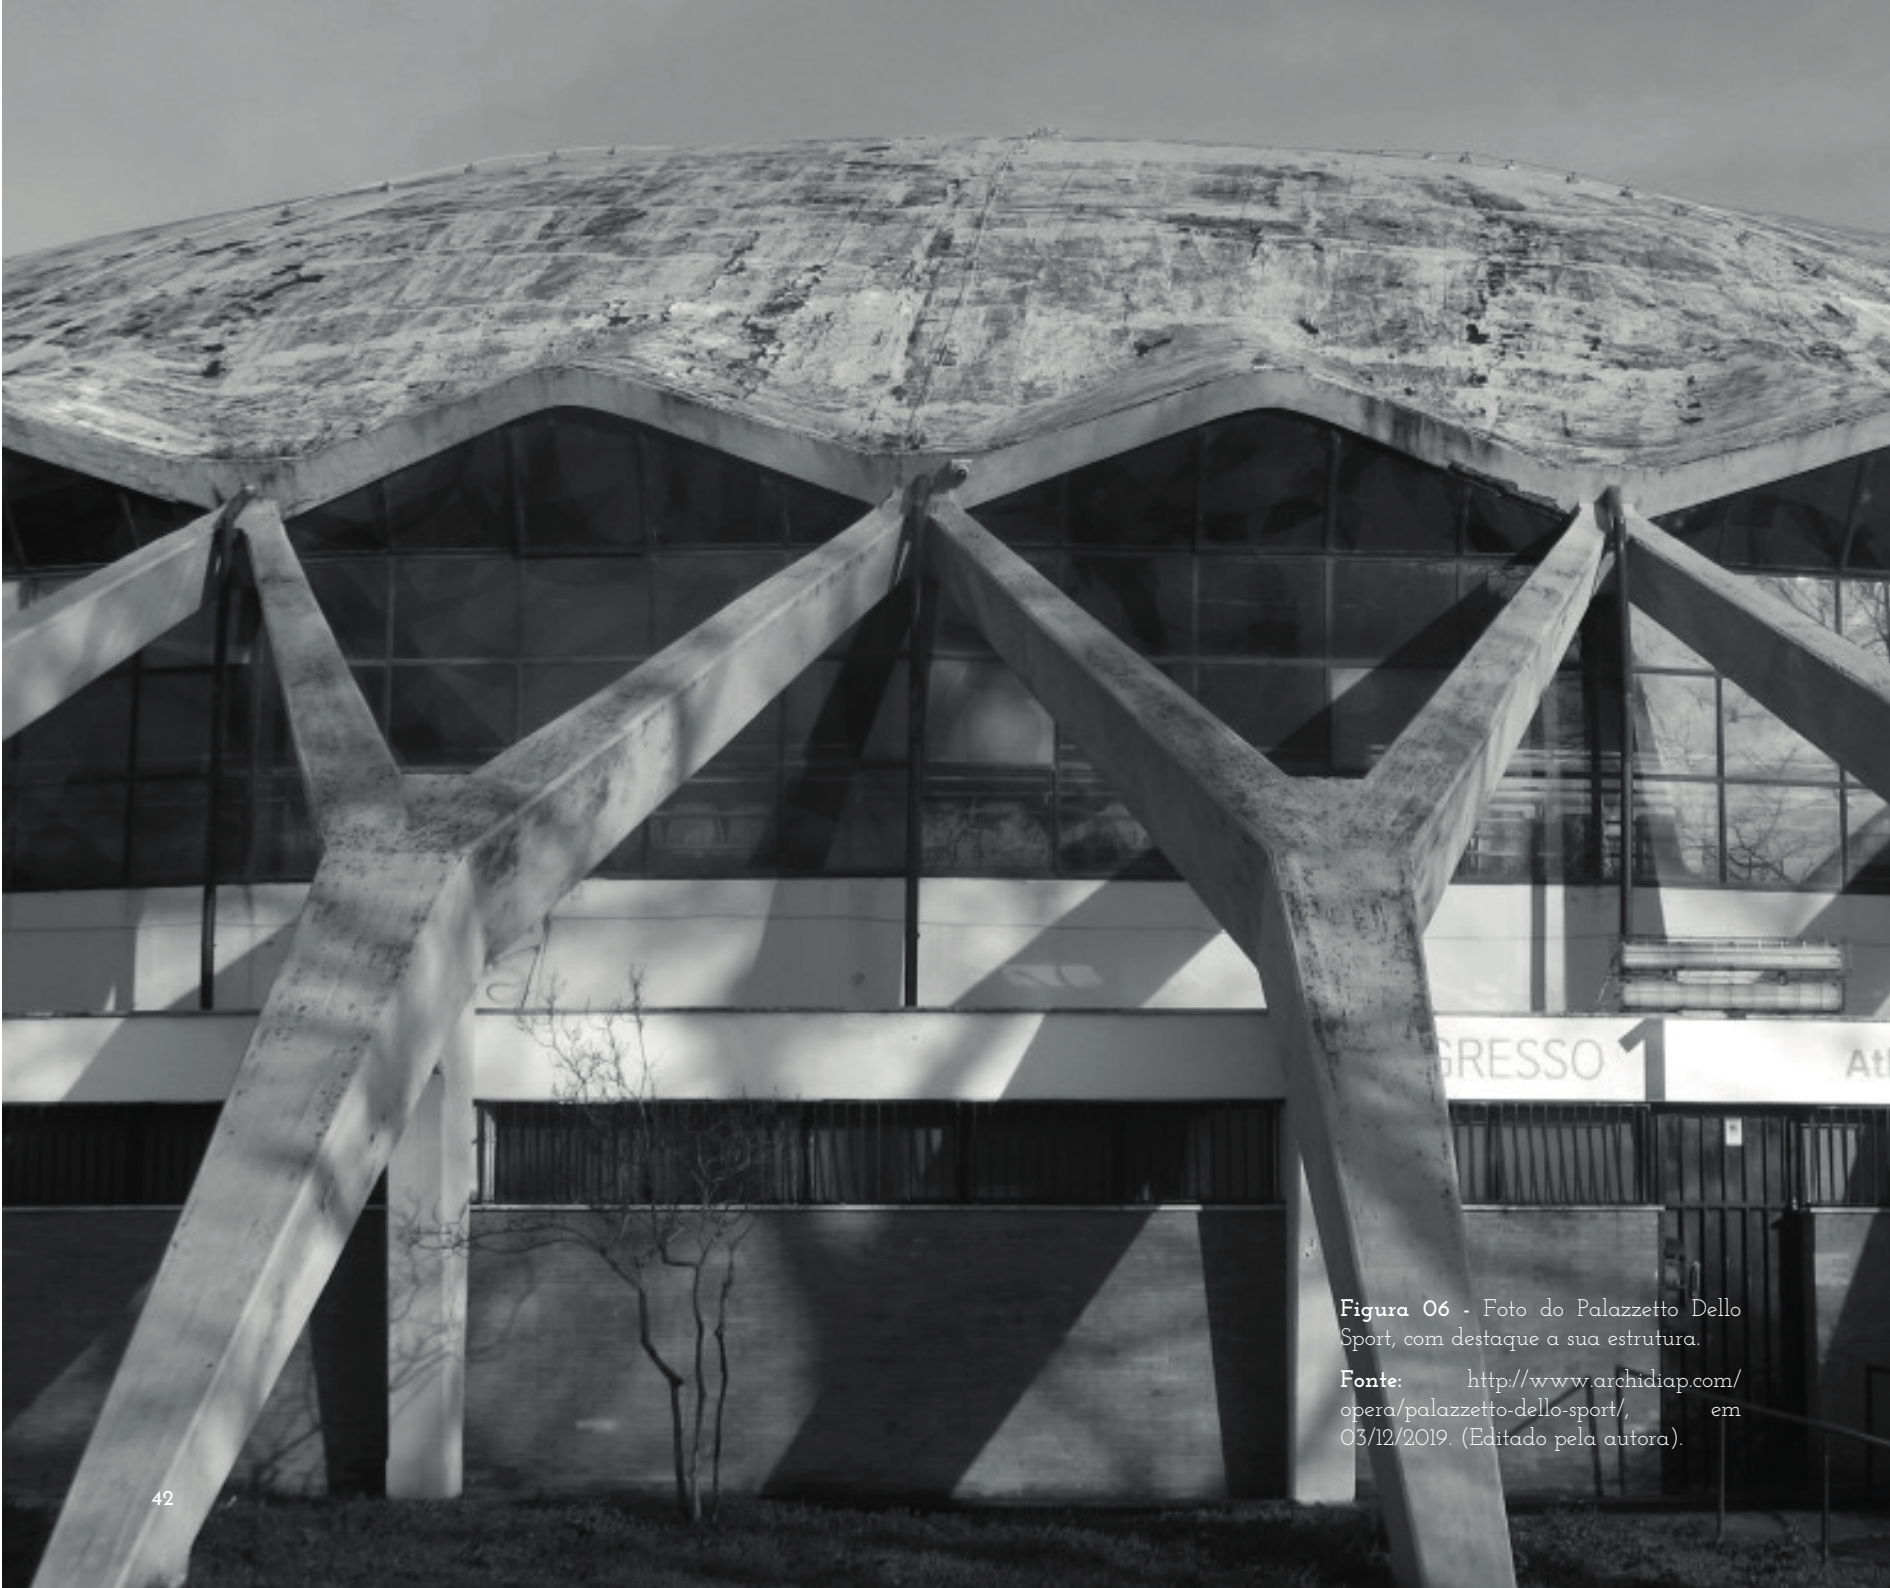
Figura 06 - Foto do Palazzetto Dello Sport, com destaque a sua estrutura.

- Coberta com estrutura híbrida interligada a trinta e seis pilares de concreto armado inclinados em forma de Y (Figura 06).
- A cobertura consiste em 1620 elementos de argamassa armada pré-fabricados em forma de diamante e nas suas bordas existe uma ondulação que confere maior rigidez concha de concreto.

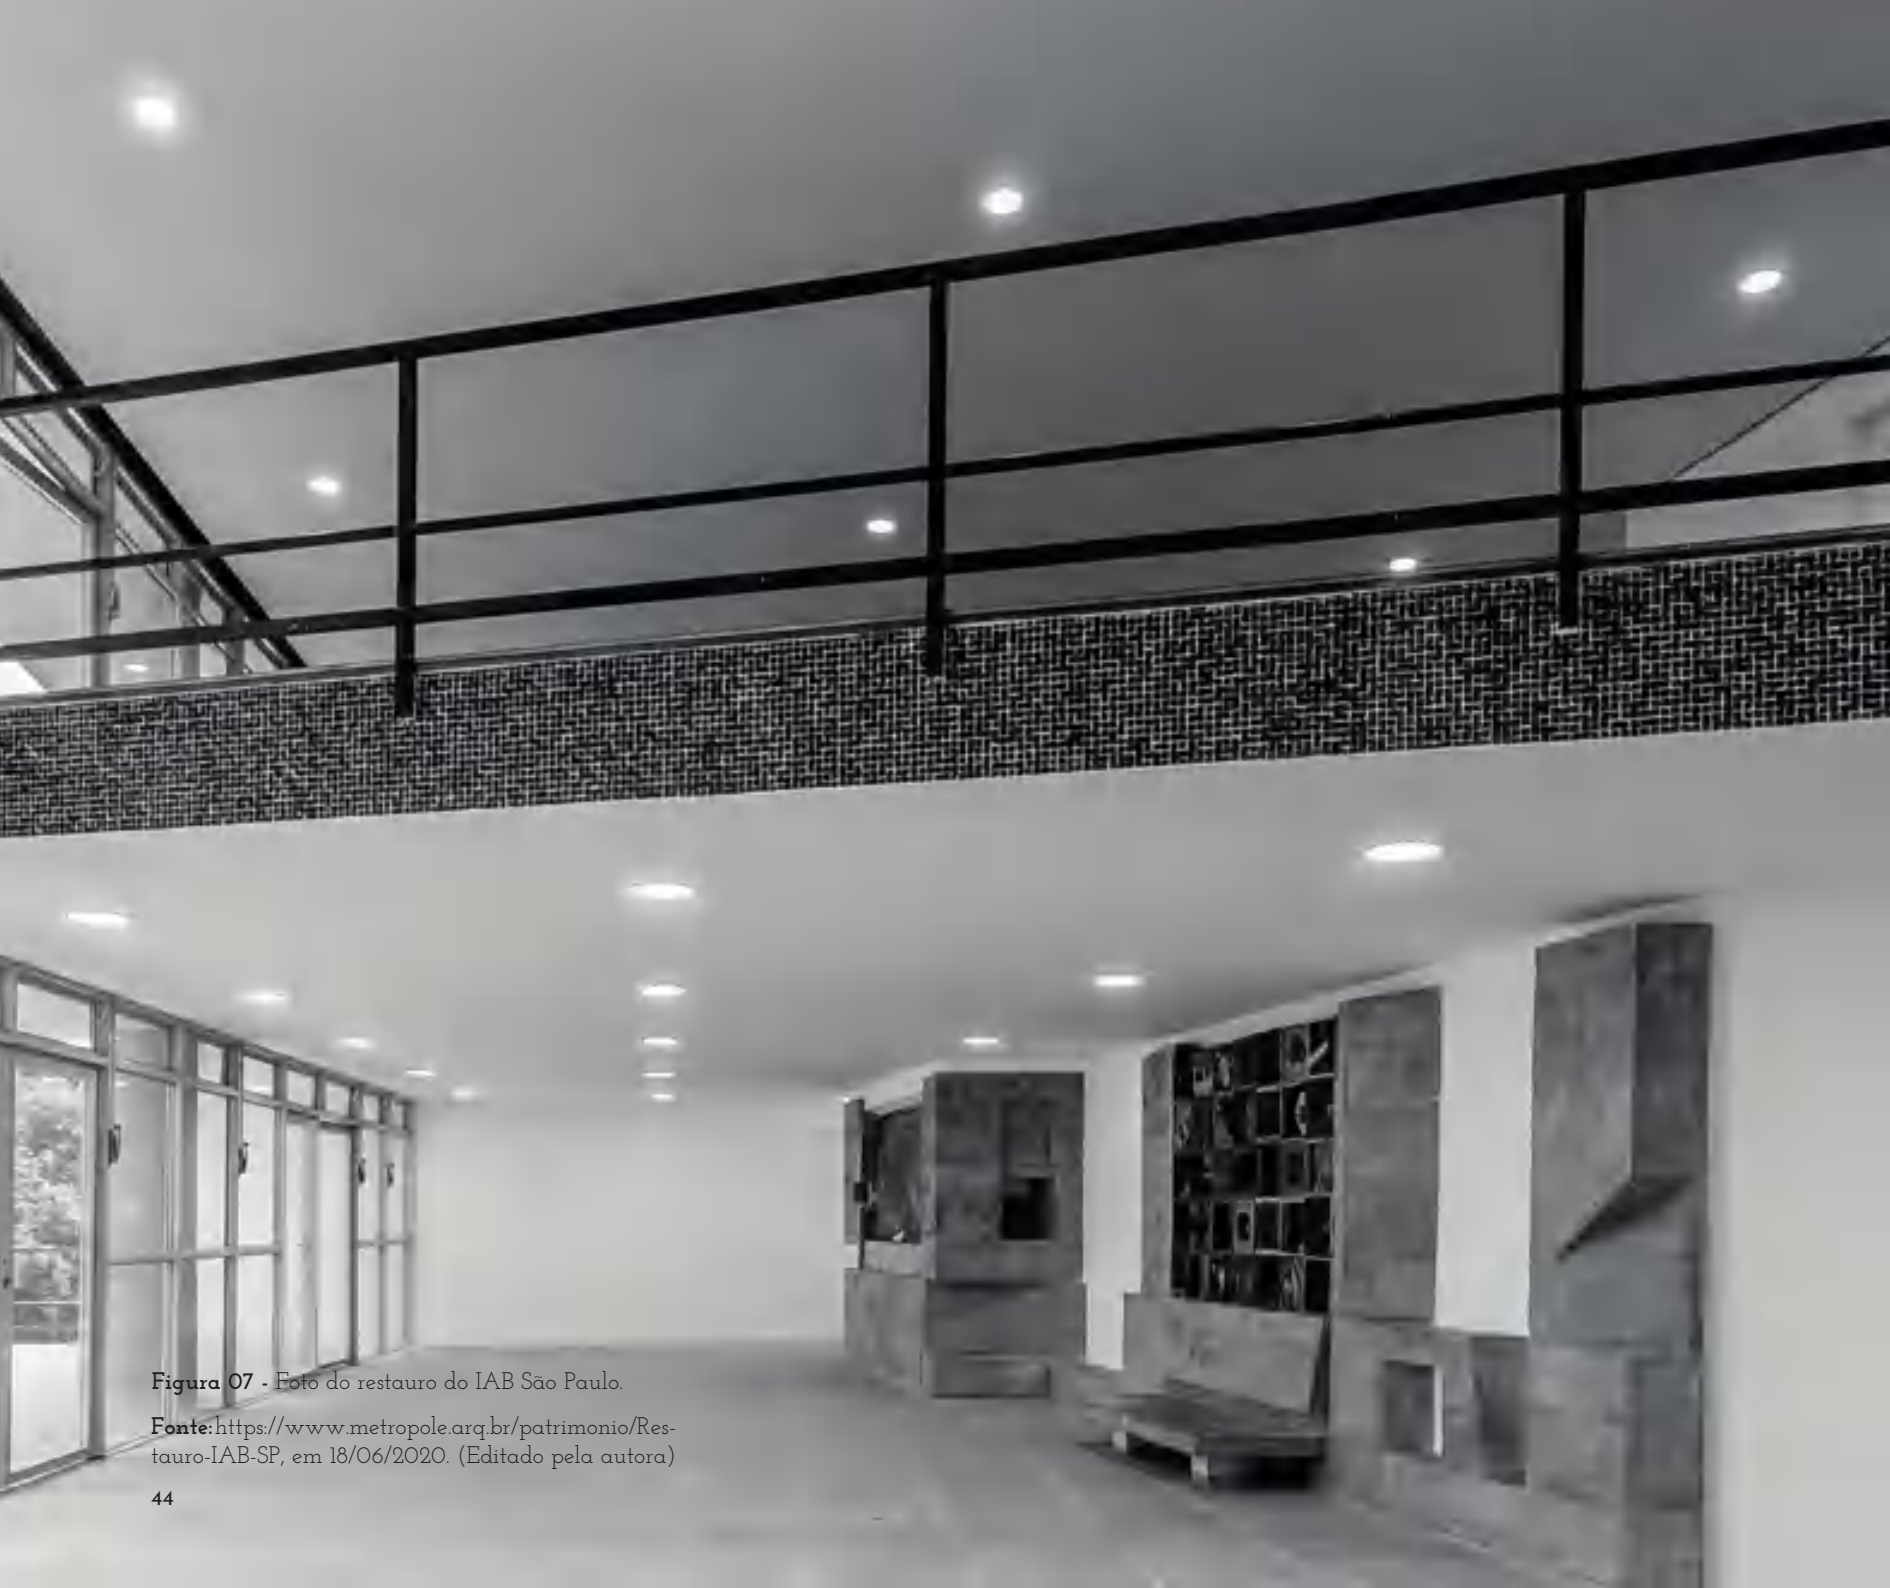
Figura 07 - Foto do restauro do IAB São Paulo.

- O projeto de restauro (Figura 07) contou com uma ampla investigação do histórico do edifício e da tectônica camadas de revestimento utilizadas.
- Decisão de colocar revestimentos que relembressem a forma original da construção, sem imitar o que um dia ela já foi.

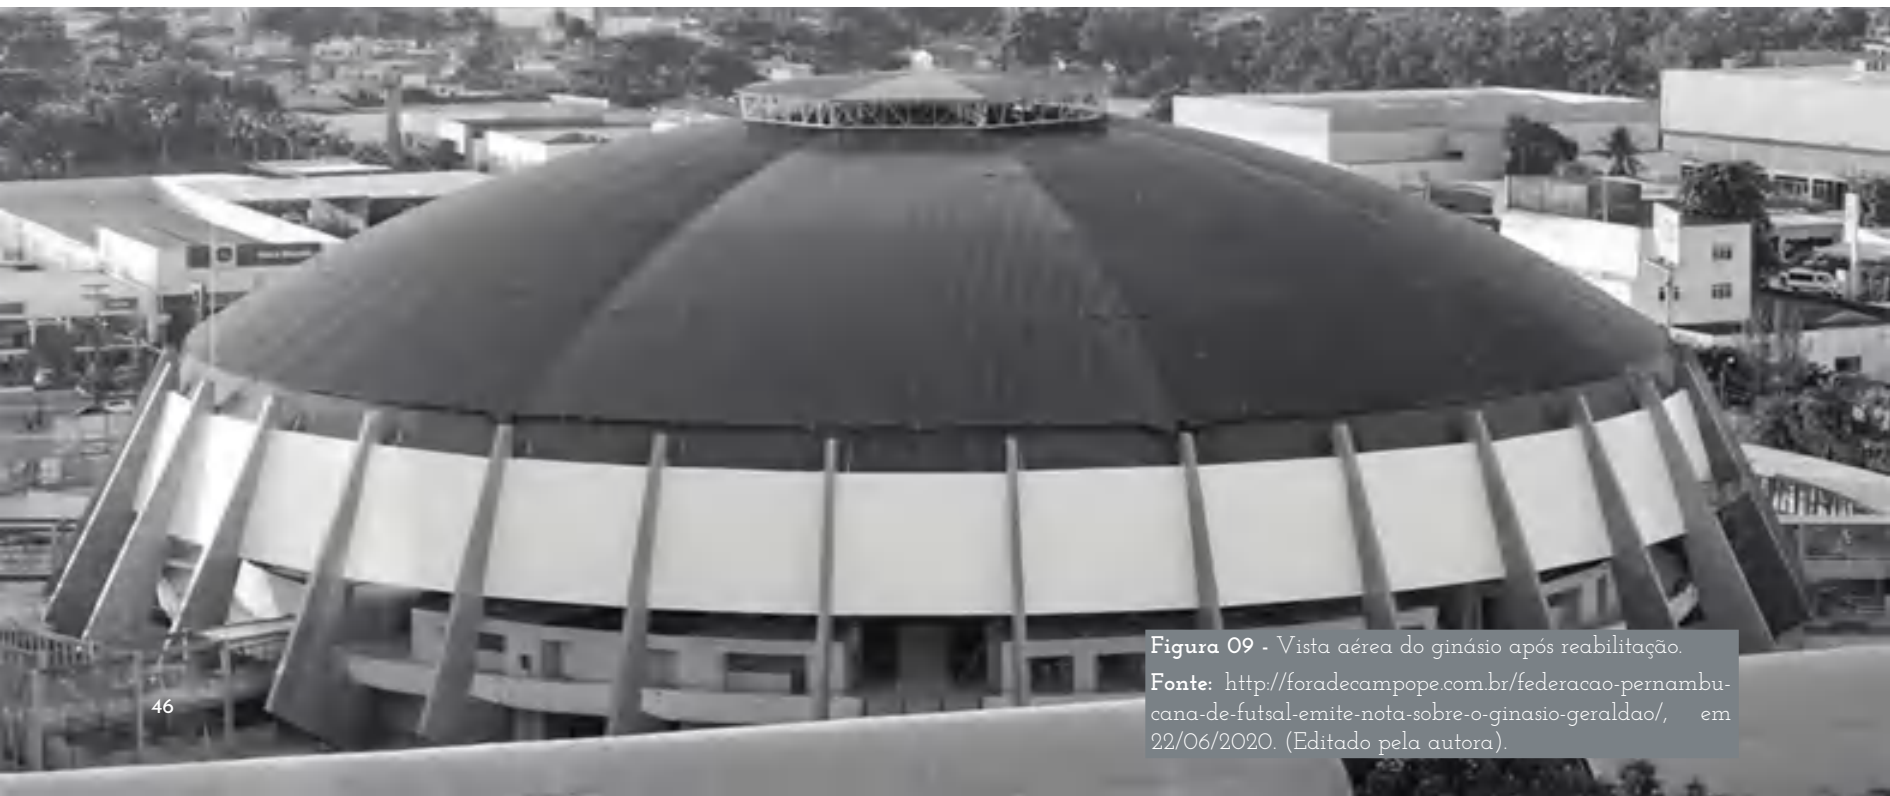
Figura 09 - Vista aérea do ginásio após reabilitação.

- O Geraldão (Figura 09) se trata de um estádio de características espaciais e estruturais marcantes, que se diferencia pela atenção aos detalhes que o arquiteto teve em seu projeto e execução.
- O anexo busca atender a demanda de setorizar a parte privada e a parte pública das atividades inerentes ao estádio, além de se tratar de uma intervenção respeitosa e silenciosa.

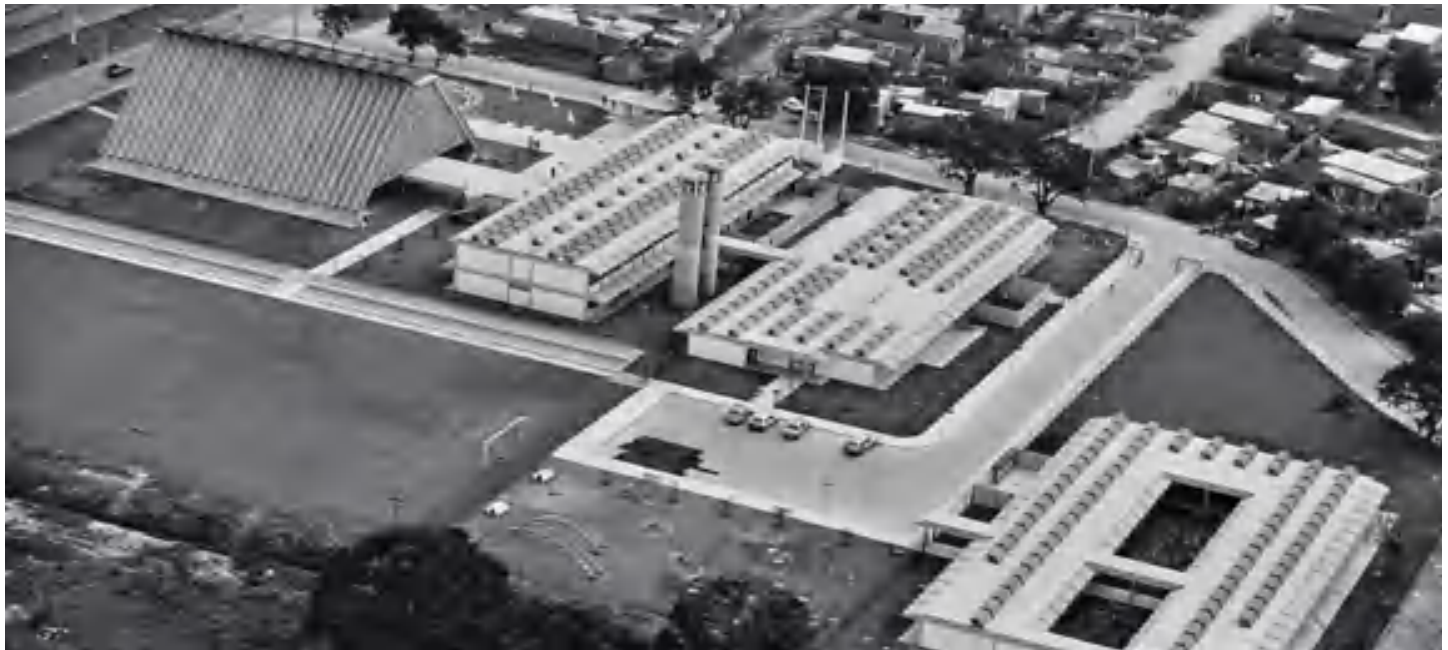
Figura 13 - CAIC de Inhoaíba, em Campo Grande na cidade do Rio de Janeiro.

A partir de 1990, Lelé passa a realizar estudos preliminares para a construção de um hospital inteiramente em argamassa armada e iniciar os projetos dos CIACs (Figura 13). Durante os anos 90, foram implantados diversos hospitais em várias capitais brasileiras, bem como CIACs e Tribunais de Contas da União (TCU). Nos anos 2000, o trabalho com os hospitais da rede Sarah teve continuidade, tornando-se a marca registrada do arquiteto até a sua morte em 2014

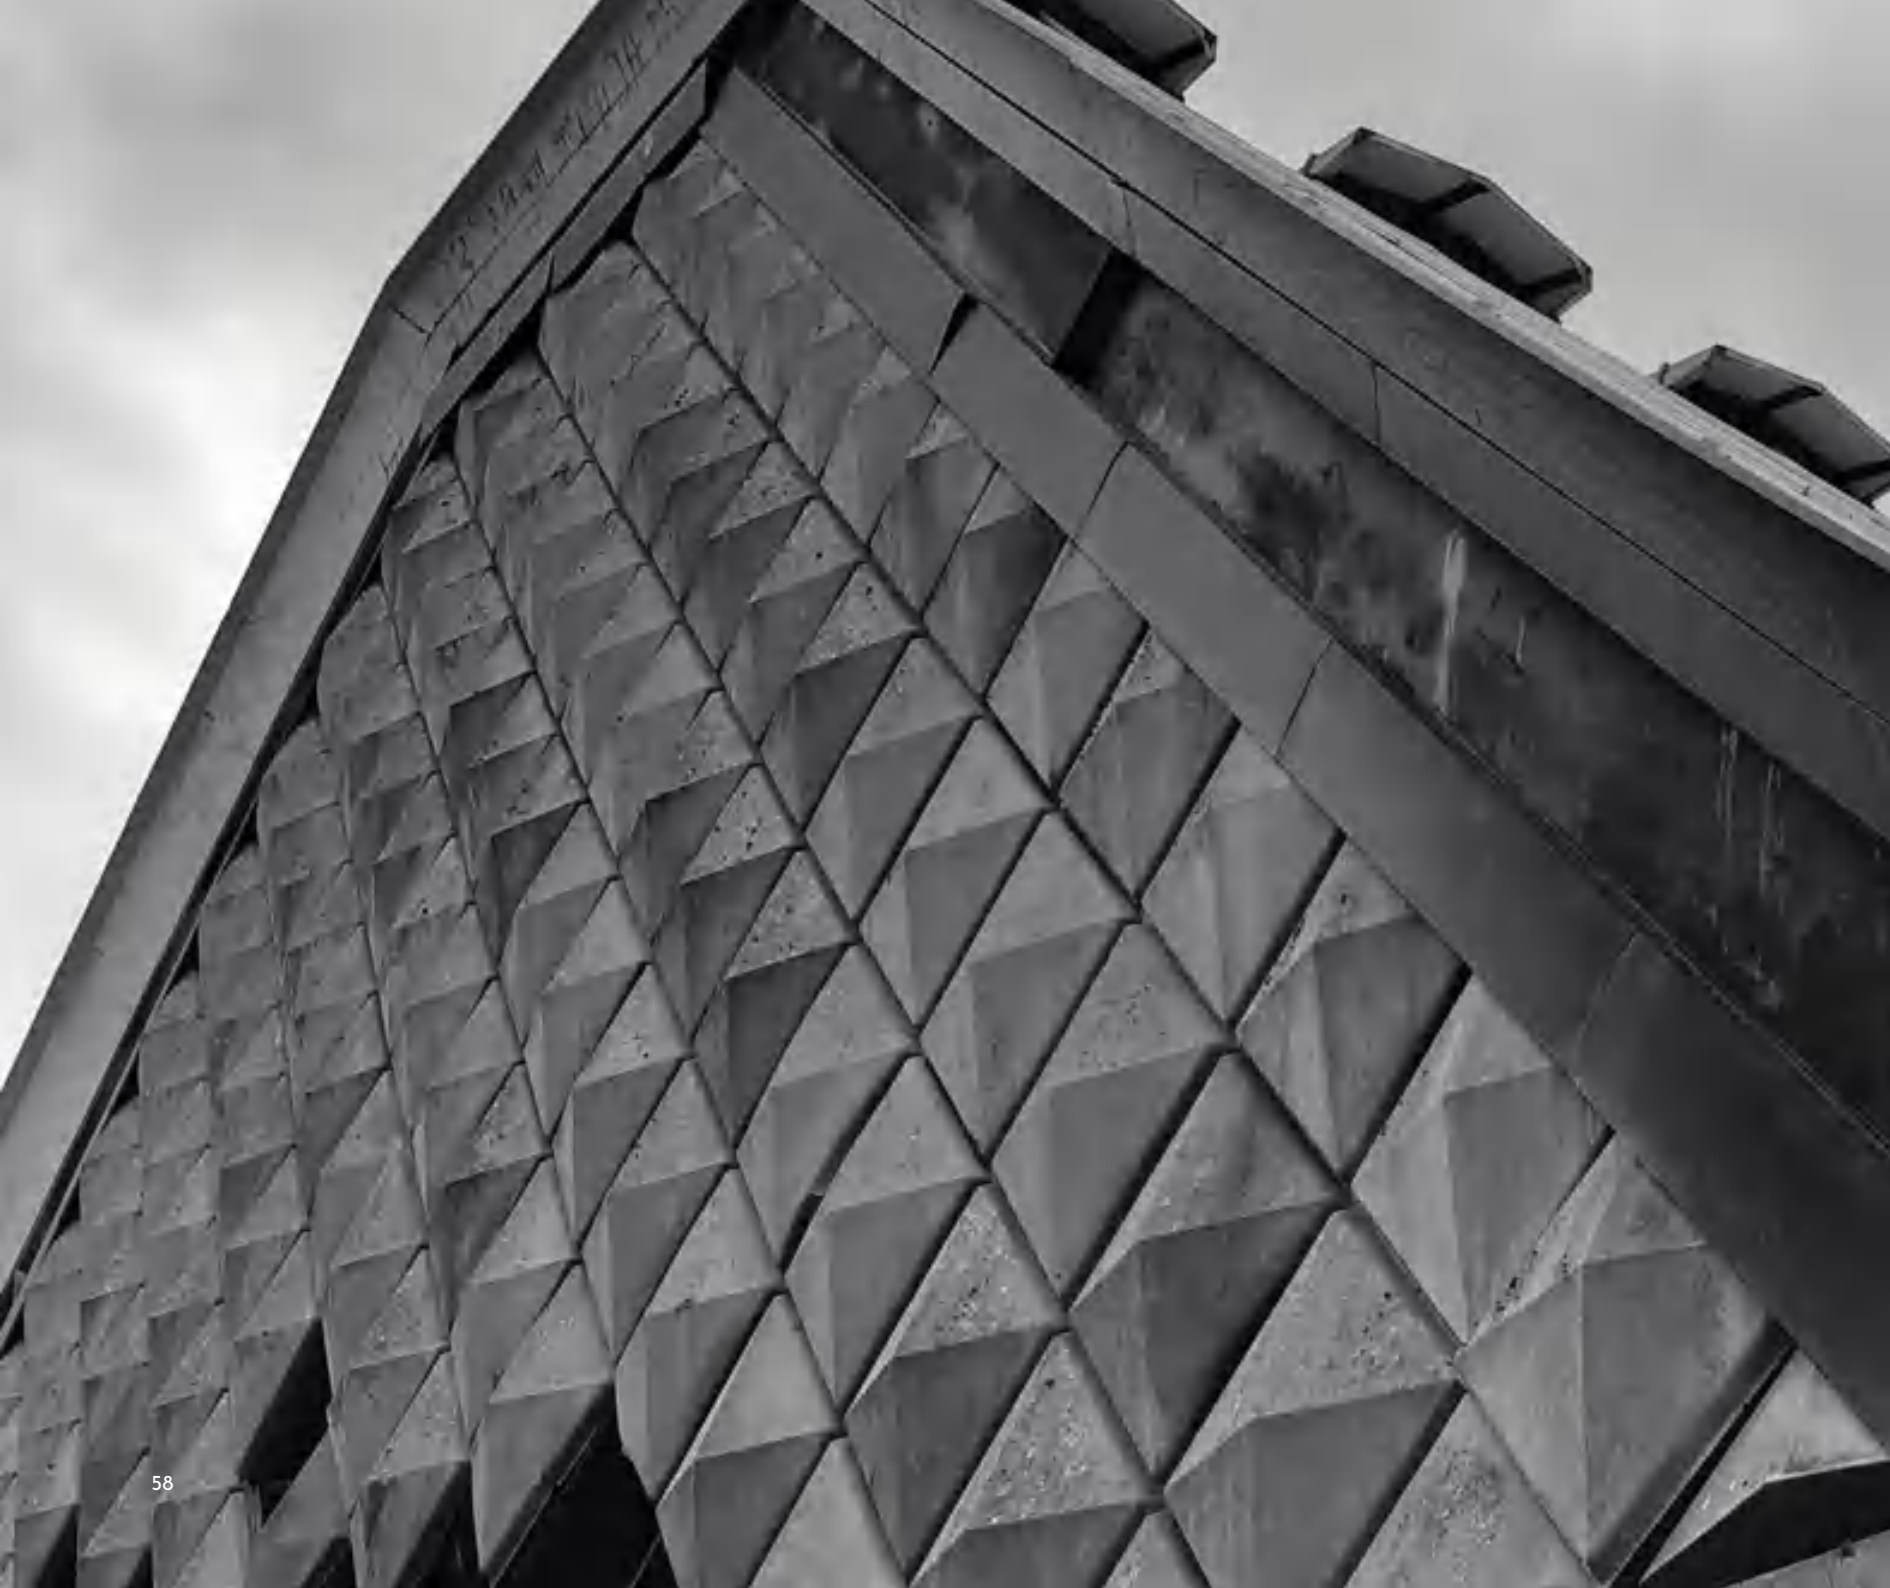
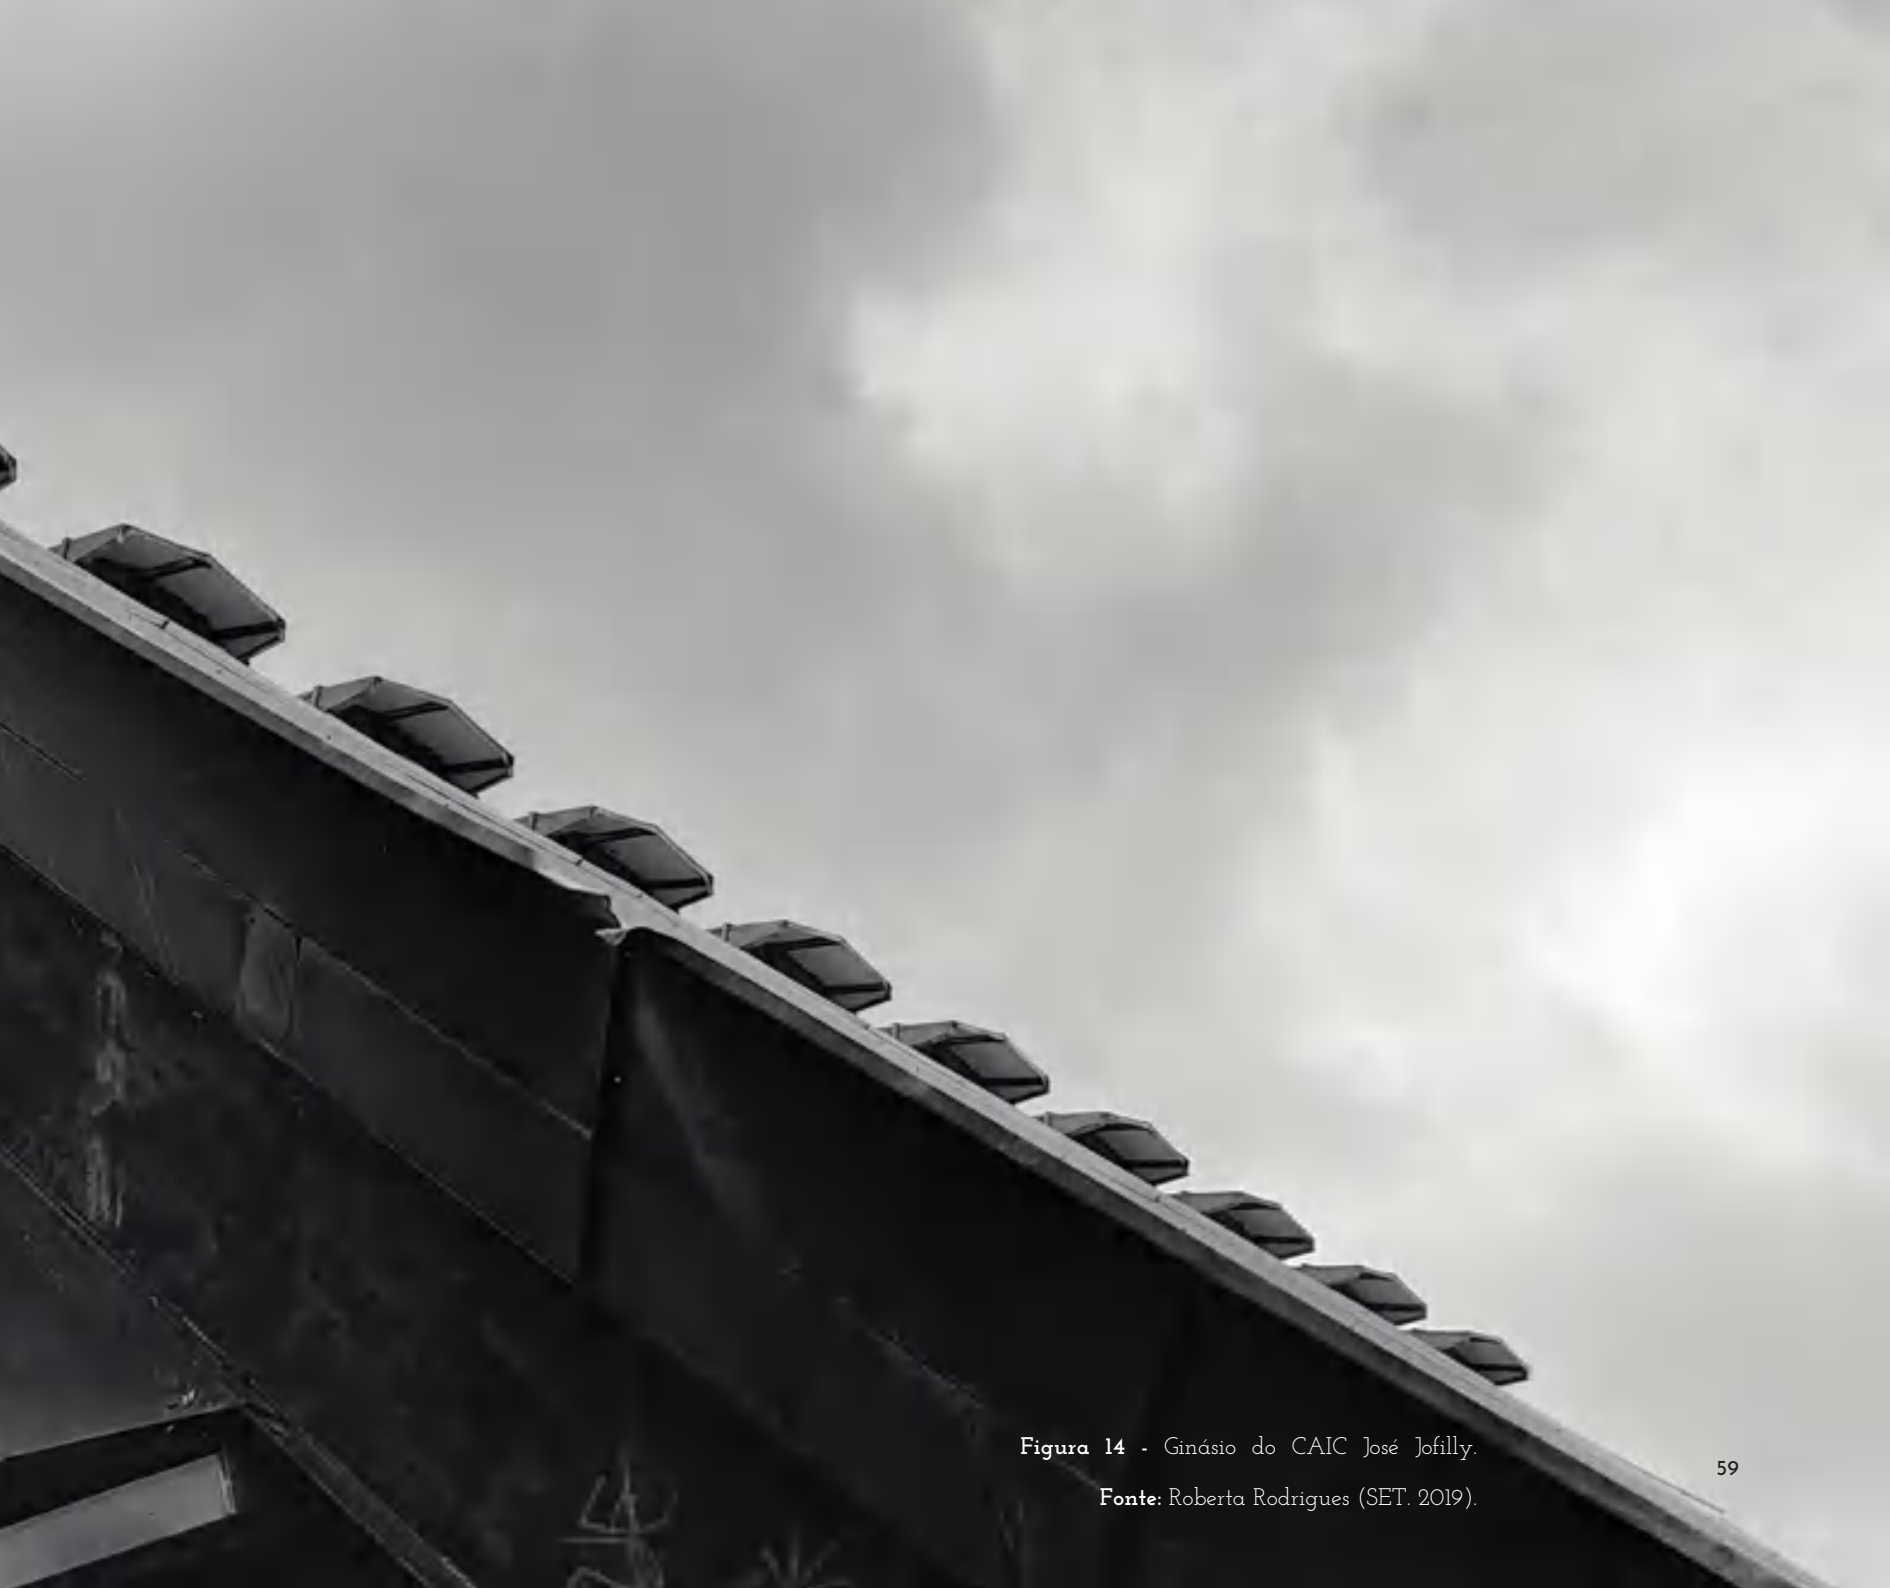
Figura 14 - Ginásio do CAIC José Jofilly.

O ginásio (Figura 14) é um dos blocos do conjunto arquitetônico que surgiu com o programa educacional “MINHA GENTE”, concebido na década de 1990, durante o governo Collor. Este visava educação e apoio integral para crianças e adolescentes de áreas desvalorizadas das cidades, bem como, a promoção do bem-estar e a melhoria da qualidade de vida da criança e do adolescente.

É evidente, que apesar de ser um projeto possuidor de um espaço de excelência formal e de grande riqueza tectônica, este não foi bem pensado do ponto de vista da segurança, ou manutenção. E esses erros projetuais, foram o prelúdio dos maiores danos que foram encontrados no ginásio.

Na análise, pode-se perceber que a estrutura e a cobertura do ginásio encontram-se bem conservadas, tendo sofrido apenas com pichações e um pouco de corrosão, danos que possuem fácil manutenção, e que no caso da corrosão, se não tratado em seu início pode gerar danos irreparáveis a estrutura da edificação.

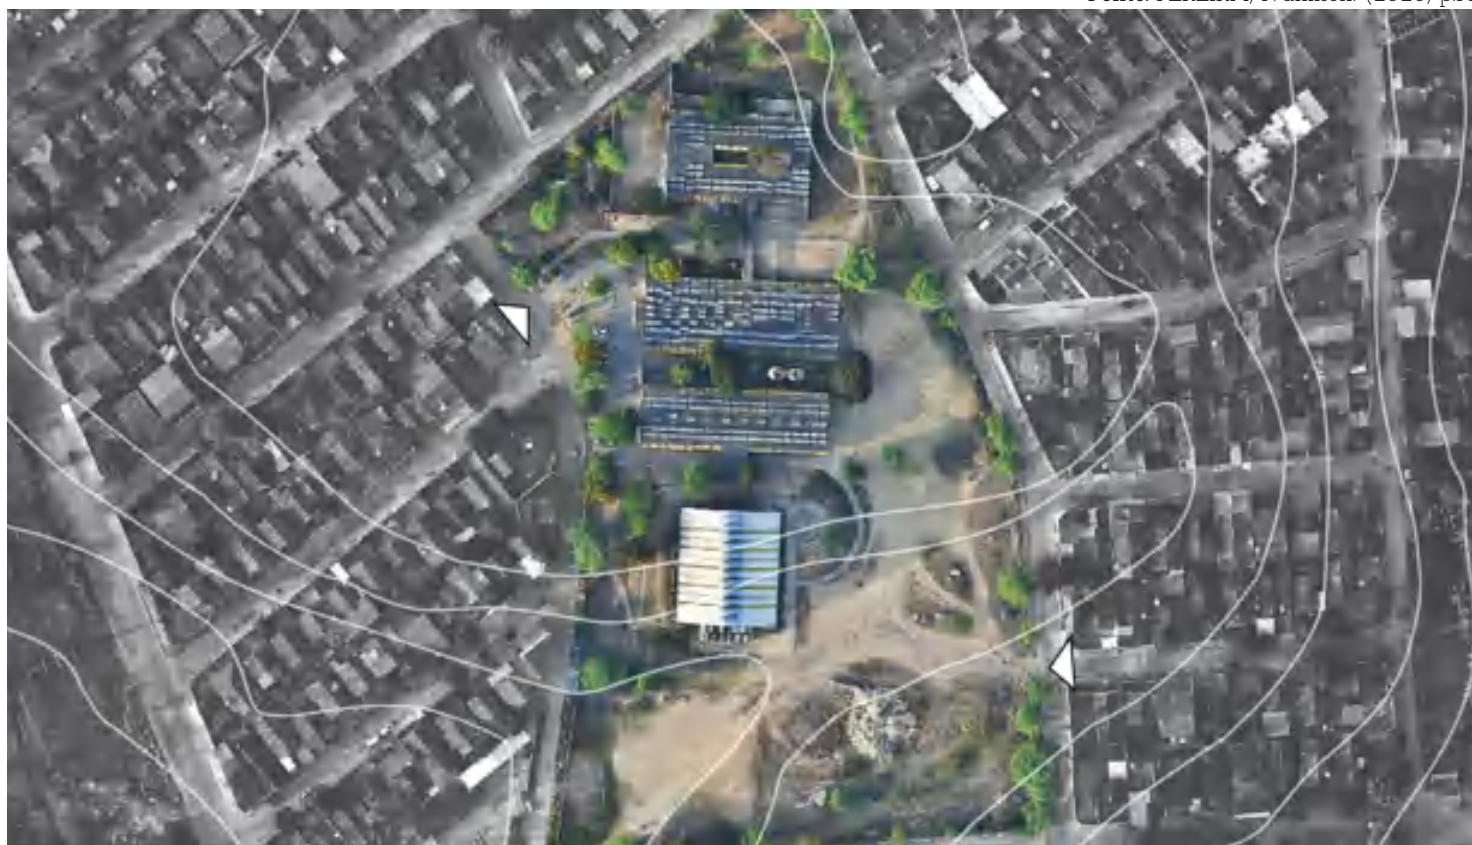
Figura 17 - Mapa de localização.

O terreno (Figura 17) possui forma trapezoidal, com suas maiores dimensões para leste e oeste que proporcionou em implantação das edificações com as suas maiores fachadas para este eixo (leste-oeste). Esta implantação proporciona que os sheds possam ser posicionados na direção da ventilação predominante, leste e sudeste.

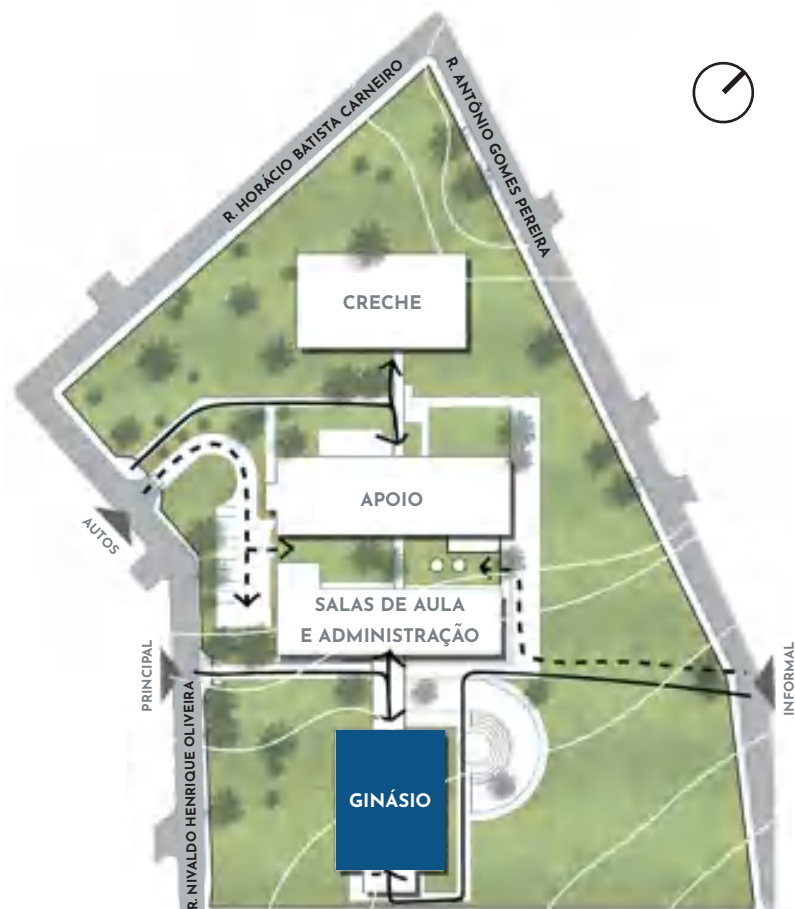
Figura 18 - Estudos de implantação e fluxos.

Enquanto a ligação do ginásio (Figura 18) com o restante dos blocos do complexo se dá por meio de uma passarela elevada - que o interliga com o bloco de aulas e administração -, bem como, por uma escada de acesso. No entorno imediato do ginásio encontram-se o acesso mais próximo a rua principal, o bloco de aulas e administração e um pequeno anfiteatro, este último, dialoga com algumas áreas verdes, e espaços abertos do entorno.

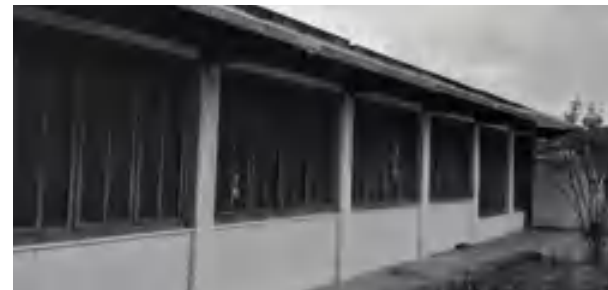
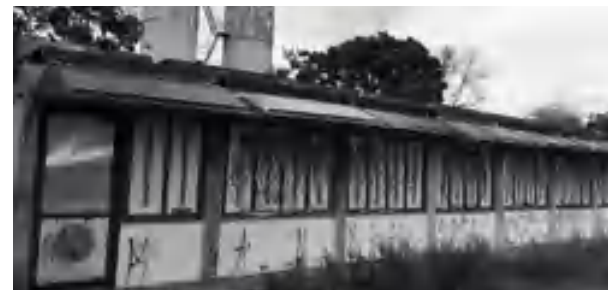
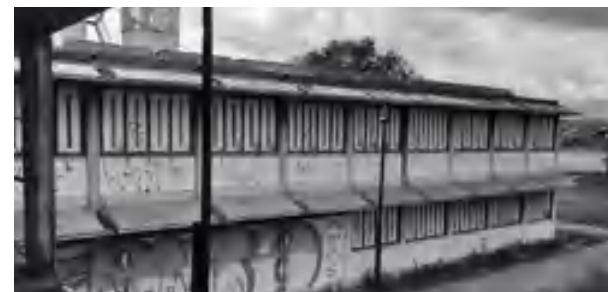
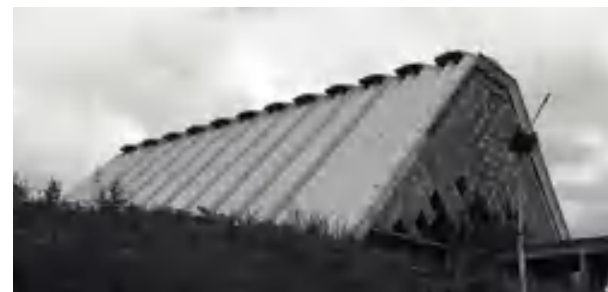
Figura 19 - Montagem de fotos dos blocos do CAIC José Joffily. A. Creche. B. Apoio. C. Salas de Aula e Administração. D. Ginásio. (De cima para baixo).

O acesso ao terreno se dá por duas formas, um próximo a via principal e outro na lateral no nível mais baixo do terreno. Os blocos (Figura 19) localizados no nível inferior são interligados por passarelas cobertas e jardins internos.

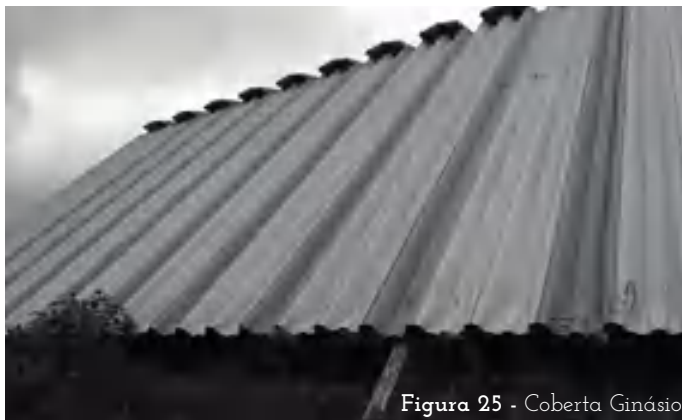
Figura 25 - Cobertura Ginásio.

A cobertura (Figura 25) do ginásio é um dos elementos que o caracterizam. Com seus sheeds e telhas metálicos, presente na quadra e nos banheiros e depósitos, existentes em seu interior. Nos vestiários encontram-se os sheeds de argamassa armada. Este elemento, que se trata de uma das principais peles da edificação, foi projetado com um sistema de captação de água da chuva juntamente com o restante dos blocos do complexo.

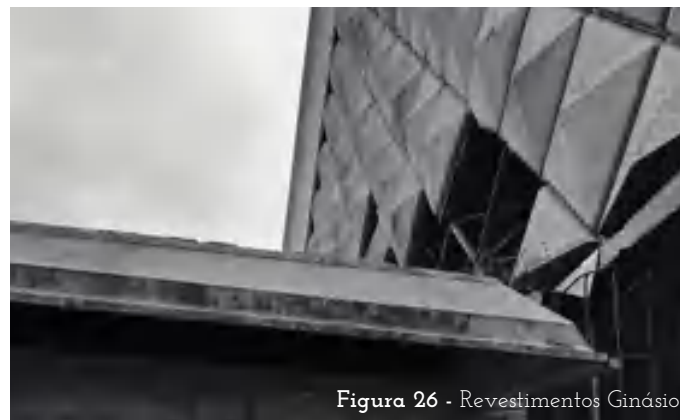
Figura 26 - Revestimentos Ginásio.

Os revestimentos (Figura 26) utilizados foram: a tinta, em cores primárias e vivas, - que se encontra nas telhas metálicas, no piso do ginásio, nas arquibancadas de concreto e nas paredes dos depósitos, banheiros que se localizam dentro do ginásio, fibra de vidro, - presente nas fachadas de acesso - e as placas pré-fabricadas de argamassa armada, - que compõem o piso ao redor do ginásio.

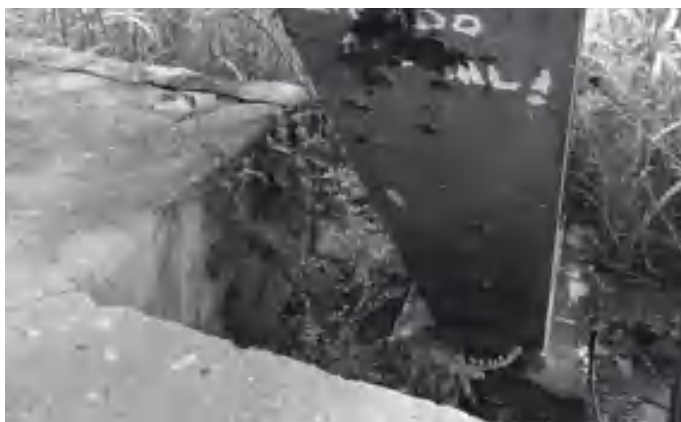
Figura 27 - Detalhe do encontro da telha com o pilar.

É importante chamar atenção para as soluções construtivas existentes no ginásio, entre elas, destacam-se o encontro da telha com os pilares em I (Figura 27). E o sistema de captação de água da chuva, nele a água deve ser acumulada através da cobertura e encaminhada por uma espécie de valas, implantadas na topografia, culminando em locais de drenagem.

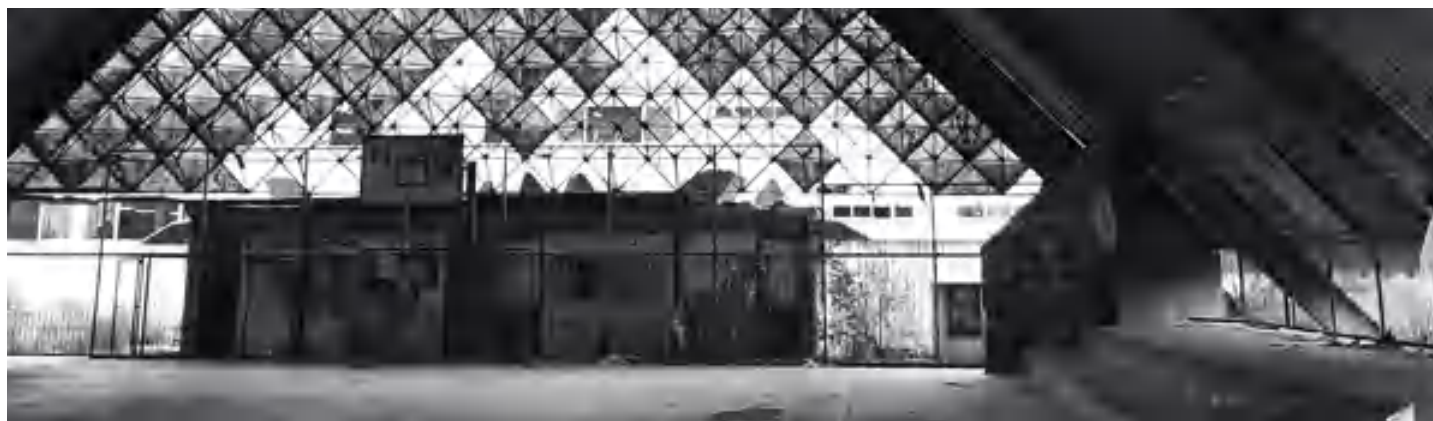
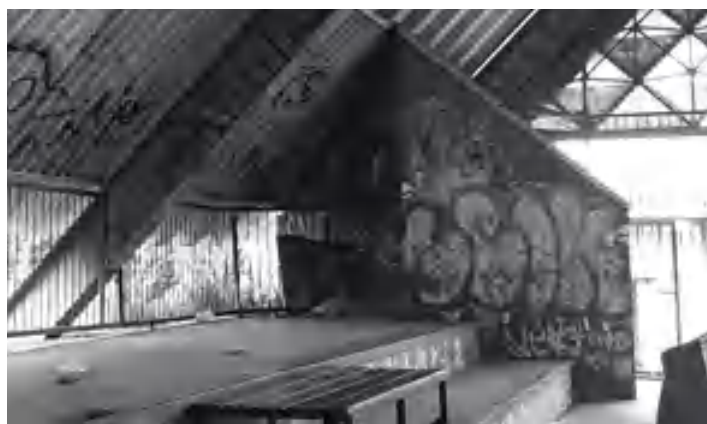
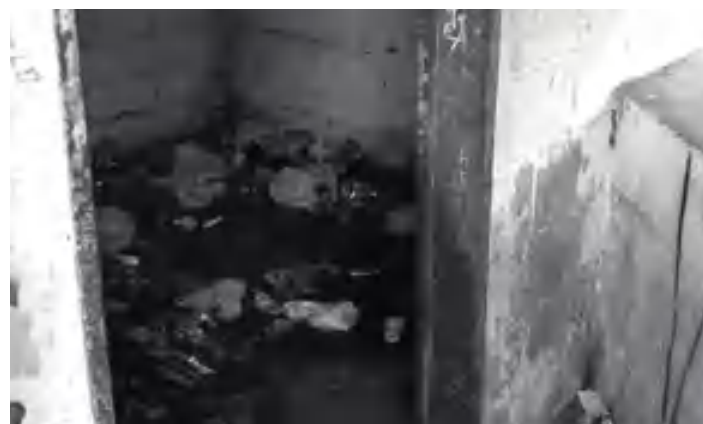
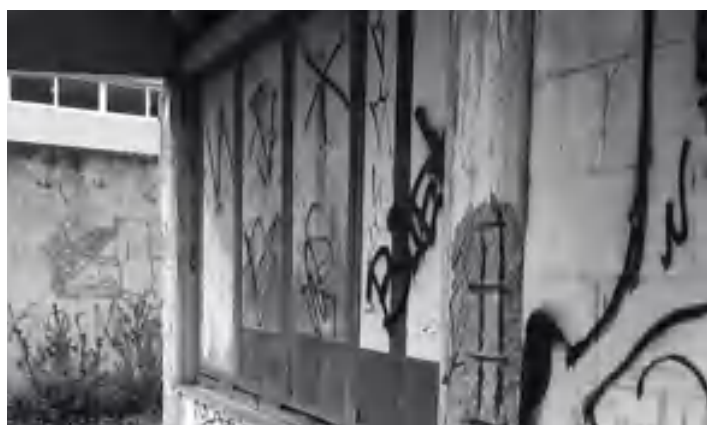
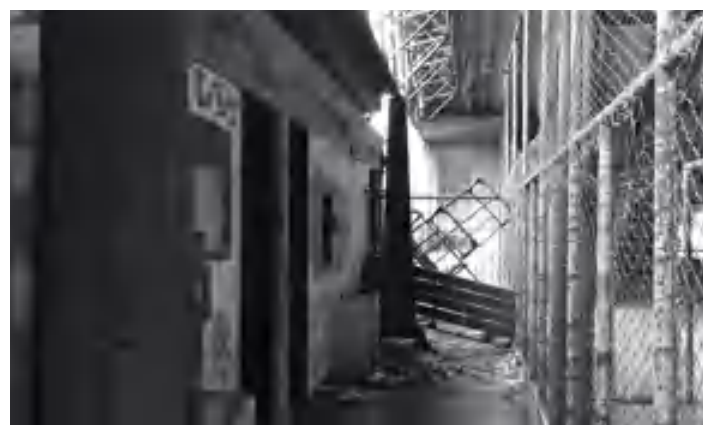
Figura 29 - Montagem de fotos do ginásio do CAIC José Jofilly. **A.** Interior do ginásio. **B.** Exterior depósito. **C.** Interior depósito. **D.** Exterior vestiários. **E.** Circulação entre vestiários e quadra. (Da esquerda para a direita)

O ginásio (Figura 29), assim como grande parte do complexo, encontra-se interditado, e por tanto, sem exercer o uso para o qual foi projetado. É possível perceber que o projeto original não conta com esquadrias na entrada

Os vestiários foram invadidos, furtados, aparentam ser utilizados para depósito de lixo e seu estado atual é tal que não é possível nem mesmo entrar neles, para uma melhor verificação de sua estrutura interior. De sua parte exterior percebe-se que ele foi pichado diversas vezes e que os sheds da coberta estão praticamente destruídos.

Os depósitos e banheiros localizados dentro do ginásio não demonstram grandes desgastes físicos em seu exterior. Entretanto, estão sendo utilizados de lixeiros e local para uso de drogas, impossibilitando assim o acesso físico ao seu interior.
