REVITALIZANDO
O ESPAÇO | GINÁSIO CAIC CG

UNIVERSIDADE FEDERAL DE CAMPINA GRANDE
CENTRO DE TECNOLOGIA E RECURSOS NATURAIS
UNIDADE DE ENGENHARIA CIVIL
CURSO DE ARQUITETURA E URBANISMO

**TRABALHO DE CONCLUSÃO DE CURSO APRESENTADO
AO CURSO DE GRADUAÇÃO EM ARQUITETURA E UR-
BANISMO DA UNIVERSIDADE FEDERAL DE CAMPINA
GRANDE, COMO REQUISITO PARA OBTENÇÃO DO TÍ-
TULO DE BACHAREL EM ARQUITETURA E URBANISMO.**

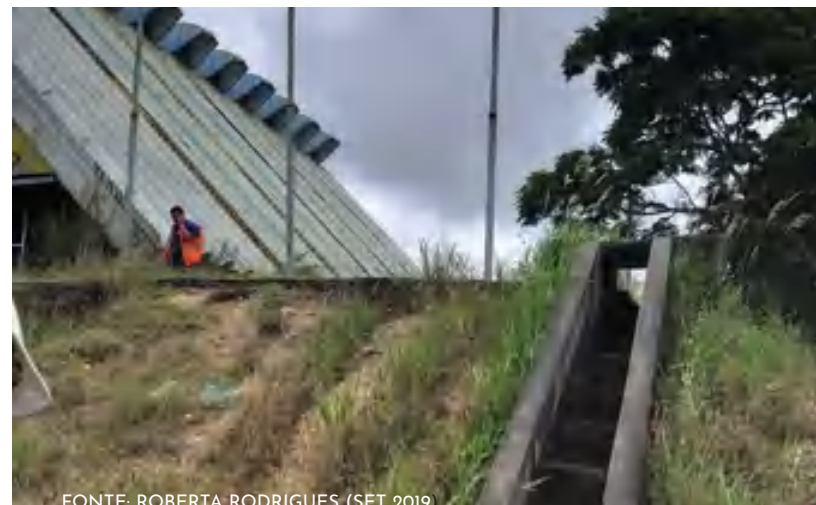
COMPONENTE	ÁREA EXTERNA.
DANO	PRESENÇA DE VEGETAÇÃO.
SINTOMAS	PRESENÇA DE VEGETAÇÃO, NA EDIFICAÇÃO.
EXTENSÃO	PARCIAL.
MANIFESTAÇÃO	ÁREA VERDE NO ENTORNO DO GINÁSIO.
CAUSA	SEMEADURA POR AVES E MORCEGOS; EXCESSO DE UMIDADE; FALTA DE MANUTENÇÃO.
FENÔMENO	ANTRÓPICO BIOLÓGICO.
CONDUTA	RETIRADA DA VEGETAÇÃO; LIMPEZA DO LOCAL; APLICAÇÃO DE HERBICIDA, RECONSTITUIÇÃO DA ÁREA AFETADA E PROJETER UMA PRAÇA.

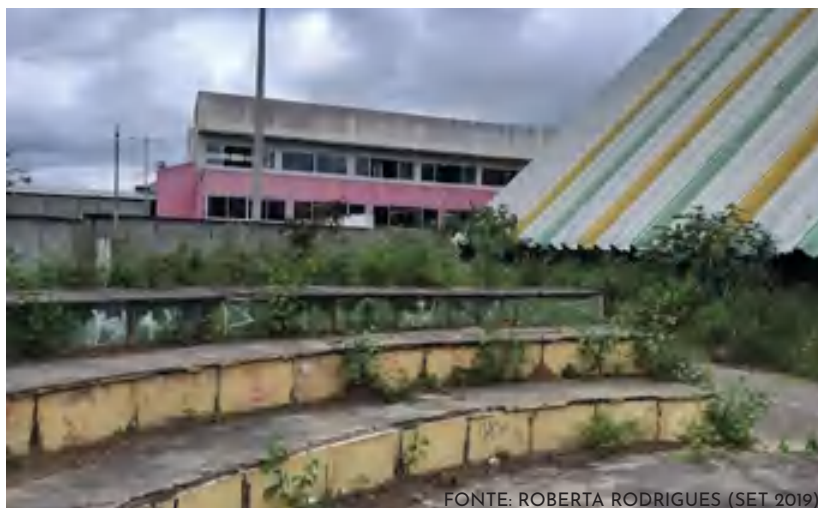
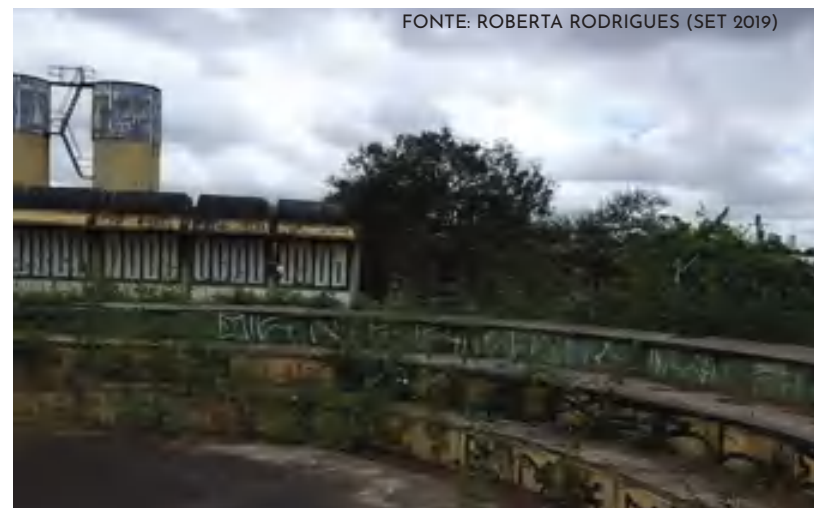
COMPONENTE	ANFITEATRO.
DANO	PRESENÇA DE VEGETAÇÃO, VANDALISMO E CROSTA NEGRA OU SUJICIDADE.
SINTOMAS	VEGETAÇÃO ADENTRANDO A CONSTRUÇÃO, PICHAÇÃO E ENEGRECIMENTO PROGRESSIVO DA SUPERFÍCIE DO ANFITEATRO.
EXTENSÃO	TOTAL.
MANIFESTAÇÃO	NO PISO E NAS ARQUIBANCADAS DO ANFITEATRO.
CAUSA	SEMEADURA POR ANIMAIS; EXCESSO DE UMIDADE; FALTA DE MANUTENÇÃO; AÇÃO DE VÂNDALOS; ACÚMULO DE PARTÍCULAS DE POEIRA E/OU DE POLUIÇÃO ATMOSFÉRICA E/OU DE EXCREMENTOS DE ANIMAIS; FALTA DE MANUTENÇÃO PERIÓDICA.
FENÔMENO	ANTRÓPICO BIOLÓGICO; ANTRÓPICO; FÍSICO QUÍMICO.
CONDUTA	RETIRADA DA VEGETAÇÃO; LIMPEZA DO LOCAL; APLICAÇÃO DE HERBICIDA, RECONSTITUIÇÃO DA ÁREA AFETADA; LIMPEZA E OU PINTURA DA ÁREA AFETADA; PROCEDER A LIMPEZA DO LOCAL AFETADO COM ÁGUA E SABÃO NEUTRO UTILIZANDO ESCOVAS DE CERDAS DURAS.

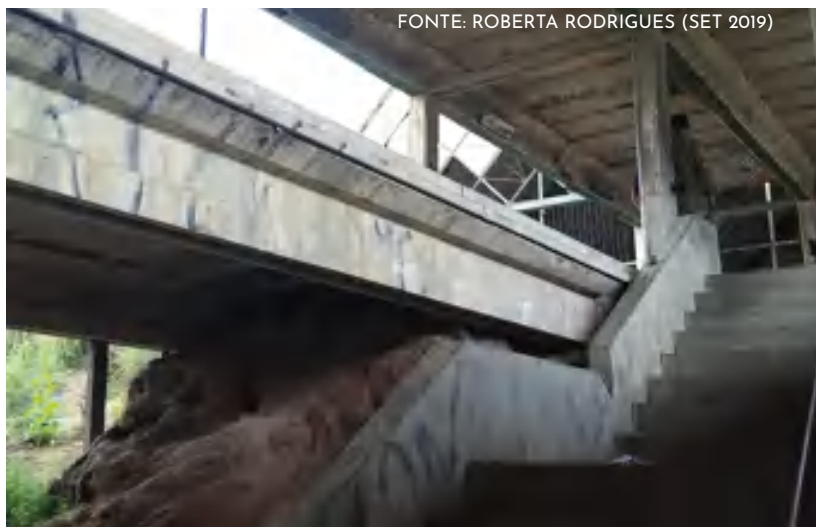
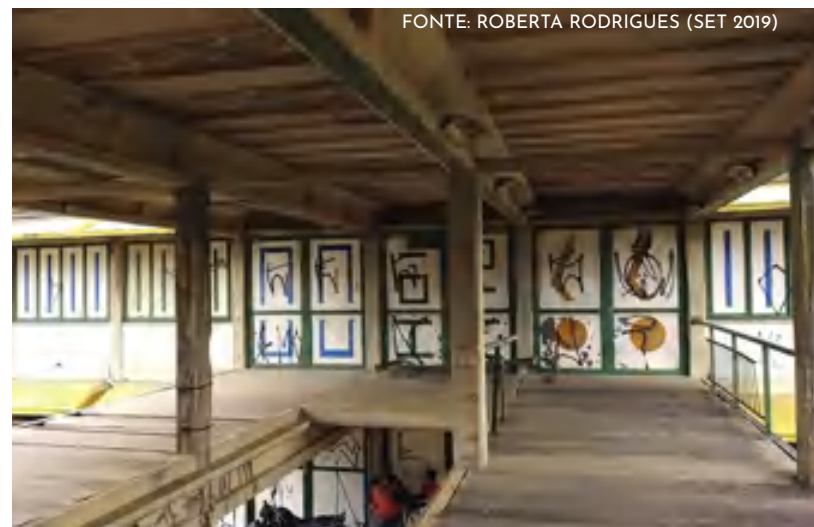
COMPONENTE	ESCADA E PASSARELA DE LIGAÇÃO COM BLOCO DE AULAS E ADMINISTRAÇÃO.
DANO	VANDALISMO; DESAGREGAÇÃO OU EROÇÃO; PROBLEMAS ESTRUTURAS.
SINTOMAS	PICHAÇÃO; DESGASTE DO MATERIAL PRINCIPALMENTE; PODEM CAUSAR O COMPROMETIMENTO DA EDIFICAÇÃO COM UM TODO A PARTIR DA DEFORMAÇÃO PRINCIPALMENTE DE ELEMENTOS ESTRUTURAS.
EXTENSÃO	PARCIAL.
MANIFESTAÇÃO	ESCADA E PASSARELA.
CAUSA	AÇÃO DE VÂNDALOS; AÇÃO DO VENTO E / OU DA ÁGUA; DILATAÇÃO TÉRMICA; DESGASTE FÍSICO DO MATERIAL PELO USO; DILATAÇÃO TÉRMICA; ABSORÇÃO DE UMIDADE; CORROSÃO DA ARMADURA.
FENÔMENO	ANTRÓPICO; FÍSICO; FÍSICO QUÍMICO.
CONDUTA	LIMPEZA E OU PINTURA DA ÁREA AFETADA; TROCA OU RECONSTITUIÇÃO DO MATERIAL OU ÁREA AFETADA; RECONSTITUIÇÃO DO SUBSTRATO COM CARACTERÍSTICAS FÍSICAS COMPATÍVEIS COM O MATERIAL ORIGINAL.; ANÁLISE ESTRUTURAL POR ESPECIALISTA.

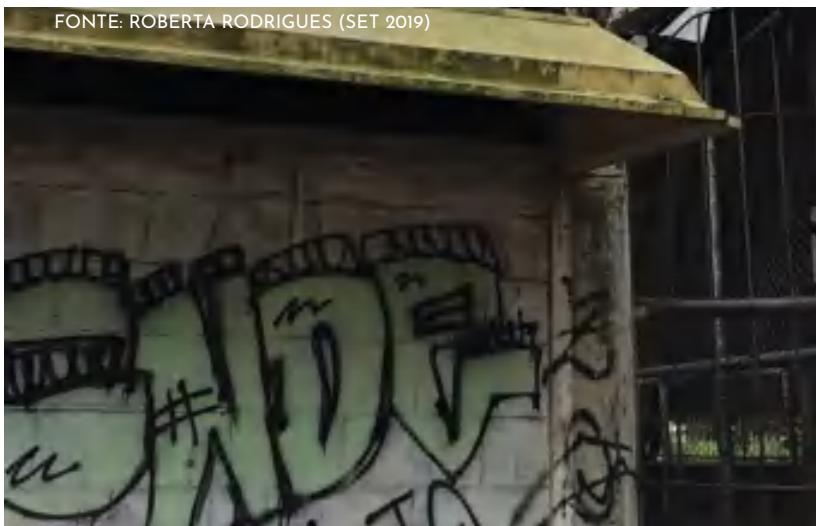
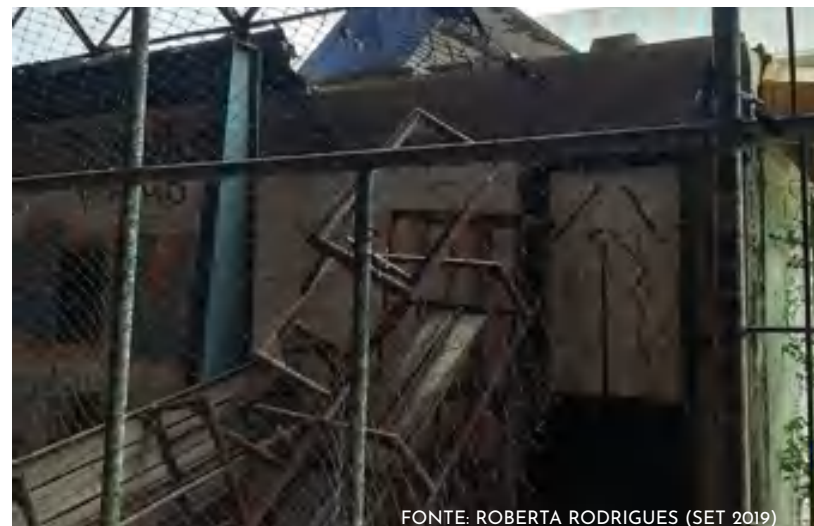
COMPONENTE	VESTIÁRIOS E ADMINISTRAÇÃO.
DANO	VANDALISMO; DESAGREGAÇÃO OU EROÇÃO.
SINTOMAS	DESTRUIÇÃO OU AVARIAS FEITAS POR PESSOAS EM EDIFICAÇÕES QUE PODEM SER PICHAGÕES, QUEBRA DE VIDRO, REMOÇÃO DE MATERIAIS, ETC.; DESGASTE DO MATERIAL PRINCIPALMENTE, POR AÇÃO DE AGENTES FÍSICOS, CAUSANDO SUA PAULATINA DESAGREGAÇÃO.
EXTENSÃO	TOTAL.
MANIFESTAÇÃO	FACHADAS E COBERTA.
CAUSA	AÇÃO DE VÂNDALOS; AÇÃO DO VENTO E / OU DA ÁGUA; DILATAÇÃO TÉRMICA.
FENÔMENO	ANTRÔPICO; FÍSICO.
CONDUTA	PROPROR UM ESPAÇO ADEQUADO.

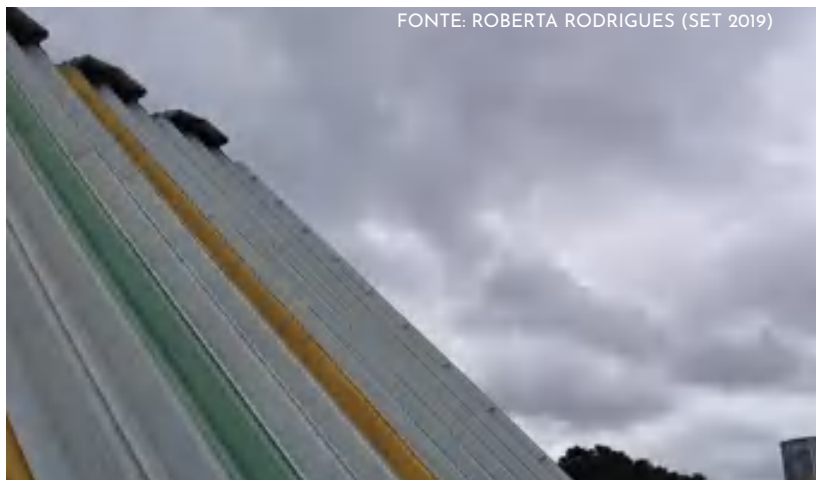
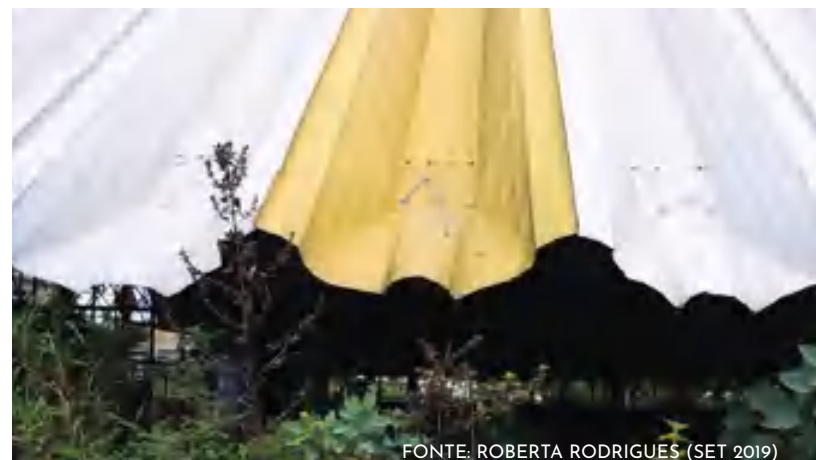
COMPONENTE	COBERTA.
DANO	VANDALISMO.
SINTOMAS	PICHAÇÃO.
EXTENSÃO	PONTUAL.
MANIFESTAÇÃO	COBERTA.
CAUSA	AÇÃO DE VÂNDALOS.
FENÔMENO	ANTRÔPICO.
CONDUTA	PROPROR DIRETRIZES.

Na análise, pode-se perceber que a estrutura e a cobertura do ginásio encontram-se bem conservadas, tendo sofrido apenas com pichações e um pouco de corrosão, danos que possuem fácil manutenção, e que no caso da corrosão, se não tratado em seu início pode gerar danos irreparáveis a estrutura da edificação.

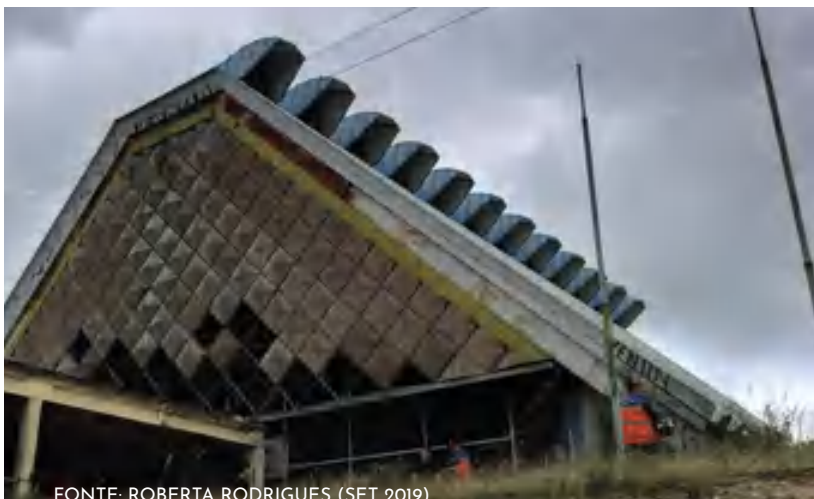
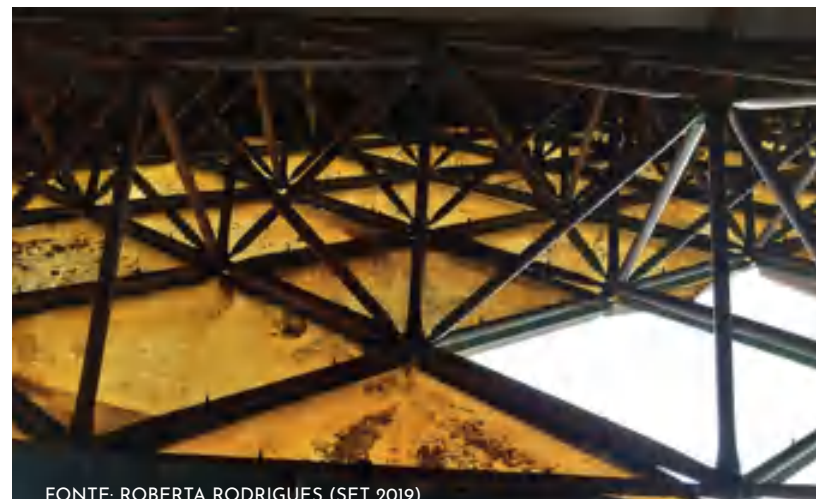
COMPONENTE	FACHADAS FRONTAL E POSTERIOR.
DANO	INTERFERÊNCIA DE ELEMENTOS NÃO PERTENCENTES À CONSTRUÇÃO ORIGINAL; PERDA DE MATERIAL OU LACUNA; CORROSÃO METÁLICA.
SINTOMAS	INTERFERÊNCIA DE ELEMENTOS NÃO PERTENCENTE À CONSTRUÇÃO ORIGINAL; PERDA DE ELEMENTOS; TRANSFORMAÇÃO DE UM MATERIAL OU LIGA METÁLICA POR SUA INTERAÇÃO QUÍMICA OU ELETROQUÍMICA EM UM DETERMINADO MEIO EM FUNÇÃO DE SUA EXPOSIÇÃO AO AMBIENTE.
EXTENSÃO	PARCIAL.
MANIFESTAÇÃO	FIBRA DE VIDRO E ESTRUTURA METÁLICA.
CAUSA	FALTA DE ESTRUTURA NO LOCAL, LEVANDO À INSTALAÇÃO EQUIPAMENTOS PARA MELHORAR A INFRAESTRUTURA LOCAL, SEM UM PROJETO DE RESTAURO E DE ACOMPANHAMENTO TÉCNICO ADEQUADO; CHOQUE MECÂNICO; DEGRADAÇÃO DO ELEMENTO; VANDALISMO; CONTATO CONSTANTE DO METAL COM UMIDADE; EXPOSIÇÃO CONSTANTE A AMBIENTES AGRESSIVOS.
FENÔMENO	ANTRÔPICO; FÍSICO QUÍMICO ANTRÔPICO; FÍSICO QUÍMICO.
CONDUTA	HIGIENIZAÇÃO E PROPOSIÇÃO DE DIRETRIZES.

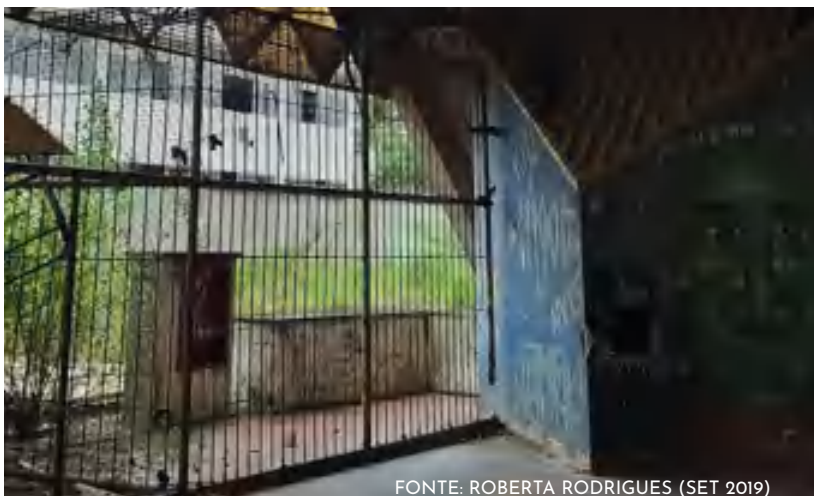
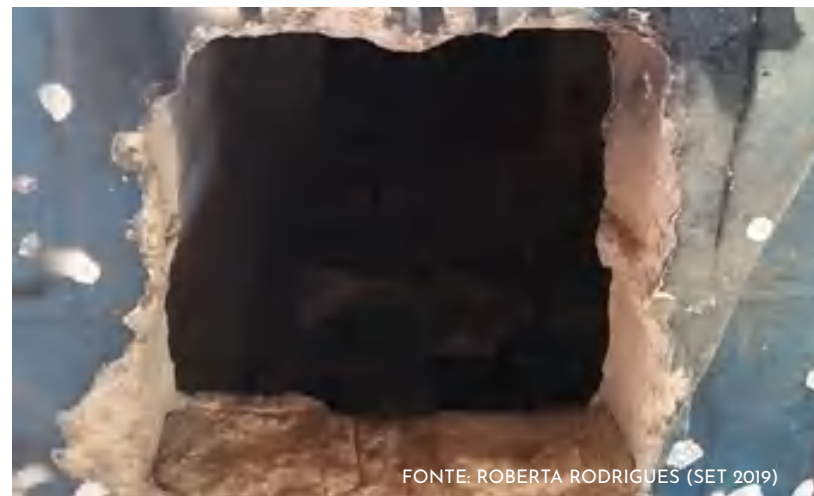
COMPONENTE	DEPOSITOS E BANHEIROS.
DANO	VANDALISMO.
SINTOMAS	DESTRUIÇÃO OU AVARIAS FEITAS POR PESSOAS EM EDIFICAÇÕES QUE PODEM SER PICHAGÕES, QUEBRA DE VIDRO, REMOÇÃO DE MATERIAIS, ETC.
EXTENSÃO	TOTAL.
MANIFESTAÇÃO	FACHADAS E INTERIOR.
CAUSA	AÇÃO DE VÂNDALOS.
FENÔMENO	ANTRÔPICO.
CONDUTA	PROPROR DIRETRIZES E ESPAÇO ADEQUADO.
