APRIMORAMENTO DA INSPEÇÃO DE ISOLADORES POLIMÉRICOS
CORRELACIONANDO TEMPERATURA E CAMPO ELÉTRICO

APRIMORAMENTO DA INSPEÇÃO VISUAL DE ISOLADORES POLIMÉRICOS POR TERMOGRAFIA E CAMPO ELÉTRICO

Dissertação de Mestrado apresentada ao Programa de Pós-Graduação em Engenharia Elétrica da Universidade Federal de Campina Grande como parte dos requisitos necessários para obtenção do grau de Mestre em Engenharia Elétrica.

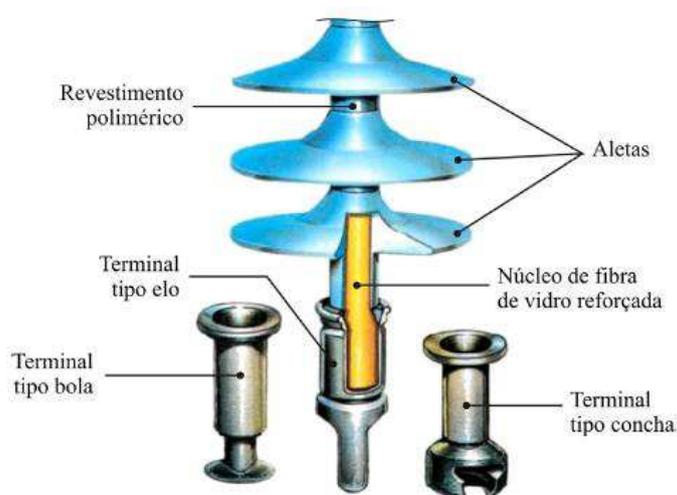
Figura 1 - Partes de um isolador polimérico.

Atualmente, os isoladores de vidro e porcelana ainda são frequentemente utilizados no sistema elétrico. Contudo, os isoladores poliméricos são mais resistentes ao vandalismo devido à flexibilidade do material, possuem um peso reduzido em relação aos isoladores cerâmicos e apresentam maior resistência a choques mecânicos. Dentre outras características, os isoladores poliméricos são de fácil manuseio, o que diminui a probabilidade de falhas durante a instalação. Uma ilustração de parte de um isolador polimérico com suas partes constituinte pode ser observada na Figura 1.

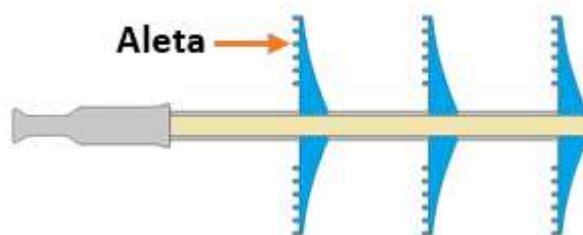
Figura 2 - Aletas de um isolador polimérico em destaque.

De acordo com os guias, os defeitos podem ser classificados de acordo com a região do isolador que é atingida: aletas, revestimento do núcleo ou ferragens. A seguir, serão destacados os defeitos mais frequentes em aletas e revestimentos. Nas Figuras 2 e 3 são destacadas as aletas e o revestimento polimérico de um isolador sem defeitos, respectivamente.

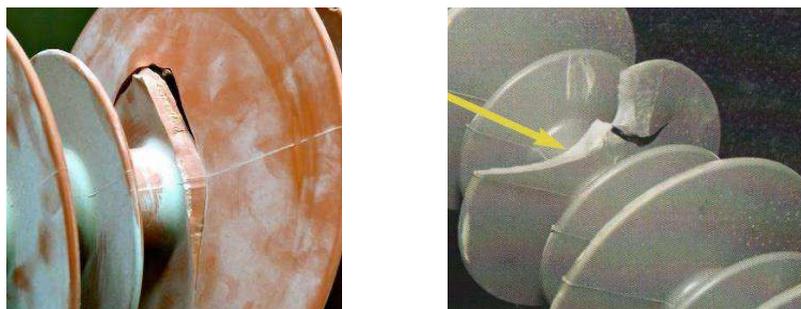
Figura 4 - Fotografias de aletas cortadas.

- Aleta cortada, despedaçada ou perfurada: Esse tipo de defeito pode ser ocasionado por diversos motivos, como ventos fortes, envelhecimento, vandalismos ou até mesmo manuseio inadequado. A solução ainda está sendo investigada, mas os fabricantes têm procurado desenvolver geometrias adaptáveis para estas situações em operação (DOMINGUES, 2012; INMR, 2015; EPRI, 2006; STRI, 2005 e BURNHAM, 1998).

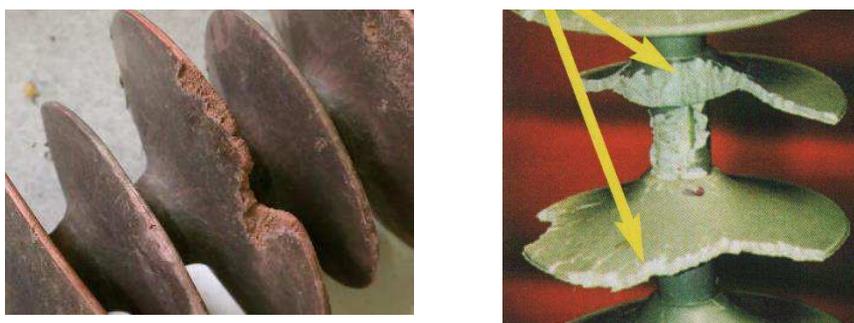
Figura 5 - Fotografias de aletas roídas e bicadas por ação de animais.

- Aletas roídas e bicadas por ação de animais: são casos recorrentes e ainda não solucionados, em que pássaros e roedores danificam a ponta das aletas. No entanto, se o revestimento do núcleo também for comprometido é considerado um caso para substituição (DOMINGUES, 2012; INMR, 2015; EPRI, 2006; STRI, 2005 e BURNHAM, 1998).

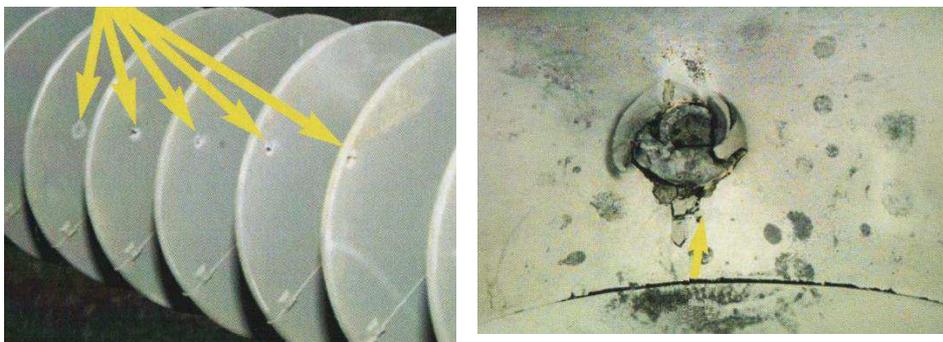
Figura 6 - Fotografias de aletas perfuradas por tiros.

- Isoladores perfurados por tiros: casos em que as aletas são perfuradas e até fracionadas por acidentes ou vandalismo. Em algumas situações o projétil alojado no revestimento polimérico pode favorecer a ocorrência de descargas (DOMINGUES, 2012; INMR, 2015; EPRI, 2006; STRI, 2005 e BURNHAM, 1998).

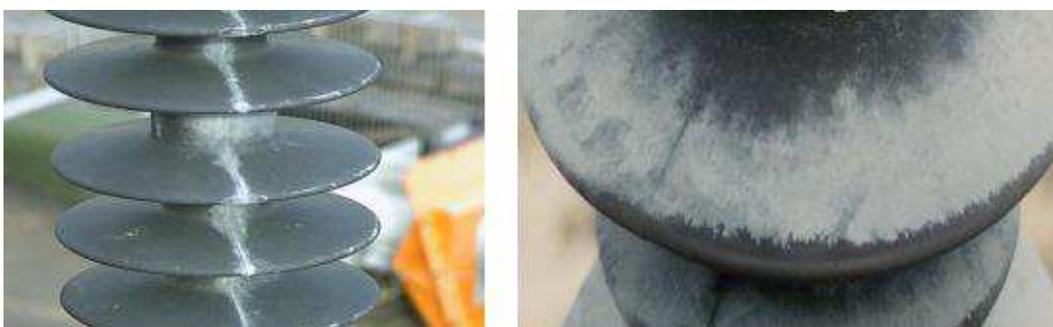
Figura 7 - Fotografias de isoladores poliméricos embranquecidos.

- Embranquecimento: formação de um pó esbranquiçado nas aletas, podendo também ocorrer no revestimento do núcleo, causado pela exposição do material polimérico à radiação (DOMINGUES, 2012; INMR, 2015; EPRI, 2006; STRI, 2005 e BURNHAM, 1998).

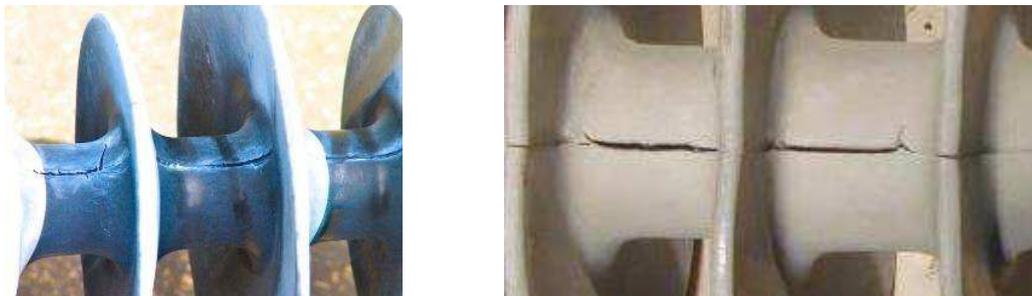
Figura 8 - Fotografias de fissuras em isolador polimérico.

- Fissuras: fendas ou aberturas no material polimérico decorrentes da atividade de descargas corona ou devido a falhas na fabricação, que podem expor ou não o núcleo, resultando em perda de material e conseqüentemente diminuição da espessura do revestimento

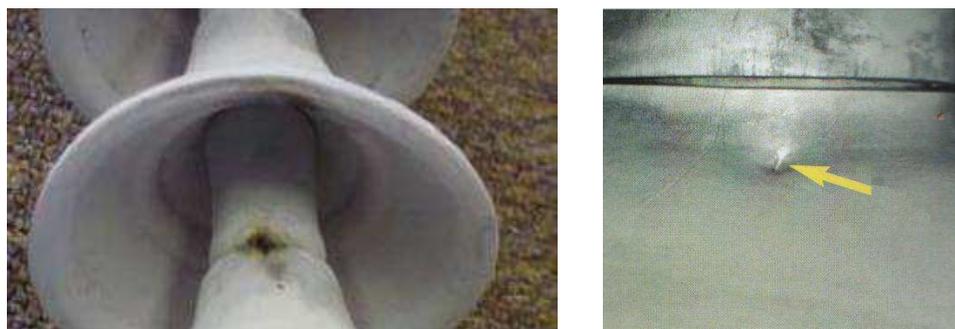
Figura 9 - Fotografias de perfurações em isolador polimérico.

- Perfurações: furos localizados no material polimérico, que podem alcançar o núcleo ou não, resultantes de descargas disruptivas que ocasionam perdas dielétricas no material (DOMINGUES, 2012; INMR, 2015; EPRI, 2006; STRI, 2005 e BURNHAM, 1998).

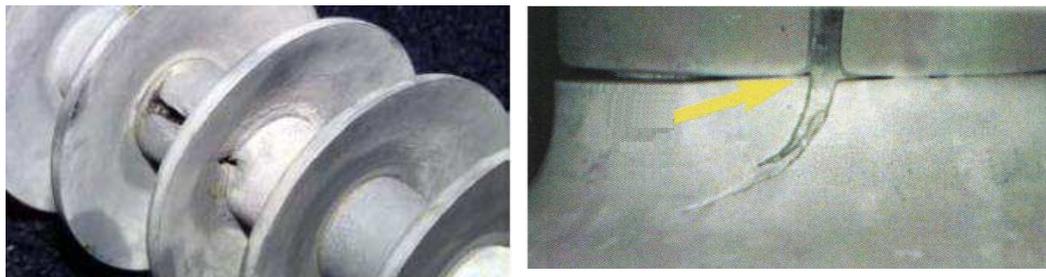
Figura 10 - Fotografias de cortes profundos em isolador polimérico.

- Cortes profundos: incisões severas resultantes do agravamento de outros defeitos. A profundidade dos cortes pode ocasionar a exposição do núcleo (DOMINGUES, 2012; INMR, 2015; EPRI, 2006; STRI, 2005 e BURNHAM, 1998).

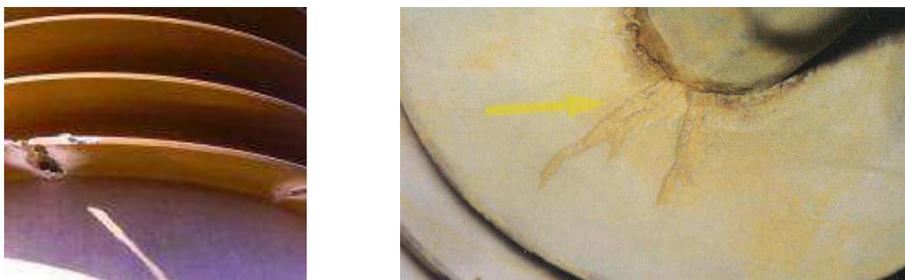
Figura 11 - Fotografias de erosão em isolador polimérico.

- Erosão: Perda localizada e gradual de massa que ocorre pela ação de descargas superficiais. Ocorre, por vezes, em casos em que os isoladores não são propriamente especificados, quanto à sua geometria ou quanto o grau de severidade dos agentes de envelhecimento a que são expostos, pode ocorrer o surgimento de correntes de fuga e conseqüentemente a erosão do revestimento polimérico (DOMINGUES, 2012; INMR, 2015; EPRI, 2006; STRI, 2005 e BURNHAM, 1998).

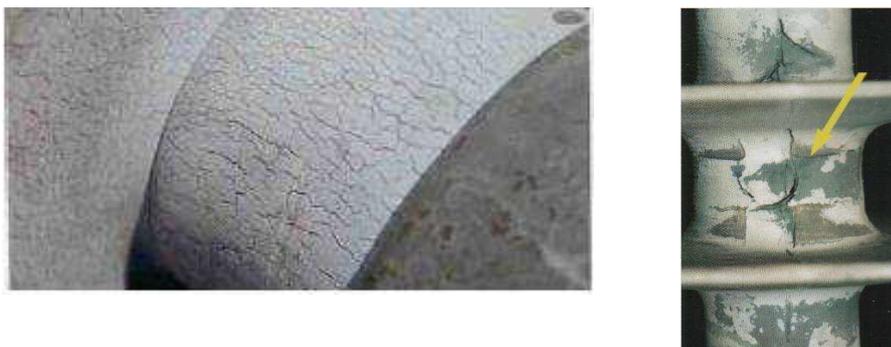
Figura 12 - Fotografias de rachaduras em isolador polimérico.

- Rachaduras: são fraturas superficiais no revestimento do núcleo e nas aletas que podem ocorrer principalmente quando os isoladores estão expostos a condições ambientais severas ou foram mal projetados e fabricados (DOMINGUES, 2012; INMR, 2015; EPRI, 2006; STRI, 2005 e BURNHAM, 1998).

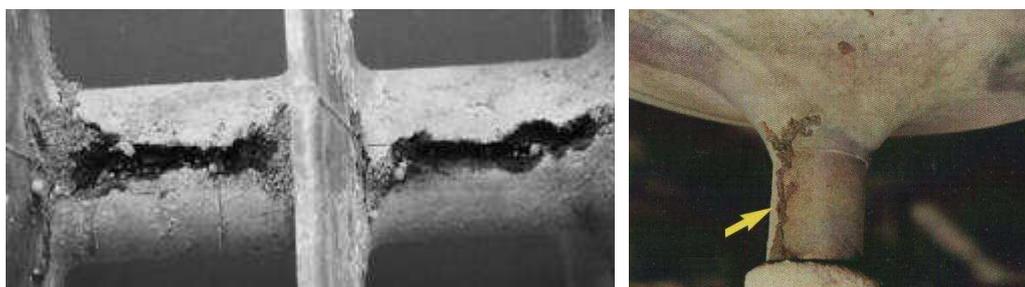
Figura 13 - Fotografias de trilhamento em isoladores poliméricos.

- Trilhamento: caracteriza-se por uma formação de caminhos condutivos ao longo da superfície das aletas e do revestimento do núcleo, cujas possíveis causas são presença de correntes de fuga ou alta concentração de contaminantes poluentes na superfície do isolador polimérico (DOMINGUES, 2012; INMR, 2015; EPRI, 2006; STRI, 2005 e BURNHAM, 1998).

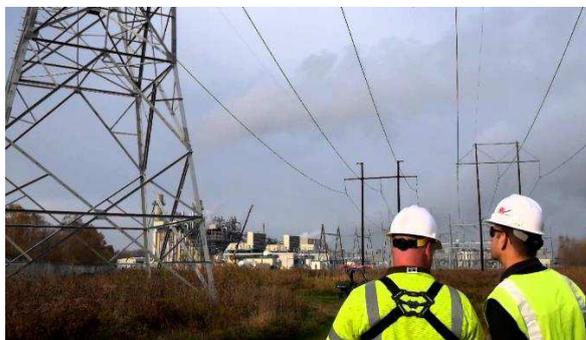
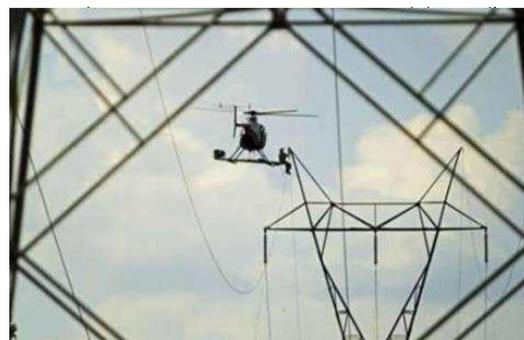
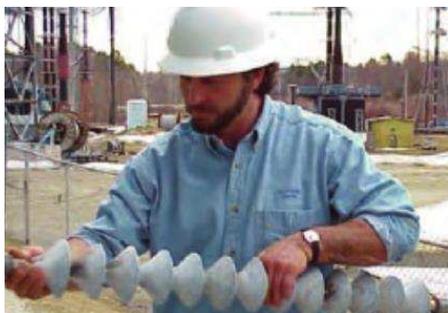
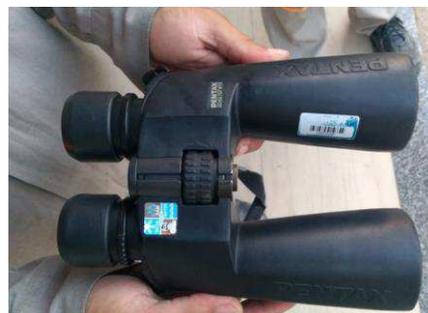
Figura 14 - Fotografias de procedimentos e instrumentos utilizados em inspeção visual.

Fotografias de inspeções visuais sendo realizadas em campo e de instrumentos utilizados podem são apresentadas na Figura 14.

(a) Inspeção visual em uma linha de transmissão^A

(b) Inspeção visual com helicóptero^B

(c) Isolador polimérico sendo inspecionado^C

(d) Binóculo utilizado em inspeções^D

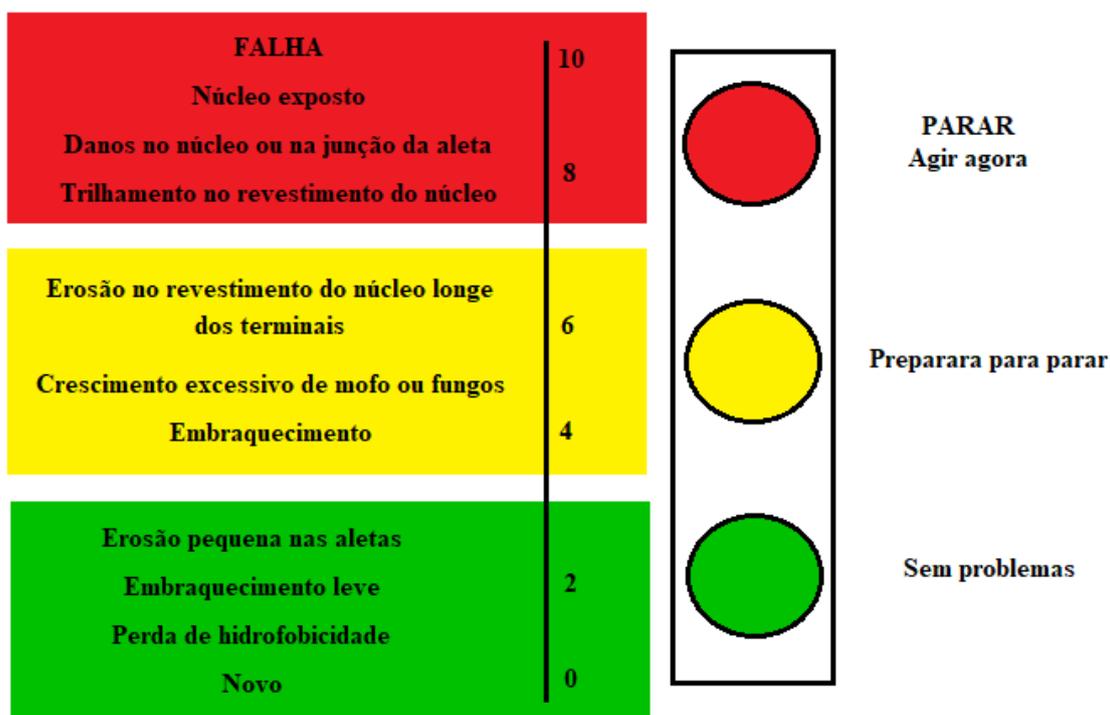
Figura 15 - Níveis de degradação.

O guia de Inspeção Visual (*Dr. Ravi Gorur's Visual Inspection Guide*) sugerido por Gorur (2003) classifica os defeitos em três níveis de degradação, conforme a Figura 15. Conseqüentemente, providências são sugeridas de acordo com cada nível de degradação.

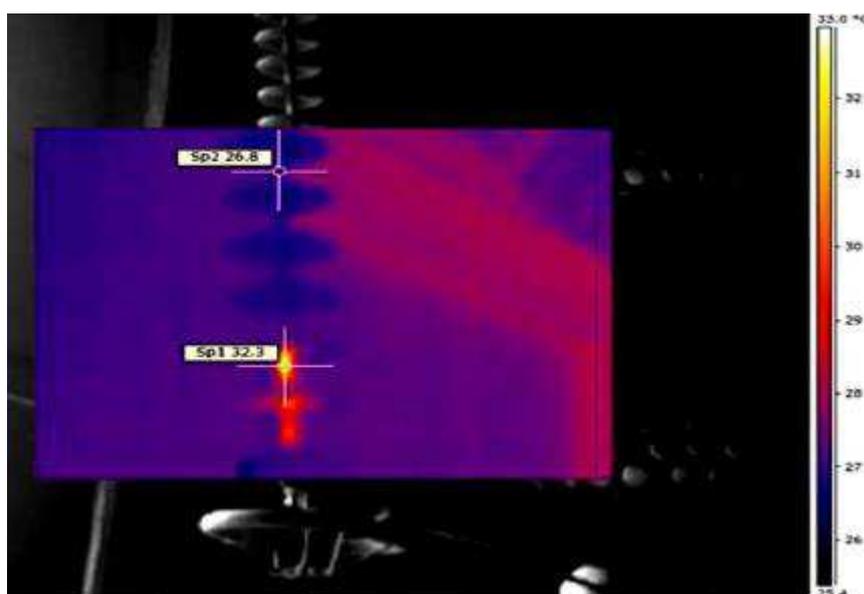
Figura 16 - Imagem termográfica de um isolador polimérico.

A imagem termográfica de um isolador polimérico de 230 kV é apresentada na Figura 16. Um modelo de termovisor (câmera termográfica) pode ser observado na Figura 17.

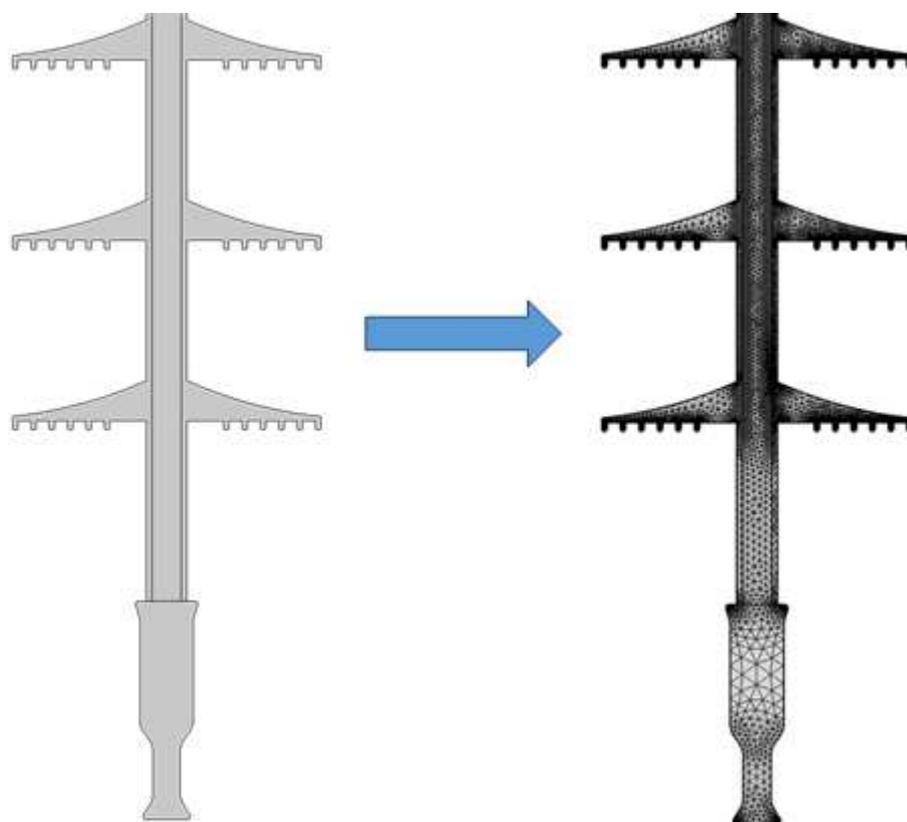
Figura 18 - Discretização de isolador polimérico.

A análise matemática do MEF baseia-se na divisão do domínio da solução de um problema em números menores de regiões interconectadas, que são chamadas de “elementos”. Essa região deve apresentar um número finito de elementos que são conectados uns aos outros por nós. Como os elementos podem ser de diversas formas, o método pode ser aplicado para regiões de interesse com geometrias bem complexas. A Figura 18 apresenta a discretização de um isolador poliméricos em várias regiões menores ou elementos.

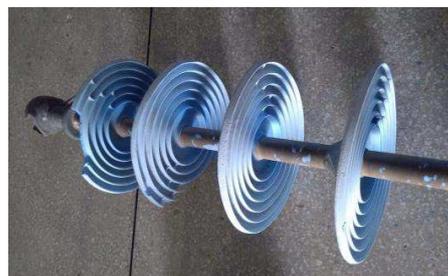
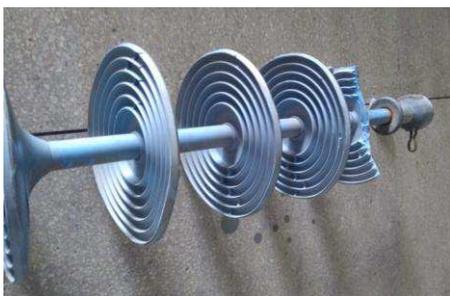
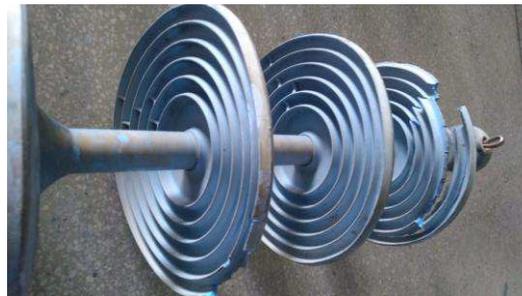
Figura 20 - Fotografias das características dos isoladores poliméricos de 138 kV observadas na inspeção visual.

Na Figura 20 podem-se observar fotografias dos quatro isoladores ensaiados.

(a) Isolador 01 - íntegro

(b) Isolador 02

(c) Isolador 03

(d) Isolador 04

O isolador sem defeitos visíveis, apresentado na Figura 20 (a), foi utilizado como referência para ser modelado. Foram realizadas medições das características construtivas deste isolador. As medidas foram obtidas com o auxílio de uma fita métrica e um paquímetro. Fotografias dos procedimentos de medição e inspeção são apresentadas na Figura 21.

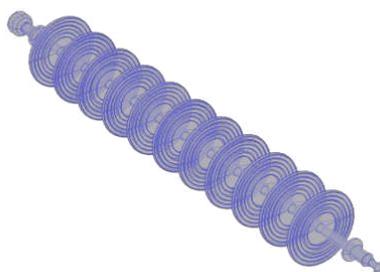
Figura 22 - Desenho do modelo do isolador íntegro de 138 kV.

Para a simulação computacional baseada no MEF, o isolador selecionado foi modelado em três dimensões com o auxílio de um *software* de desenho. O desenho do modelo do isolador íntegro é apresentado na Figura 22.

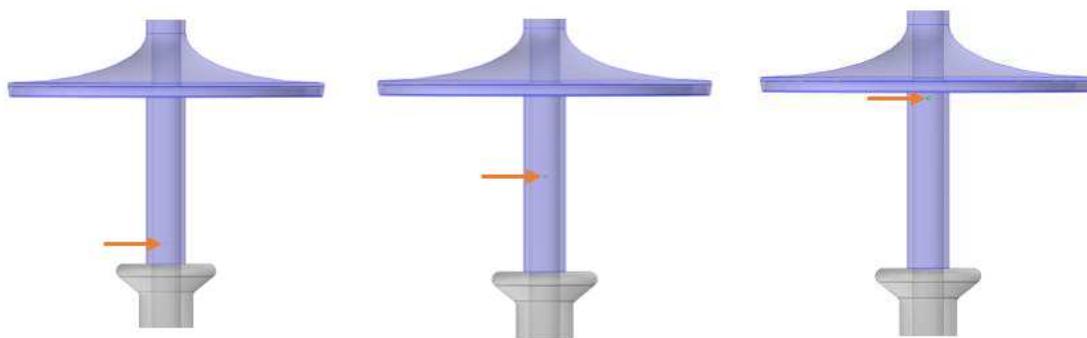
Figura 23- Configurações de furos com diâmetros diferentes e em posições diferentes no isolador de 138 kV.

Dentre as configurações descritas nos casos acima, três exemplos podem ser observados na Figura 23.

(a) Caso 2 – Isolador $\phi = 0,4$ mm e P = 10 mm

(b) Caso 6 – Isolador $\phi = 1$ mm e P = 50 mm

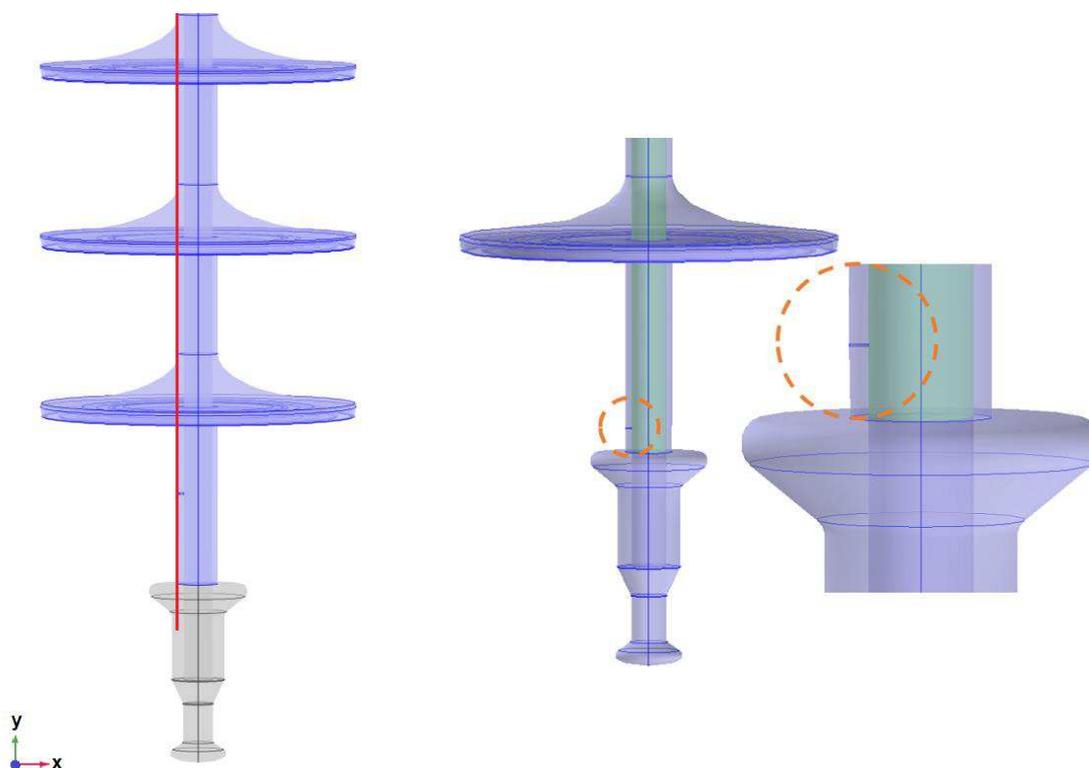
Figura 24 - Linha traçada na superfície do isolador para ser utilizada como base para a medição de campo elétrico e detalhe do furo com profundidade.

As curvas do campo elétrico ao longo do corpo do isolador para o caso do isolador íntegro foram obtidas para serem tomadas como referência. Foram traçadas linhas de medição posicionadas longitudinalmente na superfície do isolador, conforme é apresentado na Figura 24. Os furos modelados possuíam profundidade suficiente para atingir a interface entre o revestimento e o núcleo (2 mm), como pode ser observado na Figura 24.

Dentre os objetivos deste trabalho, foi proposta a realização de simulações computacionais visando determinar a intensidade de campo elétrico do isolador polimérico com configurações de defeitos. As primeiras análises obtidas correspondem às distribuições de campo elétrico calculadas sob a linha longitudinal anteriormente representada na Figura 24.

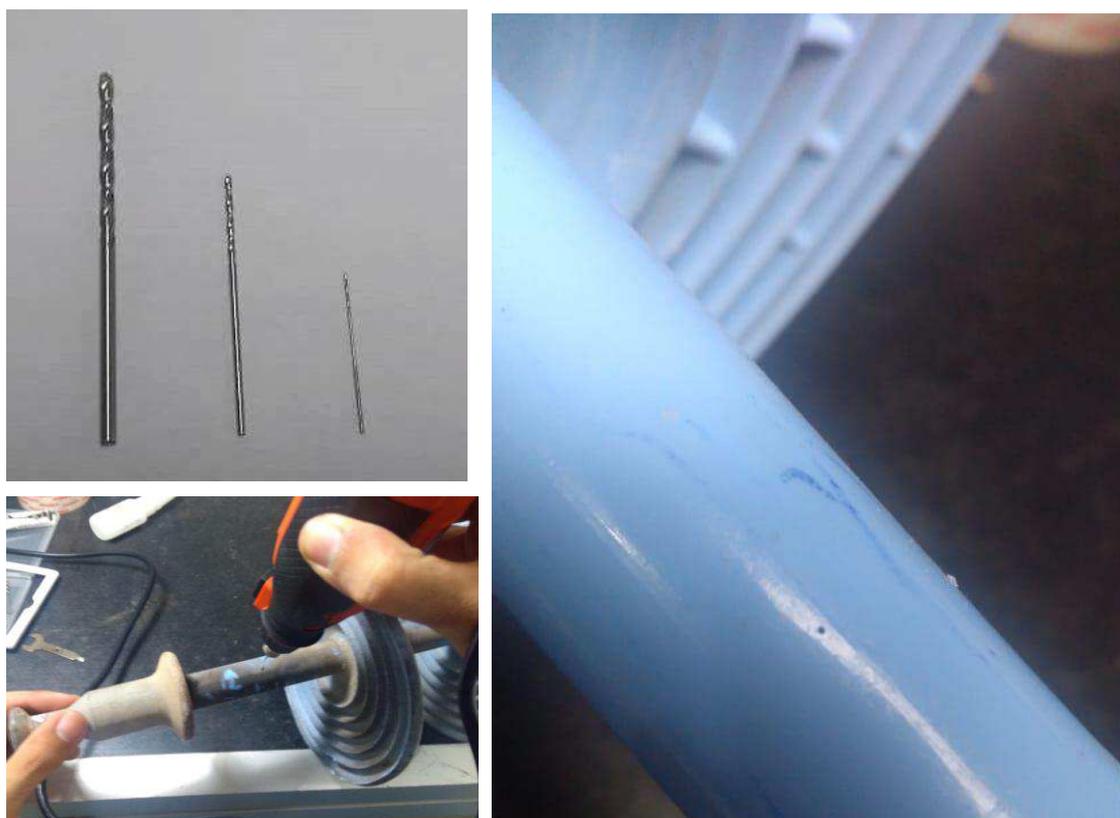
Figura 25 - Brocas de aço para ferro com diâmetros de 0,4 mm; 1 mm e 2 mm e fotografias de furos testes sendo realizados em sucatas de isoladores.

Antes da realização dos ensaios elétricos, os isoladores poliméricos foram lavados para que a poluição não influenciasse nos resultados. A lavagem foi realizada com água corrente e uma bucha de superfície não abrasiva. Além disso, para se obter as condições similares às situações simuladas, foram realizados furos de acordo com os casos previamente descritos na Tabela 3. Inicialmente, sucatas de isoladores foram furadas com o objetivo de testar o tamanho, a posição e a profundidade do furo como pode ser ilustrado na Figura 25. Assim como para a simulação, os furos realizados possuíam profundidade suficiente para atingir a interface entre revestimento e núcleo (2 mm). Brocas de aço carbono, fabricadas para perfuração de ferro, com diâmetros de 0,4 mm, 1 mm e 2 mm foram utilizadas a fim de realizar os furos, as quais são apresentadas na Figura 25.

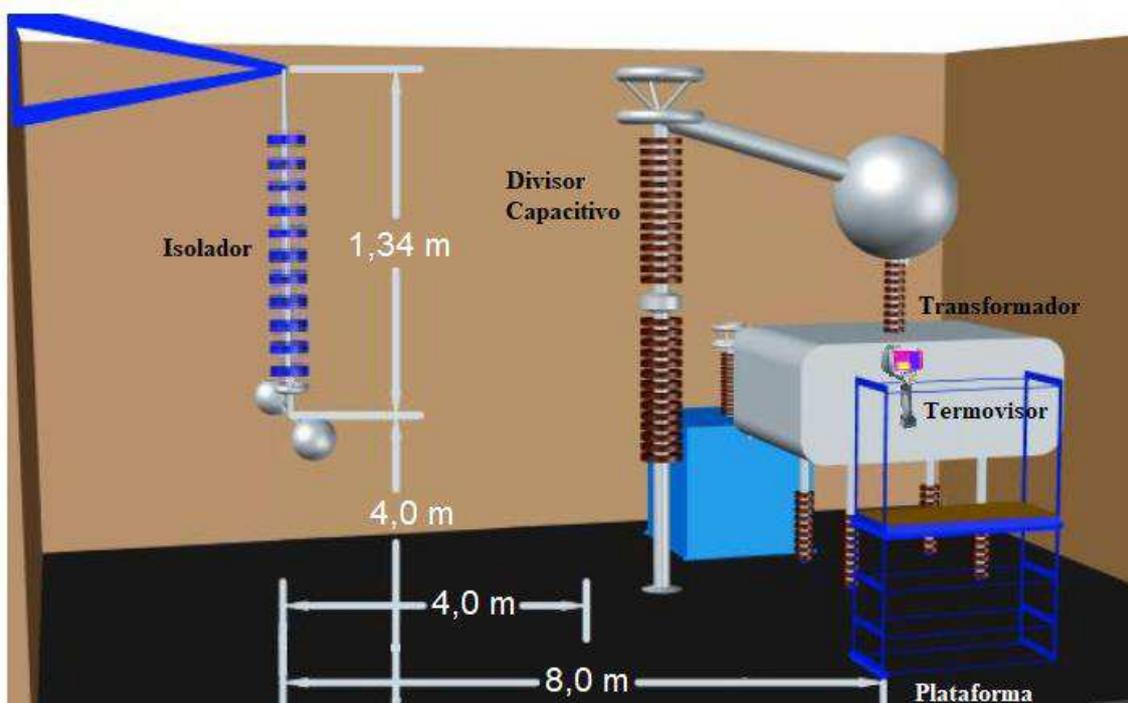
Figura 26 - Modelagem do arranjo experimental.

O terminal fase do objeto teste foi conectado ao divisor capacitivo por meio de um tubo metálico flexível com 10 cm de diâmetro. Um transformador de 600 kVA e tensão de saída variável de 0 a 600 kV foi utilizado na geração de alta tensão alternada. Uma modelagem da montagem é apresentada na Figura 26 e o arranjo experimental pode ser observado na Figura 27.

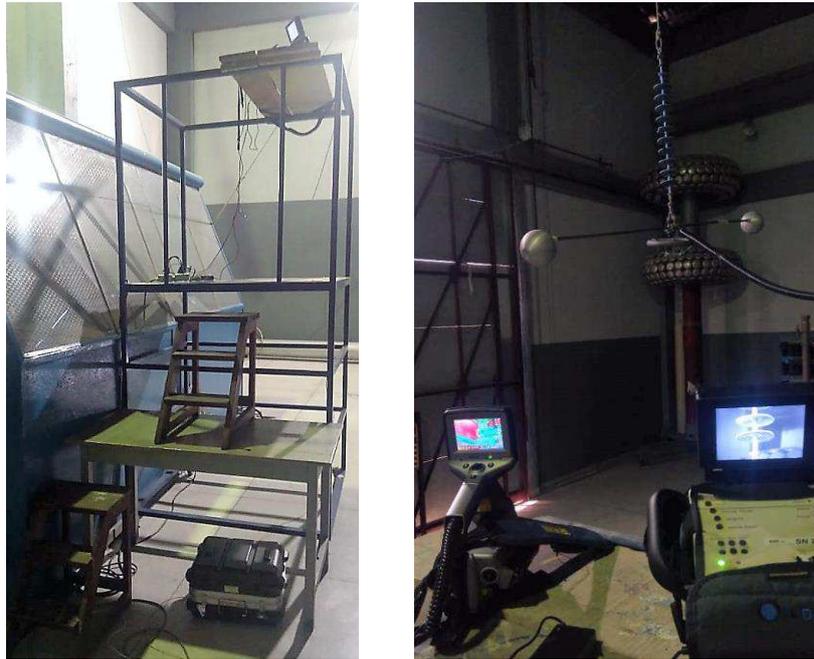
Figura 28 - Fotografia da plataforma fixa com o termovisor utilizados no arranjo experimental.

Para a realização das medições, foi utilizado nesta pesquisa o termovisor da FLIR® *Systems P65* foi alocado em uma plataforma fixa a fim de assegurar estabilidade na captura das fotos. A plataforma utilizada com o termovisor pode ser observada na Figura 28.

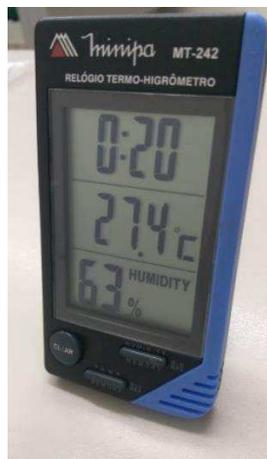
A cada medição, as variáveis de temperatura ambiente e umidade relativa foram atualizadas utilizando um termohigrômetro digital modelo *Mimipa* modelo MT-242, como apresentado na Figura 29.

Figura 29 - Fotografia de um termohigrômetro digital do arranjo experimental.

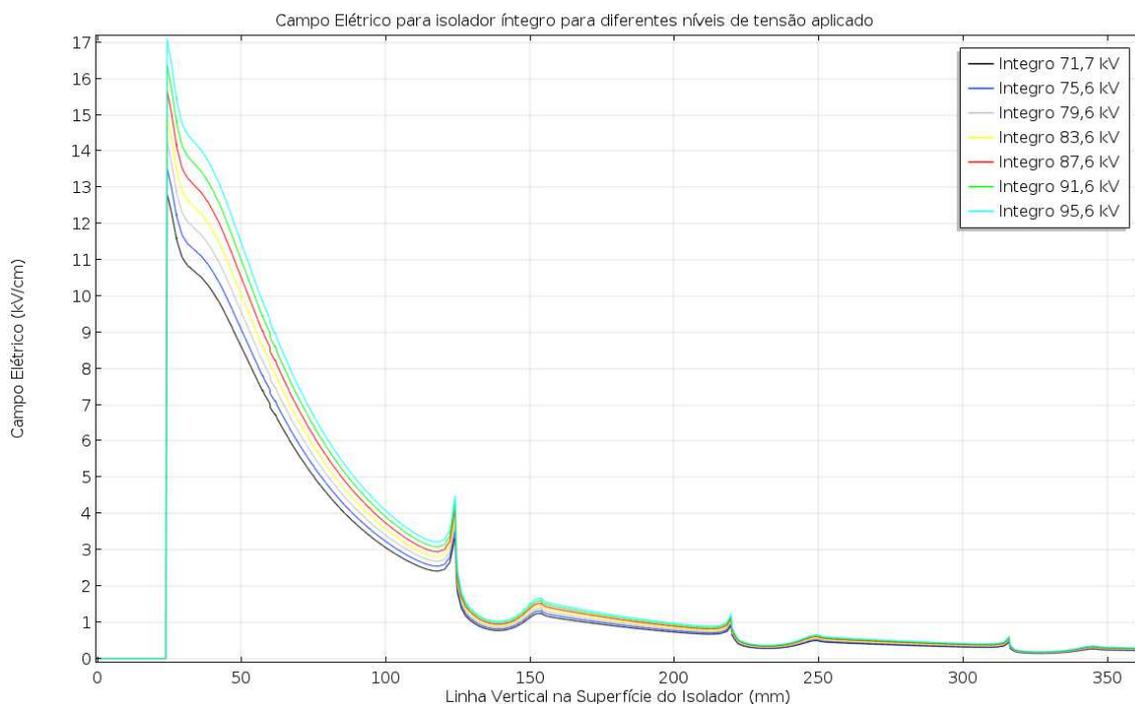
Na Figura 30 pode ser visto o comportamento do campo elétrico do isolador íntegro com relação à variação de tensão. As curvas apresentam o mesmo padrão, contudo pode ser observado em todas as curvas o efeito da presença das aletas (saias).

Figura 30 - Campo elétrico ao longo do isolador íntegro para diferentes níveis de tensão.

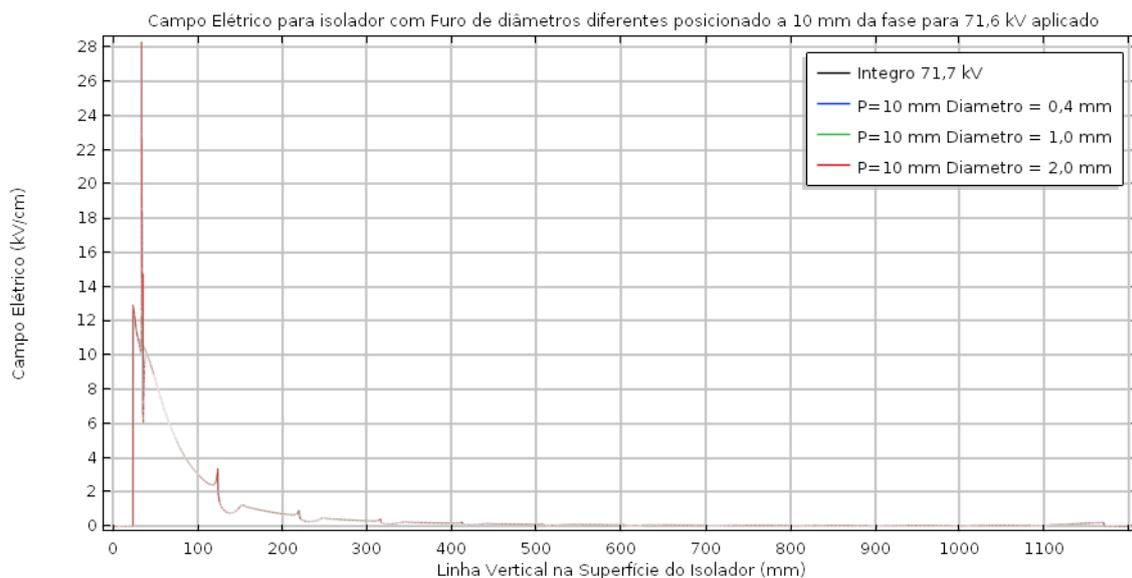
Na Figura 31 pode ser visto o comportamento do campo elétrico do isolador íntegro e os isoladores com as respectivas cavidades, na tensão de 71,6 kV e $P = 10$ mm com relação ao terminal fase. Na Figura 32 pode ser visto um detalhamento das distorções do campo elétrico provocado pela presença das cavidades. A partir dos gráficos, ficou evidenciado que o aumento do diâmetro da cavidade provoca um aumento na intensidade do campo elétrico, com destaque para os picos nas bordas. Optou-se por conduzir a análise partir da maior intensidade de campo elétrico obtida na cavidade. Assim, as maiores intensidades de campo elétrico obtidas são de 18,5 kV/cm ($\phi = 0,4$ mm); 22,5 kV/cm ($\phi = 1,0$ mm) e 28,5 kV/cm ($\phi = 2,0$ mm).

Figura 31 - Campo elétrico ao longo do isolado para as três cavidades localizadas em 10 mm da fase para 71,6 kV.

Para condições atmosféricas padronizadas e em presença de campo elétrico uniforme, o valor limite de campo elétrico para a ocorrência do processo de ionização do ar é 26 kV/cm (COORAY, 2014).

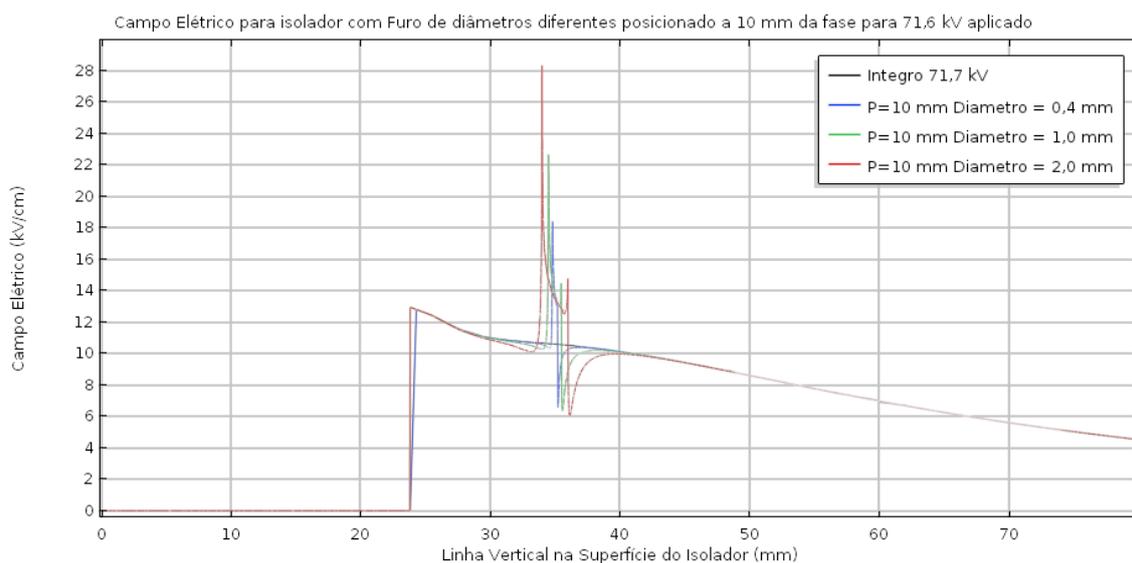
Figura 32 - Detalhamento no gráfico do campo elétrico ao longo do isolador para as três cavidades localizadas em 10 mm da fase para 71,6 kV.

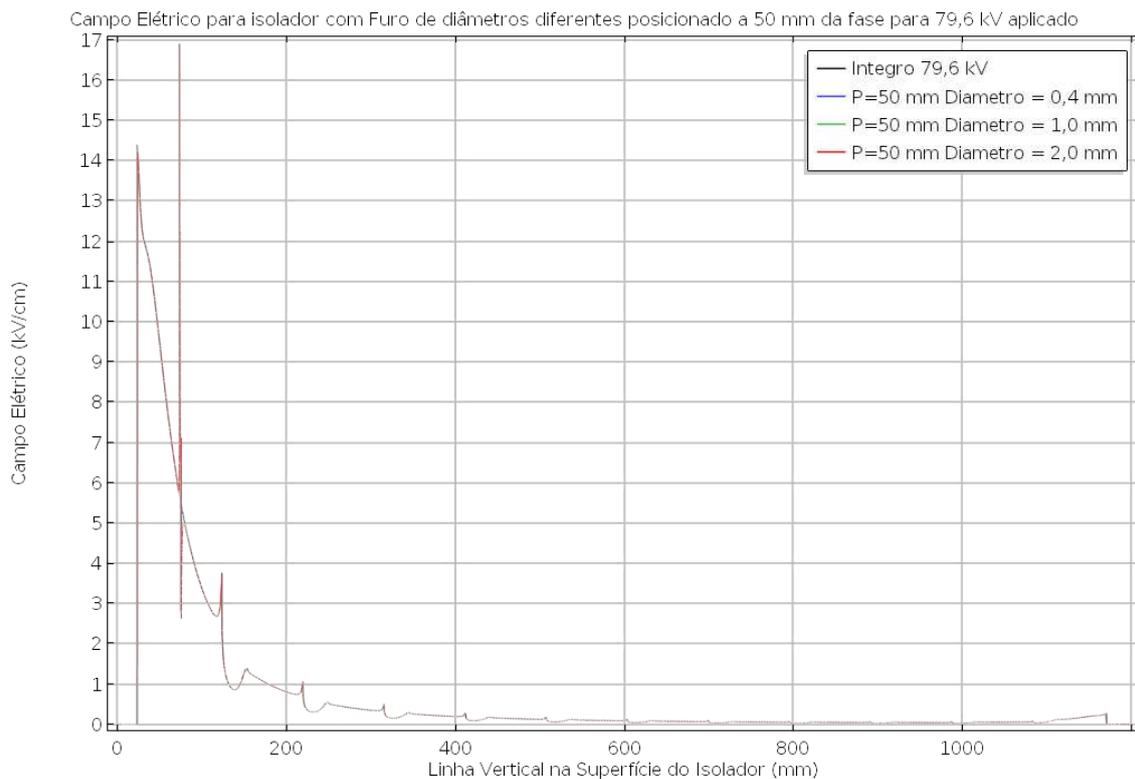
Para os casos do furo em $P = 50$ mm são apresentados os resultados obtidos para a tensão nominal. Na Figura 33 pode ser visto o comportamento do campo elétrico do isolador íntegro e os isoladores com as respectivas cavidades, na tensão de 79,6 kV. Na Figura 34 pode ser visto um detalhamento das distorções do campo elétrico provocado pela presença das cavidades. Conforme foi citado anteriormente, com a análise dos gráficos, ficou evidenciado que o aumento do diâmetro da cavidade provoca um aumento na intensidade do campo elétrico. A análise é feita a partir da maior intensidade de campo elétrico obtida na cavidade. Assim, as maiores intensidades de campo elétrico obtidas são de 10,0 kV/cm ($\phi = 0,4$ mm); 12,25 kV/cm ($\phi = 1,0$ mm) e 17 kV/cm ($\phi = 2,0$ mm).

Figura 33 - Campo elétrico ao longo do isolador para as três cavidades localizadas em 50 mm da fase para 79,6 kV.

Para a tensão nominal aplicada de 79,6 kV, os valores do campo elétrico não são altos a ponto de, pelo critério aqui adotado, provocar descargas localizadas.

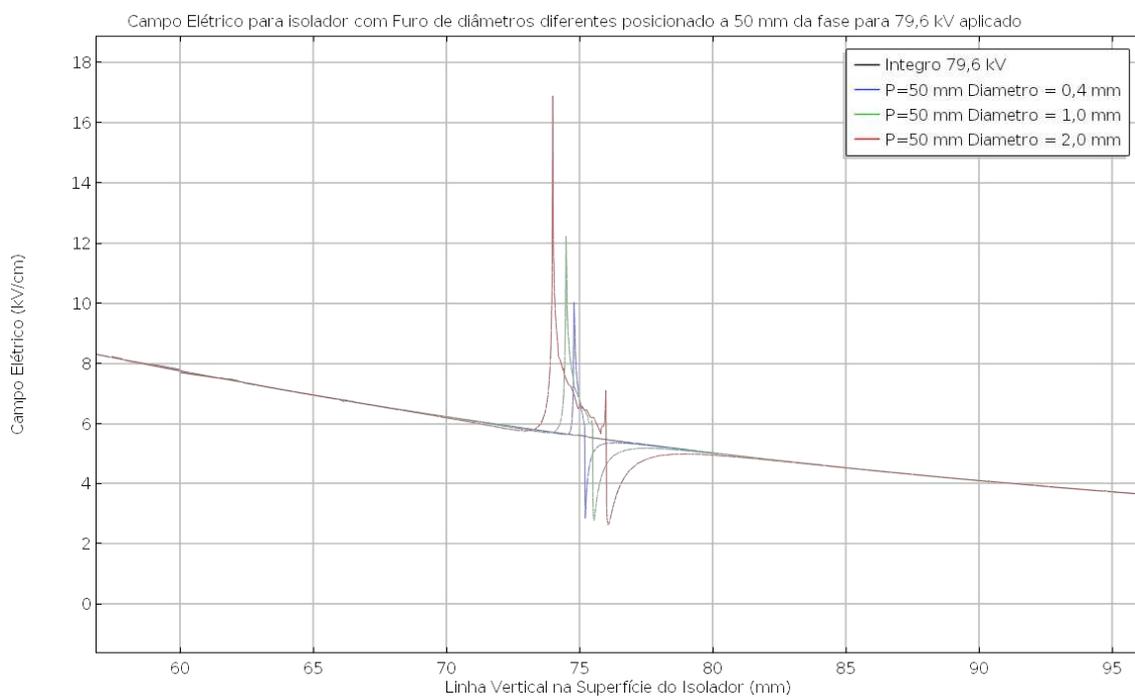
Figura 34 - Detalhamento no gráfico do campo elétrico ao longo do isolador para as três cavidades localizadas em 50 mm da fase para 79,6 kV.

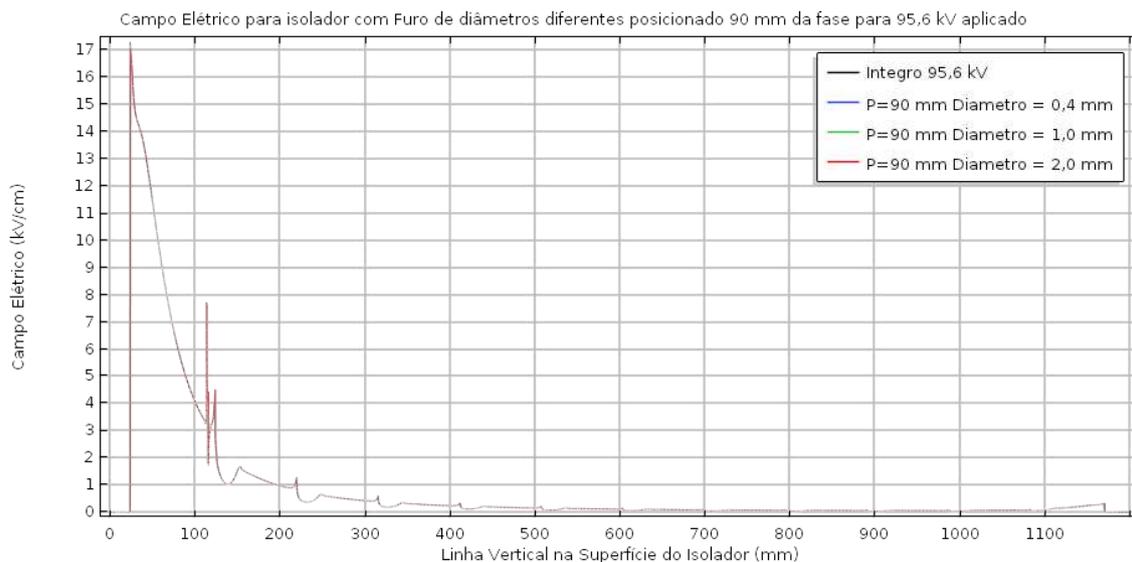
Para os casos do furo em $P = 90$ mm são apresentados resultados obtidos para o maior nível de tensão aplicado, em que os picos de campo elétrico foram maiores. Na Figura 35 pode ser visto o comportamento do campo elétrico do isolador íntegro e os isoladores com as respectivas cavidades, na tensão de 95,6 kV e localização de 90 mm com relação ao terminal fase. Na Figura 36 pode ser visto um detalhamento das distorções do campo elétrico provocado pela presença das cavidades. Conforme foi citado anteriormente, com a análise dos gráficos, ficou evidenciado que o aumento do diâmetro da cavidade provoca um aumento na intensidade do campo elétrico. As maiores intensidades de campo elétrico obtidas são de 6,25 kV/cm ($\phi = 0,4$ mm); 7,6 kV/cm ($\phi = 1,0$ mm) e 7,7 kV/cm ($\phi = 2,0$ mm).

Figura 35 - Campo elétrico ao longo do isolador para as três cavidades localizadas em 90 mm da fase para 95,6 kV.

Como pode ser observado, para a tensão aplicada de 95,6 kV, a qual representa 120% da tensão nominal, os valores do campo elétrico não são capazes de provocar formação de corona ou provocar ruptura elétrica localizada, considerando o critério adotado.

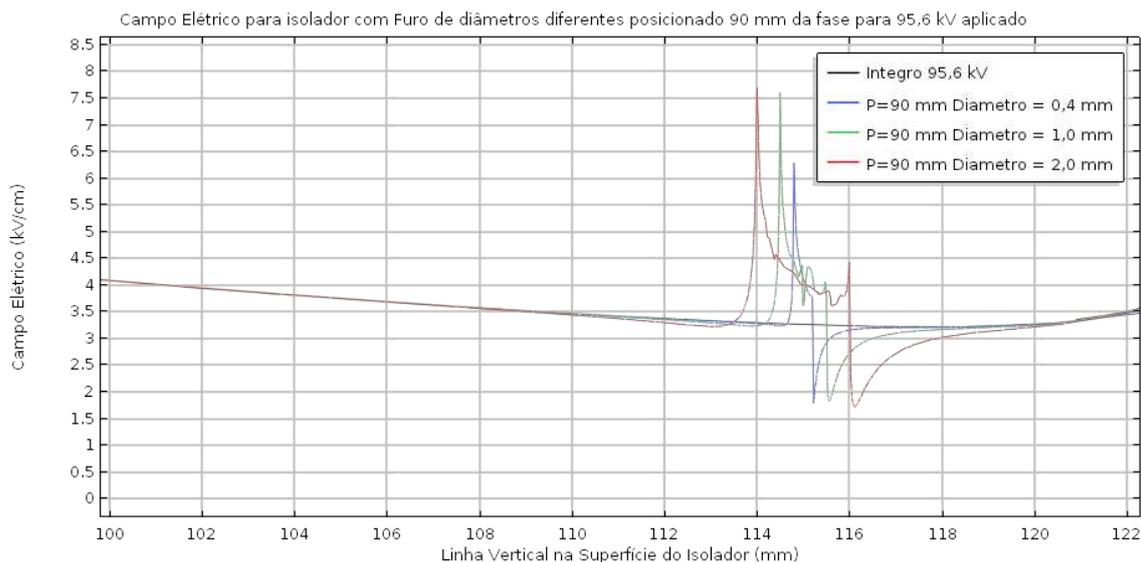
Figura 36 - Detalhamento no gráfico do campo elétrico ao longo do isolador para as três cavidades localizadas em 90 mm da fase para 95,6 kV.

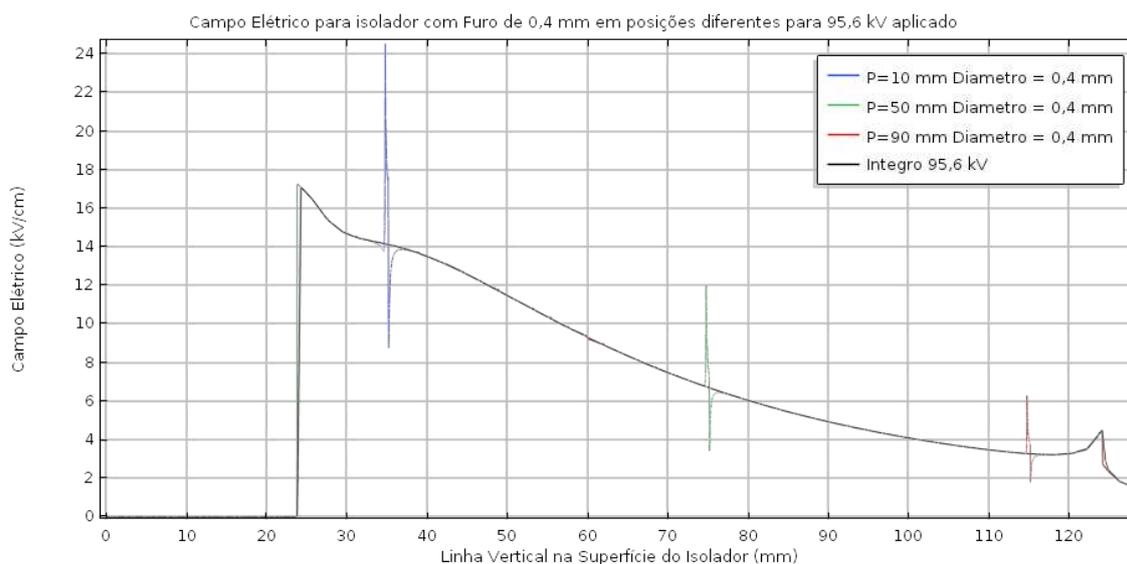
Nos gráficos apresentados nas Figuras 37, 38 e 39 pode ser visto o comportamento do campo elétrico do isolador íntegro e os isoladores com as respectivas cavidades, no maior nível de tensão aplicado de 95,6 kV. Cada gráfico relaciona os defeitos nas três posições com relação ao terminal fase para um mesmo diâmetro de cavidade.

Figura 37 - Campo elétrico ao longo do isolador com cavidade de 0,4 mm nas três posições para 95,6 kV.

Considerando os casos apresentados para um mesmo nível de tensão aplicado, os valores de intensidade de campo elétrico observados são maiores conforme as cavidades estão localizadas mais próximas ao terminal fase. Os resultados mais representativos podem ser analisados para o maior nível de tensão aplicado, em que o pico de campo elétrico é maior. Os resultados para

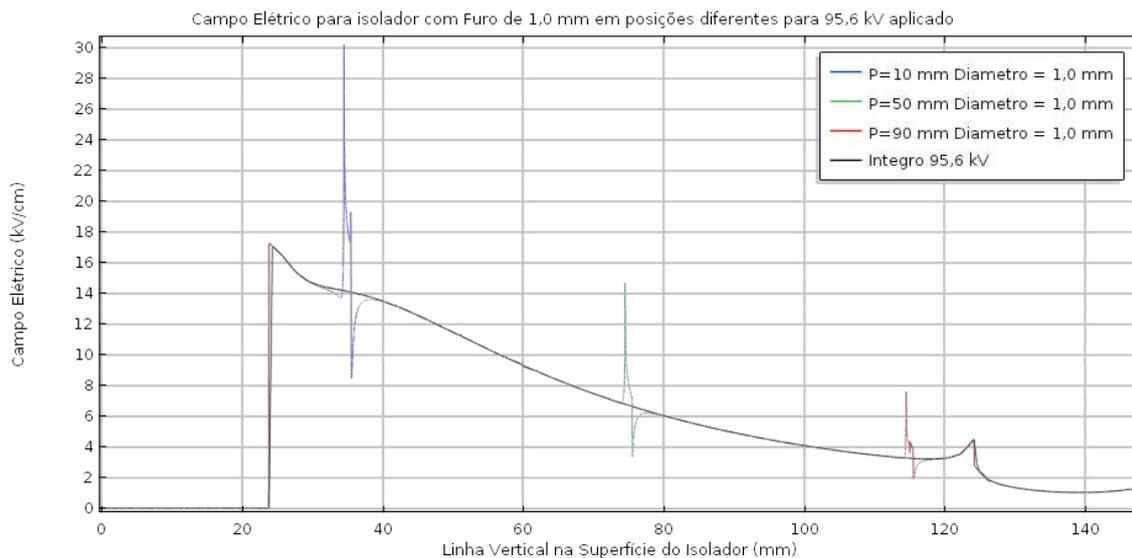
Figura 38 - Campo elétrico ao longo do isolador com cavidade de 1,0 mm nas três posições para 95,6 kV.

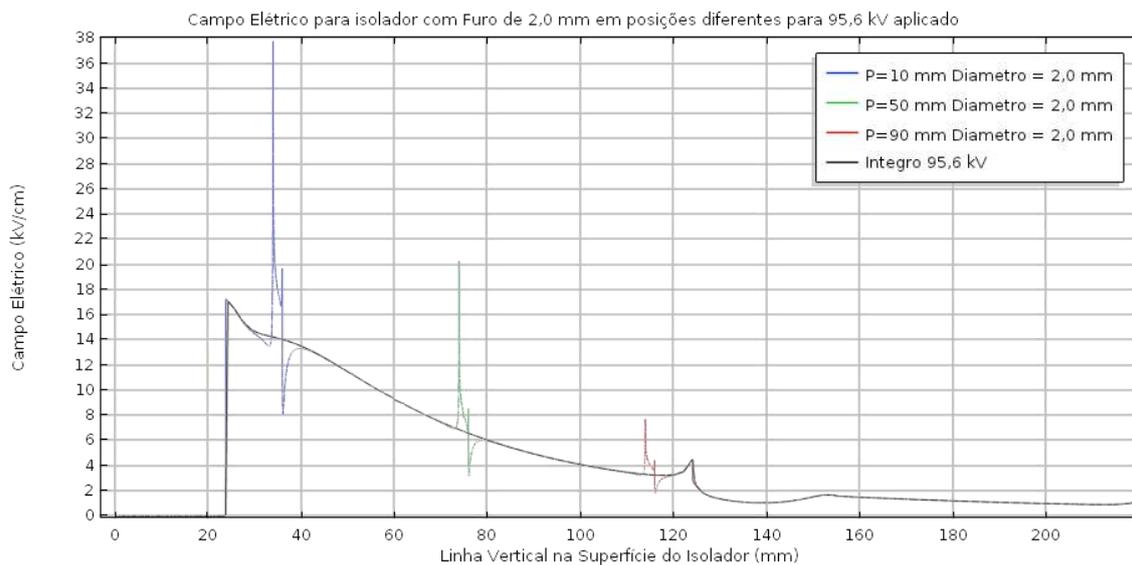
Figura 39 - Campo elétrico ao longo do isolador com cavidade de 2,0 mm nas três posições para 95,6 kV.

os demais níveis de tensão apresentam curvas com comportamentos similares. Para as cavidades localizadas em 50 mm e 90 mm em relação ao terminal fase, os valores de intensidade de campo elétrico não são altos o suficiente para provocar formação de corona ou provocar ruptura elétrica localizada, para nenhum nível de tensão dos quais foram aplicados.

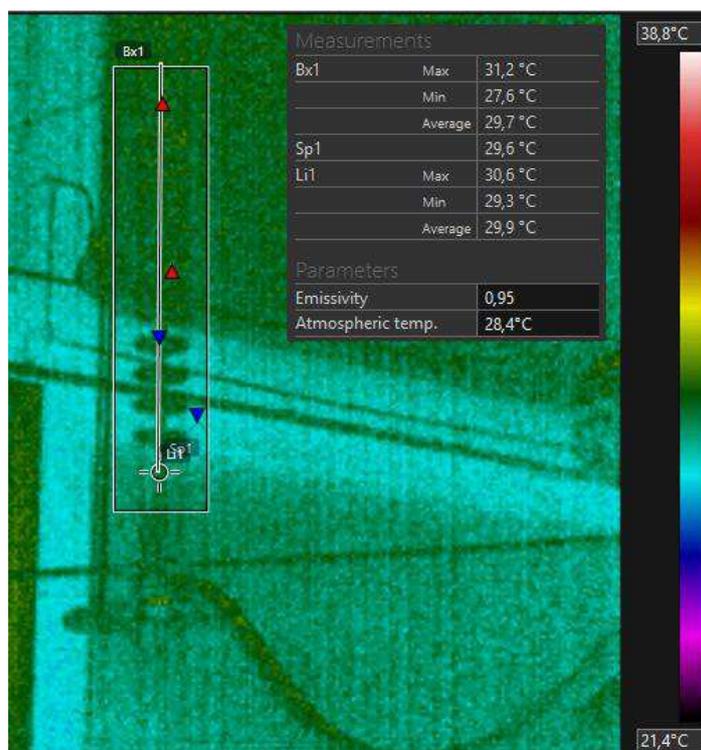
Na Figura 40 pode ser visto o termograma do isolador íntegro quando aplicada a tensão nominal (79,6 kV). Os níveis de temperatura apresentam o mesmo padrão ao longo do corpo do isolador, mesmo para os pontos mais próximos ao terminal fase. A partir das amostras de imagens termográficas, foi observado que a diferença de temperatura (máxima) do isolador íntegro e a temperatura ambiente não excedeu 2,2°C.

Figura 40 - Imagem termográfica do isolador íntegro para a tensão nominal.

O retângulo Bx1 apresentado na Figura 40 delimita a região do isolador, em que as temperaturas máxima, mínima e média são descritas na tabela da própria figura. O uso do *software* permite obter as temperaturas em pontos ou áreas do isolador, assim, pelo uso da linha Li1 é possível obter as temperaturas ao longo do isolador. A tabela contida na Figura 40, permite observar que a temperatura máxima ao longo do isolador não ultrapassou 30,6°C.
