APRIMORAMENTO DA INSPEÇÃO DE ISOLADORES POLIMÉRICOS
CORRELACIONANDO TEMPERATURA E CAMPO ELÉTRICO

APRIMORAMENTO DA INSPEÇÃO VISUAL DE ISOLADORES POLIMÉRICOS POR TERMOGRAFIA E CAMPO ELÉTRICO

Dissertação de Mestrado apresentada ao Programa de Pós-Graduação em Engenharia Elétrica da Universidade Federal de Campina Grande como parte dos requisitos necessários para obtenção do grau de Mestre em Engenharia Elétrica.

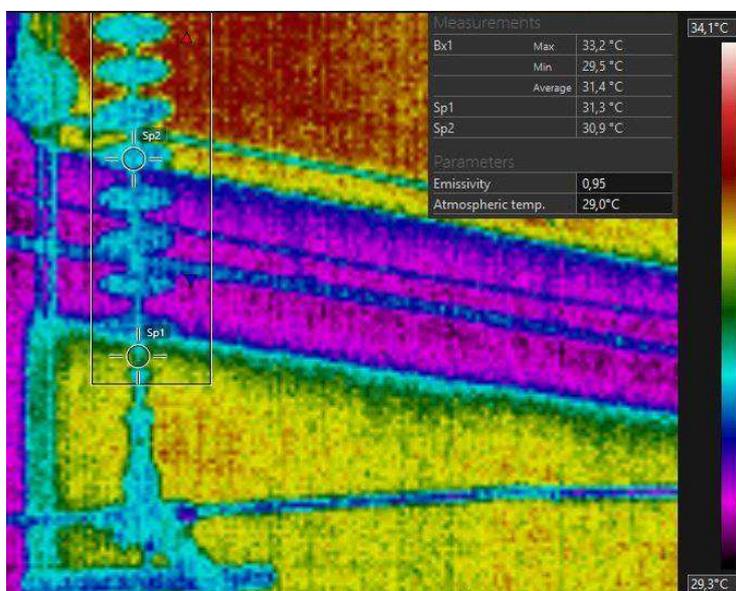
Da mesma forma, são apresentados os resultados termográficos para os casos de isoladores defeituosos na tensão nominal de 79,6 kV. Na Figura 41 é apresentado uma das amostras de imagem termográfica quando aplicada a tensão nominal (79,6 kV) para um isolador com cavidade de 2,0 mm, localizado a 10 mm do terminal fase.

Figura 41 - Imagem termográfica do isolador com cavidade de 2,0 mm de diâmetro localizada a 10 mm do terminal fase para a tensão nominal.

O ponto Sp1 corresponde a uma temperatura na área correspondente à cavidade do isolador. O ponto de medição Sp2 foi escolhido para representar a temperatura predominante no equipamento. As temperaturas ambiente, em Sp1 e em Sp2 podem ser observadas na tabela contida na figura e são 29,0°C, 31,3°C e 30,9°C, respectivamente. As diferenças entre as temperaturas em Sp1 e Sp2 para a temperatura ambiente são de 2,3°C e 1,9°C, respectivamente. Quando são comparadas as temperaturas em Sp1 (cavidade) e Sp2 (corpo do isolador) é observado um aumento de temperatura de 0,4°C.

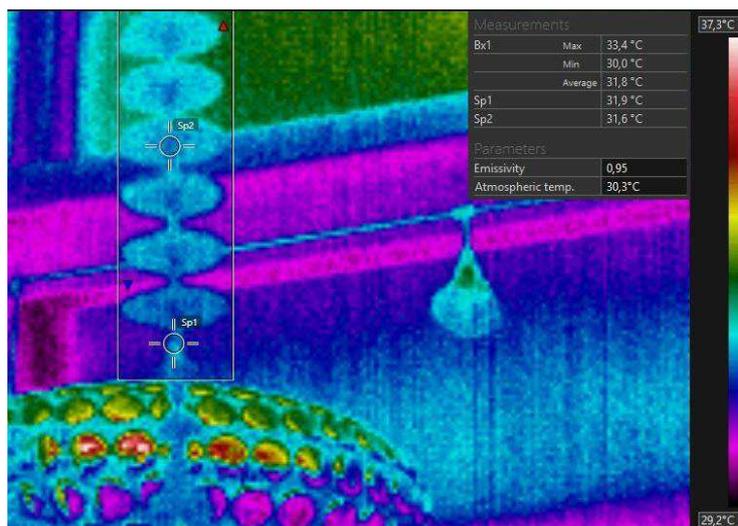
Na Figura 42 é apresentado o termograma do isolador quando aplicada a tensão nominal (79,6 kV) para um isolador com cavidade de 1,0 mm, localizado a 50 mm do terminal fase.

Figura 42 - Imagem termográfica do isolador com cavidade de 1,0 mm de diâmetro localizada a 50 mm do terminal fase para a tensão nominal.

As temperaturas ambiente, em Sp1 e em Sp2 podem ser observadas na tabela contida na figura e são 30,3°C, 31,9°C e 31,6°C, respectivamente. As diferenças entre as temperaturas em Sp1 e Sp2 para a temperatura ambiente são de 1,6°C e 1,3°C, respectivamente. Quando são comparadas as temperaturas em Sp1 (cavidade) e Sp2 (corpo do isolador) é observado um aumento de temperatura de 0,3°C.

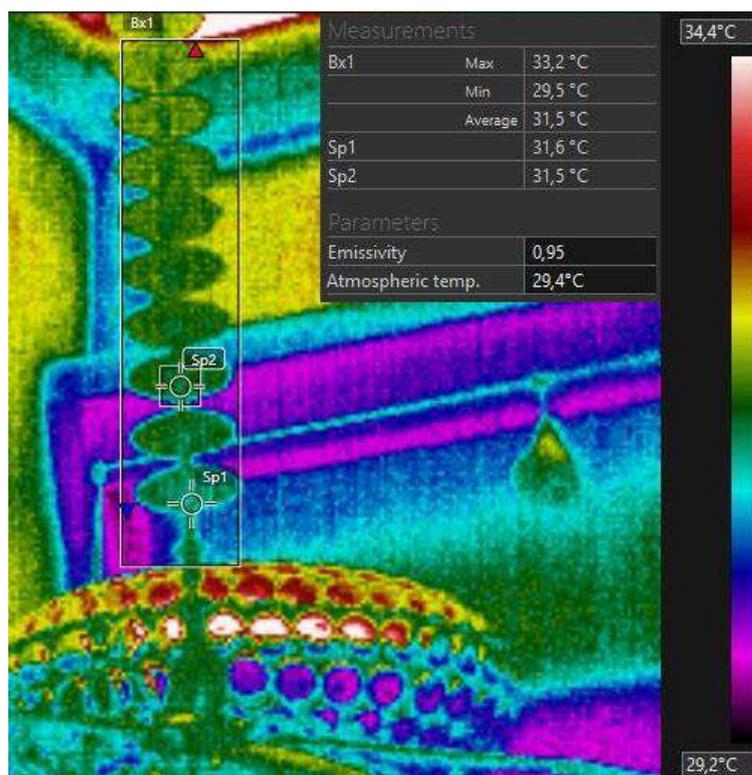
Na Figura 43 é apresentado o termograma do isolador quando aplicada a tensão nominal (79,6 kV) para um isolador com cavidade de 1,0 mm, localizado a 90 mm do terminal fase.

Figura 43 - Imagem termográfica do isolador com cavidade de 1,0 mm de diâmetro localizada a 90 mm do terminal fase para a tensão nominal.

As temperaturas ambiente, em Sp1 e em Sp2 podem ser observadas na tabela contida na figura e são 29,4°C, 31,6°C e 31,5°C, respectivamente. As diferenças entre as temperaturas em Sp1 e Sp2 para a temperatura ambiente são de 2,2°C e 2,1°C, respectivamente. Quando são comparadas as temperaturas em Sp1 (cavidade) e Sp2 (corpo do isolador) é observado um aumento de temperatura de 0,1°C.

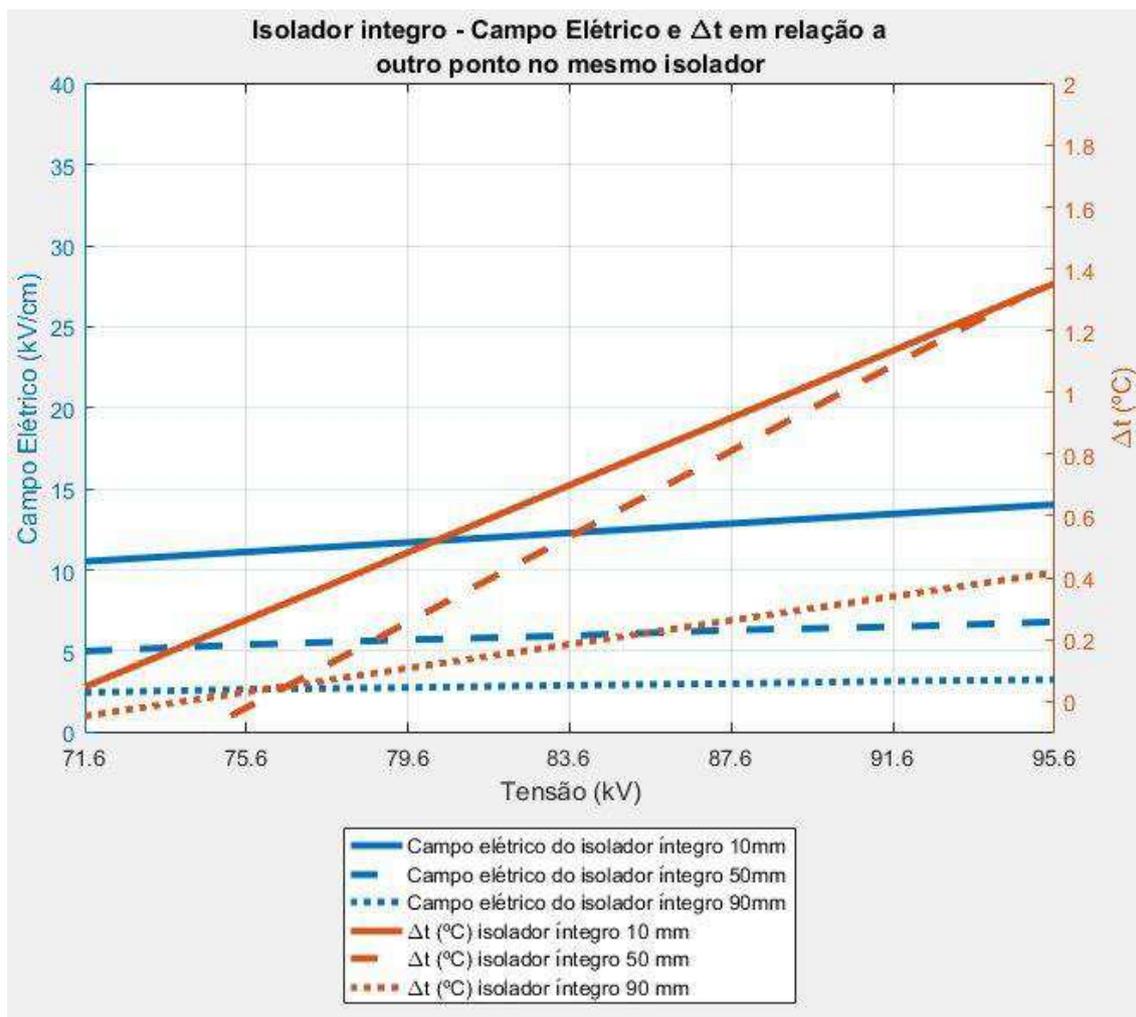
Na Figura 44, é apresentado um gráfico da variável tensão aplicada em função de dois eixos verticais (campo elétrico e variação de temperatura) para o isolador íntegro localizados em $P = 10$ mm, $P = 50$ mm e $P = 90$ mm.

Figura 44 - Gráfico da tensão aplicada em função do campo elétrico e da variação de temperatura para o isolador íntegro para P = 10 mm, 50 mm e 90 mm.

A curva do campo elétrico do isolador íntegro e a curva de tendência de variação de temperatura para $P = 10$ mm apresentam um comportamento crescente com o aumento da tensão aplicada. A curva do campo elétrico do isolador íntegro e a curva de tendência de variação de temperatura para $P = 50$ mm quando comparadas também apresentam um comportamento crescente. Da mesma forma, a curva do campo elétrico e a curva de tendência de variação de temperatura para $P = 90$ mm também aumentam com o nível de tensão aplicado.

Como observado na Figura 44, as curvas de campo elétrico e de variação de temperatura para o isolador íntegro apresentam uma tendência de crescimento. Na Figura 44, também é observado que as curvas de campo

De posse dos resultados das simulações computacionais e dos ensaios elétricos, é possível correlacionar os dados referentes a campo elétrico e temperatura, apresentados nas Tabela 4 e 9 respectivamente. Os resultados são apresentados em formas de gráficos, ilustrados nas Figuras 44, 45, 46 e 47.

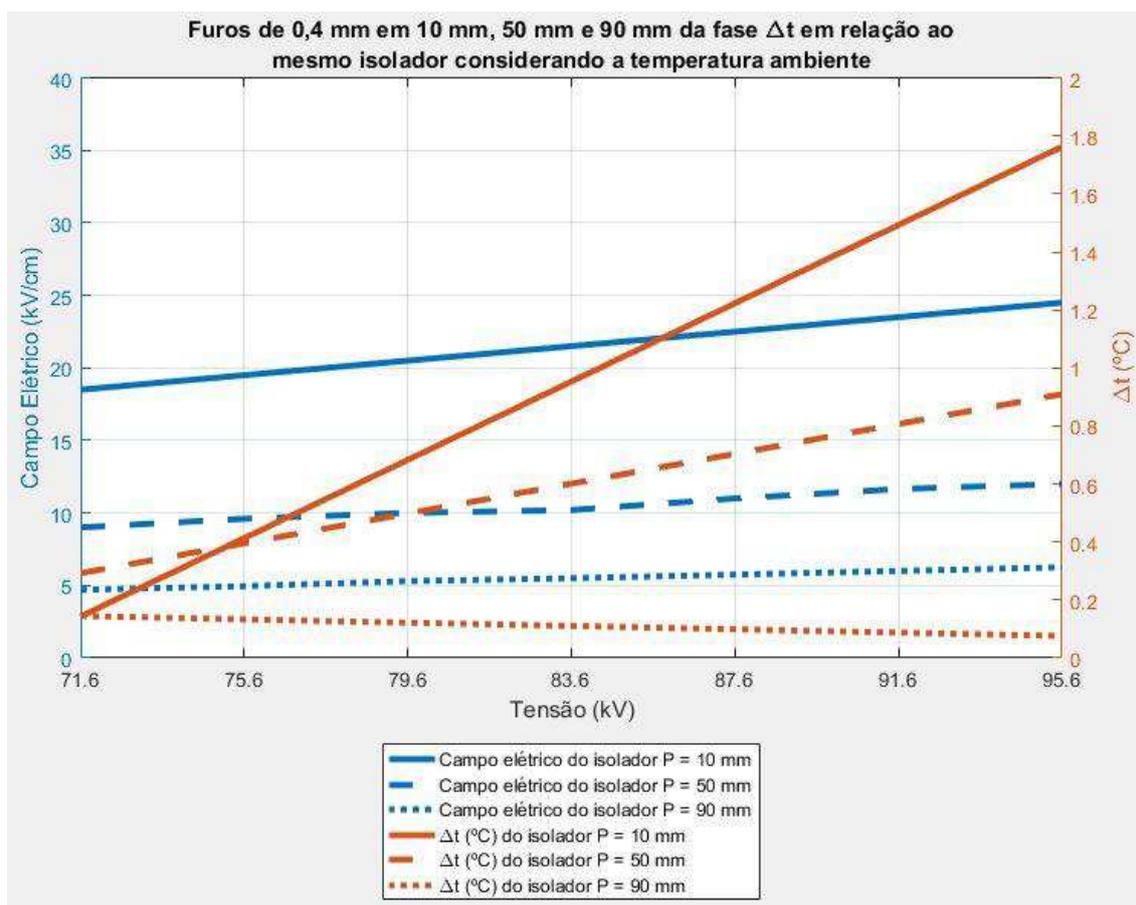
Na Figura 45, é apresentado um gráfico da tensão aplicada em função de dois eixos verticais (campo elétrico e variação de temperatura) para o isolador com furo de diâmetro de 0,4 mm quando localizados em $P = 10$ mm, $P = 50$ mm e $P = 90$ mm.

Figura 45 - Gráfico da tensão aplicada em função do campo elétrico e da variação de temperatura para o isolador com furo de 0,4 mm para $P = 10$ mm, 50 mm e 90 mm.

Na Figura 45, pode ser observado que tanto as curvas de campo elétrico como as curvas de tendência de variação de temperatura apresentam um acréscimo nos valores quando comparadas com o gráfico da Figura 44.

Como observado na Figura 45, as curvas de campo elétrico e de variação de temperatura para o isolador com furo de 0,4 mm de diâmetro apresentam uma tendência de crescimento.

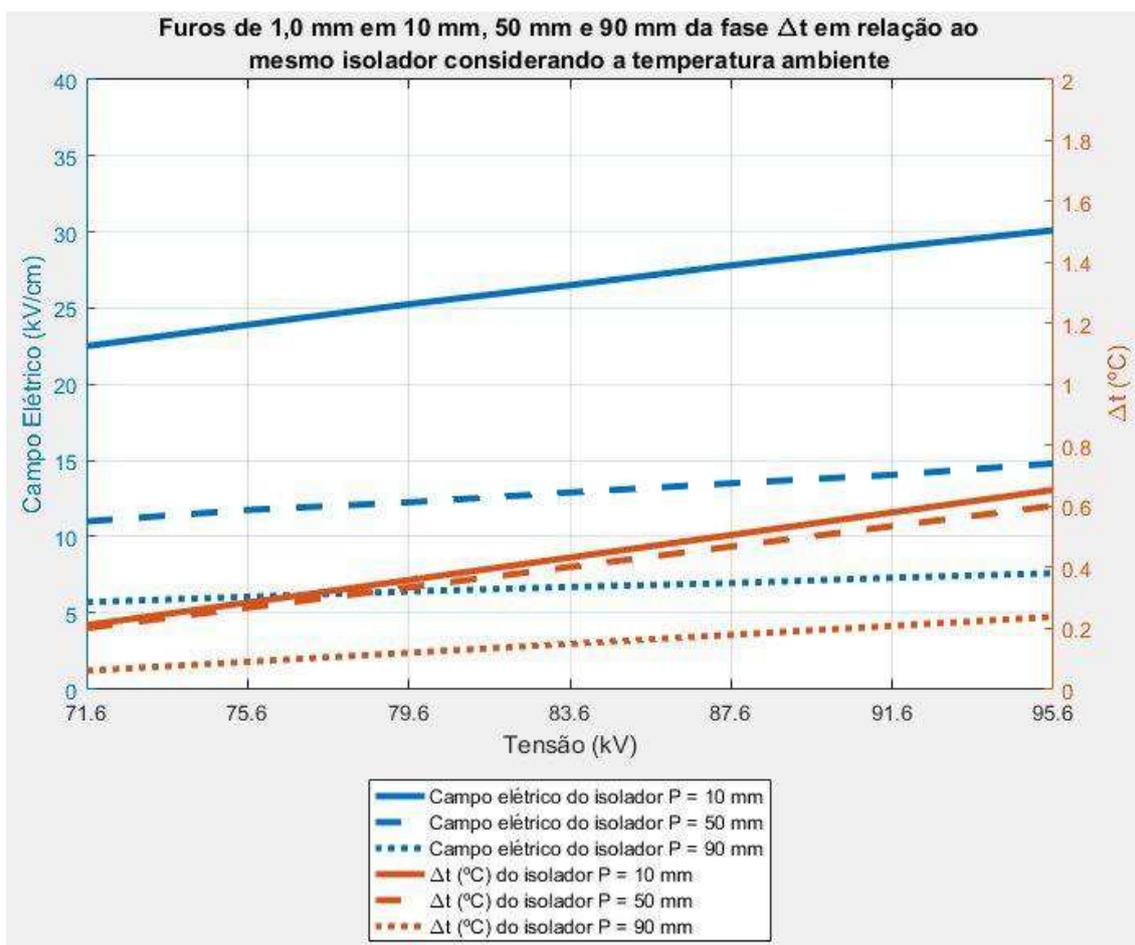
Na Figura 46, é apresentado um gráfico da tensão aplicada em função de dois eixos verticais (campo elétrico e variação de temperatura) para o isolador com furo de diâmetro de 1,0 mm quando localizados em $P = 10$ mm, $P = 50$ mm e $P = 90$ mm.

Figura 46 - Gráfico da tensão aplicada em função do campo elétrico e da variação de temperatura para o isolador com furo de 1,0 mm para $P = 10$ mm, 50 mm e 90 mm.

Na Figura 46, pode ser observado que a curva do campo elétrico do isolador com furo de 0,4 mm de diâmetro e a curva de tendência de variação de temperatura para $P = 10$ mm apresentam um comportamento crescente com o aumento da tensão aplicada. Analogamente, o mesmo comportamento crescente também foi obtido para os casos em que $P = 10$ mm e $P = 90$ mm.

Como observado na Figura 46, os valores das curvas de campo elétrico e de variação de temperatura para o isolador com furo de 1,0 mm de diâmetro apresentam decrescem conforme o furo está localizado mais distante do terminal fase.

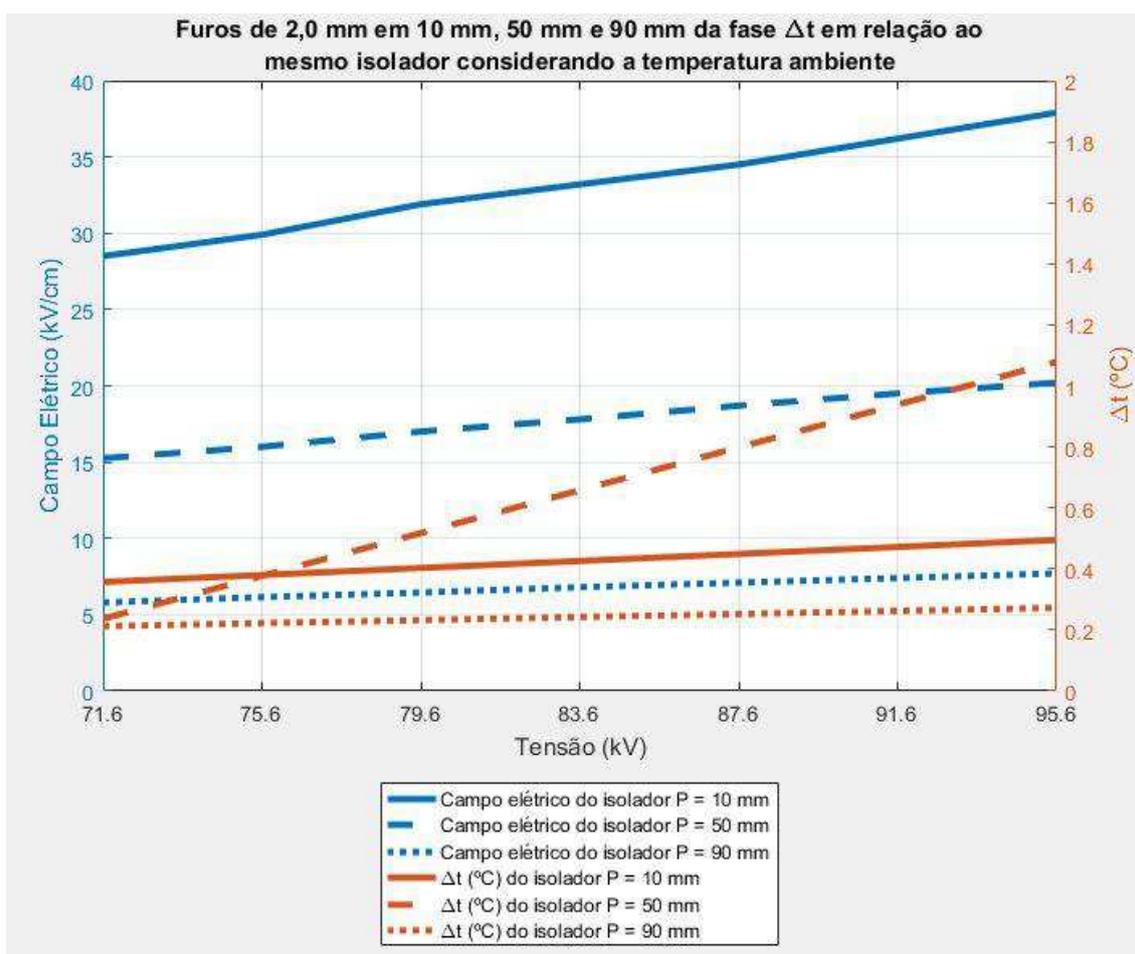
Na Figura 47, é apresentado um gráfico da tensão aplicada em função de dois eixos verticais (campo elétrico e variação de temperatura) para o isolador com furo de diâmetro de 2,0 mm quando localizados em $P = 10$ mm, $P = 50$ mm e $P = 90$ mm.

Figura 47 - Gráfico da tensão aplicada em função do campo elétrico e da variação de temperatura para o isolador com furo de 0, 4 mm para $P = 10$ mm, 50 mm e 90 mm.

Na Figura 47, pode ser observado que a curva do campo elétrico do isolador com furo de 2,0 mm de diâmetro e a curva de tendência de variação de temperatura para $P = 10$ mm apresentam um comportamento crescente com o aumento da tensão aplicada. Um comportamento crescente também foi obtido para os casos em que $P = 10$ mm e $P = 90$ mm.

Comparando todas as curvas apresentadas na Figura 47, as curvas de campo elétrico e de variação de temperatura para o isolador com furo de 2,0 mm de diâmetro apresentam uma tendência de crescimento.
