**UMA PROPOSTA PARA AVALIAÇÃO, MANUTENÇÃO E RESTAURAÇÃO
DE PAVIMENTOS DAS VIAS URBANAS**

Dissertação apresentada ao Centro de Ciências e Tecnologia da Universidade Federal de Campina Grande – Campina Grande-PB, como parte dos requisitos necessários para obtenção do título de **MESTRE EM ENGENHARIA CIVIL**

Área de Concentração – Geotecnia

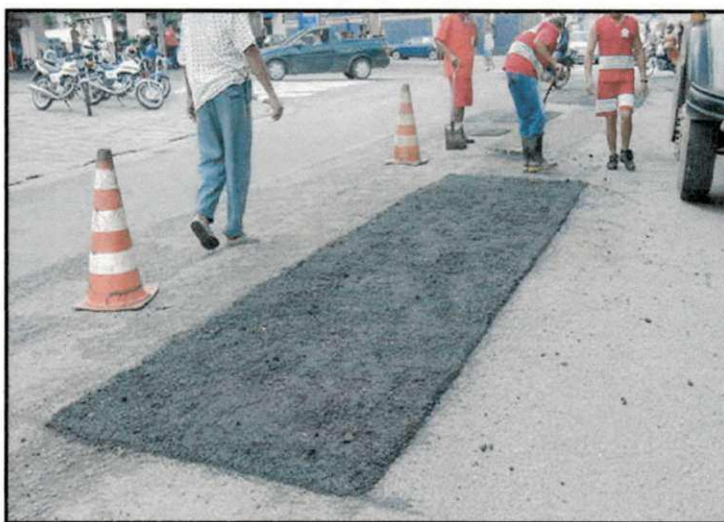
Figura 0-1.1 – Operações de tapa buracos em vias urbanas

[Local: Avenida Floriano Peixoto, Campina Grande – PB]

A pressão da opinião pública, aliada às políticas, induz a tomada de decisões rápidas por parte do poder público, decisões estas, geralmente carentes de embasamento técnico adequado para solução dos problemas ao longo prazo. Esta situação é comum em grandes cidades brasileiras e, aparentemente, os riscos de decisões tomadas são bem conhecidos, como exemplo, erros nas operações de "**tapa buracos**", a principal atividade de manutenção nas vias urbanas (Figura 1).

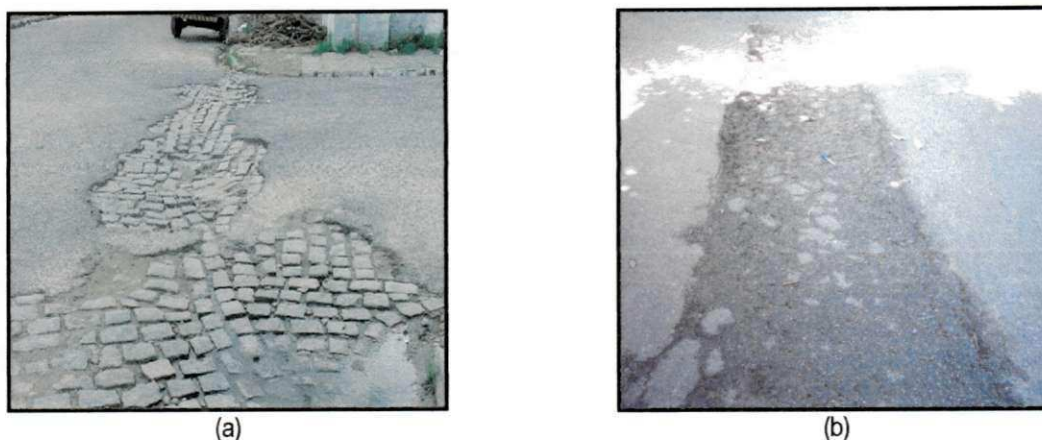
Figura 2.1 – Defeito de superfície em pavimento em paralelepípedo revestido de mistura asfáltica

[Local: Ruas Martins Júnior (a) e Vigário Calixto (b), Campina Grande-PB]

Dentre as diversas metodologias empregadas para avaliação das condições de superfície de pavimentos podemos destacar a inspeção visual por meio vídeo ou fotografias (Figuras 2.1a e 2.1b), obtidas em campo, dos defeitos de superfície para posterior avaliação em escritório, fornecendo dados catalogados dos defeitos em vários níveis de severidade, o que consiste em metodologias de fácil acesso e, consideravelmente, econômicas.

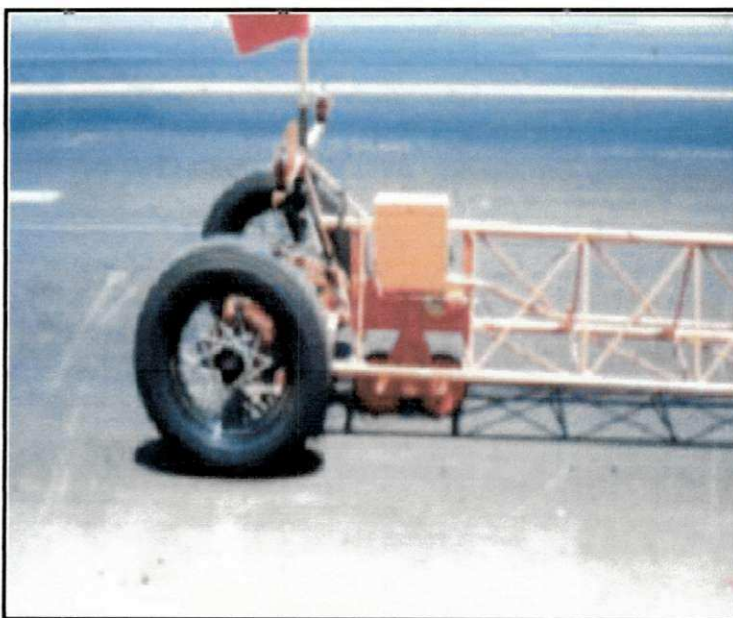
Figura 2.2 – Perfilômetro utilizado pela AASHO Road Test (FERNANDES JÚNIOR; ODA; ZERBINI, 2001)

a) *Avaliação da irregularidade superficial*: o desempenho do pavimento, ou seja, sua capacidade de servir ao tráfego com conforto, segurança e economia, está intimamente relacionado com a irregularidade longitudinal. A irregularidade longitudinal, definida como o desvio de pontos da superfície do pavimento em relação a um plano de referência e medida ao longo da trajetória dos veículos ("trilhas de roda"), afeta a qualidade de rolamento (conforto e segurança), as cargas dinâmicas transmitidas ao pavimento e os custos de operação dos veículos (consumo de combustível e lubrificantes, desgaste dos pneus etc.). Pode ser quantificada por perfilômetros (Figura 2.2), perfilógrafos (Figura 2.3) e veículos equipados com acelerômetros (Figura 2.4) ou medidores do tipo "resposta". No Brasil, tem sido utilizado pelo DNER e DERs o integrador de irregularidade longitudinal IPR-USP (DOMINGUES, 1993; Apud FERNANDES JÚNIOR; ODA; ZERBINI, 2001);

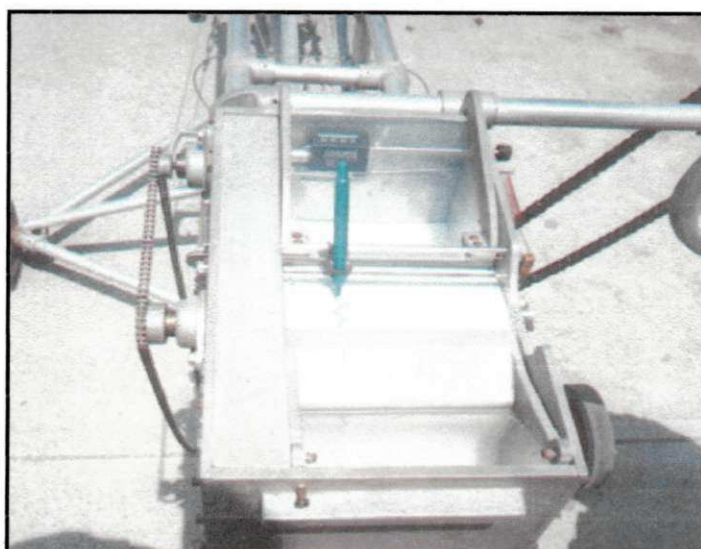
Figura 2.3 – Perfilógrafo

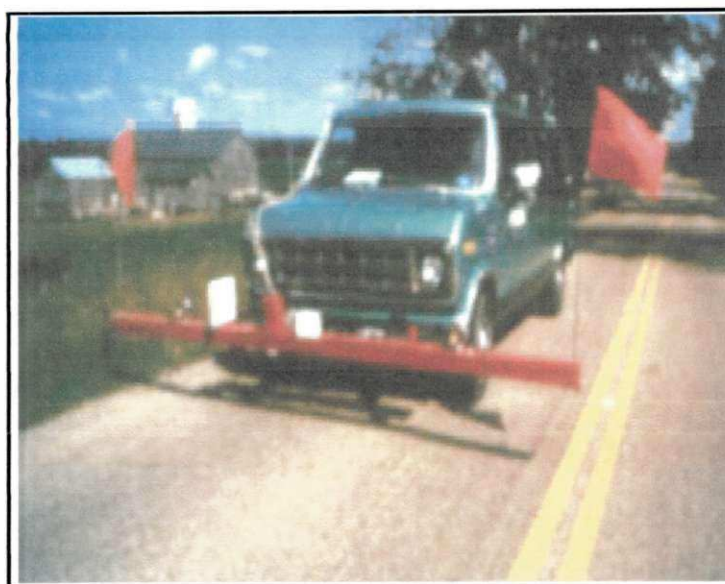
Figura 2.4 – Car Road Meter: equipado com acelerômetro, desenvolvido pelo FHWA (Federal Highway Administration) (FERANDES JÚNIOR; ODA; ZERBINI, 2001)

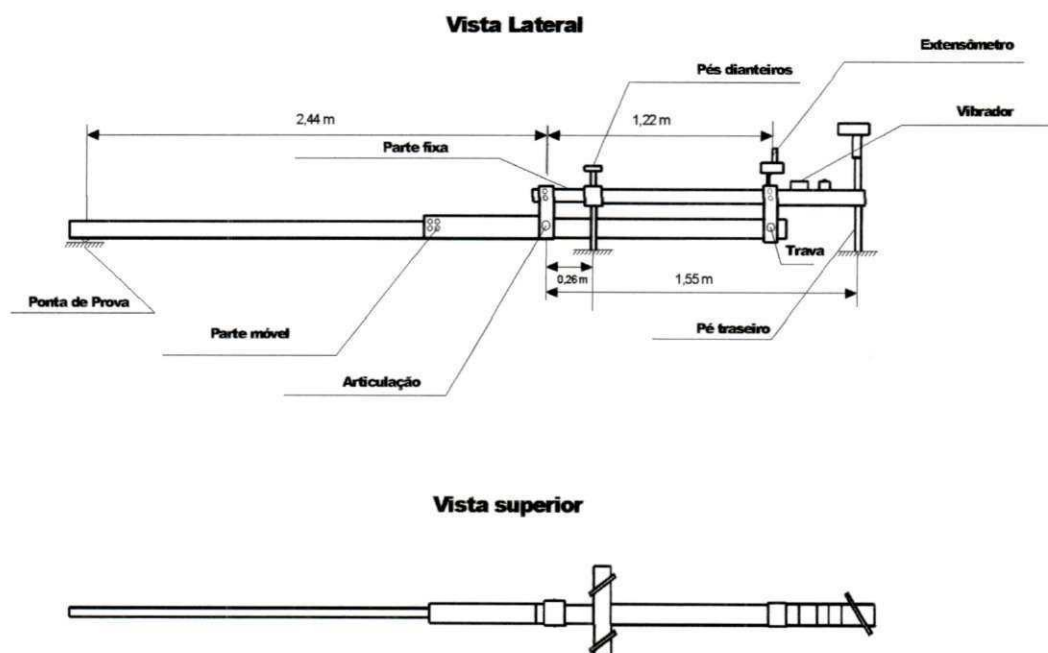
Figura 2.5 – Esquema da viga Benkelman

b) Ensaios Estruturais: podem ser destrutivos, mediante avaliação da capacidade de suporte *in situ* e de amostras coletadas, ou não-destrutivos, envolvendo a medida de deflexões superficiais causadas por um carregamento conhecido. Para a avaliação estrutural não-destrutiva têm sido utilizadas as vigas *Benkelman* (Figuras 2.5 e 2.6), defletômetros vibratórios e defletômetros de impacto FWD (*Falling Weight Deflectometer*) (Figuras 2.7 e 2.8).

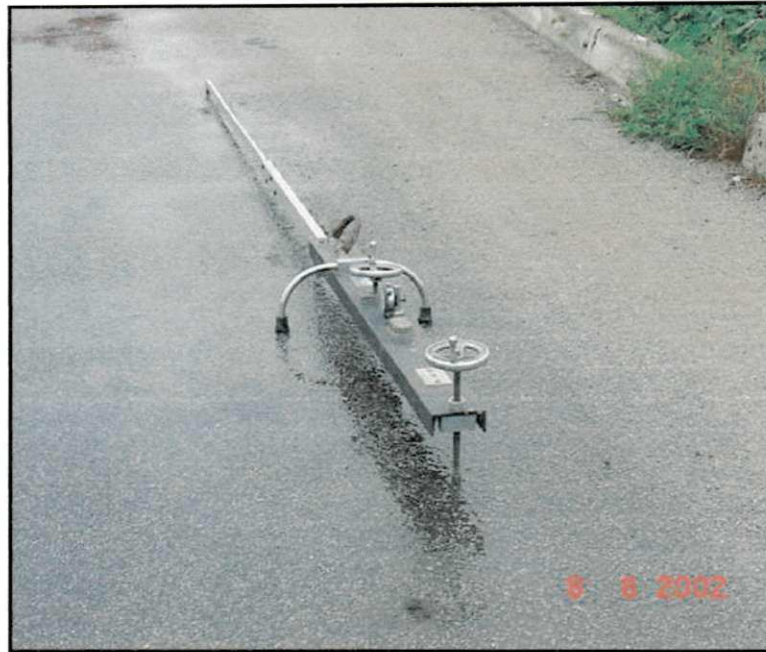
Figura 2.6 – Viga Benkelman

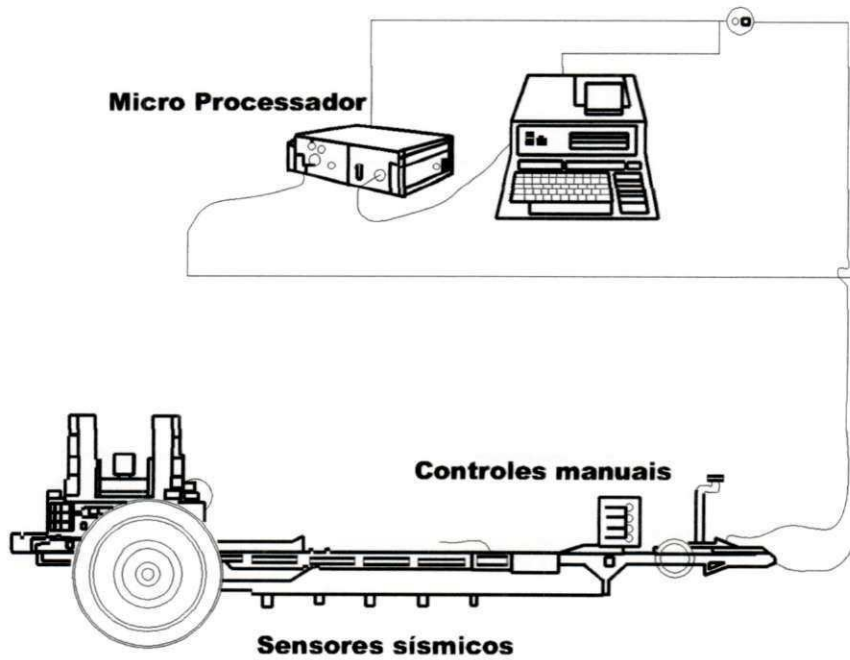
Figura 2.7 – Esquema do defletômetro de impacto (FWD)

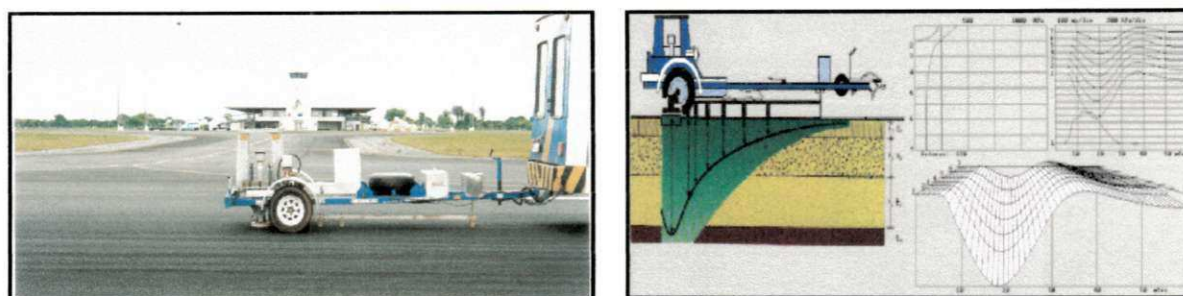
Figura 2.8 – Defletômetro de impacto (FWD)

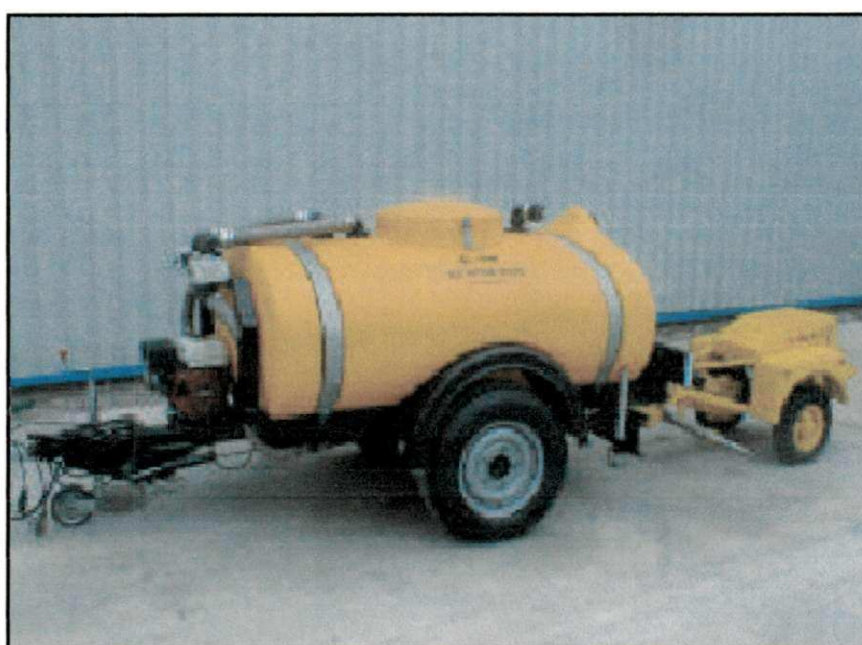
c) Atrito superficial: a avaliação do atrito superficial pneu-pavimento, relacionada à segurança, pode ser obtida através de equipamentos do tipo Mu-Meter, que consiste na medida das forças de atrito em um reboque trafegando com as rodas travadas, com diferentes velocidades, sobre um pavimento molhado (Figura 2.9).

Figura 2.9 – Mu-meter Self-wetting System (DOUGLAS EQUIPMENT LIMITED, 2000)

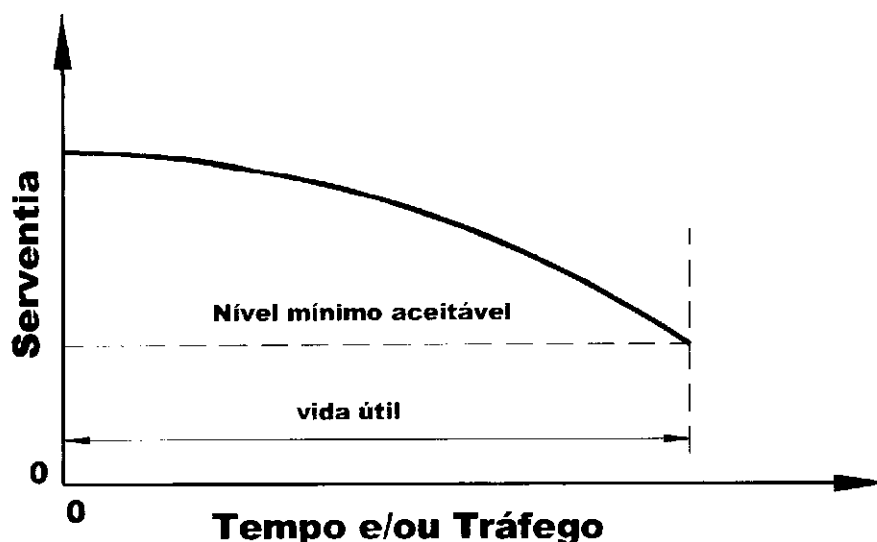
Figura 2.10 - Conceito de serventia (HASS; HUDSON; ZANIEWSKI, 1994)

As avaliações subjetivas fornecem o estado de severidade do pavimento onde é utilizado o conceito de *serventia*, apresentado por CAREY e IRICK (1960), quando do *AASHO Road Test*. A *serventia* é definida como a habilidade de uma seção de pavimento, à época da observação, de servir ao tráfego de automóveis e caminhões, com elevados volumes e altas velocidades. A capacidade de um pavimento servir satisfatoriamente ao tráfego durante um dado período é o seu desempenho, que pode ser interpretado como a variação da *serventia* com o tempo e/ou tráfego (Figura 2.10).

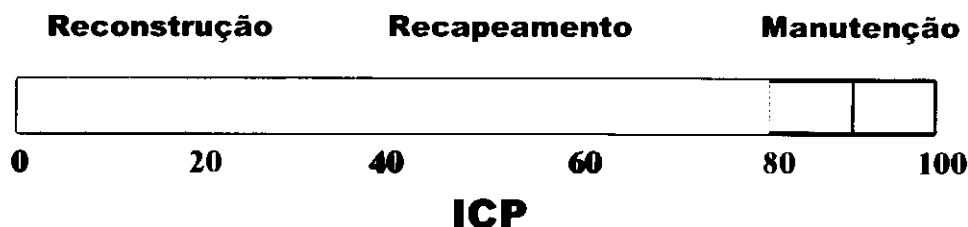
Figura 2.12 – Estratégia de manutenção e reabilitação mais indicada com base no valor do ICP

Os valores dos Índices combinados podem dar uma indicação sobre que estratégia de manutenção e reabilitação adotar, conforme apresentado na Figura 2.12. A Figura 2.13, adaptada do INSTITUTO DO ASFALTO (1981), apresenta um exemplo de planilha para quantificação do ICP contendo todos os defeitos considerados no programa de Pesquisa SHRP (FERNANDES JÚNIOR; ODA; ZERBINI, 2001).

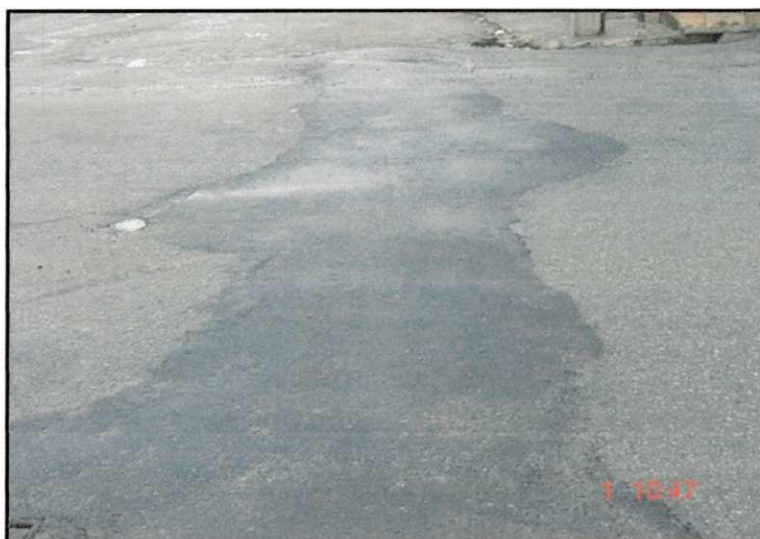
Figura 2.14 – Remendo mal executado (Local: Rua Anacleto Eloy, Campina Grande-PB)

O procedimento para manutenção do patrimônio urbano, seja ele de qualquer natureza, a experiência tem demonstrado que apresenta a marca da improvisação, do empirismo e de um descaso injustificável da administração pública (Figura 2.14). No caso específico da matéria em foco, pode-se afirmar que pouco se investiu na manutenção dos sistemas viários e o resultado tem sido nefasto: degradação acentuada e esgotamento precoce da vida útil das vias urbanas.

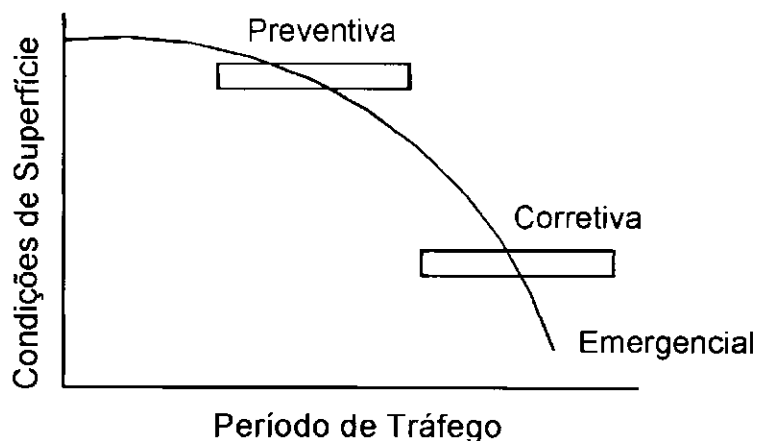
Figura 2.15 - Categorias de manutenção de pavimentos
(FOUNDATION FOR PAVEMENT PRESERVATION, 2000).

Apesar das definições a respeito do tipo de manutenção de pavimentos, em geral, dois tipos são mais reconhecidos (Figura 2.15): manutenção preventiva e corretiva (ou reativa). A manutenção preventiva é usada para corrigir defeitos com níveis de severidade menores, retardar falhas progressivas, e reduzir a necessidade de manutenção corretiva. É executada antes que o pavimento demonstre algum tipo de defeito significativo fornecendo um maior desempenho do pavimento. A manutenção corretiva é executada após a ocorrência de falhas significativas no pavimento; isto é, perda do atrito da superfície, afundamento com severidade moderada, ou trincamento extenso (FOUNDATION FOR PAVEMENT PRESERVATION, 2000).

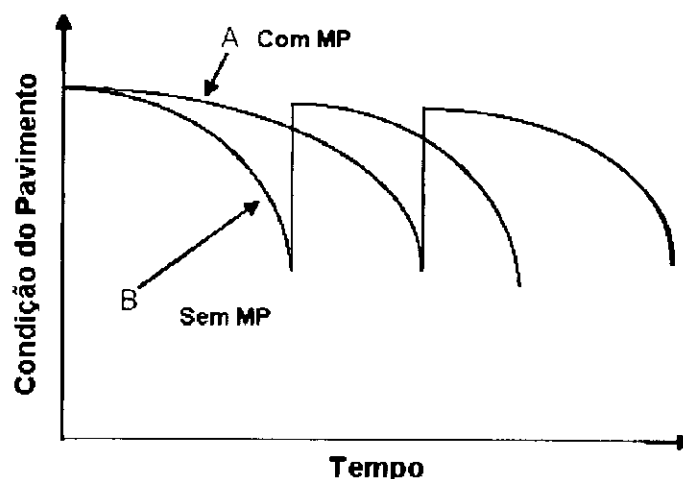
Figura 2.16 - Curva de severidade de pavimentos com e sem manutenção Preventiva
(FOUNDATION FOR PAVEMENT PRESERVATION, 2000)

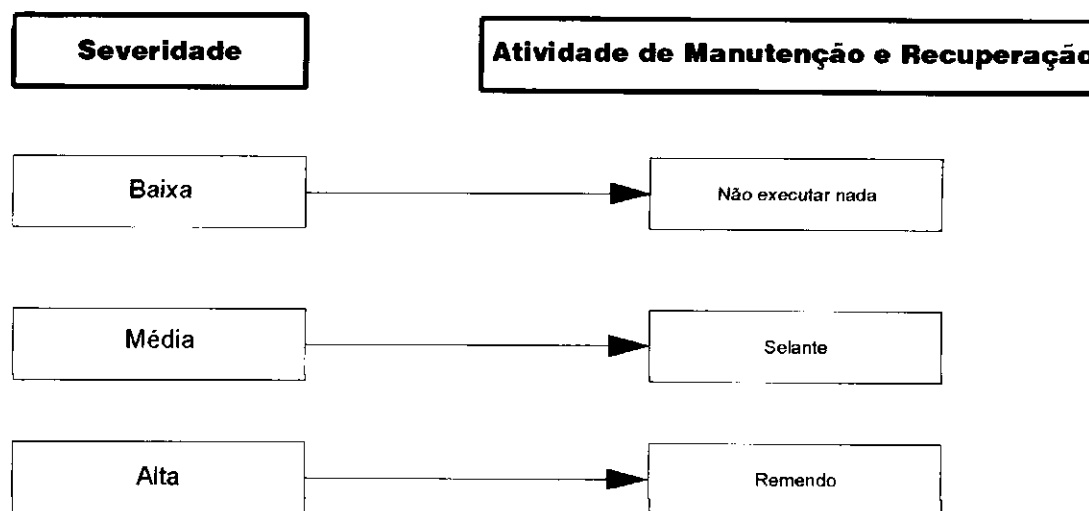
Fluxograma 2.1 - árvore de decisão para o defeito de trincas transversais

A seguir, nos Fluxogramas 2.1 e 2.2 são mostrados exemplos de árvores de decisão criadas por FERNANDES JÚNIOR e PANTIGOSO (1998), para os defeitos de trincas transversais e panelas.

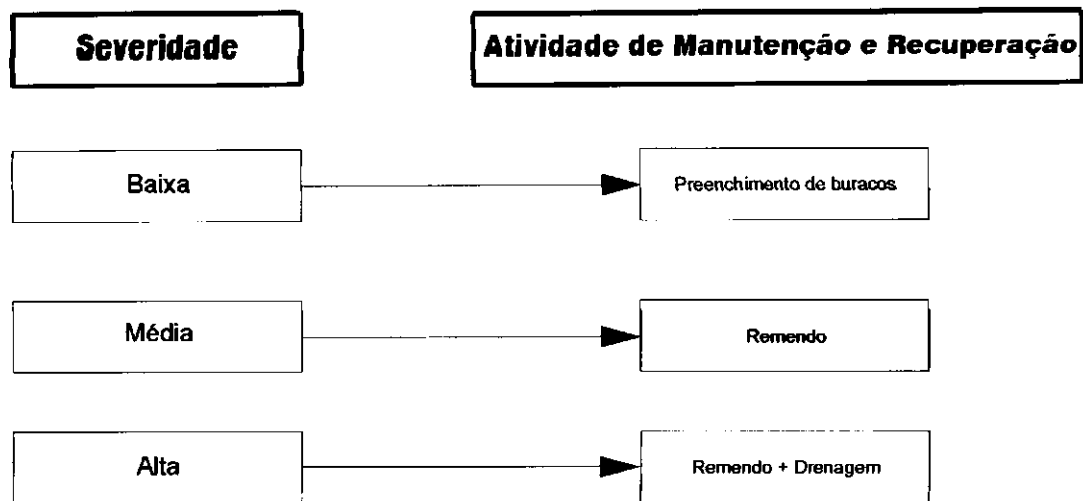
Fluxograma 2.2 – árvore de decisão para o defeito de painéis

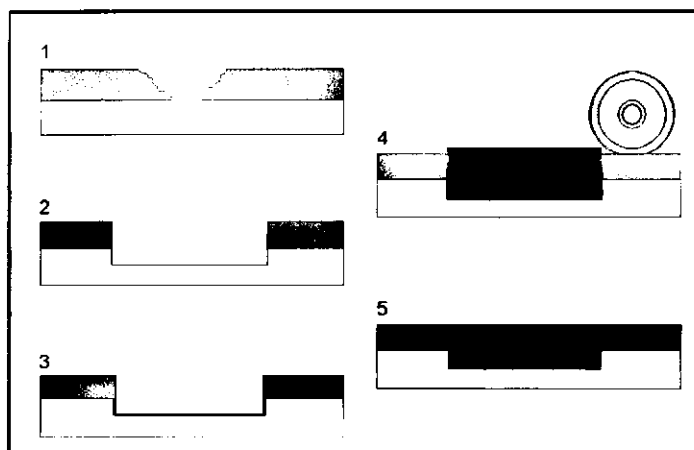
Figura 2.17 – Etapas para execução de um remendo (FERNANDES JÚNIOR; ODA; ZERBINI, 2001)

a) *remendos*: Os remendos constituem o método de reparo mais utilizado na manutenção de rodovias e ruas porque todos os pavimentos, uma hora ou outra, vão apresentar buracos, resultado da ação combinada de umidade e tráfego ou em virtude da abertura de trincheiras para construção e execução de reparos das redes de água, gás, esgoto, telefone, energia elétrica etc. A Figura 2.17 mostra as etapas principais para execução de um remendo.

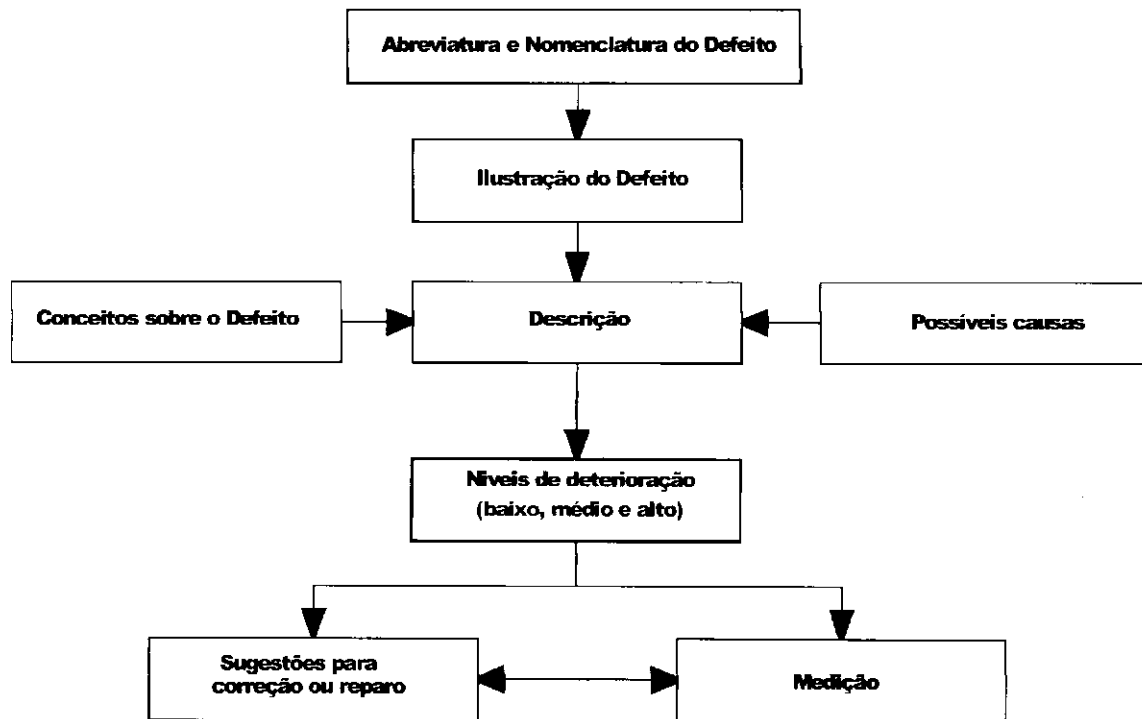
Fluxograma 3.1 – Método para elaboração do manual proposto

No Fluxograma 3.1 está ilustrado, em síntese, o método adotado para elaboração do manual proposto neste trabalho.

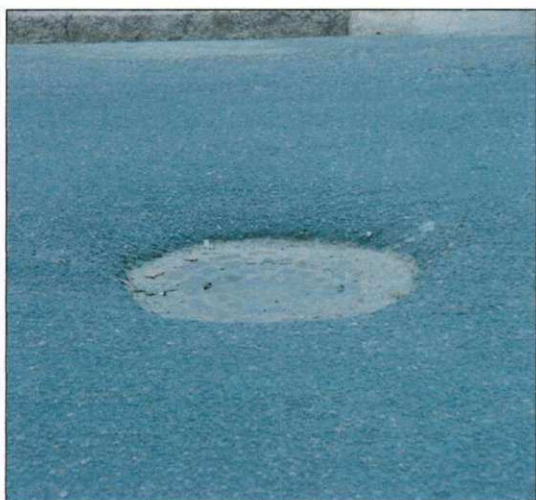
APV - Afundamento do tampão do poço de visita

Figura 3.1 - Afundamento do tampão do poço de visita

[Local: Rua Martins Junior, Campina Grande-PB]

Como exemplo para este item, enumera-se abaixo, a descrição e a Ilustração usadas para o defeito de superfície do pavimento: **Afundamento do tampão do poço de visita (APV)**.

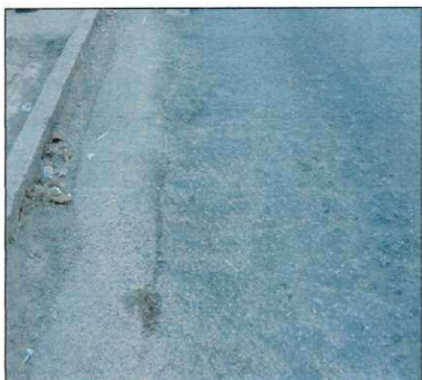
Afundamento de trilha de roda - Ilustrações dos níveis de severidade

Figura 3.3 - Nível de severidade baixo

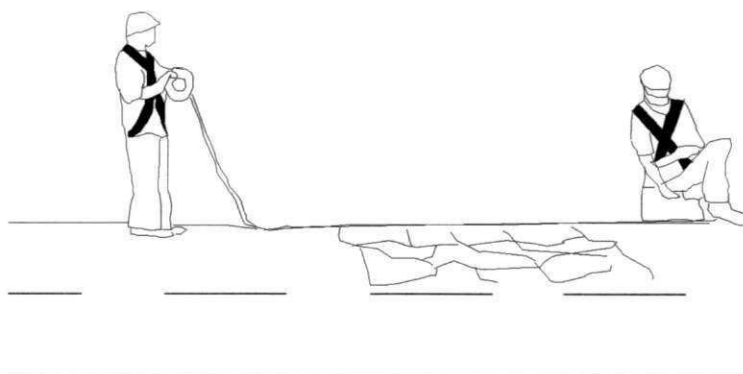
- a) estimativa da área afetada por intermédio do retângulo circunscrito com um lado paralelo ao eixo da via, com uso de réguas ou trena de grande capacidade de extensão (Figura 3.6);

Figura 3.6 - Estimativa da área afetada por intermédio do retângulo circunscrito

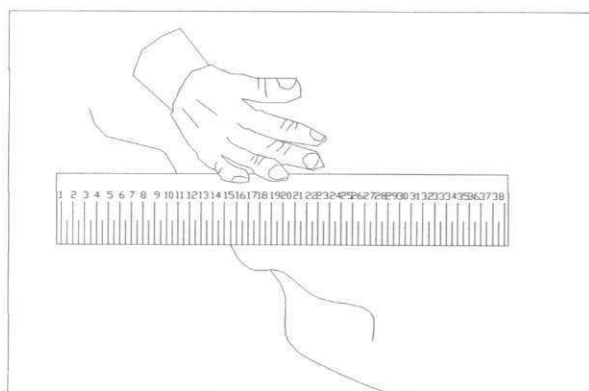
- b) estimativa das espessuras e dos comprimentos das trincas, com verificação de ocorrência ou não de desagregações de materiais no interior das trincas (Figura 3.7);

Figura 3.7 - Estimativa das espessuras das trincas

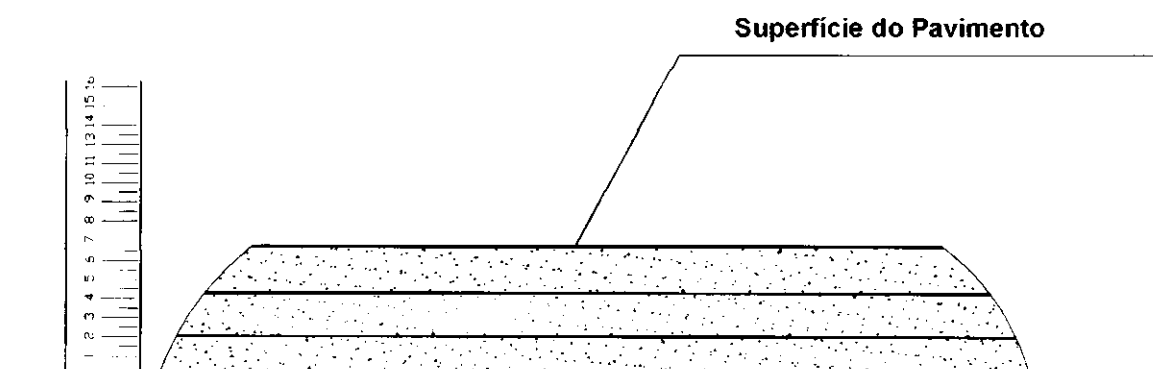
- i) registro da espessura média, em centímetros, das camadas sobrepostas para cada trecho estudado (Figura 3.8);

Figura 3.8 - Registro da espessura média das camadas sobrepostas

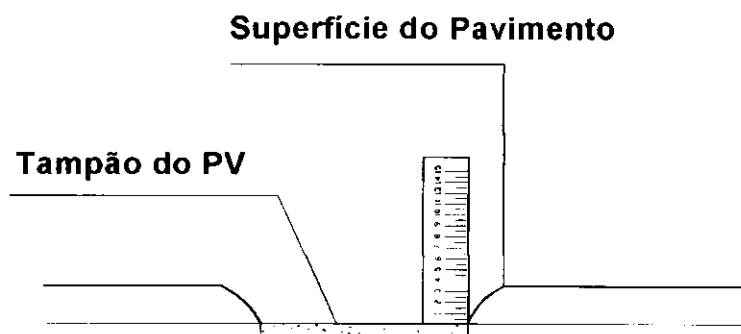
- j) mede-se, em centímetros, a profundidade ou a altura máxima o mais próximo possível do nível da superfície do pavimento ao nível do tampão do poço de visita ou da caixa coletora de esgotos (Figura 3.9);

Figura 3.9 – Medição do nível da superfície do pavimento ao nível do tampão do poço de visita

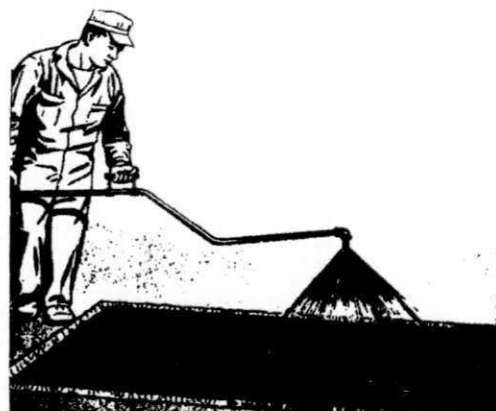
- limpeza da superfície e aplicação de ligante asfáltico e execução de recapeamento, (☺);
- retirada do revestimento asfáltico da área afetada e execução de remendos sobre a área afetada, (☺);
- execução de um novo revestimento asfáltico em obediência à dosagem adequada para as condições de tráfego e de clima da localidade, (☹).

Figura 3.6 - Aplicação de ligante asfáltico (Fonte: DNER)

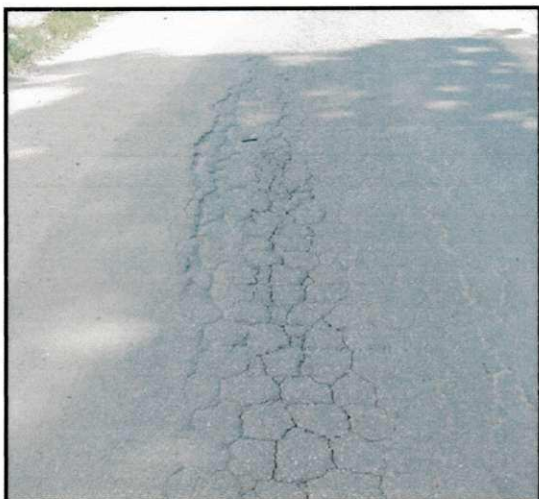
Figura T1 - Trincas por fadiga em trilhas de rodas
[Local: Rua João Quirino, Campina Grande-PB]

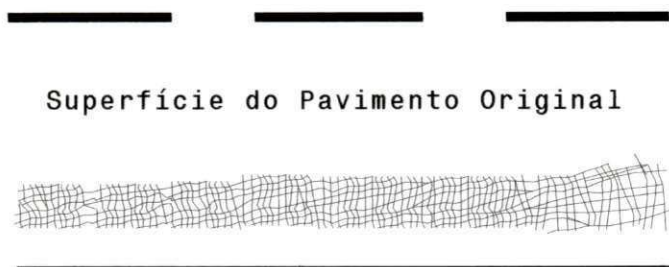
Figura T2 - Vista em planta do defeito

Descrição: conjunto de trincas interligadas, compostas de pequenos blocos com orientações variadas, com ângulos agudos e muitos lados.

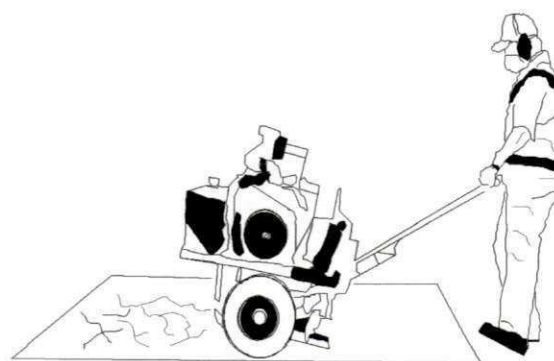
- selagem das trincas, (☺);
- fresagem e execução de um remendo profundo sobre a área afetada, (☹);
- retirada do material da área afetada, e melhoramento das camadas de suporte abaixo do revestimento, (⊗);
- execução de um novo revestimento com resistência compatível com as solicitações impostas pelo tráfego, (⊗).

Figura T3 - Fresagem do revestimento na área afetada

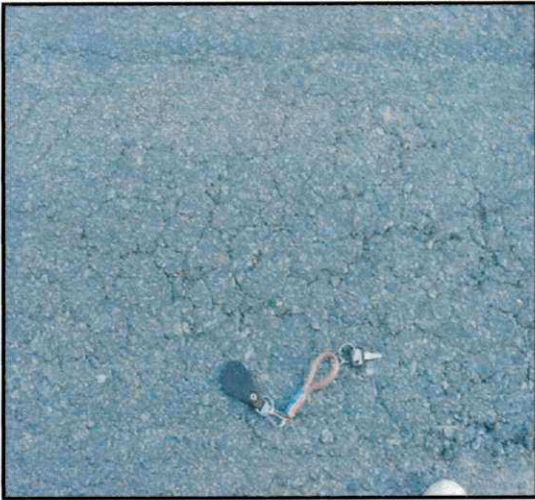
Baixo (☺): ocorrência de pequenas trincas com abertura ≤ 1 mm, sem erosão nas bordas, podem estar conectadas ou não, paralelas ao eixo da pista. Inicialmente pode haver um pequeno conjunto de trincas na trilha de roda.

Figura T4 - Nivel de severidade baixo

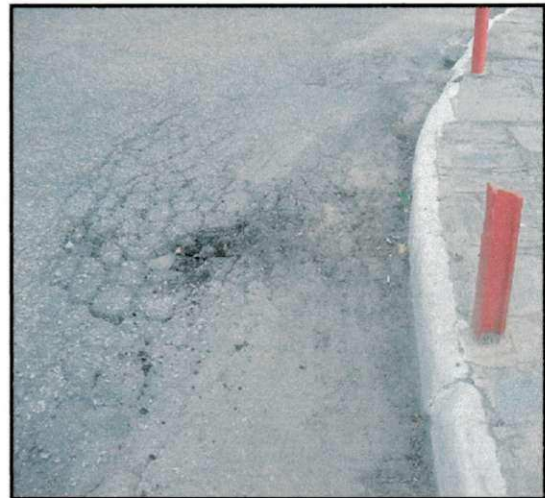
Médio (☹): ocorrência de pequenos blocos formados pelas trincas com ou sem erosão nas bordas.

Figura T5 - Nivel de severidade médio

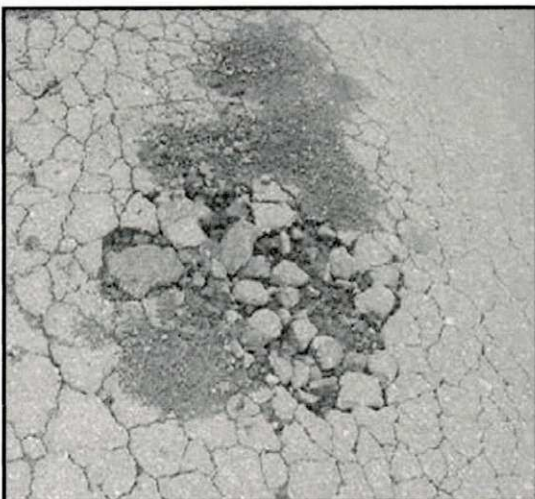
Alto (⊗): ocorrência de trincas com grandes erosões nas bordas; alguns blocos podem estar soltos e se movimentam com o tráfego, em alguns casos pode haver o bombeamento de finos para a superfície do revestimento.

Figura T6 - Nivel de severidade alto

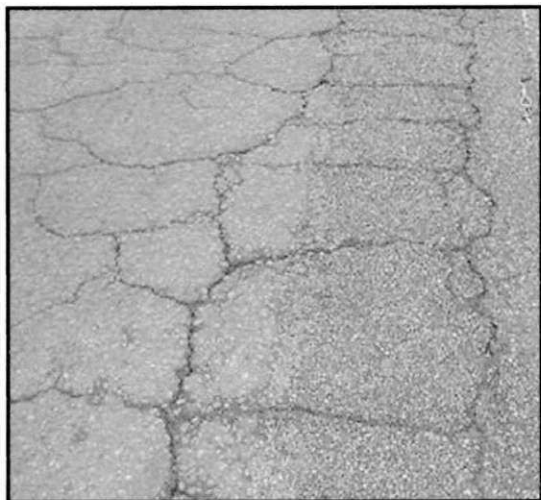
Figura T7 - Trincas em blocos

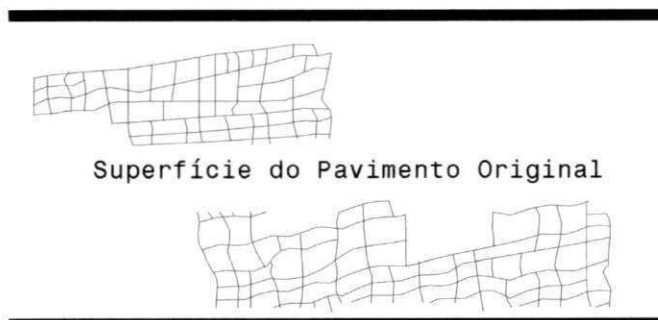
Figura T8 - Vista em planta

Descrição: conjunto de trincas interligadas que formam blocos de aproximadamente 0,1m² a 10m² de área. São classificados como trincas transversais e longitudinais interligadas.

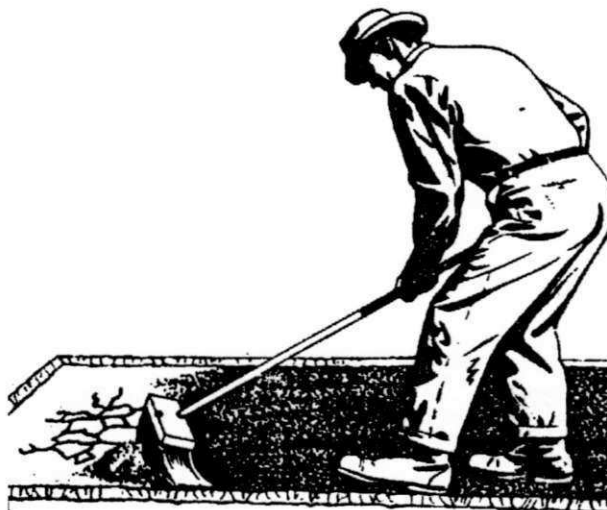
- selagem das trincas com lama asfáltica, (☺);
- fresagem sobre a área afetada com recapeamento, (☺);
- execução de um novo revestimento sobre a área afetada, com resistência adequável as solicitações impostas pelo tráfego, (☹).

Figura T9 – Selagem das trincas com lama asfáltica (Fonte: DNER)

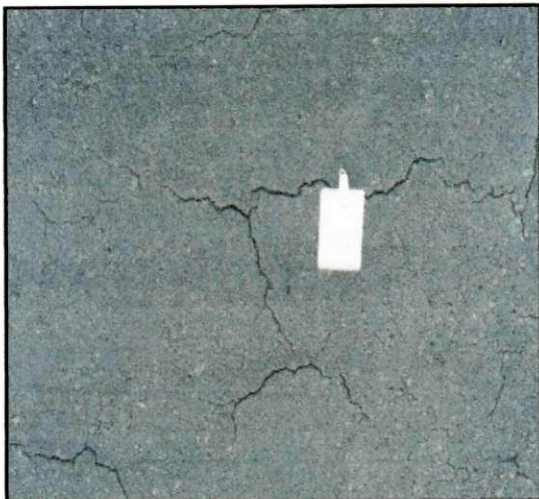
Baixo (☺): ocorrências de pequenas erosões nos bordos das trincas com largura média < 6 mm.

Figura T10 - Nível de severidade baixo

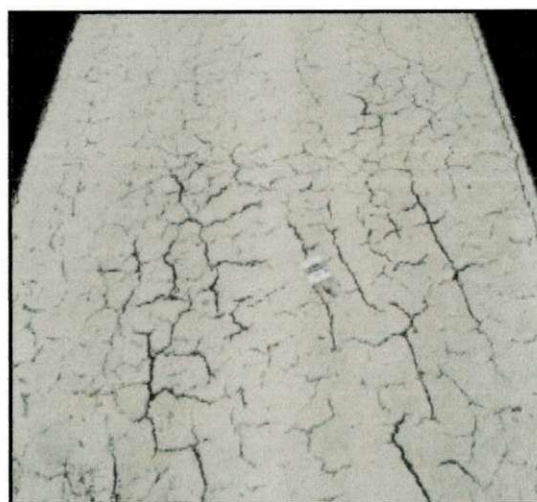
Médio (☺): ocorrência de trincas com erosão moderada com largura média entre 6 e 10 mm.

Figura T11 - Nível de severidade médio

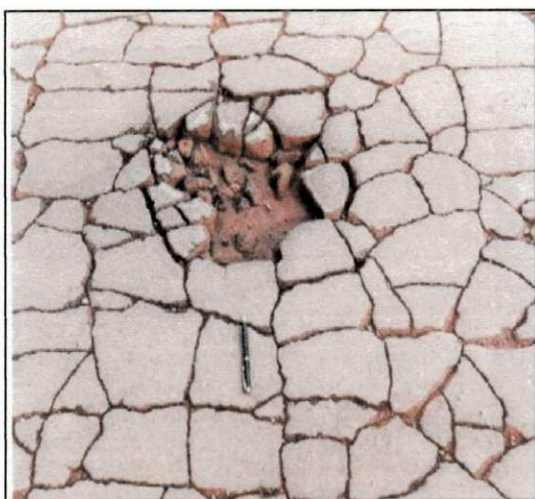
Alto (☹): ocorrência de trincas com alto grau de erosão em seus bordos com largura média > 10 mm.

Figura T12 - Nível de severidade alto

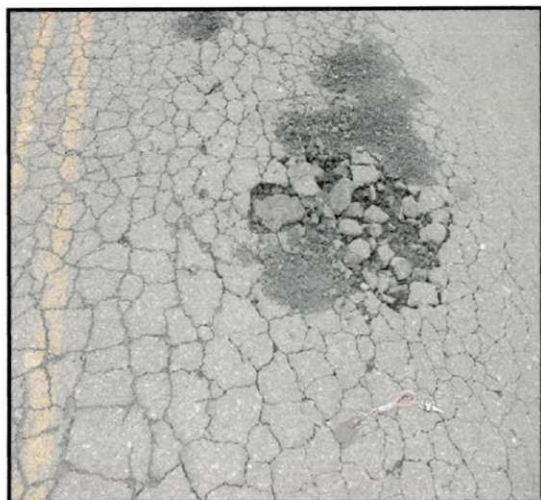
Figura T13 - Trincas couro-de-jacaré

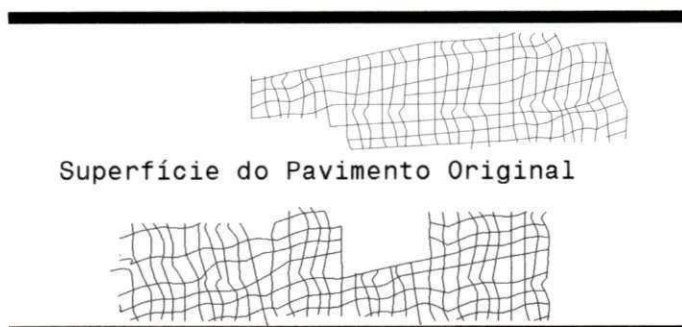
Figura T14 - Vista em planta

Descrição: conjunto de trincas transversais e longitudinais interligadas formando blocos com orientações variadas, com ângulos agudos e lados variados, enquadra-se também na categoria de trinca por fadiga.

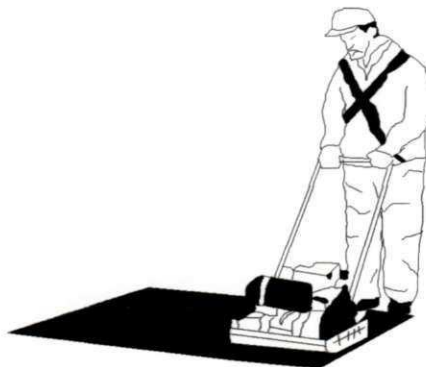
- selagem das trincas, (☺);
- fresagem com recapeamento, (☹);
- remoção do material da área afetada, melhoramento das camadas abaixo da superfície com posterior execução de um novo revestimento sobre a área afetada com mistura asfáltica com resistência adequada às solicitações impostas pelo tráfego, (⊗).

Figura T15 – Compactação do revestimento de um remendo profundo

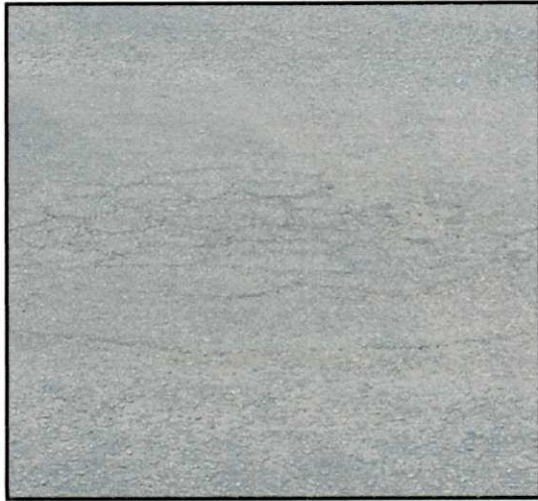
Baixo (☺): ocorrência de trincas longitudinais e transversais capilares com abertura menor ou igual a 1mm.

Figura T16 - Nível de severidade baixo

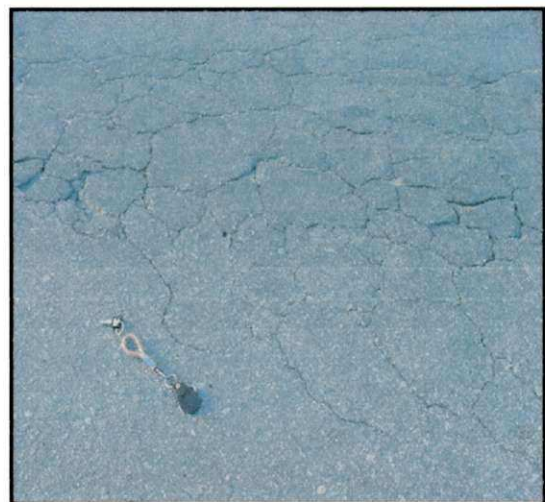
Médio (☹): ocorrência de trincas longitudinais e transversais interligadas formando pequenos blocos de lados variados.

Figura T17 - Nível de severidade médio

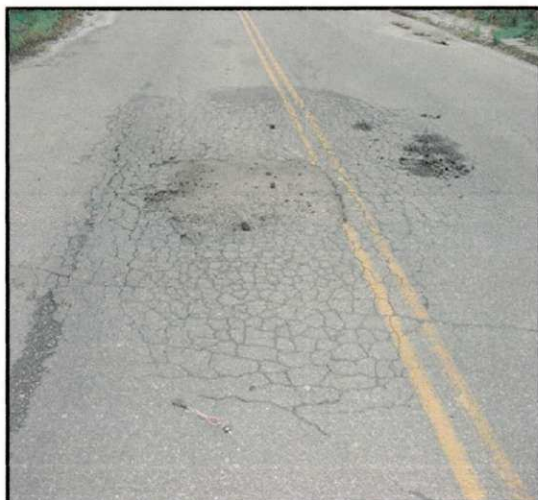
Alto (⊗): ocorrência de trincas longitudinais e transversais interligadas formando blocos de lados variados e com erosões em seus bordos podendo apresentar ruptura do revestimento e bombeamento de finos.

Figura T18 - Nível de severidade Alto

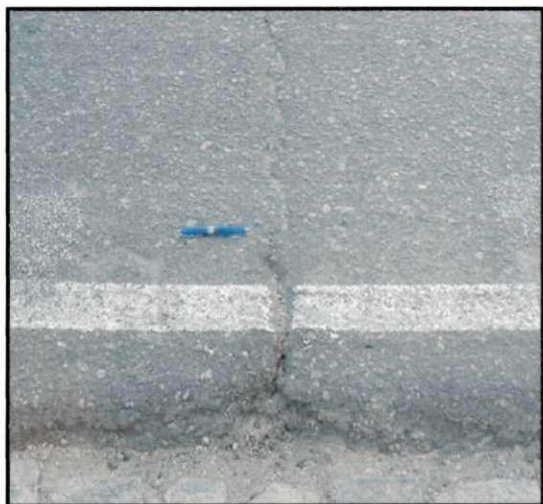
Figura T19 - Trincas de canto
(Local: Avenida Brasília, Campina Grande-PB)

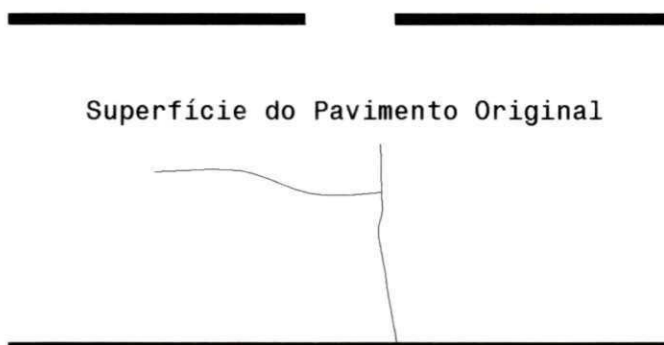
Figura T20 - Vista em planta

Descrição: consiste em uma trinca situada ao longo de uma faixa de 30 a 60cm do bordo da pista ou na junção onde o pavimento sofreu algum alargamento.

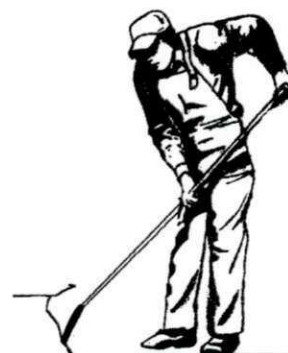
Figura T21 - Aplicação de selante

- aplicação de selante, (☺);
- instalação de equipamentos de drenagem, (☺);
- execução de um remendo profundo sobre a área afetada, (☹);
- execução e regularização de um novo acostamento e revestimento caso haja recalque nos bordos, (☹).

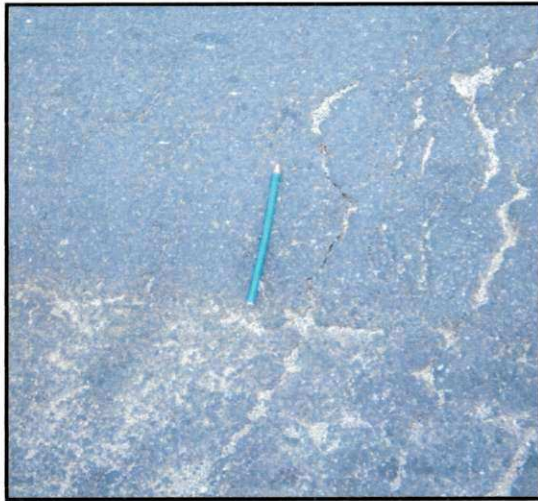
Figura T22 - Nível de severidade baixo

Baixo (☺): ocorrência de trincas transversais e longitudinais com espessura e comprimento < 6mm e/ou < 0,5m respectivamente.

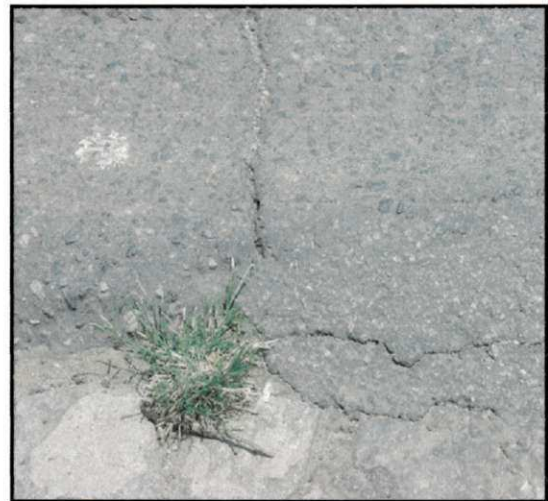
Figura T23 - Nível de severidade médio

Médio (☹): ocorrência de trincas transversais e longitudinais com espessura e comprimento > 6mm e/ou > 0,5m, respectivamente, com ocorrência de desagregação moderada.

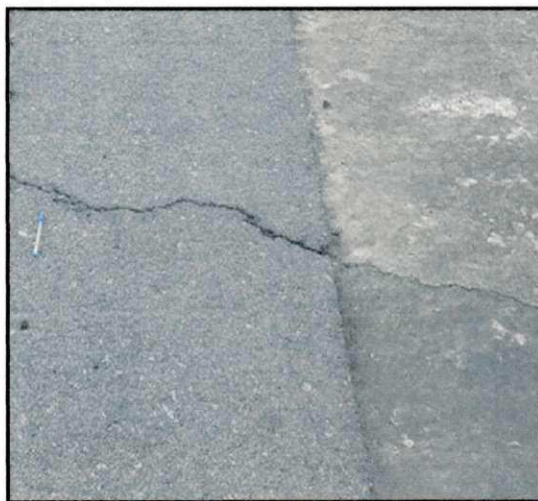
Figura T24 - Nível de severidade alto

Alto (☹): ocorrência de trincas transversais e longitudinais com espessura e comprimento > 10mm e/ou > 1,0m, respectivamente, com ocorrência de desagregação em grande intensidade.

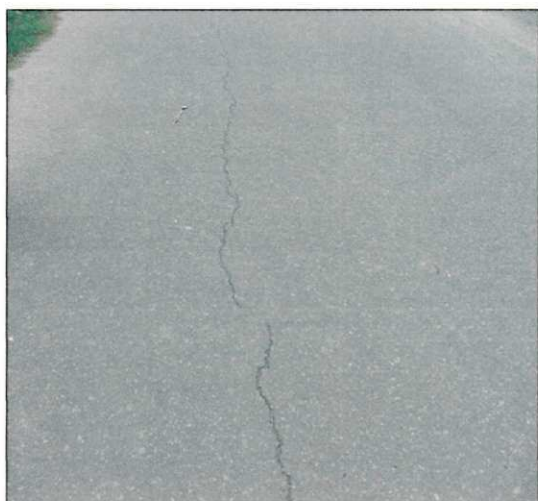
Figura T25 - Trincas longitudinais

Descrição: trinca única ou um conjunto de trincas no sentido longitudinal ao eixo da rodovia.

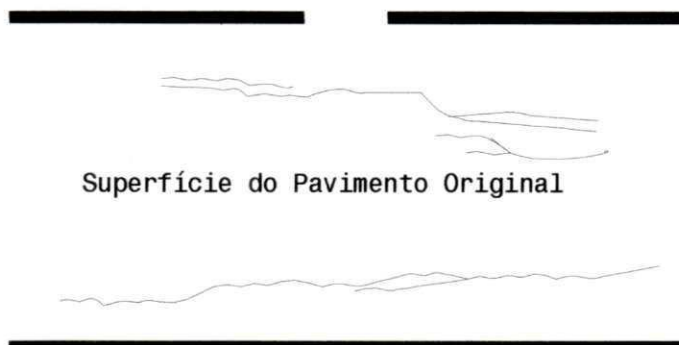
Superfície do Pavimento Original

Figura T26 - Vista em planta

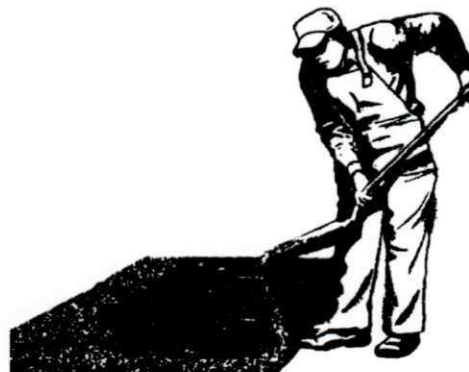
Figura T27 – Aplicação de emulsão asfáltica (Fonte: DNER)

- selagem das trincas individualmente, (☺);
- aplicação de selante (emulsão asfáltica) em toda área afetada, (☹);
- retirada do revestimento e/ou camadas inferiores com a execução de um remendo profundo, (⊗).

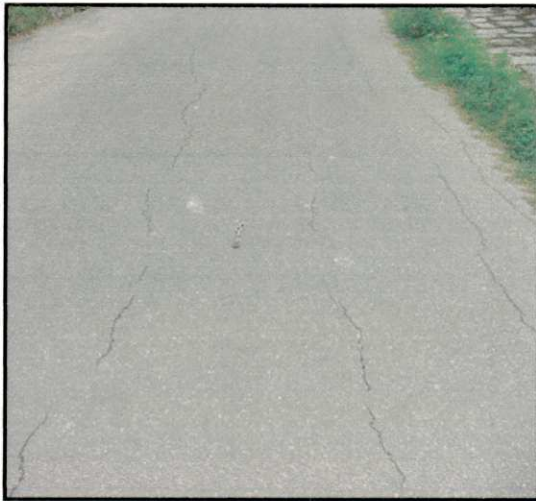
Figura T28 - Nivel de severidade baixo

Baixo (☺): ocorrência de trincas longitudinais com abertura menor que 10mm.

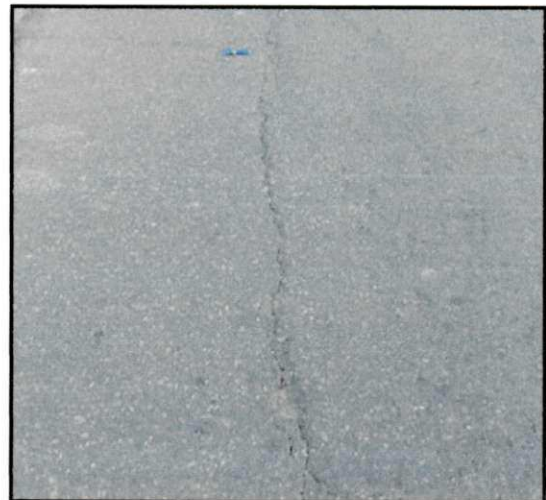
Figura T29 - Nivel de severidade médio

Médio (☹): ocorrência de trincas (moderadamente) erodidas, com abertura entre 10 e 76mm, permitindo infiltração de água; há ocorrência de trincas menores de baixa severidade, próxima as trincas maiores ou na interseção destas; não ocorre significativo impacto durante o tráfego sobre a região afetada.

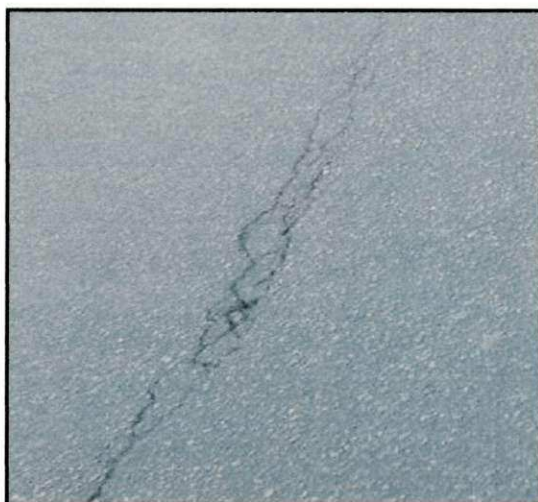
Figura T30 - Nivel de severidade alto

Alto (⊗): ocorrência de trincas altamente erodidas e/ou aleatórias de média ou alta severidade, próximo de outras trincas ou na interseção destas, podendo causar impactos e desconfortos aos usuários durante o tráfego sobre a região afetada.

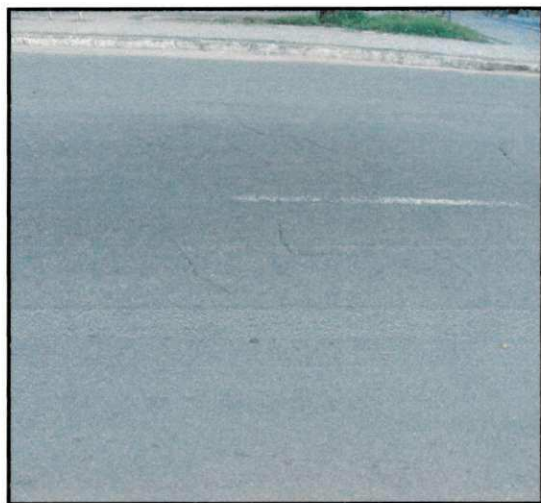
Figura T31 - Trincas transversais
[Local: Av. Floriano Peixoto, Campina Grande-PB]

Descrição: conjunto de trincas perpendiculares ao eixo longitudinal do pavimento.

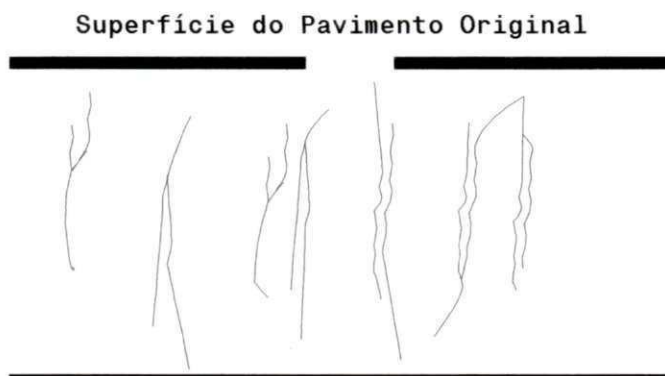
Figura T32 - Vista em planta

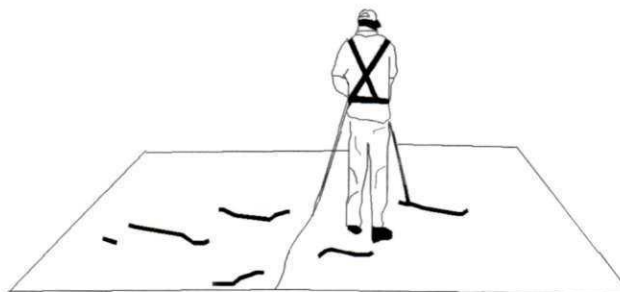
Figura T33 - Selagem das trincas

- selagem das trincas com lama asfáltica, (☺);
- fresagem sobre a área afetada, com execução de um novo revestimento, (☺);
- execução de um remendo com remoção do material e melhoramento das camadas abaixo do revestimento, (☹).
