**UMA PROPOSTA PARA AVALIAÇÃO, MANUTENÇÃO E RESTAURAÇÃO
DE PAVIMENTOS DAS VIAS URBANAS**

Dissertação apresentada ao Centro de Ciências e Tecnologia da Universidade Federal de Campina Grande – Campina Grande-PB, como parte dos requisitos necessários para obtenção do título de **MESTRE EM ENGENHARIA CIVIL**

Área de Concentração – Geotecnia

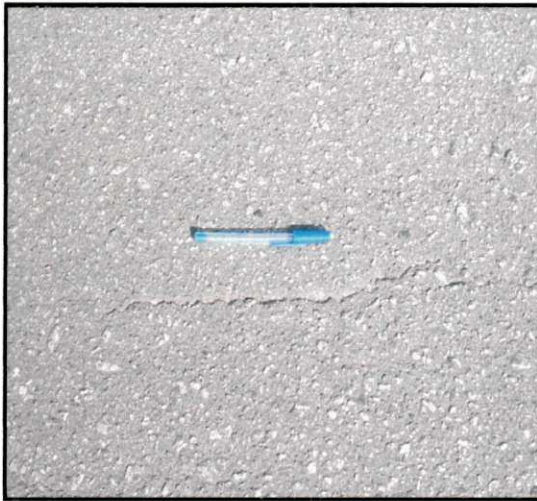
Figura T34 - Nível de severidade baixo

Baixo (☺): ocorrência de trincas longitudinais com abertura menor que 10mm.

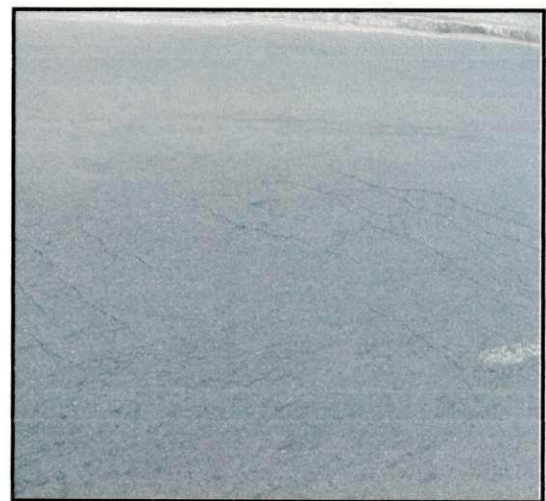
Figura T35 - Nível de severidade médio

Médio (☺): ocorrência de trincas moderadamente erodidas, com abertura entre 10 e 76mm, permitindo infiltração de água; há ocorrência de trincas menores de baixa severidade, próxima as trincas maiores ou na interseção destas; não ocorre significativo impacto durante o tráfego sobre a região afetada.

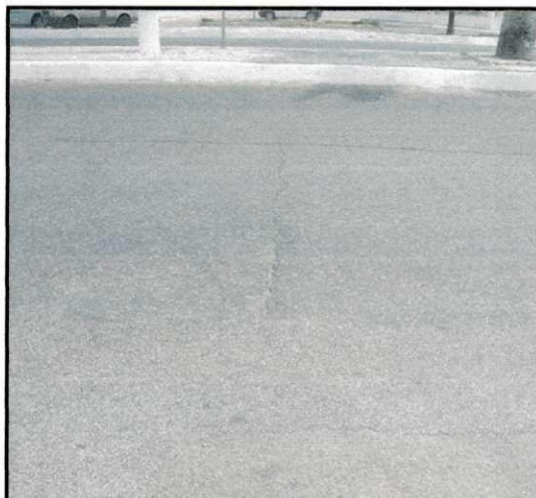
Figura T36 - Nível de severidade alto

Alto (☹): ocorrência de trincas altamente erodidas e/ou aleatórias de média ou alta severidade, próximo de outras trincas ou na interseção destas, podendo causar impactos e desconfortos aos usuários durante o tráfego sobre a região afetada.

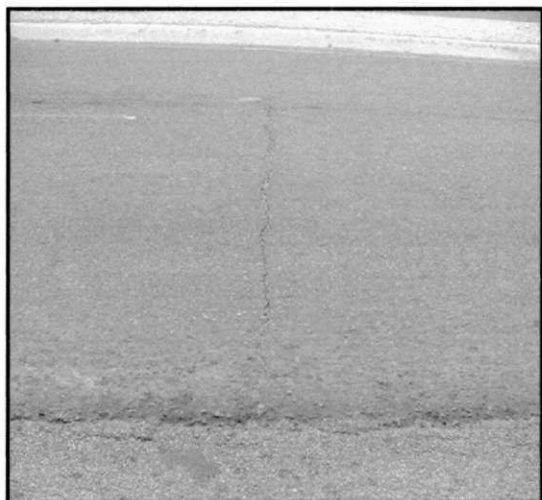
Figura T37 - Trincas por reflexão
[Local: Av. Brasília, Campina Grande-PB]

Descrição: conjunto de trincas longitudinais e/ou transversais que ocorrem nos revestimentos asfálticos sobre juntas de dilatação e construção de revestimentos constituídos de concreto de cimento Portland.

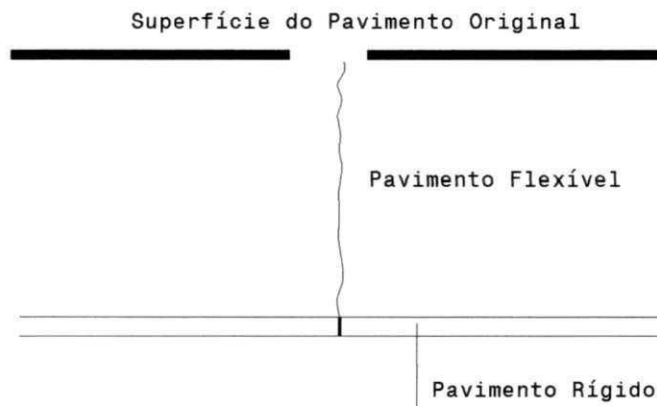
Figura T38 - Vista em planta

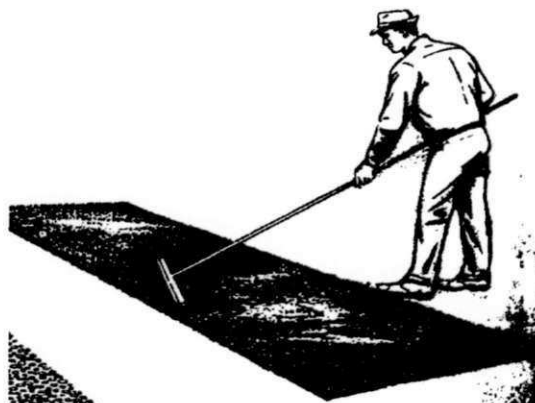
Figura T39 - Colocação de Lama asfáltica (Fonte: DNER)

- selagem das trincas com mistura asfáltica, (☺);
- colocação, sobre a área afetada, de tratamento superficial ou de emulsão asfáltica com areia fina, (☹);
- execução de um novo revestimento, com regularização das camadas inferiores e retirada do revestimento de concreto de cimento Portland, (⊗).

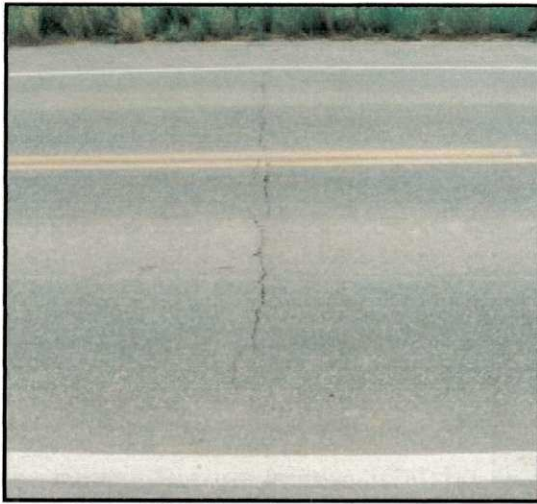
Figura T40 - Nível de severidade baixo

Baixo (☺): ocorrência de trincas longitudinais com abertura menor que 10mm.

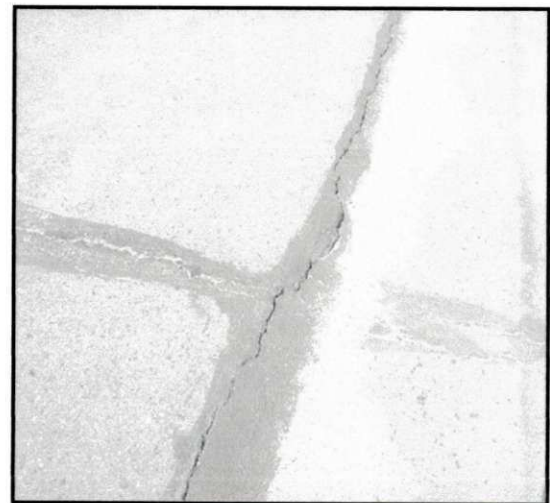
Figura T41 - Nível de severidade médio

Médio (☹): ocorrência de trincas moderadamente erodidas, com abertura entre 10 e 76mm, permitindo infiltração de água; há ocorrência de trincas menores de baixa severidade, próxima às trincas maiores ou na interseção destas; não ocorre significativo impacto durante o tráfego sobre a região afetada.

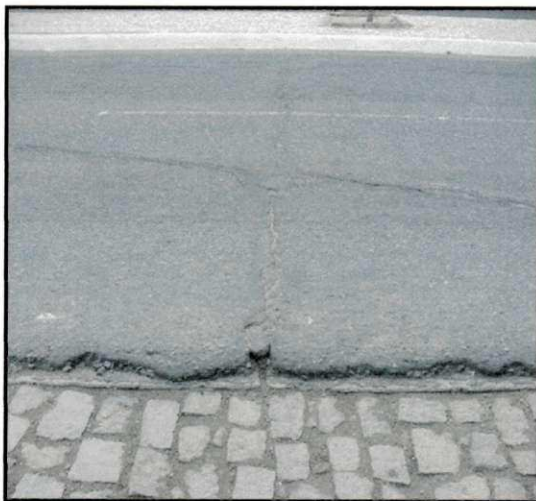
Figura T42 - Nível de severidade alto

Alto (⊗): ocorrência de trincas altamente erodidas de média ou alta severidade, próximo de outras trincas ou na interseção destas, podendo ocorrer a infiltração de água e o bombeamento de fino para superfície do pavimento.

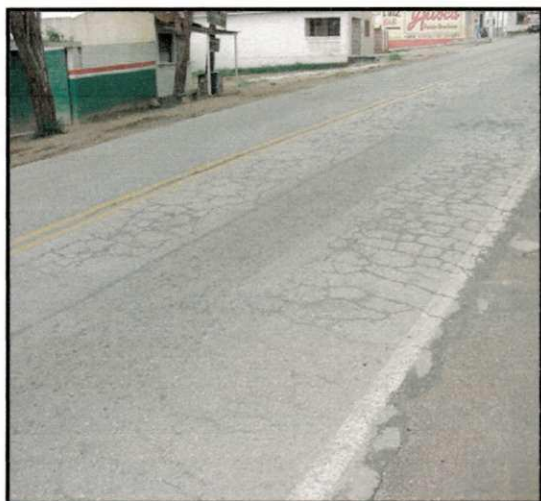
Figura R43 - Remendo com trincas em blocos

Descrição: conjunto de trincas interligadas que formam blocos retangulares de aproximadamente 0,1m² a 10m² de área, localizadas na área em que foi executado o remendo.

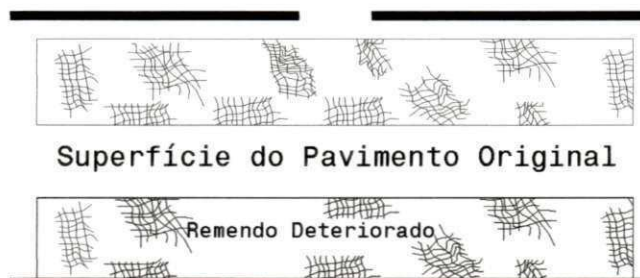
Figura R44 - Vista em planta

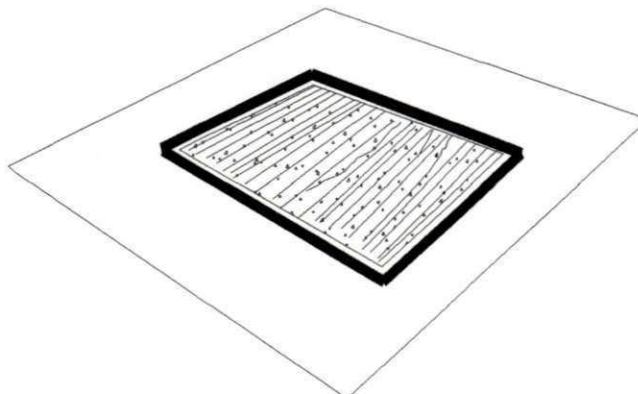
Figura R45 - Retirada do revestimento da área afetada

- selagem com capa selante, com resistência adequada às solicitações do tráfego, (☺);
- retirada do revestimento e execução de um remendo com características de resistência melhor, (☹);
- execução de um novo revestimento com controle de compactação e regularização das camadas inferiores à área afetada, (⊗).

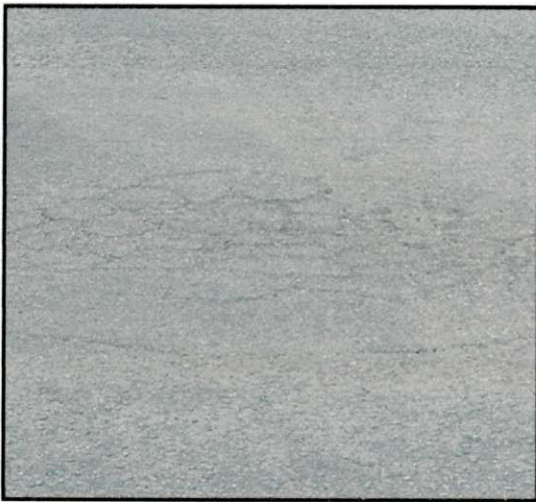
Figura R46 - Nível de severidade baixo

Baixo (☺): ocorrência de trincas não erodidas com largura média ≤ 6mm.

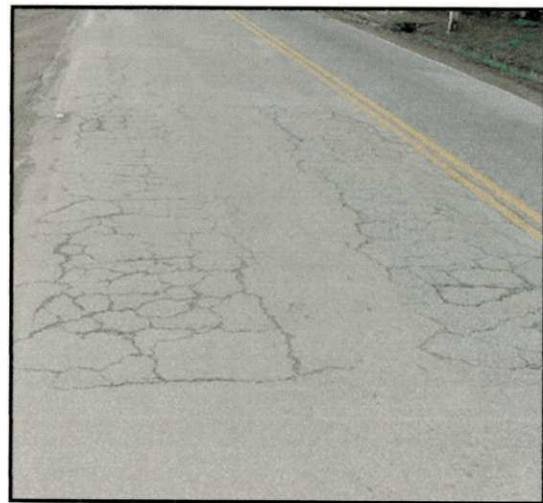
Figura R47 - Nível de severidade médio

Médio (☹): ocorrência de trincas (moderadamente) erodidas com largura média > 6mm.

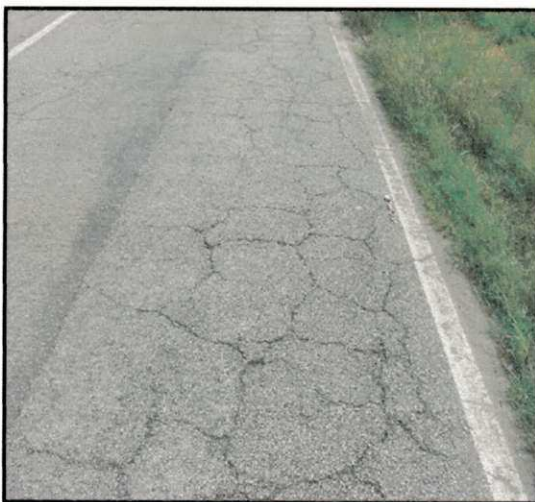
Figura R48 - Nível de severidade alto

Alto (⊗): ocorrências de trincas com largura média > 6mm e altamente erodidas, podendo se soltar durante a passagem de veículos.

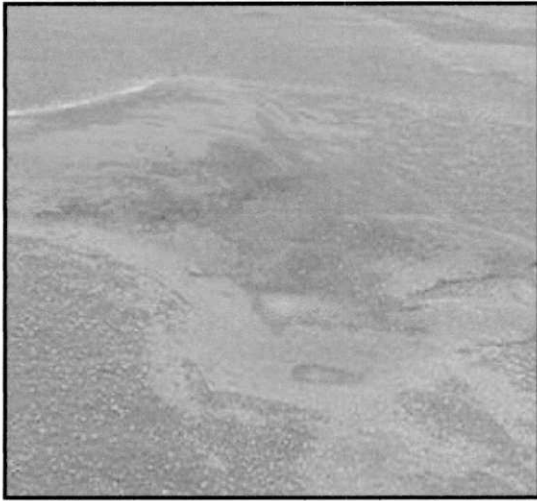
Figura R49 – Remendos com escorregamento da mistura asfáltica [Local: Rua Republica, Campina Grande-PB]

Descrição: deslocamento lateral do revestimento do remendo.

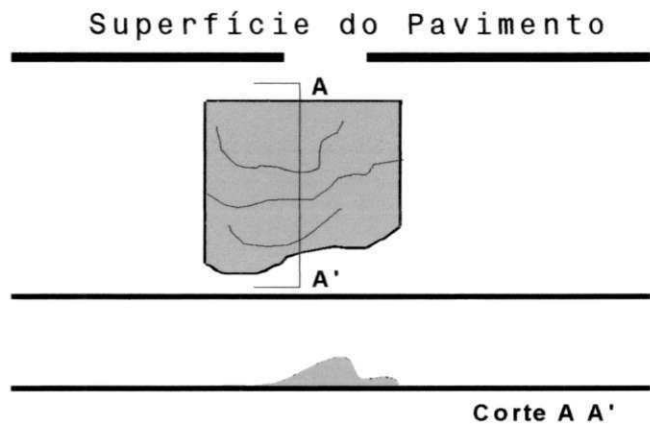
Figura R50 - Vista em planta

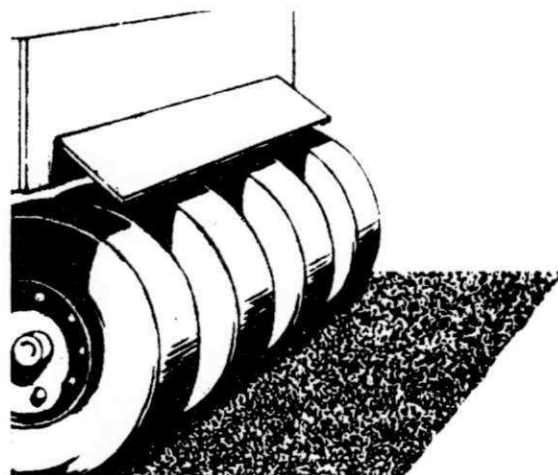
Figura R51 - Execução de um novo revestimento na área afetada (Fonte: DNER)

- retirada do material do revestimento e execução de um novo remendo com mistura adequável as solicitações de tráfego, (☺);
- execução de um remendo com dosagem de uma nova mistura asfáltica menos densa, (☺) e (☹).

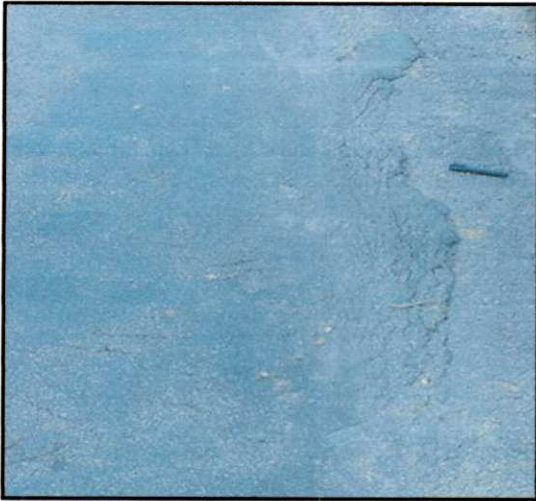
Figura R52 - Nível de severidade baixo

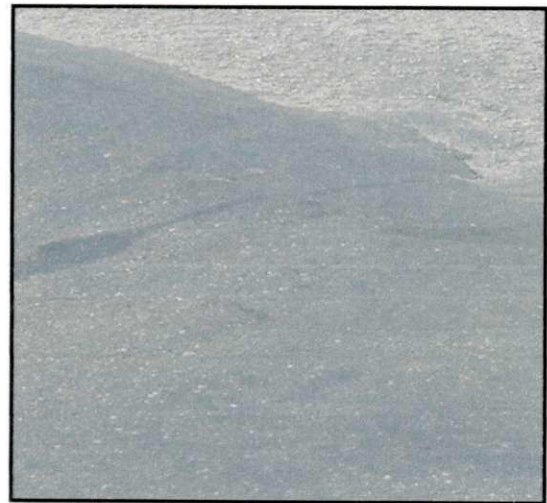
Figura R53 - Nível de severidade médio

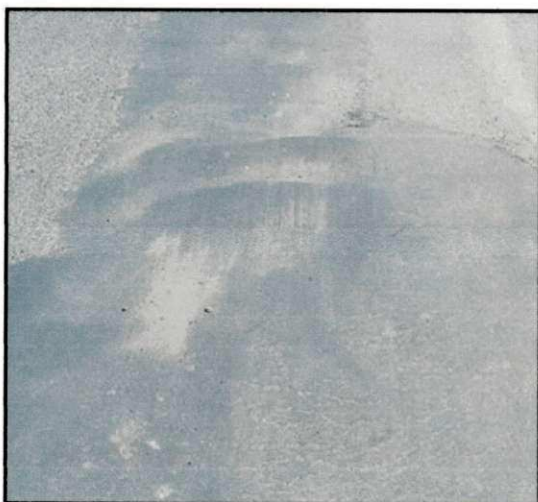
Figura R54 - Nível de severidade alto

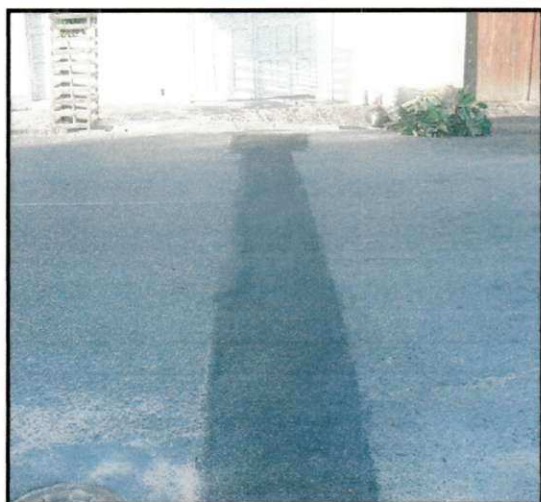
Figura R55 - Remendo formando "lombada"
[Local: Rua Padre Anchieta Campina Grande-PB]

Descrição: elevação do revestimento de remendos em relação a superfície original sobre obras de redes hidráulicas.

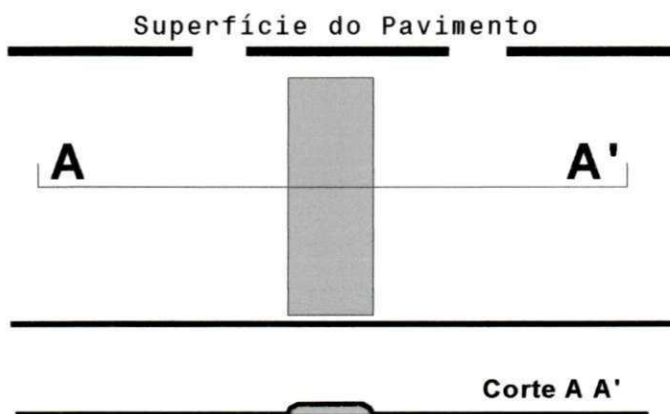
Figura R56 - Vista em planta e perfil longitudinal

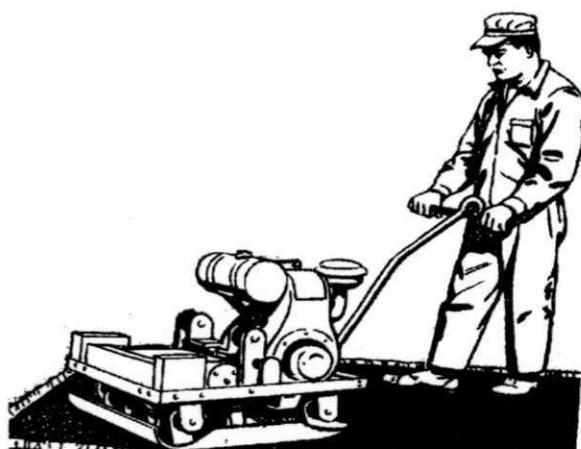
Figura R57 - Compactação adequada para a superfície do remendo (Fonte: DNER)

- fresagem de arremate para correção da altura do remendo, (☺);
- retirada do material, execução de um novo remendo, e correção do nível da superfície do remendo com a superfície do pavimento original, (☺) e (⊗).

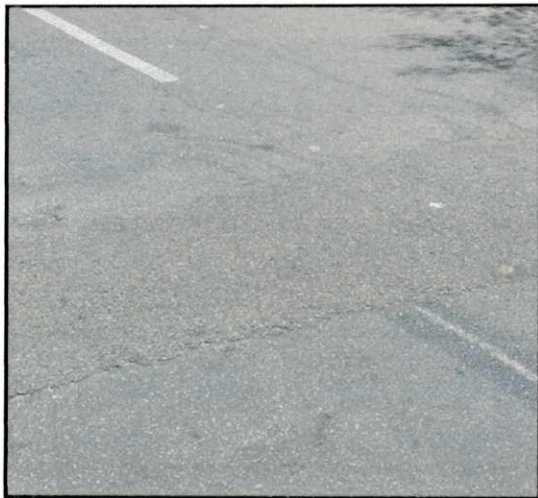
Figura R58 - Nível de severidade baixo

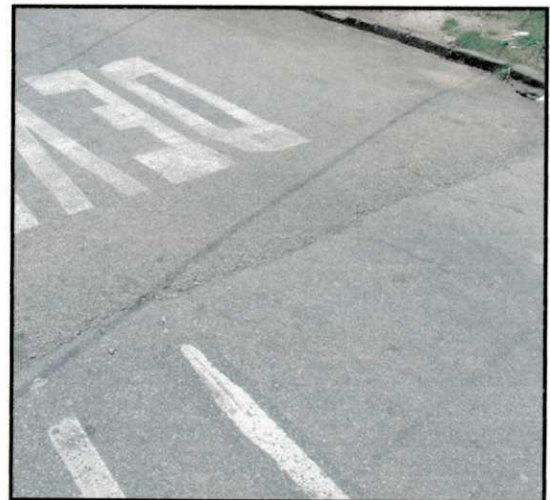
Figura R59 - Nível de severidade médio

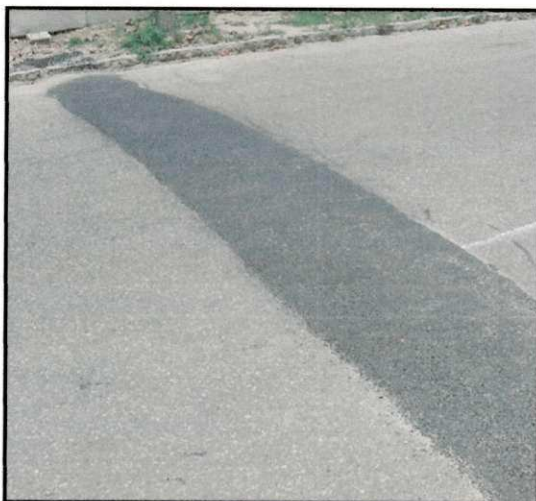
Figura R60 - Nível de severidade alto

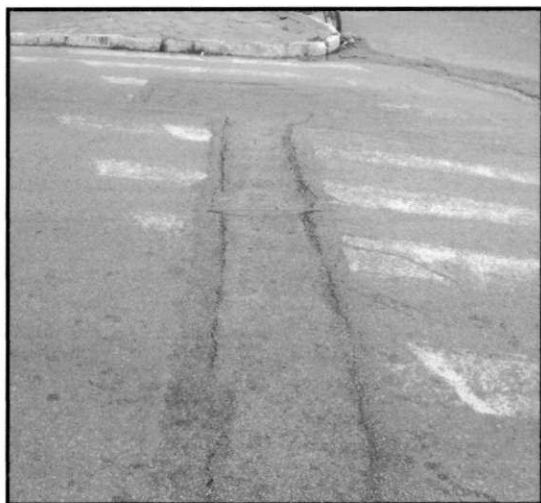
Figura R61 - Remendo com afundamento
[Local: Rua Nilo Peçanha Campina Grande-PB]

Descrição: afundamento do revestimento de remendos em relação à superfície original sobre obras de redes hidráulicas.

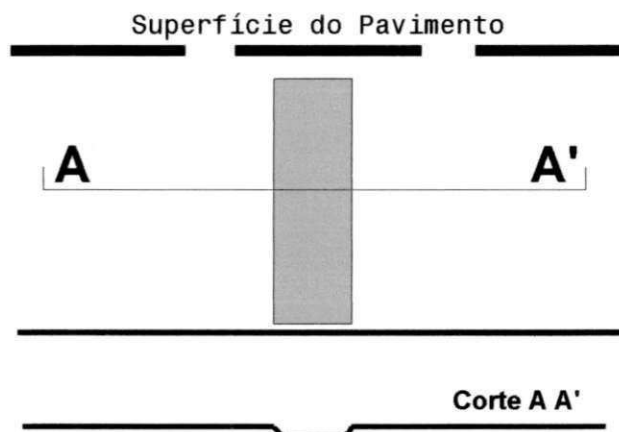
Figura R62 - Vista em planta e perfil longitudinal

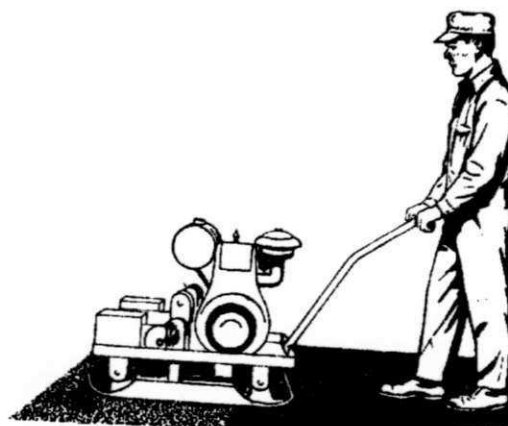
- retirada do material, execução de um novo remendo e correção do nível da superfície do remendo com a superfície do pavimento original, (☺);
- execução de um remendo com compactação adequada ($G > 95\%$) das camadas inferiores ao revestimento, (☹) e (⊗).

Figura R63 - Compactação adequada para superfície do remendo (Fonte: DNER)

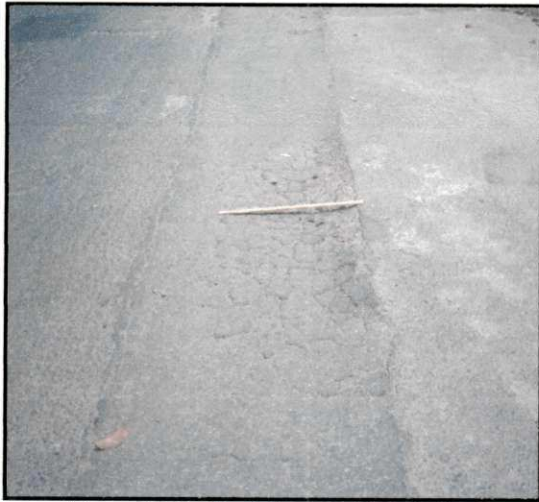
Figura R64 - Nível de severidade baixo

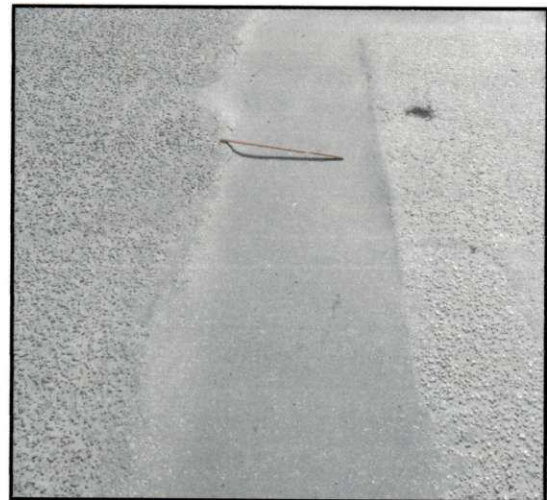
Figura R65 - Nível de severidade médio

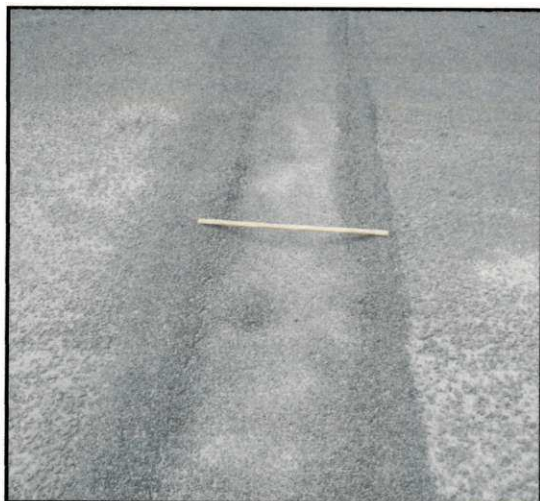
Figura R66 - Nível de severidade alto

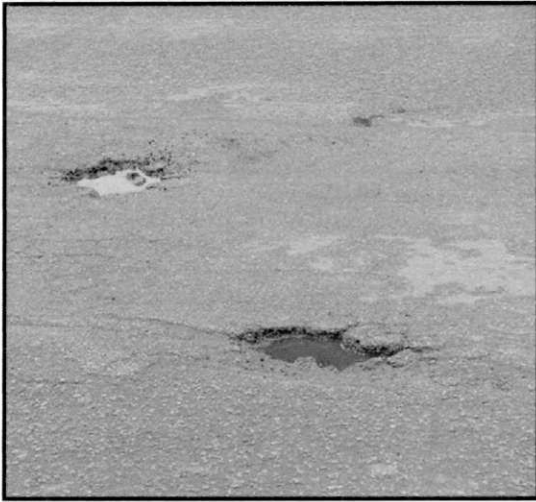
Figura P67 - Pannelas

Possíveis causas: deteriorações no revestimento devido às trincas por fadiga; desagregação localizada na superfície do pavimento; má adesividade entre o revestimento e a camada inferior, como por exemplo, sobreposição de camadas revestimento asfáltico e paralelepípedo ou concreto de cimento Portland e drenagem deficiente.

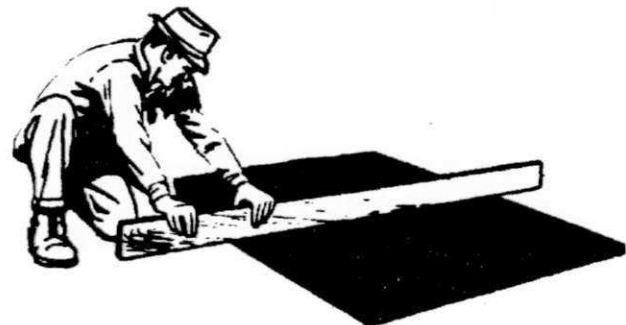
- limpeza do buraco e preenchimento com pré-misturado frio, (☺);
- limpeza do buraco, corte em forma retangular da área afetada, preenchimento com pré-misturado a frio e compactação com placa vibratória, (☹);
- repete-se a etapa anterior, com regularização do sistema de drenagem, (⊗).

Figura P69 - Preenchimento da pannela com pré-misturado a frio

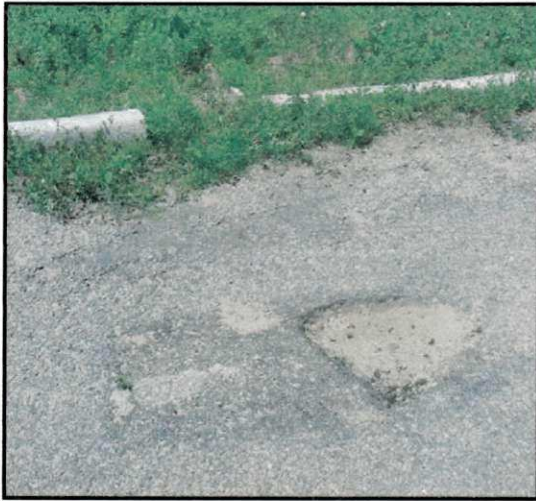
Figura P70 - Nível de severidade baixo

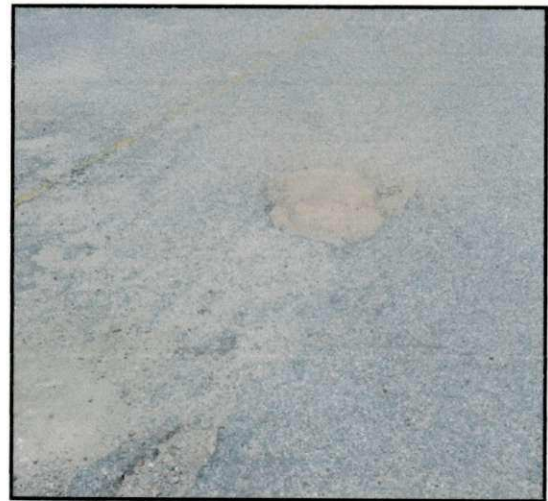
Figura P71 - Nível de severidade médio

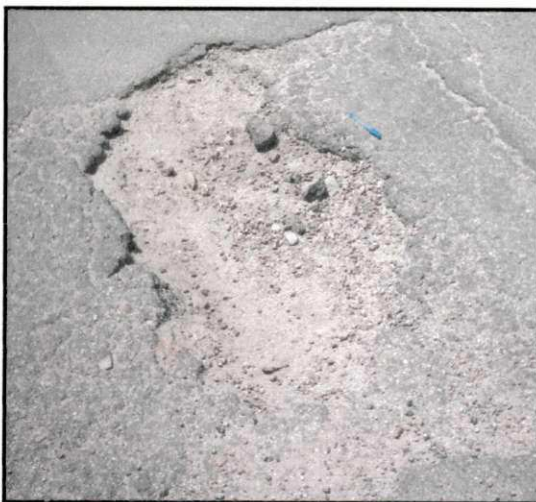
Figura P72 - Nível de severidade alto

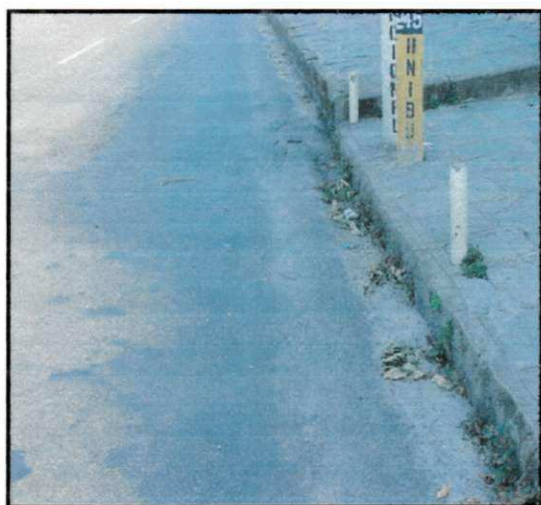
Figura S73 - Afundamento de trilha de roda
[Local: Rua Vigário Calisto, Campina Grande-PB]

Descrição: desnível longitudinal da superfície da trilha de rodas, caracterizado por um afundamento do revestimento e/ou das camadas inferiores.

Possíveis causas: densificação dos materiais do revestimento ou ruptura por cisalhamento; má compactação das camadas inferiores e do revestimento durante a construção; densificação dos materiais das camadas abaixo da superfície do pavimento devido à infiltração de água.

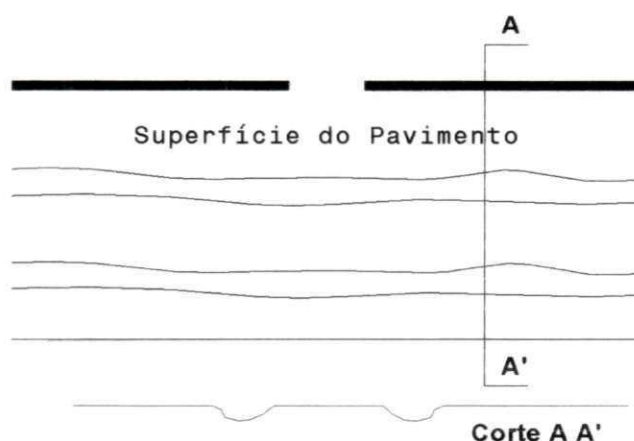
Figura S74 - Vista em planta

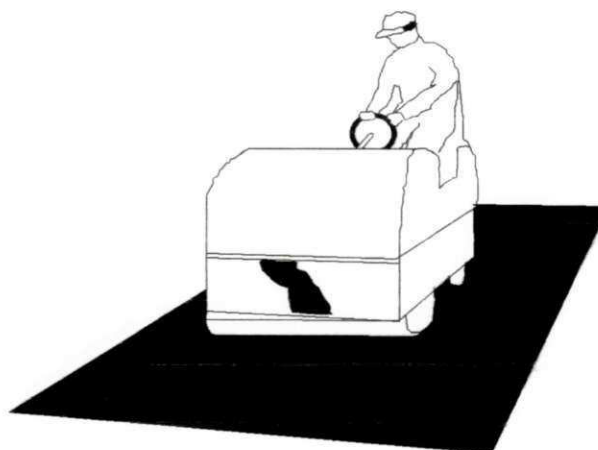
- execução de equipamentos de drenagem se necessários, (☺);
- execução de um novo revestimento com mistura adequada às características de tráfego, (☹);
- execução de um novo revestimento, com reconstrução e recompactação das camadas inferiores a superfície afetada, (⊗).

Figura S75 - Compactação do novo revestimento

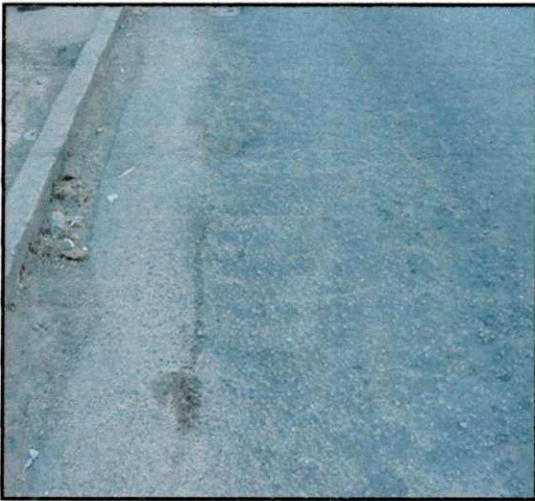
Figura S76 - Nível de severidade baixo

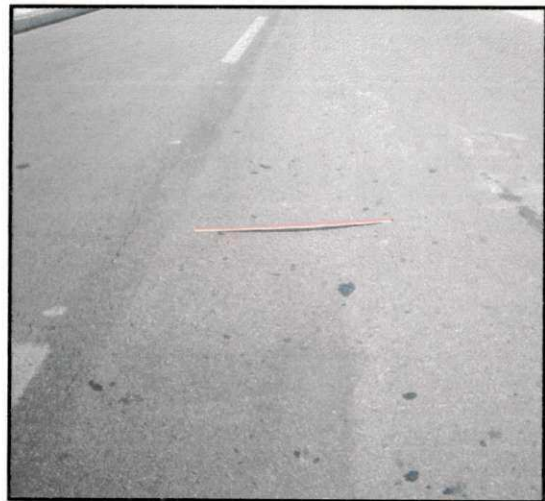
Figura S76 - Nível de severidade baixo

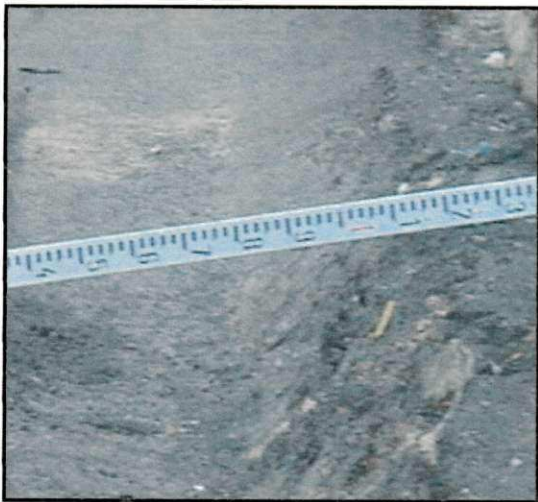
Figura S78 - Nível de severidade alto

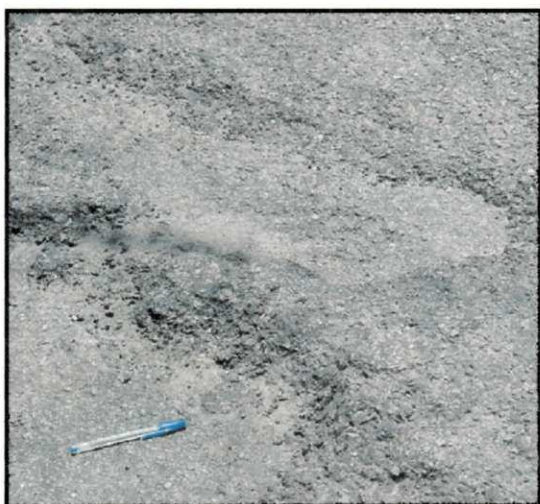
Figura S79 - Envelhecimento da mistura asfáltica
[Local: Av. Almirante Barroso, Campina Grande-PB]

Descrição: oxidação do revestimento asfáltico.

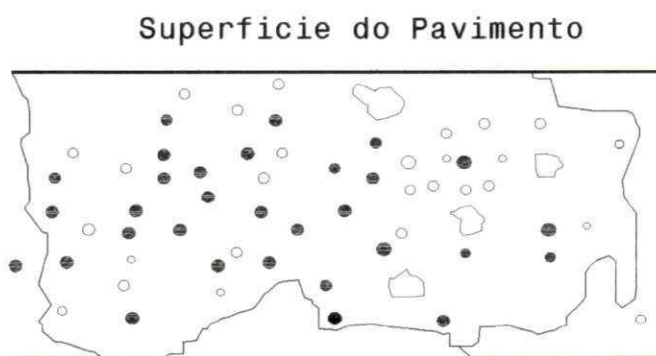
Figura S80 – Vista em planta

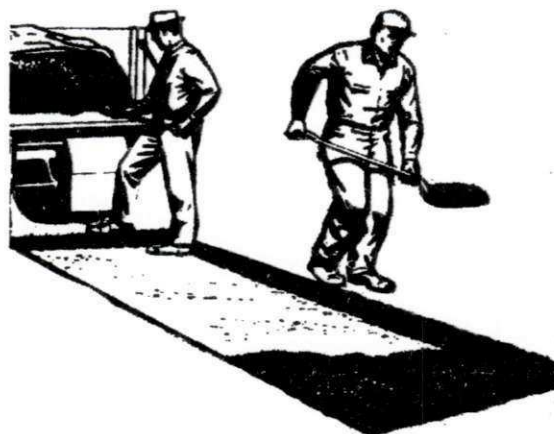
- fresagem e/ou retirada do revestimento na área afetada, com execução de um novo, (☺);
- execução de um novo revestimento e de equipamentos de drenagem superficial adequados, se necessário, (☹);
- execução de um novo revestimento com o material adequado as características de tráfego, (⊗).

Figura S81 - Execução de novo revestimento com mistura adequada (Fonte: DNER)

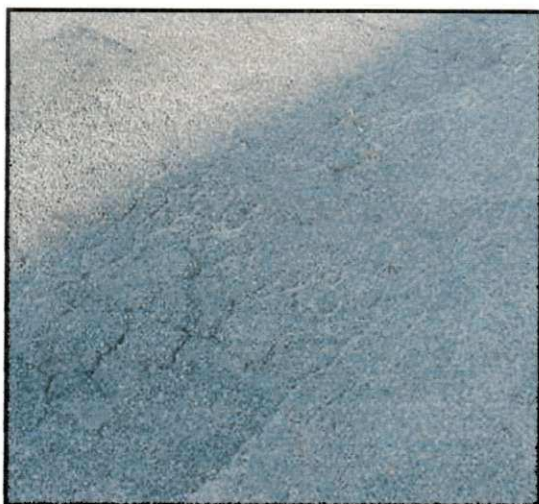
Figura S82 - Nível de severidade baixo

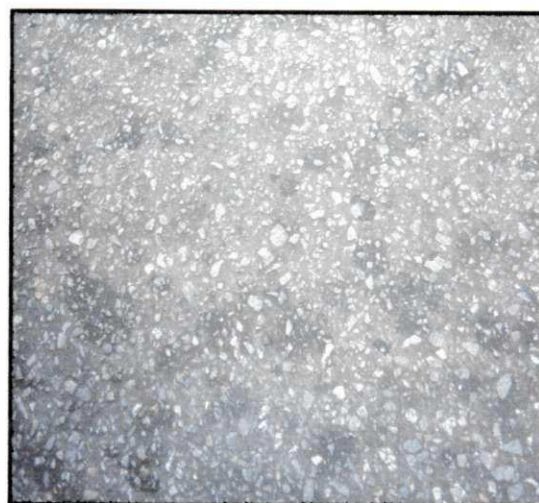
Figura S83 - Nível de severidade médio

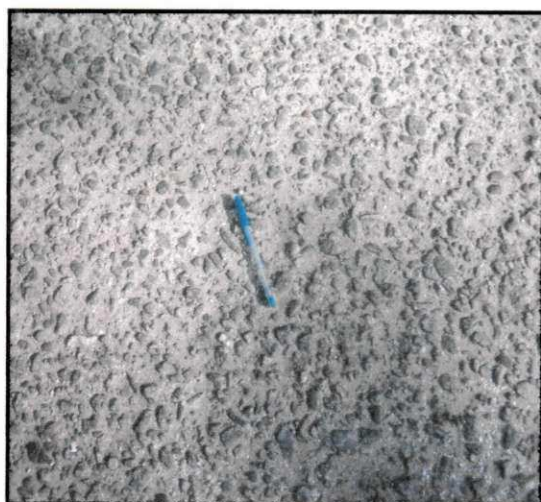
Figura S84 - Nível de severidade alto

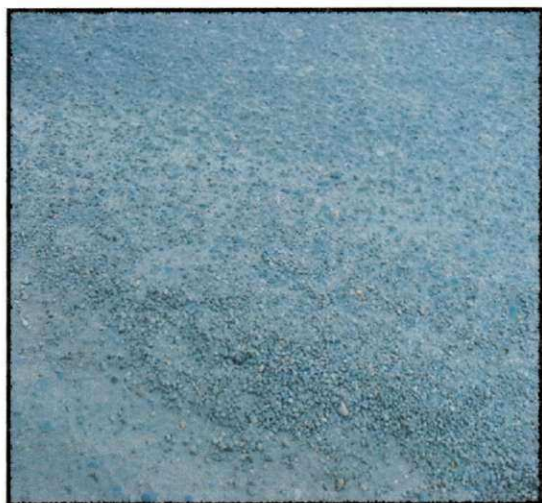
Figura S85 - Desagregação

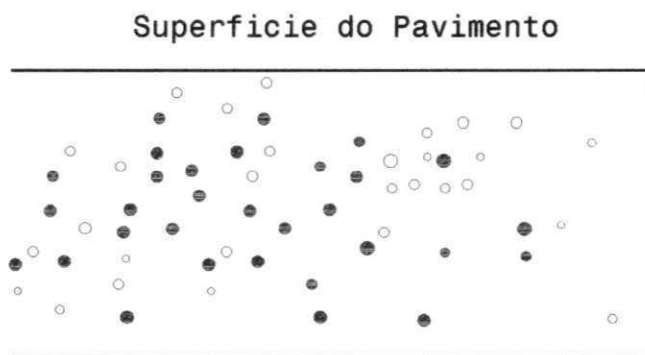
Figura S86 - Vista em planta

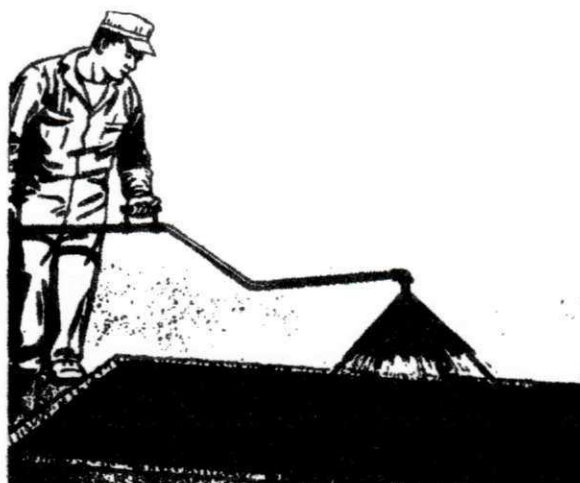
- limpeza da superfície e aplicação de ligante asfáltico e execução de recapeamento, (☺);
- retirada do revestimento asfáltico da área afetada e execução de remendos sobre a área afetada, (☹);
- execução de um revestimento asfáltico em obediência a dosagem adequada para as condições de tráfego e de clima da localidade, (⊗).

Figura S87 - Aplicação de ligante asfáltico (Fonte: DNER)

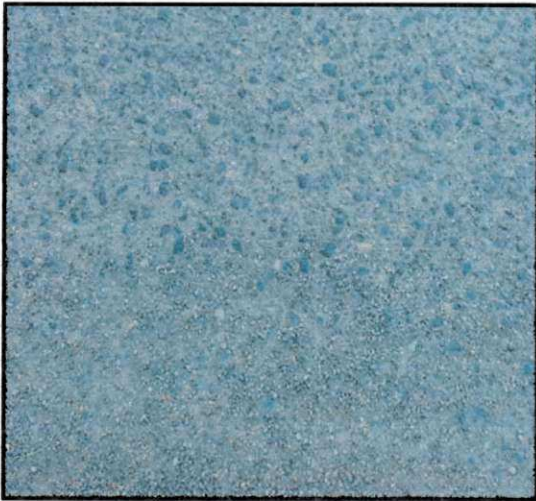
Figura S88 - Nível de severidade baixo

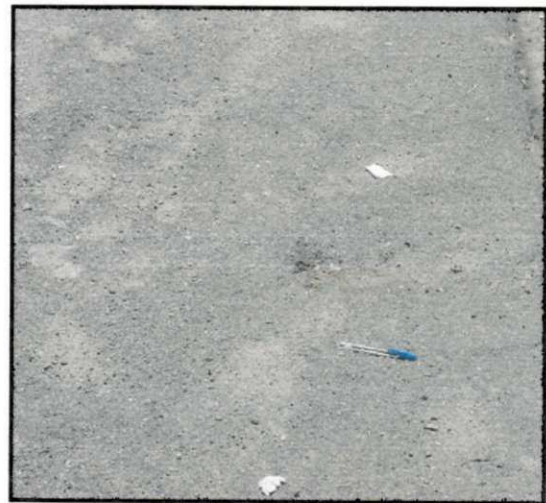
Figura S89 - Nível de severidade médio

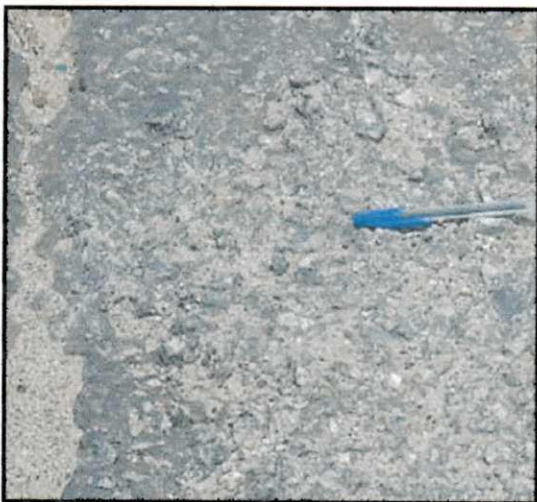
Figura S90 - Nível de severidade alto

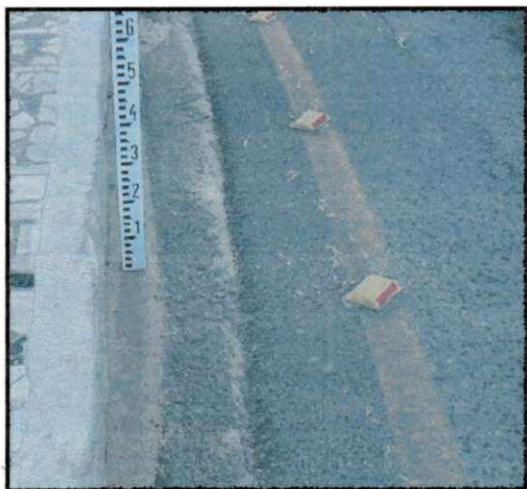
Figura S91 - Sobreposição de camadas
[Local: Anel viário do Alto Branco, Campina Grande-PB]

Descrição: sobreposição de camadas de revestimento.

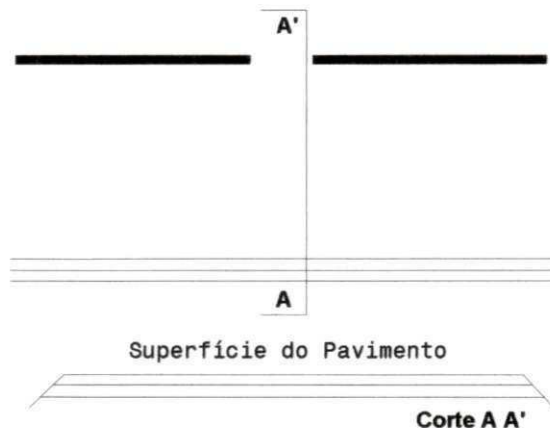
Figura S92 – Vista em planta e perfil longitudinal

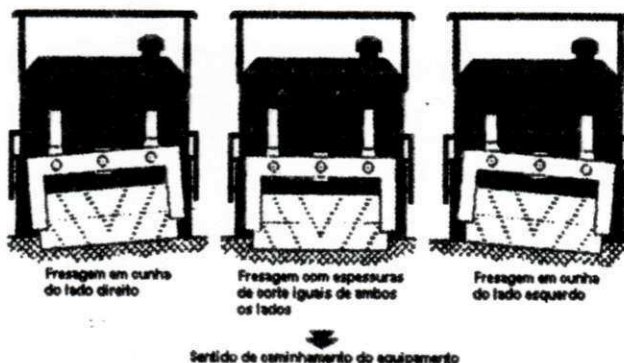
- fresagem de arremate para retirada dos revestimentos sobrepostos, (☺);
- nivelamento da superfície do pavimento em relação aos equipamentos de drenagem e superfícies de calçadas, (☹);
- retirada dos revestimentos antigos e execução de um novo revestimento com nivelamento adequado, (⊗).

Figura S93 – Fresagem para retirada das camadas sobrepostas
(BONFIM, 2001)

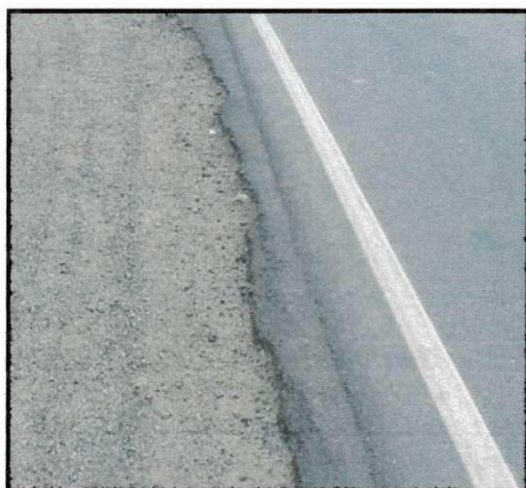
Figura S94 - Nível de severidade baixo

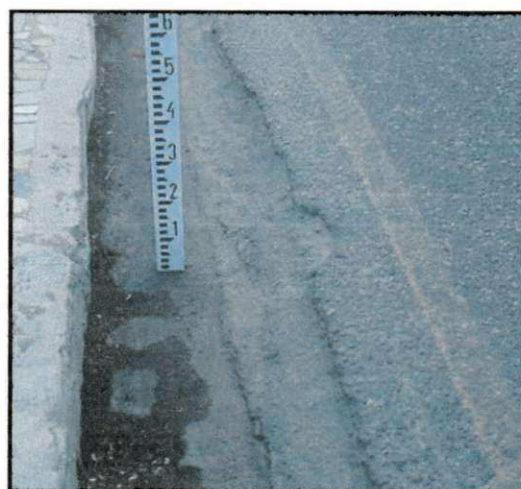
Figura S95 - Nível de severidade médio

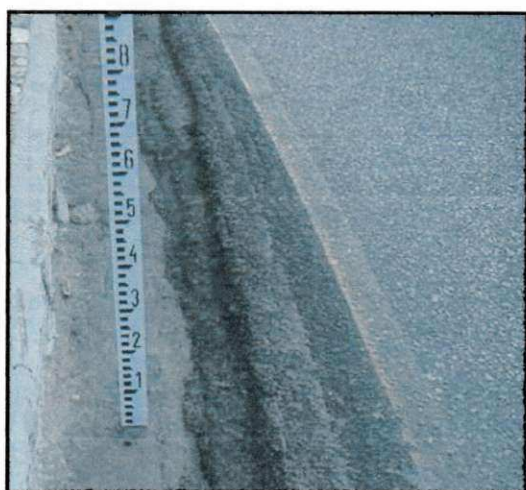
Figura S96 - Nível de severidade alto

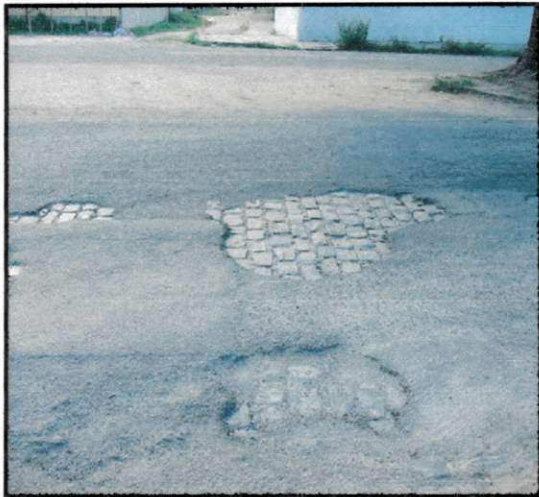
Figura S97- Falta de aderência entre o asfalto e a superfície do paralelepípedo
 [Local: Av. Elpidio de Almeida, Campina Grande-PB]

Descrição: desprendimento do revestimento asfáltico em pontos localizados e/ou generalizados.

Possíveis causas: falta de aderência entre o revestimento asfáltico e a superfície do paralelepípedo; textura inadequada dos paralelepípedos; não execução de limpeza da superfície dos paralelepípedos e camada de ligação; e propagação de trincas no revestimento asfáltico com infiltração de água.

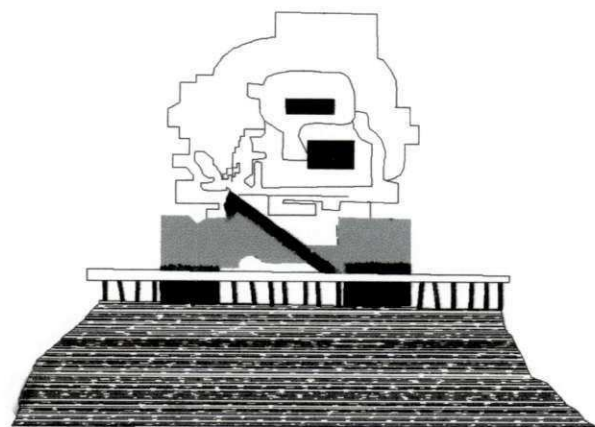
- retirada do revestimento por fresagem e execução de recapeamento, (☺);
- execução de um novo revestimento com imprimação adequada entre as camadas interligadas, (☹);
- execução de um novo revestimento com retirada do revestimento de paralelepípedo, (⊗).

Figura S99 - imprimação adequada para melhorar a aderência.

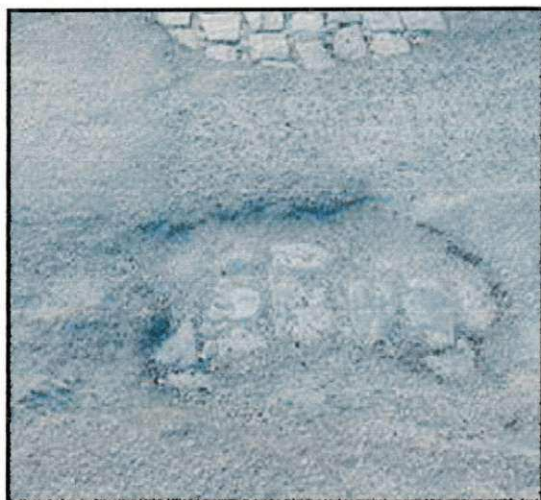
Figura S100 - Nivel de severidade baixo

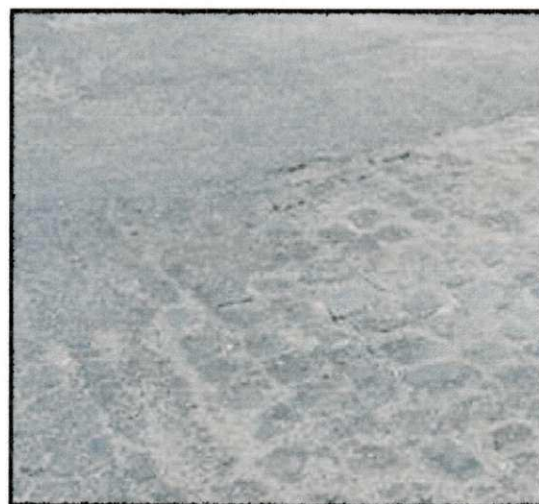
Figura S101 - Nivel de severidade médio

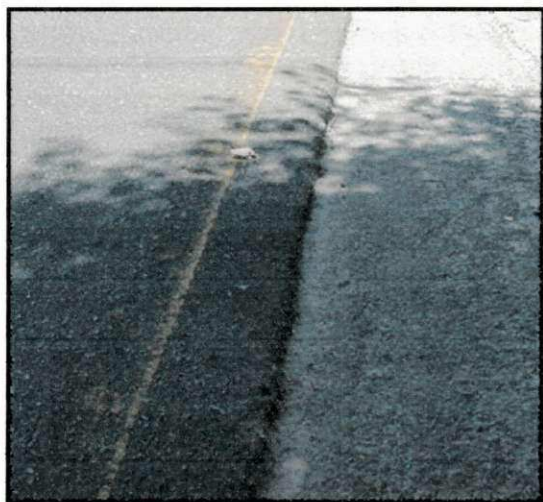
Figura S103 - Desnível acentuado entre a pista e o acostamento

DPA - Desnível acentuado entre a pista e o acostamento

[Local: Av. Januncio Ferreira, Campina Grande-PB]

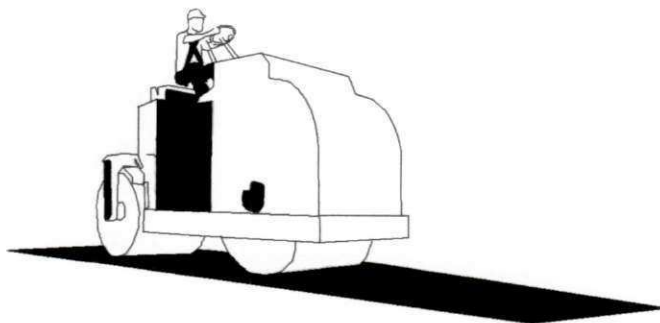
Figura S105 – Regularização da superfície de rolamento.

- para o nível baixo (☺) não é necessário correção;
- elevar o nível da superfície do acostamento com a execução de uma nova camada de revestimento, (☹) e (☹).

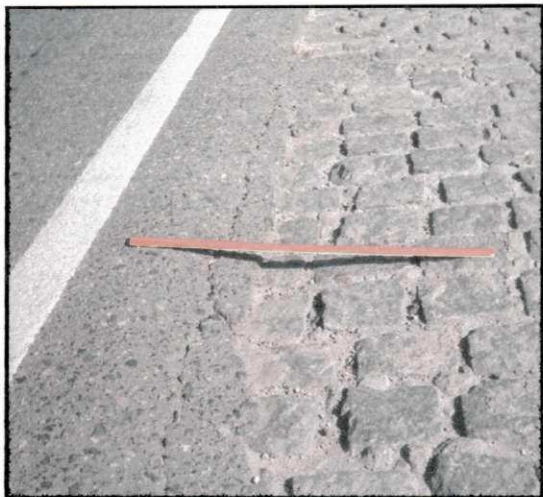
Figura S106 - Nivel de severidade baixo

Desnível entre a pista e o acostamento – Ilustrações dos níveis de severidade

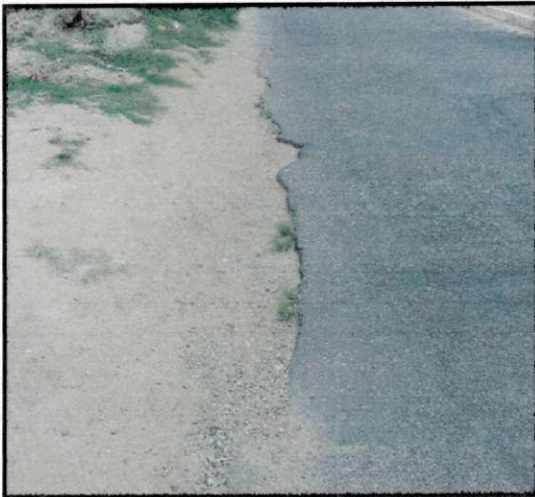
Figura S109 – Desintegração do bordo

Descrição: deterioração do bordo da pista pela a presença de irregularidades laterais do revestimento, panelas, trincas, afundamentos, desagregações e despejos de materiais.

Possíveis causas: má execução dos bordos do revestimento; falta de manutenção preventiva nos acostamentos; deterioração prematura do acostamento; desvios do tráfego sobre o acostamento e desgaste do material do acostamento.

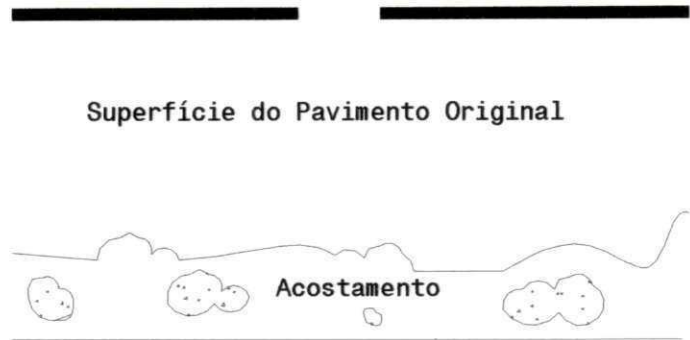
Figura S110 - Perfil longitudinal

- regularização dos bordos da pista de rolamento, (☺);
- limpeza do acostamento e execução de uma camada de lama asfáltica de impermeabilização, (☹);
- execução de um novo revestimento com correção da inclinação da superfície melhorando o fluxo de água para as sarjetas, (⊗).

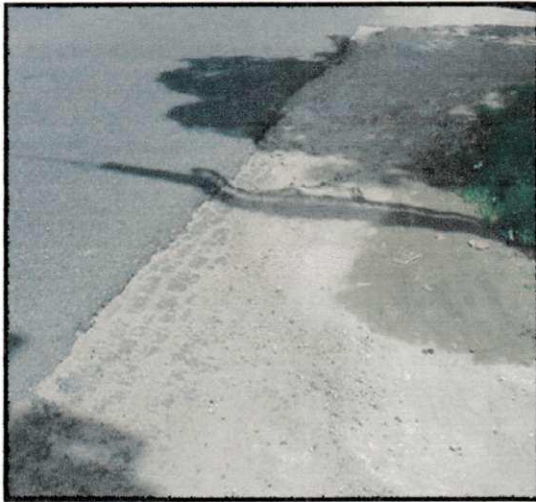
Figura S112 - Nivel de severidade baixo

Desintegração do bordo – Ilustrações dos níveis de severidade

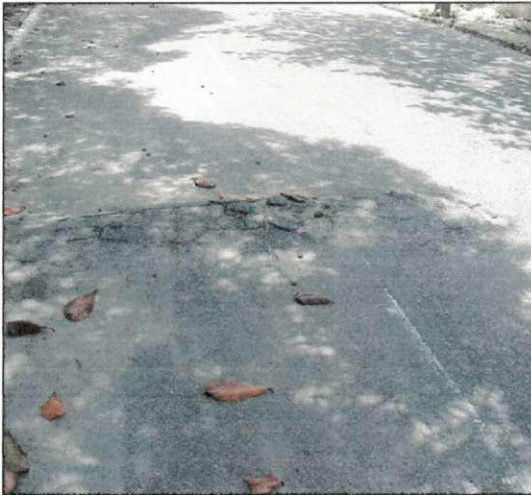
Figura S115 – Ruptura do revestimento por raízes de árvores.

Descrição: ruptura do revestimento com crescimento de raízes de árvores que se encontram nas margens do pavimento.

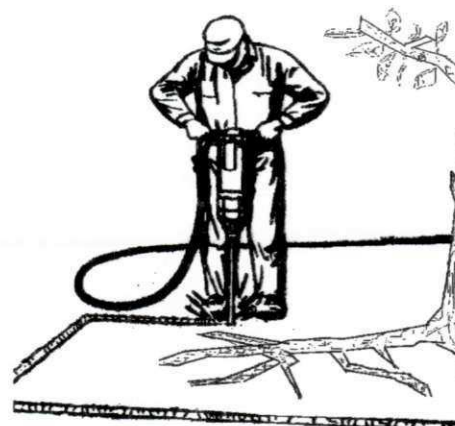
Figura S117 – Corte das raízes

- corte das raízes, a partir do local onde se encontra a árvore, selagem das trincas ou execução de remendos sobre a área afetada, (☺ ou ☹);
- substituição das árvores com raízes fasciculada por árvores com raízes pivotantes, (⊗);
- execução de um novo revestimento sobre a área afetada, (⊗).

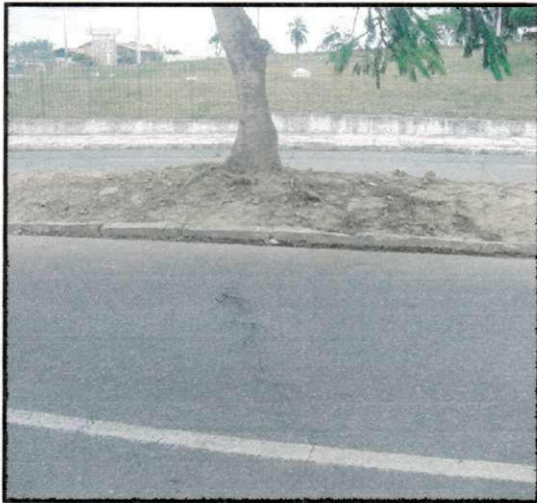
Figura S118 - Nível de severidade

Baixo (☺): ocorrência de pequenas trincas com espessura menores que 6mm, que se iniciam no local onde se encontra as árvores, afetando caso exista, o acostamento.
