**UMA PROPOSTA PARA AVALIAÇÃO, MANUTENÇÃO E RESTAURAÇÃO
DE PAVIMENTOS DAS VIAS URBANAS**

Dissertação apresentada ao Centro de Ciências e Tecnologia da Universidade Federal de Campina Grande – Campina Grande-PB, como parte dos requisitos necessários para obtenção do título de **MESTRE EM ENGENHARIA CIVIL**

Área de Concentração – Geotecnia

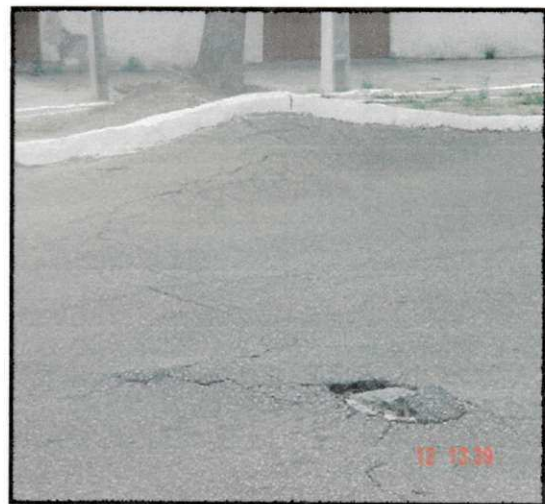
Figura S119 - Nível de severidade médio

Médio (☹): ocorrência de trincas com espessura entre 6 e 10mm e desagregação moderada do revestimento, iniciando a partir do local em que se encontra a árvore.

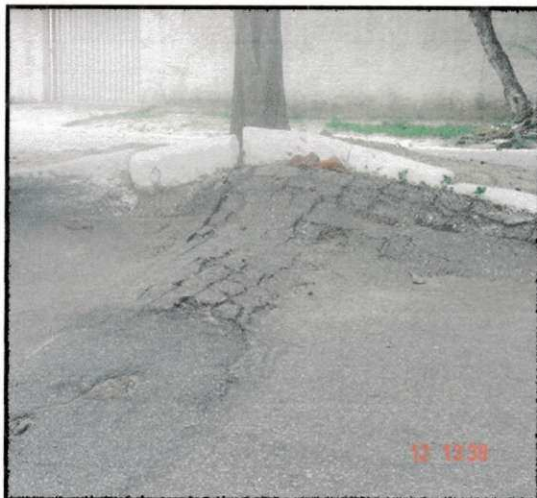
Figura S120 - Nível de severidade alto

Alto (⊗): ocorrência de grande desagregação e elevação do revestimento com trincas com espessura maiores que 10mm, que se iniciam a partir do local onde se encontram as árvores.

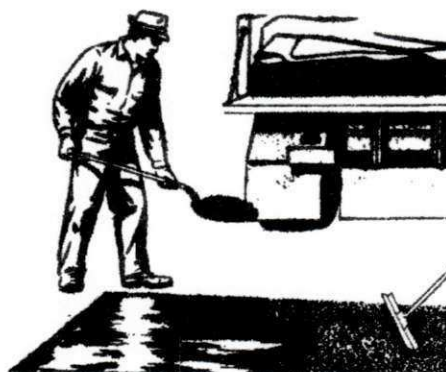
Figura S123 - Execução do remendo com PMF (fonte: DNER)

- execução de dispositivos de drenagem superficial, caso não exista, (☺);
- execução de juntas de construção entre o revestimento e os trilhos, com abertura de no mínimo de 2,5cm, (☹);
- execução de remendos com pré-misturado a frio, (⊗).

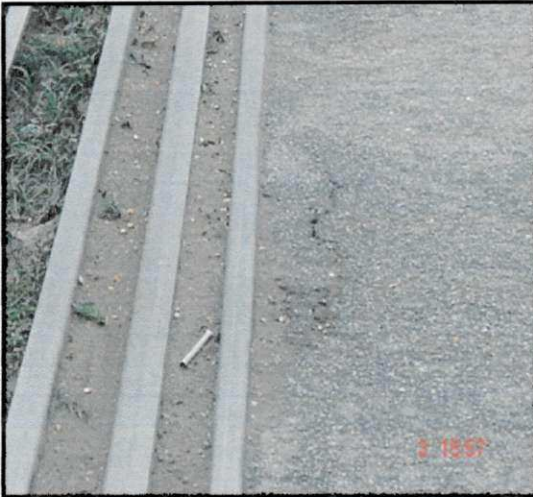
Figura S124 - Nível de severidade baixo

Baixo (☺): ocorrência de valas com área pequenas (menores que 0,28m²; profundidade de 2,5cm) e/ou fissuras com desagregação na superfície do revestimento próximas aos trilhos considerados de pequenas proporções;

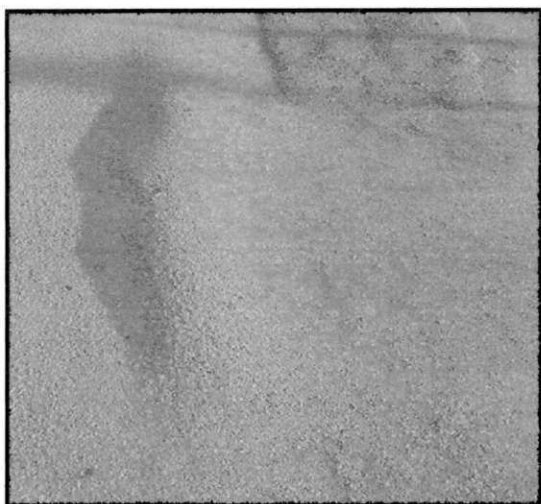
Figura S127 – Escorregamento do revestimento
[Local: Rua Anacleto Eloy Campina Grande-PB]

Descrição: distorção caracterizada pela formação de deslocamentos transversais do revestimento asfáltico. Ocorre em locais de frenagem, aceleração, em curvas e intercessões de vias.

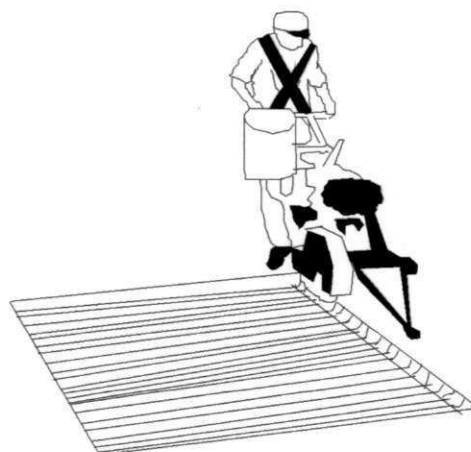
Figura S129 – Corte e retirada do revestimento para retirada da área afetada

- fresagem a frio e uso de lama asfáltica, (☺);
- corte e retirada do revestimento, com execução de um remendo, (☺);
- execução de um novo revestimento sobre a área afetada com mistura adequável as solicitações de tráfego, (☹).

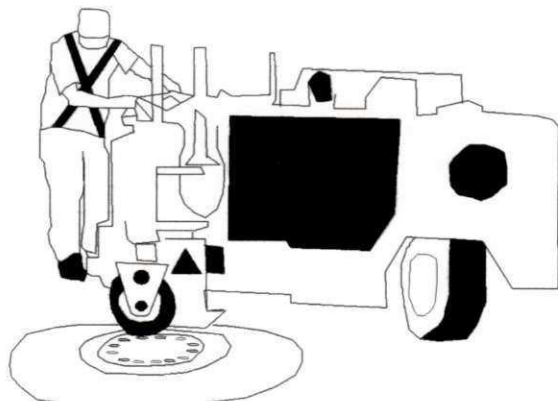
Figura D135 - Fresagem de arremate ao redor do tampão de ferro

- não efetuar correção para o nível baixo, (☺);
- fresagem de arremate para corrigir o nível da superfície com o nível do equipamento de drenagem, (☹);
- retirada do material ao redor do tampão e elevação da altura da base do tampão do poço de visita, (⊗).

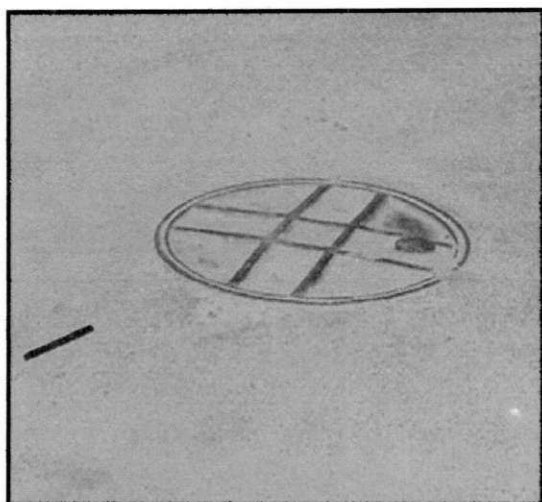
Figura D121 – Elevação do tampão do poço de visita
[Local: Rua João Quirino, Campina Grande-PB]

Descrição: desnível acentuado entre o tampão do poço de visita e a superfície do revestimento.

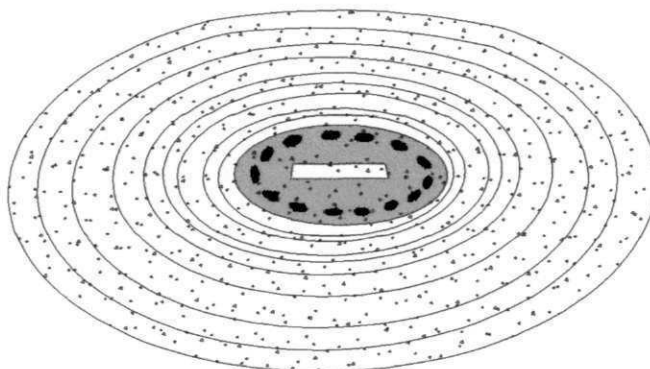
Figura D123 - Fresagem ao redor do tampão do poço de visita

- fresagem e retirada do material para corrigir o nível da superfície com o nível do equipamento de drenagem, (☺);
- retirada e execução de um novo revestimento sobre a área afetada e nivelamento com acompanhamento topográfico, (☹);
- execução de um novo revestimento com redução da altura da base do poço de visita - fresagem a frio e uso de lama asfáltica, (☹).

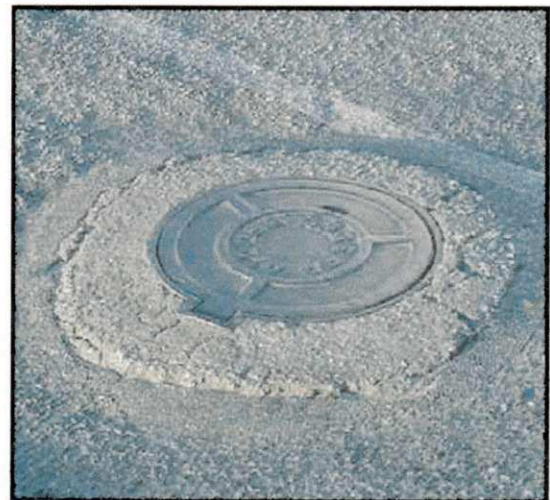
Figura D125 - Nivel de severidade médio

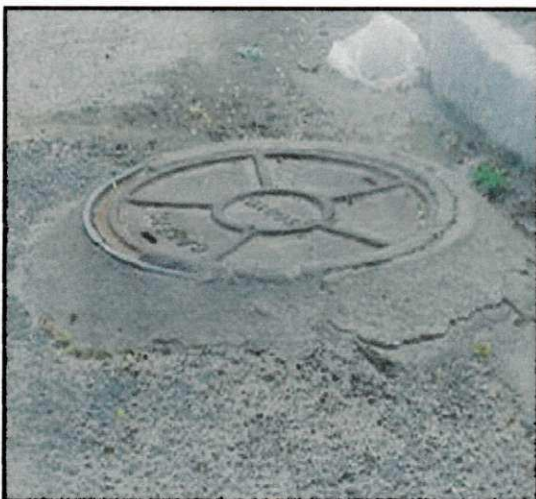
Figura D126 - Nivel de severidade alto

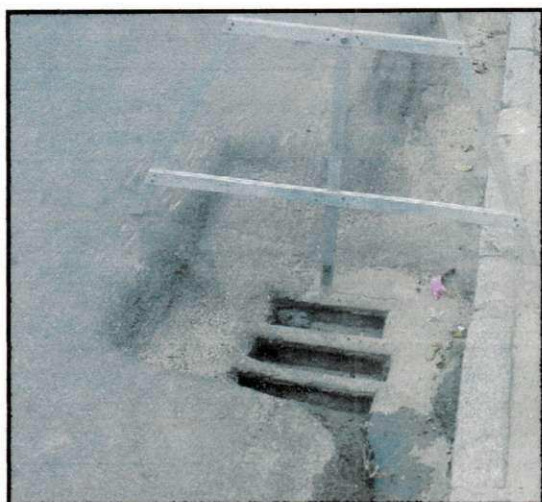
Figura D127 - Desnível da caixa coletora
[Local: Avenida Giló Guedes, Campina Grande-PB]

Descrição: desnível da caixa coletora em relação à superfície do revestimento.

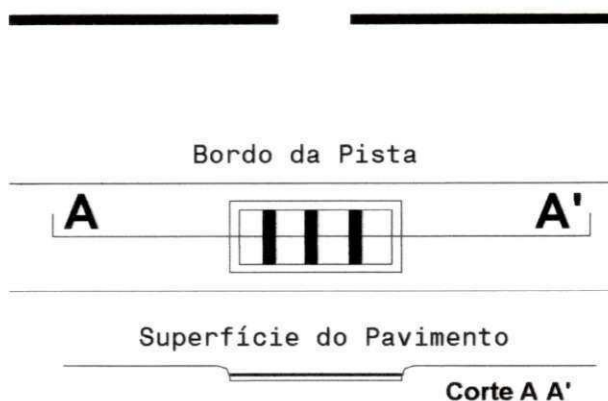
Figura D128 - Perfil longitudinal e vista em planta

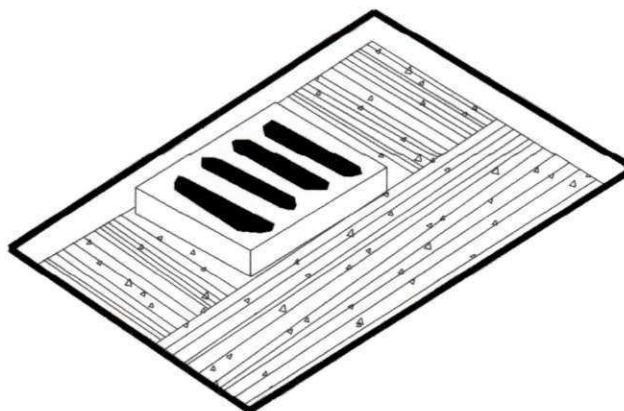
Figura D129 - Fresagem de arremate ao redor da caixa coletora

- para o nível baixo (☺) não efetuar correção;
- fresagem de arremate ao redor do dispositivo de drenagem, retirada do material e correção do nível da superfície do revestimento com o nível do equipamento de drenagem, (☹);
- aumento da altura da base da caixa coletora, (⊗).

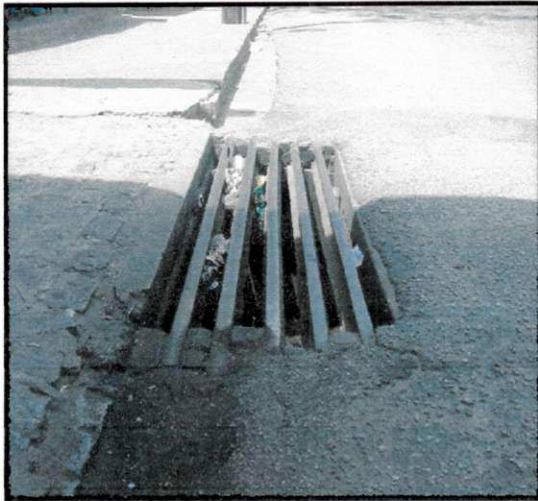
Figura D130 - Nivel de severidade baixo

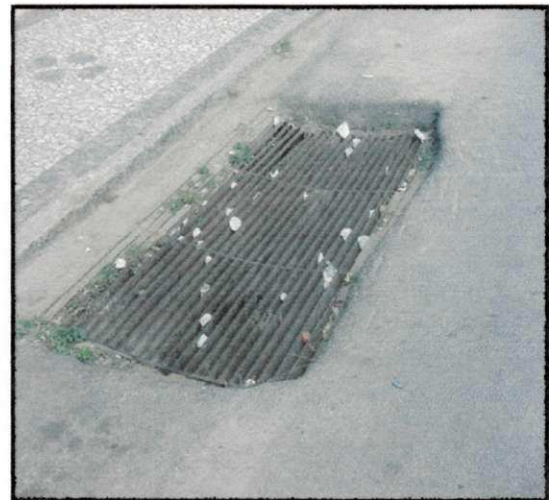
Figura D131 - Nivel de severidade médio

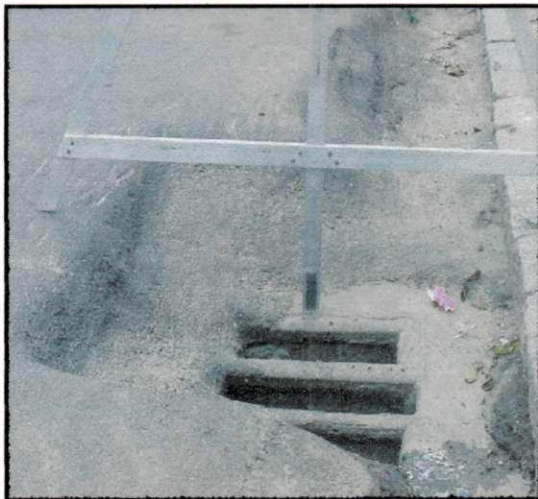
Figura D132 - Nivel de severidade alto

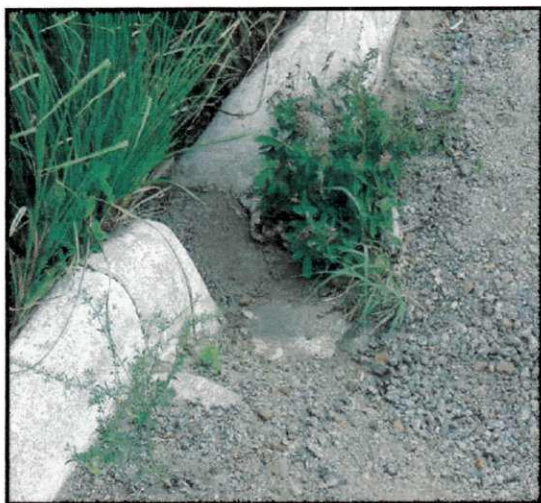
Figura D151 - Entupimento das sarjetas
[Local: Av. Januncio Ferreira, Campina Grande-PB]

Descrição: sarjetas entupidas com plantas, areia e outros materiais, dificultando a passagem de água.

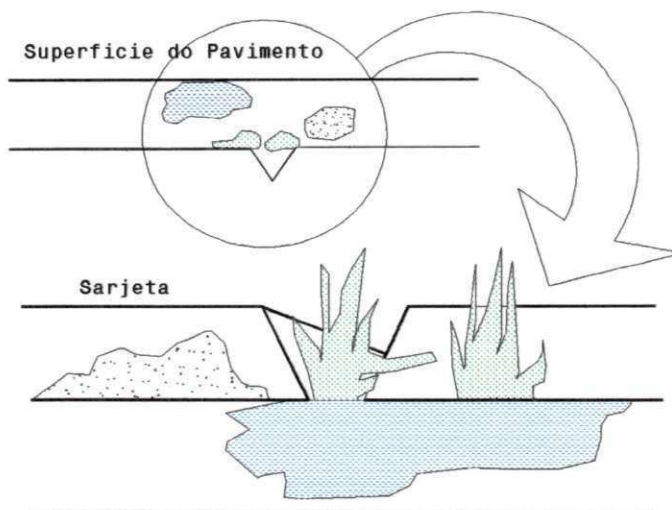
Figura D152 - Vista frontal

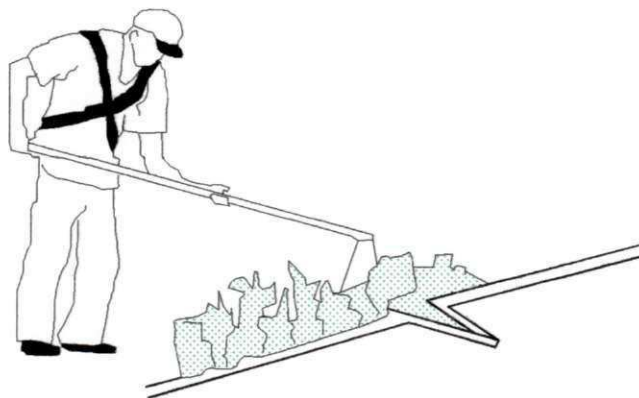
Figura D153 - Limpeza das sarjetas

- limpeza do acostamento e das sarjetas, (☺);
- retirada da vegetação nas proximidades da sarjeta, (☹);
- correção da inclinação da pista de rolamento e acostamento, (⊗).

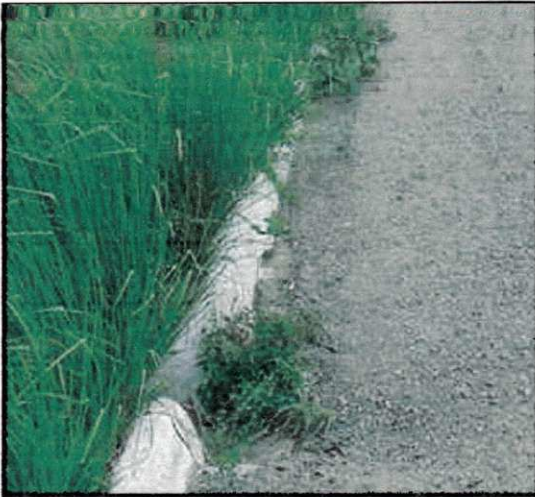
Figura D154 - Nivel de severidade baixo

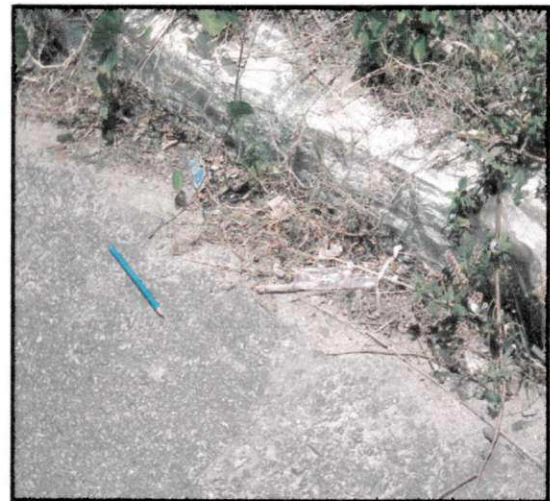
Figura D155 - Nivel de severidade médio

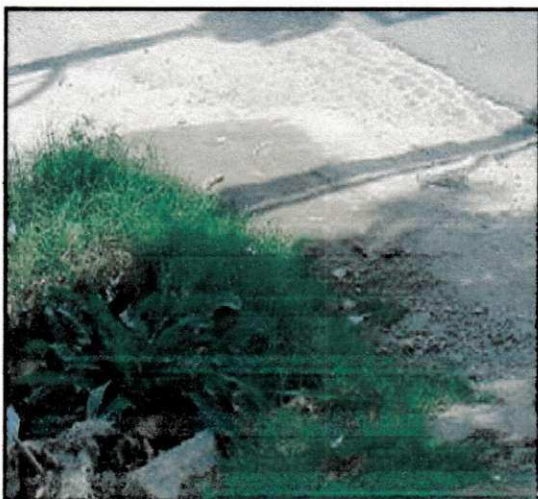
Figura D156 - Nivel de severidade alto

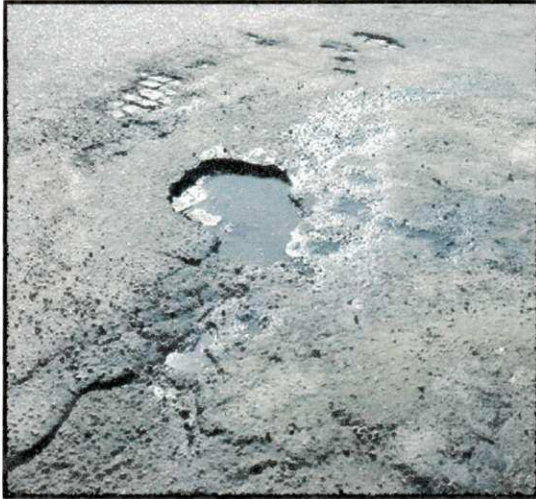
Figura D160 - Nível de severidade baixo

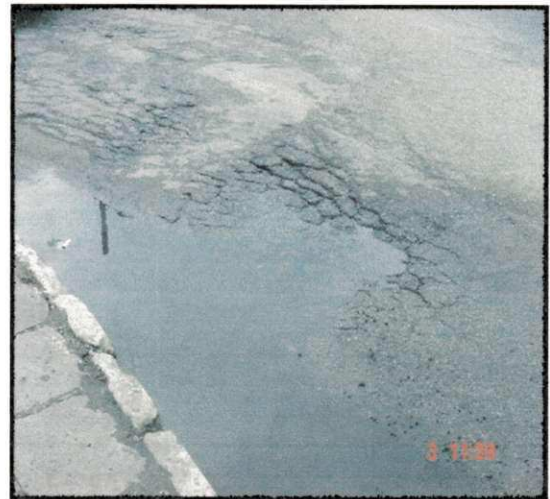
Figura D161 - Nível de severidade médio

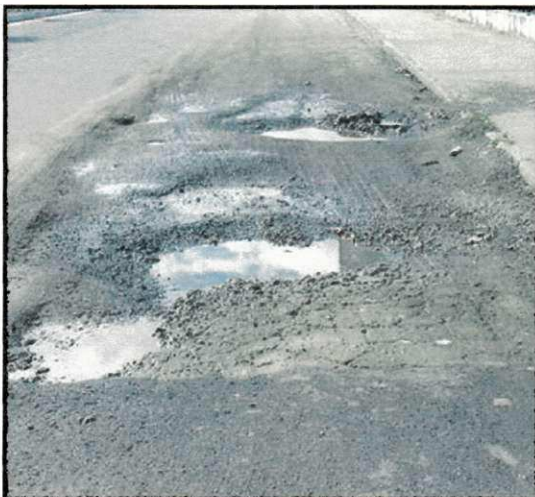
Figura D162 - Nível de severidade alto

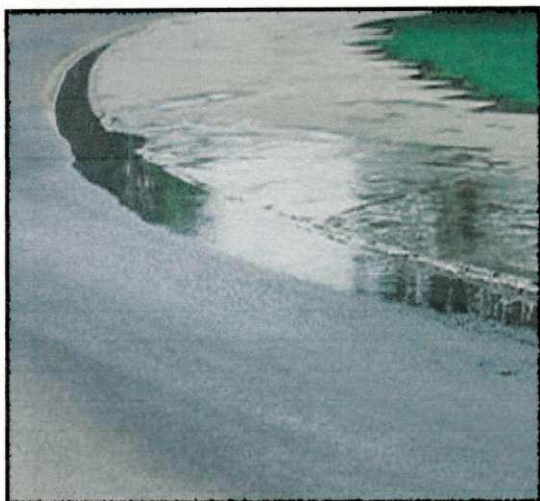
Figura D145 - Falta de equipamentos drenagem
[Local: Rua Elpidio de Almeida, Campina Grande-PB]

Descrição: ausência de equipamentos drenagem subterrânea ou superficial nas proximidades do pavimento, tais como: sarjetas, caixas coletoras e etc.

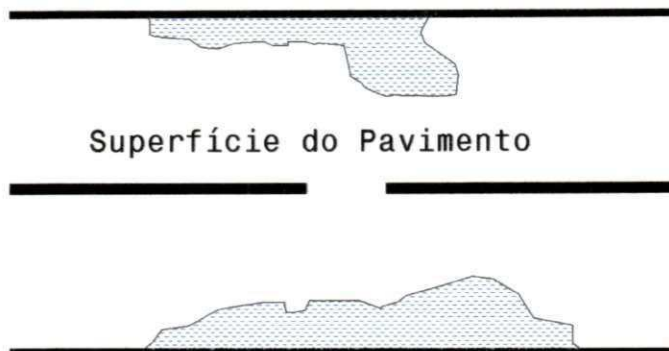
Figura D146 - Vista em planta

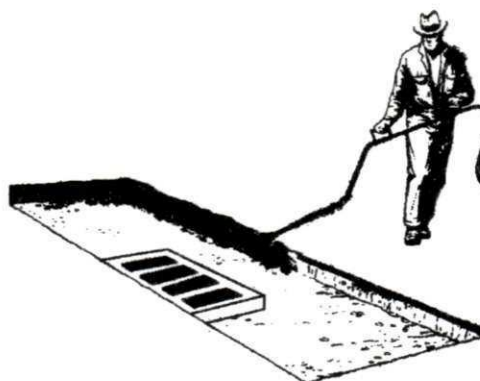
Figura D147 - execução de equipamentos de drenagem

- levantamento plani-altimétrico da bacia de contribuição para seção, cálculo da vazão da seção afetada, dimensionamento e execução de equipamentos de drenagem subterrânea, (☺);
- correção da inclinação da pista de rolamento e execução de sarjetas, (☹);
- execução de uma nova camada de revestimento, com nivelamento adequado caso o pavimento esteja comprometido e execução de equipamentos de drenagem caso não exista, (⊗).
