RELATÓRIO DE ESTÁGIO  
ESTÁGIO INTEGRADO – BM ENGENHARIA

ESTÁGIO INTEGRADO – BM ENGENHARIA

**Palavras-chave:** Estágio Integrado; subestação; Planta de fabricação de papelão MP-24; Usina São José do Pinheiro.

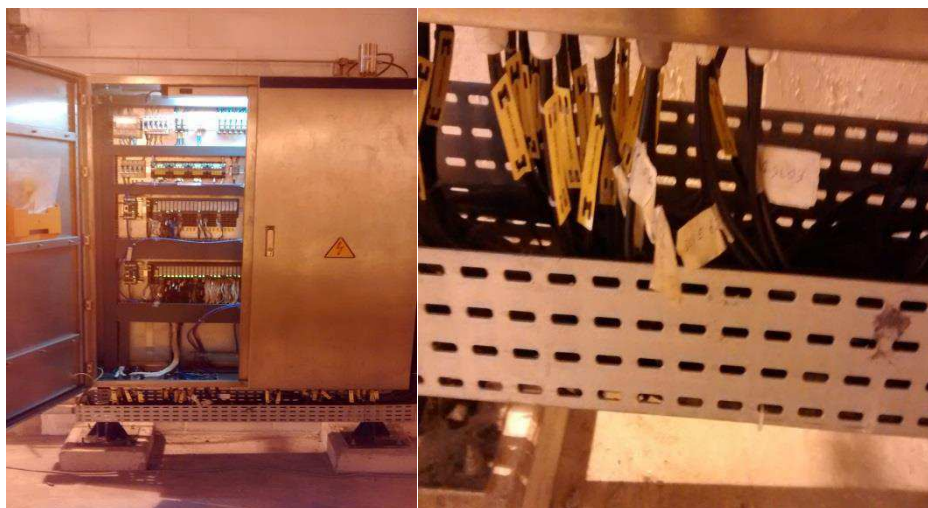
Figura 8 – Quadro com falhas na identificação.

Durante a atividade foi constatado que alguns circuitos estavam com a identificação errada, outros com a identificação incompleta e alguns sem identificação como pode ser visto na Figura 8. Isso ocorreu por que durante a execução do projeto foram realizadas diversas modificações nos circuitos e não foram acrescentadas ao projeto.

A correção da identificação dos circuitos nos QDL's é de grande importância, pois é o projeto e a identificação nos quadros que informam ao responsável pela manutenção onde estão localizados os circuitos e qual disjuntor deve ser desligado para realização de uma manutenção. No caso da instalação física estar diferente do projeto, durante a manutenção, pode ocasionar acidentes com vitima fatal, pois a tensão é 220 V.

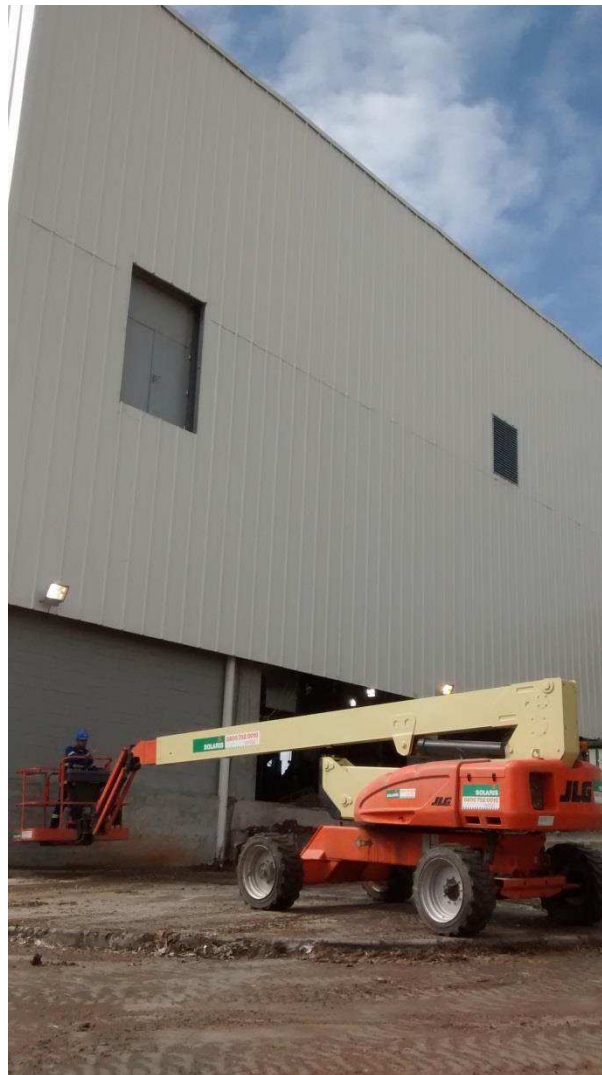
Figura 10 – Edificação MP - 24.

A edificação da MP 24 é coberta por material condutor, como pode ser visto na Figura 10. Devido a sua extensão e complexidade, pois a mesma tem em seu interior quatro níveis, +0,0; +6,0; +8,0 e +14,50 metros, foi decidido pelos projetistas construir o SPDA utilizando os condutores em malha do método Faraday e captosres Franklin. Isso diminui as chances de em caso de descargas atmosféricas, colocar em risco a vida de algum colaborador ou danificar algum equipamento pelo escoamento não eficaz da sobrecorrente.

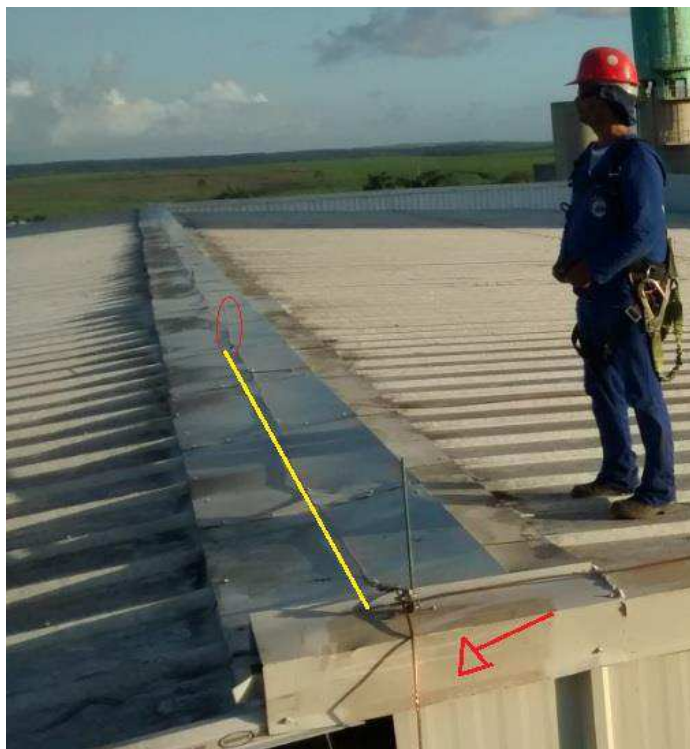
Figura 11 – Distância entre captadores do spda e subsistema de descida.

Os captosres foram fixados a uma distância de aproximadamente 3 metros entre eles, como pode ser visto na Figura 11. O cabo de cobre foi usado para formar as malhas, interliga-las, e o subsistema de descida como pode ser visto nas Figuras 11 e 12. Os conectores split bolt<sup>4</sup> foram utilizados para fixar a malha e o subsistema de descida a estrutura. E a plataforma articulada foi utilizada para elevar os equipamentos e os

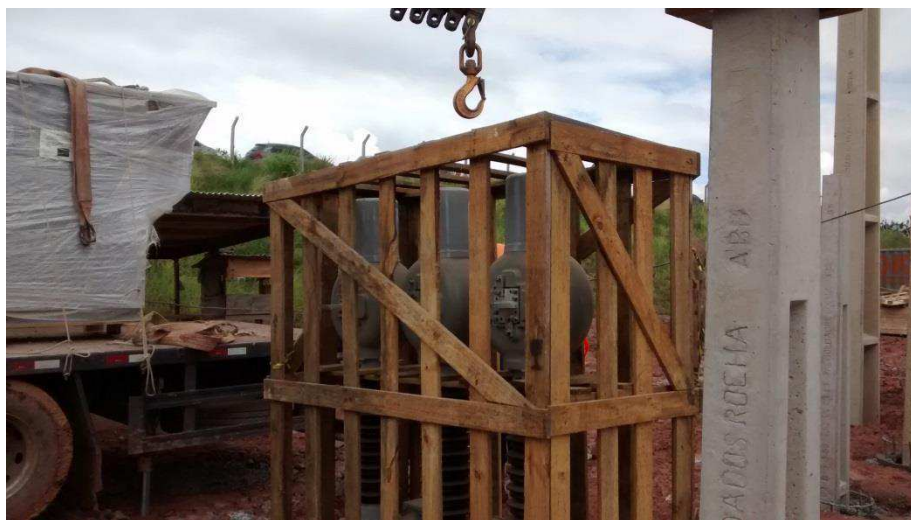
Figura 17 – Retirada dos tc's de proteção do munk para serem colocados no local.

Quando o estagiário chegou ao local os equipamentos ainda não estavam instalados, as estruturas de sustentação dos mesmos estavam no local. Com isso, o estagiário acompanhou a colocação e fixação dos equipamentos em suas respectivas estruturas como pode ser visto na Figura 17.

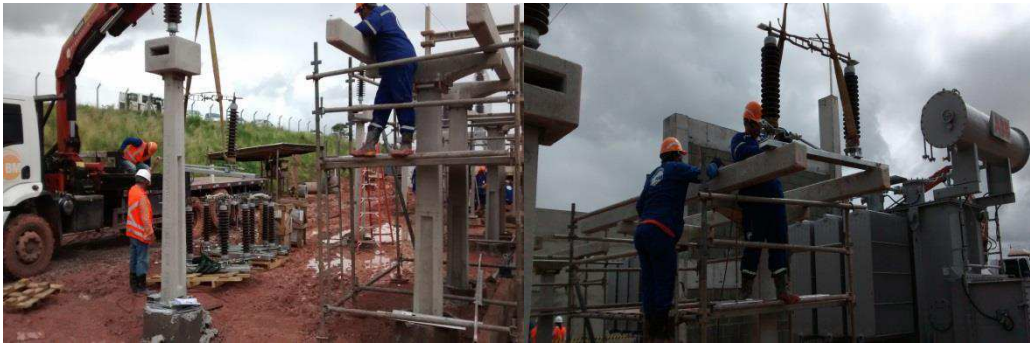
Figura 18 – Instalação da chave seccionadora do trafo 1.

Esta atividade leva um tempo considerável devido ao cuidado exigido na colocação dos mesmos, pois, se estes forem colocados de forma errada, pode causar problemas entre a interligação dos equipamentos, como é o caso da chave seccionadora, tendo em vista que seu bom funcionamento depende da forma com que ela foi instalada. A Figura 18 é possível visualizar a instalação da chave seccionadora do Trafo 2.

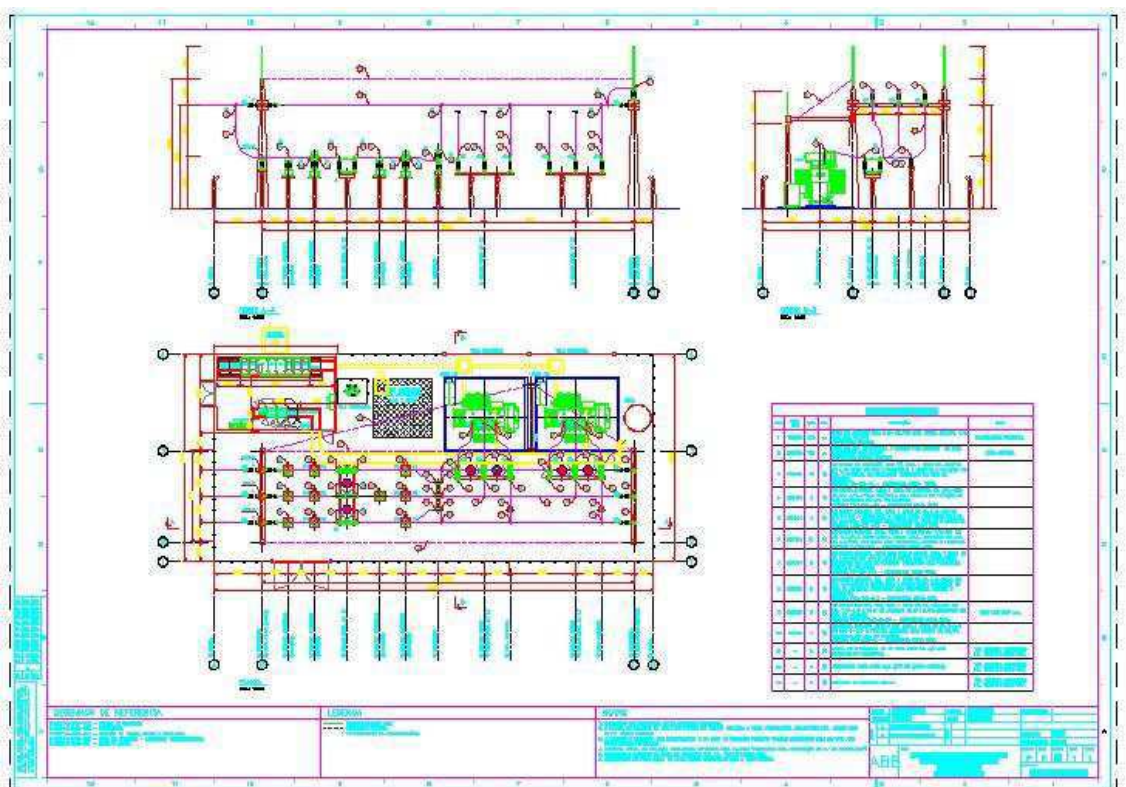
Figura 19 – Disposição dos equipamentos na SE 69 kV.

De tal modo, o estagiário acompanhou a instalação dos equipamentos em seus devidos locais. Os maiores responsáveis pelo atraso da colocação destes equipamentos foram as características do terreno aliado as chuvas constantes, devido a estação do ano em que se deu a obra. Pelo fato de o terreno ser formado por barro e as chuvas constantes na época destas atividades, o caminhão munk, responsável por içar e colocar os equipamentos no local atolava diariamente, acarretando em atrasos na finalização da atividade. As Figuras 19 e 20 mostram a disposição com que os equipamentos devem ser colocados e como isso foi realizado.

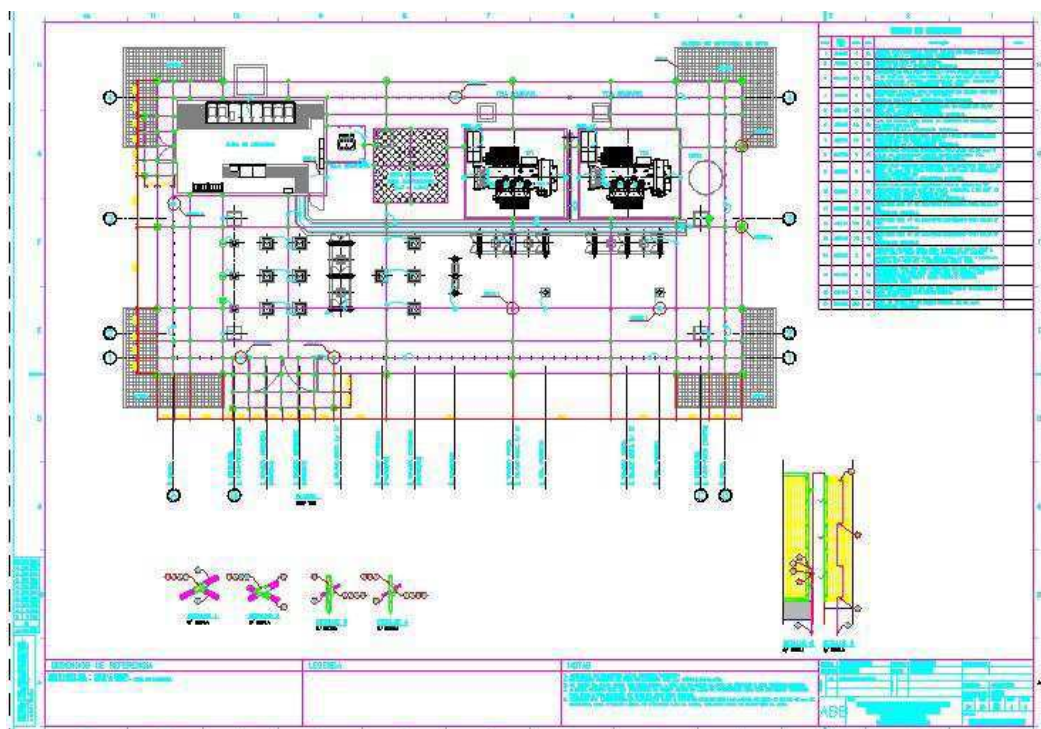
Figura 21 – Malha de aterramento.

A malha de aterramento foi feita conforme projeto. As hastes de aterramento são fincadas a três metros de profundidade, depois a malha de aterramento formada por cabo de cobre nu é soldada a haste, o projeto prevê quatro hastes fincadas a seis metros de profundidade para serem utilizadas como hastes de inspeção da malha de terra. Na Figura 21 é possível visualizar os pontos onde serão instalados as hastes de aterramento, as hastes para inspeção e onde devem ser feitos os rabichos dos equipamentos.

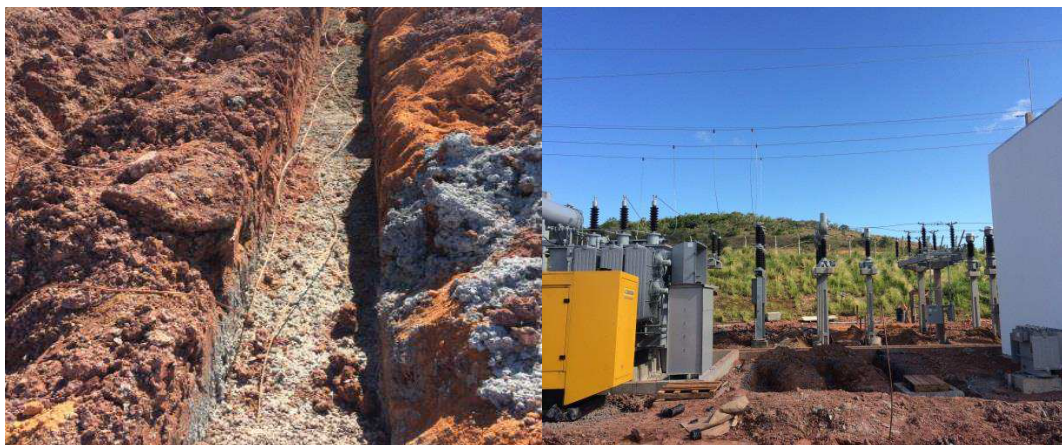
Figura 22 – Malha de aterramento.

uma CSAO para cada Trafo. Com isso, a malha foi deslocada um pouco para esquerda. Outro problema apresentado durante a sua execução foi a falta de 80 (oitenta) metros de cabo de cobre nu. Isso se deve ao fato de que o engenheiro, responsável pela obra, pegou colaboradores de outras empresas furtando cabos do canteiro de obras da BM. Na Figura 22 é possível visualizar a instalação da malha de terra.

Após a finalização da malha de terra, os responsáveis pelo comissionamento fizeram os ensaios e constataram que a malha estava dentro dos níveis estabelecidos em norma.

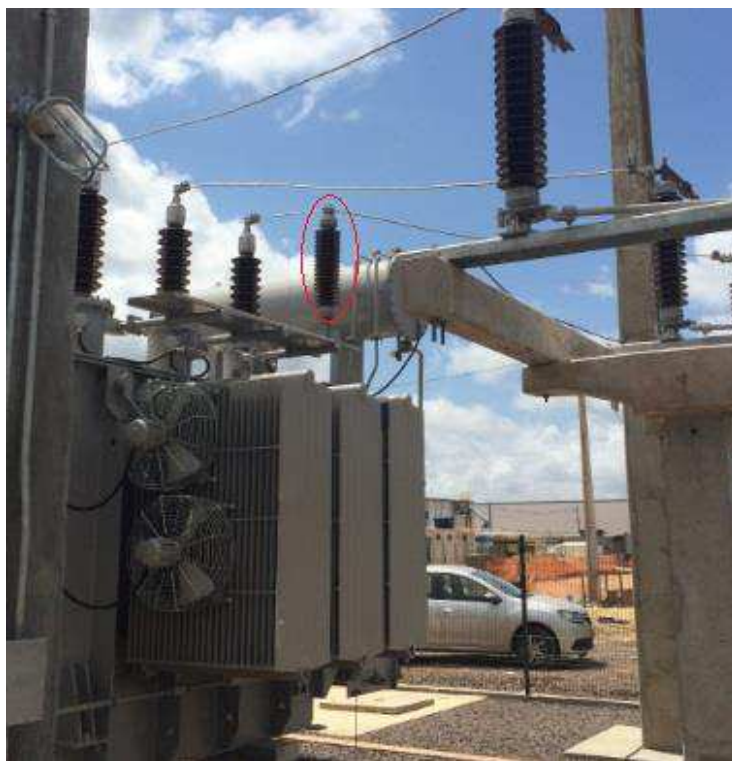
Figura 24 – Isolador para-raio instalado na bandeja do trafo 1.

A Figura 24, destacado em vermelho, mostra o para-raio instalado no Trafo 1. O estagiário não conseguiu identificar em norma qual a distância mínima entre a fase e a carcaça do Trafo, nesse caso o tanque de óleo. Mas a distância entre a fase H3 e o tanque de óleo foi aproximadamente 400 mm, a distância entre as partes condutoras das buchas de alta do Trafo foi aproximadamente 900 m. Com isso, pode perceber que havia uma diferença considerável entre as distâncias definidas em fábrica e as definidas no local durante a instalação dos equipamentos.

O para raio foi usado para aumentar a distância entre o cabo condutor que liga a fase H3 do Trafo e a linha. A instalação teve êxito, pois durante a energização não houve problemas e a SE está energizada a aproximadamente dois meses sem apresentar nenhum defeito.

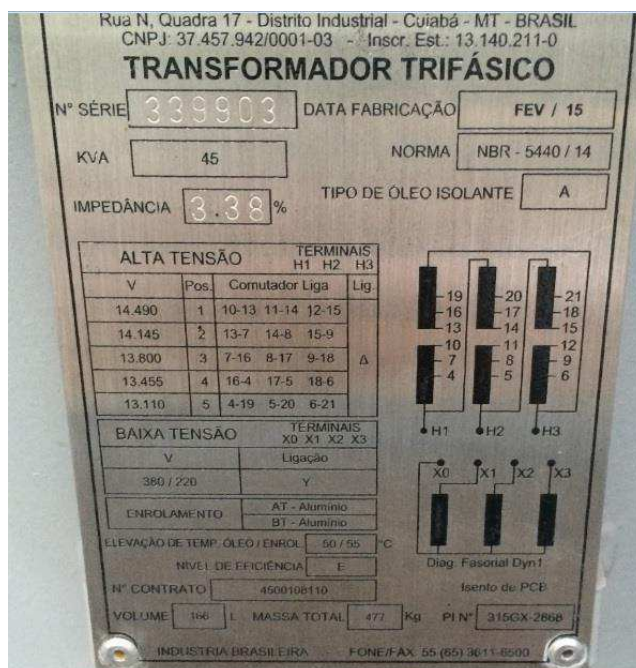
Figura 25 – Dados de placa do TSA.

Depois de feita a instalação de todos os equipamentos, a ABB executa o comissionamento dos equipamentos. Durante os ensaios no transformador de serviços auxiliares (TSA), foi diagnosticado um defeito. Ele apresentou valores de tensão entre os enrolamentos com desvio muito elevado em relação a medição de fábrica e os valores definidos em norma 5440/14, que são, tolerância máxima de +0,5% ou 1/10 da tensão de curto-circuito. Na Figura 25 serão mostrados os valores de placa do TSA, assim como, é possível visualizar os valores de resistência ôhmica dos enrolamentos primários medidos em campo na Tabela 1. Os valores em vermelho na coluna 7, mostram desvio percentual superior ao determinado em norma.

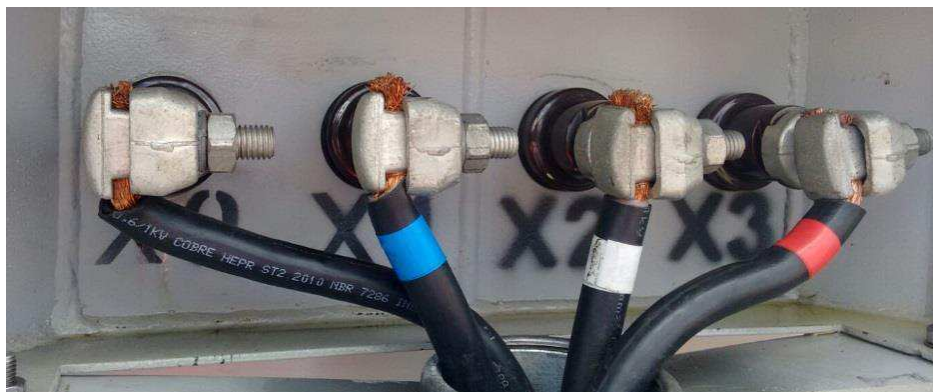
Figura 26 – Vazamento na bucha X0 do TSA.

A energização da SE estava marcada e uma das pendências principais era o defeito no TSA, pois o mesmo iria alimentar a casa de comando. Só que seis dias após a entrega do Trafo pela TRAEL e conferência da ABB, o Trafo apresentou vazamento de óleo na bucha X0, como pode ser visto na Figura 26. Com isso, o estagiário comunicou a ABB que entrou em contato com a TRAEL, a mesma enviou funcionários especializados que efetuaram a troca do anel de vedação das buchas no local.

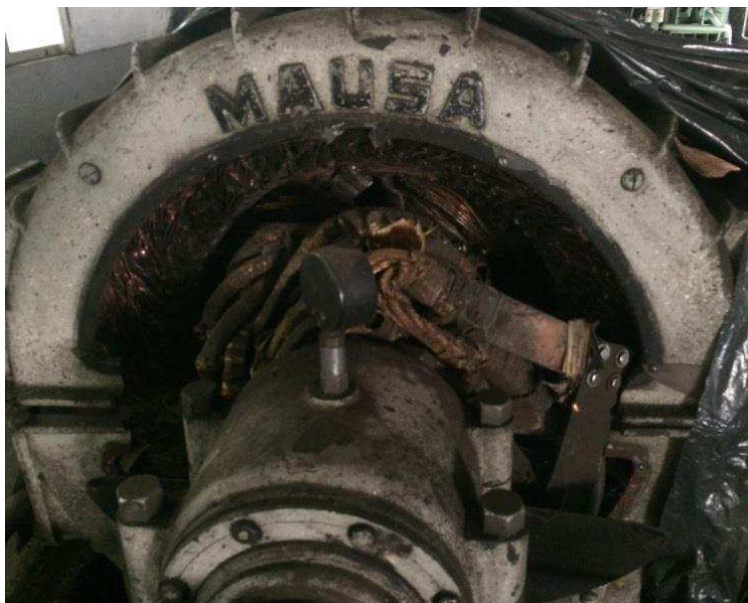
Figura 31 – Gerador com defeito que foi substituído.

No ano de 2014 houve um acidente na USJP, com a explosão do gerador que alimentava a usina e seus arredores como pode ser visto na Figura 31. A Figura 32 mostra um dos efeitos da explosão do gerador a estrutura externa a ele, o teto foi arremessado. O círculo em amarelo mostra o buraco no teto que a explosão do gerador causou e o círculo em vermelho mostra o mesmo coberto. Essa edificação onde ocorreu o acidente é denominada de casa de força antiga. A edificação onde foi instalado o gerador 4 é chamado de casa de força nova.

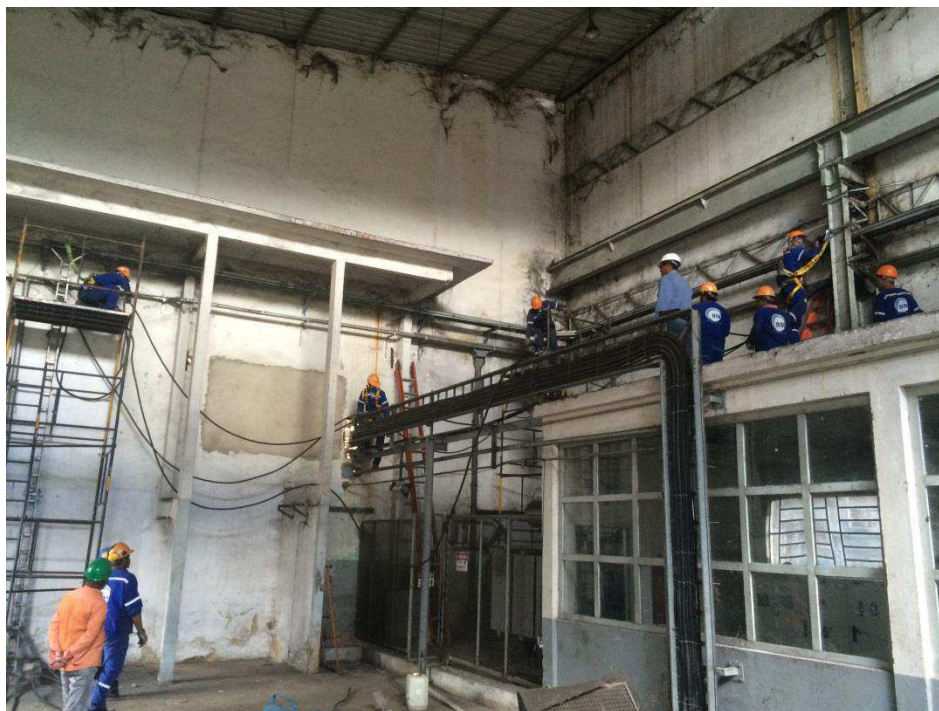
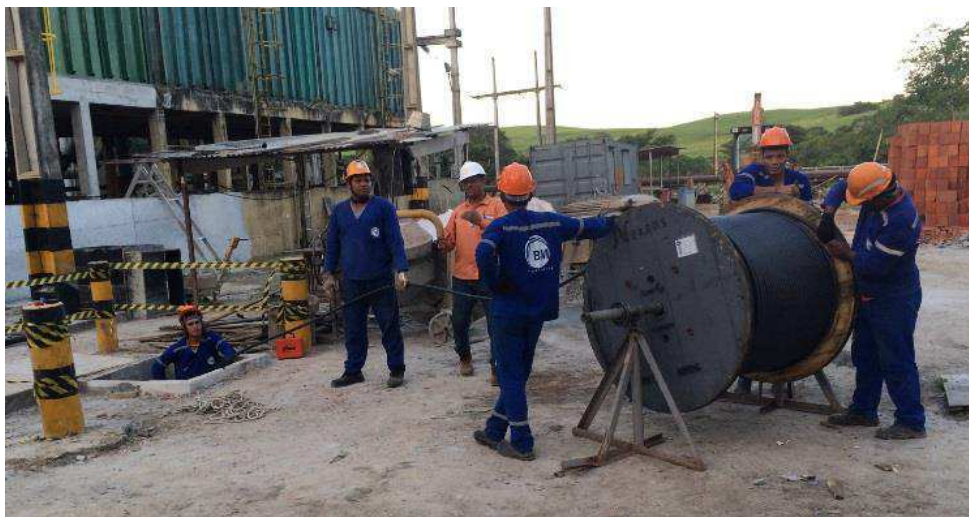
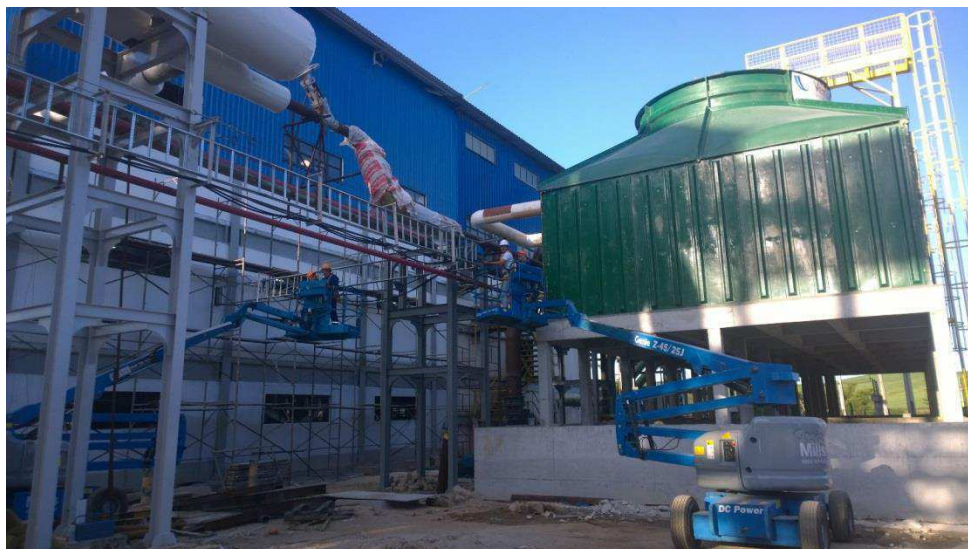
Devida modificação dos circuitos e o preço elevado dos cabos de 240 mm<sup>2</sup>, a usina, juntamente com a ATP, decidiram aproveitar alguns cabos existentes. O estagiário acompanhou o lançamento desses cabos auxiliando nas medições dos mesmos, sendo esta parte de extrema importância pelo fato de o lançamento menor que houve foi de 80 metros, ou seja, um erro na medição ou no corte acarretaria a perda do lance e conseqüente prejuízo, considerável, para as empresas. Nas Figuras 34, 35 e 36 é possível visualizar o lançamento de cabos, utilizando cabos novos, ainda na bobina e cabos já usados, como também a remoção destes cabos.

Figura 34 – Remoção dos cabos de MT da casa de força antiga para serem reaproveitados.

Figura 35 – Lançamentos de cabos na USJP.

Figura 36 – Lançamento de cabos no pipe rack.

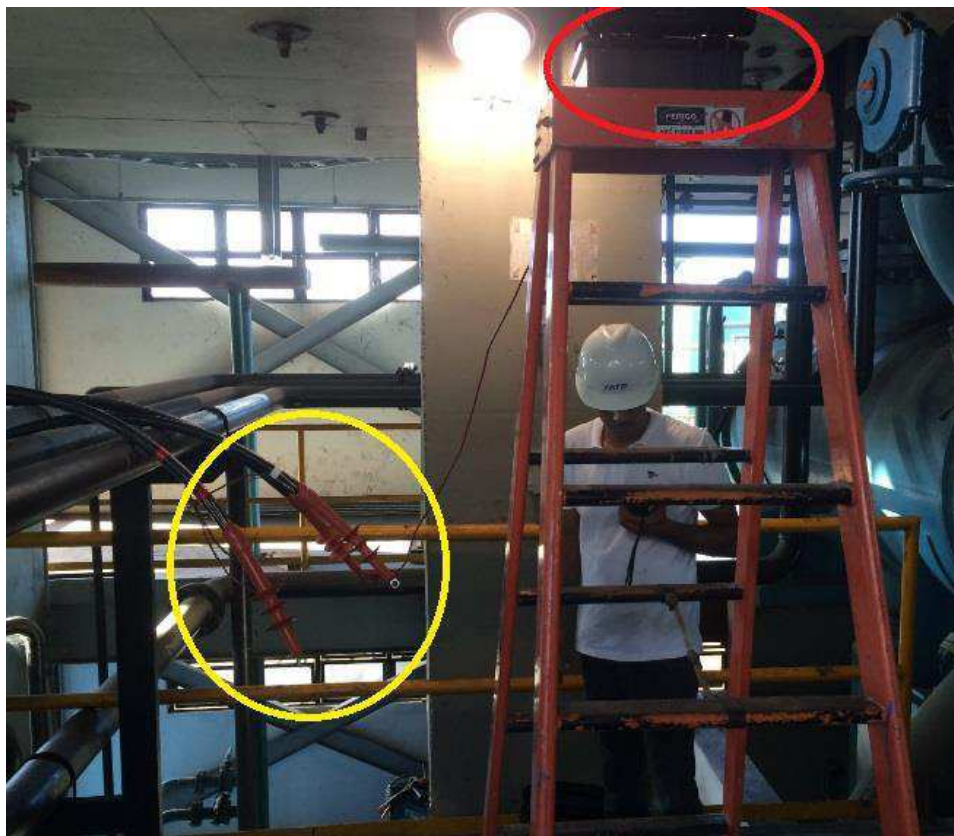
Figura 37 – Teste megger em cabos de mt na casa de força nova.

Os dois testes são utilizados para medir a resistência dielétrica, determinando a resistência de isolamento e a quantidade de vazamento de corrente em um condutor. O megohmetro testa o vazamento de corrente em um espaço de tempo para determinar a integridade do isolamento enquanto que o teste de alto potencial é usado para testar a capacidade de tensão que um isolamento suporta. O megohmetro utilizado na usina ia de 600 a 12.000 V, e o hi-pot de 15.000 a 42.000 V. Os dois testes foram realizados com sucesso, tendo em vista que, nenhum cabo apresentou defeito de isolamento. Na Figura 37 é possível visualizar a execução do “megger<sup>8</sup>” em cabos de MT para a casa de força nova. O círculo em vermelho mostra o equipamento que realiza o teste e o círculo em amarelo mostra os cabos de 120 mm<sup>2</sup> com as muflas que estão sendo testados.

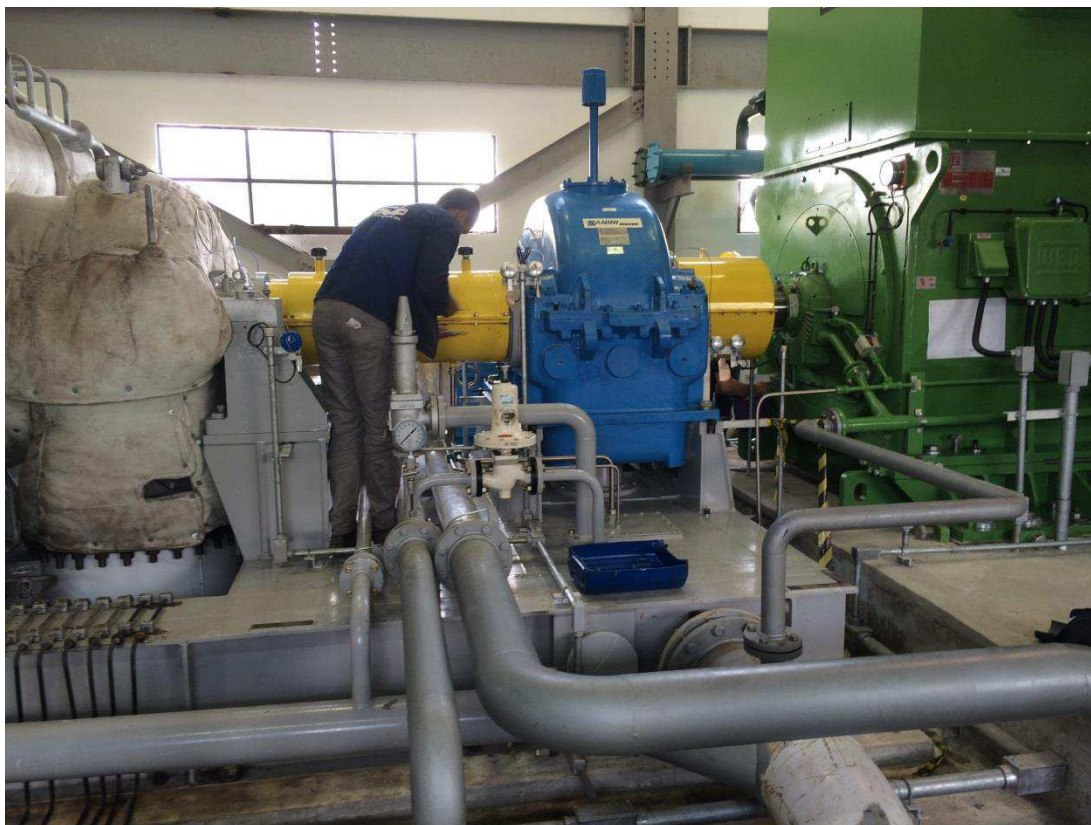
Figura 39 – Instalação do gerador 4.

colaboradores trabalhando nos cubículos de MT da casa de força nova. A Figura 39 mostra a bomba de óleo e o gerador.

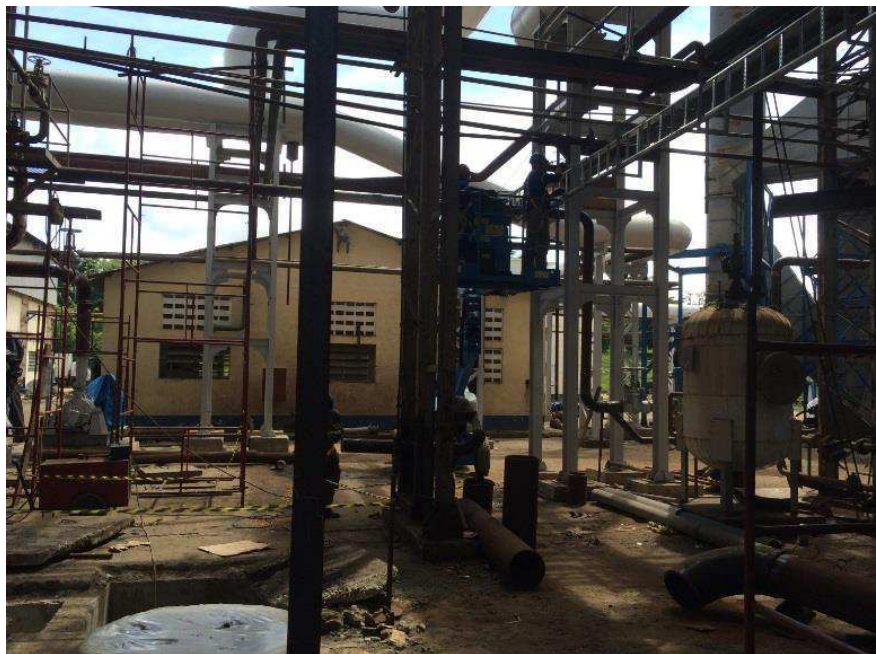
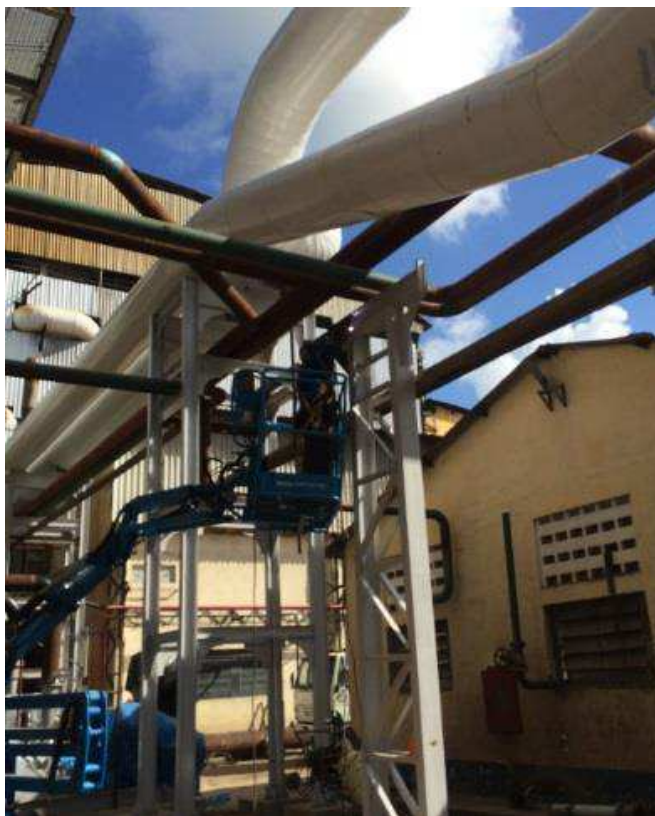
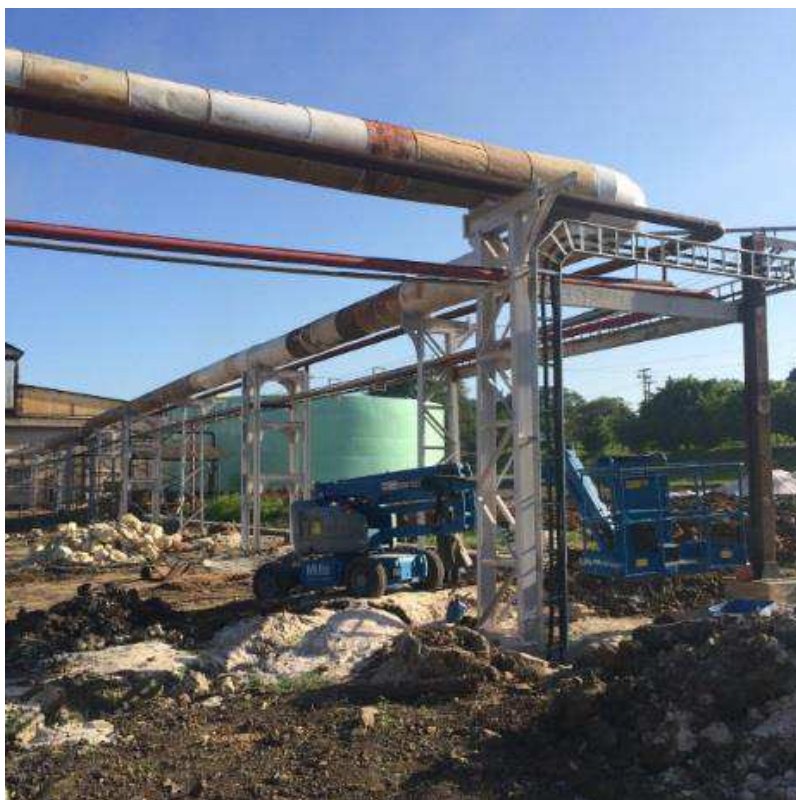
Devido a modificação da parte elétrica da usina, muitos circuitos foram modificados, logo fora construída uma estrutura metálica aérea, o pipe rack, para suportar os cabos do Trafo de 13,8 kV que alimenta a irrigação da usina para os painéis de média que foram transferidos para a casa de força nova. Para a montagem do pipe rack foram utilizados leitos pesados galvanizados a fogo, cantoneiras, cabos de aço, clips para cabo de aço e plataforma articulada.

Essa estrutura demorou a ser montada por causada sua extensão e o local onde passava, que fica entre a caldeira e a fabricação, como pode ser constatado nas Figuras 42, 43 e 44.

Figura 42 – Pipe rack entre a fabricação e a caldeira.

Figura 43 – Pipe rack do lado da casa de bombas.

Figura 44 – Pipe rack proximo a destilaria.

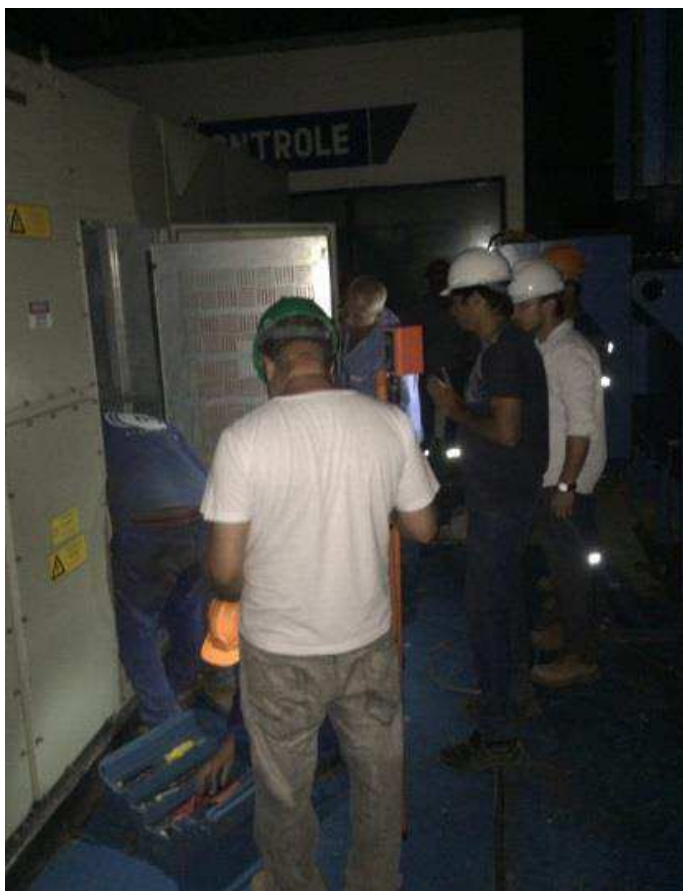
Figura 46 – Desligamento para conexão do circuito a um painel de média que não podia ser desligado.

As atividades de desligamento requerem muito cuidado e precisão na execução. Elas são desenvolvidas em períodos de tempo pré definidos e o atraso das mesmas pode ocasionar problemas em outras atividades que dependem da energia elétrica para serem desenvolvidas.

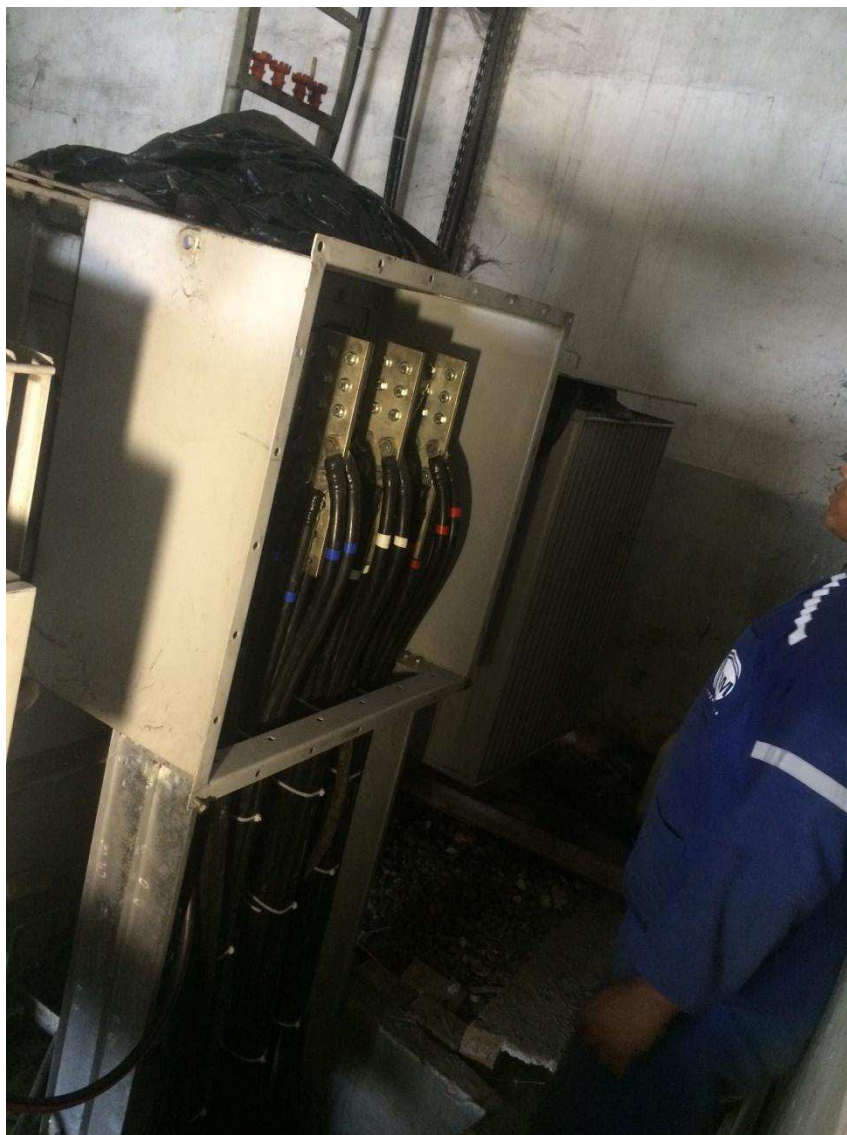
A USJP possui uma SE 69 kV que rebaixa para 13,8 kV e três trafo de 13,8 kV que rebaixam para 380 V. Cada Trafo de 13,8 kV possui aproximadamente 12 cabos por fase conectados. Qualquer atividade de manutenção ou modificação nos mesmos requer muita atenção e cuidado, por que todos esses cabos já possuem mufla e para não ser conectado em fase diferente. Com isso ao término das atividades no respectivo Trafo, era feito o teste de continuidade para garantir que todos os cabos estavam conectados em suas respectivas fases. A Figura 47 mostra um Trafo de 13,8 kV com 12 cabos por fase.

Figura 47 – Fases do trafo de 13,8 kV da casa de força antiga.

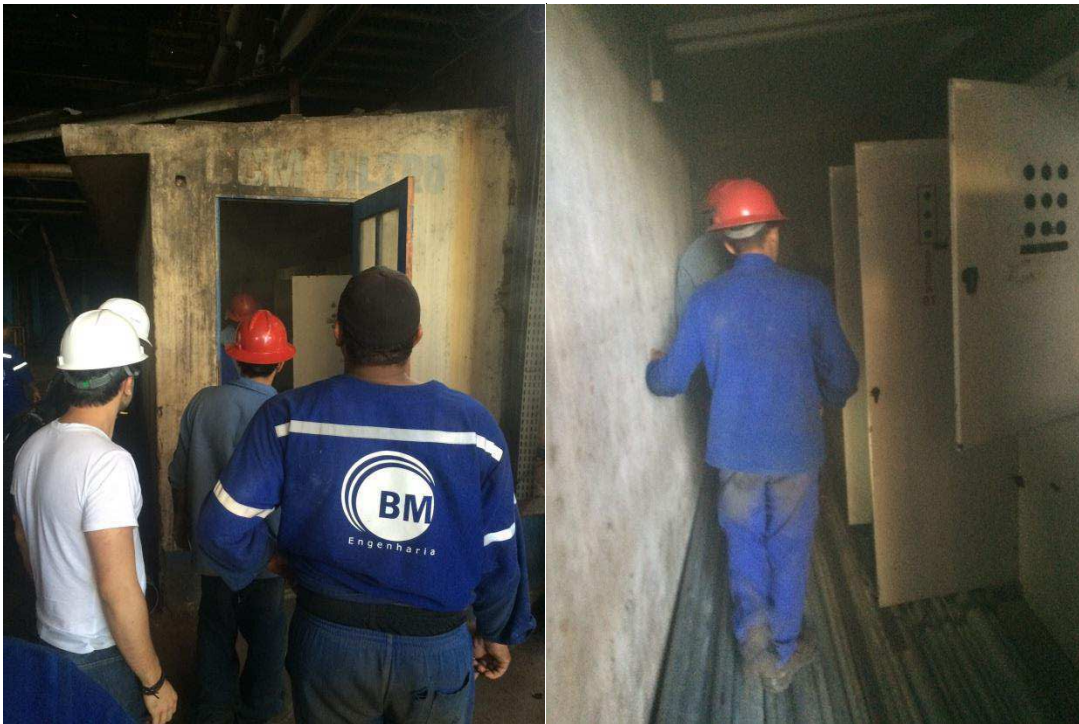
A segurança durante serviços elétricos vem em primeiro lugar, por isso que antes de energizar qualquer circuito deve ter certeza que o mesmo está devidamente conectado. Após todas as atividades serem executadas durante o desligamento, a USJP é responsável por ligar a energia. Enquanto a BM executava as suas atividades, os colaboradores da usina aproveitaram a oportunidade para limpar internamente os cubículos de média e esqueceram de ligar um cabo de 13,8 kV ao barramento.

Quando a energia foi estabelecida o cabo fechou o curto em outra fase provocando um princípio de incêndio no local como pode ser visto na Figura 48. A proteção atuou, desligando o curto.

Figura 48 – Princípio de incêndio ocasionado por um curto.
