CURSO DE GRADUAÇÃO EM ENGENHARIA ELÉTRICA

Universidade Federal
de Campina Grande

RELATÓRIO DE ESTÁGIO
SUZANO PAPEL E CELULOSE S/A

*Relatório de Estágio Integrado submetido à
Coordenação do Curso de Engenharia Elétrica
da Universidade Federal de Campina Grande
como parte dos requisitos necessários para a
obtenção do grau de Bacharel em Ciências no
Domínio da Engenharia Elétrica.*

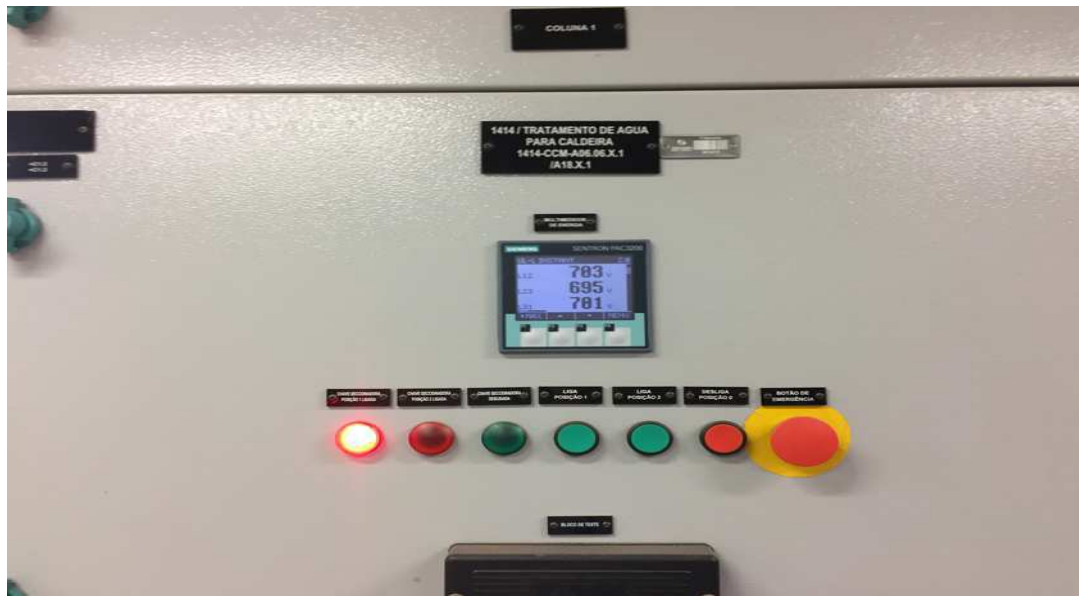
Figura 12 – Painel CCM em que se encontra a bomba de água de selagem

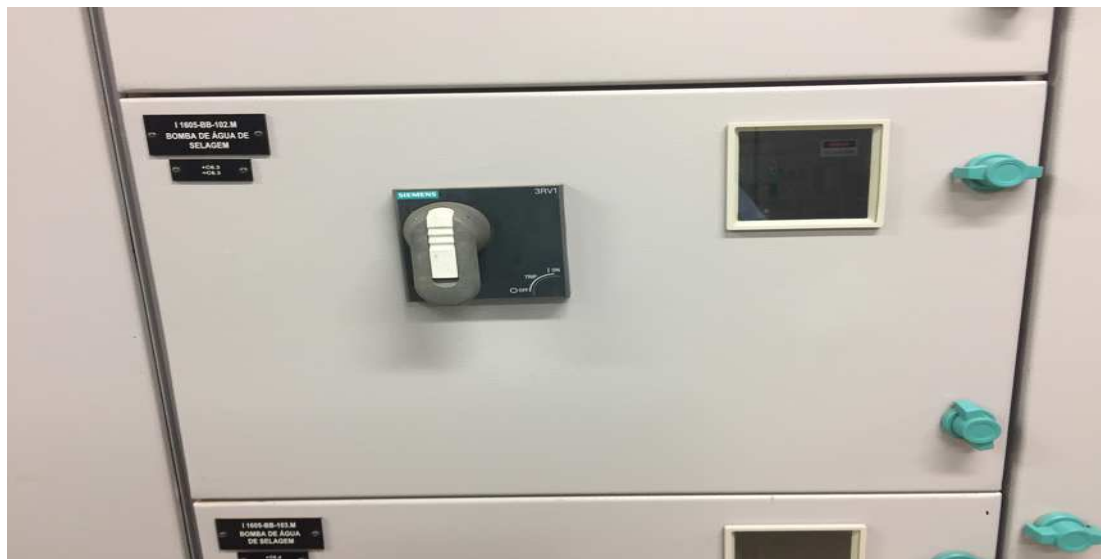
Figura 13 – Gaveta da bomba de água de selagem I 1605-BB-102M

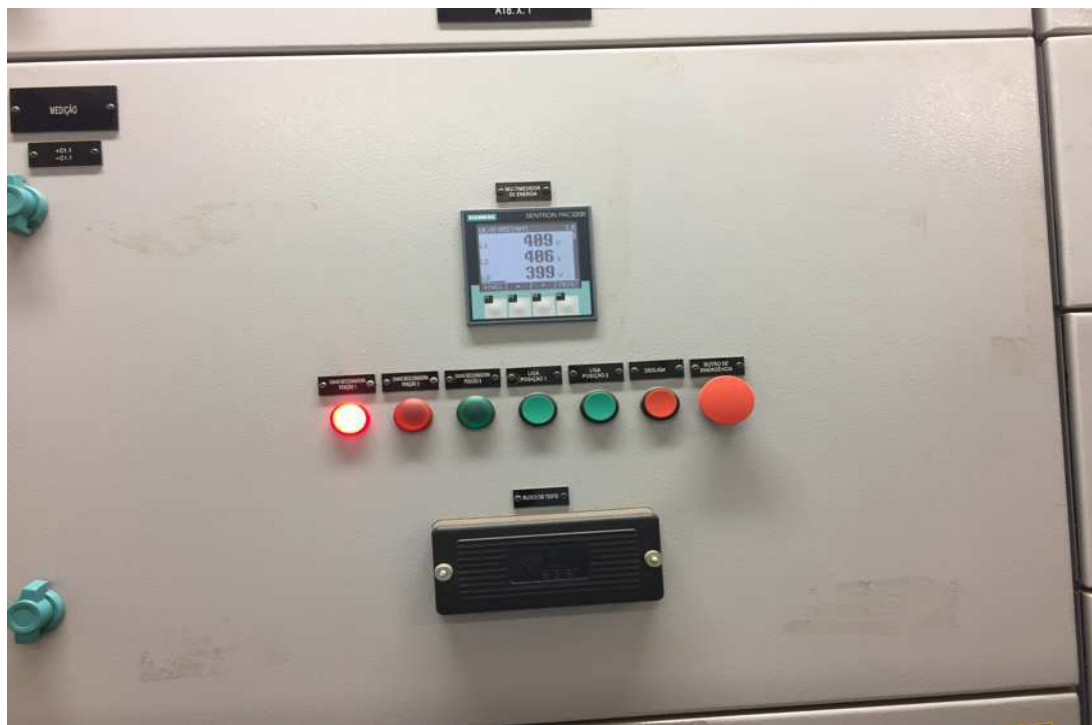
Figura 14 – Painel QSA (1414-QSA.A06.6.X.1/A18.X.1) em que se encontra a barra de emergência

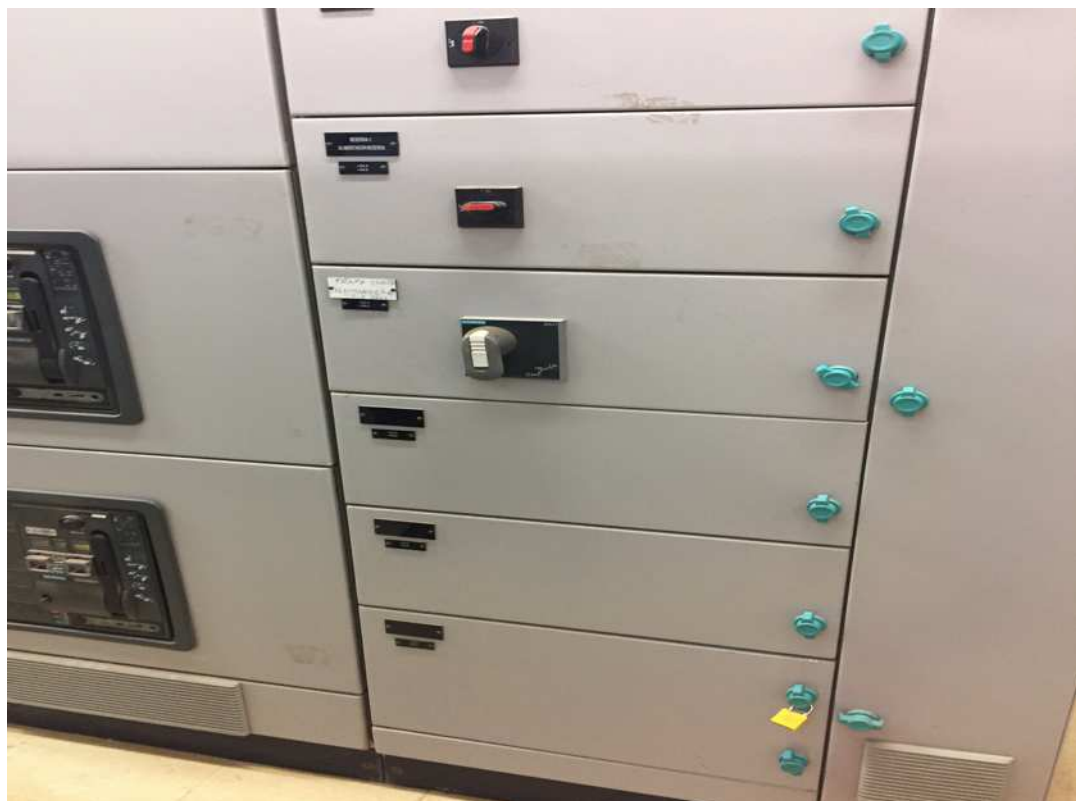
Figura 15 – Gavetas vagas do barramento de emergência do Painel QSA

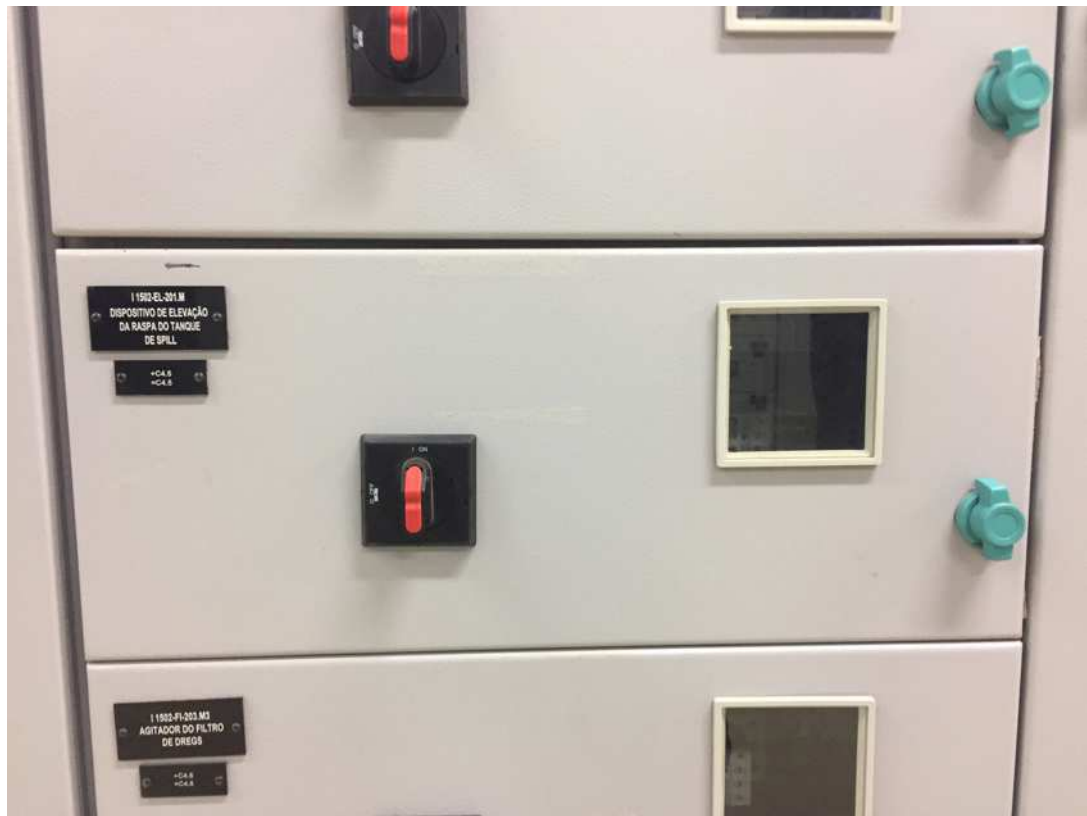
Figura 16 – Gaveta do dispositivo de elevação de raspas do tanque spill

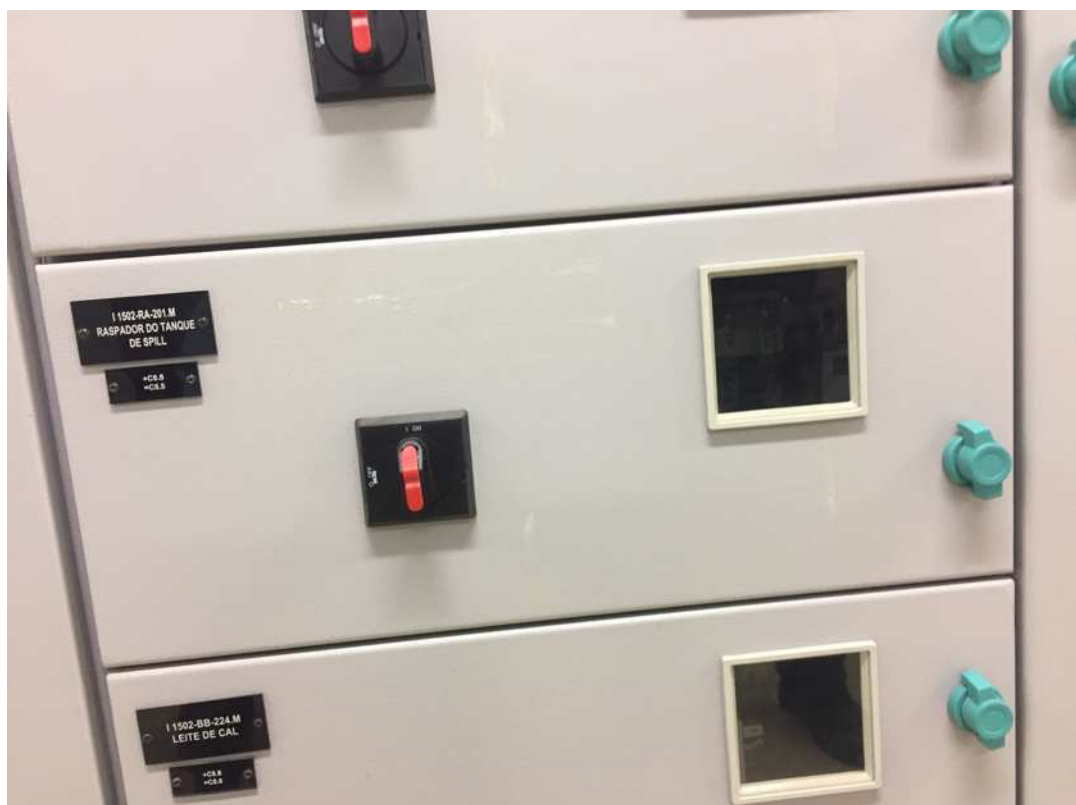
Figura 17 – Gaveta do raspador do tanque spill

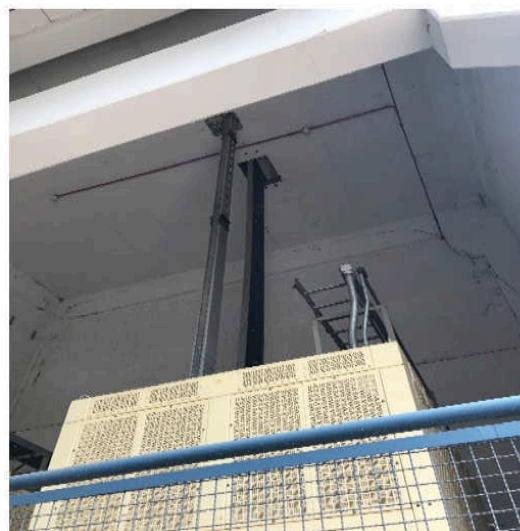
Figura 19 – Selar abertura com Firestop na parede da passagem de cabos do Porão de Cabos dos TGs

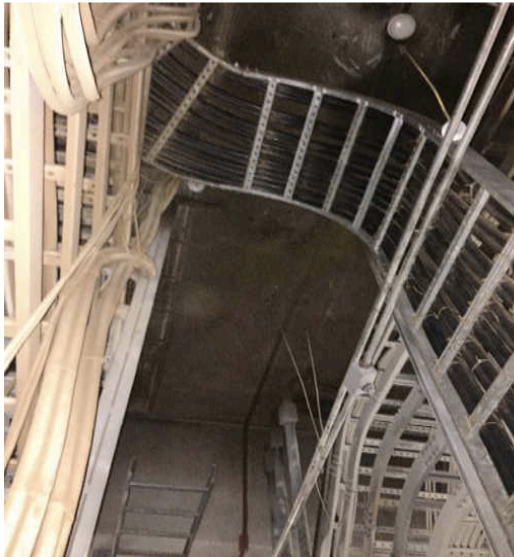
Figura 21 – Revestimento com cablecoating da prumada de cabos verticais no porão de cabos dos TGs

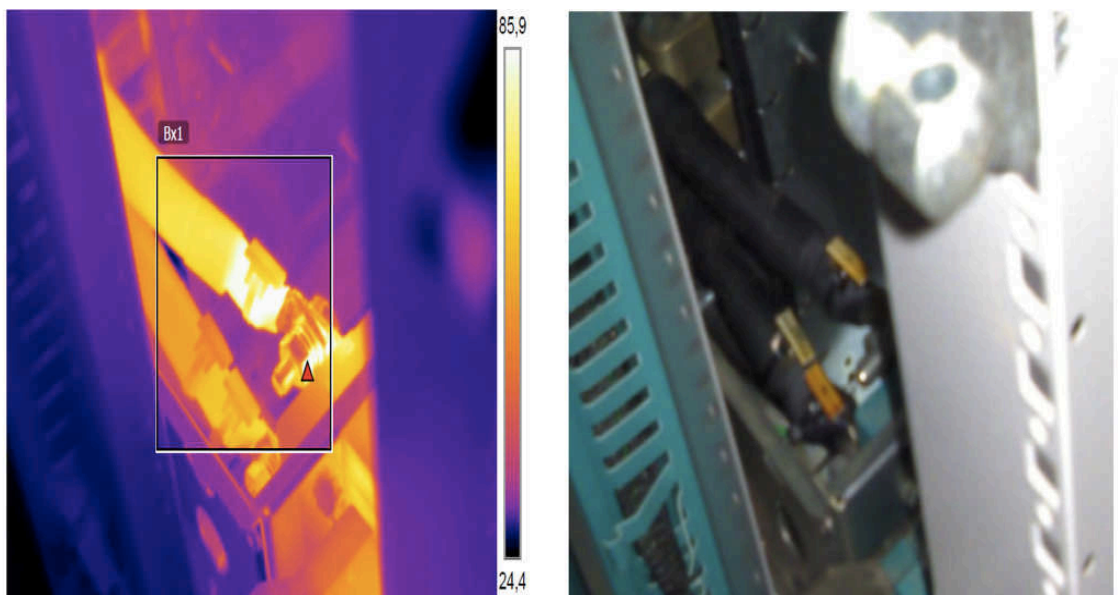
Figura 23 – Se Acionamento com ponto quente P2 na Fase S conexão da garra de saída
