Universidade Federal
de Campina Grande

RELATÓRIO DE ESTÁGIO INTEGRADO

Área de Concentração: Processamento de Energia

Este documento tem como objetivo descrever a experiência de estágio integrado, da discente Bruna Larissa Lima Crisostomo, do curso de Engenharia Elétrica da Universidade Federal de Campina grande – UFCG, na empresa Duratex S.A, sob supervisão do Engenheiro Saulo Rodrigo Dias Pimentel.

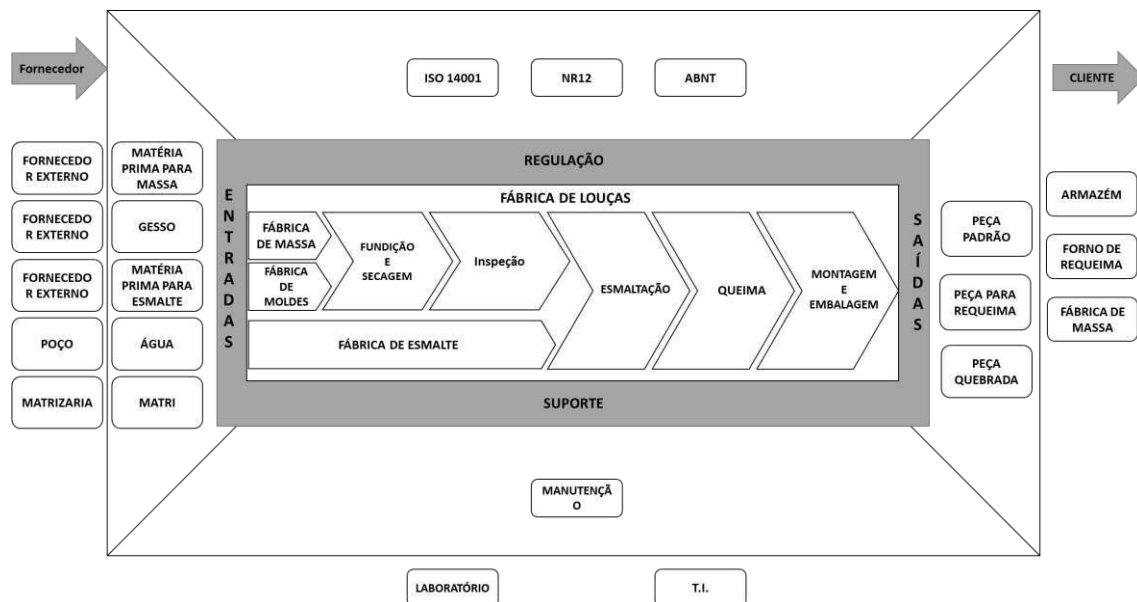
Figura 2. DEIP da Deca Louças João Pessoa - PB.

O Diagrama de Escopo e Interfaces do Processo – DEIP – da Deca Louças João Pessoa podem ser vistos na Figura 2.

O fluxo do processo produtivo da planta estudada, em que as entradas são matérias primas provenientes de fornecedores externos ou de fornecedores internos da Deca é mostrado na Figura 2. As saídas do processo produtivo são peças, as quais podem ser peças padrão e serem destinadas para o armazém, ou peças defeituosas que, a depender do tipo de defeito, podem ser destinadas para a requeima ou para a quebra.

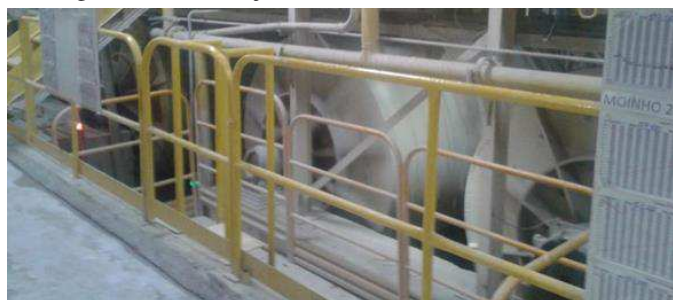
Figura 3. Fotografia de um conjunto de moinhos de bolas da Fábrica de Massa.

Na terceira etapa, denominada moagem, parte da mistura proveniente da diluição é adicionada aos moinhos junto ao feldspato, ao filito e a outro tipo de argila. No processo de moagem são usados moinhos de bolas, responsáveis pela redução da granulometria das partículas à uma distribuição granulométrica determinada, resultando em massa homogênea. Na Figura 3 é apresentada uma fotografia de um conjunto de moinhos da fábrica de massa.

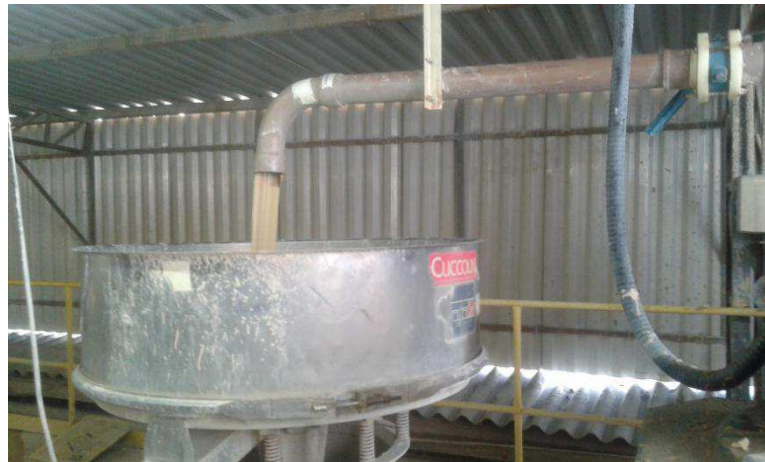
Figura 4. Fotografia da peneira metálica da Fábrica de Massa.

A etapa seguinte consiste no peneiramento da barbotina virgem, em que é feito o filtro das partículas que estão acima do limite desejado. A massa peneirada é então encaminhada para tanques de armazenamento, que ficam sobre constante agitação.

A fotografia de uma das peneiras metálicas da Fábrica de Massa é mostrada na Figura 4.

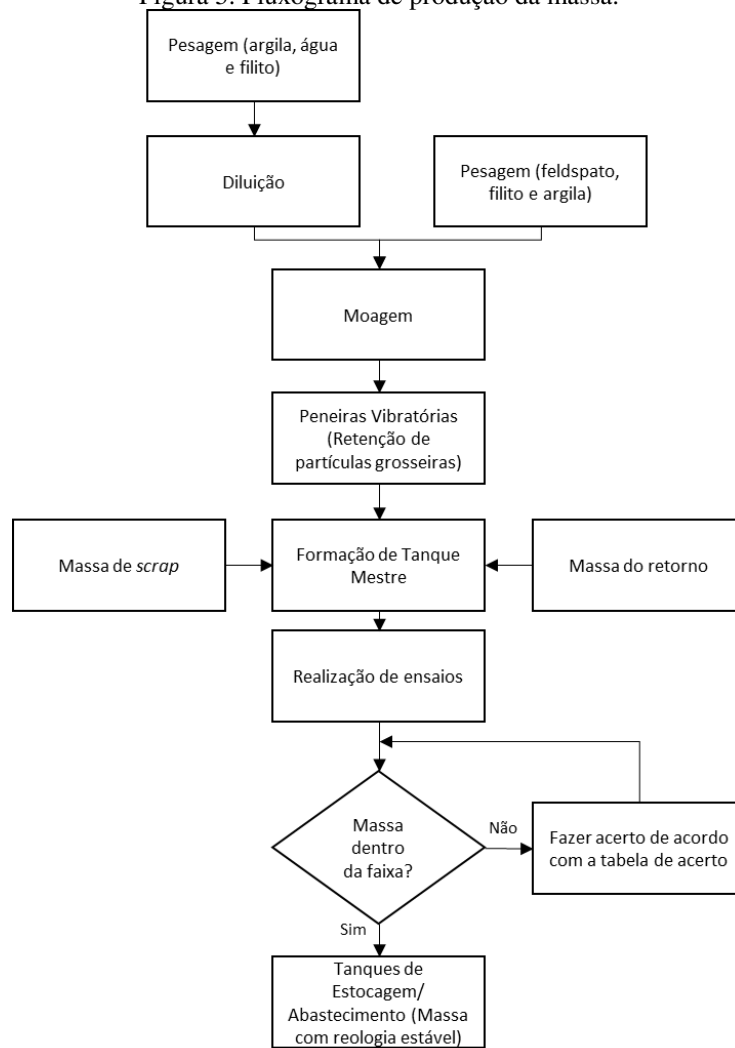
Figura 5. Fluxograma de produção da massa.

O fluxograma de produção da massa descrito, após a separação das matérias primas em lotes e definição das proporções dos materiais, pode ser visto na Figura 5.

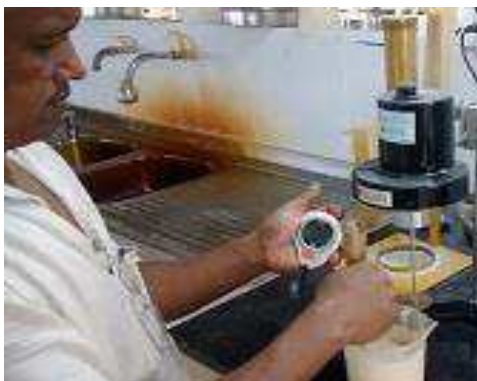
Figura 6. Fotografia da Realização do ensaio para a determinação do VD.

Após a moagem, o esmalte é peneirado e uma amostra é colhida para a realização de testes de viscosidade, densidade, tempo de secagem (TS), velocidade de deposição (VD) e resíduos. A realização do ensaio do VD é mostrada na Figura 6.

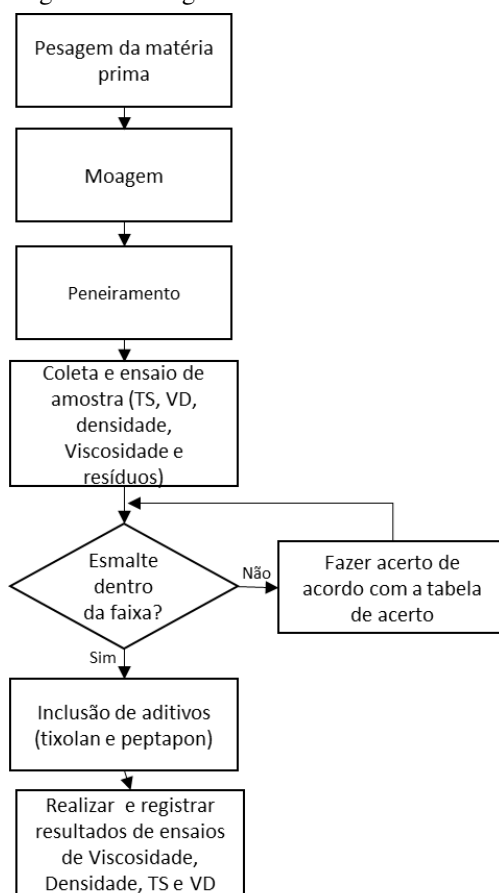
Figura 7. Fluxograma da Fábrica de Esmalte.

O fluxograma da produção do esmalte pode ser visto na Figura 7.

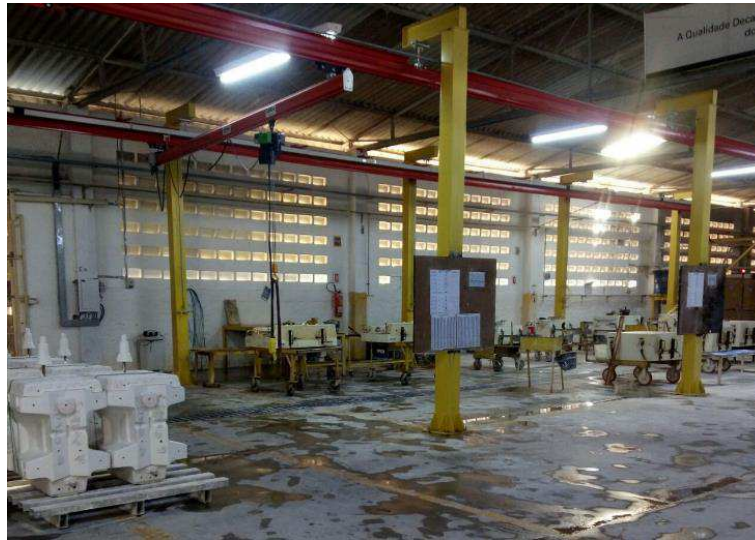
Figura 8. Fotografia da Fábrica de Moldes.

A modelagem, ou Fábrica de Moldes, cuja fotografia pode ser vista na Figura 8, é o setor responsável pela produção e troca dos moldes de gesso usados no setor da fundição.

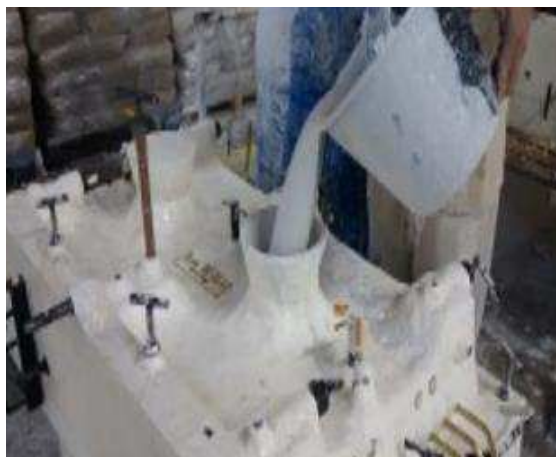
Figura 9. Fotografia do enchimento da matriz.

Em seguida, a matriz é cheia com a mistura do gesso padrão, como pode ser visto na Figura 9, e espera-se até que o molde esteja consolidado.

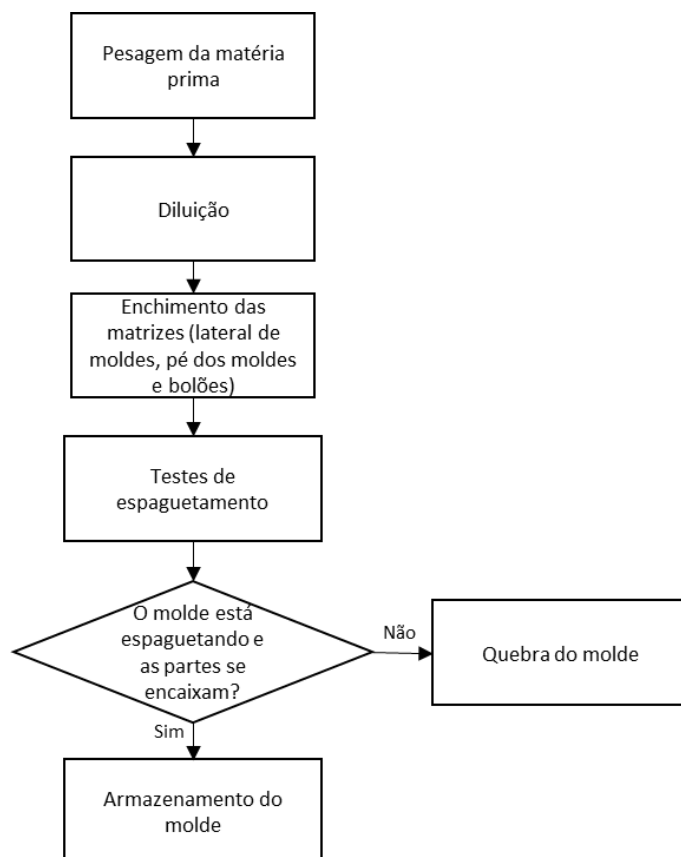
Figura 10. Fluxograma do processo produtivo de moldes,

Na Figura 10 o fluxograma do processo produtivo de moldes pode ser observado.

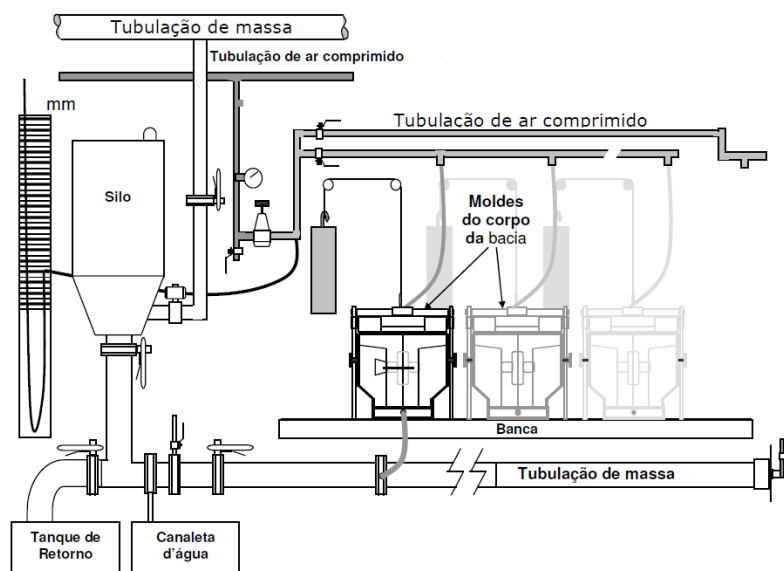
Figura 11. Representação esquemática do processo de conformação em moldes de gesso.

Na Figura 11 a representação esquemática da banca usada na conformação em moldes de gesso é mostrada.

Inicialmente, o enchimento dos moldes de gesso é realizado com a barbotina proveniente do silo localizado na cabeceira da banca, como visto na Figura 11. O silo é composto por um sensor de nível de massa e um atuador, que funcionam de forma a manter no silo o nível de massa pré-determinado.

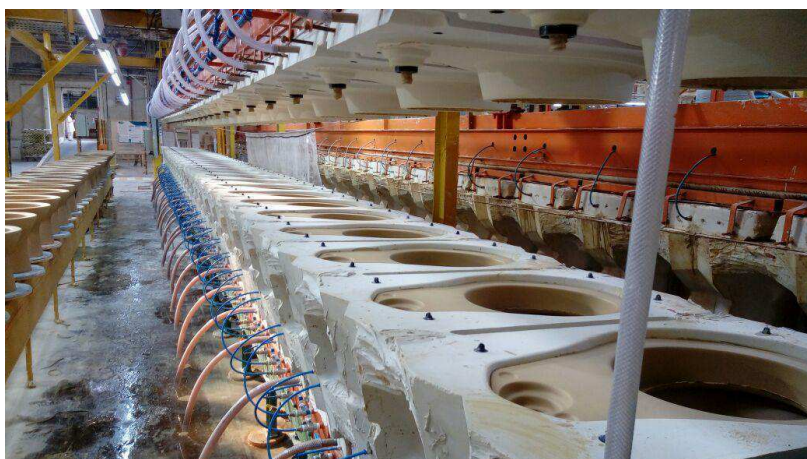
Figura 12. Fotografia da banca recém-aberta, antes do início da etapa de acabamento no molde.

Após o tempo de pressurização, a parte superior dos moldes é aberta, como pode ser visto na Figura 12, quando se inicia o processo de acabamento das peças ainda dentro dos moldes.

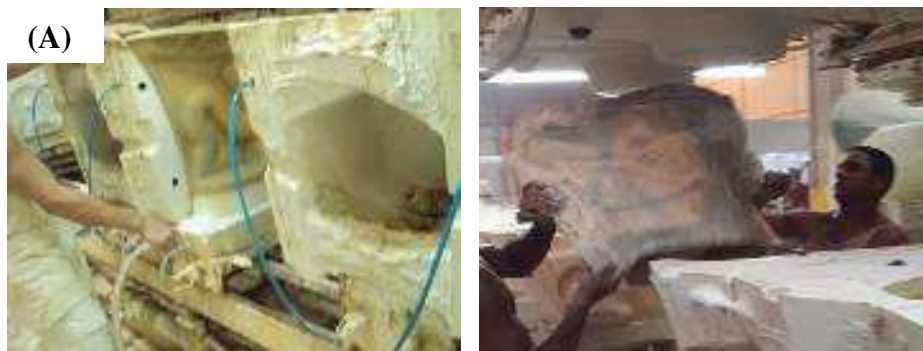
Figura 13. Fotografias da (A) Abertura do molde e do (B) Desmoldeamento da peça.

Os moldes são então colocados para espaguetar à medida em que as peças são desmoldeadas. Os processos de abertura do molde e desmoldeamento das peças podem ser vistos na Figura 13 (A) e (B), respectivamente.

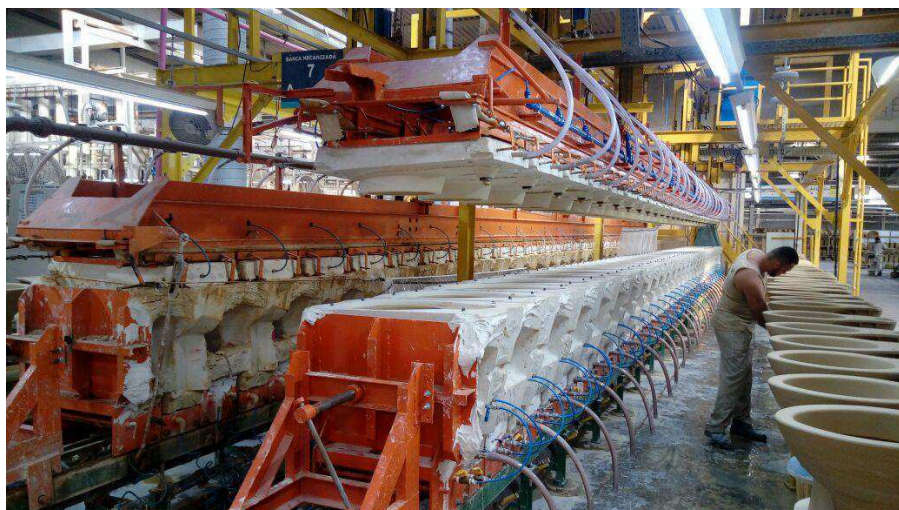
Figura 14. Fotografias da etapa do acabamento das bacias.

Em seguida, as peças passam por um processo de acabamento manual e individual, em que são removidas as rebarbas e os defeitos superficiais, conforme mostrado na Figura 14.

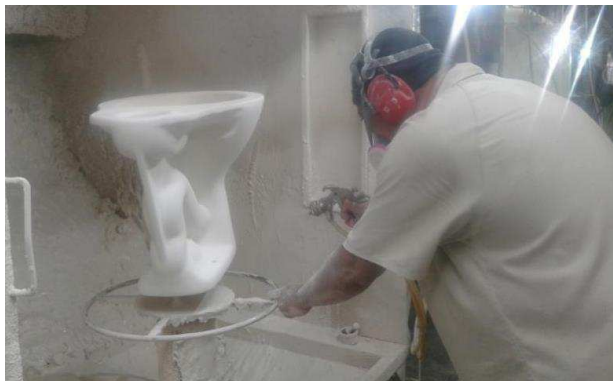
Figura 16. Fotografia da cabine de Esmaltação.

O esmalte acertado é bombeado até as pistolas da Esmaltação, que ficam alocadas nas cabines e funcionam à base de ar comprimido. Nestas cabines, os esmaltadores conseguem realizar a Esmaltação de todos os tipos de peças produzidas na fábrica, seguindo as determinações de abertura do leque, de vazão do esmalte e de aplicação de camadas estabelecidas no processo padronizado.

Uma fotografia da cabine de Esmaltação pode ser vista na Figura 16.

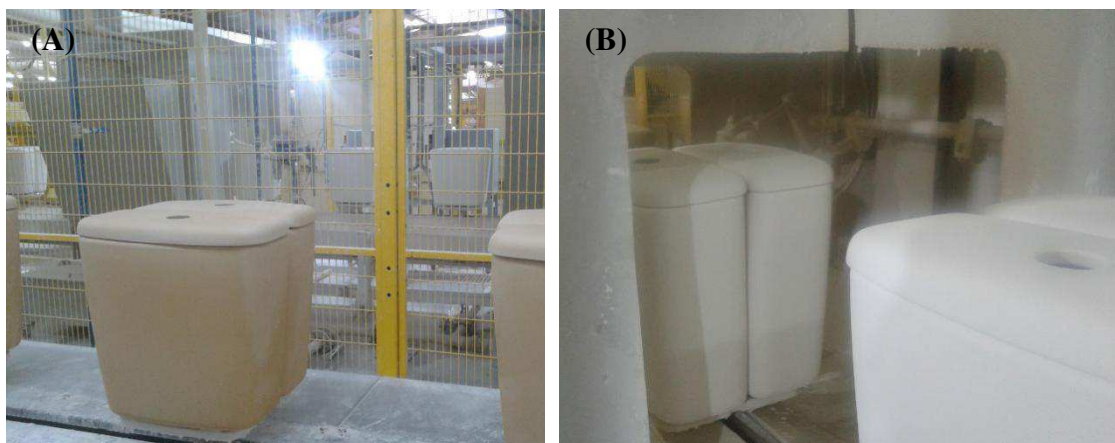
Figura 17. Fotos da (A) Esteira e da (B) Cabine do Carrossel.

A esmaltação de caixas pode ainda ser realizada pelo carrossel, máquina adquirida em agosto de 2017, projetada para esmaltar caixas, colunas e lavatórios, apresentando produtividade até 3 vezes maior do que a humana.

Fotografias da esteira e da cabine do carrossel podem ser vistas na Figura 17 (A) e (B), respectivamente.

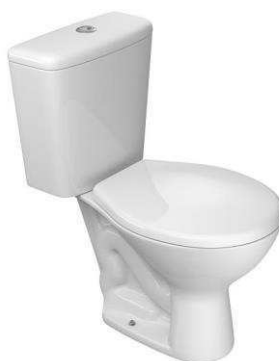
Figura 18. Fotografia do conjunto da bacia com caixa acoplada.

As atividades desenvolvidas tiveram foco na melhoria da competitividade dos principais produtos produzidos na unidade: a bacia acoplada e a caixa. Tais itens são vendidos em conjunto, o qual pode ser visto na Figura 18.

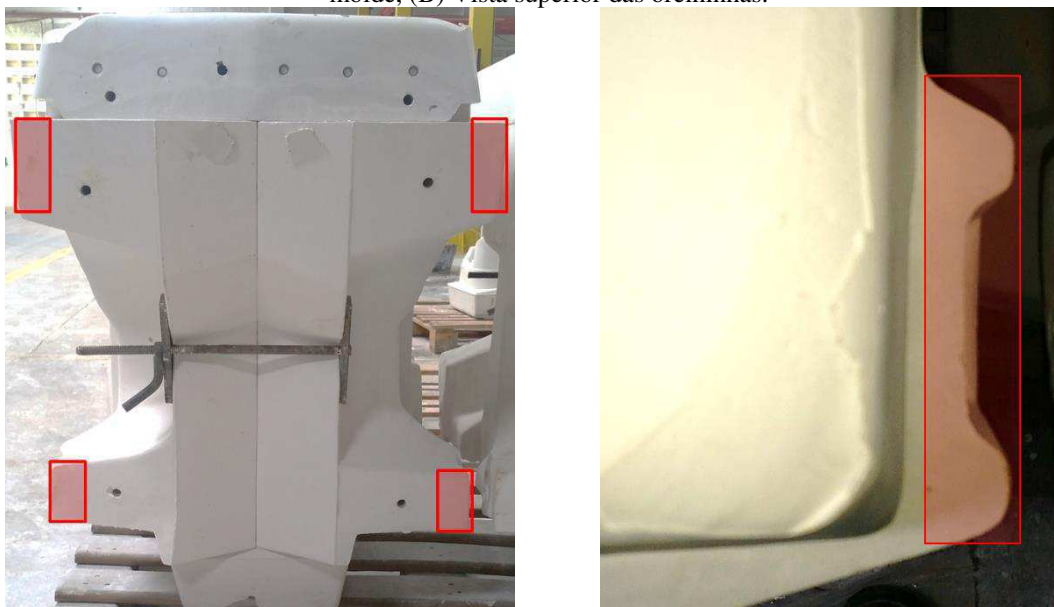
Figura 20. Fotografia do molde com as estruturas auxiliares destacadas em vermelho (A) Vista frontal do molde, (B) Vista superior das orelhinhas.

Os moldes são formados por uma estrutura principal e essencial para a formação da peça. Além disso, o molde possui estruturas auxiliares, chamadas de orelhinhas, que medem 2,5 centímetros.

Na Figura 20 pode-se observar a fotografia de um molde com estrutura original, antes de serem realizadas as modificações, com as estruturas auxiliares destacadas em vermelho.

As orelhinhas são utilizadas para a fixação da lateral de um molde com a lateral do molde vizinho, para facilitar o processo de abertura dos moldes e retirada das peças.

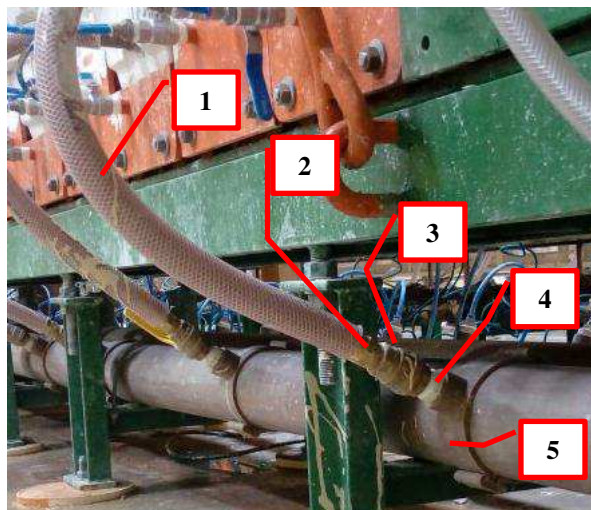
Figura 22. Sistema de enchimento individual de um molde.

Na Figura 22, pode-se observar o sistema de enchimento individual de um molde.

Na Figura 22, os equipamentos destacados são:

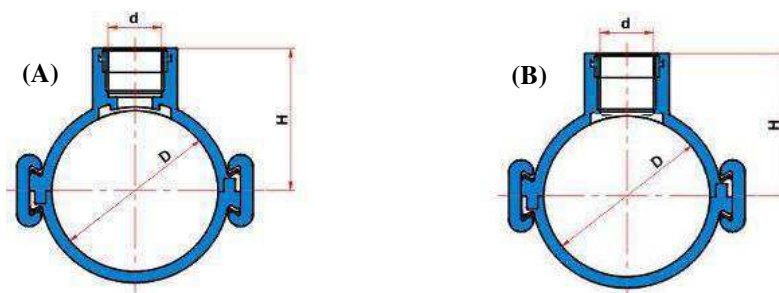
Figura 23. Colar tomada de PVC (A) original e (B) reaberto.

- Os colares tomadas de PVC tiveram que ser reabertos com a furadeira para não restringir o fluxo de massa, alteração que está ilustrada na Figura 23.

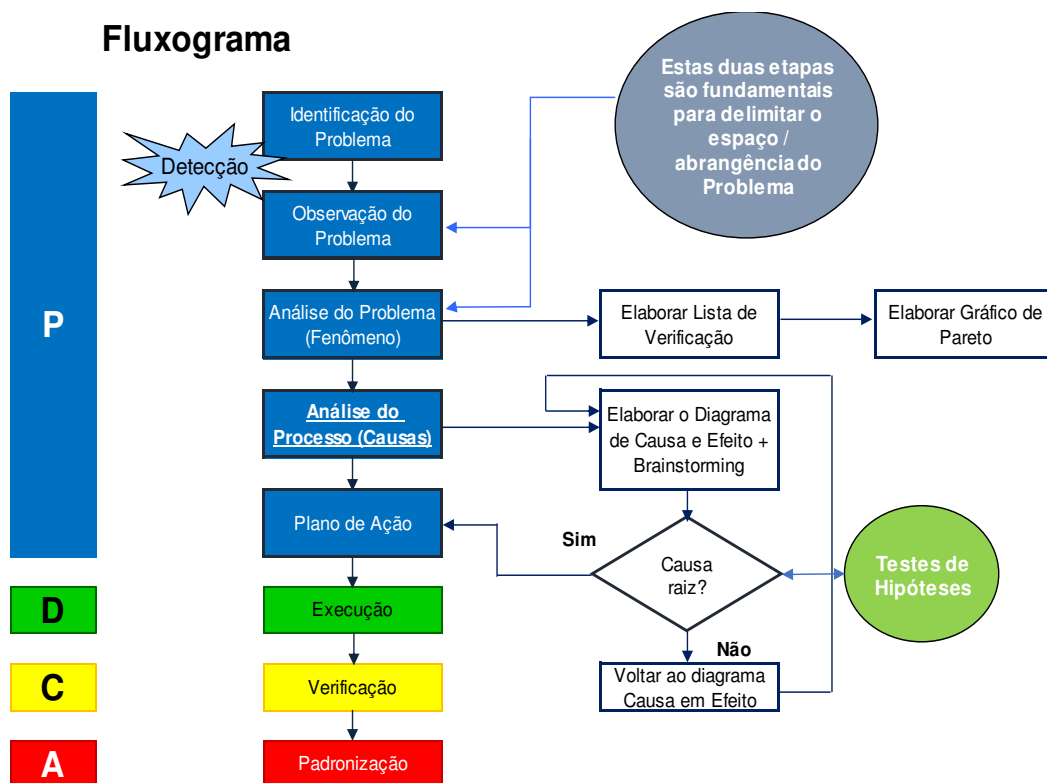
Figura 24. Fluxograma do PDCA, no qual se baseia o MASP.

Na Figura 24 pode-se observar o fluxograma do PDCA.

A partir da Figura 24, pode-se identificar as oito etapas que constituem o sequenciamento do MASP, as quais foram seguidas para o tratamento das deformações e serão detalhadas a seguir.

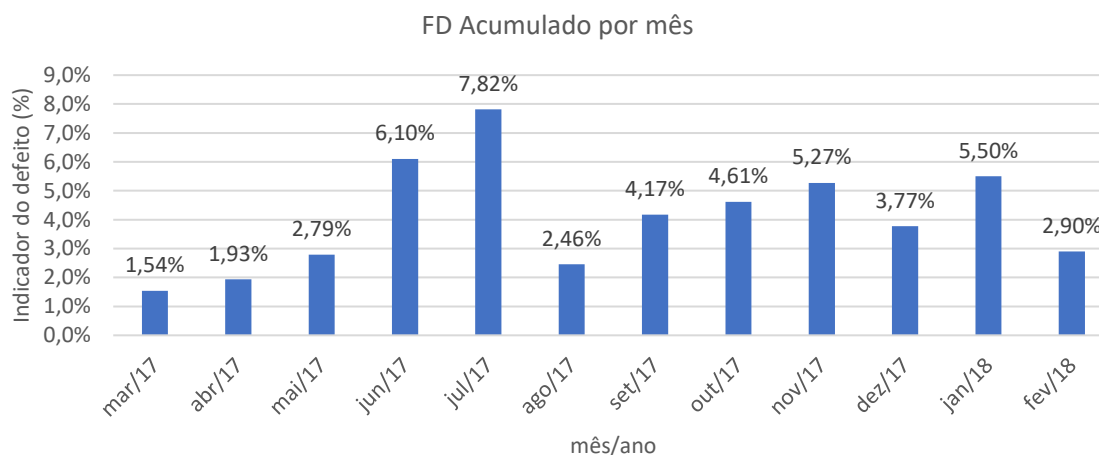
Figura 25. Histórico mensal da falha de deformação de janeiro de 2017 a janeiro de 2018.

Na Figura 25 os índices mensais históricos da falha de deformação de março de 2017 a janeiro de 2018 são apresentados.

A partir da Figura 25 pode-se constatar que houve uma mudança brusca no patamar da falha de deformação entre os meses de maio e junho de 2017. A mudança de patamar ocorreu em decorrência de mudanças no critério de classificação deste defeito. Após o treinamento dos classificadores, os resultados baixaram em agosto de 2017.

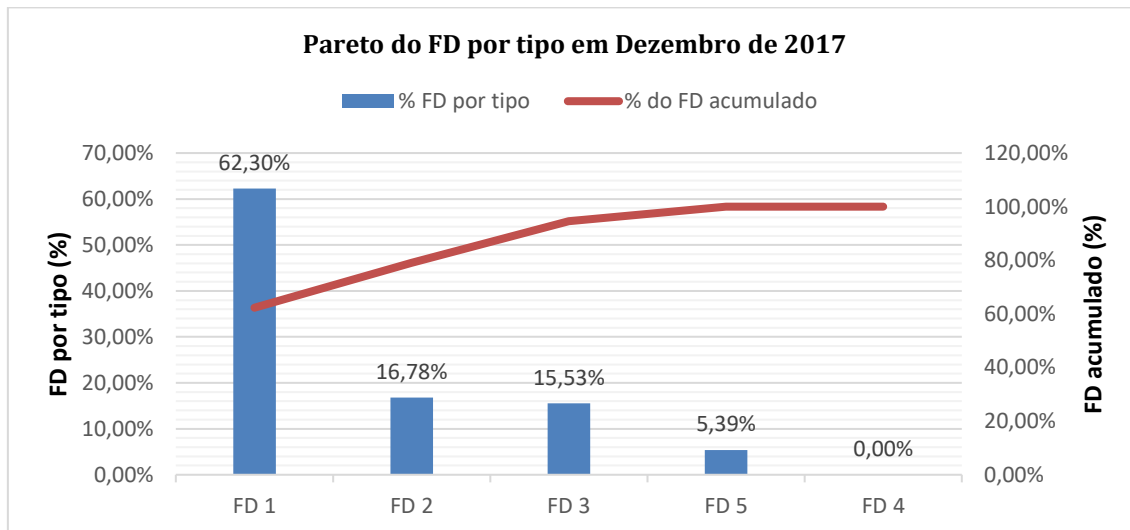
Figura 26. Pareto do FD por tipo, a partir dos dados apontados no PAC, em dezembro de 2017.

Fazendo-se a observações a partir dos dados do PAC relativos ao mês de dezembro de 2017, aplicou-se Pareto à falha de deformação estratificada pelos tipos (FD 1, FD 2, FD 3, FD 4 e FD 5), como pode ser visto na Figura 26.

A partir da Figura 26, pode-se constatar que a deformação transversal e a deformação longitudinal concentram 80% do total de peças com deformação. No entanto, o percentual de peças com deformação transversal é três vezes maior que o percentual da deformação transversal, que é o segundo mais incidente nas peças de acordo com a Figura 26.

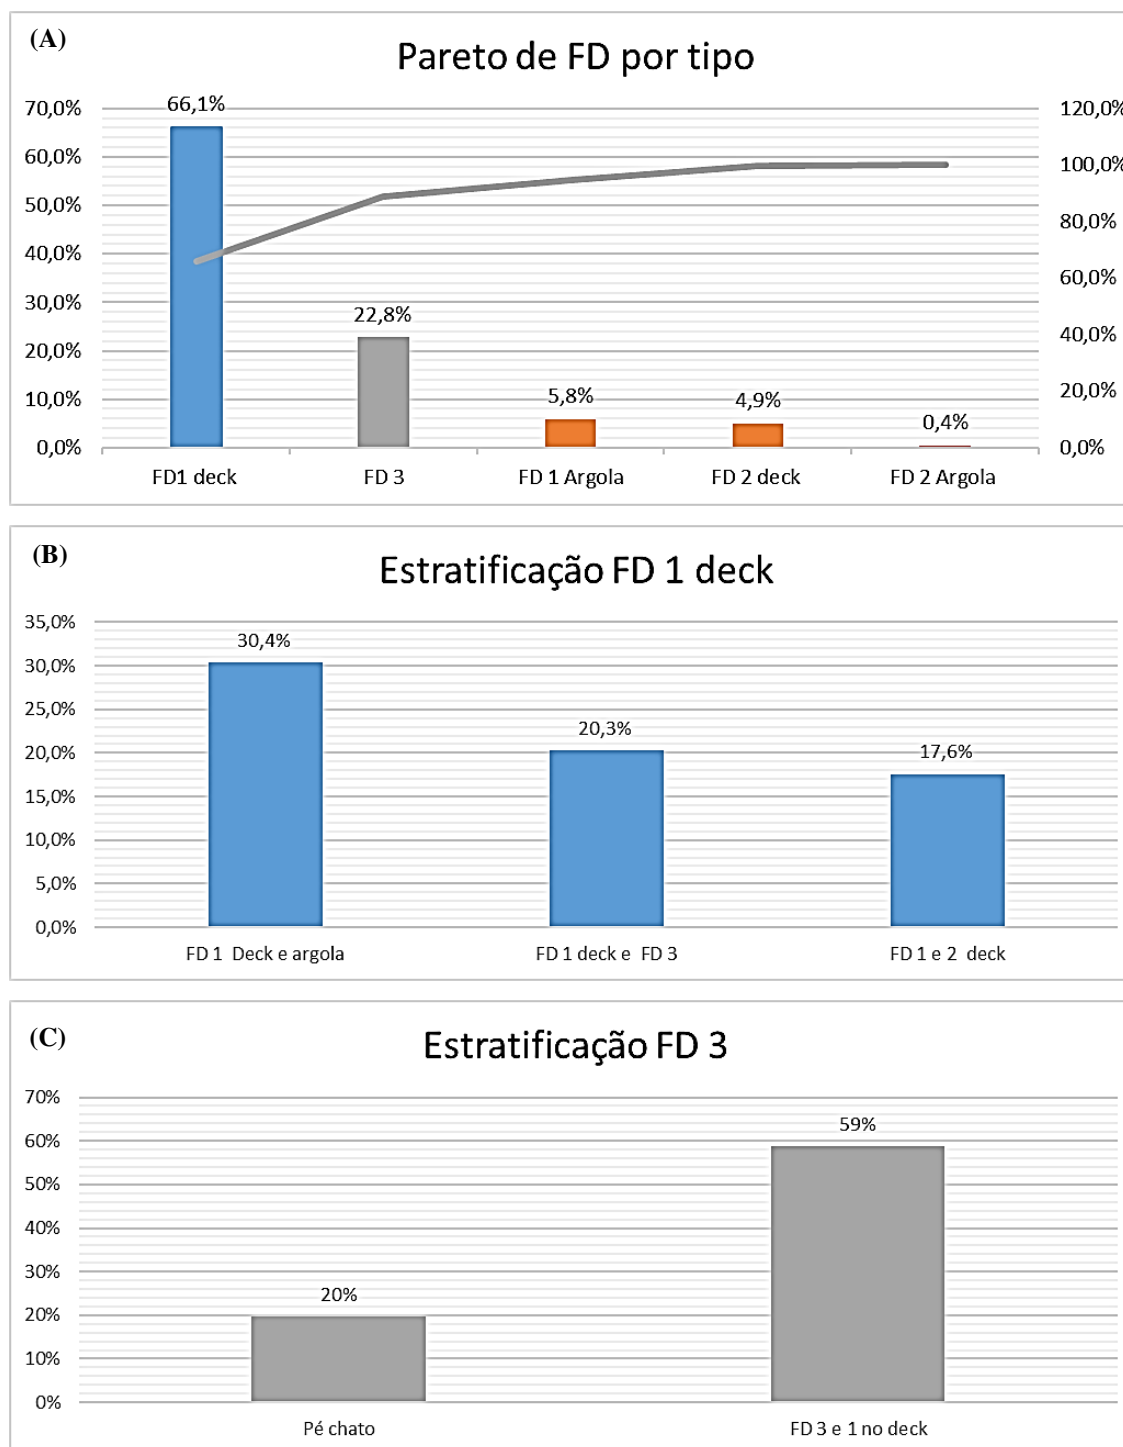
Figura 27. Estratificação do banco de dados montado a partir da verificação das peças da queima: (A) Pareto de FD por tipo, (B) Estratificação do FD 1 do deck, (C) Estratificação do FD 3.

Na Figura 27 pode-se verificar a estratificação acumulada das amostras analisadas na quebra por falha de deformação.

A partir da Figura 27 (A), observou-se que o FD 1 no deck é o principal tipo de deformação que atinge as bacias acopladas. Além disso, pela Figura 27 (B), pode-se notar que 30% das peças que possuem FD 1 no deck, também possuem FD 1 na argola e que 20% das peças que possuem FD 1 no deck também possuem FD 3. Por fim, pela Figura

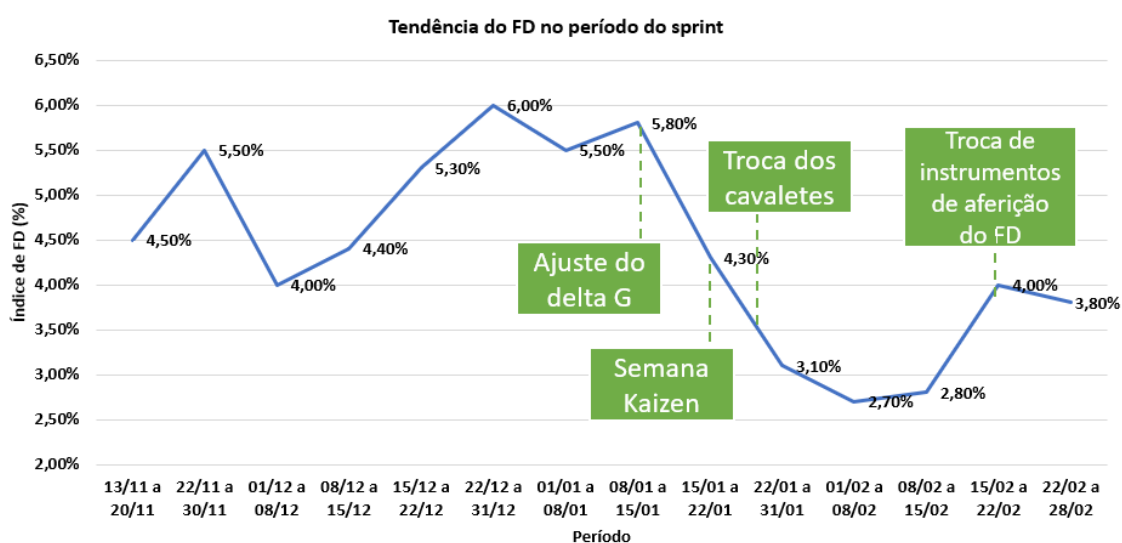
Figura 28. Histórico semanal do FD de 13 de junho a 28 de fevereiro m de 2018.

A partir da Figura 28, pode-se observar a tendência semanal do defeito de deformação durante a execução do projeto de melhoria de qualidade das bacias acopladas.

Na Figura 28, as ações que apresentaram maiores impactos na redução do defeito foram destacadas.

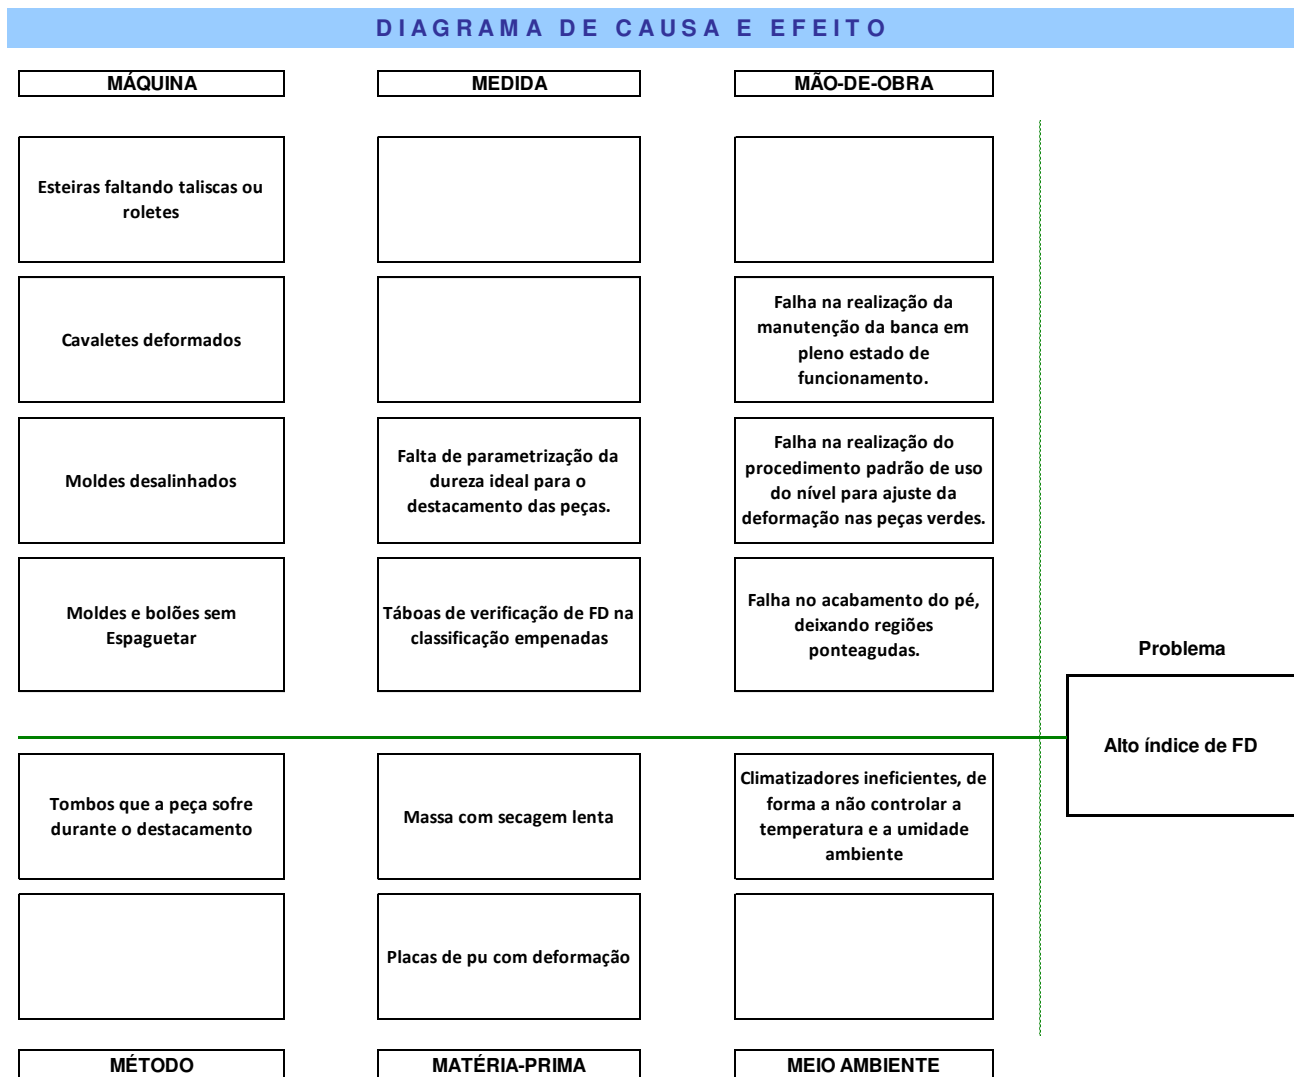
APÊNDICE A – DIAGRAMA DE CAUSA E EFEITO

O diagrama de Causa e Efeito divide as causas principais de qualquer problema em 6M's: Máquina, Medida, Mão de Obra, Método, Matéria Prima e Meio Ambiente.
