CURSO DE GRADUAÇÃO EM ENGENHARIA ELÉTRICA

Universidade Federal  
de Campina Grande

RELATÓRIO DE ESTÁGIO INTEGRADO  
ENERGISA BORBOREMA DISTRIBUIDORA DE ENERGIA S. A.

RELATÓRIO DE ESTÁGIO INTEGRADO

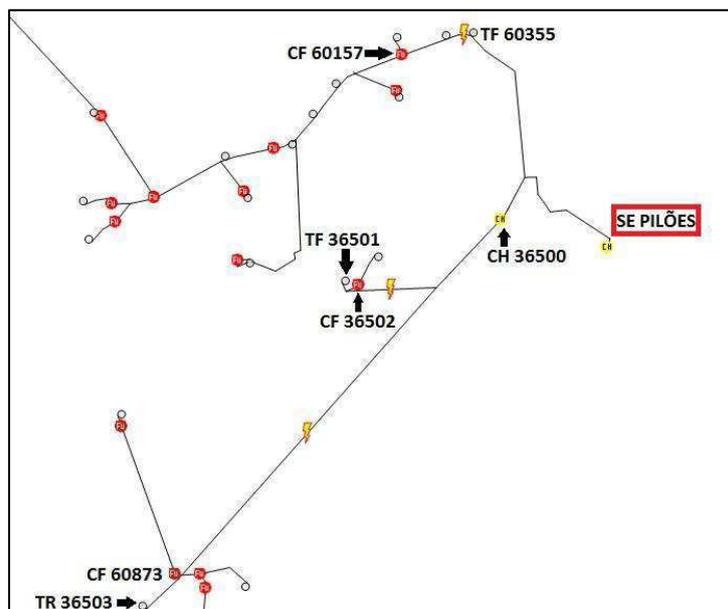
Figura 3 - Simulação de defeito no NIX.

O NIX é um *software* para coordenação de proteção de sistemas elétricos. Dentre suas funções, existe um módulo para simulação de falhas. A simulação utiliza dados da tensão do circuito e da corrente de falta para calcular os possíveis locais de falta. Na Figura 3 mostra-se um exemplo de uma simulação de falha e direcionamento na localização dos prováveis locais de defeito.

Assim, evita-se que as equipes de inspeção tenham que percorrer todo o alimentador em busca do defeito, pois é possível direcionar os locais de inspeção com base no resultado da simulação.

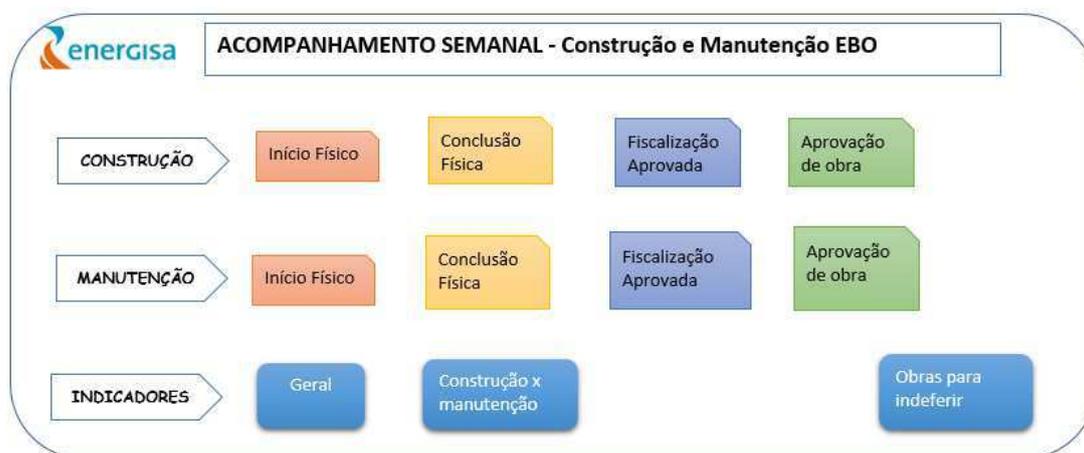
Figura 4 - Menu principal de acompanhamento semanal de obras.

Uma vez os dados estando disponíveis em Excel, a planilha gera automaticamente um extrato das obras que estão nos status de: Início Físico; Conclusão Física; Fiscalização Aprovada e Aprovação de Obra. Ao fim da consulta é possível saber o status de cada obra, a quanto tempo está aberta, quanto tempo está no status, além de indicar quais obras estão dentro do prazo, quais estão próximas de vencer o prazo e quais estão fora da meta. Na Figura 4 mostra-se a interface da planilha final onde é possível ver as obras separadas entre Construção e Manutenção por cada status e também os indicadores.

Clicando nos botões mostrados na Figura 4 é possível visualizar todas as obras que estão em cada um dos status. Uma parte das planilhas resultantes são mostradas nas Figuras 5 e 6. Através de programação, é possível preencher a coluna de contagem de dias, determinando há quantos dias a obra está no status. A partir dos prazos de cada status, determina-se se a obra está dentro do prazo, em atenção ou fora do prazo.

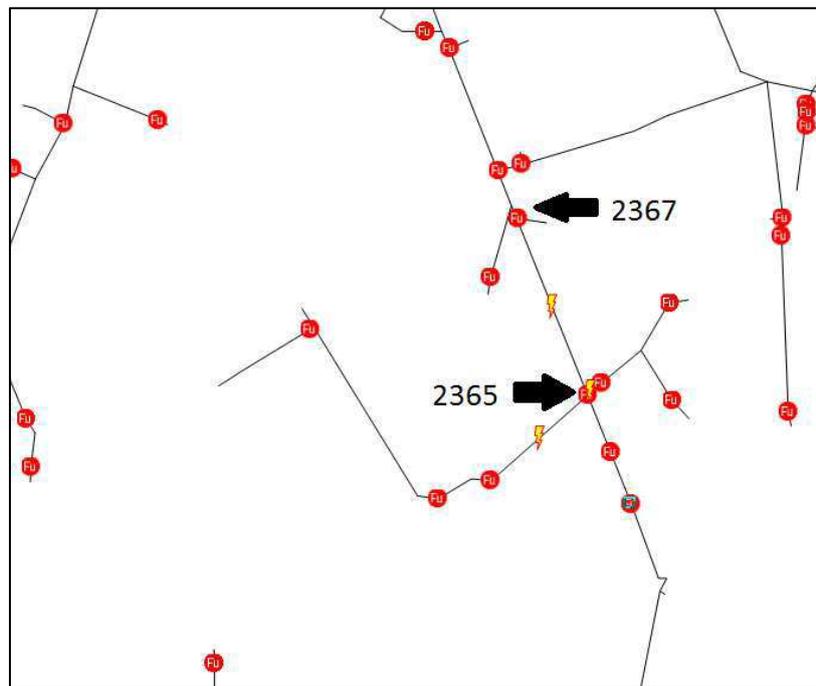
Figura 9 - Simulação de falta ABR V2.

O defeito foi causado pelo toque entre duas fases do alimentador, causando um curto-circuito fase-fase com correntes registradas de 707 A e 710 A nas fases A e B, respectivamente. Foi pedido que o estagiário simulasse esse defeito no *software* NIX. Na Figura 9 apresenta-se o resultado da simulação. Os prováveis locais de defeito encontrados foram próximo aos componentes de identificação 2365 e 2367.

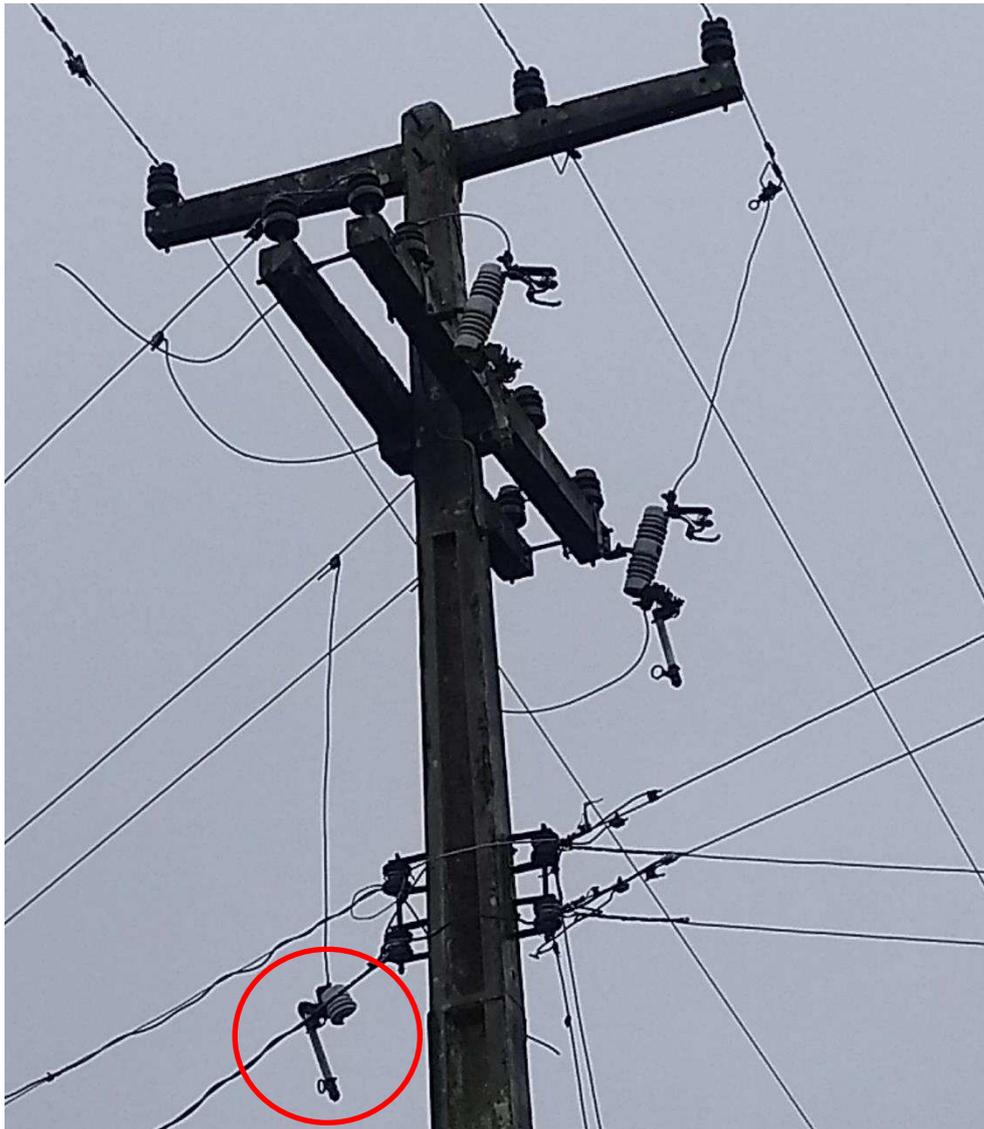
Figura 10 - Chaves Atuadas no ABR V2.

Essa informação foi passada para as equipes que também estavam percorrendo a linha. O estagiário e os engenheiros foram na viatura da empresa para o local indicado. Ao chegar no local constatou-se as chaves-fusível do componente 2367 estavam atuadas e o isolador de sustentação da chave-fusível da fase B havia se partido. Essa estrutura pode ser vista na Figura 10.

A equipe de Linha Viva fez a substituição da chave-fusível da fase B e energizou a linha novamente.

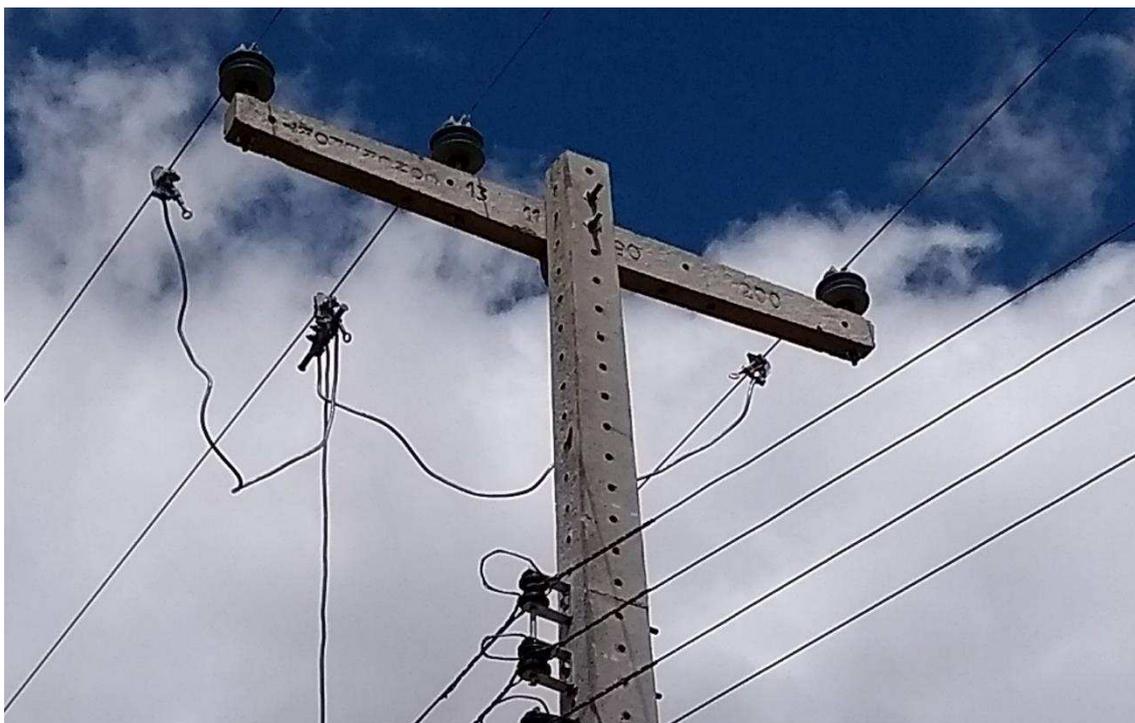
Figura 11 - Linha desligada e aterrada para trabalho.

Na Figura 11 é mostrada a linha desligada e aterrada, procedimento de segurança para o trabalho, enquanto que a Figura 12 mostra colaboradores realizando a troca de isoladores e conexões nos cabos.

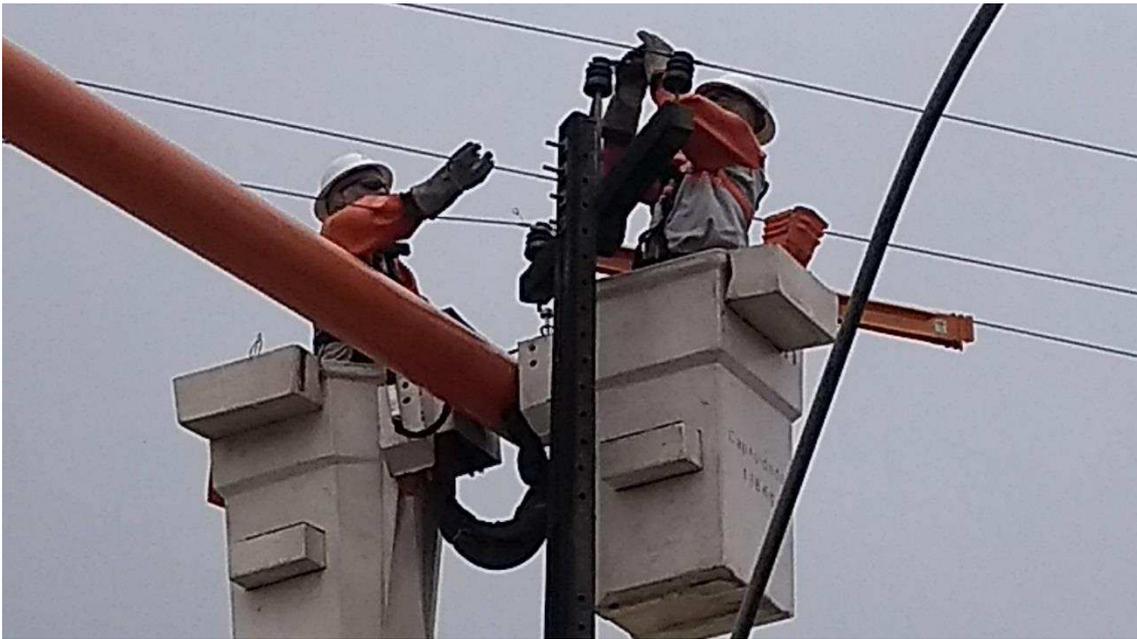
Figura 13 - Equipe de LV trocando isolador.

Na Figura 13 é possível ver a equipe trocando o isolador. Já a Figura 14 mostra o isolador retirado.

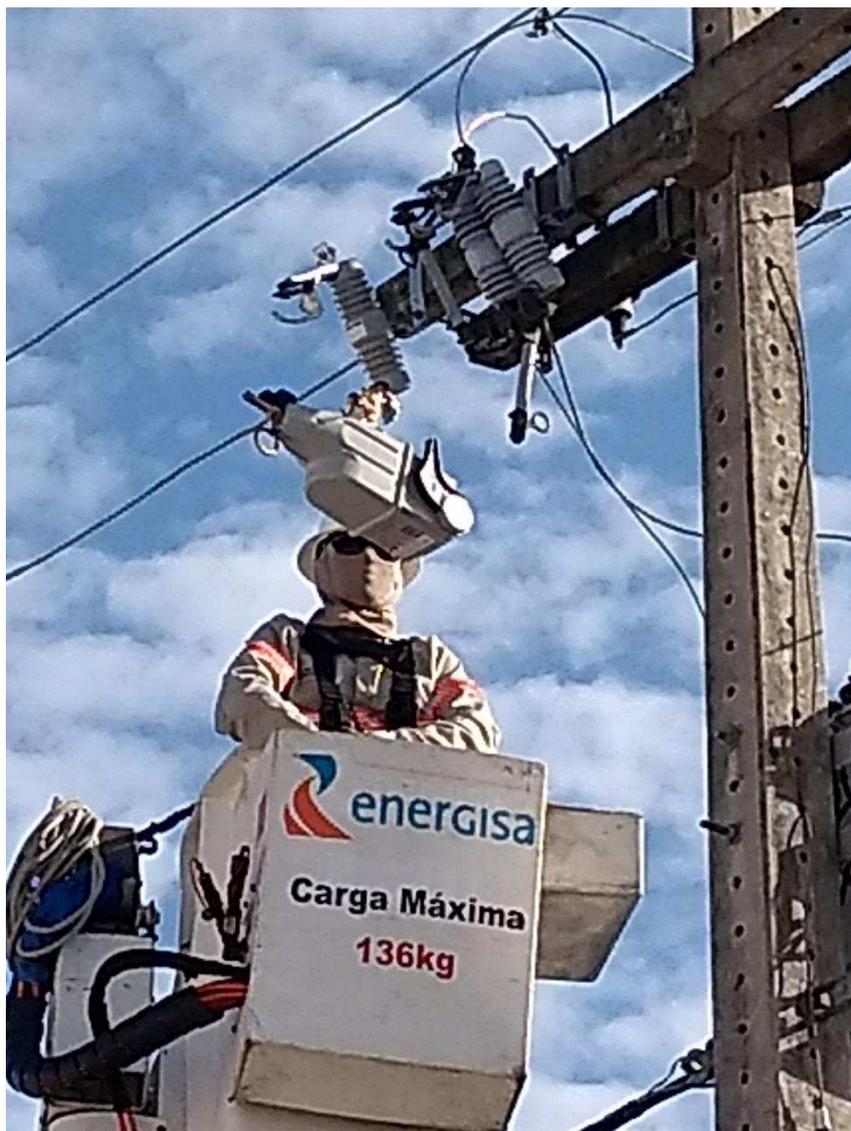
Figura 19 - Treinamento prático do TripSaver® II.

No dia 31 de janeiro deste ano, os representantes da S&C ministraram o treinamento do TripSaver® II para os colaboradores da Energisa Borborema na sede da empresa, onde foi feita uma explanação teórica pela parte da manhã, com discussões sobre os detalhes da operação do equipamento, e a demonstração prática na parte da tarde. Na Figura 19 mostra-se o funcionário da Energisa instalando o equipamento na base da chave-fusível. A parte prática foi realizada no centro de treinamento, também na sede da empresa. O estagiário participou de todo o treinamento.

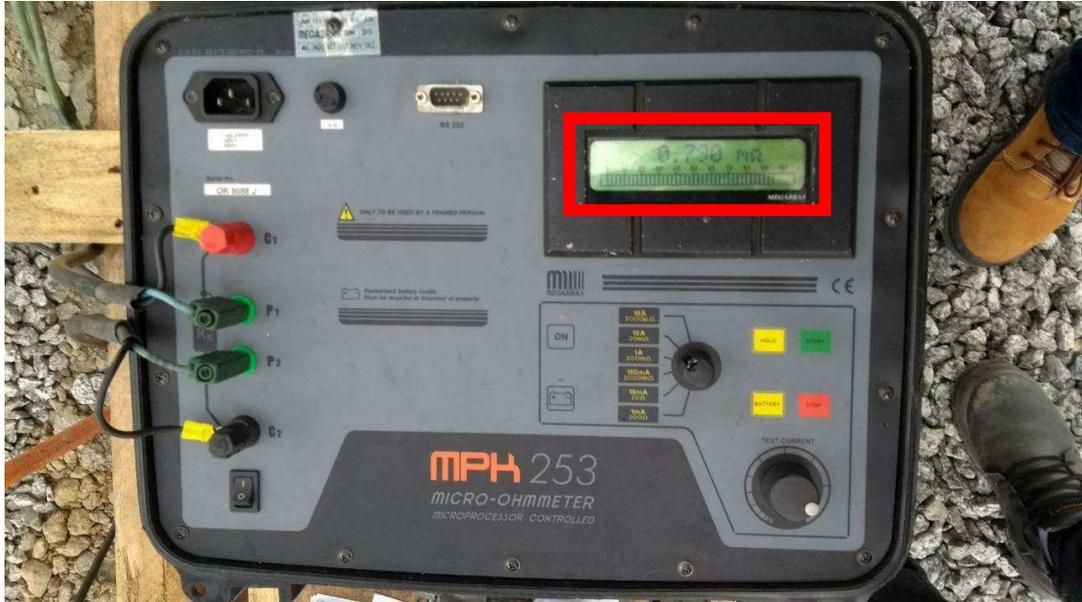
Figura 2 - Medidor de Resistência de Contato Mostrando a Resistência Medida

- 9.2- Conectar os cabos P2 (tensão) e C2 (corrente) do instrumento o mais próximo possível ao terminal de carga (C) do RT;
- 9.3- Aplicar 1 A entre os terminais primários do RT de acordo com os procedimentos de ajuste de cada aparelho, permanecendo aplicando até a estabilização da leitura;

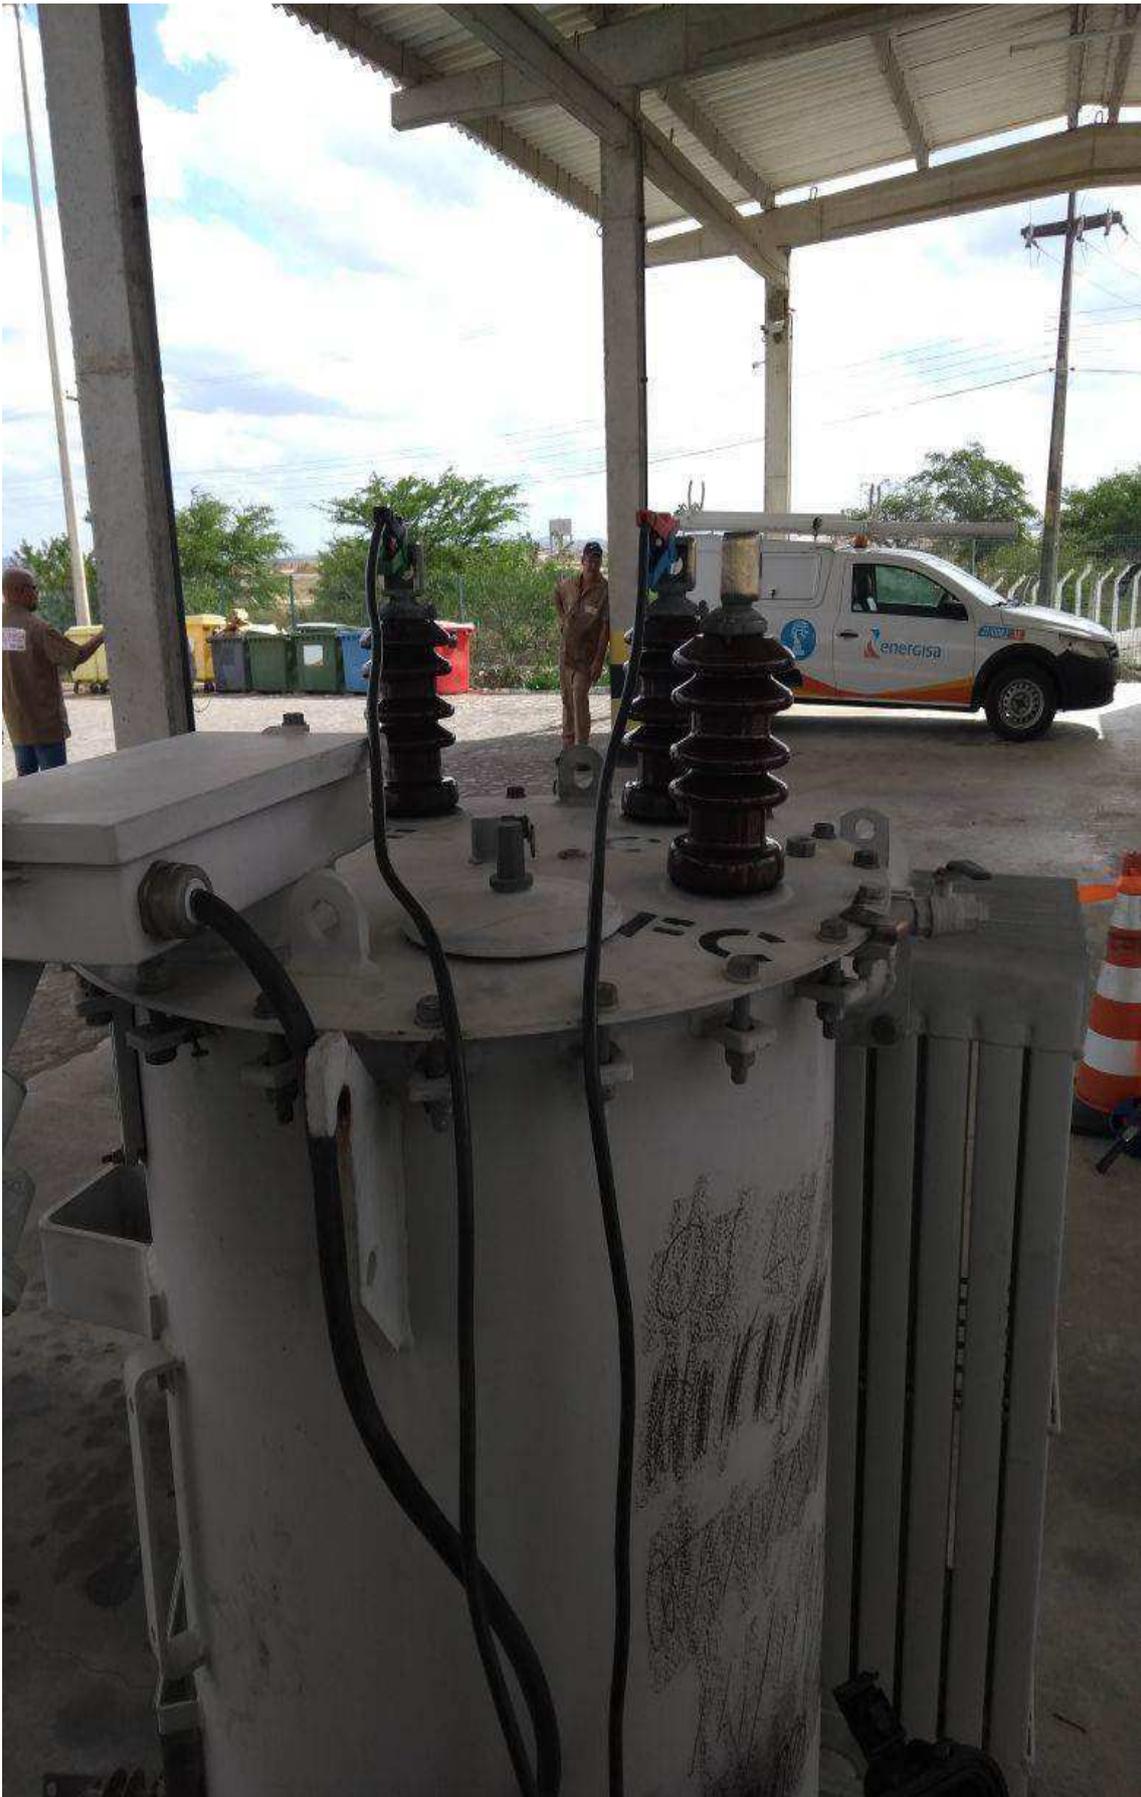
Figura 3 - Teste de resistência de contatos

- ⇒ 6- Conectar o cabo de alimentação do instrumento de ensaios, observando suas características nominais de tensão
- ⇒ 7- Efetuar a calibração do instrumento de acordo com as recomendações do fabricante, sem qualquer ligação dos cabos de ensaio ao RT
- ⇒ 8- Conectar o gerador ao painel de controle do RT na parte de alimentação externa. Certificar-se se o controle do RT é atendido em 127 volts.
- ⇒ 9- Medição do RT:
  - 9.1- Conectar os cabos P1 (tensão) e C1 (corrente) do instrumento o mais próximo possível do terminal de fonte (F) do RT;

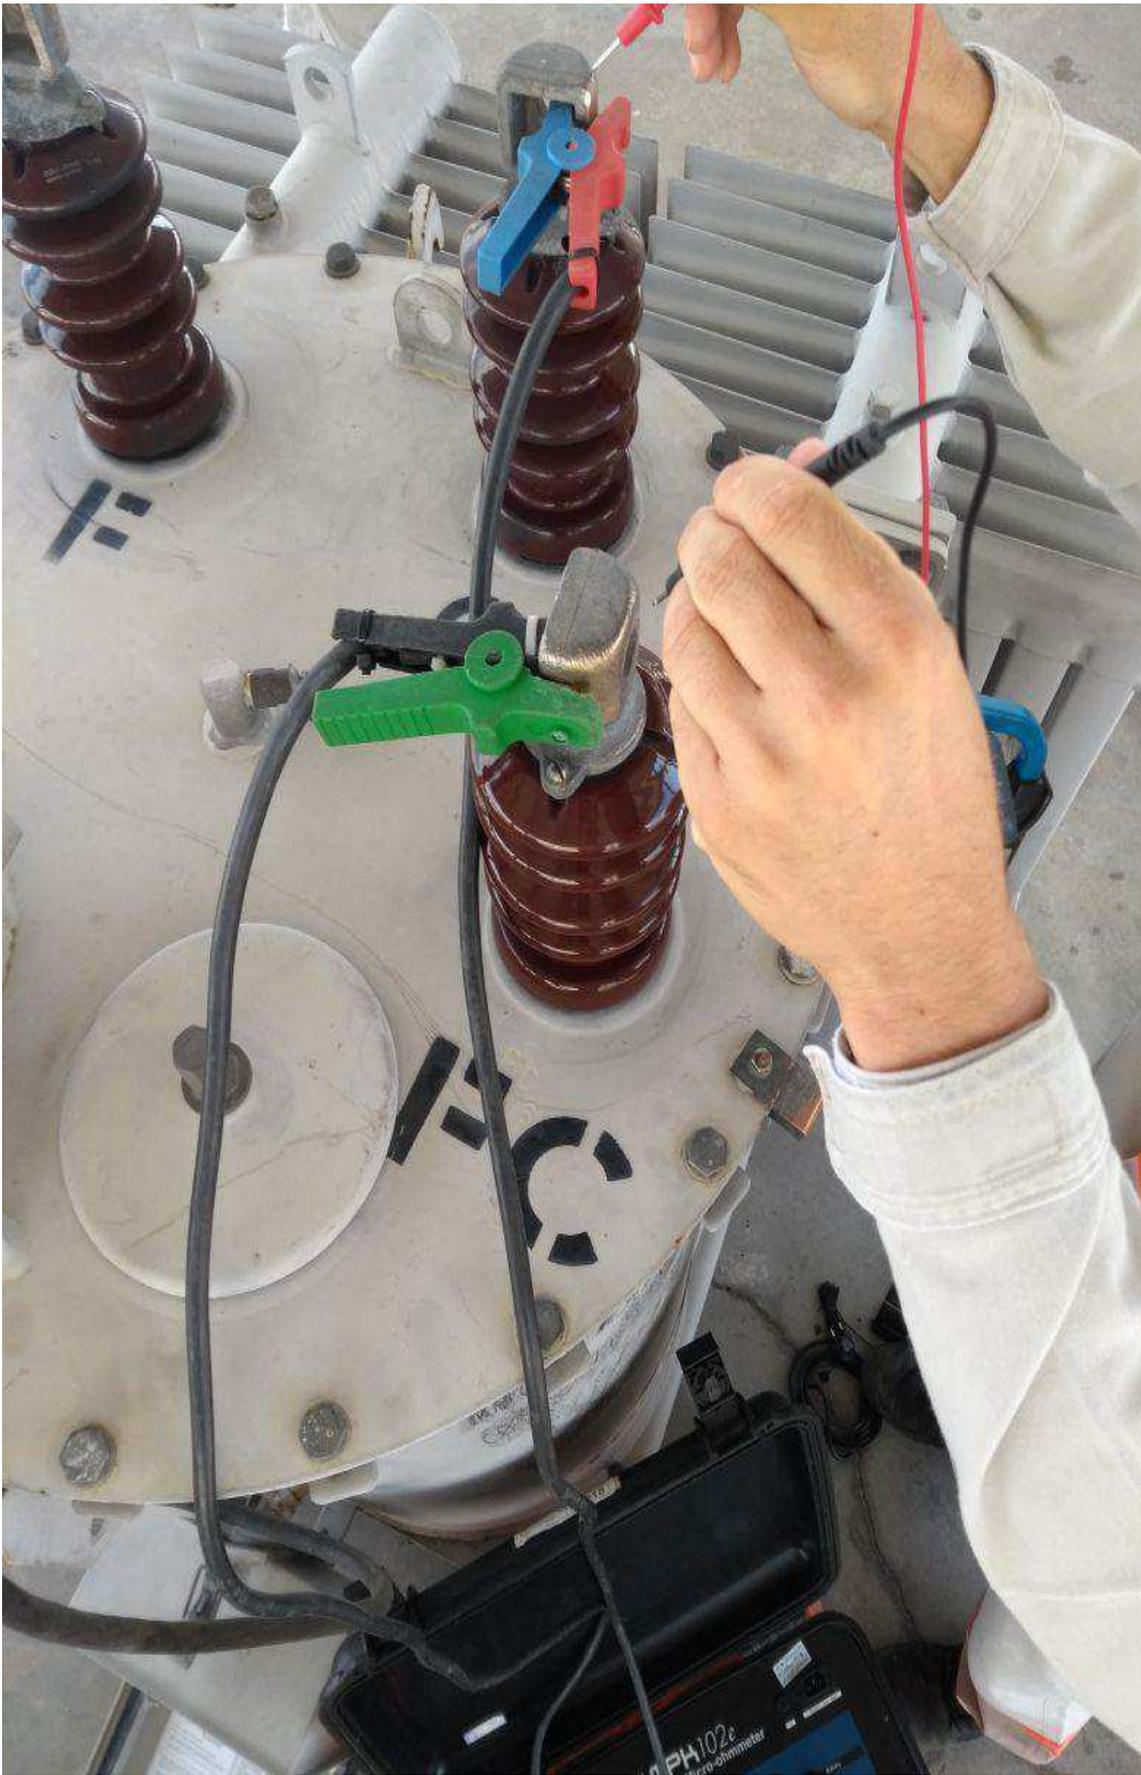
Figura 4 - Teste de equalização

- 9.4- Anotar as leituras no Impresso de Ensaio em RT conforme os Taps indicados na folha de ensaio
- ⇒ **10- Determinação da EQUALIZAÇÃO:**
- 10.1- Colocar o RT no Tap 0;
  - 10.2- Conectar os cabos P1 (tensão) e C1 (corrente) do instrumento o mais próximo possível do terminal de carga (C) do RT;
  - 10.3- Conectar os cabos P2 (tensão) e C2 (corrente) do instrumento o mais próximo possível ao terminal de fonte/carga (FC) do RT;
  - 10.4- Utilizando o multímetro, medir a tensão entre os terminais C e FC do RT;
  - 10.5- Utilizando a Lei de Ohm ( $R = V / I$ ), calcular o valor da resistência;
  - 10.6- Anotar o resultado na folha de ensaio.

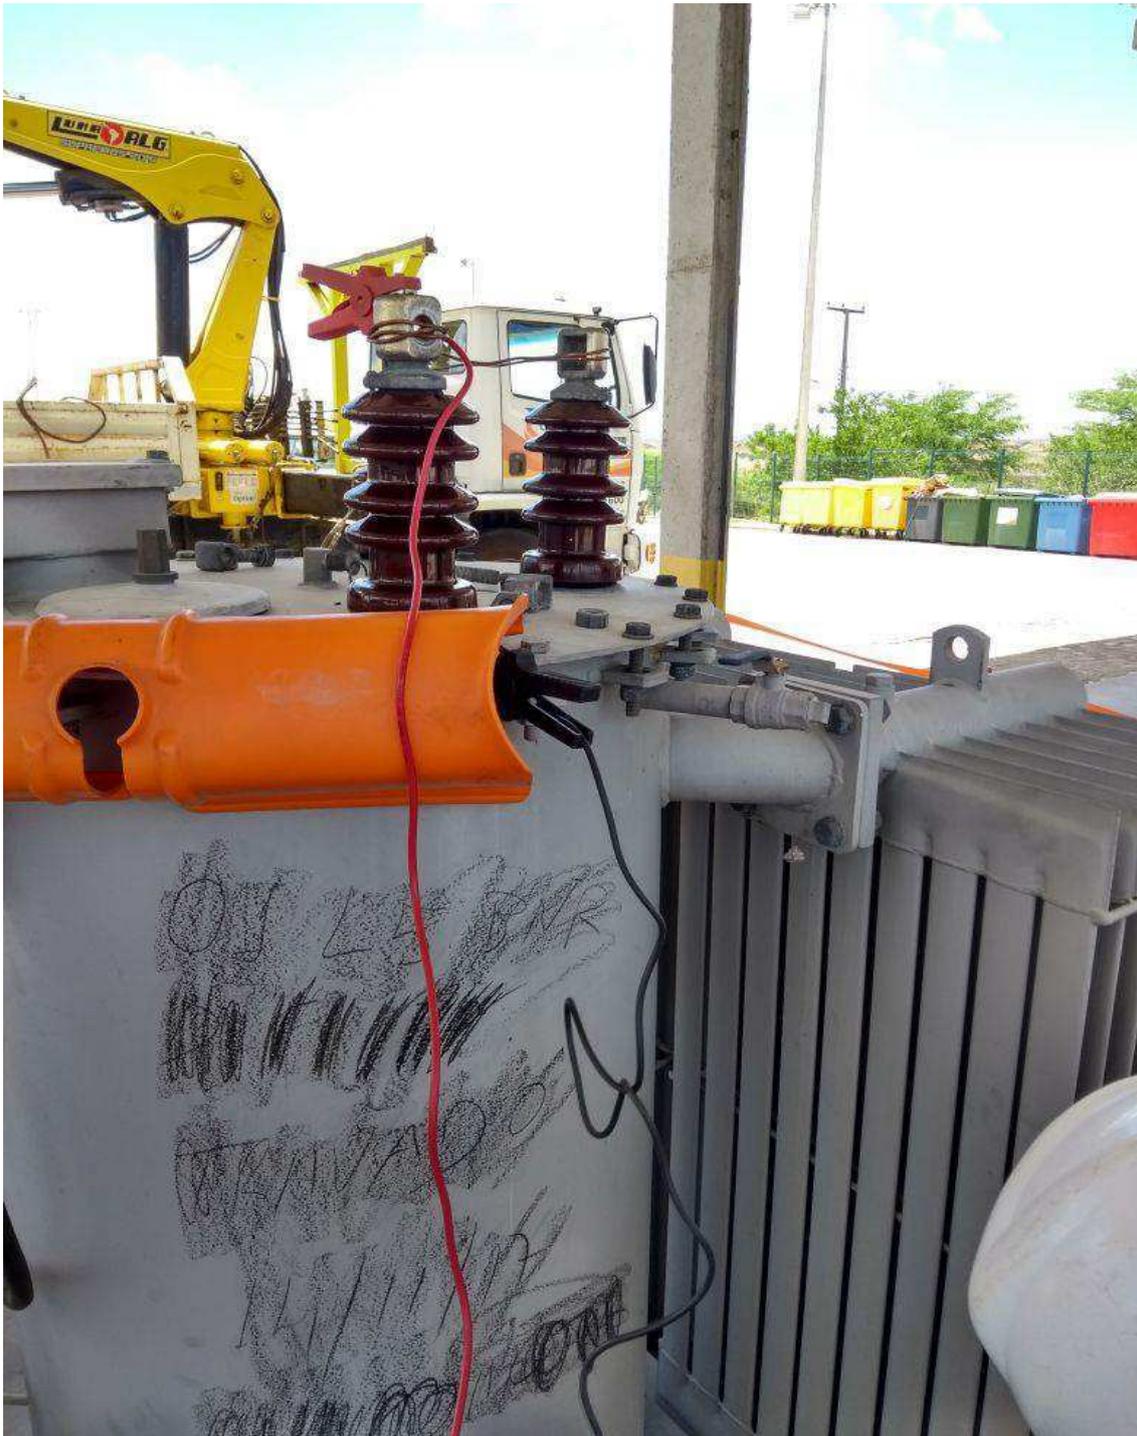
Figura 2 - Foto das Ligações dos Terminais Do RT

- ⇒ **8-** Limpar todas as buchas do REGULADOR de TENSÃO com álcool isopropílico;
- ⇒ **9-** Medição da Resistência de Isolamento entre Núcleo e Carcaça:
  - 9.1- Interligar os terminais (F, C e FC) externamente;
  - 9.2- Conectar o cabo *linha* (VERMELHO) do instrumento nos terminais do RT;
  - 9.3- Conectar cabo *terra* (PRETO) do instrumento na carcaça do RT;
  - 9.4- Aplicar uma tensão de 5kV e aguarda a estabilização da leitura da resistência de isolamento de 30 segundos a 10 minutos.
  - 9.5- Anotar na folha de ensaio o resultado.

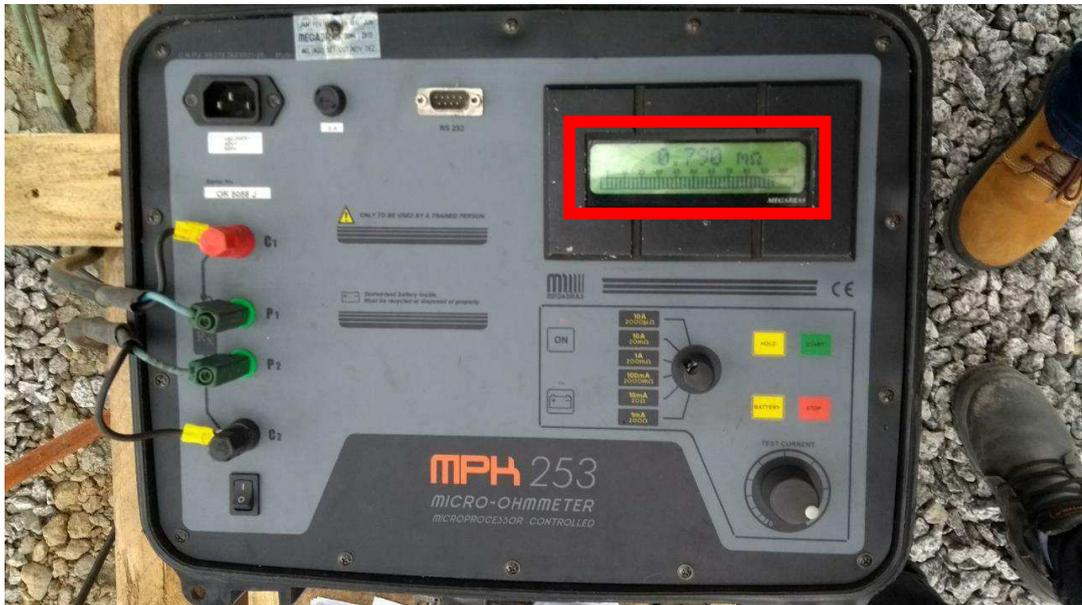
Figura 2 - Medidor de Resistência de Contato Mostrando a Resistência Medida

- 8.3- Aplicar 100 A entre os terminais primários do RELIGADOR de acordo com os procedimentos de ajuste de cada aparelho, permanecendo aplicando até a estabilização da leitura;

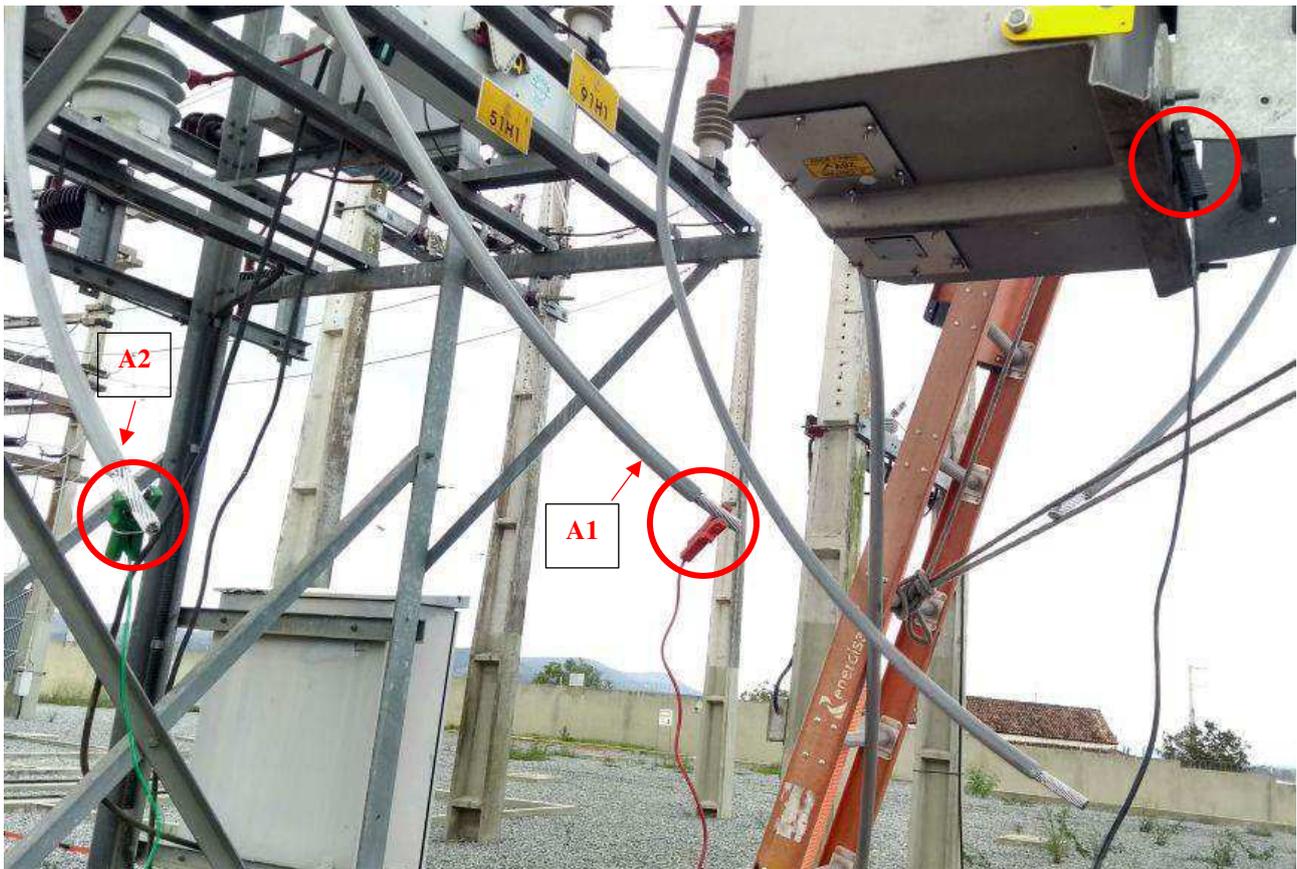
Figura 3 - Ligação do Ensaio de Resistência de Isolamento Entre a Fase A e a Carça (Contatos Abertos)

- 12.1- Conectar o cabo linha (VERMELHO) do instrumento ao terminal A1 RELIGADOR;
- 12.2- Conectar o cabo terra (PRETO) do instrumento na carcaça do RELIGADOR;
- 12.3- Conectar o cabo guarda (VERDE) no terminal A2 do RELIGADOR;

- 12.4- Aplicar uma tensão de 5kV e aguarda a estabilização da leitura da resistência de isolamento de 30 segundos a 10 minutos;
- 12.5- Medir a resistência de isolamento entre os dois pontos;
- 12.6- Executar os mesmos procedimentos nos ensaios das fases B e C;
- 12.7- Anotar as leituras no Impresso de Ensaio em RELIGADOR;
