RELATÓRIO DE ESTÁGIO SUPERVISIONADO

Área de Estágio: Edificações

Local de Estágio: Condomínio Residencial Agnus

Condomínio Residencial Santa Marina

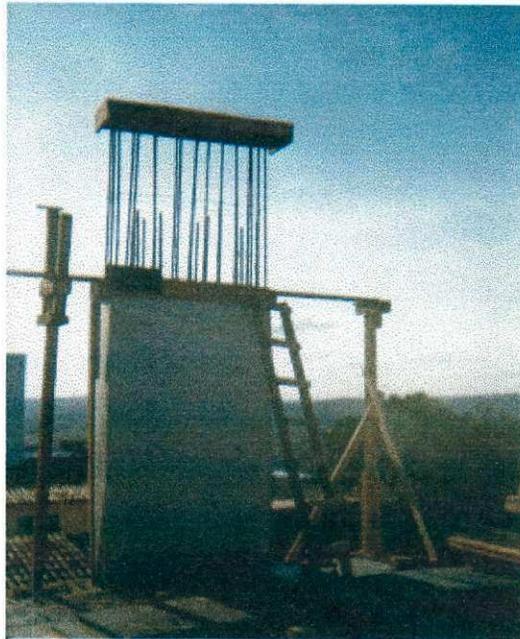
Fig. 01 – Pilar retangular

Os pilares foram executados em várias fôrmas e dimensões (Fig. 01), exemplificando:

Pilares retangulares: 35 x 150, 40 x 150, 30 x 120

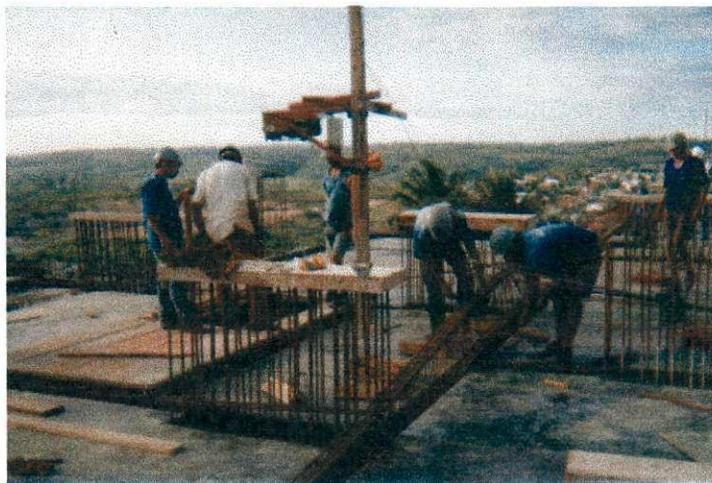
Fig. 02 – Armação das vigas

Após a concretagem dos pilares, começaram serviços de montagem das fôrmas das vigas a partir de sua parte inferior que se apóia no pilar, a próxima etapa foi a colocação das ferragens (Fig. 02) tomando cuidado em aplicar as contra-flecha no seu meio. As vigas têm dimensões de por exemplo: 15x 10, 10x60, 10x50. A sua concretagem foi feita junto com a laje.

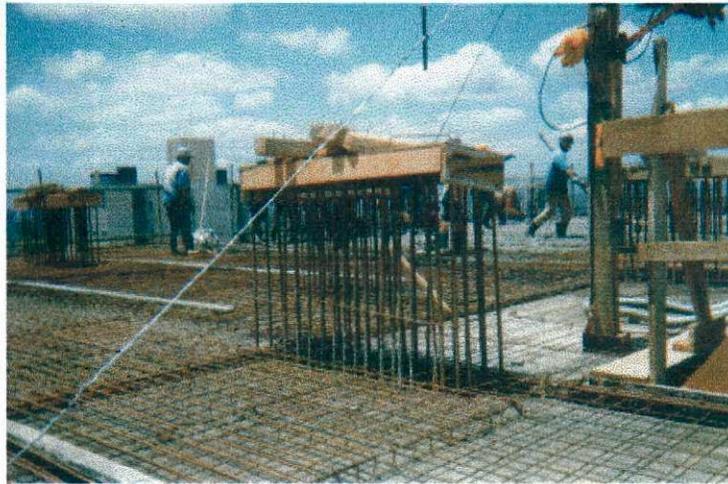
Fig. 03 – Armadura e fôrma das lajes

A etapa seguinte foi a armação das lajes, montagem das fôrmas e armação das ferragens (Fig. 03). O tipo de laje utilizada na obra foi a laje maciça de concreto armado com espessuras variáveis de 8, 10 e 12 cm.

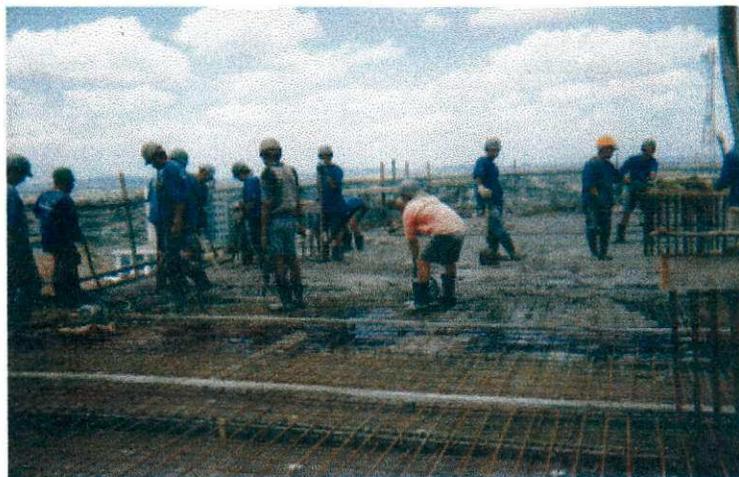
Fig. 04 – Concretagem de laje e vigas

Momento da concretagem de lajes e vigas do terceiro pavimento (Fig. 04), lançamento e adensamento do concreto.

O concreto utilizado para concretagem de lajes e vigas foi o concreto usinado fornecido pela SUPERMIX com fck de 25 MPa.

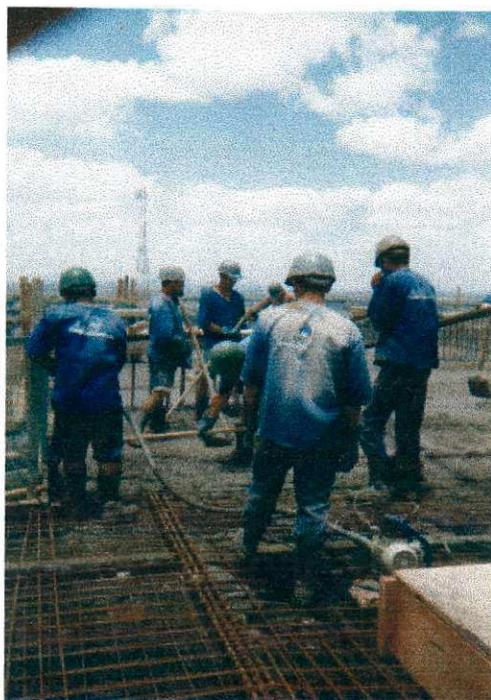
Fig. 05 – Adensamento do Concreto

Utilizou-se adensamento mecânico com vibrador de imersão (Fig. 05), obtendo assim um concreto compacto com o mínimo de vazios uma vez que o processo provoca a saída do ar, facilitando o arranjo interno dos agregados e melhorando o contato com as fôrmas e as ferragens.

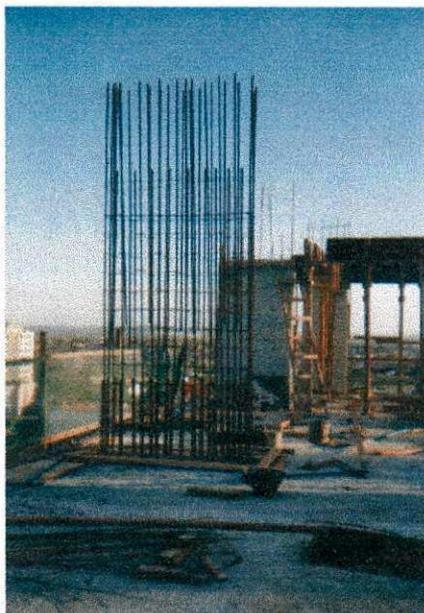
Fig. 06 – Armadura do pilar

No pilar (Fig. 06) deve-se verificar:

1. tipo de aço
2. bitolas
3. quantidade de ferros
4. posicionamento (quando não existe simetria)
5. comprimento de espera
6. espaçamento dos estribos

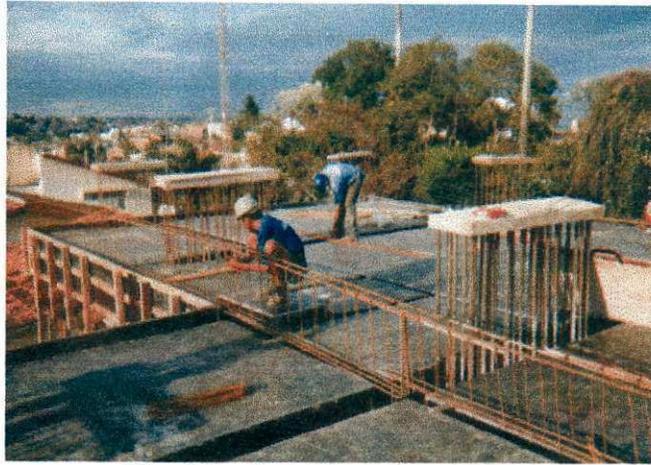
Fig. 07 – Armadura da viga

Na viga (Fig. 07) deve-se verificar:

1. tipo de aço
2. bitolas
3. quantidade de ferros
4. posicionamento dos ferros
5. espaçamento dos estribos

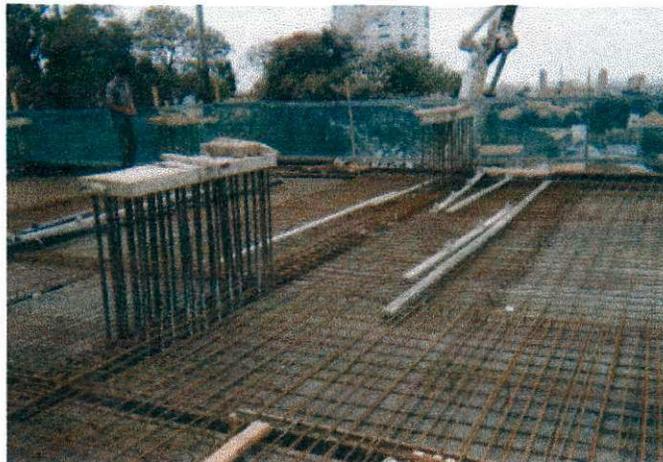
Fig. 08 – Armadura da laje

Nas lajes (Fig. 08) deve-se verificar:

1. tipo de aço
2. bitolas
3. quantidade de ferros
4. posicionamento da ferragem positiva e negativa
