UNIVERSIDADE FEDERAL DE CAMPINA GRANDE
CENTRO DE CIÊNCIAS E TECNOLOGIA
DEPARTAMENTO DE ENGENHARIA CIVIL

TÍTULO: RELATÓRIO DE ESTÁGIO SUPERVISIONADO
ORIENTADOR: MARCO AURÉLIO TEXEIRA LIMA

ESTAGIÁRIO: ÉRICO DA SILVA MAIA
PERÍODO: ABRIL DE 2003/ OUTUBRO DE 2004
MATRÍCULA: 20221064

A obra tem por finalidade a construção do 55º CAPIT(Centro Assistencial e Profissional Integrado do Trabalhador em Transporte), no qual pertence ao SEST/SENAT(Serviço Social do Transporte/ Serviço Nacional de Aprendizagem do Transporte) que a dez anos atrás foi desmembrado do SESI/ SENAI.

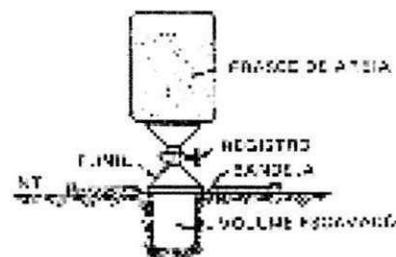
Verifica-se o peso da areia necessária para encher o funil:

1. Enche-se o aparelho com areia e pesa-se o conjunto;
2. Assenta-se o aparelho invertido sobre uma superfície limpa e nivelada;
3. Abre-se a válvula mantendo assim até a areia deixar de escoar;

4. Assenta-se o aparelho no local previamente marcado, abre-se a válvula e depois que a areia deixa de escoar volta-se a fechá-la;
5. Pesa-se o aparelho inclusive a areia que ficou e verifica-se o peso da que foi utilizada no ensaio;
6. Pesa-se o material que foi tirado do buraco;
7. Mistura-se bem esse material. Recolhe-se e pesa-se uma amostra representativa para verificação do teor de umidade.

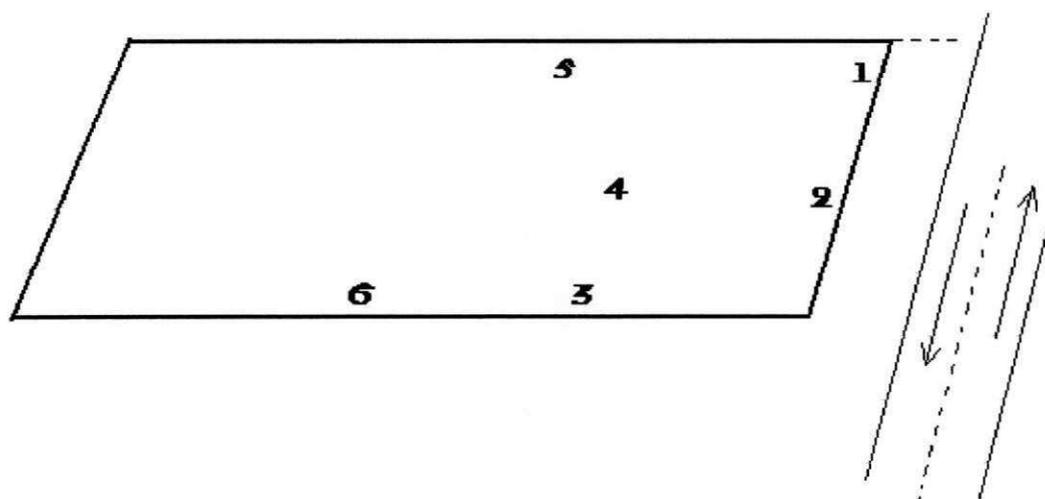
Após a limpeza do terreno as instalações do canteiro foram locadas. O desenho abaixo mostra a localização dos principais pontos da obra.

1-Entrada**2- Módulo de Escritórios****3- Módulo Almojarife****4- Betoneira****5- Fábrica de Pré-Moldados****6- Módulo Alojamento**

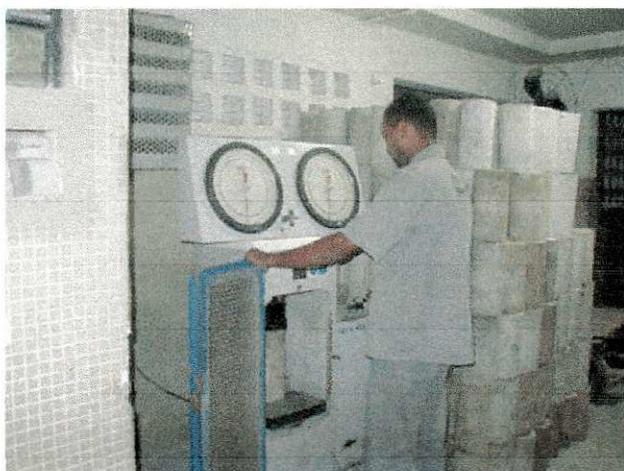
PRENSA

Sempre que seria realizada uma concretagem, eram colhidos amostras do traço do concreto para moldar corpos de prova cilíndricos, com 15cm de diâmetro e 30cm de altura.

Esses corpos de prova eram rompidos com 7, 14 e 28 dias com o auxílio de uma prensa, mostrada em foto abaixo, que dava a resistência em MPa (Mega Pascal) dos corpos de prova.

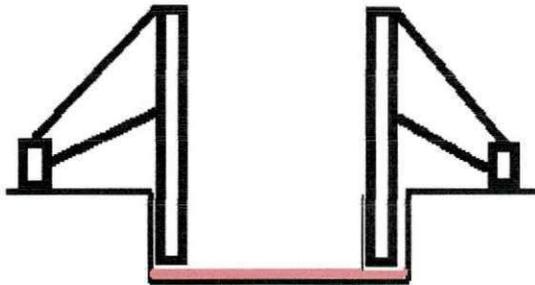
Para a montagem das formas das vigas inferiores foram utilizadas pranchas no tamanho da viga, nas quais eram presas por dois tipos de pinças, umas feitas de vergalhões

e outras feitas de madeira e eram escoradas com madeiras como mostrado no desenho abaixo:

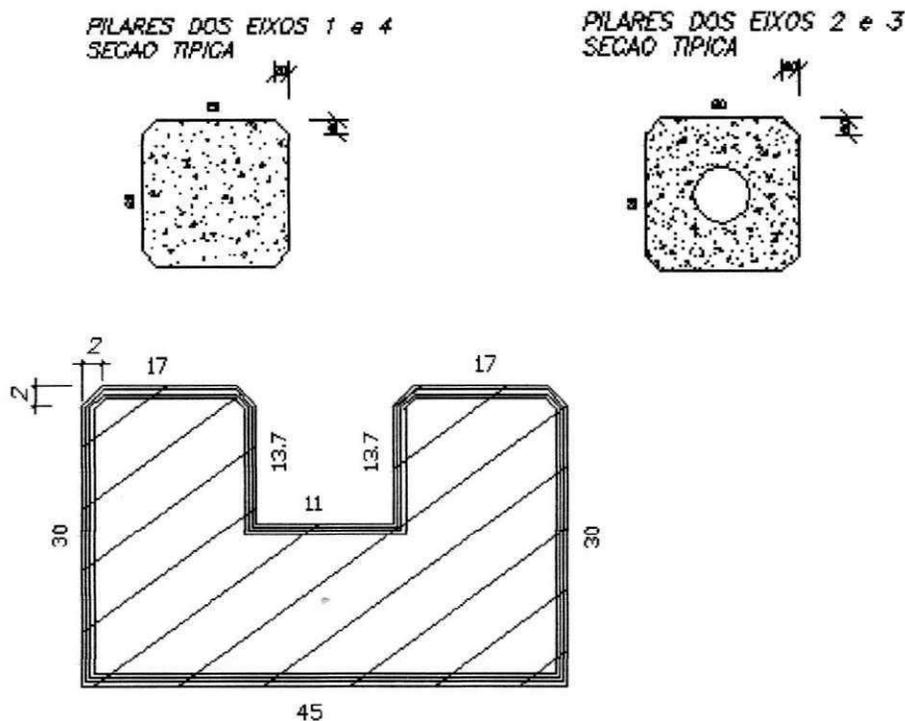
Veja na figura abaixo o corte dos tipos de pilares:

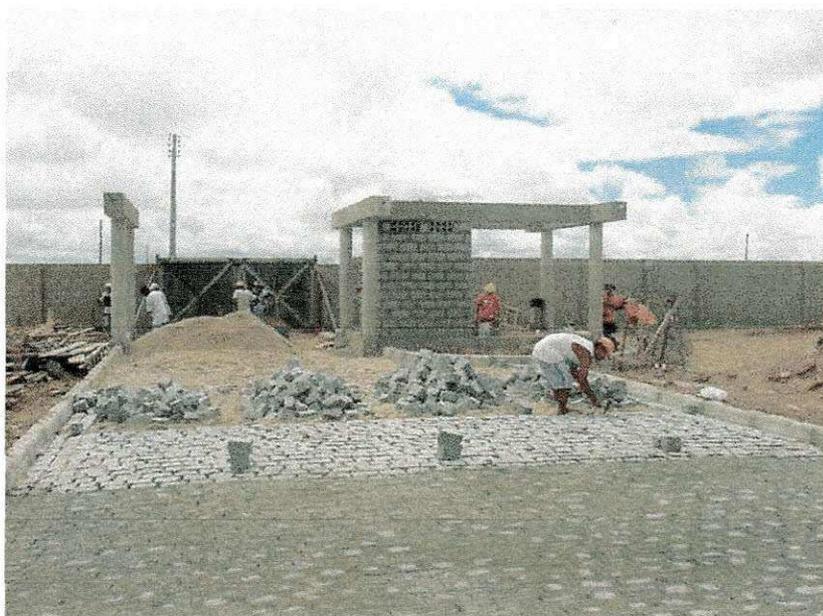
pav. Em paralelo

- 1 - Regularização do subleito
- 2 - Sub-base
- 3 - Base
- 4 - Colchão de Areia
- 5 - levantamento altimétrico
- 6 - colocação do paralelepipedo
- 7 - compactação do mesmo
- 8 - rejuntamento

Veja foto abaixo:

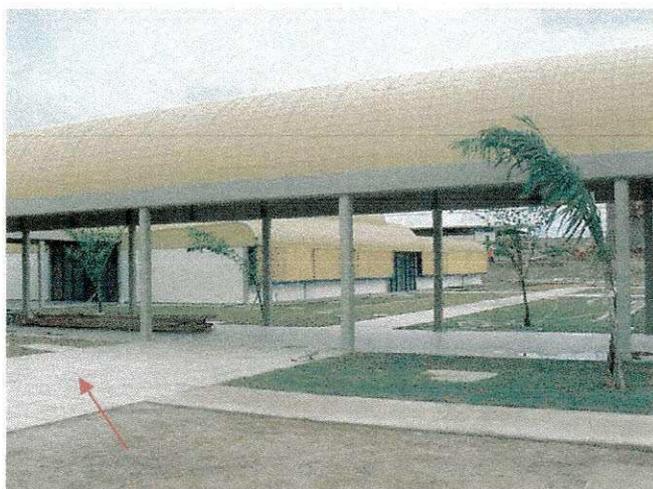
Piso em Placas de Concreto

Foram premoldadas “In-Loco” ,em fabrica existente, nas dimensões de 50 x 50cm, espessura de 4 cm e tem aplicação na ligação entre os prédios.

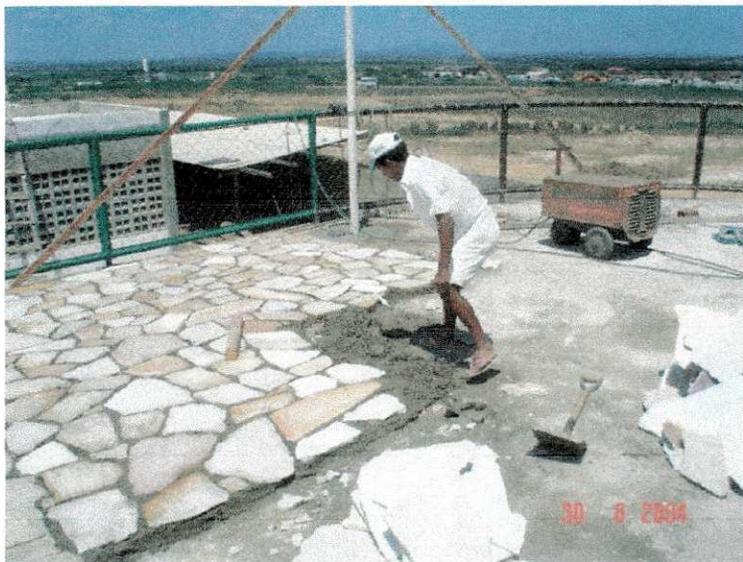
Arenito irregular

OBS: Na circulação central do Módulo Restaurante e na área externa coberta da lanchonete, também foi aplicada pedra arenito, na forma irregular com acabamento nos contornos em pedra recortada, de 20,5 x 20,5cm e 50 x50cm, respectivamente.

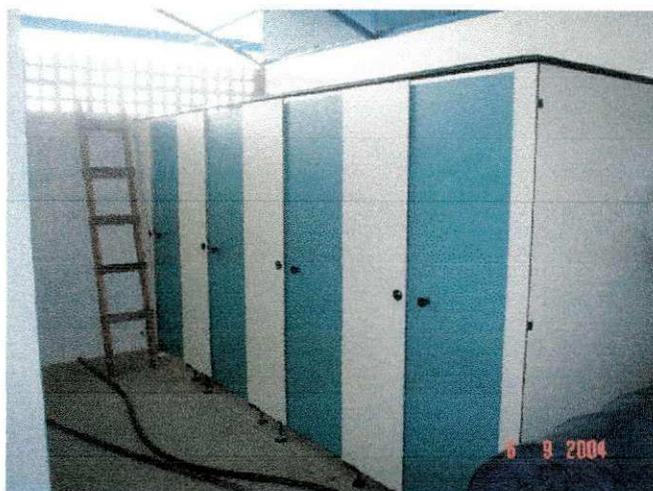
Divisória perstorp

Foi utilizada em todos os sanitários e vestiários o Basic System com espessura de 1 cm e acessórios de fixação metálico, obedecendo as dimensões padrão nas cores PP – 1326 (masculino) e PP 225 (feminino) para as portas, sendo as demais peças na cor PP-98; Acessórios na cor grafite.

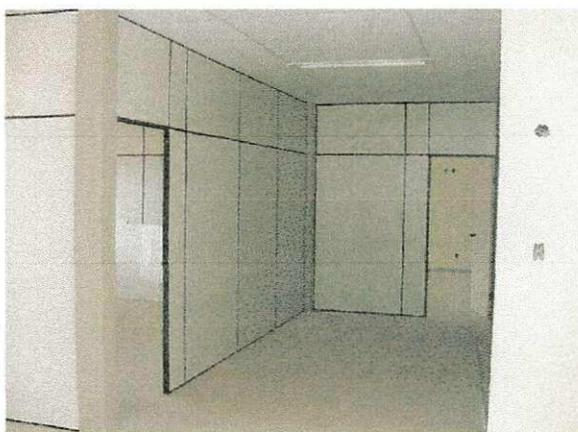
Divisória de eucatex

Painéis Eucatex, na cor Areia Jundiá, perfis de chapa de aço zincado com acabamento em Epoxi pó eletrostático, cor preta.

Para a sua fixação eram perfurados pilares e paredes para a colocação de parafusos com buchas e a sua instalação era bastante simples, sendo tudo por encaixe.

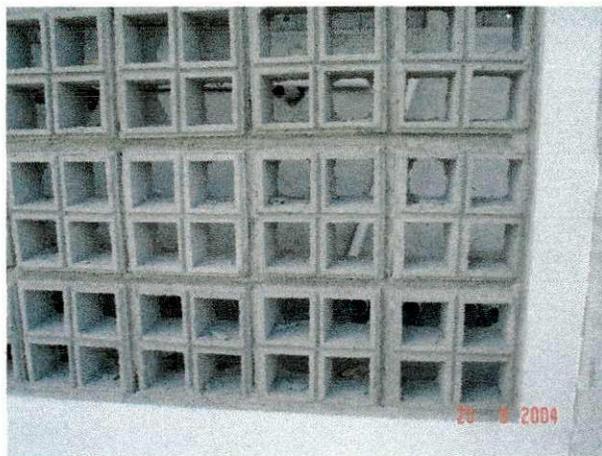
combogó de cimento

Combogó de cimento 25 X 25 cm (e=7cm) de quatro furos utilizados nos seguintes locais:

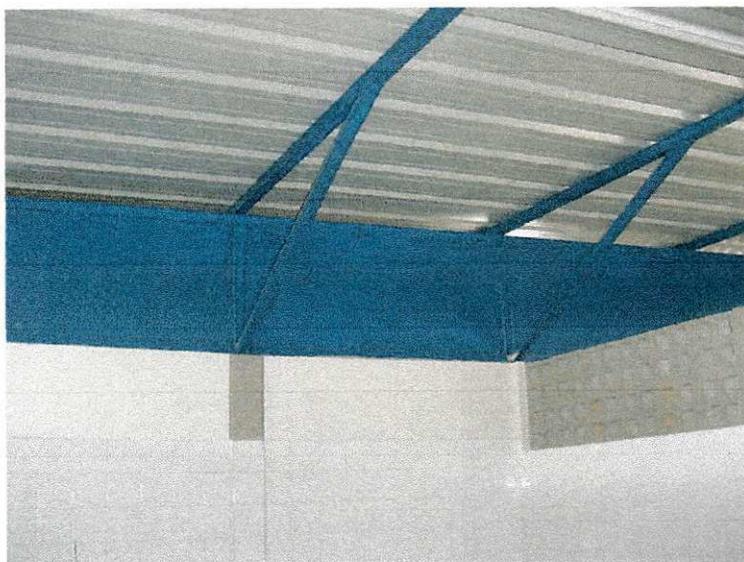
placa pintada de azul

Foram utilizadas entre as peças metálicas das treliças no Módulo Restaurante, para fechamento dos vãos, sendo posteriormente pintadas de azul, que é a cor da estrutura da coberta.

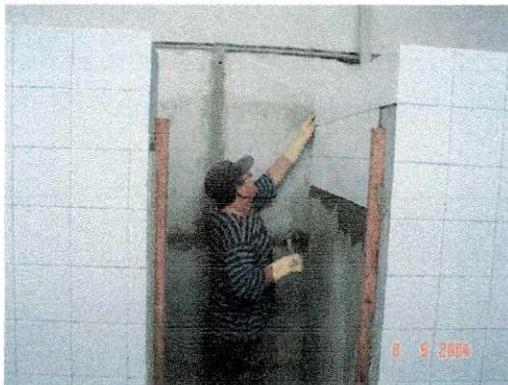
Colocação de azulejos

As juntas são secas, retas e rigorosamente de nível e prumo.

Os azulejos que foram cortados ou furados para passagem de canos, torneiras e outros elementos de instalações, não apresentavam quaisquer rachaduras ou emendas. Os furos tinham diâmetro sempre inferior às canoplas das torneiras, chuveiros, etc.

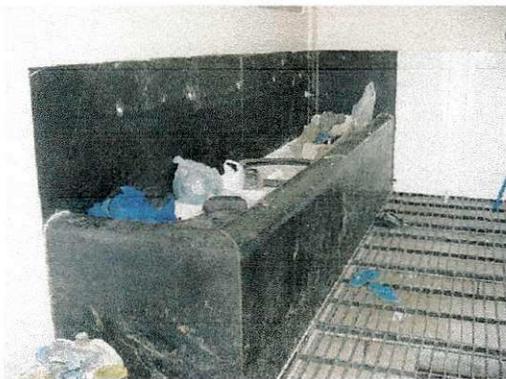
lava-peças emborrachado

Foi utilizada borracha lisa de 4 mm de espessura no Tanque Lava-peças segundo detalhe específico.

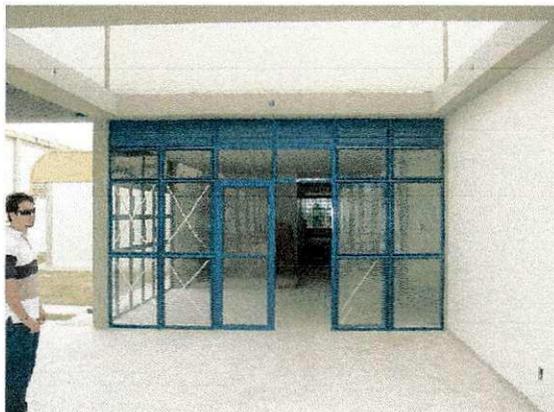
Esquadria em chapa galvanizada

As esquadrias e batentes das portas no Prédio Principal, serão em chapa de aço galvanizado com acabamento em pintura eletrostática, sendo todas as esquadrias compradas na COOPRAM que é uma cooperativa que por já fornecer para vários CAPIT's possui todos os projetos das esquadrias e portas.

Um detalhe muito importante é que todas as esquadrias e portas já vem com vidros mas todas vem desmontadas sendo necessário a vinda de um técnico da fábrica para auxiliar na montagem.

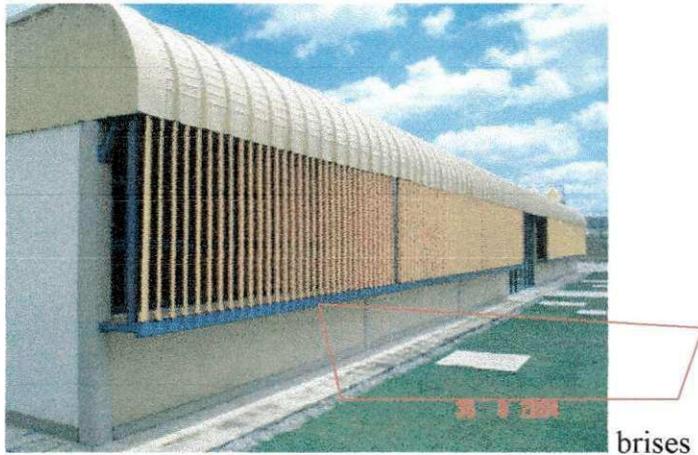
Conforme indicação em projeto, seria utilizado brise móvel em alumínio ALCOA-Ref. DC-006 ou Belmetal Ref. 3064 com acabamento em pintura eletrostática INTERPON

- D RAL 1003 (amarelo), mas por ter um preço muito elevado em comparação com o de aço galvanizado foi descartado a brise de alumínio e adotada a de aço galvanizado, fixados em quadro de perfis metálicos com acessórios para instalação da ALCOA.

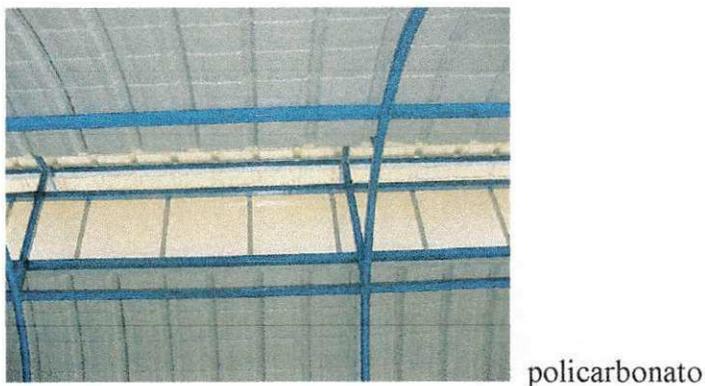
Foi usado painel translúcido de policarbonato Alveolar-Macrolux- Linha BR, $e = 10$ mm , com estrutura em aço SAC 300, fixado com perfis específicos, nas Oficinas Pedagógicas como venezianas e nos lanternins. Nas coberturas das circulações do Prédio Principal e utilizado nos lanternins.

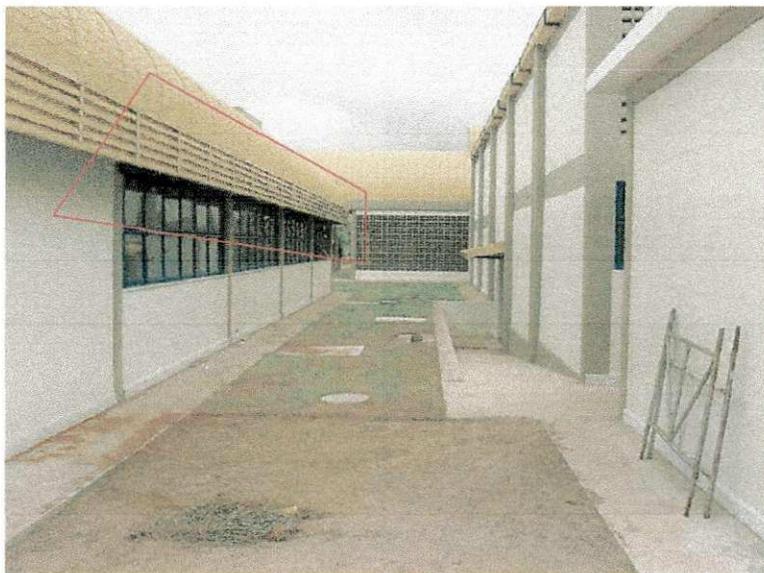
venezianas

Será em aço galvanizado com chapa de 0,5 mm prepintada -1210X500 mm Ref. RAL 1002.(mesma cor da cobertura - areia) , sendo feito um projeto específico para sua produção e sendo feito, montado e fixado pela metalúrgica MONTAL e que tem uso no módulo saúde e no módulo administração.

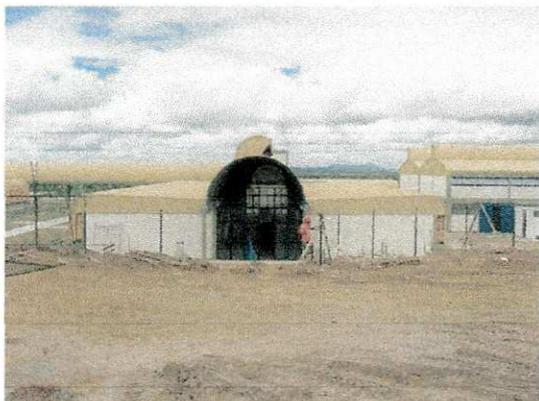
telha metálica

As telhas são sustentadas por estrutura metálica de Aço SAC-300 com pintura em esmalte sintético na cor azul França e fixadas com parafusos autoperfurantes tipo TRAXX com acabamento climaseal da ITW BUILDEX. Os parafusos deverão ter arruelas de vedação de neoprene.

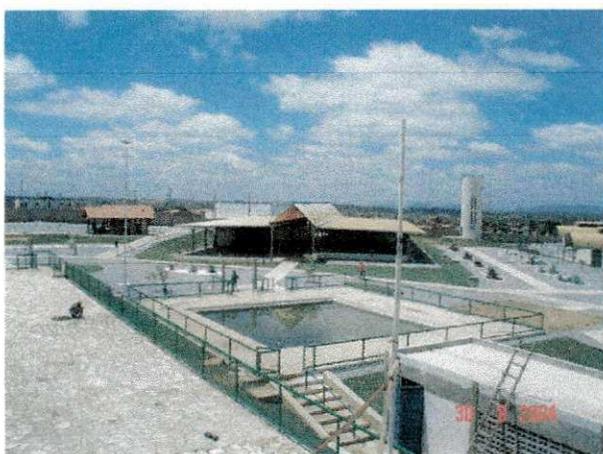
lona tencionada do restaurante

Será utilizada como cobertura das torres e circulação do Restaurante, lona de PVC poliéster - MP-10718-010 A - SANSUY, desde que mantenha o comportamento estrutural da primeira, nas cores indicadas em projeto.

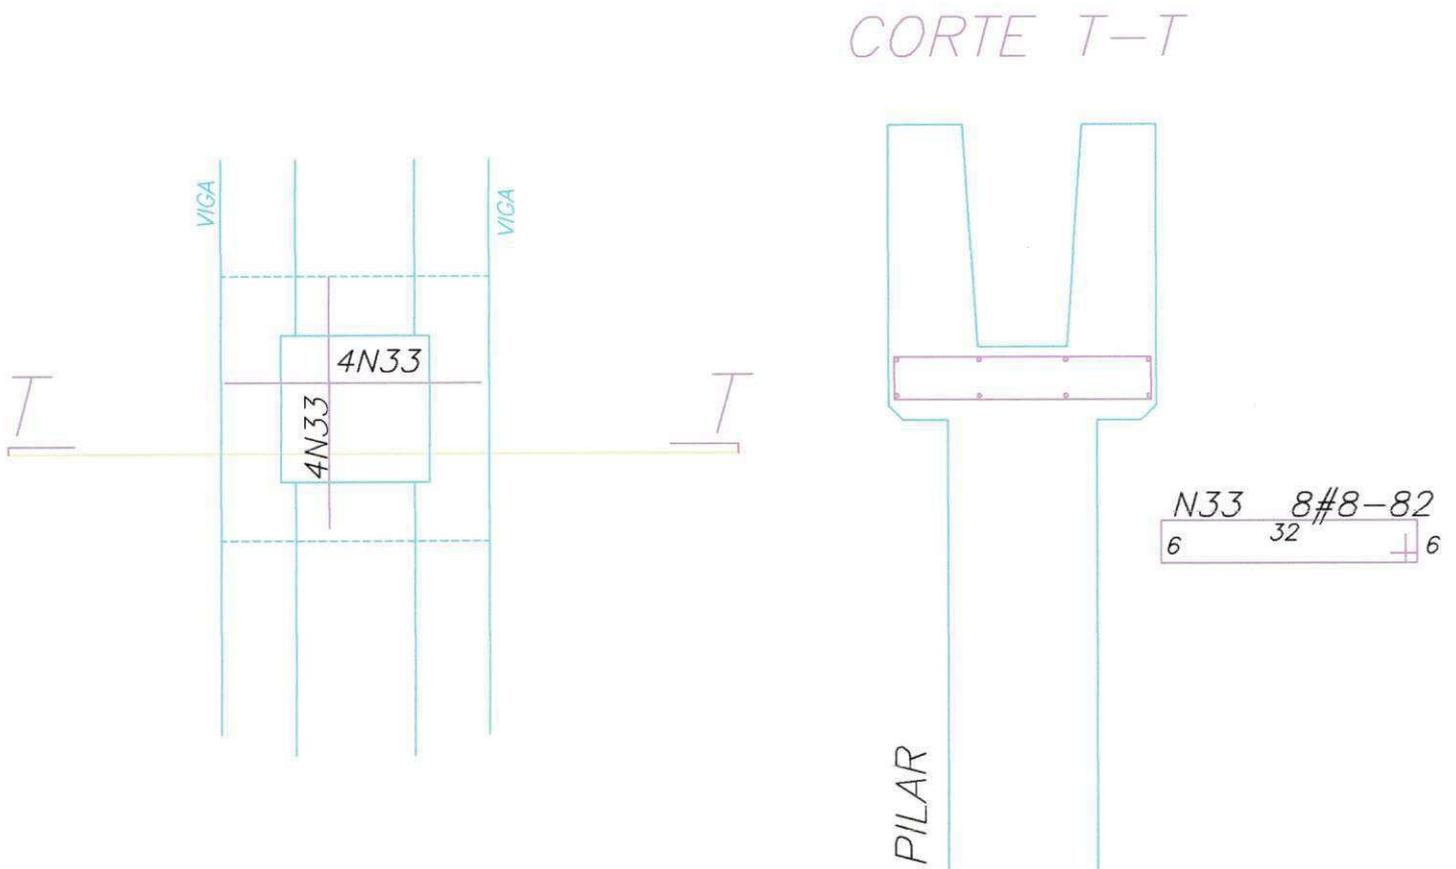
5.0 DETALHE DAS VIGAS CALHA

ARMAÇÃO NO APOIO DA CALHA SOBRE OS PILARES (x 8)

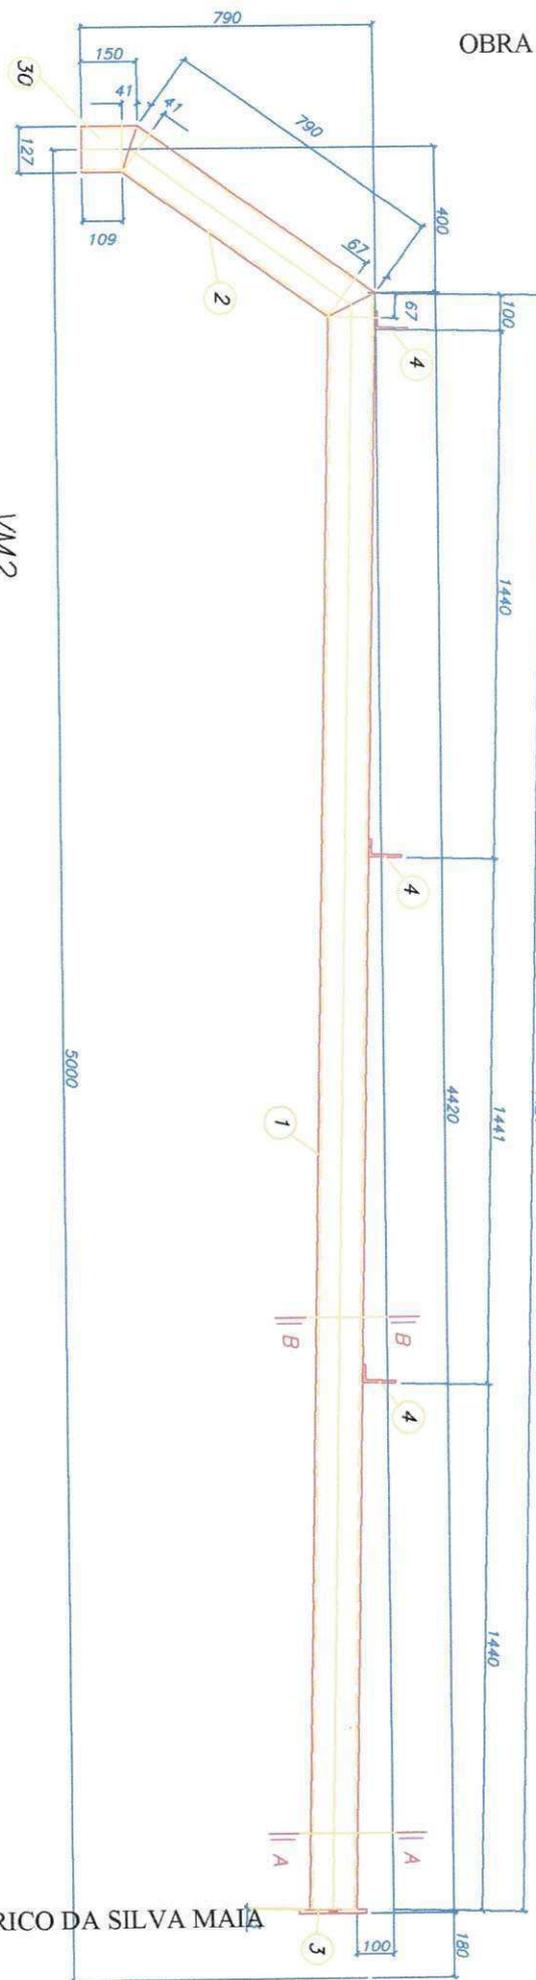
6.0 DETALHE DAS VIGAS SAC 300

VM2
QT.20
