UNIVERSIDADE FEDERAL DE CAMPINA GRANDE

CENTRO DE CIÊNCIAS E TECNOLOGIA  
DEPARTAMENTO DE ENGENHARIA CIVIL

## RELATÓRIO DE ESTÁGIO

Este relatório trata das atividades desenvolvidas pelo estudante do curso de Engenharia Civil, RANIERE PEREIRA DANTAS, durante o estágio curricular realizado sob a supervisão do professor do Departamento de Engenharia Civil do Centro de Ciência e Tecnologia da Universidade Federal de Campina Grande, LUCIANO GOMES DE AZEVEDO. As atividades executadas pelo estagiário foram desenvolvidas durante a construção do Centro de Distribuição da São Paulo Alpargatas S.A., localizado na Avenida Aeroclub, S/N, Distrito Industrial, Campina Grande-PB, desde a fase de limpeza e terraplanagem até a entrega do edifício completamente construído.

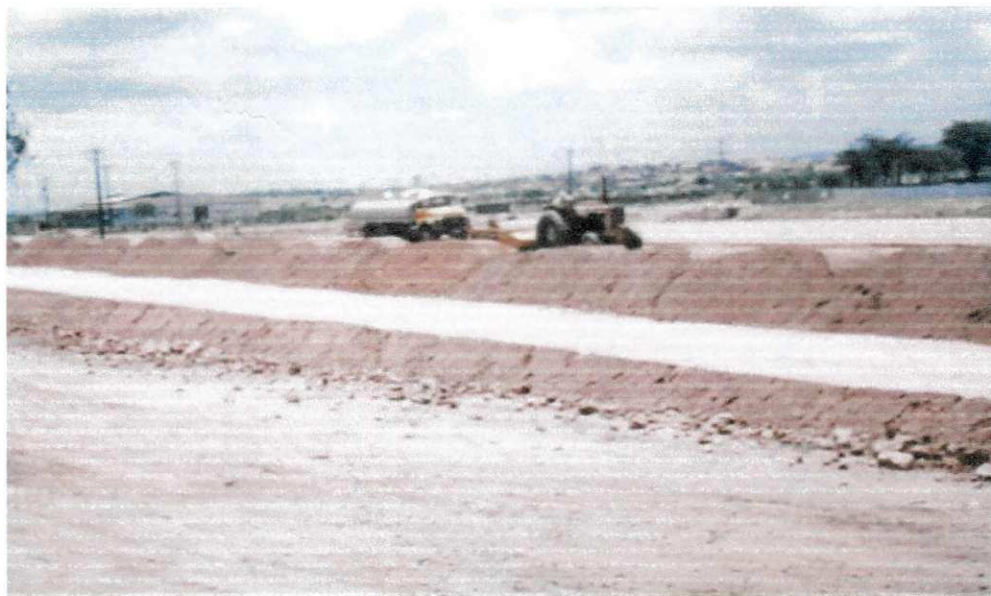
O material utilizado no aterro era basculado pelos caminhões em montes sucessivos, que eram espalhados e nivelados pela patrol ao longo de faixas, gradeados por trator com grade de discos para homogeneização e eliminação de raízes e pedras com dimensões elevadas para o uso no aterro. O material era então molhado através de um caminhão pipa para se atingir a sua umidade ótima, novamente homogeneizada e a camada era compactada por rolo liso até atingir o valor do grau de compactação prevista em projeto.

FIGURA 01: Homogeneização de camada por trator de grade de discos e aguação do material por caminhão pipa.

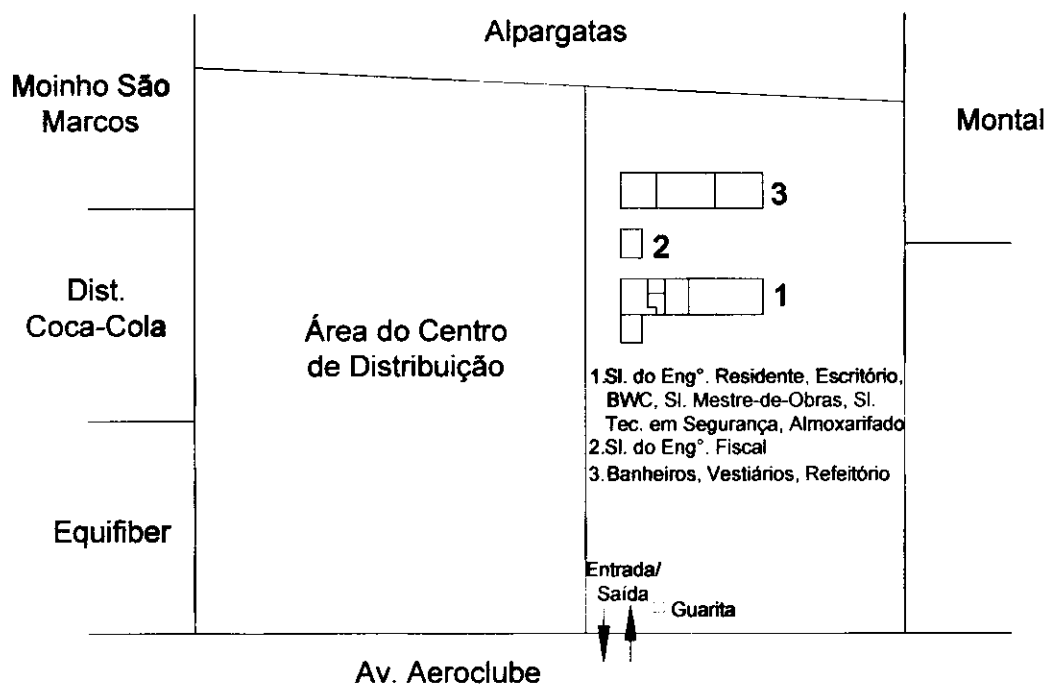
A construção do canteiro de obras foi executada em alvenaria de  $\frac{1}{2}$  vez a galga, em tijolos de oito furos, coberta com telhas cerâmicas tipo canal.

FIGURA 02: Layout do canteiro de obras.

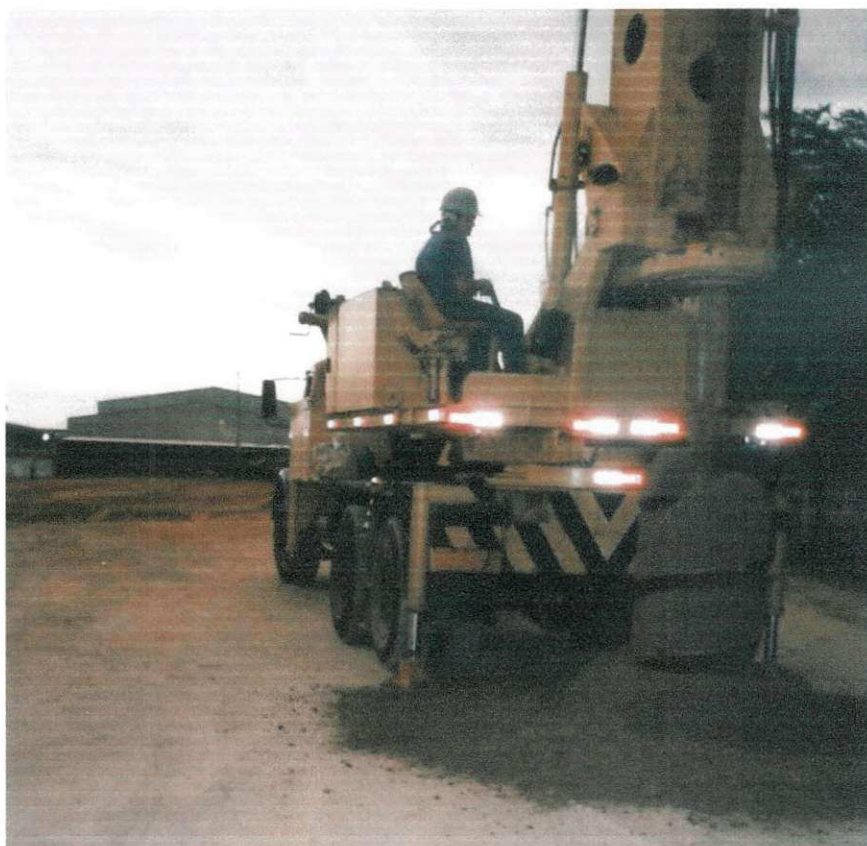
Inicialmente foi feita a perfuração para execução dos tubulões através de uma perfuratriz, até encontrar rocha capaz de dar suporte ao tubulão. Após a perfuração, o fundo do poço era limpo, ou pela própria máquina ou por poceiro. Seguindo, era posicionada a ferragem com os espaçadores especificados e o tubulão era então concretado. Não foram usadas fôrmas de madeira ou metálica para concretagem dos tubulões pois os contra-barrancos resultantes da escavação exerciam essa função. A ressalva a se fazer aqui, foi na execução de dois tubulões que necessitaram de forma por motivos de desmoronamentos das paredes da escavação, realizando o encamisamento dos mesmos utilizando fôrma metálica circular de diâmetro correspondente ao tubulão e era retirada após a concretagem, por meio de içamento com auxílio da retroescavadeira e cabo de aço preso a duas alças da forma.

FIGURA 04: Perfuratriz executando poço para tubulão.

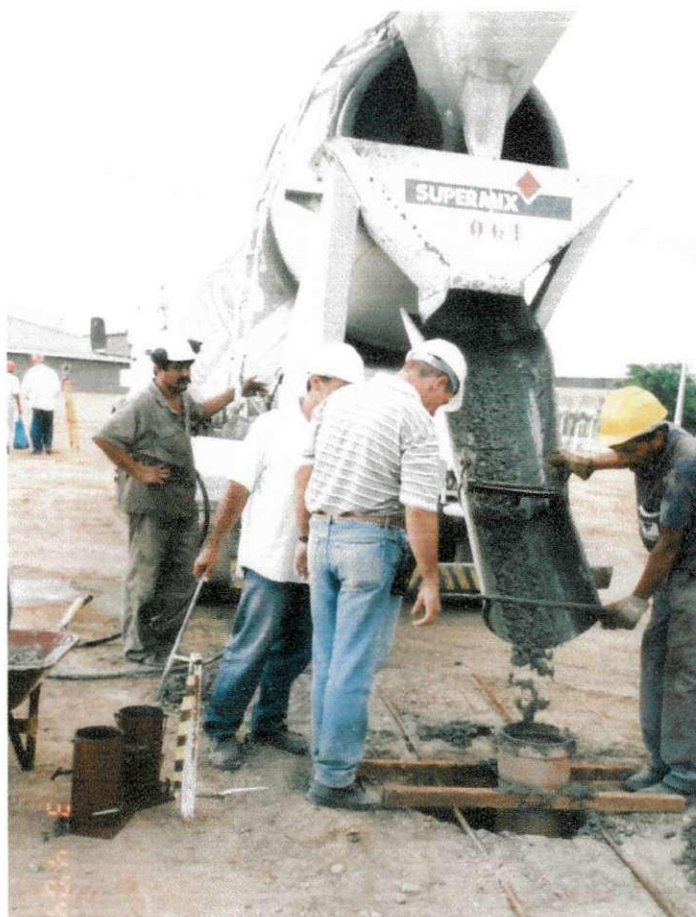
Para o lançamento do concreto em tubulões maiores que 2,00m foi usado um tubo de PVC com 250mm de diâmetro, sendo este, mantido inclinado para diminuir a velocidade de queda e evitar a segregação da mistura. O concreto utilizado para

execução dos tubulões era de fck igual a 18MPa, fornecido pela Supermix, usina de concreto distante 7km da obra.

FIGURA 05: Concretagem de um tubulão.

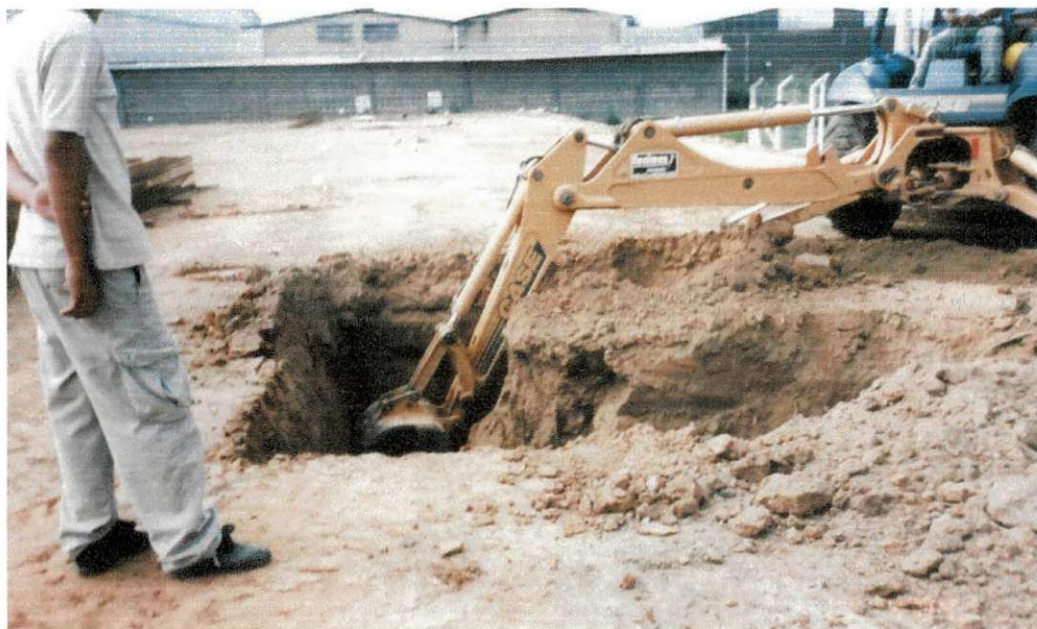
Depois de no mínimo sete dias da concretagem, para evitar vibrações no tubulão com o concreto ainda muito novo, era escavada a vala para a execução do bloco de coroamento com cálice. Essa escavação foi realizada com retroescavadeira, e a regularização do fundo da vala era feita manualmente. Era construído o lastro de concreto magro, nivelado na cota especificada em projeto, para possibilitar a colocação da forma para a concretagem do bloco de coroamento. Foi executado o arrasamento da “cabeça” do tubulão, para limpeza da sua face superior para poder fazer a união do concreto do tubulão com o do bloco de coroamento, pois, após a concretagem do tubulão, à parte do poço que não era concretada, era enterrada para evitar acidentes com os trabalhadores. Então, a fôrma era posicionada e nivelada, colocada a armadura do bloco e acontecia a sua concretagem. Na concretagem do primeiro bloco, a fôrma não resistiu ao peso da massa de concreto e se abriu. Para solucionar o problema foi

FIGURA 06: Escavação de vala para execução do bloco de coroamento.

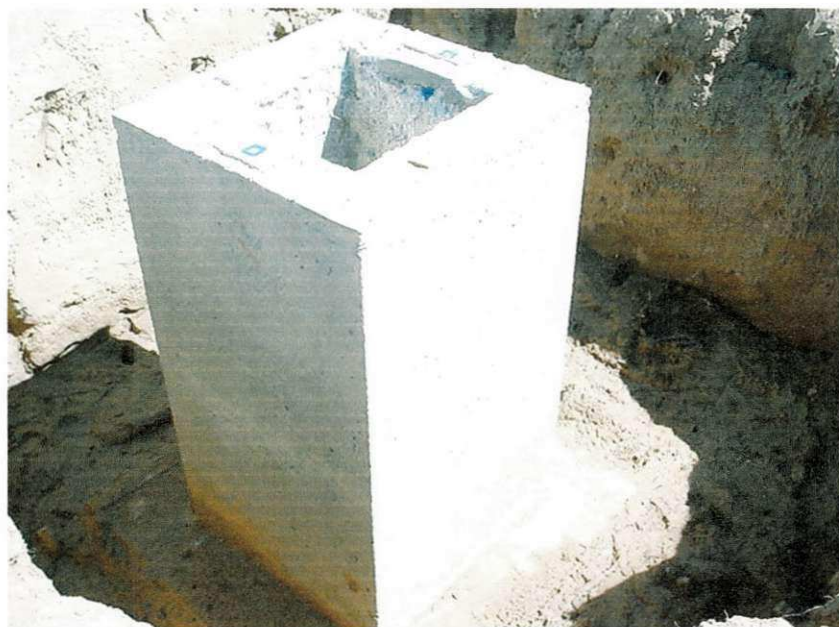
Para dar forma ao cálice do bloco de coroamento foi utilizada uma tela, tipo pinteiro, presa à ferragem do bloco, tendo como resultado final uma parede com superfície rugosa melhorando a aderência do concreto usado no chumbamento do pilar nessa estrutura.

FIGURA 07: Bloco de coroamento com cálice.

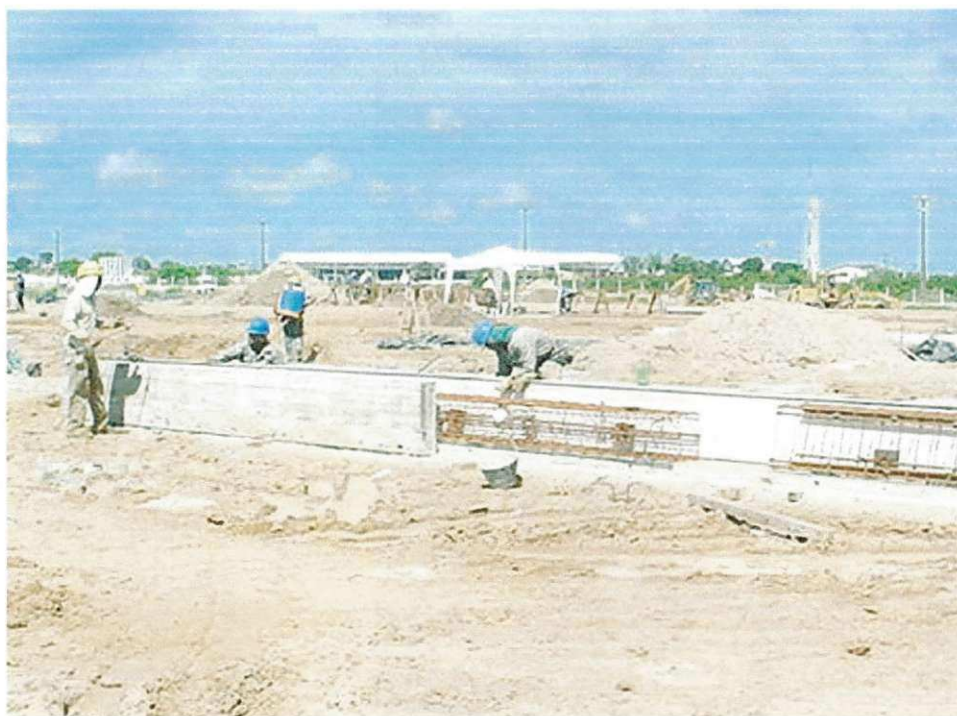
Primeiro era executada a base onde o pilar seria concretado, em concreto com fck de 18MPa, com comprimento maior que o da peça, nivelada, altura de 15cm e acabamento liso da superfície superior. A base era concretada com tubos de PVC de 40mm no sentido da sua largura, para permitir a passagem das agulhas de fixação – hastes de aço com roscas, onde eram colocadas porcas para prender as laterais da fôrma.

FIGURA 08: Montagem da fôrma para concretagem de pilar sobre base de concreto.

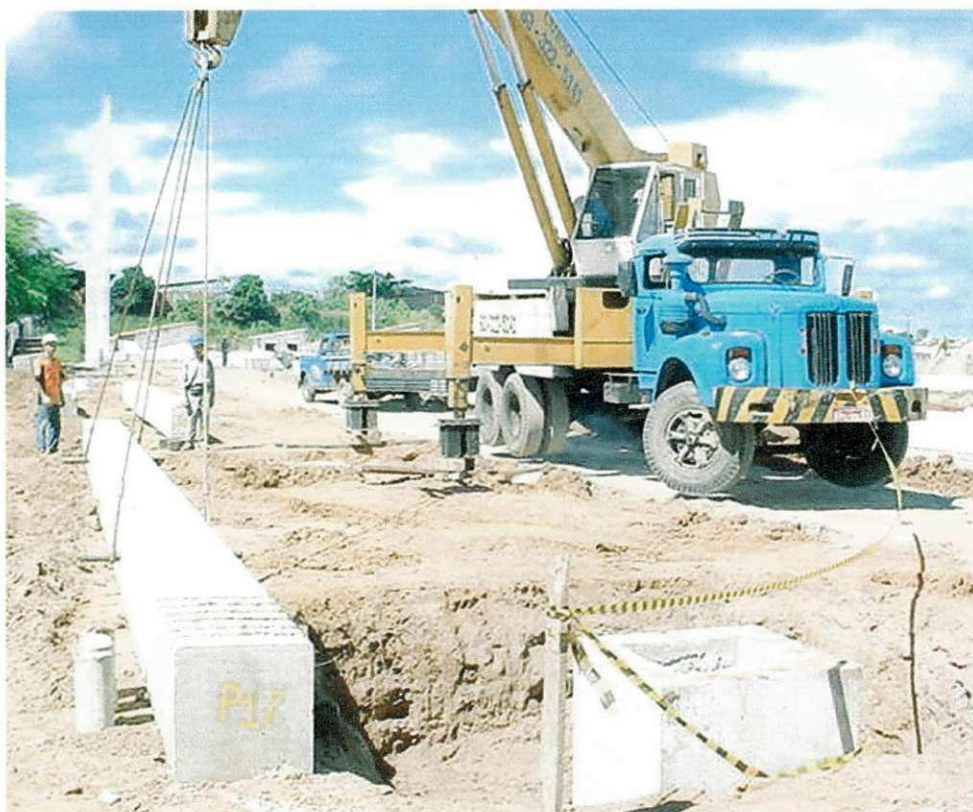
Após o tempo necessário para os elementos estruturais (pilares e vigas) adquirirem a resistência mínima para se submeterem a içamento, foi dado início ao processo de montagem das peças, com o auxílio de guinchos de grande capacidade. Para içamento, eram colocadas hastes de aço nos furos deixados para esse fim e usando cabos de aço, os guinchos executaram a montagem de acordo com o posicionamento especificado em projeto. Quando as peças eram concretadas, recebiam identificação para se poder montá-las nos locais corretos.

FIGURA 09: Içamento de pilar para montagem. Identificação no fundo do pilar (P17).

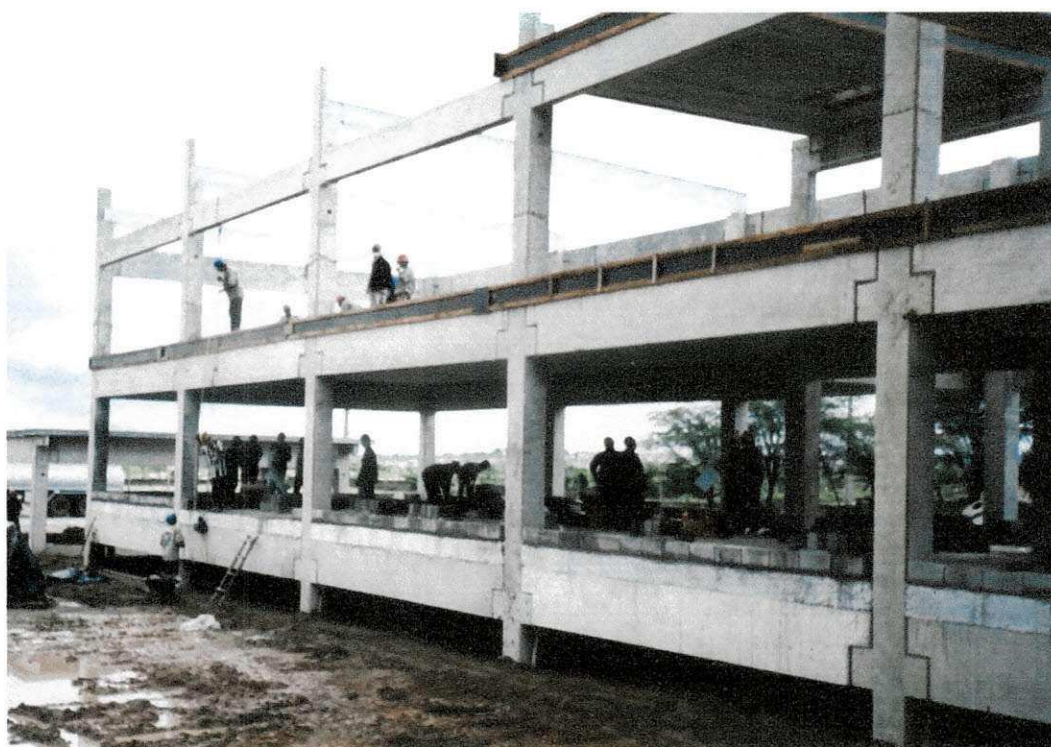
Podemos perceber, nessa fase, a importância da conferência das peças antes da liberação para a concretagem, pois os elementos especiais que alguns pilares e vigas contém, para o apoio de outras peças (vigas nos consolos, e, estrutura metálica da cobertura nos insertos) devem está localizados exatamente nos lugares previstos em projeto, para permitir a perfeita montagem da estrutura.

FIGURA 10: Pilares com consolos para recebimento das vigas.

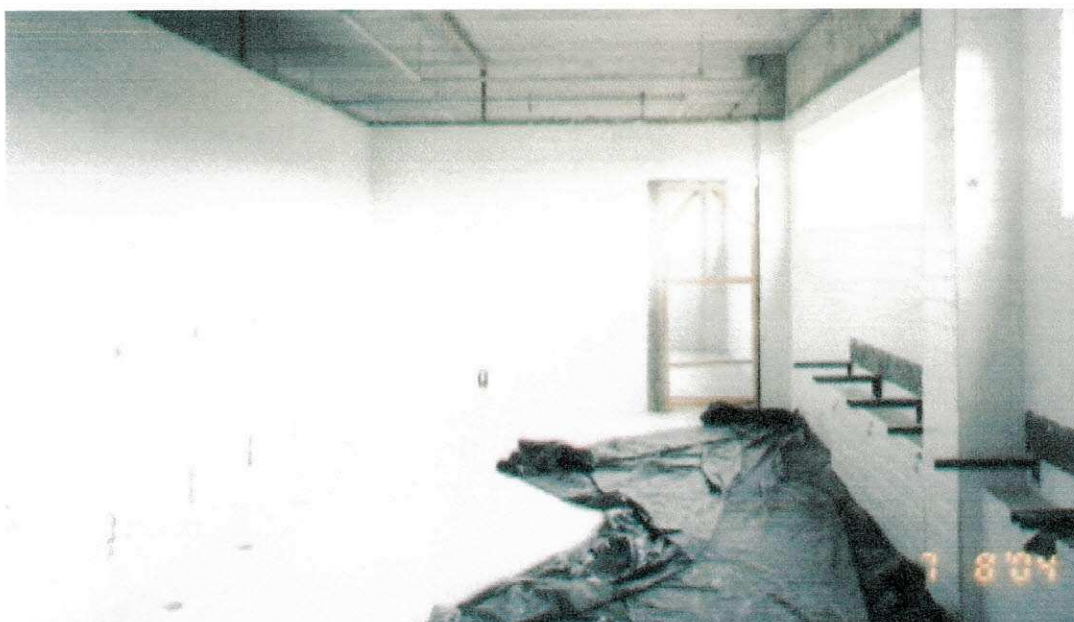
Nos painéis de alvenaria das áreas frias como banheiros e vestiários, foi utilizado como revestimento ladrilhos cerâmicos com 10x10cm de dimensões, na cor branca, desde o nível do piso até o teto.

FIGURA 11: Paredes revestidas com pastilhas cerâmicas.

Na preparação da superfície para o assentamento das pastilhas cerâmicas, foi aplicada uma camada de chapisco de 5mm de espessura sobre os blocos de concreto,

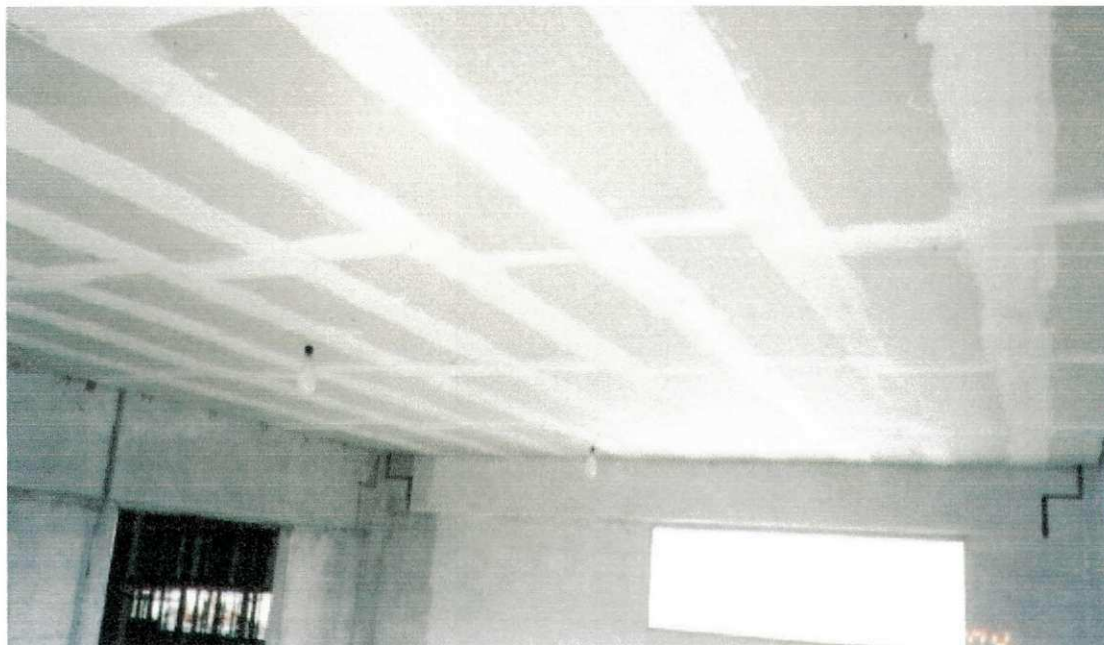
Este tipo de forro possui em sua composição gesso natural com aditivo, apresentando revestimento em cartão duplex, resistente ao fogo. Como vantagens, o FGA (Forro Gypsum Aramado) é imune ao ataque de fungos e insetos. É flexível e resistente a impactos, não apresentando deformações aparentes por retração ou dilatação, aceita qualquer tipo de revestimento ou pintura. Sua fixação entre placas é

feita através de perfis metálicos zincados tipo “H”, suspensos por penduras de arame galvanizado nº 18. Sua leveza constitui outra vantagem, já que sua sobrecarga é de 19kg/m<sup>2</sup>.

FIGURA 13: Forro de gesso acartonado.

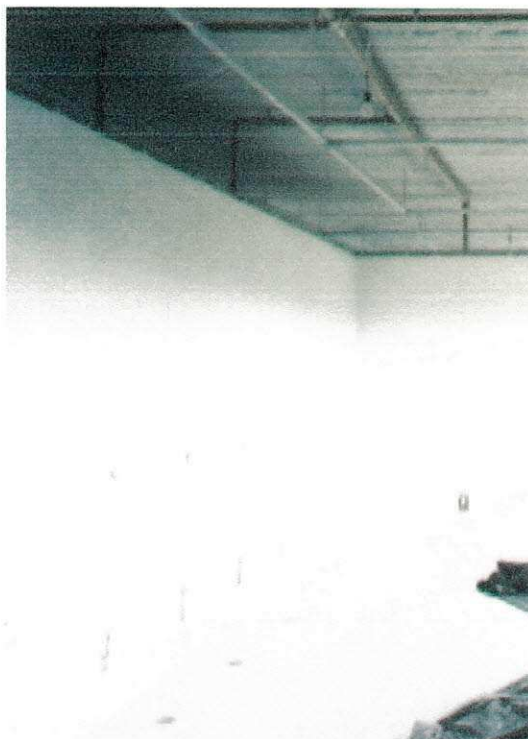
FIGURA 16: Esquema de tubulação sob a laje, com pontos de tomada d'água e de esgotos para bacias sanitárias.
