**PROPOSTA DE ANTEPROJETO DE REFORMA E AMPLIAÇÃO PARA A
SEDE DO INSTITUTO DE EDUCAÇÃO E ASSISTÊNCIA AOS CEGOS DO
NORDESTE**

**CAMPINA GRANDE – PB
ABRIL/2017**

Trabalho de Conclusão do Curso de Arquitetura e Urbanismo apresentado junto à Universidade Federal de Campina Grande como requisito parcial para obtenção do título superior de arquiteto e urbanista orientado pela professora mestre Natália Aurélio de Sá

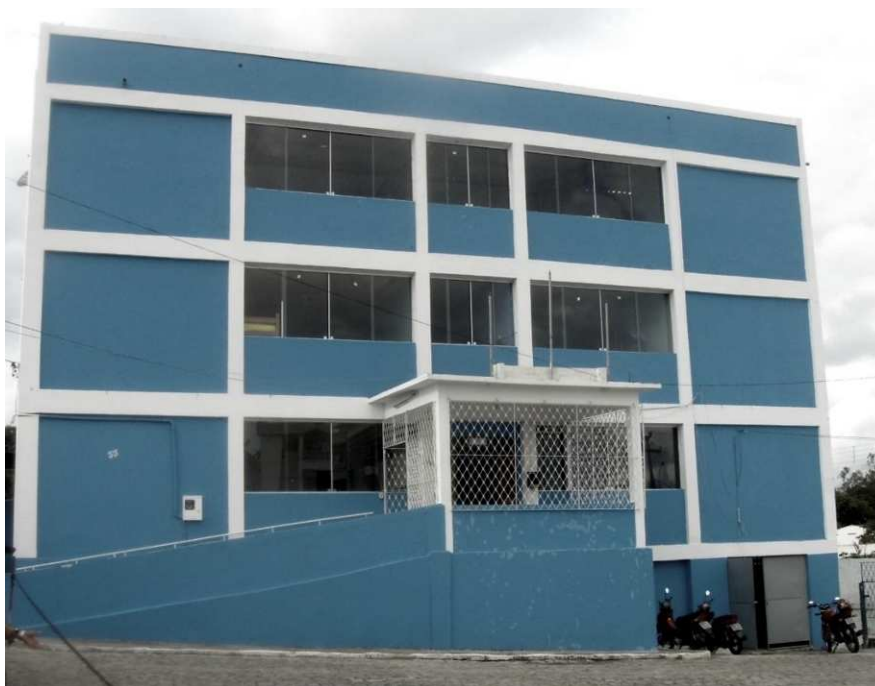
Figura 1 - Fachada e acesso do prédio principal do Instituto (Fonte: Arquivo pessoal)

Fundado em 1952, o Instituto dos Cegos de Campina Grande (Figura 1) tem o propósito de suprir a necessidade do estado da Paraíba de um espaço para um atendimento especializado às pessoas cegas ou de baixa visão. Porém, na época de sua fundação não havia sensibilidade por grande parte da população do estado com a necessidade de um espaço adequado para o instituto, levando ao descompromisso dos órgãos públicos gestores da época.

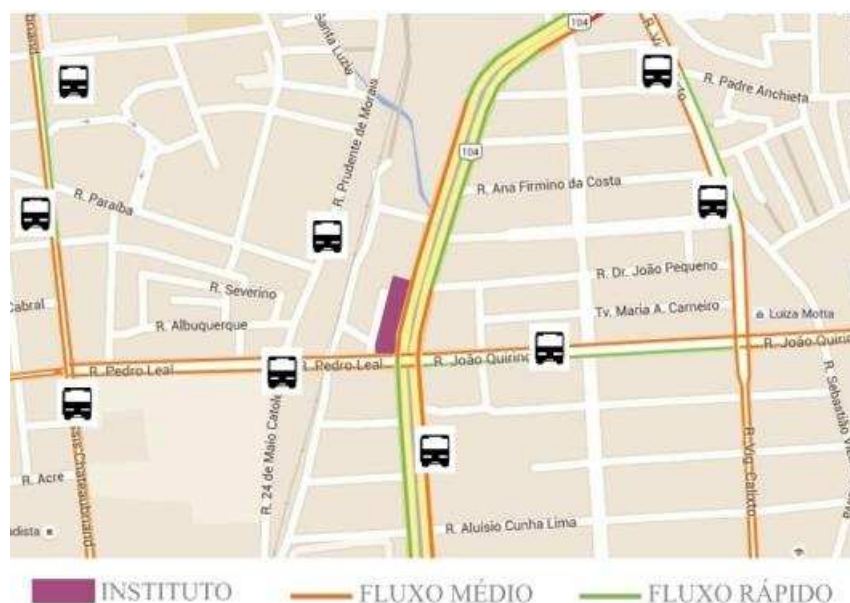
Figura 3 - Mapa de localização e fluxo (Fonte: Google Maps)

O lote tem área de 2469,55m² e está situado no cruzamento da Av. Consul Noujaim Habib Nacad com a Rua Pedro Leal (Figura 3), sendo bastante acessível de qualquer parte da cidade, pois além de possuir ponto de embarque e desembarque do transporte público urbano em frente ao instituto, essas vias são coletoras de fluxos e conectam vários bairros importantes de Campina Grande.

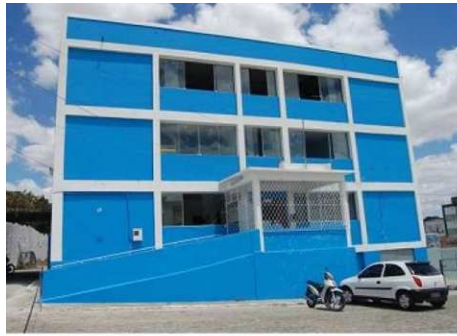
- 01 ÁREA TOTAL DO LOTE = 2469,55m²
- 02 ÁREA TOTAL CONSTRUÍDA = 975,04m²
- 03 ÁREA PERMEÁVEL = 827,79m²
- 04 TAXA DE OCUPAÇÃO = 10,96%
- 05 ÍNDICE DE APROVEITAMENTO = 0,39
- 06 SISTEMA CONSTITUTIVO = ALVENARIA CERÂMICA
- 07 SISTEMA ESTRUTURAL = CONCRETO ARMADO
- 08 FUNÇÃO = ESCOLA PARA DEFICIENTES VISUAIS

Figura 7 - Plantas dos pavimentos da situação atual (Fonte: G1.com; Arquivo pessoal)

O semi subsolo (figura 7) é basicamente utilizado para compartimentos de depósitos e salas técnicas e/ou de apoio, e muitos desses compartimentos não possuem atendimento por ventilação natural ou mecânica, porém, devido à escassez de salas de aula, este piso encontra-se com parte de seu hall tomado por carteiras, numa tentativa do órgão atender sua demanda de alunos.

O piso térreo (figura 7) é um dos mais solicitados por ser a chegada e o ponto de distribuição central do edifício principal. Como elementos que intensificam ainda mais seu uso estão os cômodos, dormitório masculino e o refeitório, que por si só já geram um uso bem intenso no espaço independente de sua localização ou de horário.

O primeiro pavimento (figura 7) apresenta algumas salas de aulas infantis, biblioteca, dormitório feminino e banheiros, os quais se apresentam com um amontoamento de seus mobiliários devido à necessidade de expansão espacial ou criação de novos espaços para atender a demanda atual que tende a aumentar segundo o censo de 2010 do IBGE, que indica um crescente aumento no número de pessoas com algum tipo de deficiência.

No último nível (figura 7), encontra-se apenas um compartimento, o salão de eventos, que usualmente tem função de sala de dança e de esportes. O piso não é atendido por banheiros e seu acesso é dificultado devido à inexistência de circulação vertical mecânica alternativa à escada, tornando-se um piso pouco solicitado na rotina da instituição.

O Instituto (Figura 7) não apresenta em nenhum de seus passeios ou compartimentos piso, ou qualquer tipo de sinalização ou indicação de fluxos, acessos, obstruções, restrições de ambientes ou mobiliários para a facilitação da locomoção de seus estudantes de forma independente no edifício, porém suas esquadrias possibilitam uma grande entrada de luz em todo o prédio, o que possibilita uma melhor orientação de seus usuários.

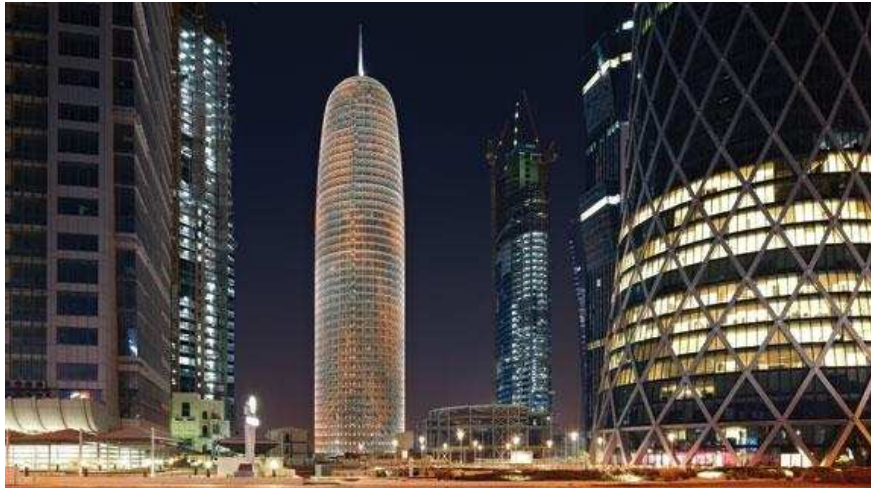
Figura 8 - Perspectiva do Doha Tower (Fonte: ctbuh.org)

Idealizada pelo arquiteto francês Jean Nouvel, nascido no ano de 1945, aluno da escola de belas artes de Paris. O edifício, também conhecido como Burj Doha (Figura 8 e 9), projetado no ano de 2002 e 2003, teve suas obras concluídas no ano de 2011. Localizado na Al Corniche Street, West Bay, Doha, Catar. Sua torre possui 45,00m de diâmetro com um volume cilíndrico que alcança os 231m de altura distribuídos em 46 pisos acima do solo e 03 abaixo dele que podem ser acessados através de 23 elevadores, possui cerca de 110.000,00m² de área em seu terreno com cerca de 60.000m² de área útil e seu uso é essencialmente de escritórios comerciais e restaurantes.

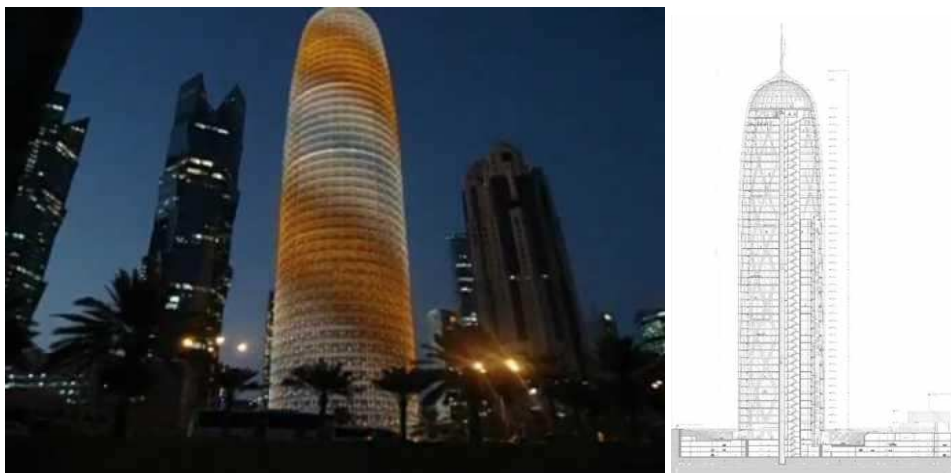
Figura 9 - Perspectiva e corte do edifício Doha Tower (Fonte: pinterest.com)

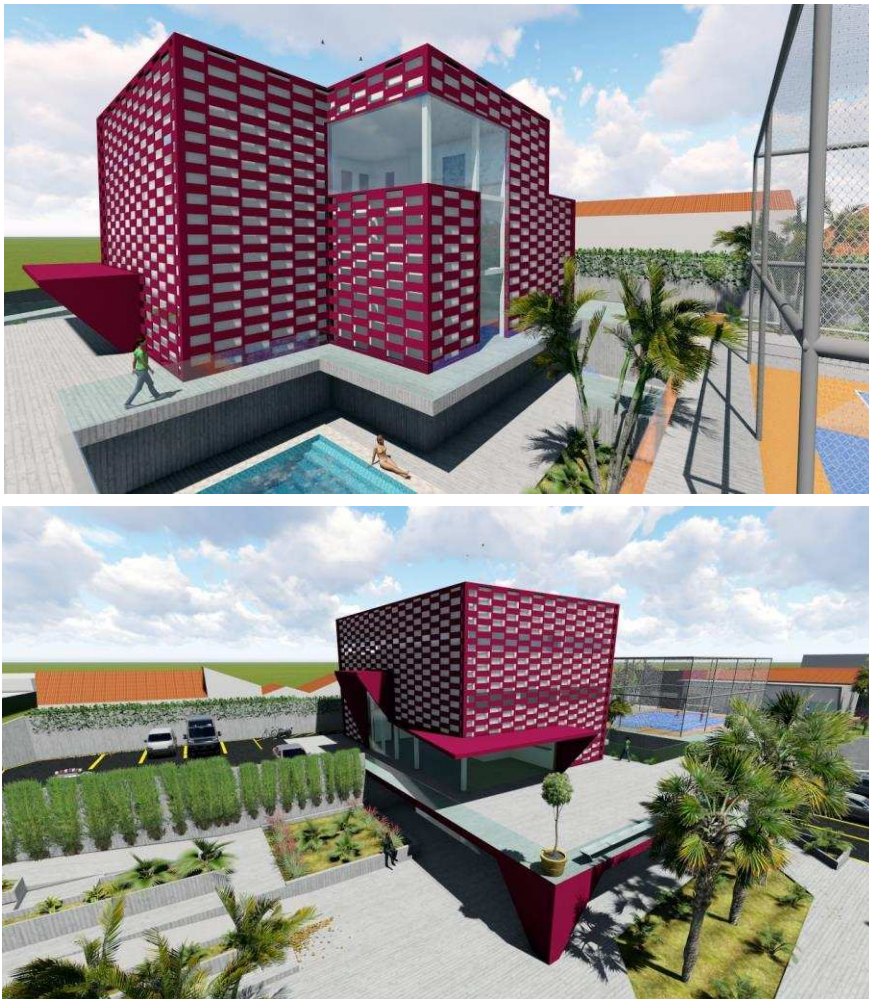
Figura 11 - Perspectivas da proposta projetual (Fonte: Arquivo pessoal)

Para isso, é proposta a abertura da esquina do lote, criando um espaço de transição entre público e privado, o que serve de guia para os usuários até o edifício. Há também a utilização de uma segunda pele (Figura 11) que reveste todo o bloco principal, auxiliando não só no conforto do edifício, mas também apresenta o prédio de forma mais digna para a região e o tornar um marco visual.

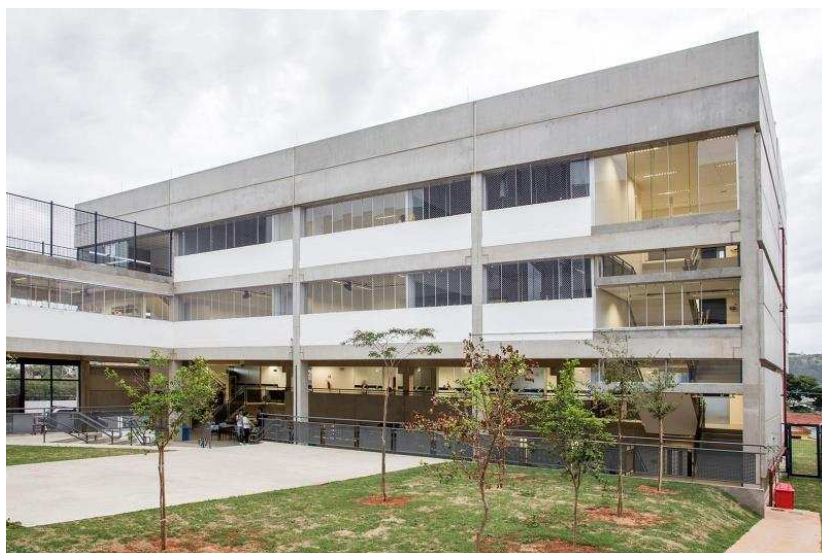
Figura 12 - Pátio interno da Escola Villa Lobos (Fonte: obraarquitetos.com)

Assim como a proposta deste trabalho, o edifício da escola (Figura 12 e 13) se organiza ao redor de uma praça onde os espaços abertos são conectados e estimulam a convivência entre os alunos, um dos objetivos do partido deste trabalho para com o instituto.

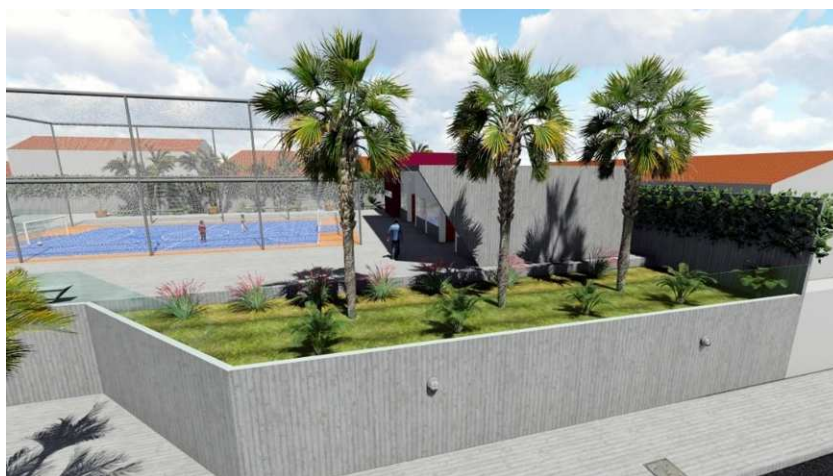
Figura 13 - Pátio interno da proposta projetual (Fonte: Arquivo pessoal)

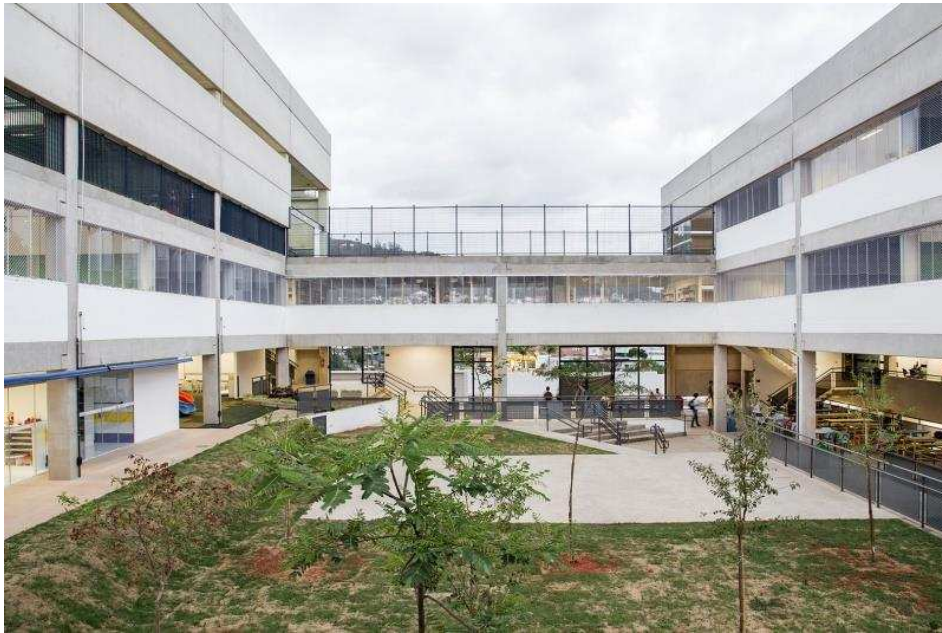
Figura 14 - Perspectiva do pátio da Escola Villa Lobos (Fonte: obraarquitectos.com)

Sua praça central (Figura 14 e 15) arborizada cria um microclima adequado tanto no que se refere às condições de conforto térmico e acústico quanto a uma boa qualidade de habitabilidade e convívio dos alunos nos espaços não edificados, que para o caso do IEACN irá contribuir para desafogar as atividades ocorridas no interior do prédio principal.

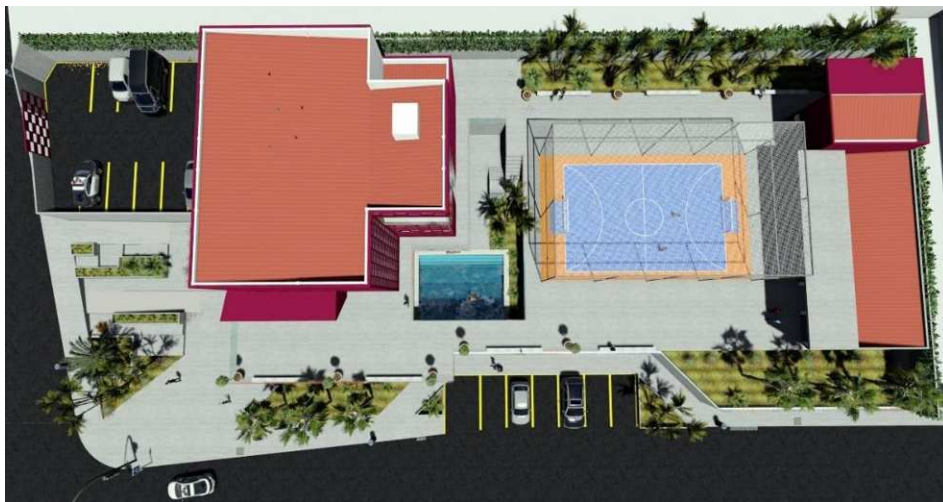
Figura 15 – Vista aérea da proposta projetual (Fonte: Arquivo pessoal)

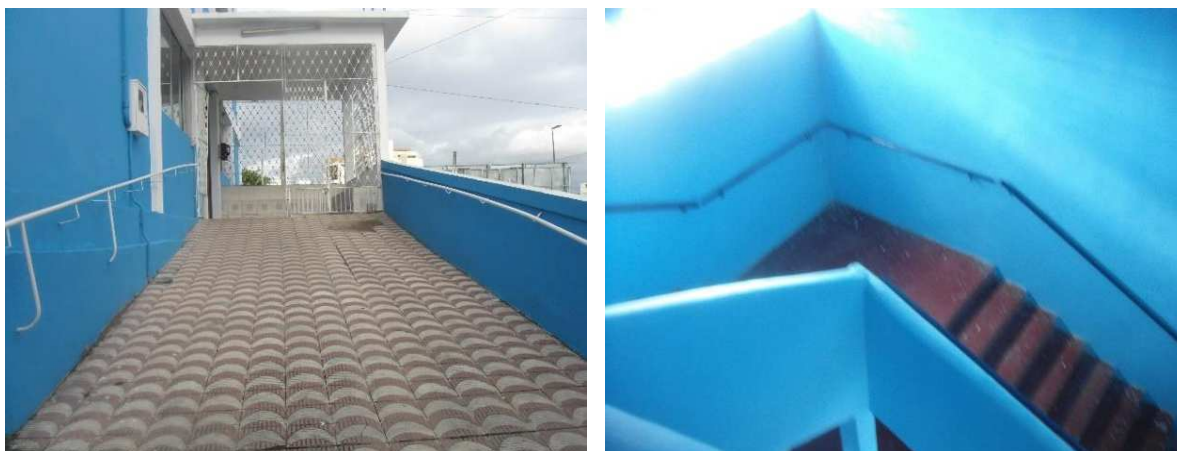
Figura 17 - Rampa de acesso principal e escada de circulação interna (Fonte: Arquivo pessoal)

Outro problema também é a ausência de rampas ou circulação mecânica vertical no interior do prédio principal, o que entra em desacordo com o artigo 344 do código urbano, que torna obrigatório o uso de rampas em edificações públicas que não possuem circulação vertical mecânica.

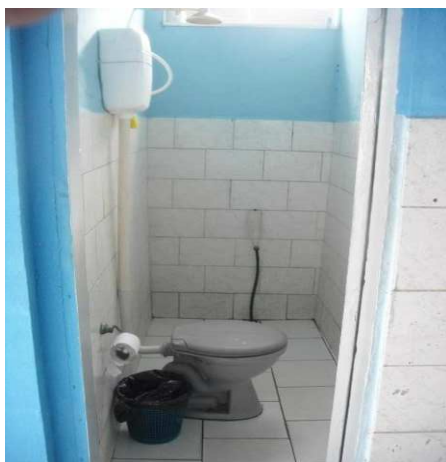
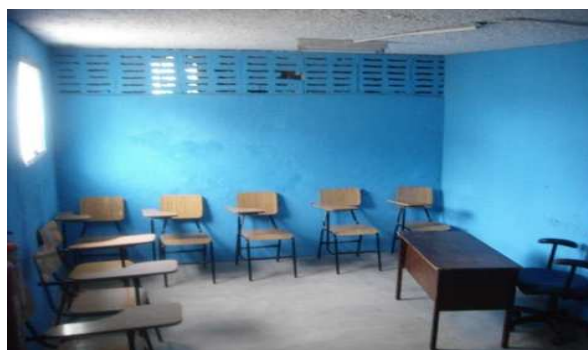
Figura 19 - Lavabo e sala de aula (Fonte: Arquivo pessoal)

Em seu recuo lateral é observado que a coberta sobre a garagem (Figura 18) escoas as águas pluviais para fora do lote, o que entra em conflito com o art. 272 também do código. Há também desacordo em todos os banheiros e algumas de suas áreas transitórias (Figura 19) que não se adequam ao que pede o art. 289 do código, muito menos com as condições de acessibilidade.

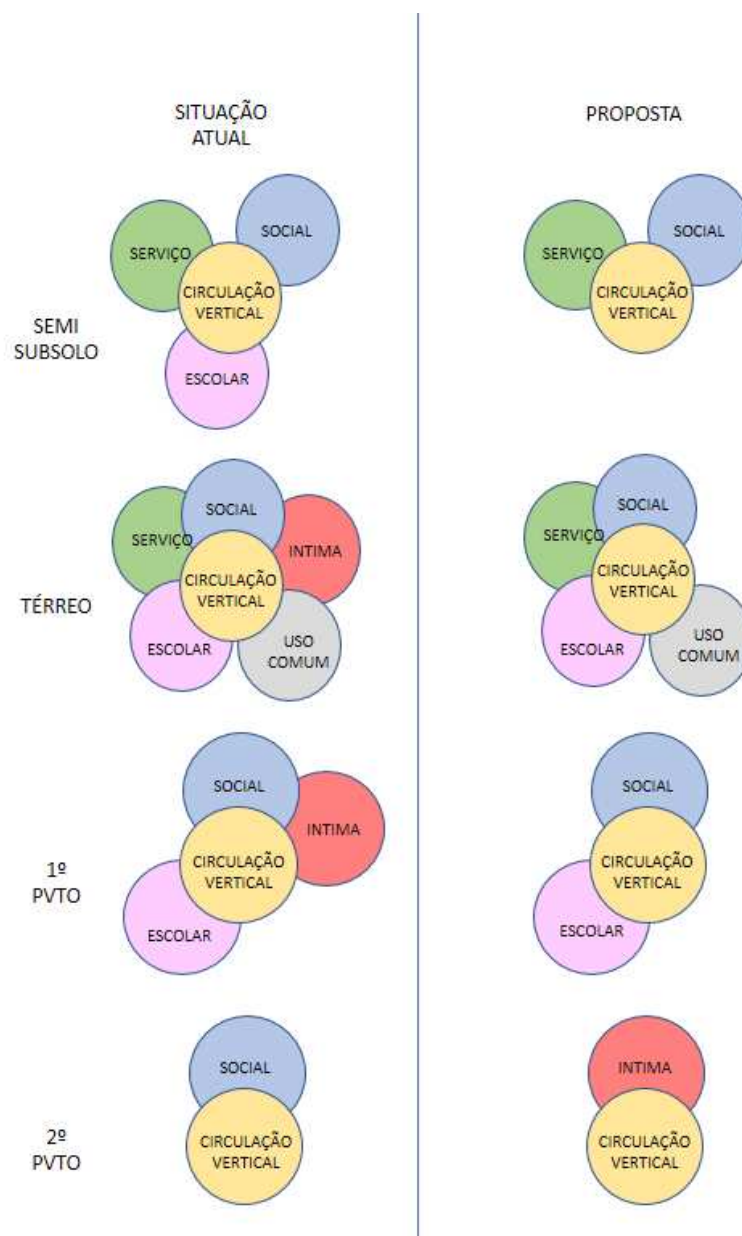
Figura 22 – Esquema de zoneamento da situação atual e da proposta (Fonte: Arquivo pessoal)

O objetivo deste zoneamento (Figura 22 e 23) é otimizar a circulação dos grupos de usuários, aproximando zonas de atividades que apresentaram necessidade de melhor comunicação e separando as que estavam em conflito. Desta forma a própria organização espacial do edifício delimita e determina os limites de cada grupo atuante no espaço, facilitando também a gerencia do instituto por parte de seus servidores.

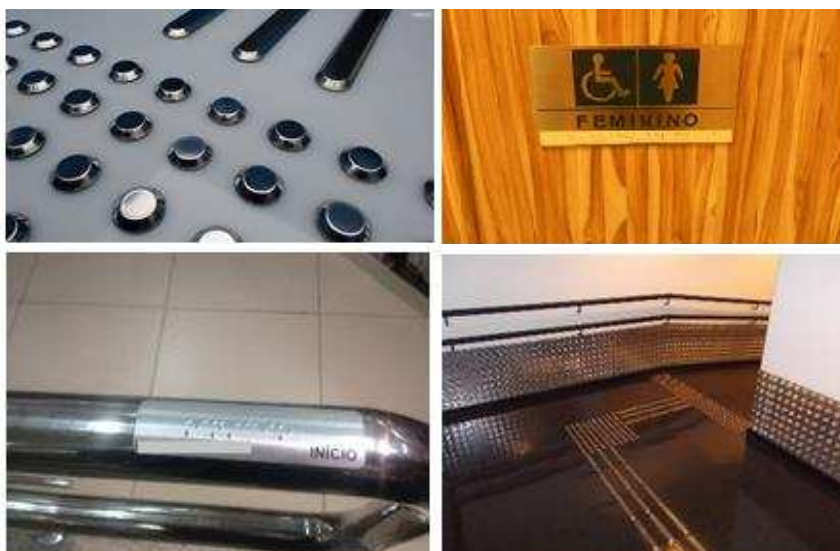
Figura 26 - Sinalizações específicas para acessibilidade (Fonte: acessibilidadenapratica.com.br; avanceacessibilidade.com.br)

De acordo com a inadequação vista em relação à sinalização no prédio e sugerindo resolver essa questão, deverá ser considerada a instalação do piso tátil por todo o Instituto, assim como a implantação de sinais sonoros e mapas em braile em todos os pavimentos. O braile também deve estar presente nos corrimãos, portas e maçanetas, atendendo às necessidades dos usuários do Instituto, promovendo acessibilidade nos ambientes e maior autonomia de todos.

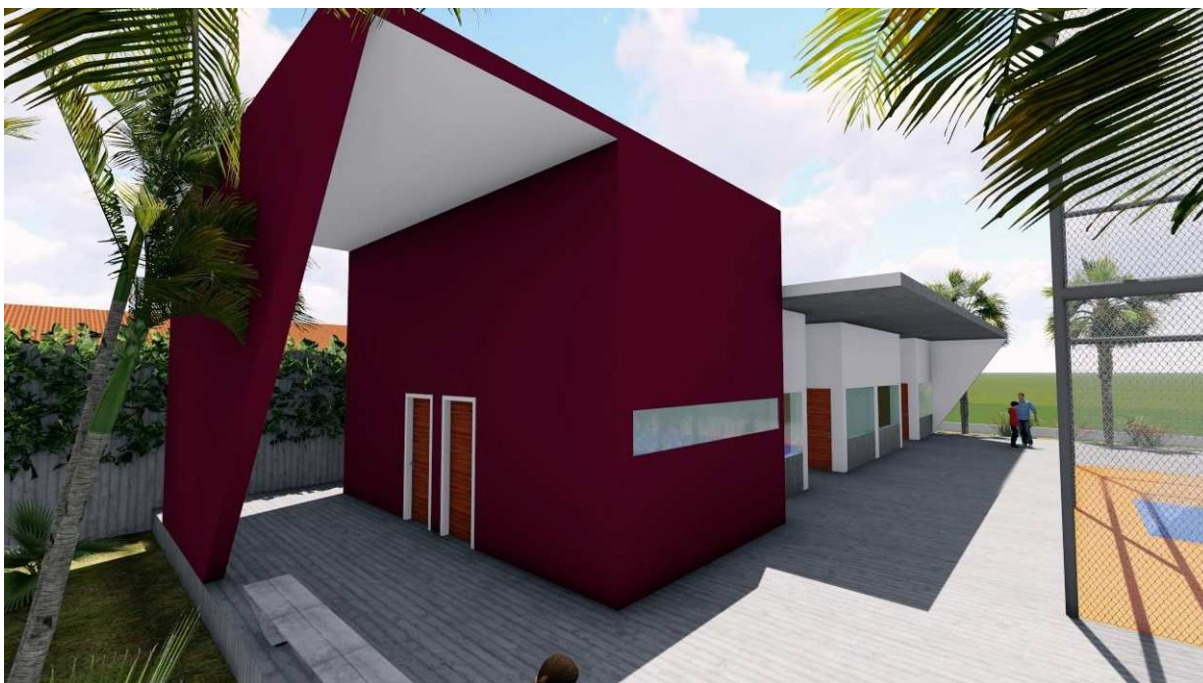
Figura 27 – Novo bloco escolar infantil (Fonte: Arquivo pessoal)

O anteprojeto do Instituto apresenta uma área total construída de 1.187,20m² distribuídos em quatro níveis e em dois blocos independentes, com uma taxa de ocupação de 16,92% e índice de aproveitamento de 0,48. Possui no interior de seu lote: praça, pátio, estacionamento, piscina, quadra e duas edificações. Com os seguintes acabamentos externos:

Piso: piso em concreto industrial despigmentado com acabamento em formas de madeira de filetes de 1,00m x 0,15m, com piso podotátil em aço inox fixado com 1,00cm acima do nível acabado, com inclinação entre 1% e 8% sempre no sentido oposto à edificação;

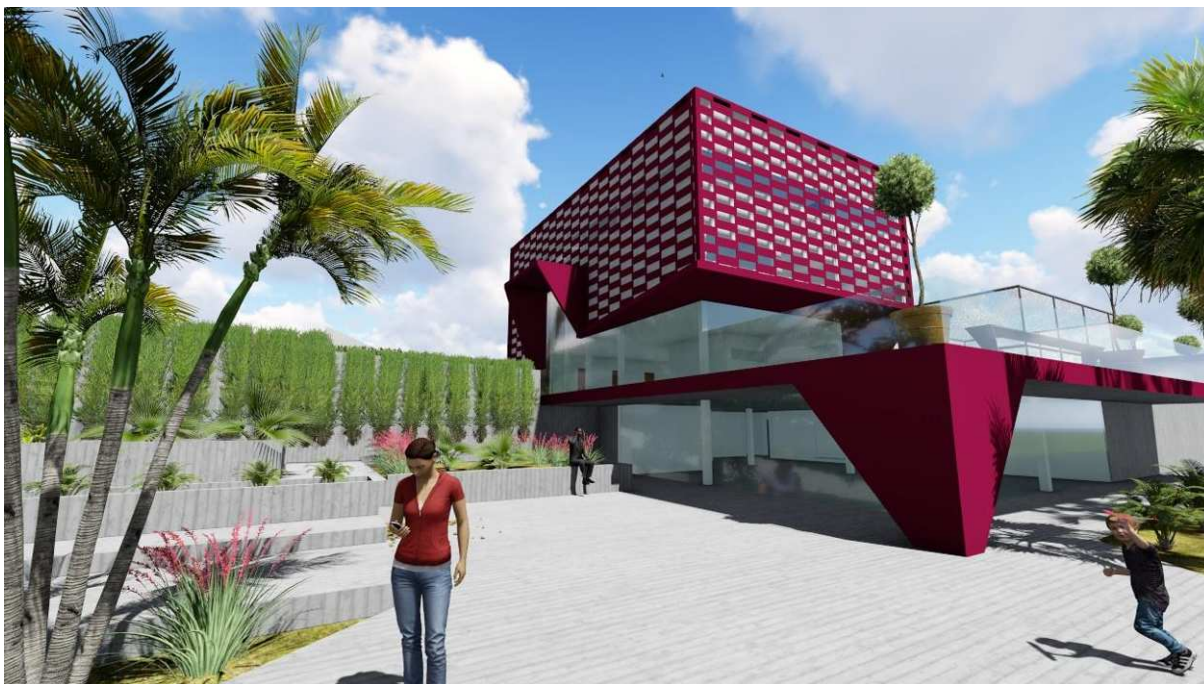
Figura 28 – praça e prédio principal (Fonte: Arquivo pessoal)

A edificação principal possui compartimentos administrativos, salas de aulas, depósitos, salão de eventos, lavabos, um refeitório, cozinha, copa, despensa, biblioteca e dormitórios, o novo bloco construído possui salas de aulas e lavabos de apoio. E seus acabamentos internos são:
