MANUAL

Avaliação, Manutenção e Restauração de Pavimentos de Vias Urbanas

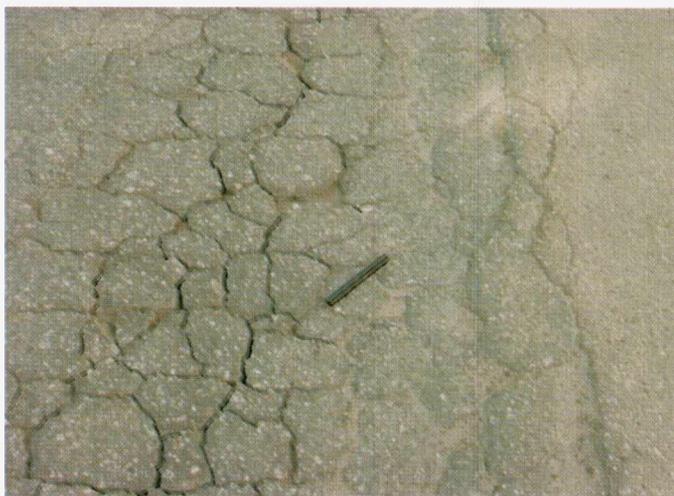
Baixo: Ocorrência de pequenas trincas com abertura 1 mm, sem erosão nas bordas, podem estar conectadas ou não, paralelas ao eixo da pista. Inicialmente pode haver uma única trinca, na trilha de roda.

Nível de deterioração baixo

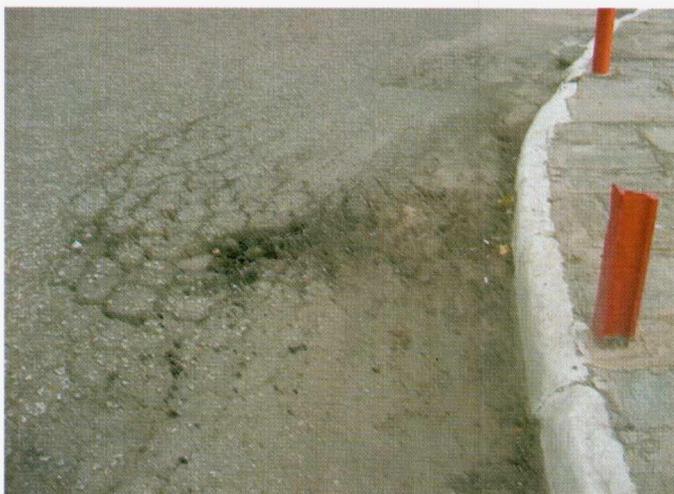
Médio: Ocorrência de pequenos blocos formados pelas trincas com ou sem erosão nas bordas.

Nível de deterioração médio

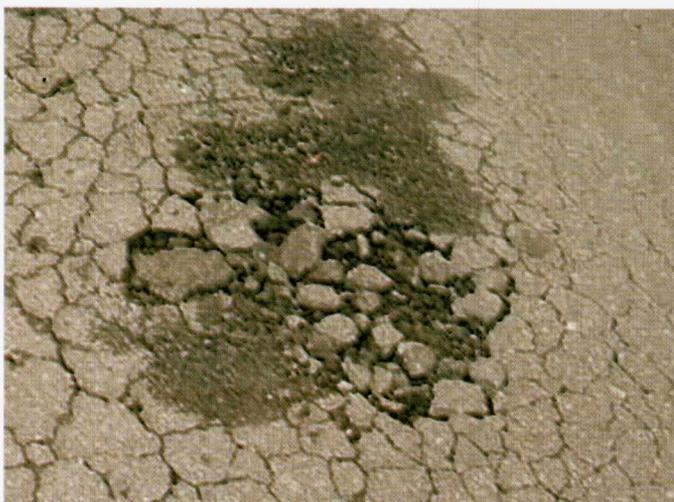
Alto: Ocorrência de trincas com grandes erosões nas bordas; alguns blocos podem estar soltos e se movimentam com o tráfego, em alguns casos pode haver o bombeamento de finos para a superfície do revestimento.

Nível de deterioração alto

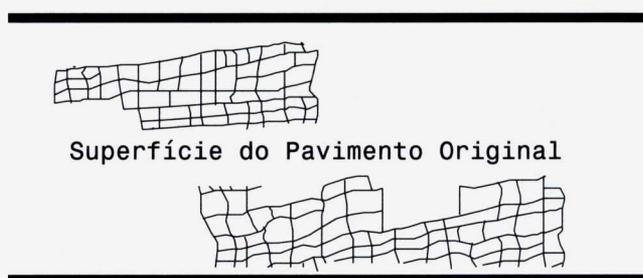
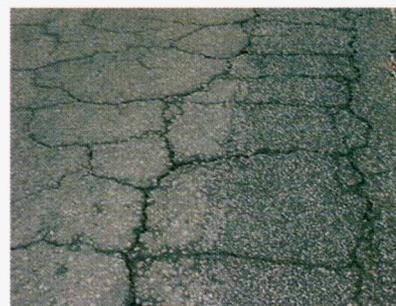
Descrição: Conjunto de trincas interligadas que formam blocos de aproximadamente 0,1m² a 10m² de área. São classificados como Trincas Transversais e Longitudinais interligadas.

Trincas em Blocos
[Fonte: São José da Mata, Campina Grande-PB]

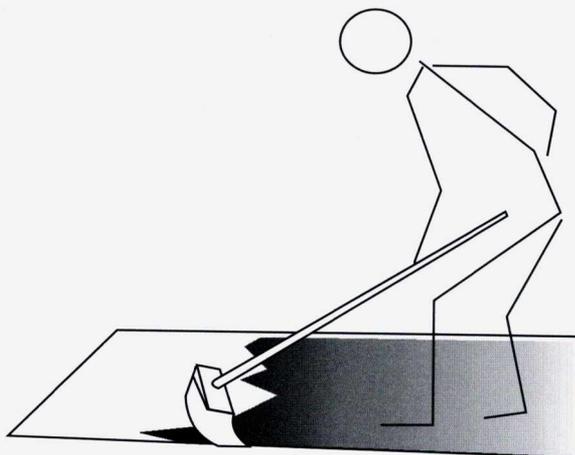
Selagem das trincas com lama asfáltica

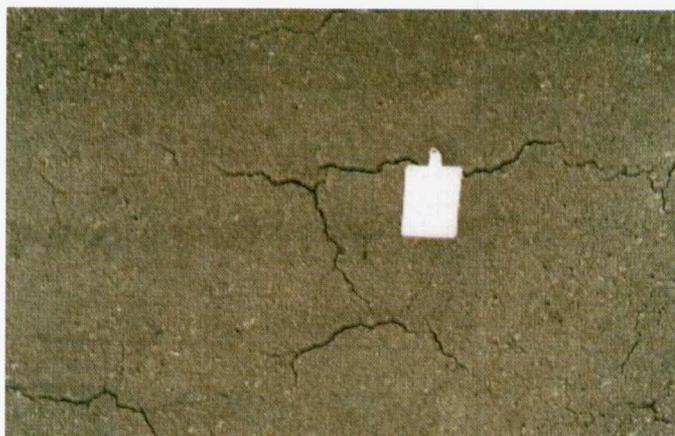
Baixo: Ocorrências de pequenas erosões nos bordos das trincas com largura média < 6 mm.

Nível de deterioração baixo

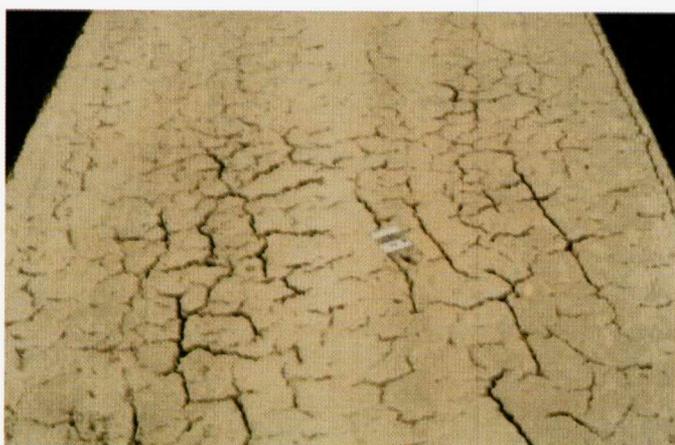
Médio: Ocorrência de trincas com erosão moderada com largura média > 6mm.

Nível de deterioração médio

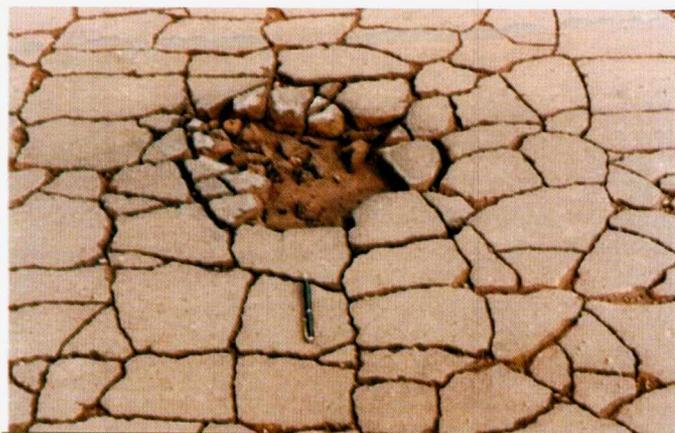
Alto: Ocorrência de trincas com alto grau de erosão em seus bordos com largura média > 10 mm.

Nível de deterioração alto

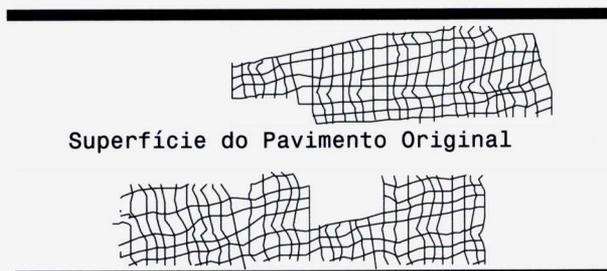
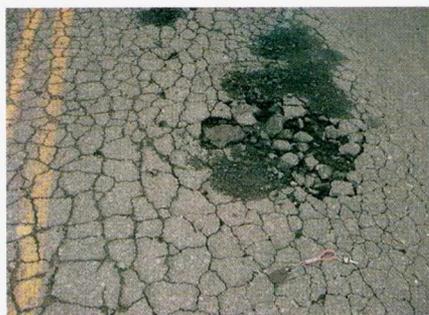
Descrição: Conjunto de trincas transversais e longitudinais interligadas formando blocos com orientações variadas, com ângulos agudos e lados variados.

Trincas couro-de-Jacaré
[Fonte: Rua Professor Lenier Sucupira Meira de Almeida, Campina Grande-PB]

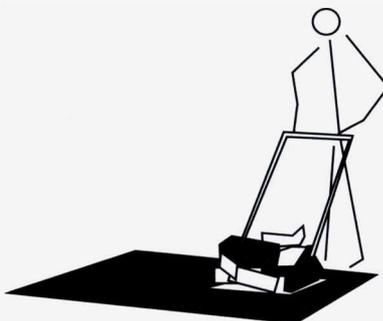
Execução de um remendo profundo

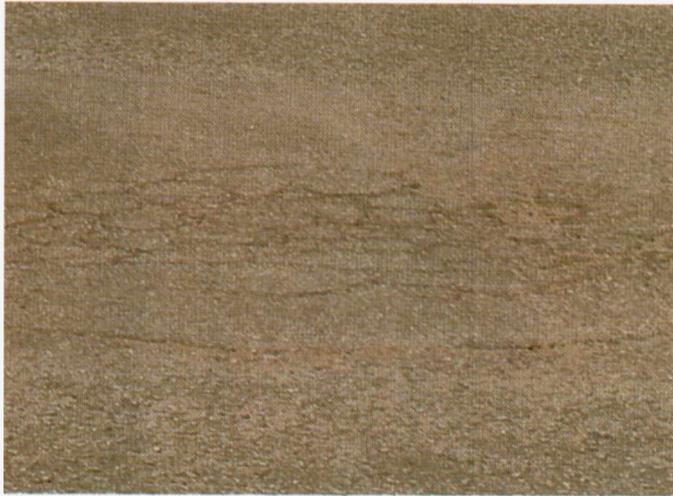
Baixo: Ocorrência de trincas longitudinais e transversais capilares com abertura menor ou igual a 1mm.

Nível de deterioração baixo

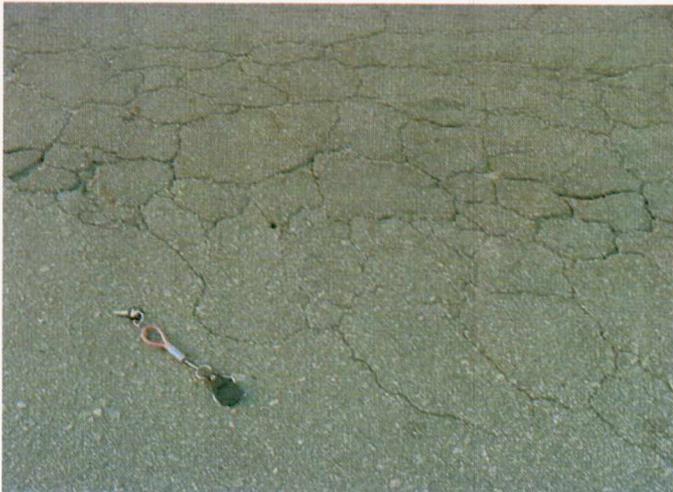
Médio: Ocorrência de trincas longitudinais e transversais interligadas formando pequenos blocos de lados variados.

Nível de deterioração médio

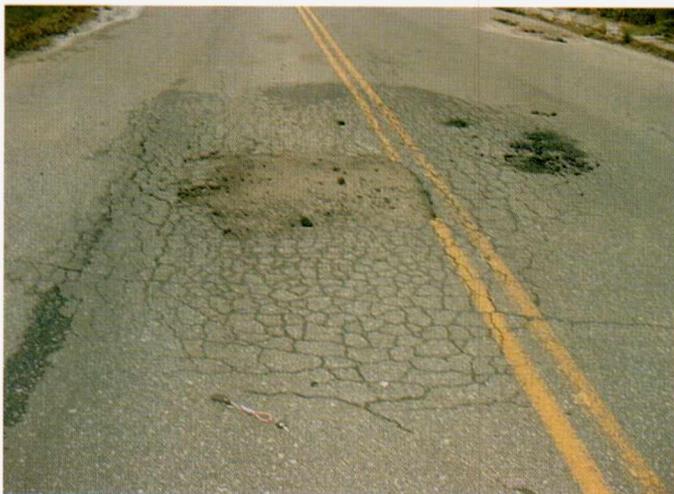
Alto: Ocorrência de trincas longitudinais e transversais interligadas formando blocos de lados variados e com erosões em seus bordos podendo apresentar ruptura do revestimento e bombeamento de finos.

Nível de deterioração Alto

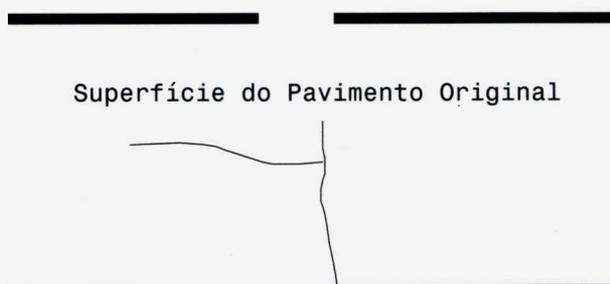
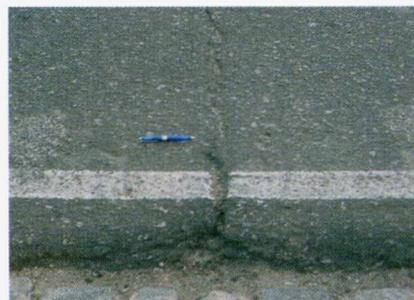
Descrição: Consiste em uma trinca situada ao longo de uma faixa de 30 a 60cm do bordo da pista ou na junção onde o pavimento sofreu algum alargamento.

Trincas de Canto
(Fonte: Avenida Brasília, Campina Grande-PB)

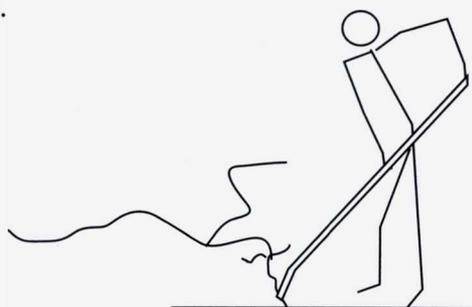
Aplicação de lama asfáltica

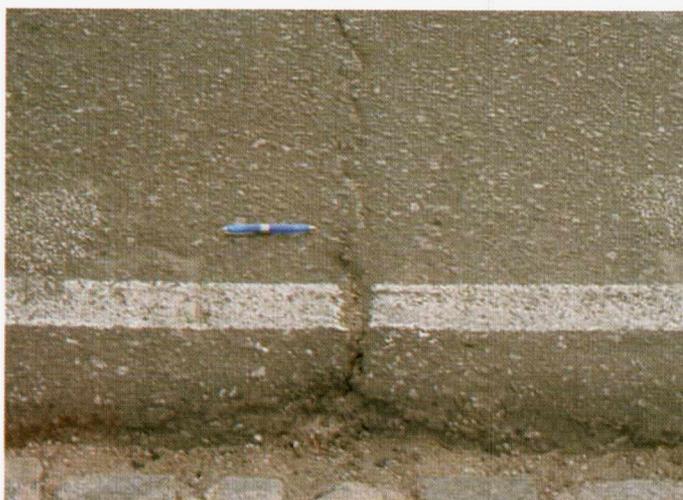
Nível de deterioração baixo
(Fonte: Avenida Brasília, Campina Grande-PB)

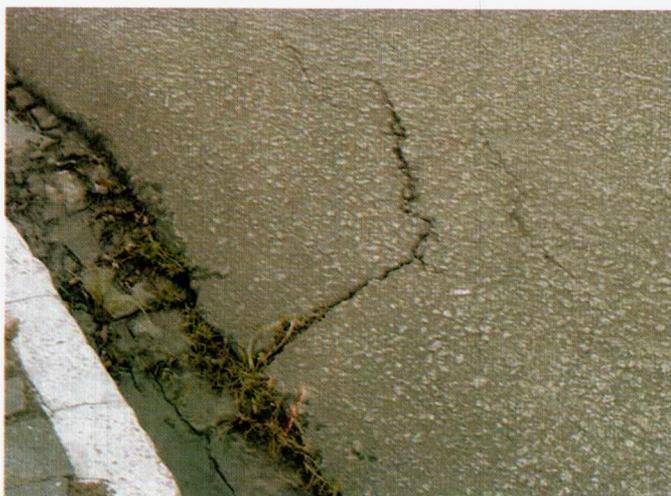
Nível de deterioração médio

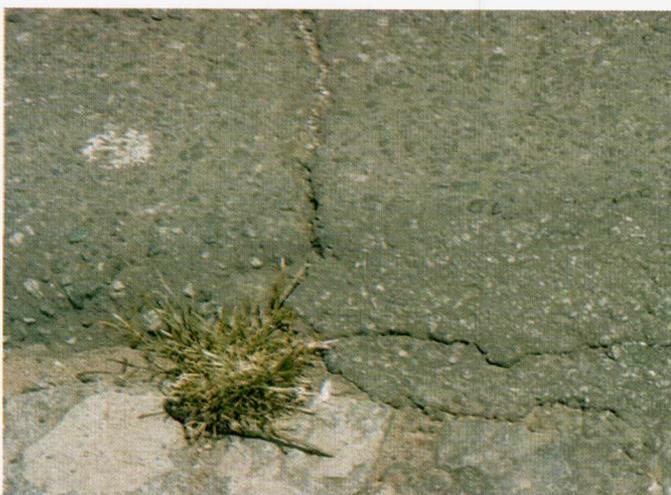
Nível de deterioração alto

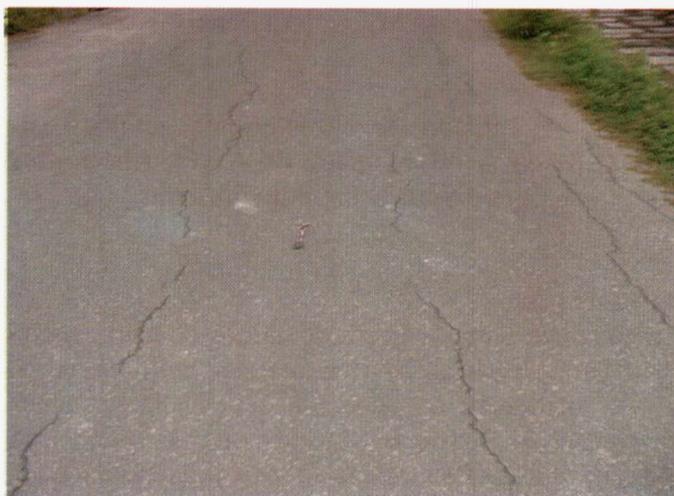
Nível de deterioração baixo

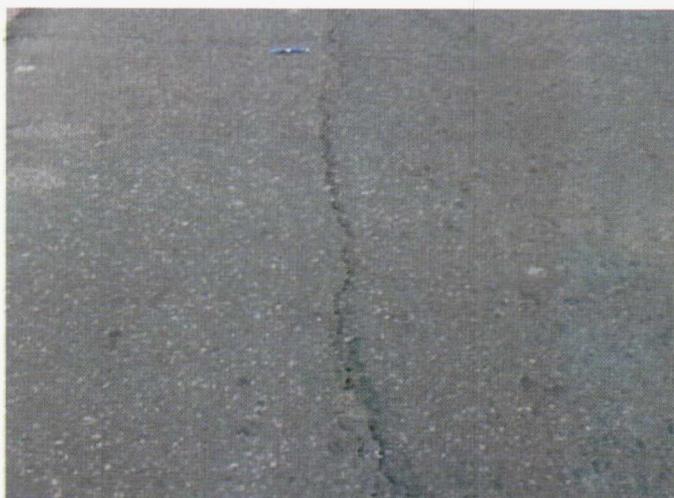
Nível de deterioração médio

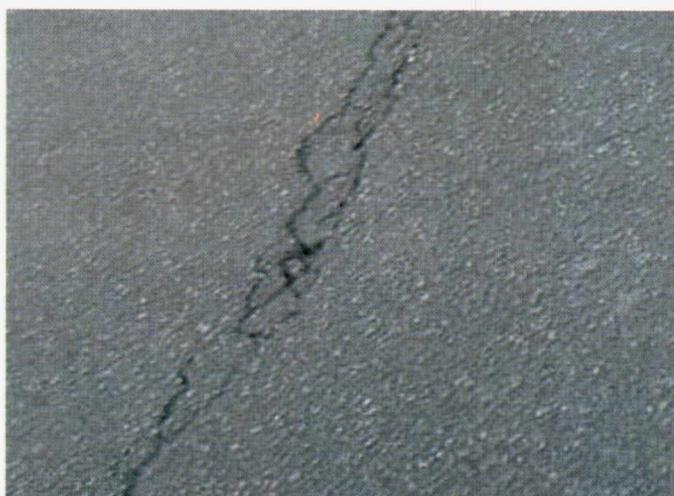
Nível de deterioração alto

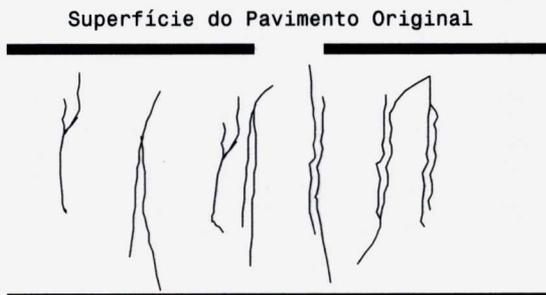
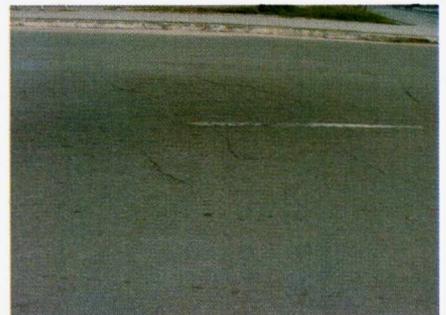
Descrição: Conjunto de trincas perpendiculares ao eixo longitudinal do pavimento.

Trincas Transversais
[Fonte: Av. Floriano Peixoto, Campina Grande-PB]

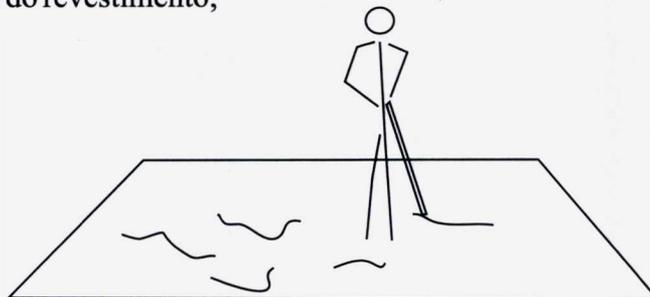
Selagem das trincas

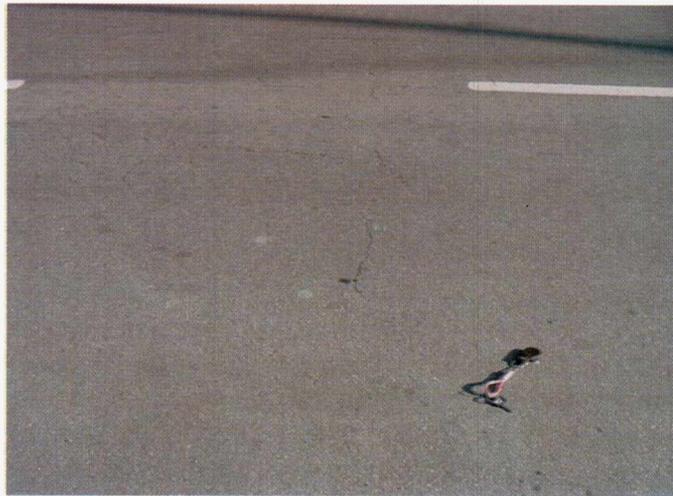
Nível de deterioração baixo

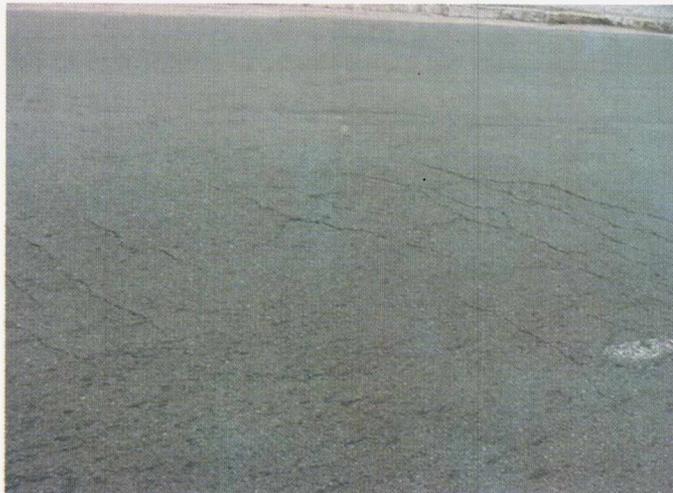
Nível de deterioração médio

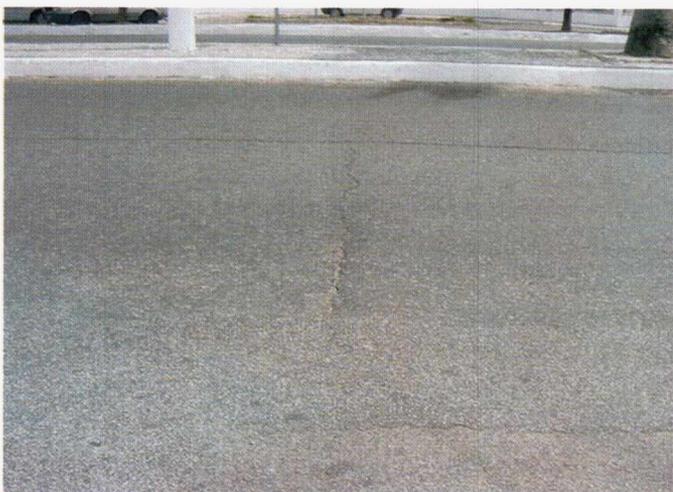
Nível de deterioração alto

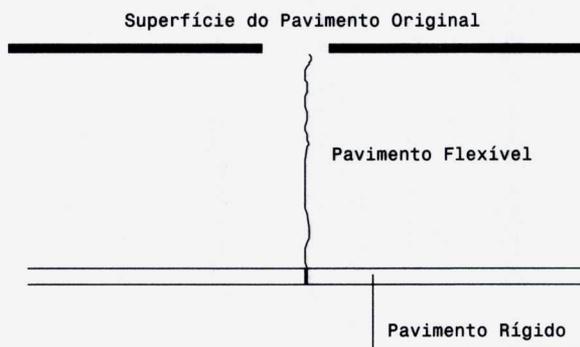
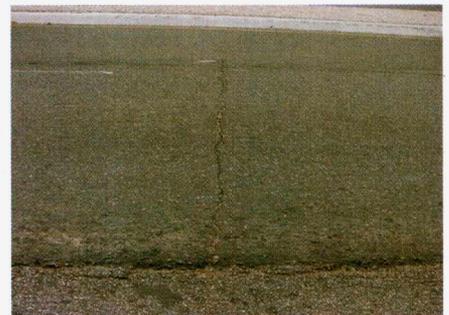
Descrição: Conjunto de trincas longitudinais e/ou transversais que ocorrem nos revestimentos asfálticos sobre juntas de dilatação e construção de revestimentos constituídos de concreto de cimento Portland.

Trincas de Reflexão
[Fonte: Av. Brasília, Campina Grande-PB]

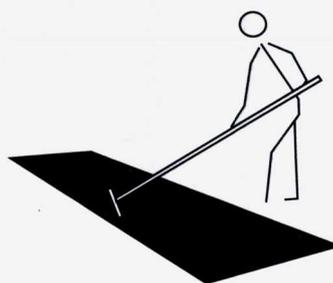
Colocação de Lama asfáltica

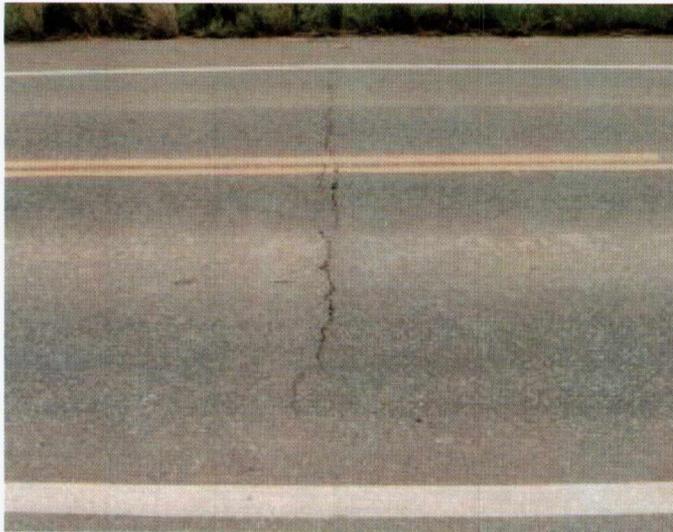
Nível de deterioração baixo

- a) Baixo: Ocorrência de trincas longitudinais com abertura menor que 10 mm.
- a) Médio: Ocorrência de trincas moderadamente erodidas, com abertura entre 10 e 76 mm, permitindo infiltração de água; há ocorrência de trincas menores de baixa deterioração, próxima às trincas maiores ou na intercessão destas; não ocorre significativo impacto durante o tráfego sobre a região afetada.
- c) Alto: Ocorrência de trincas altamente erodidas de média ou alta deterioração, próximo de outras trincas ou na interseção destas, podendo ocorrer a infiltração de água e o bombeamento de fino para superfície do pavimento.

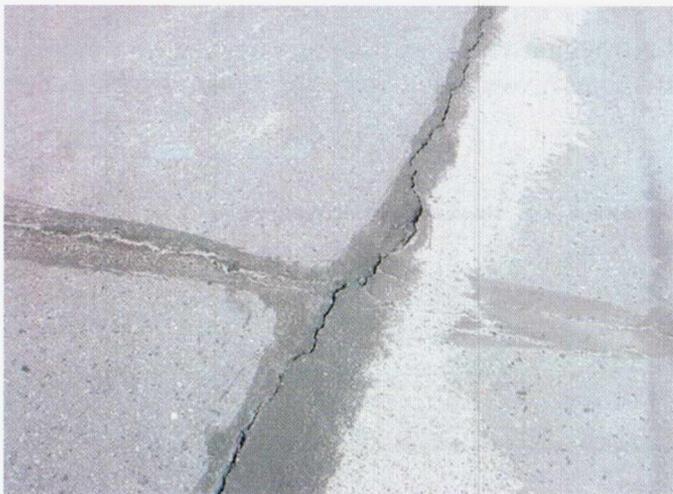
Nível de deterioração médio

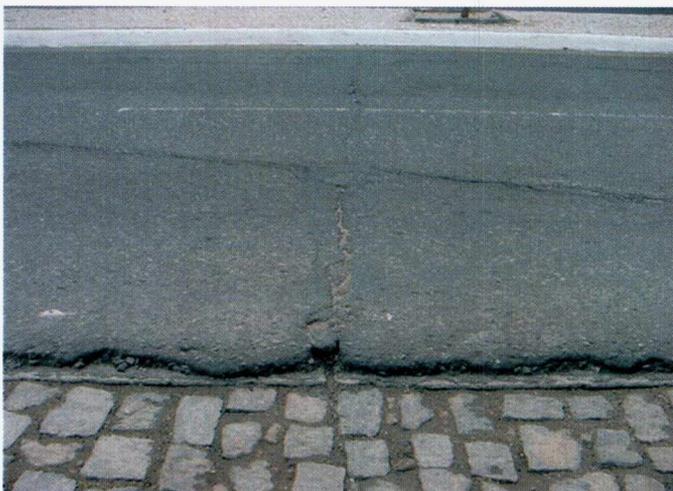
Nível de deterioração alto

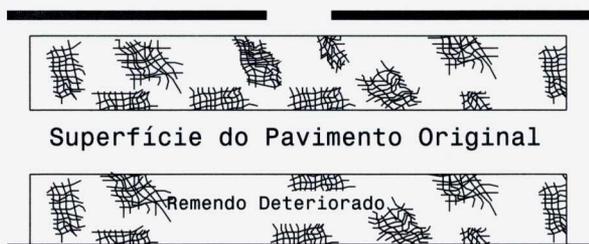
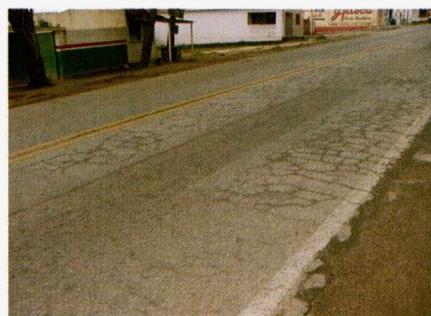
Remendo com Trincas em Blocos
[Fonte: Distrito de São José da Mata, Campina Grande-PB]

Descrição: Conjunto de trincas interligadas que formam blocos retangulares de aproximadamente 0,1m² a 10m² de área, localizadas na área em que foi executado o remendo.

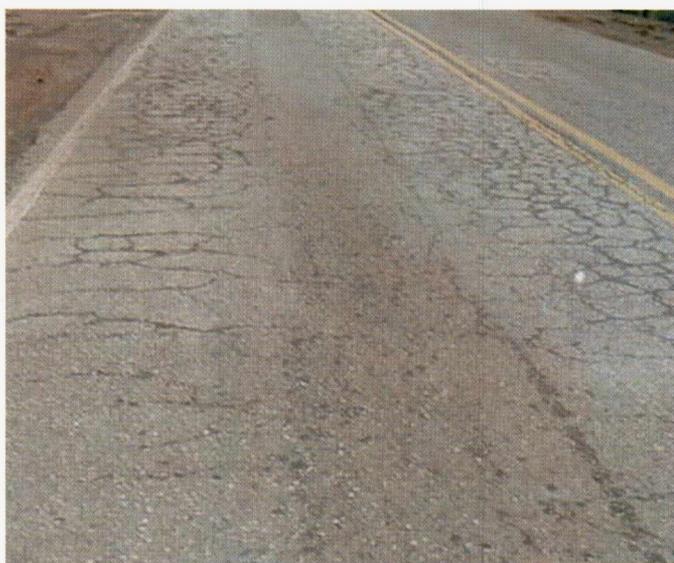
Nível de deterioração baixo

Baixo: Ocorrência de trincas não erodidas com largura média de no máximo 6mm.

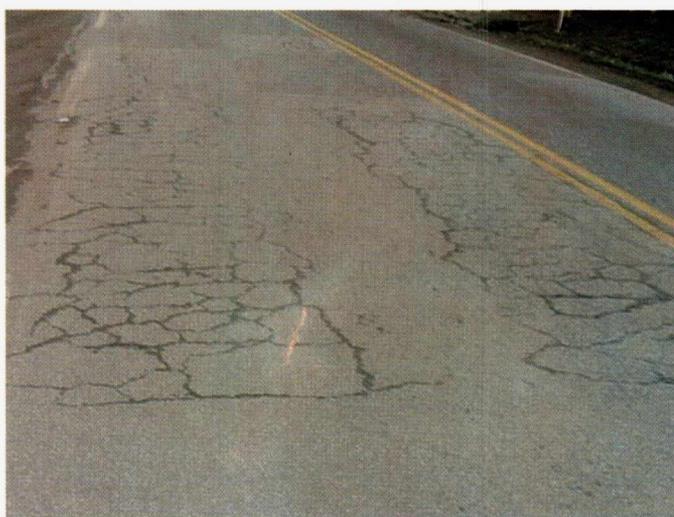
Nível de deterioração médio

Médio: Ocorrência de trincas moderadamente erodidas com largura média maior que 6mm.

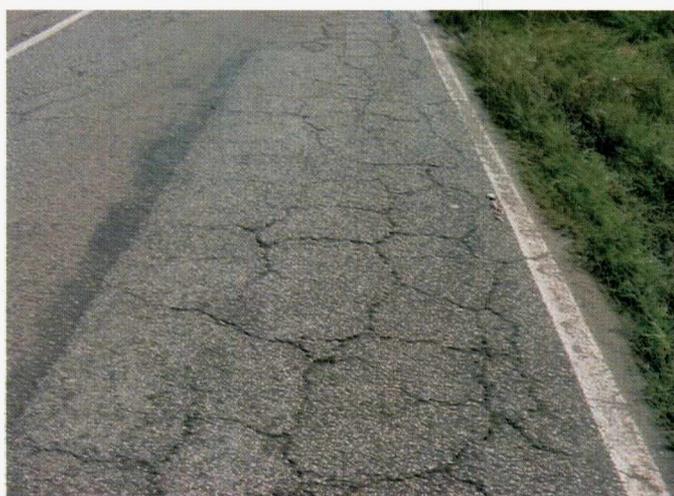
Nível de deterioração alto

Alto: Ocorrências de trincas com largura média maior que 6mm e altamente erodidas, podendo se soltar durante a passagem de veículos.

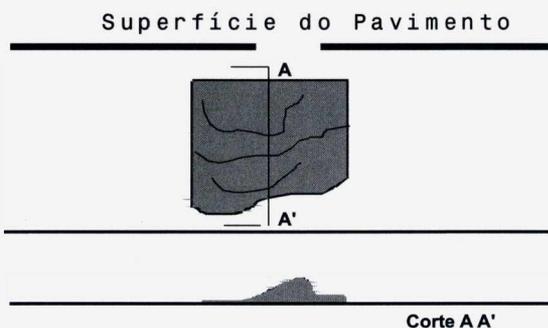
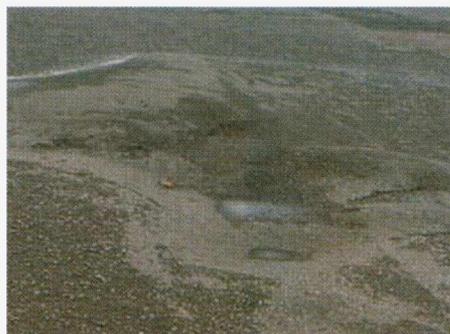
Remendos com Escorregamento da mistura asfáltica
[Fonte: Rua Republica, Campina Grande-PB]

Como medir: Mede-se a área da superfície afetada, por intermédio de um retângulo circunscrito com orientação longitudinal ao eixo da via.

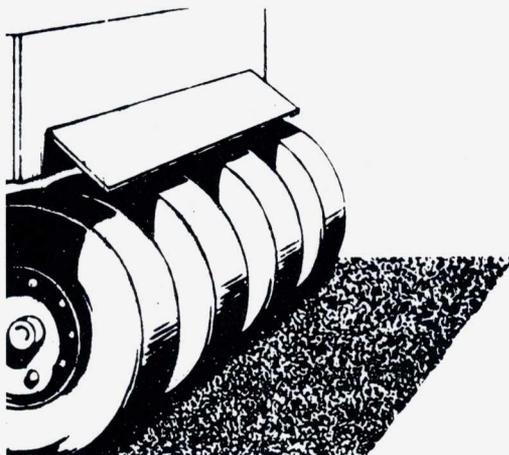
Execução de um novo revestimento na
área afetada (Fonte: DNIT)

- retirada do material do revestimento;
- dosagem de uma nova mistura asfáltica;
- execução de um novo remendo.

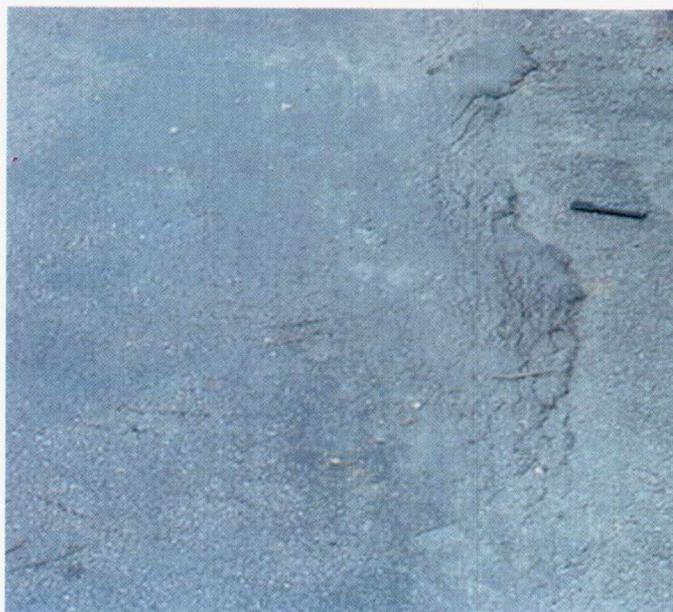
Nível de deterioração baixo

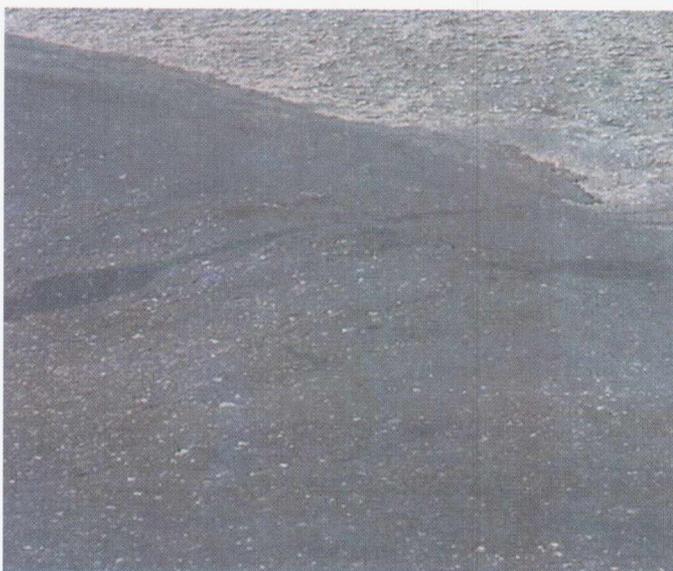
Nível de deterioração médio

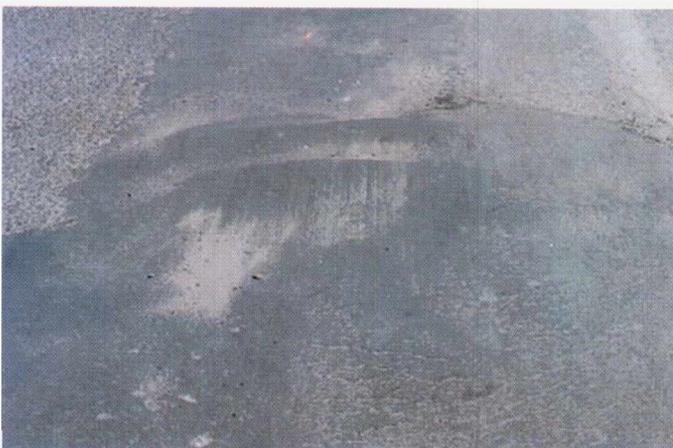
Nível de deterioração alto

Alto: Ocorrências de deslocamentos em área que abrange valores maiores que 1m^2 .

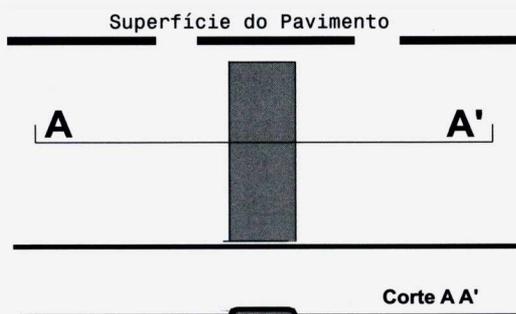
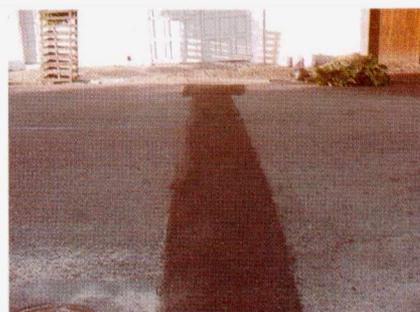
Remendo formando “Lombada”
[Fonte: Rua Padre Anchieta Campina Grande-PB]

Como medir: Registra-se, em centímetros, a altura máxima da elevação o mais próximo possível entre o nível médio da superfície do pavimento e a altura máxima da superfície do remendo.

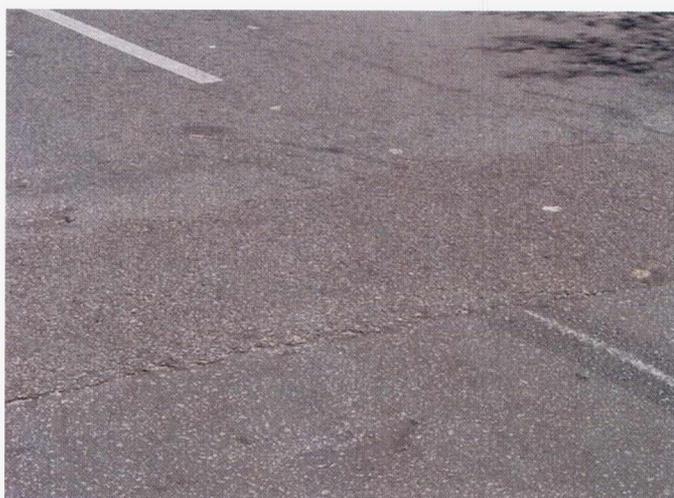
Nível de deterioração baixo

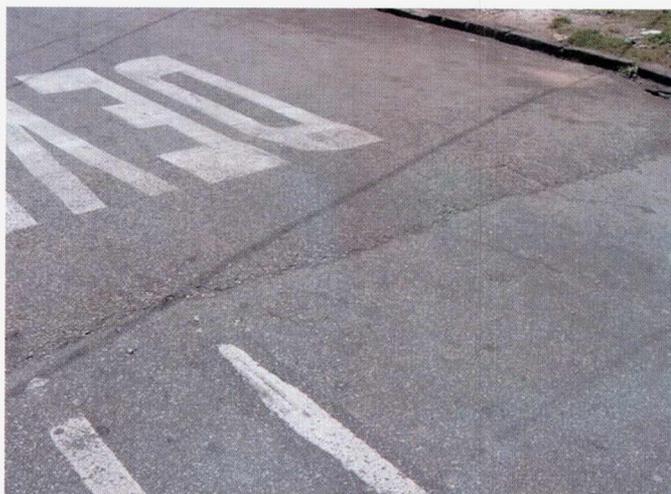
Nível de deterioração médio

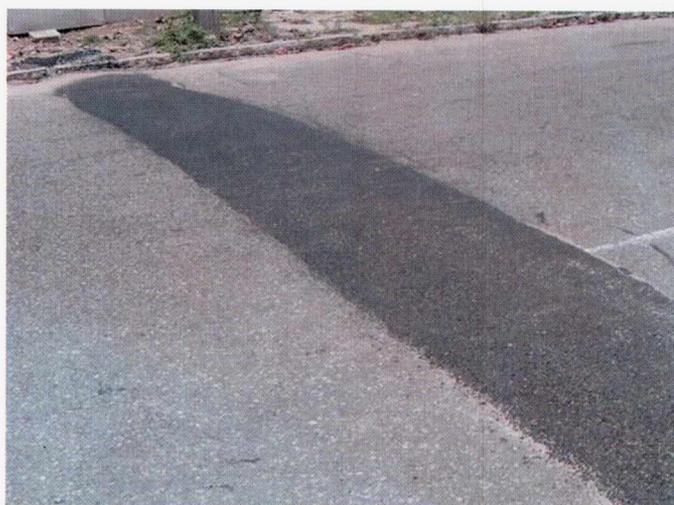
Nível de deterioração alto

Alto: Elevação média do revestimento acima de 7cm. Esta situação apresenta desconforto durante o tráfego sobre a área que contém o remendo, podendo causar acidentes caso os veículos transitem em alta velocidade.

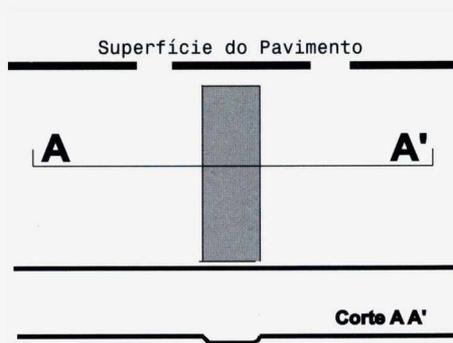
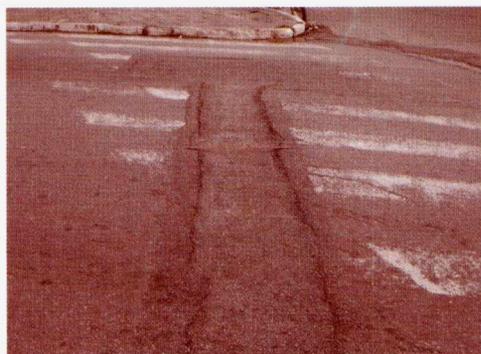
Remendo formando "Sarjeta"
[Fonte: Rua Nilo Peçanha Campina Grande-PB]

Como medir: Registra-se, em centímetros, a altura máxima do desnível o mais próximo possível entre o nível da superfície do pavimento e a altura da superfície do remendo.

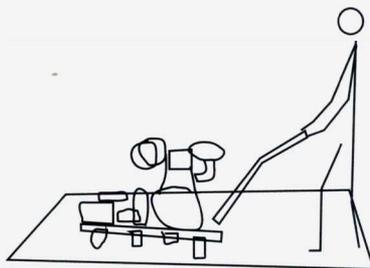
Compactação para correção do nível da superfície do remendo

- retirada do material e correção do nível da superfície do remendo com a superfície do pavimento original;
- compactação adequada ($G > 95\%$) das camadas inferiores ao revestimento;
- execução de um novo revestimento sobre a área afetada.

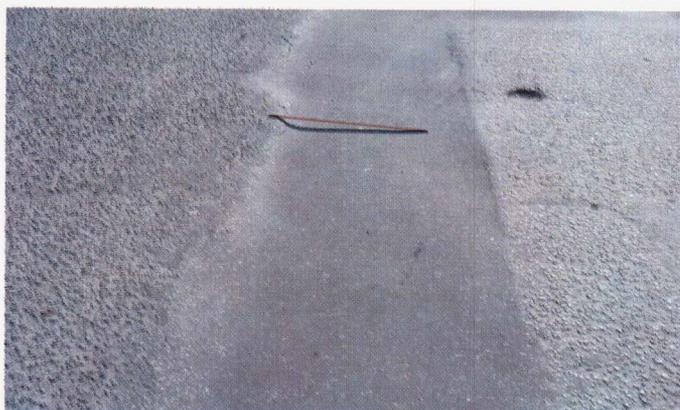
Nível de deterioração baixo

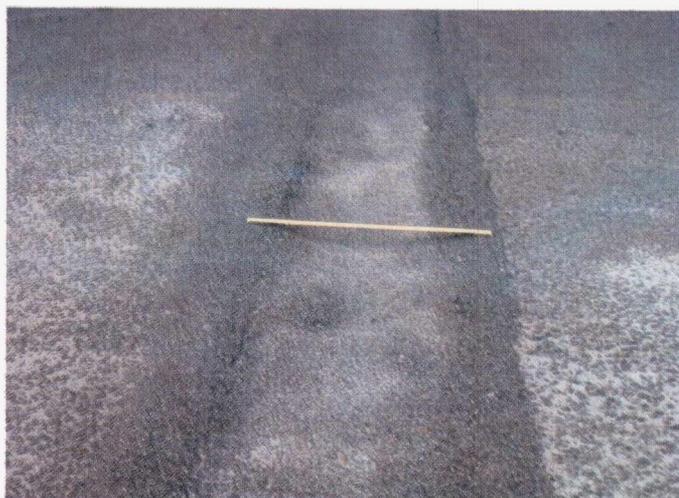
Nível de deterioração médio

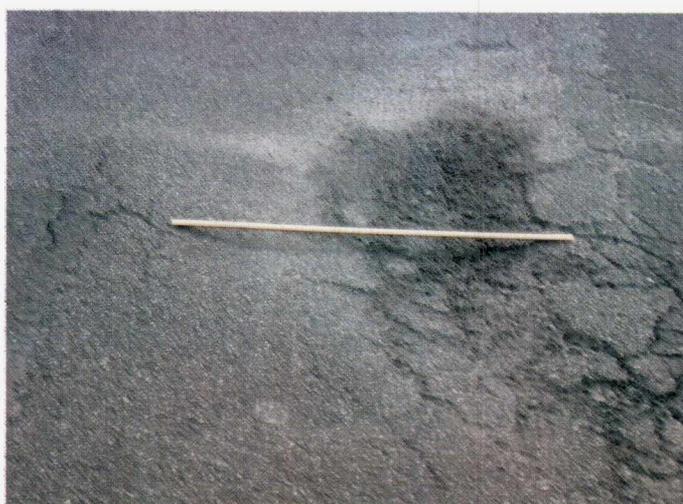
Nível de deterioração alto

Alto: Desnível médio do revestimento acima de 7cm. Esta situação apresenta desconforto durante o tráfego sobre a área que contém o remendo, podendo causar acidentes caso os veículos transitem em alta velocidade.

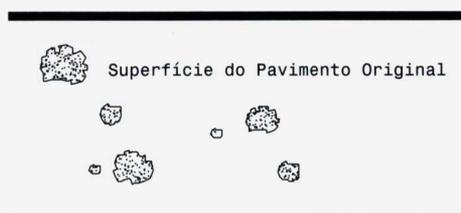
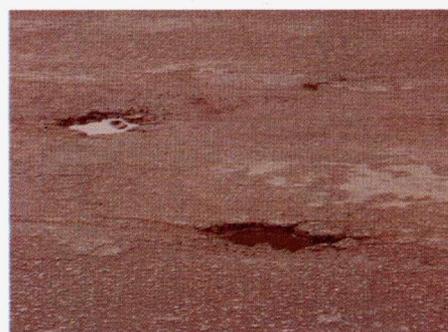
Painelas de Deterioração
[Fonte: Av. Assis Chateaubriand, Campina Grande-PB]

Como medir: Mede-se a profundidade, em milímetros, e a área da painela por intermédio do retângulo circunscrito, com um lado paralelo ao eixo da rodovia. Cada nível de deterioração deve ser medido e registrado separadamente.

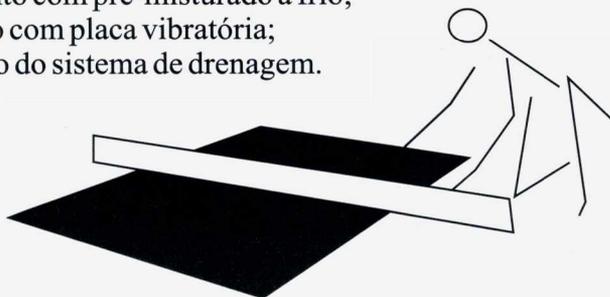
Preenchimento da painela com Pré-misturado a frio

- limpeza do buraco;
- corte em forma retangular da área afetada;
- remoção da água existente;
- preenchimento com pré-misturado a frio;
- compactação com placa vibratória;
- regularização do sistema de drenagem.

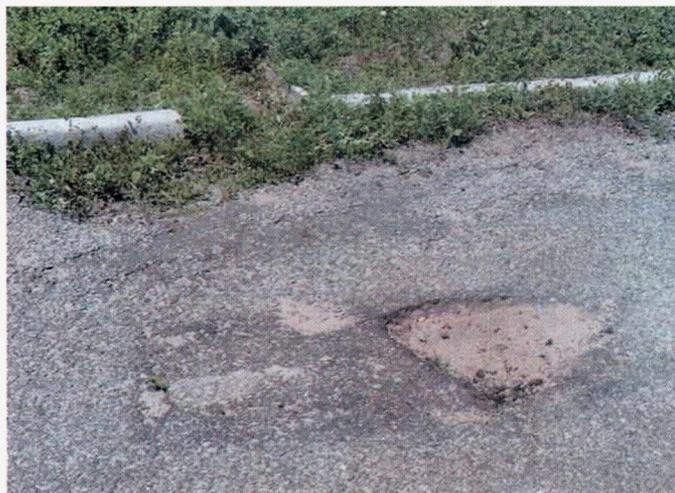
Nível de deterioração baixo

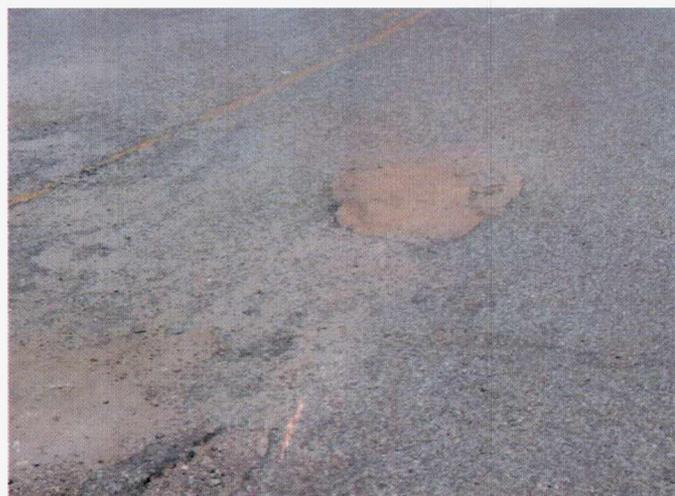
Nível de deterioração médio

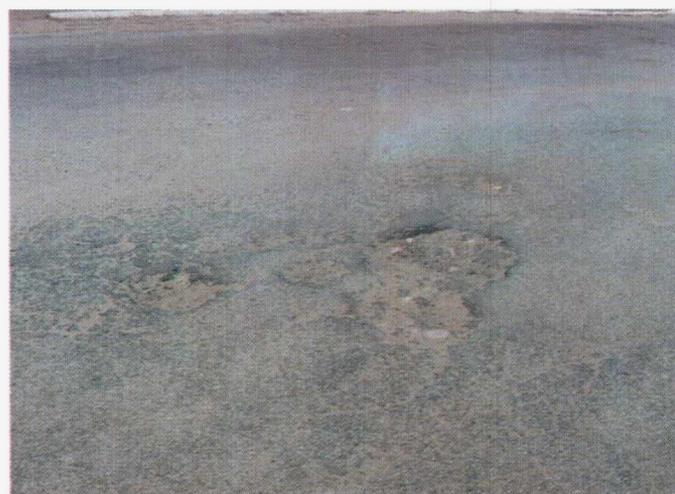
Nível de deterioração alto

Alto: Ocorrência de painelas com profundidade entre 25 e 50mm e área maior que 0,28m²; podem apresentar profundidade maior que 50mm e área maior que 0,10m², e causar riscos eminentes de acidentes aos usuários de motocicletas.

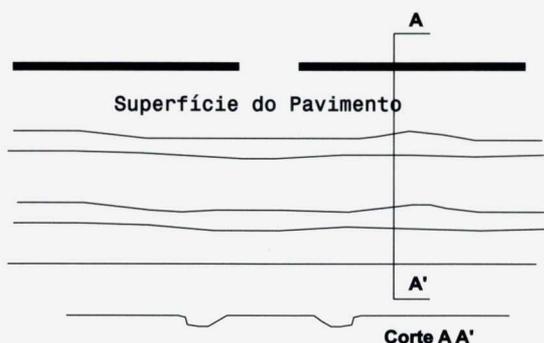
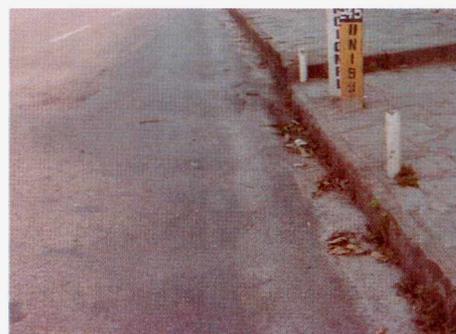
Afundamento de Trilha de Roda
[Fonte: Rua Vigário Calisto, Campina Grande-PB]

Como medir: Estimativa da profundidade do afundamento em milímetros, em intervalos de 15 a 25m para cada trilha de roda, com 1 a 2m de extremidade direta.

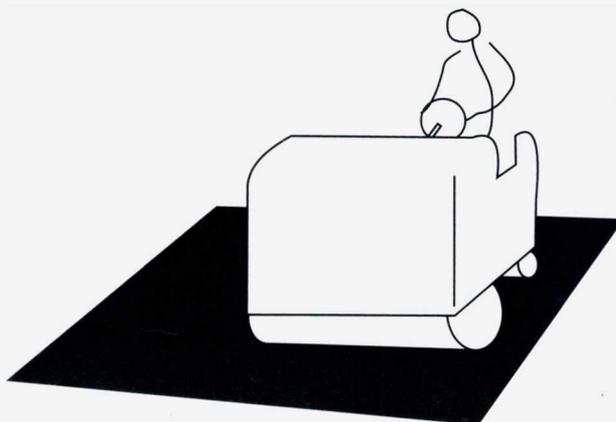
Execução de um novo revestimento

- reconstrução e recompactação das camadas inferiores a superfície afetada;
- execução de equipamentos de drenagem se necessários;
- execução de um revestimento com mistura adequável às características de tráfego.

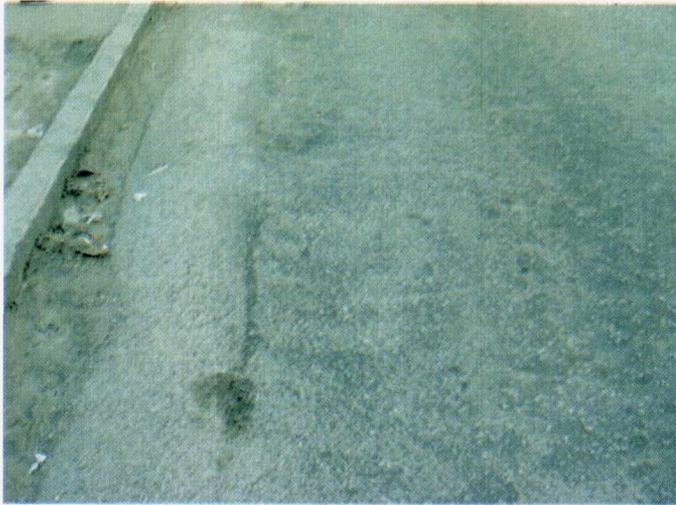
Nível de deterioração baixo

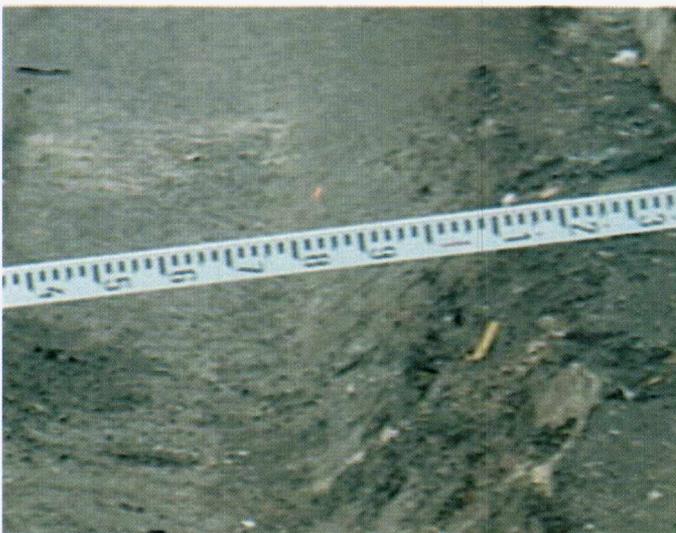
Nível de deterioração alto

Alto: Ocorrência de afundamento com profundidade média maior que 25mm.

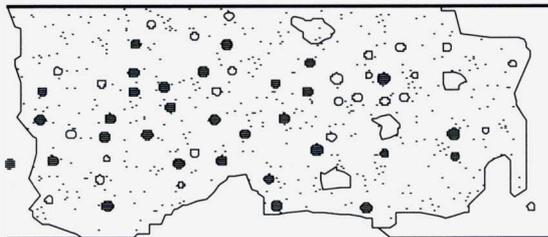
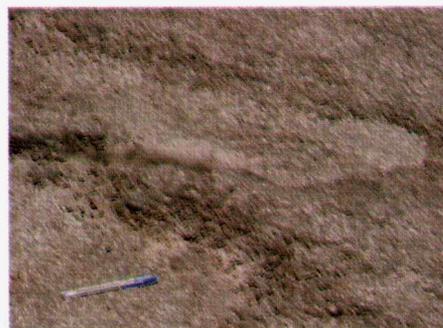
Envelhecimento da Mistura Asfáltica
[Fonte: Av. Almirante Barroso, Campina Grande-PB]

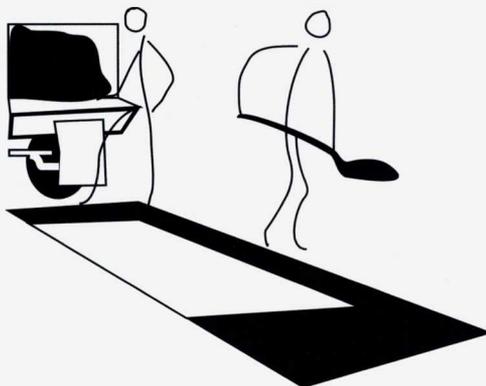
Execução de novo revestimento com mistura adequada

- fresagem e/ou retirada do revestimento na área afetada;
- execução de um novo revestimento com o material adequável as características de tráfego;
- execução de equipamentos de drenagem superficial adequados ao caso, se necessário.

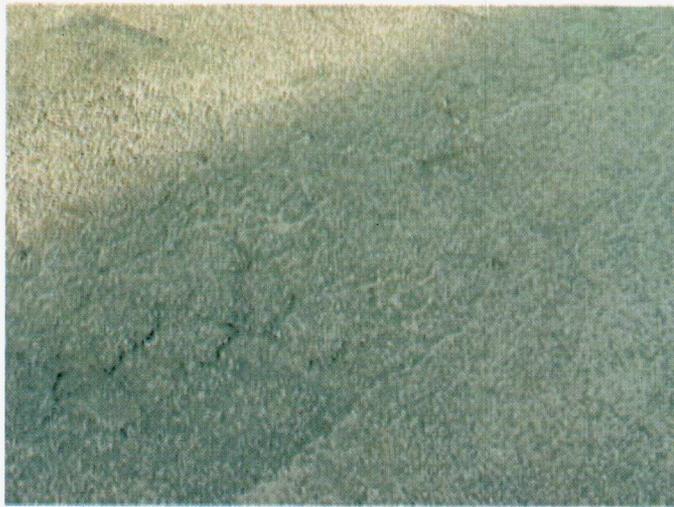
Nível de deterioração baixo

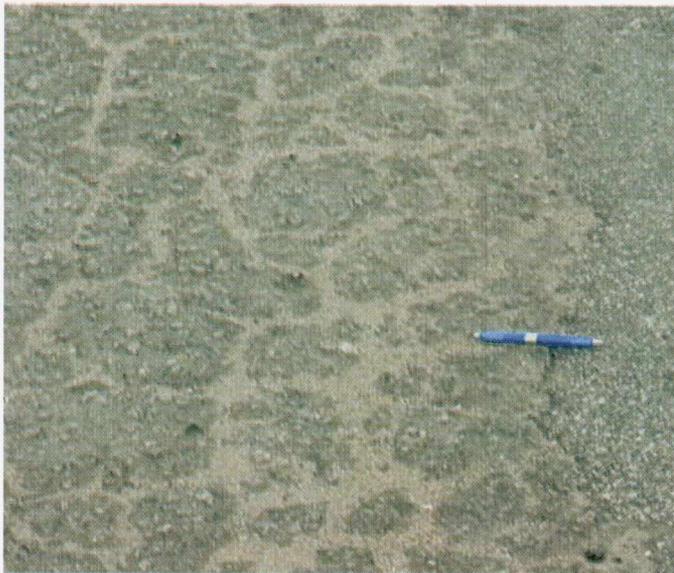
Nível de deterioração médio

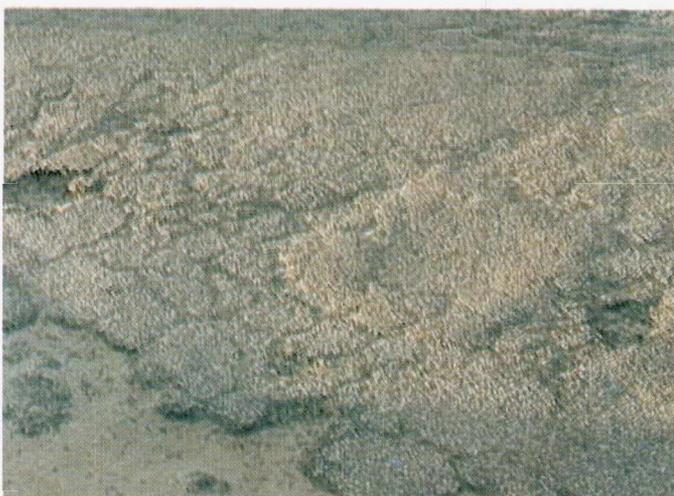
Nível de deterioração alto

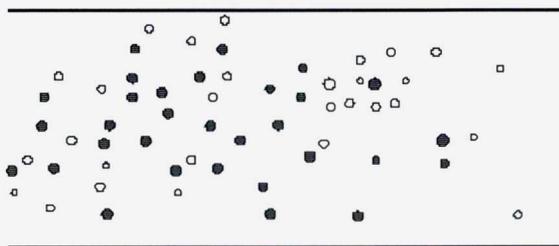
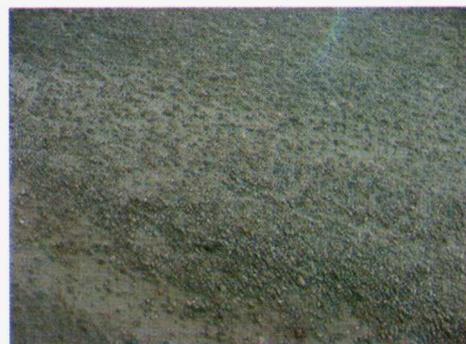
Soltamento do Agregado da mistura asfáltica
[Fonte: Rua Almirante Barroso, Campina Grande-PB]

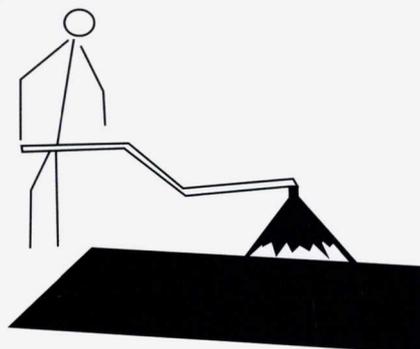
Aplicação de ligante asfáltico

- limpeza da superfície e aplicação de ligante asfáltico;
- retirada do revestimento asfáltico da área afetada;
- execução de um revestimento asfáltico em obediência a dosagem adequada para as condições de tráfego e de clima da localidade.

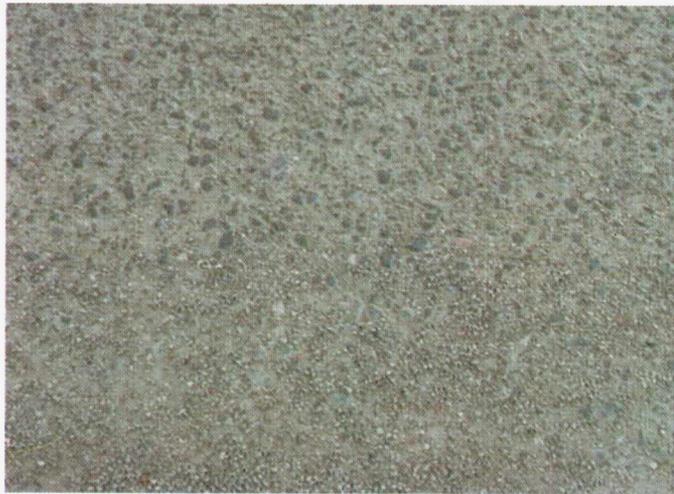
Nível de deterioração baixo

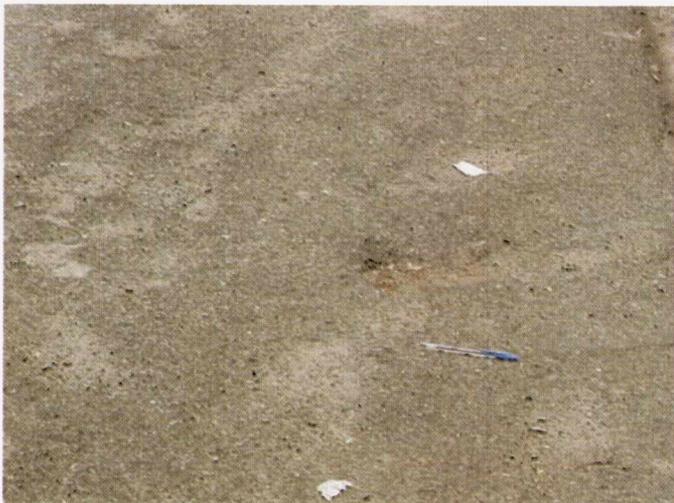
Nível de deterioração médio

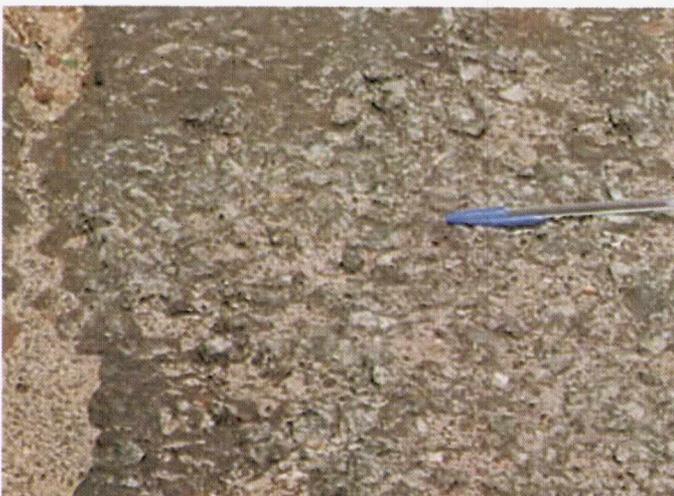
Nível de deterioração alto
