MANUAL

Avaliação, Manutenção e Restauração de Pavimentos de Vias Urbanas

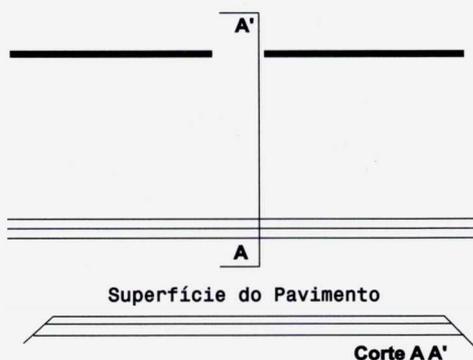
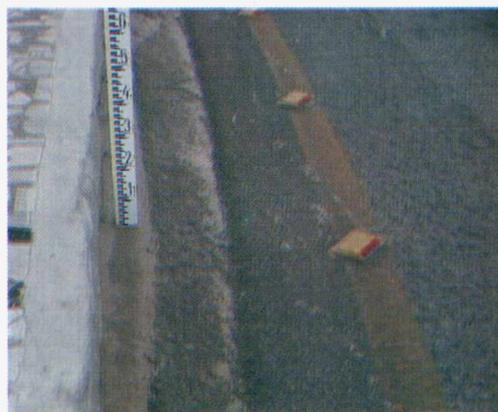
Sobreposição de Camadas
[Fonte: Anel viário do Alto Branco, Campina Grande-PB]

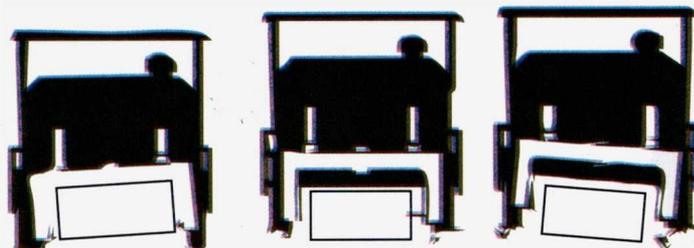
Fresagem para retirada das camadas sobrepostas

- fresagem de arremate para retirada dos revestimentos sobrepostos;
- nivelamento da superfície do pavimento em relação aos equipamentos de drenagem e superfícies de calçadas;
- execução de um novo revestimento.

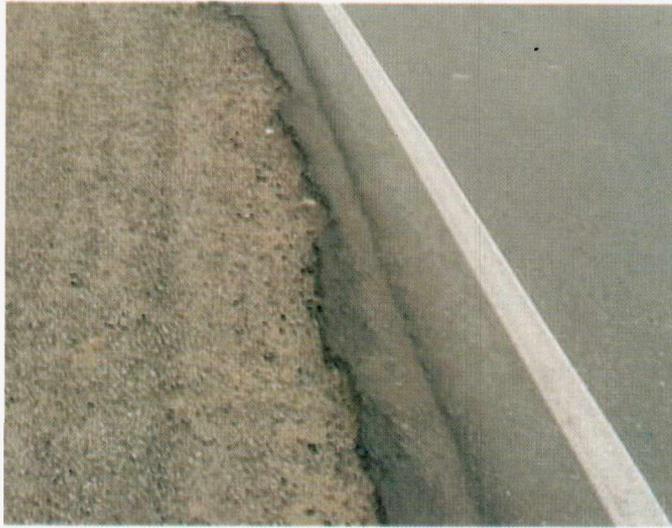
Nível de deterioração baixo

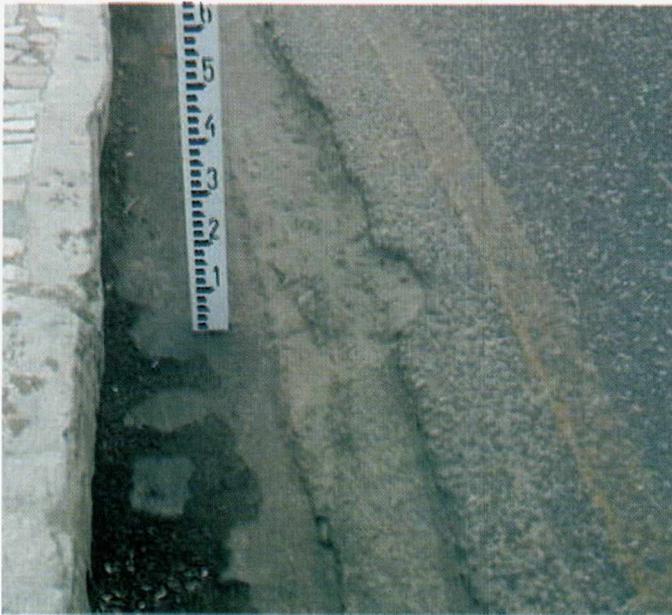
Nível de deterioração médio

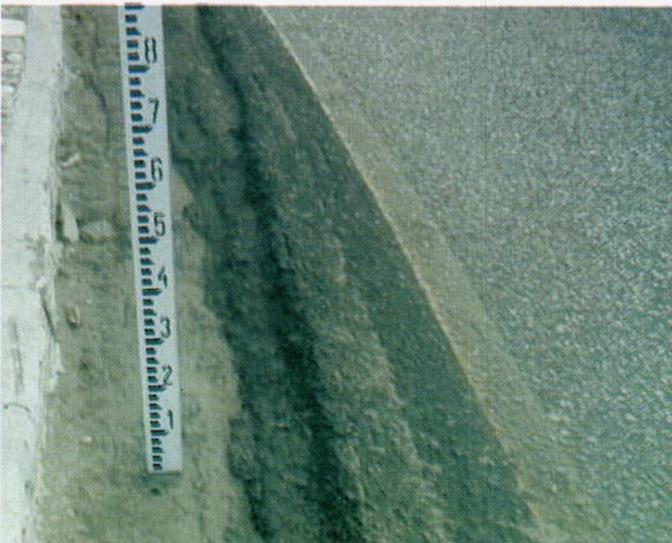
Nível de deterioração alto

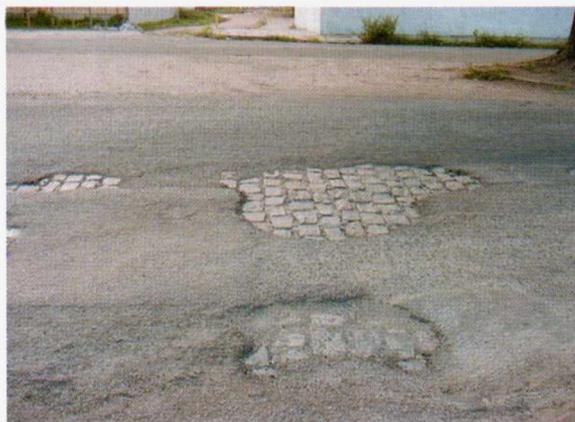
Falta de aderência entre o Asfalto e a superfície do Paralelepípedo
[Fonte: Avenida Elpidio de Almeida, Campina Grande-PB]

Possíveis Causas: Falta de aderência entre o revestimento asfáltico e a superfície do paralelepípedo; textura inadequada dos paralelepípedos; não execução de limpeza da superfície dos paralelepípedos e camada de ligação; e propagação de trincas no revestimento asfáltico com infiltração de água.

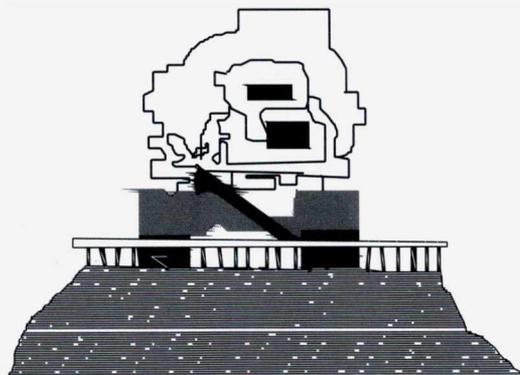
imprimação adequada para melhorar a aderência.

- retirada do revestimento por fresagem;
- retirada do revestimento de paralelepípedo;
- imprimação adequada entre as camadas interligadas;
- execução de uma nova camada de revestimento.

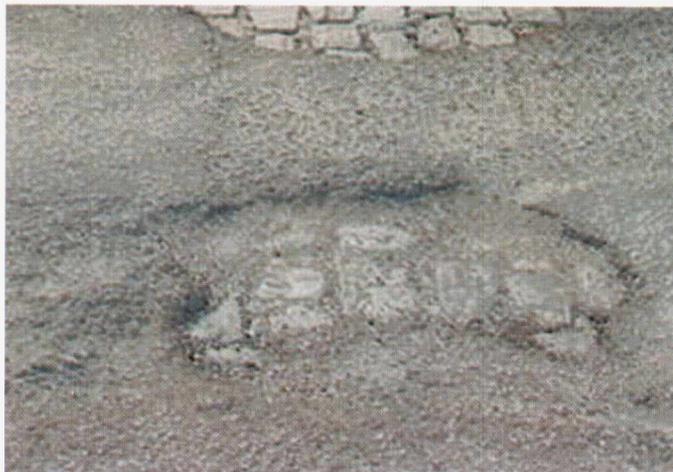
Nível de deterioração baixo

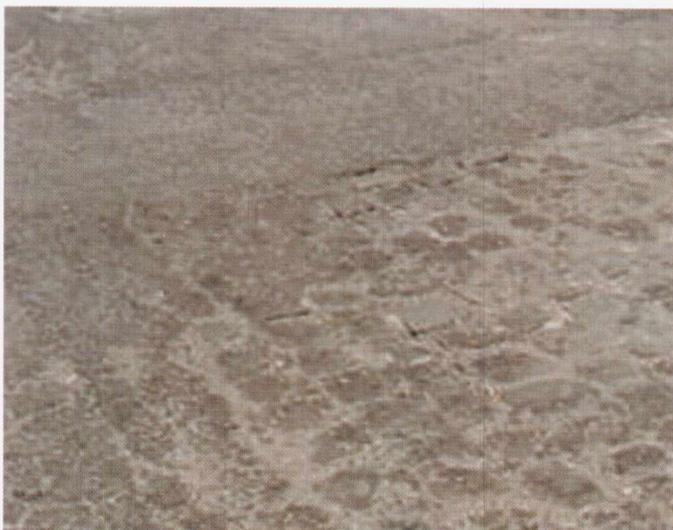
Nível de deterioração médio

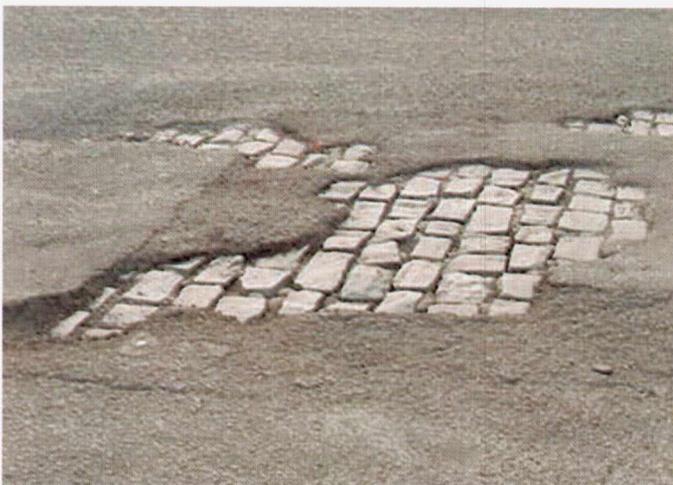
Nível de deterioração alto

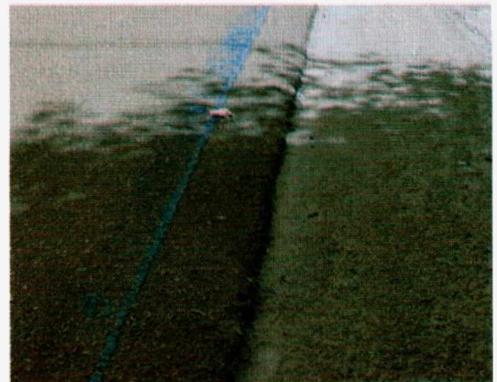
Desnível acentuado entre a Pista e o Acostamento
[Fonte: Av. Januncio Ferreira, Campina Grande-PB]

Alto: Ocorrência de um desnível > 8 cm. Esta situação apresenta grande desconforto aos usuários que trafegam sobre esta área.

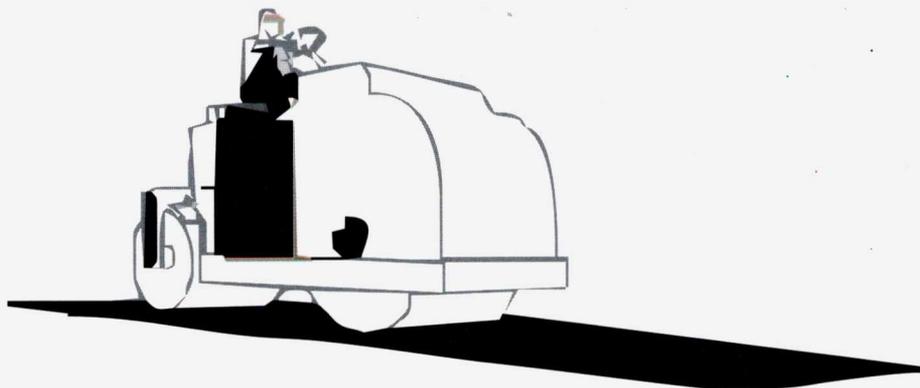
Regularização da superfície de rolamento.

- elevar o nível da superfície do acostamento com a execução de uma nova camada de revestimento.

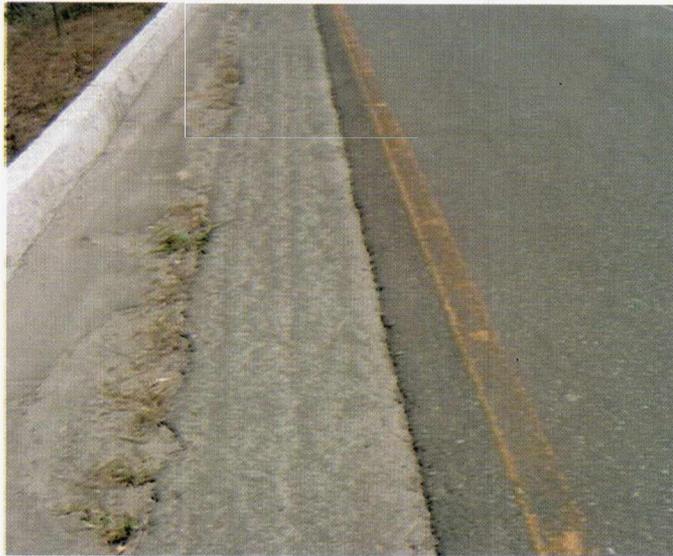
Nível de deterioração baixo

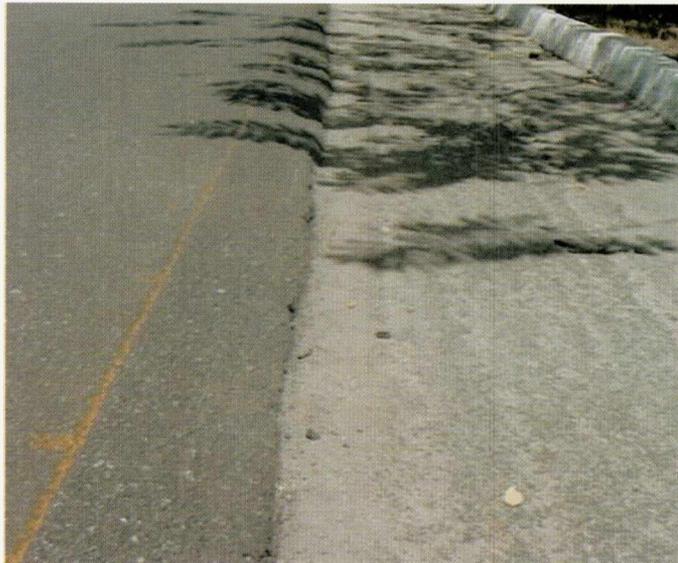
Nível de deterioração médio

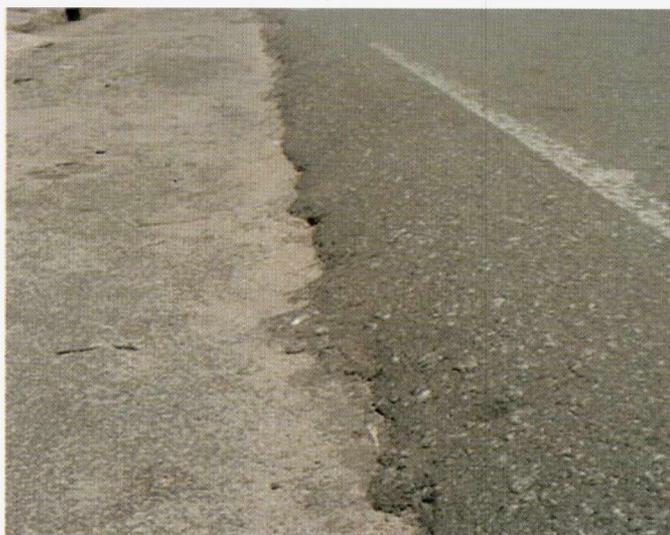
Nível de deterioração alto

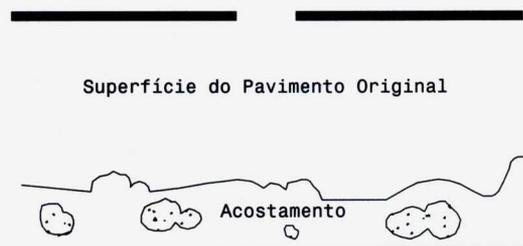
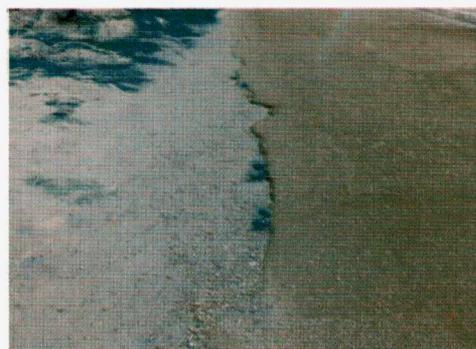
Falhas no Acostamento
[Fonte: Av. Assis Chateaubriand, Campina Grande-PB]

Descrição: Deterioração do acostamento da via pela presença de irregularidades laterais do revestimento, panelas, trincas, afundamentos, desagregações e despejos de materiais.

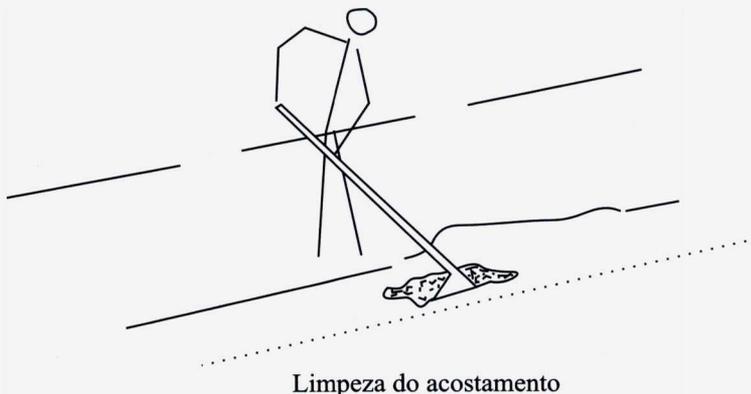
Limpeza do acostamento

- regularização dos bordos da pista de rolamento;
- limpeza do acostamento;
- execução de uma camada de lama asfáltica de impermeabilização;
- correção da inclinação da superfície melhorando o fluxo de água para as sarjetas.

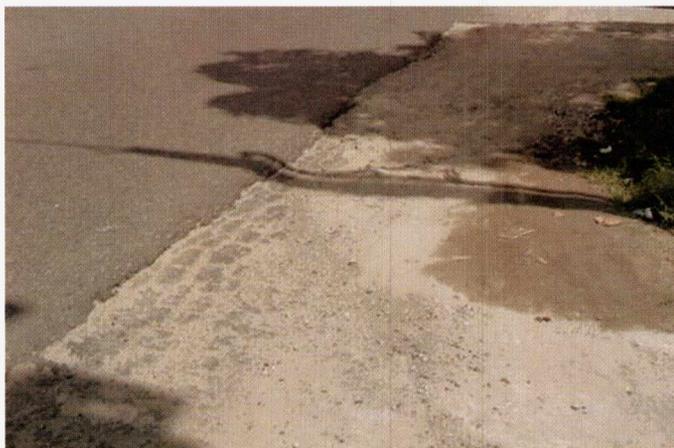
Nível de deterioração baixo

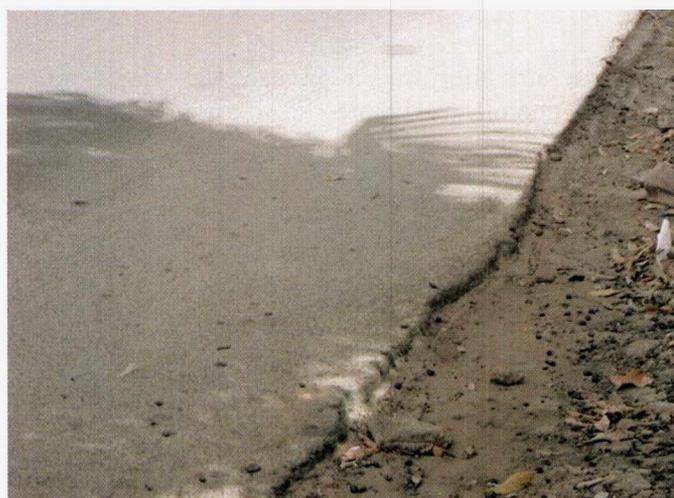
Nível de deterioração médio

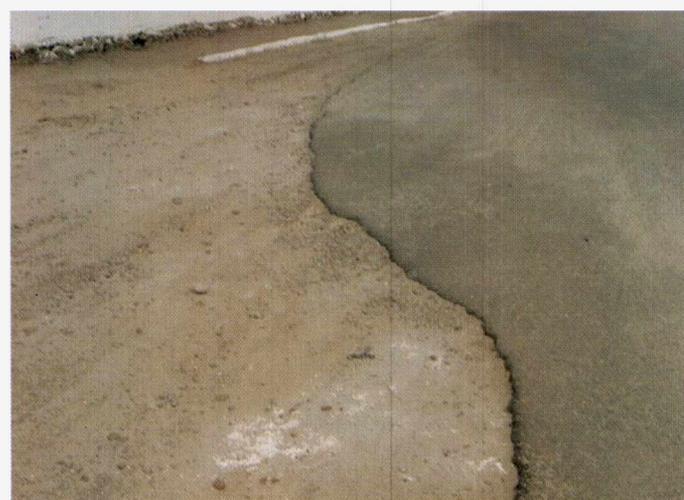
Nível de deterioração alto

Alto: Observa-se, neste nível, um grande impacto visual sobre a estrutura do pavimento, presença de panelas, grande desagregação e irregularidades nos bordos da pista e presença de materiais soltos em grande proporção no acostamento.

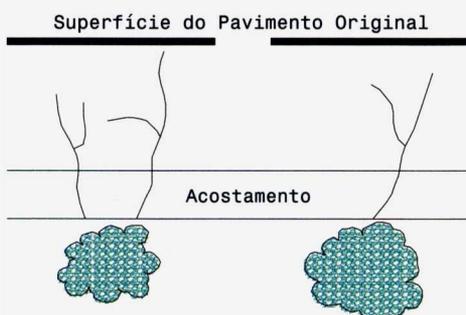
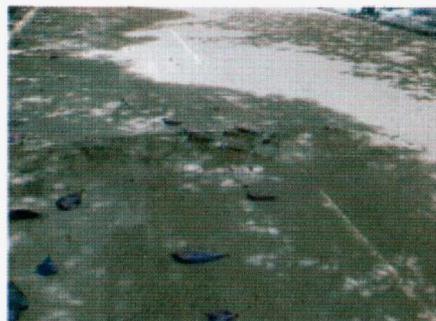
Ruptura do revestimento por Raízes de árvores.
[Fonte: Rua Basílio Araújo, Campina Grande-PB]

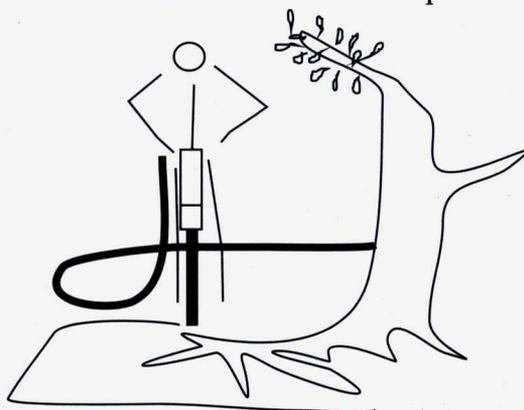
Corte das raízes

- corte das raízes, a partir do local onde se encontra a árvore;
- execução de um novo revestimento sobre a área afetada;
- substituição das árvores com raízes fasciculada por árvores com raízes pivotantes.

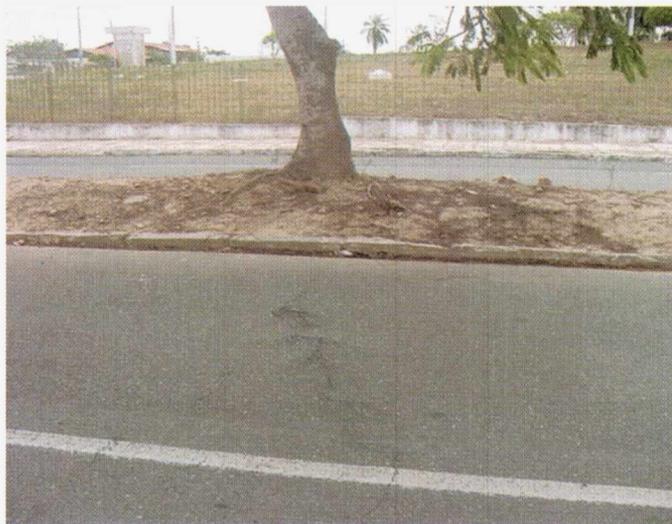
Nível de deterioração baixo

Baixo: Ocorrência de pequenas trincas com espessura menores que 6mm, que se iniciam no local onde se encontra as arvores, afetando caso exista, o acostamento.

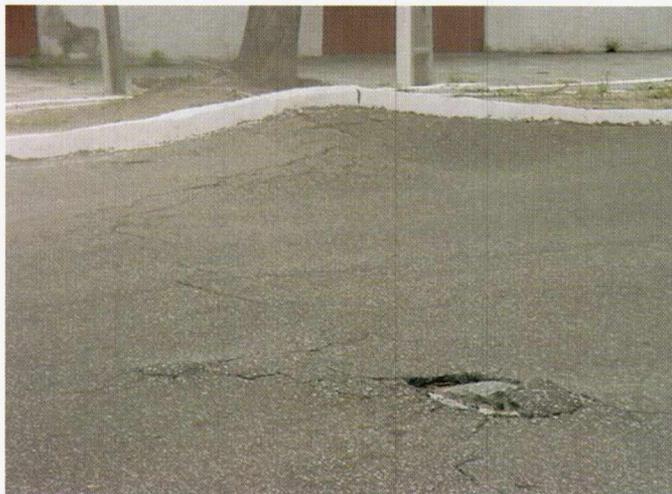
Nível de deterioração médio

Médio: Ocorrência de trincas com espessura entre 6 e 10 mm e desagregação moderada do revestimento, iniciando a partir do local em que se encontra a árvore.

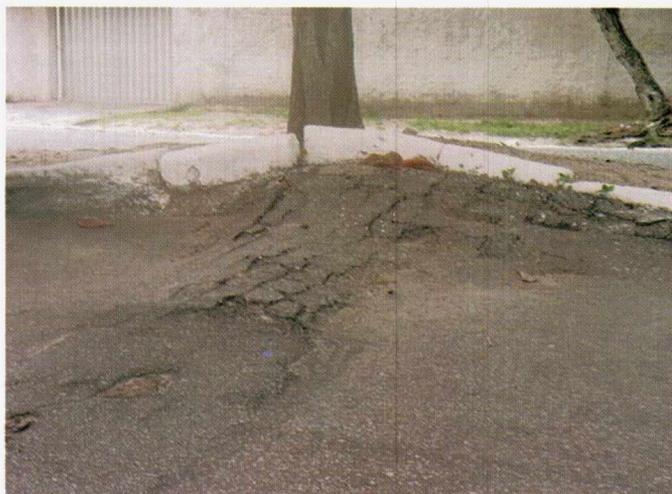
Nível de deterioração alto

Alto: Ocorrência de grande desagregação e elevação do revestimento com trincas com espessura maiores que 10mm, que se iniciam a partir do local onde se encontram as árvores.

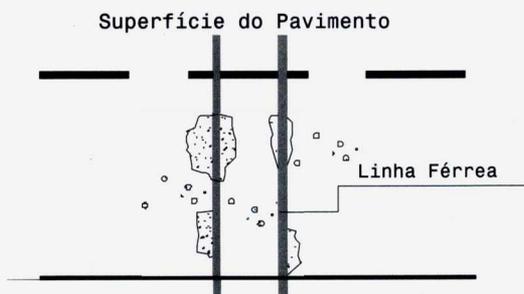
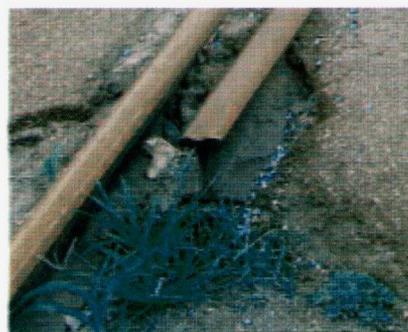
Como medir: Medição em centímetros das áreas e da profundidade das valas e painelas que ocorrem próximos aos trilhos.

Ruptura do revestimento nas proximidades de Trilhos de Ferrovias [Fonte: Av. Assis Chateaubriand, Campina Grande-PB]

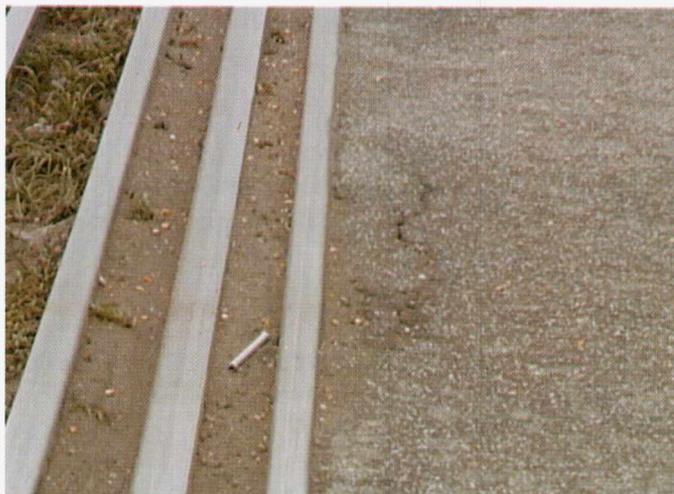
Ruptura do revestimento nas proximidades de Trilhos de Ferrovias

Nível de deterioração baixo

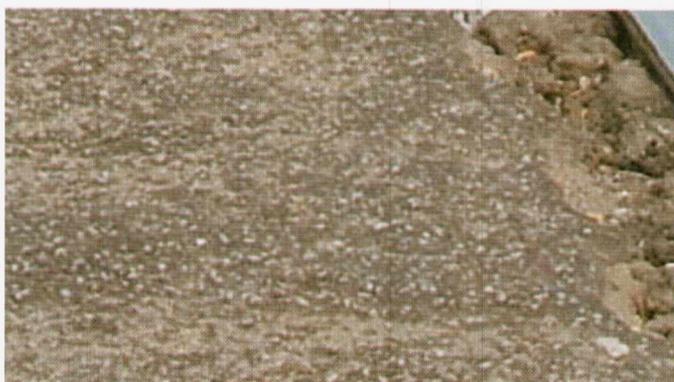
Nível de deterioração médio

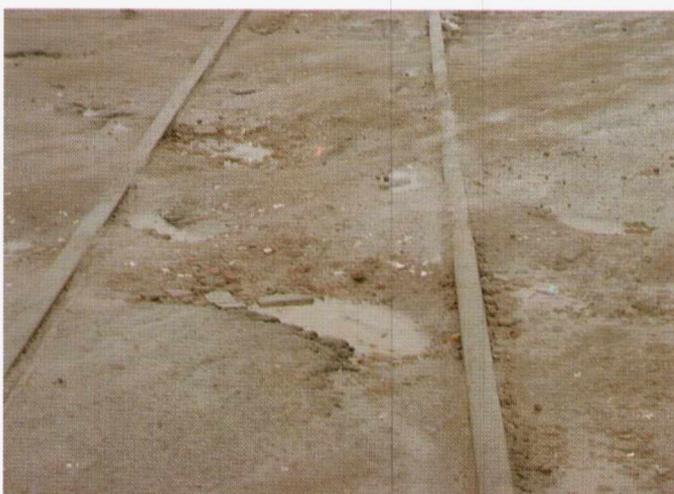
Alto: Ocorrência de valas e/ou painelas com a desagregação do revestimento acentuada (maiores que $0,28\text{m}^2$; profundidade de $> 5,0$ cm), gerando um grande impacto visual com riscos de acidentes para os usuários da via.

Nível de deterioração alto

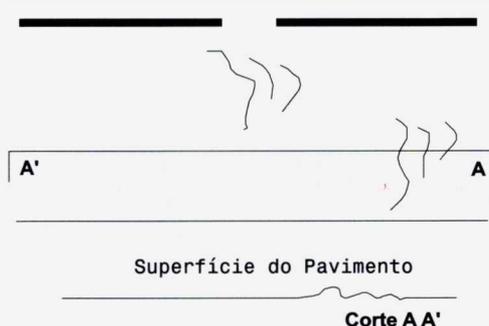
Como medir: Estimativa da área afetada, por intermédio do retângulo a ela circunscrito, com um lado paralelo ao eixo da pista.

Escorregamento do Revestimento
[Fonte: Rua Anacleto Eloy Campina Grande-PB]

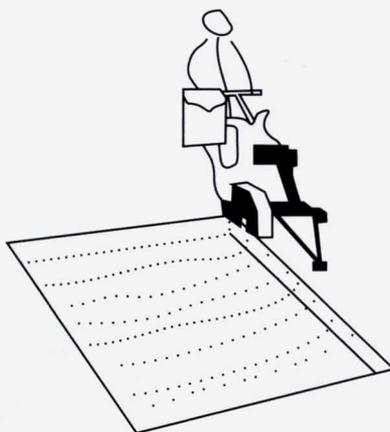
- corte e retirada do revestimento;
- fresagem a frio e uso de lama asfáltica;
- execução de um novo revestimento sobre a área afetada.

Corte e retirada do revestimento para retirada da área afetada

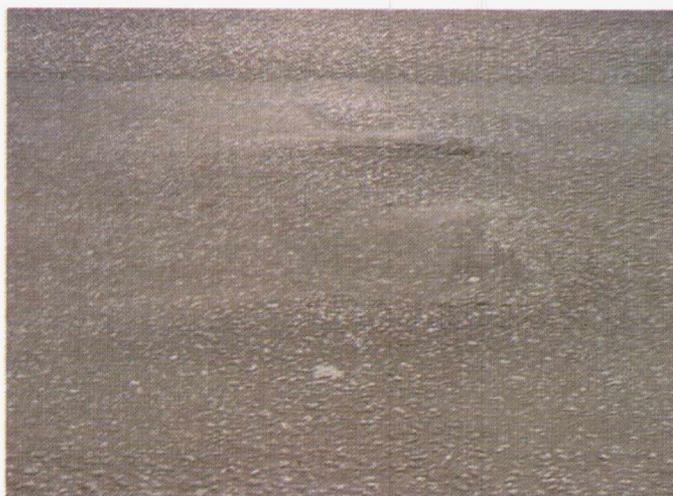
Escorregamento do Revestimento

Nível de deterioração baixo

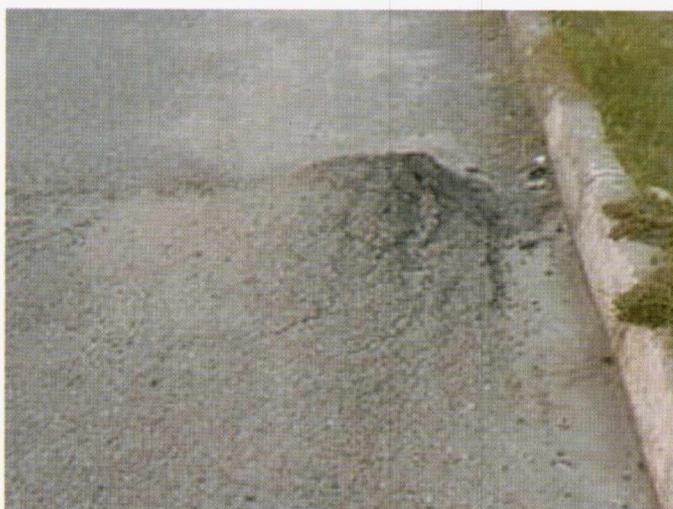
Nível de deterioração médio

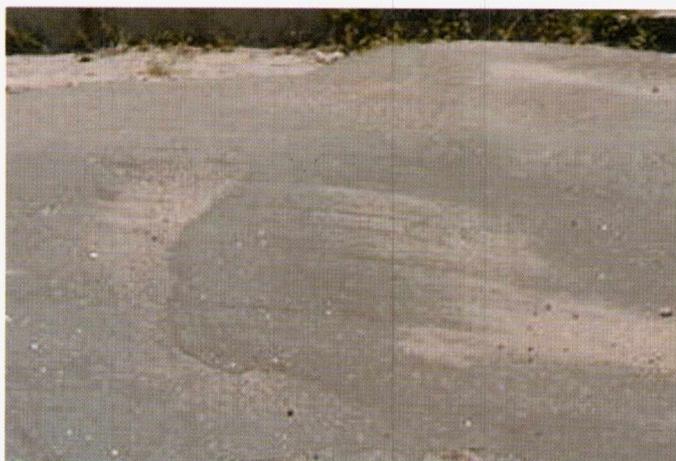
Alto: Ocorrência de ondulações que causam excessiva vibração no veículo durante o tráfego e abrangem uma área maior que $0,50\text{m}^2$, gerando grande desconforto e risco de acidentes aos usuários da via.

Nível de deterioração alto

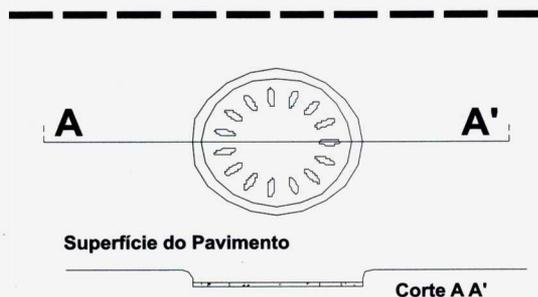
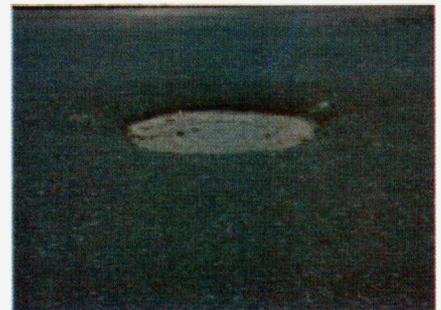
Como medir: Mede-se, em centímetros, a profundidade máxima do afundamento o mais próximo possível do nível da superfície do pavimento ao nível do tampão do poço de visita.

Afundamento do tampão do Poço de Visita
[Fonte: Rua Martins Junior, Campina Grande-PB]

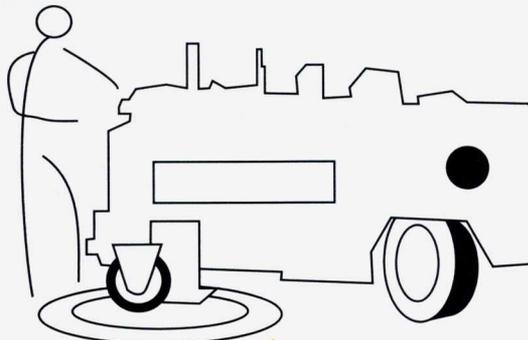
- fresagem de arremate para corrigir o nível da superfície com o nível do equipamento de drenagem;
- elevação da altura da base do tampão do poço de visita.

Fresagem ao redor do tampão de ferro

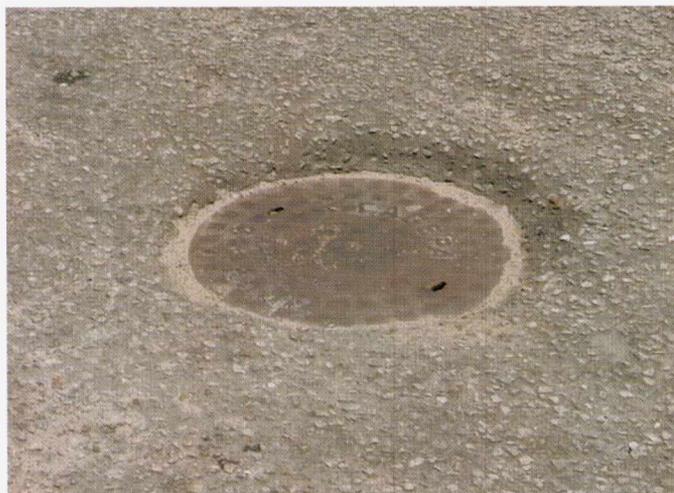
Afundamento do tampão do Poço de Visita

Nível de deterioração baixo

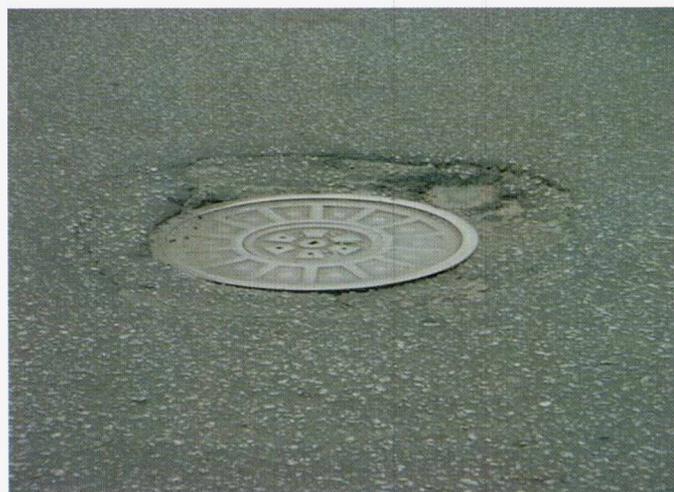
Nível de deterioração médio

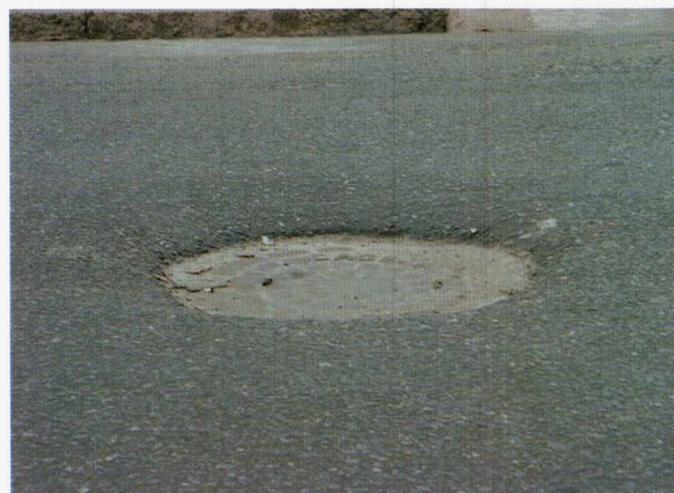
Alto: Ocorrência de afundamento maior que 10cm. Esta situação apresenta grande desconforto aos usuários que trafegam sobre esta área, gerando risco eminente de acidentes aos usuários de motocicletas.

Nível de deterioração alto

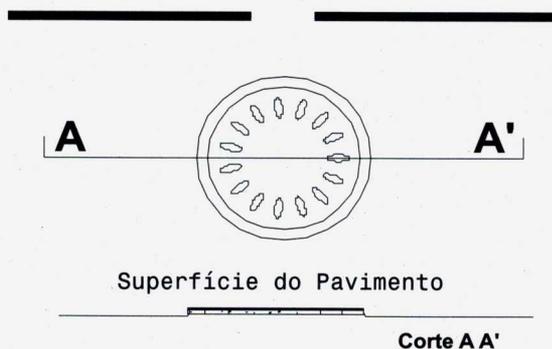
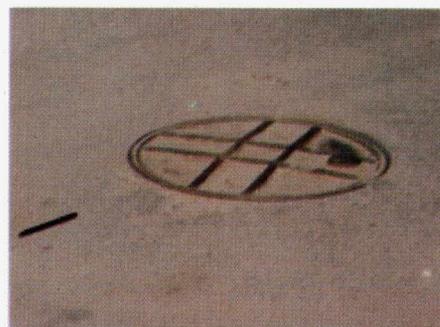
Como medir: Mede-se, em centímetros, a altura máxima da elevação o mais próximo possível do nível da superfície do pavimento ao nível do tampão do poço de visita.

Elevação do tampão do Poço de Visita
[Fonte: Rua João Quirino, Campina Grande-PB]

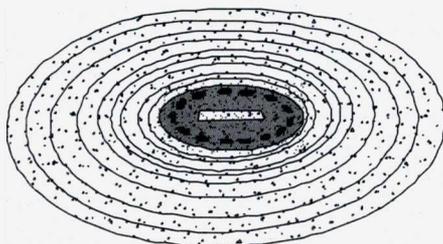
- fresagem e retirada do material para corrigir o nível da superfície com o nível do equipamento de drenagem;
- retirada e execução de um novo revestimento sobre a área afetada e nivelamento com acompanhamento topográfico;
- redução da altura da base do poço de visita

Fresagem ao redor do tampão do poço de visita

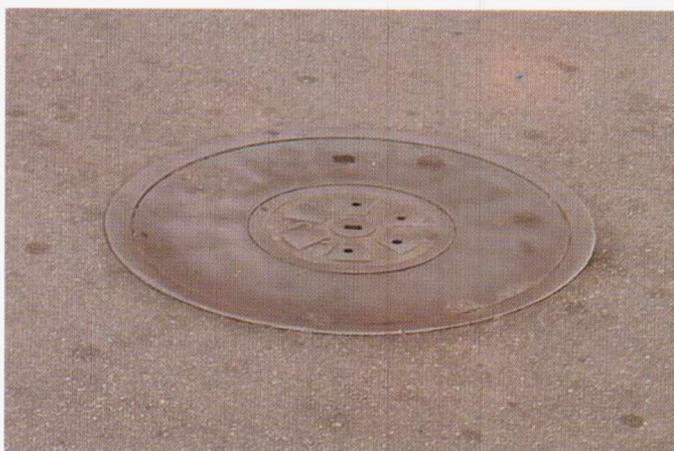
Elevação do tampão do poço de visita

Nível de deterioração baixo

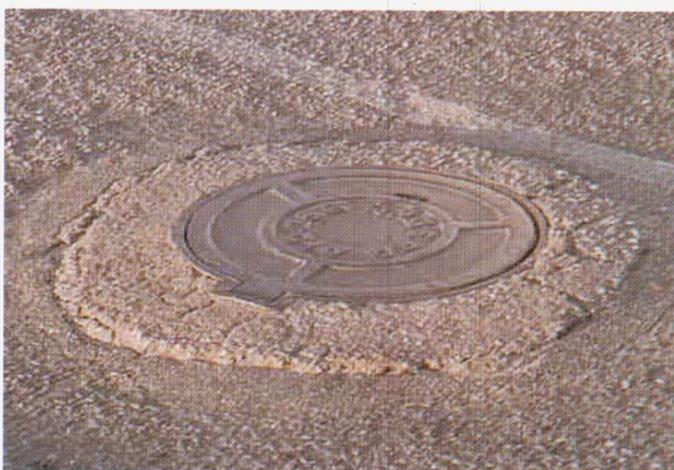
Nível de deterioração médio

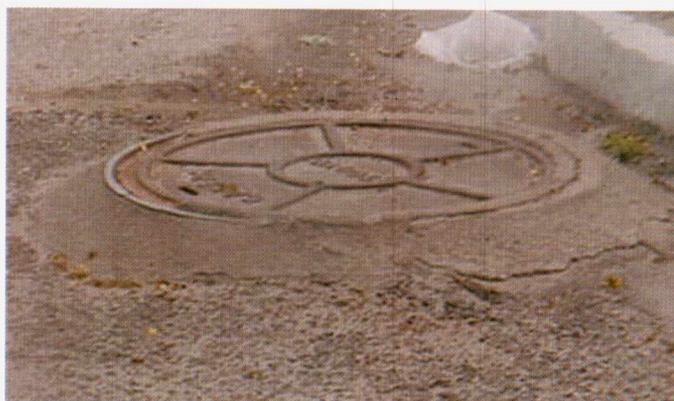
Alto: Diferença de nível entre o tampão e a superfície do revestimento maior que 6cm. Esta situação apresenta desconforto aos usuários que trafegam sobre esta área, podendo causar acidentes.

Nível de deterioração alto

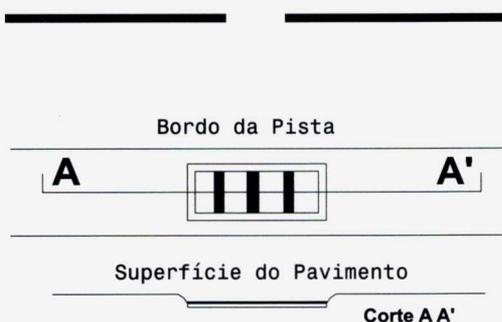
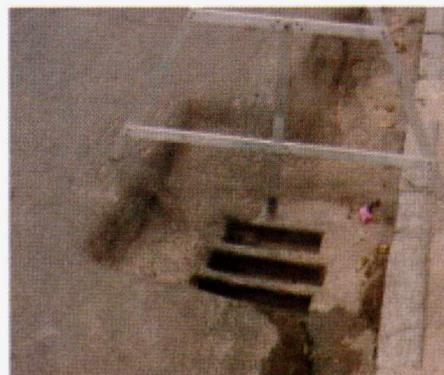
Como medir: Mede-se, em centímetros, a altura do desnível mais próximo possível entre o nível da superfície do pavimento e o nível da caixa coletora.

Desnível da Caixa Coletora
[Fonte: Avenida Giló Guedes, Campina Grande-PB]

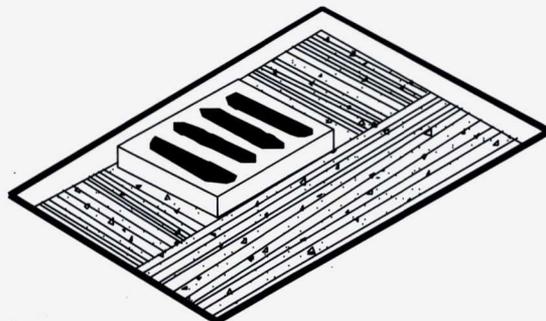
- fresagem de arremate ao redor do dispositivo de drenagem, retirada do material e correção do nível da superfície do revestimento com o nível do equipamento de drenagem;
- aumento da altura da base da caixa coletora.

Fresagem de arremate ao redor da caixa coletora

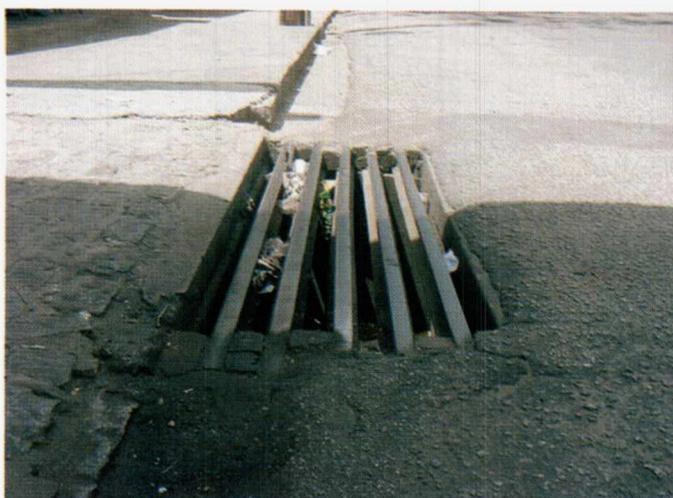
Desnível da Caixa Coletora

Nível de deterioração baixo

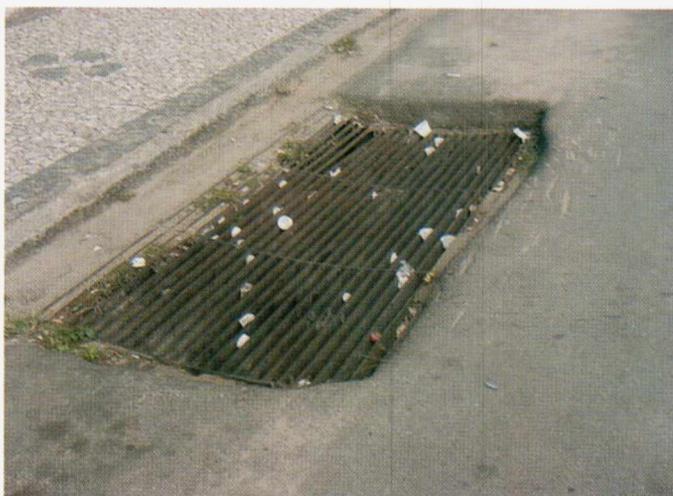
Nível de deterioração médio

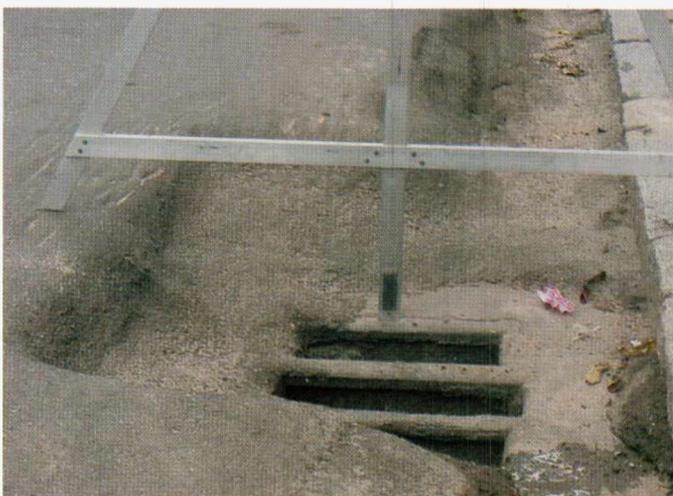
Alto: Desnível da caixa coletora em relação à superfície do revestimento maior que 10cm. Esta situação apresenta grande desconforto aos usuários que trafegam sobre esta área, gerando riscos de acidentes.

Nível de deterioração alto

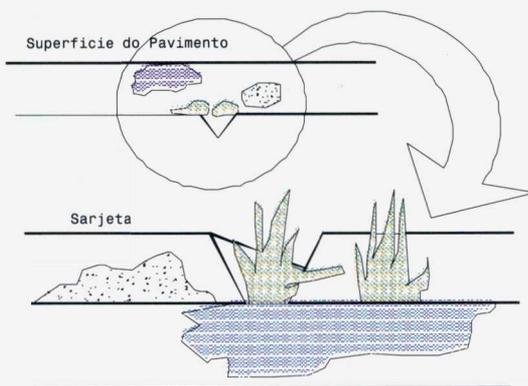
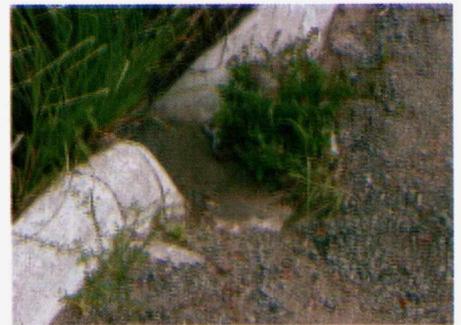
Como medir: Observação do fluxo d'água nas sarjetas.

Entupimento das Sarjetas
[Fonte: Av. Januncio Ferreira, Campina Grande-PB]

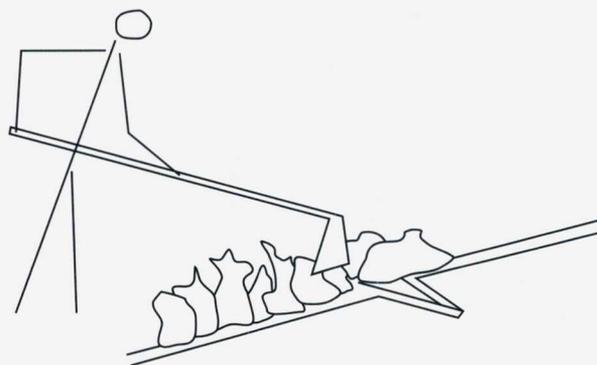
- limpeza do acostamento e das sarjetas;
- retirada da vegetação nas proximidades da sarjeta;
- correção da inclinação da pista de rolamento e acostamento.

Limpeza das sarjetas

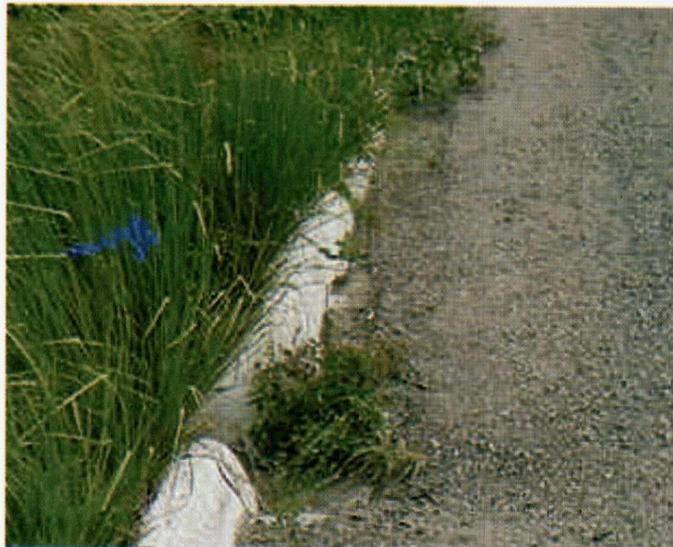
Entupimento das Sarjetas

Nível de deterioração baixo

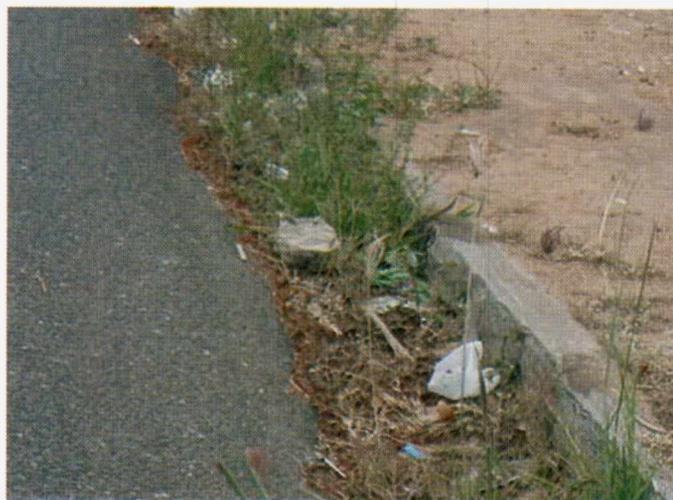
Nível de deterioração médio

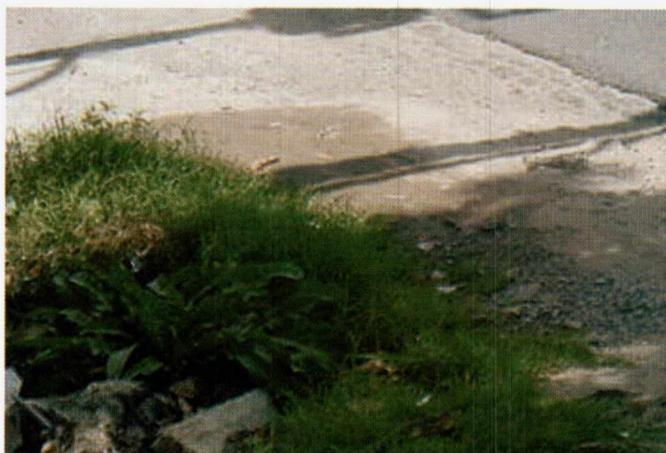
Alto: Ocorrência do impedimento do fluxo de água nas sarjetas, devido ao grande acúmulo de materiais no acostamento e presença de vegetação ocasionando o entupimento das sarjetas.

Nível de deterioração alto

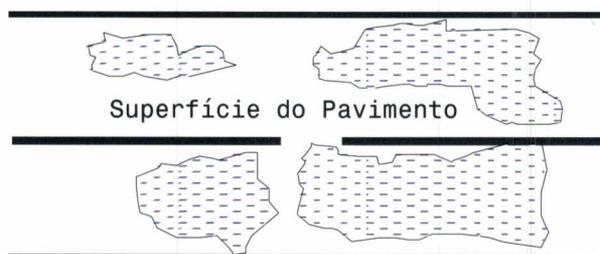
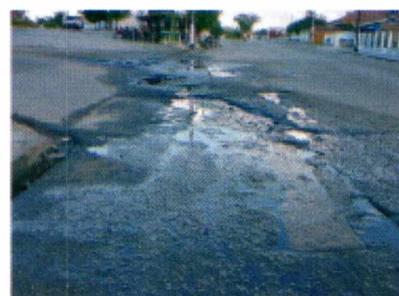
Como medir: Mede-se, a abertura das trincas em milímetros e a área das panelas existentes na superfície, observando também o acúmulo de água, materiais e os danos causados a superfície do pavimento pela infiltração de água.

Falta de Drenagem Superficial
[Fonte: Rua Elpidio de Almeida,
Campina Grande-PB]

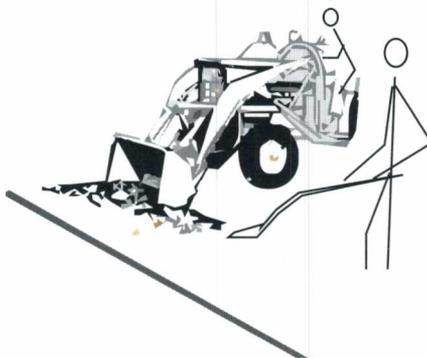
- levantamento plani-altimétrico da bacia de contribuição para seção;
- cálculo da vazão da seção afetada;
- dimensionamento e execução de equipamentos de drenagem superficial e subterrânea;
- correção da inclinação da pista de rolamento e execução de sarjetas;
- desentupimento dos equipamentos de drenagem, caso existam e execução de uma nova camada de revestimento.

Retirada e execução de uma nova camada de revestimento

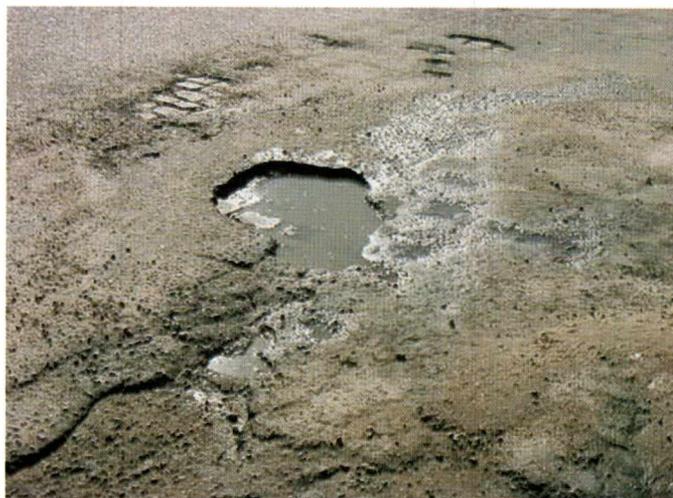
Baixo: Ocorrência de pequenas poças de água, com trincas de espessura menores que 6mm, pequenas panelas de área menor que $0,28\text{m}^2$ sobre a superfície do pavimento.

Falta de Drenagem Superficial

Nível de deterioração baixo

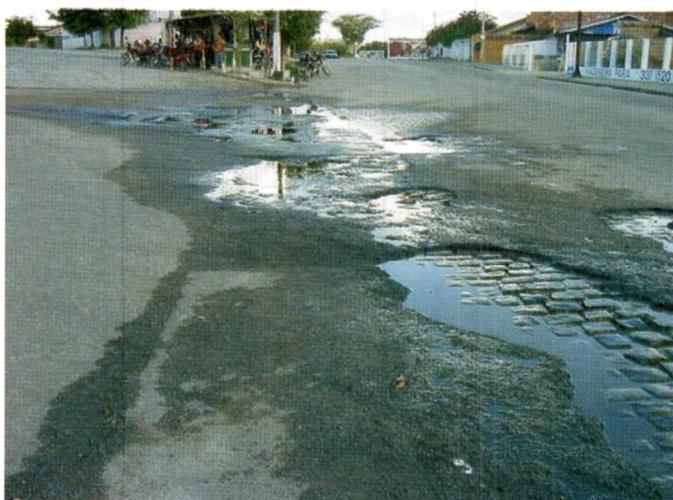
Médio: Ocorrência de poças de água, com trincas de espessura maiores que 6mm, panelas com área compreendida entre $0,28\text{m}^2$ e $0,50\text{m}^2$ e acúmulo intenso de materiais sobre a superfície do pavimento.

Nível de deterioração médio

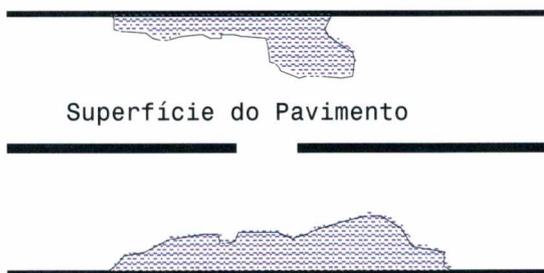
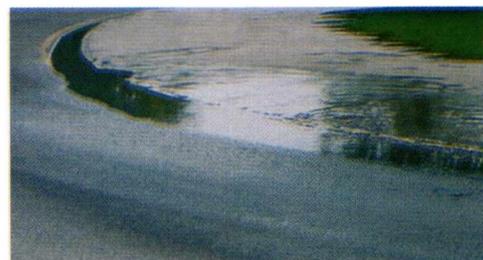
Falta de Equipamentos Drenagem subterrânea
[Fonte: Rua Elpidio de Almeida, Campina Grande-PB]

- levantamento plani-altimétrico da bacia de contribuição para seção;
- cálculo da vazão da seção afetada;
- dimensionamento e execução de equipamentos de drenagem subterrânea;
- correção da inclinação da pista de rolamento e execução de sarjetas;
- execução de uma nova camada de revestimento, caso o pavimento esteja comprometido.

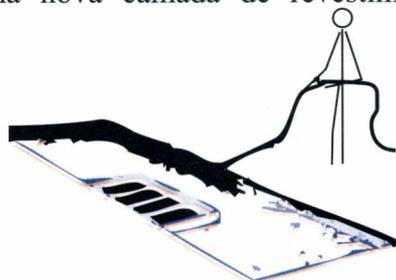
execução de equipamentos de drenagem

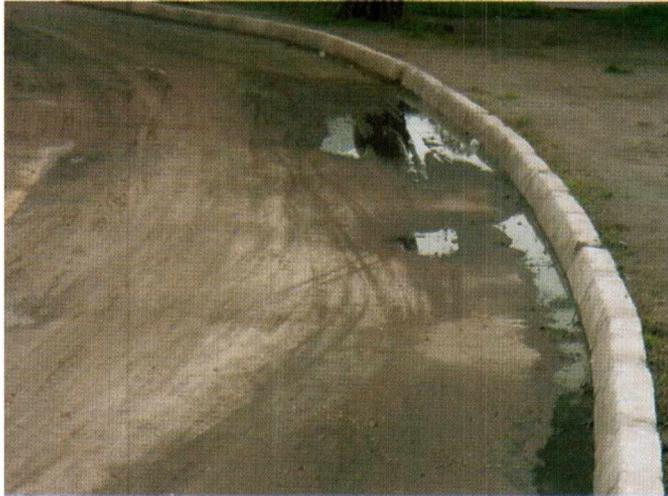
Nível de deterioração baixo

Baixo: Ocorrência de pequenas poças de água, com trincas de espessura menores que 6mm, pequenas panelas de área menor que $0,28\text{m}^2$ sobre a superfície do pavimento.

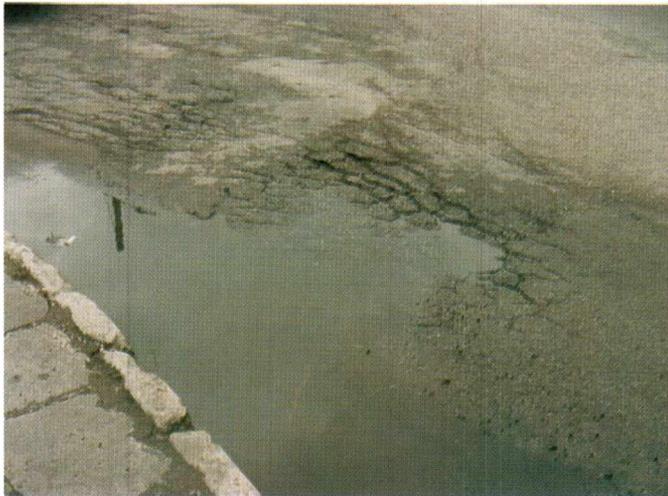
Nível de deterioração médio

Médio: Ocorrência de poças de água, com trincas de espessura maiores que 6mm, panelas com área compreendida entre $0,28\text{m}^2$ e $0,50\text{m}^2$ e acúmulo intenso de materiais sobre a superfície do pavimento.

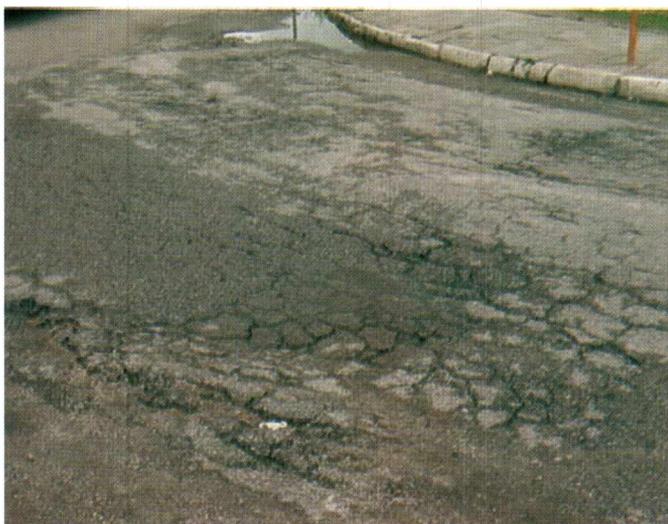
Nível de deterioração alto

Alto: Ocorrência de grandes poças de água, com trincas de espessura maiores 6mm, panelas com área maiores $0,50\text{m}^2$ e presença de materiais na superfície em grande proporção.
