**Avaliação de Técnicas de Monitoramento de
Isoladores Poliméricos**

Avaliação de Técnicas de Monitoramento de Isoladores Poliméricos

Dissertação apresentada ao Curso de Pós-Graduação em Engenharia Elétrica da
Universidade Federal de Campina Grande, em cumprimento parcial às
exigências para obtenção do Grau de Mestre em Ciências no Domínio da
Engenharia Elétrica.

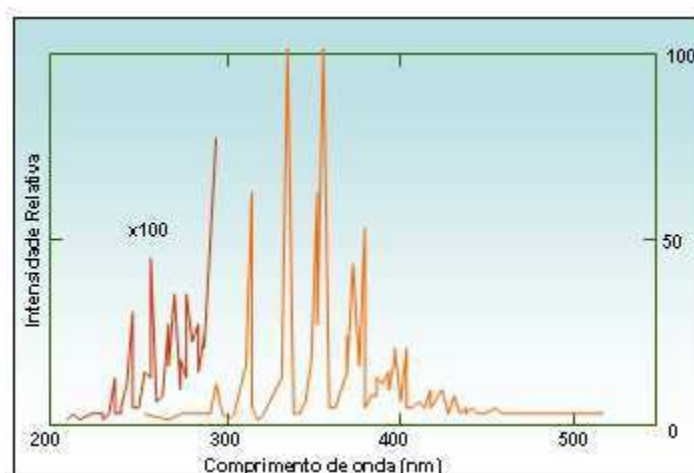
As descargas de corona emitem radiação ultravioleta entre 230 e 405 nm no ar. Na Figura 2.1 apresenta-se um gráfico típico da emissão de radiação eletromagnética produzido pela descarga de corona no ar, é importante notar que a intensidade relativa encontra-se multiplicada por 100, na faixa de 200 a 290 nm. O detector de corona, *DayCor Camera*®, capta radiação de 240 até 280 nm, apesar de ser uma faixa em que a intensidade da emissão é relativamente menor que na faixa de 280 a 400 nm. Na faixa de 240 a 280 nm a radiação solar não consegue atingir a superfície da terra, devido à camada de ozônio. Assim o *DayCor Camera*® pode detectar descargas de corona durante o dia (LINDNER et al, 1999). Entretanto, as medições de corona em ambientes chuvosos são fortemente influenciadas,

Figura 2.1- Espectro típico de uma descarga corona no ar (LINDNER at al, 1999).

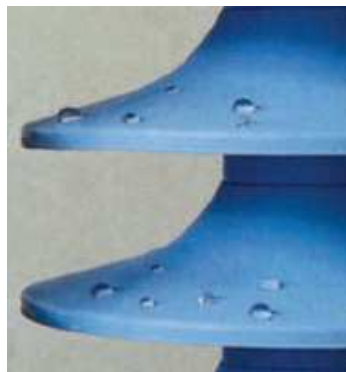
Uma das maiores vantagens dos isoladores poliméricos, em relação aos cerâmicos, é a capacidade de manter a sua hidrofobia, mesmo em ambientes poluídos, quando então a hidrofobia é transmitida à camada de poluentes depositados na superfície do isolador. Hidrofobia é a propriedade que permite a superfície do material repelir a água, evitando a formação de uma película de água, assim, ela reduz as correntes de fuga (RODURFLEX, 2004a). Na Figura 2.3 é possível observar uma fotografia da superfície de um isolador com característica hidrofóbica.

Figura 2.3 - Superfície hidrofóbica (Rodurflex, 2004b).

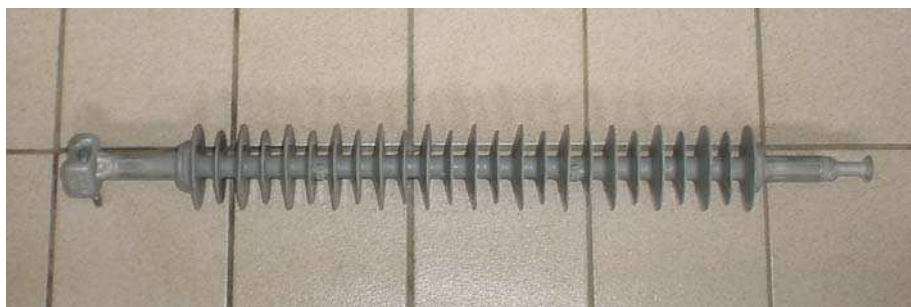
Os objetos de teste utilizados nos experimentos são isoladores poliméricos para linhas de transmissão de 69 kV. Todos os isoladores são novos, alguns perfeitos e outros com defeitos de fabricação previamente conhecidos. Cada isolador pesa 4 kg e mede 970 mm de comprimento. Seus diâmetros da saia maior, saia menor, núcleo revestido de borracha e núcleo de fibra de vidro são respectivamente 100,0; 90,0; 27,5 e 16,5 mm. O silicone foi utilizado para revestir o núcleo e compor as aletas. O isolador possui 25 aletas e pode suportar uma carga mecânica de 120 kN. Seus terminais são do tipo concha/bola. Na Figura 3.1 é exibida uma fotografia de um dos isoladores utilizados nos ensaios.

Figura 3.1 - Fotografia de um dos isoladores utilizados nos ensaios.

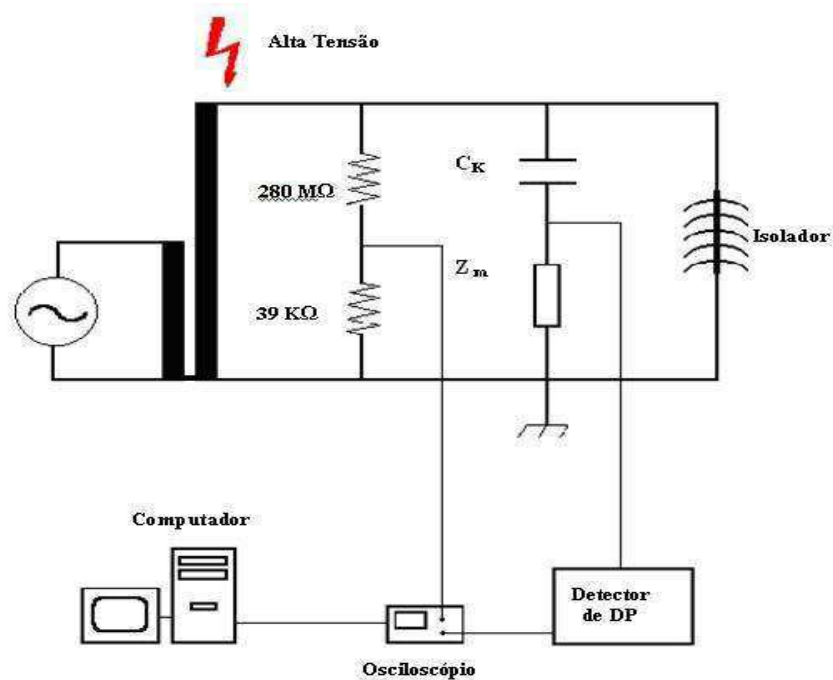
Os ensaios para medição de descargas parciais foram implementados a partir do circuito específico ilustrado na Figura 3.3, em conformidade com a IEC 60270 (2000).

Figura 3.3 - Circuito experimental para medição de descargas parciais.

O circuito para medição de descargas parciais é constituído das seguintes partes: mesa de controle (Ferranti), filtros de linha, transformador de 220 V/100 kV-10 kVA, detector de descargas parciais (Biddle), capacitor de acoplamento (Ck) de 2 nF/100 kV imune a descargas parciais, amostras experimentais (isoladores poliméricos), resistor de 39 k Ω , resistor de alta tensão de 280 M Ω e um osciloscópio digital TDS 2014 (Tektronix). A impedância de medição (Z_m) encontra-se no interior do detector de descargas parciais. Os dois resistores foram conectados em série e formam um divisor de tensão resistivo. A relação do divisor de tensão é de 7 180,5 V. Na Figura 3.4 é apresentada uma fotografia do circuito experimental, na qual podem ser observados o transformador (à esquerda), resistor (componente central) e o capacitor de acoplamento (à direita).

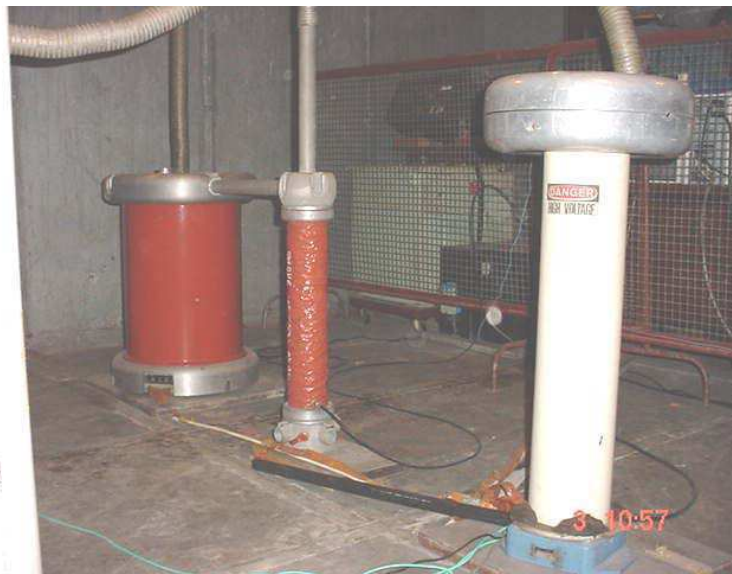
Figura 3.4 - Fotografia do arranjo experimental de detecção de descargas parciais.

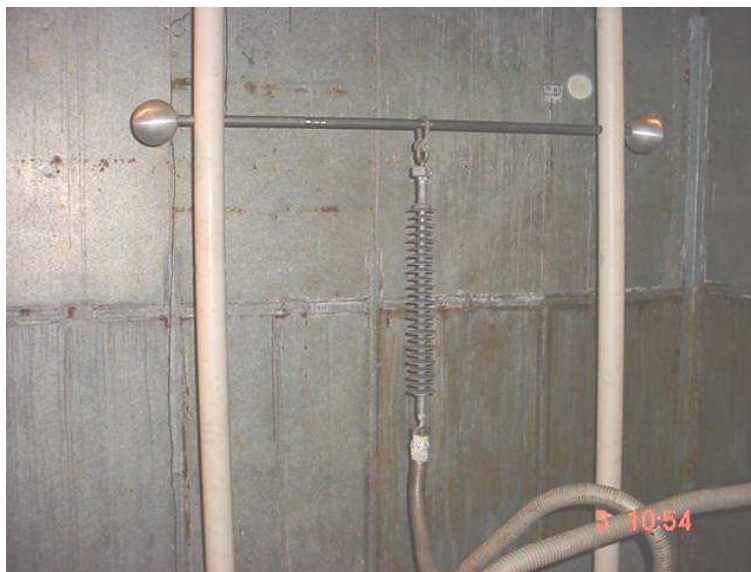
Na Figura 3.5 é mostrada uma fotografia de um dos isoladores utilizados no experimento, suspenso por uma barra horizontal aterrada, a qual está apoiada em colunas isolantes de PVC, estando todo o conjunto inserido em uma sala blindada para aquisição dos sinais de descargas parciais.

Figura 3.5 - Isolador Polimérico e suporte utilizado.

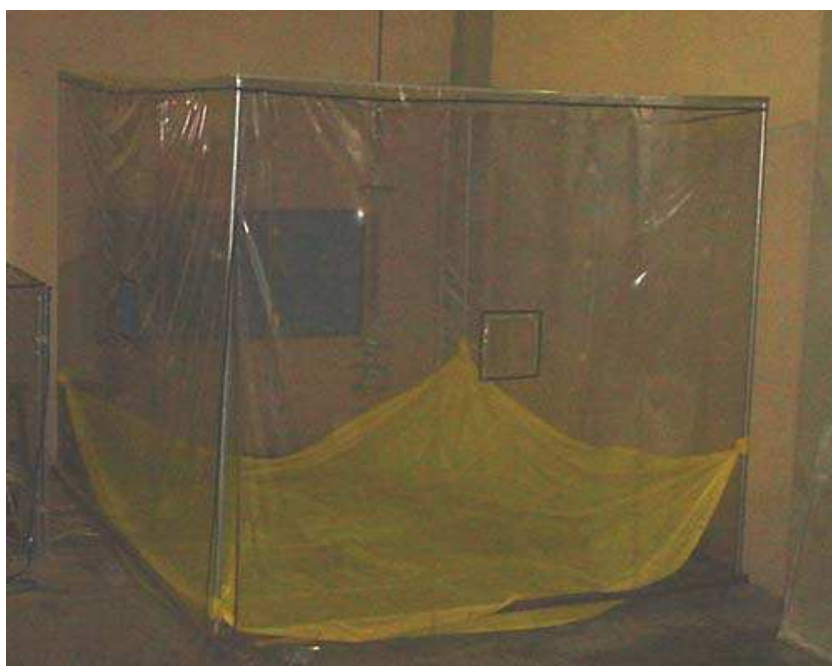
Para medição de temperatura, em condição de umidade elevada, uma câmara de nevoa limpa foi construída com folha de plástico transparente com o objetivo de se realizar ensaios elétricos com aplicação de nevoa limpa. A câmara mede 3,5 x 3,5 x 3 m de largura, comprimento e altura, respectivamente. A armação da câmara foi construída com tubos de ferro de 2" e chapas de ferro com 30 mm de largura por 5 mm de espessura, toda estrutura foi montada sobre rodízios para facilitar a sua locomoção. Na Figura 3.6 é possível ver uma fotografia da lateral da câmara, com destaque para a abertura lateral para passagem do cabo de alta tensão. Para produzir a névoa foram utilizados pulverizadores, construídos conforme a norma IEC 507 (1991). Uma outra câmara, de menores dimensões, foi construída na Universidade Federal de Campina Grande (BEZERRA, 2004), servindo de inspiração para a construção da atual.

Figura 3.6 - Vista lateral da câmara de névoa

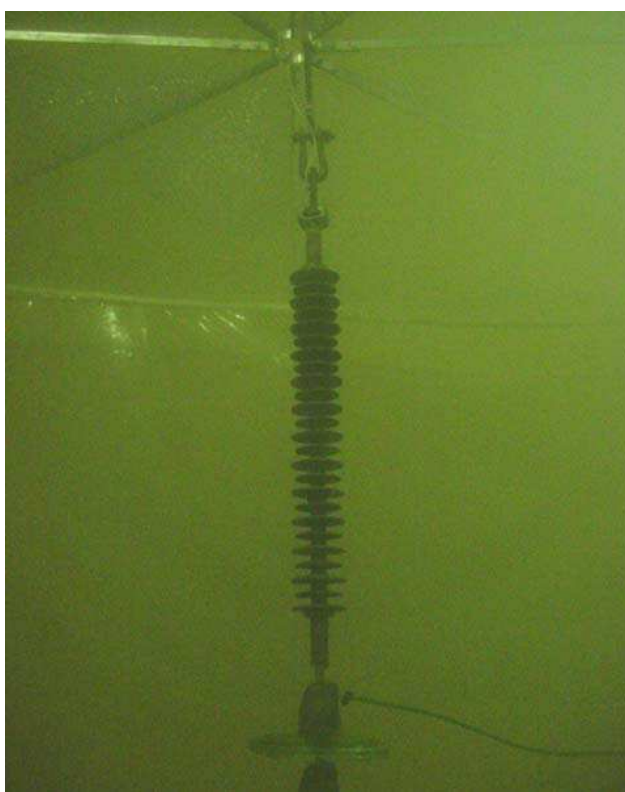
Na Figura 3.7, pode ser observada uma fotografia do isolador polimérico, no interior da câmara, durante a aplicação de névoa limpa.

Figura 3.7 - Isolador no interior da cabine, com aplicação de névoa.

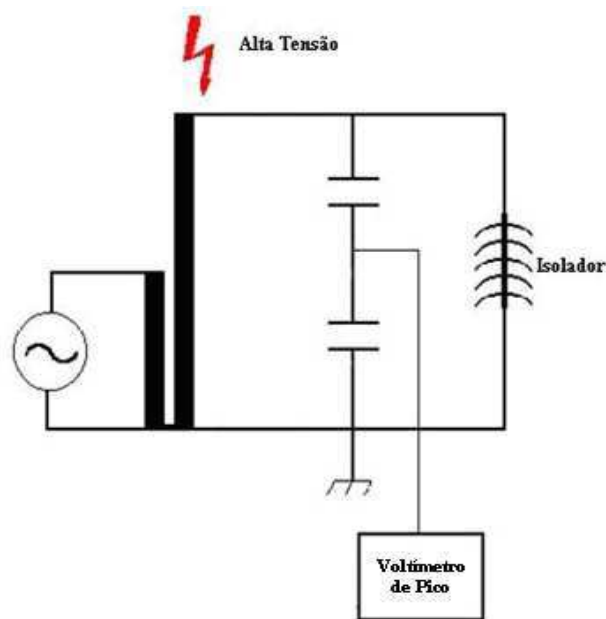
As medições de temperatura na superfície dos isoladores, com aplicação de névoa limpa e tensão, foram realizadas utilizando um termovisor modelo P60, fabricado pela FLIR Systems©. O desenho do circuito elétrico utilizado no ensaio para medição de temperatura na superfície dos isoladores com névoa limpa pode ser observado na Figura 3.8. Durante a realização dos ensaios com aplicação de névoa, a presença de descargas de corona foi monitorada utilizando o detector de ultravioleta, DayCor II®. A presença de descargas de corona pode ser um indício de falhas no isolador. A tensão aplicada ao isolador foi medida através de um divisor capacitivo e um voltímetro de pico.

Figura 3.8 - Circuito experimental para medição de temperatura com névoa.

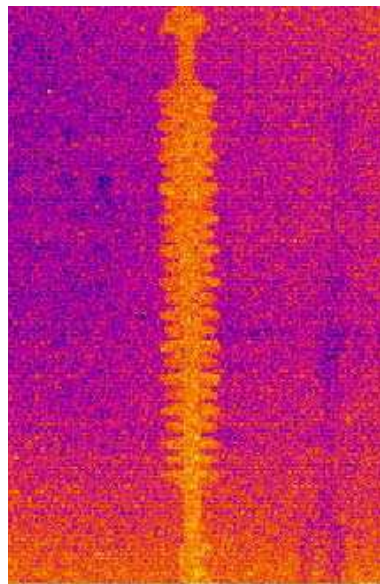
A imagem térmica realizada no isolador perfeito é apresentada na Figura 4.4. A imagem térmica foi realizada ao final do ensaio. Como era de se esperar, a temperatura na superfície do isolador se apresentou uniformemente distribuída.

Figura 4.4 - Imagem térmica do isolador perfeito, ensaio a seco.

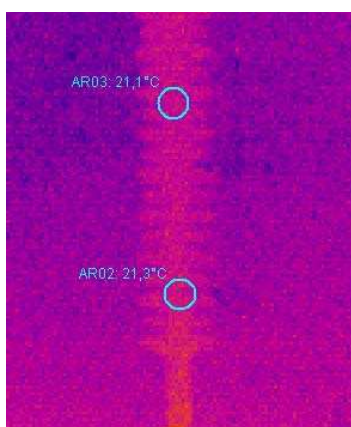
Figura 4.16 - Imagem térmica do isolador Tipo 2, ensaio a seco.

A imagem térmica realizada no isolador Tipo 2 é apresentada na Figura 4.16, nela pode ser observada uma elevação na temperatura de $0,2^{\circ}\text{C}$, em relação ao restante do isolador. Entretanto, o aumento na temperatura é muito pequeno para ser utilizado como embasamento em diagnósticos.

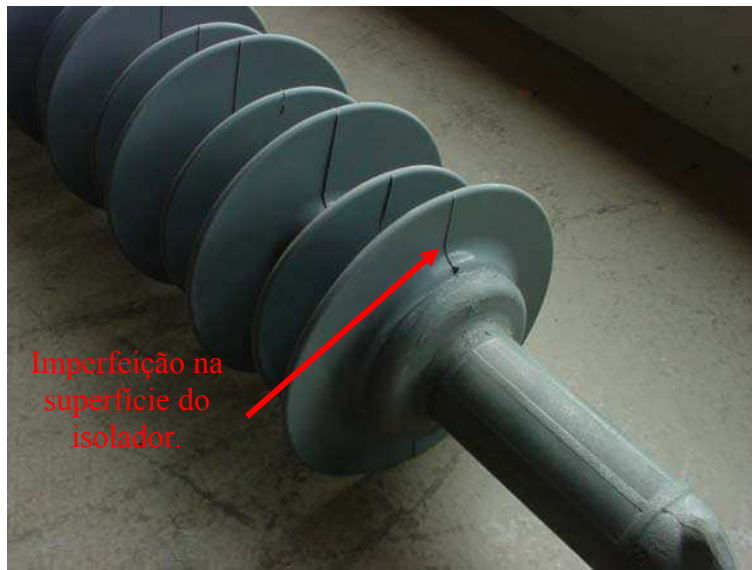
Figura 4.19 - Fotografia do isolador Tipo 2, após o termino do ensaio.

Após o término do ensaio, o isolador foi minuciosamente inspecionado, na Figura 4.19 é possível observar uma fotografia do isolador, nela é possível perceber a presença de algumas rebarbas ou imperfeições na superfície do isolador, no local onde houve aquecimento aos 180 minutos de ensaio.

É possível que as descargas de corona tenham deixado de ocorrer ao final do ensaio devido à queima da borracha de silicone do revestimento do isolador.

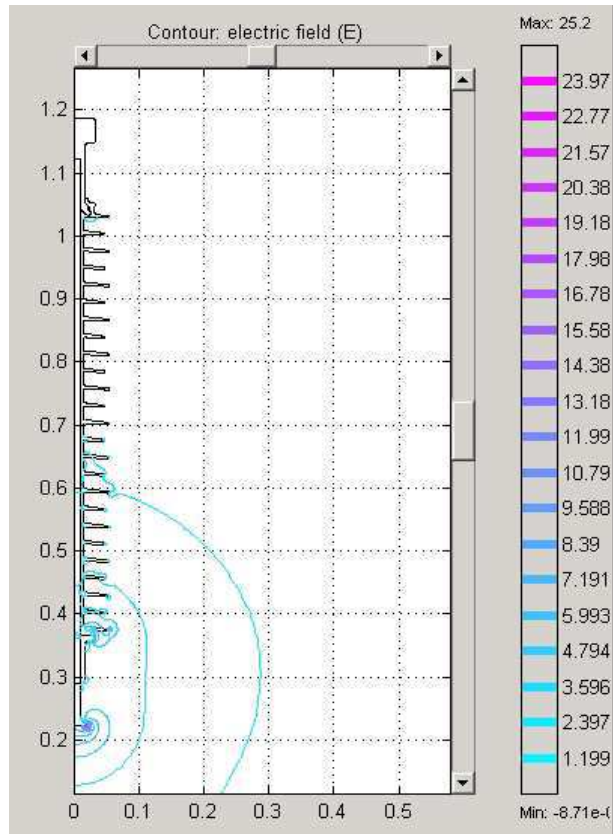
Figura 4.22 - Simulação de Campo Elétrico no isolador Tipo 3.

O resultado da simulação de campo elétrico no isolador Tipo 3 pode ser observado na Figura 4.22, as escalas verticais e horizontais são dadas em metros e o campo elétrico está representado por uma escala de cores, em kV/cm. O máximo campo elétrico encontrado foi de 25,2 kV/cm, no terminal de alta tensão.

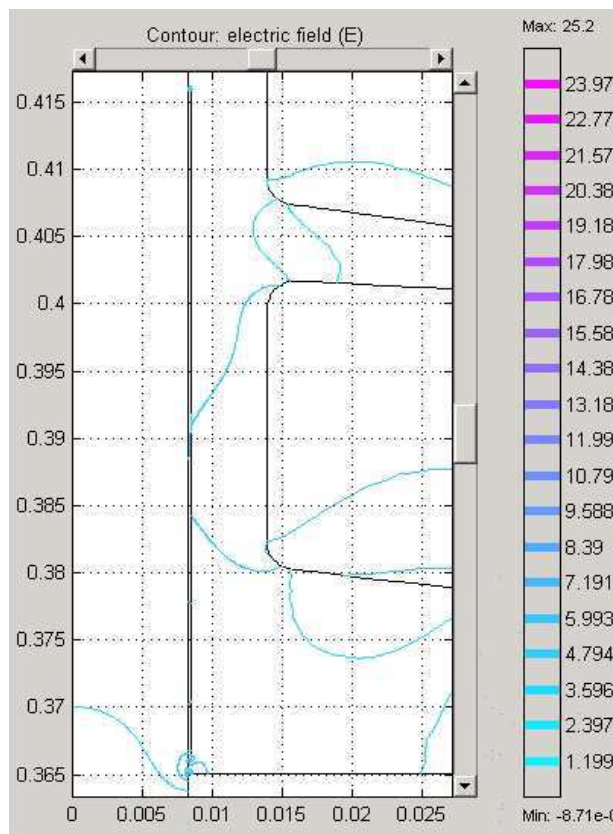
Figura 4.23 - Ampliação da região defeituosa no isolador Tipo 3.

Uma ampliação da região defeituosa no isolador Tipo 3 pode ser observada na Figura 4.23. O campo elétrico na extremidade inferior do defeito é de 8,32 kV/cm. A diferença de potencial entre as superfícies do núcleo e do revestimento polimérico é de 140 V, a distância que separa as superfícies é de 0,2 mm. A reprodução computacional deste defeito é extremamente difícil. O processo de produção da falta de aderência não permite que o fabricante realize com exatidão em termos de local e espessura a falta de aderência imposta ao isolador.

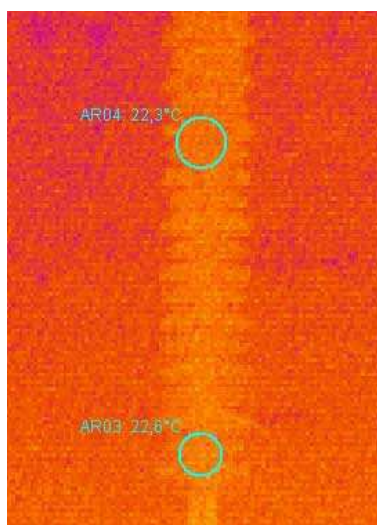
Figura 4.31 - Imagem térmica do isolador Tipo 4, ensaio a seco.

A imagem térmica realizada no isolador Tipo 4 é apresentada na Figura 4.31, nela pode ser observado um aumento de temperatura da ordem de $0,3^{\circ}\text{C}$, em relação ao restante do isolador. Entretanto, o valor é muito pequeno para ser utilizado como embasamento para algum diagnóstico.

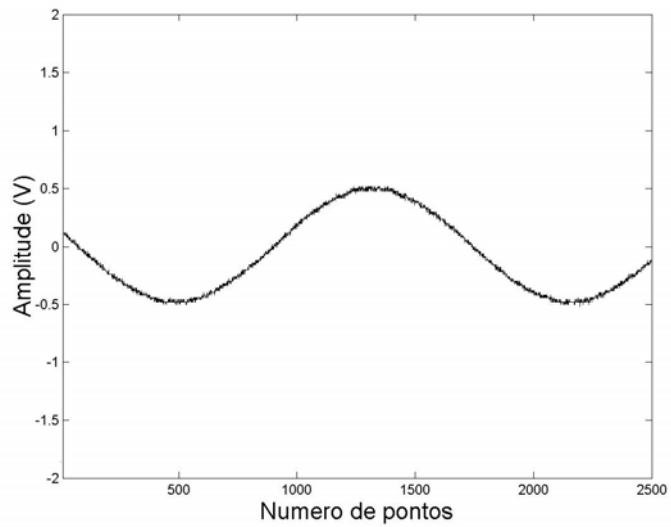
O nível de descargas parciais, no início do experimento, foi semelhante ao do isolador perfeito. O valor obtido por leitura direta, no indicador analógico do detector de descargas parciais, foi de aproximadamente 10 pC. O nível de descargas parciais no quinto dia de ensaio pode ser observado na Figura 4.34.

Após cinco dias de ensaio, o nível de descargas parciais não evoluiu significativamente, em relação aos primeiros experimentos realizados com isoladores defeituosos. Ao final do ensaio, nível de descargas parciais era de 30 pC.

Figura 4.34 - Nível de descargas parciais no quinto dia de ensaio com isolador Tipo 5.

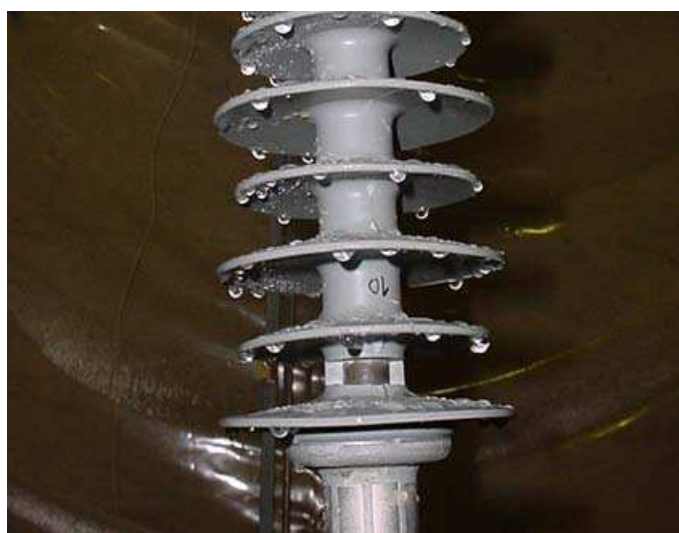
Uma fotografia do isolador após o término do ensaio pode ser observada na Figura 4.39, na fotografia percebe-se que abaixo da terceira aleta, local onde foi observado o gradiente de temperatura e a presença de descargas de corona, existe uma identificação do isolador, feita com tinta. Tal marcação pode ter originado as descargas de corona que provocaram o aumento da temperatura abaixo da terceira aleta.

Figura 4.39 - Fotografia do isolador Tipo 5.
