# **RELATÓRIO DE ESTÁGIO SUPERVISIONADO**

**RELATÓRIO CURRICULAR REALIZADO  
NO CONDOMÍNIO RESIDENCIAL CASA D'PARIS E NO  
CONDOMÍNIO RESIDENCIAL DA PRATA**

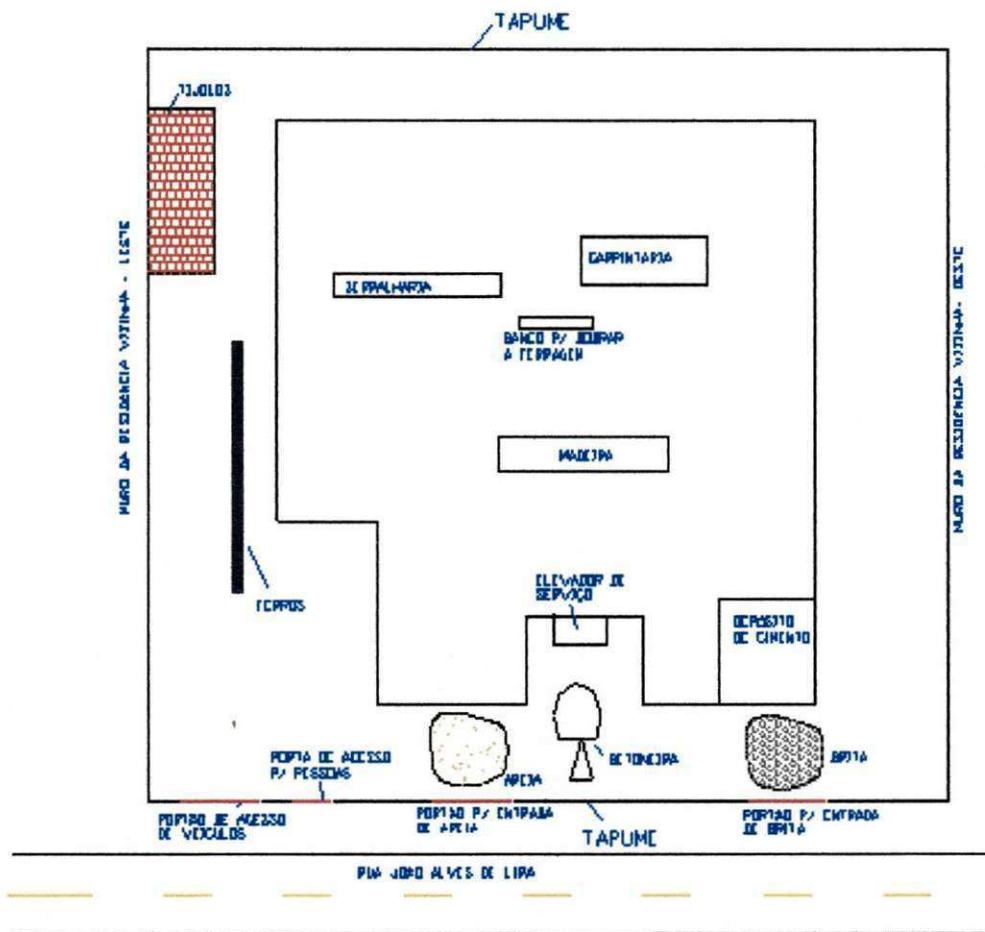
Figura 2 - Esboço do canteiro de obras - térreo.

O fechamento da obra é de extrema importância para que se possa evitar a entrada de pessoas estranhas, o que poderia vir a causar acidentes graves, na obra. O Condomínio Residencial da Prata foi cercado por tapumes de madeira, onde foram feitos um portão para entrada de pessoal, outro para entrada de veículos e materiais e um terceiro para entrada apenas de material, obedecendo aos critérios do código de obras da cidade. A Figura 2 é um esboço do canteiro de obras.

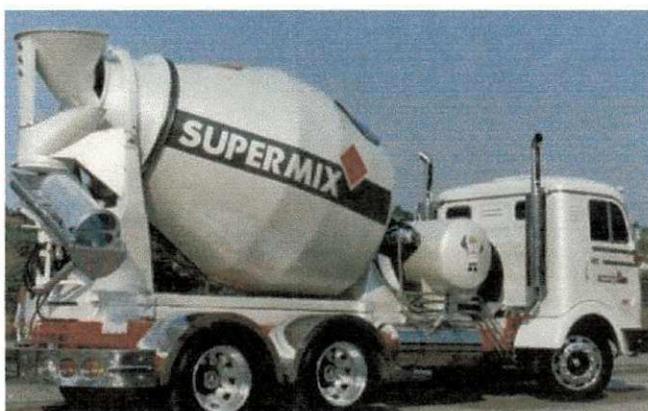
Figura 7 - Caminhão utilizado para transporte do concreto usinado.

Observou-se um bom controle de qualidade da resistência, porém na execução do concreto na obra, verificou-se falta de treinamento dos operários, ocasionando até em quebras da tubulação do concreto. Verificaram-se também atrasos na chegada do carro de concreto, atrasando o andamento da obra. Visitou-se a empresa SuperMix, Figs. 7 e 8.

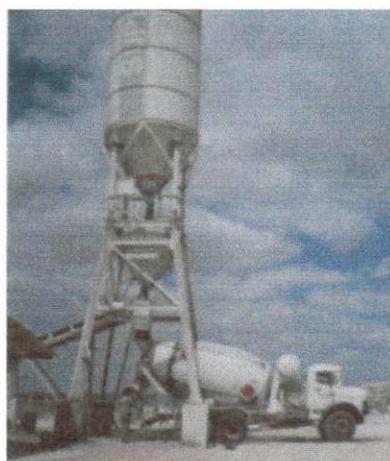
Figura 8 - Visita técnica à empresa de concreto da supermix.

Na visita técnica realizada na empresa SuperMix, observou-se o rompimento de um corpo-de-prova com 28 dias, a resistência verificada foi de 38 MPa. O engenheiro responsável pela empresa mostrou-nos todo o procedimento da realização do concreto usinado.

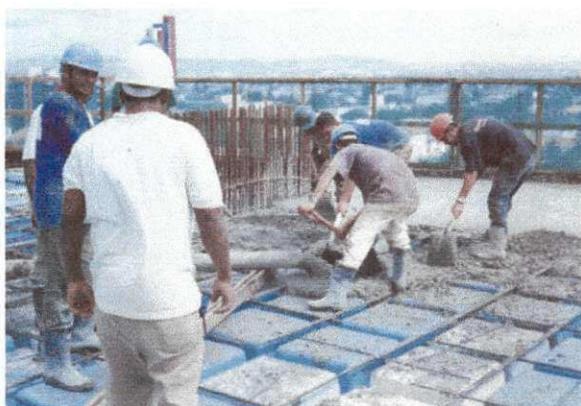
Figura 9 - Lançamento do concreto usinado.

Na Figura 9 observam-se os operários colocando o concreto usinado. Observou-se falta de treinamento dos operários no momento do lançamento do concreto, Fig. 10, a tubulação de concreto quebrou espalhando concreto para todos os lados. O atraso da obra também foi verificado devido a este erro.

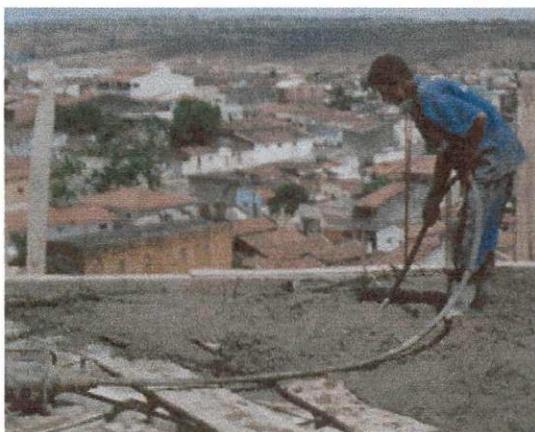
Figura 11 - Operário vibrando o concreto.

Utilizou-se adensamento mecânico com vibrador de imersão. O concreto foi lançado de camada em camada de modo que as mesmas não ultrapassassem  $\frac{3}{4}$  da altura da agulha do vibrador, com intuito de movimentar os materiais que compõe o concreto para ocupar os vazios e expulsar o ar do material. Para se obter uma melhor ligação entre as camadas, tem-se o cuidado de penetrar com o vibrador na camada anterior vibrada.

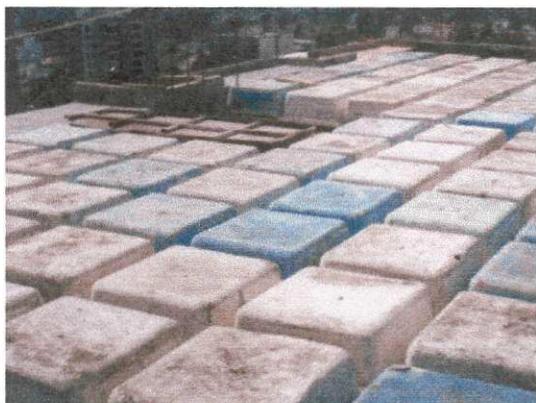
Figura 13 - Laje nervurada antes da concretagem.

Os vãos dos 22 apartamentos possuem uma área de 363,35 m<sup>2</sup>. A obra é dotada de lajes nervuradas, por vencerem grandes vãos, de modo que cada condômino tem o privilégio de fazer a sua própria planta, não modificando apenas as áreas molhadas, que são comuns para todos os pavimentos. Suas fôrmas são como bacias, chamadas de cumbucas, elas são retiradas após a concretagem por meio de ar comprimido. É necessário apenas um funcionário para retirada das fôrmas.

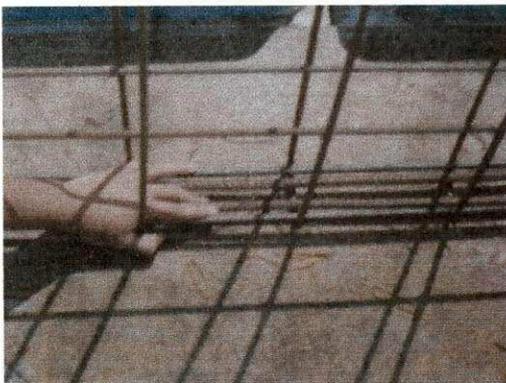
Figura 17 - Verificação dos espaçamentos das ferragens.

Para a liberação da concretagem foram conferidas ferragens de pilares, vigas e lajes. Para garantir uma melhor execução, segurança e estabilidade, realizou-se a conferência na armadura de acordo com o projeto, em que foram verificadas as bitolas; posições e direções das ferragens; comprimento dos ferros e suas quantidades e espaçamentos. Em alguns casos, os espaçamentos não atenderam à norma, Fig. 17.

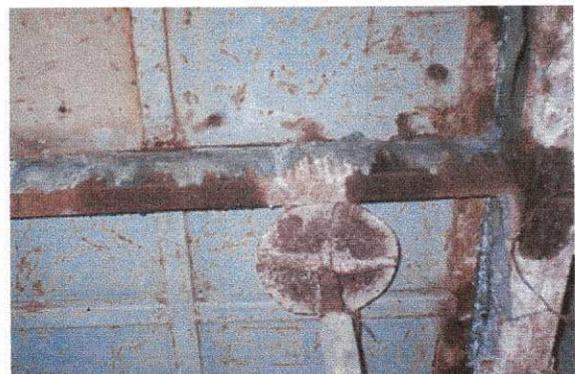
Figura 20 - Fôrmas metálicas para concreto.

As fôrmas e os escoramentos utilizados na obra foram alugados à Construtora Ômega. Nesta obra, as fôrmas das lajes são retiradas com 20 dias e os pilares com 1 dia. A retirada das fôrmas e os escoramentos deverão ser realizados quando o concreto encontrar-se suficientemente endurecido para resistir à ações externas que sobre ele atuarem.

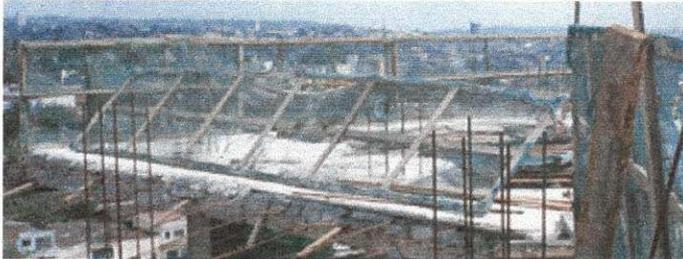
Figura 21 - Tela de proteção.

Observou-se o uso da tela de proteção em algumas áreas de maior risco, não sendo utilizada em toda a obra. Em alguns pavimentos constataram-se erros na execução do concreto, Figs. 22, 23 e 24.

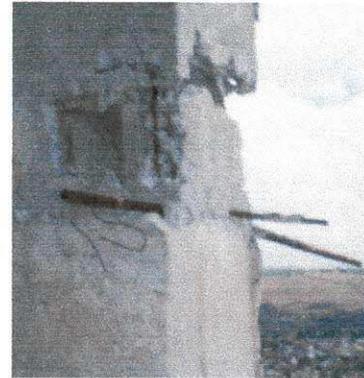
Figura 22 - Segregação de concreto e exposição da armadura.

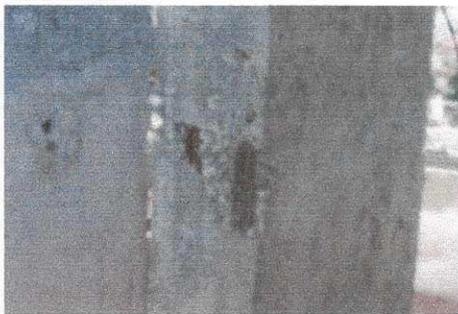
Figura 23 - Segregação de concreto e exposição da armadura.

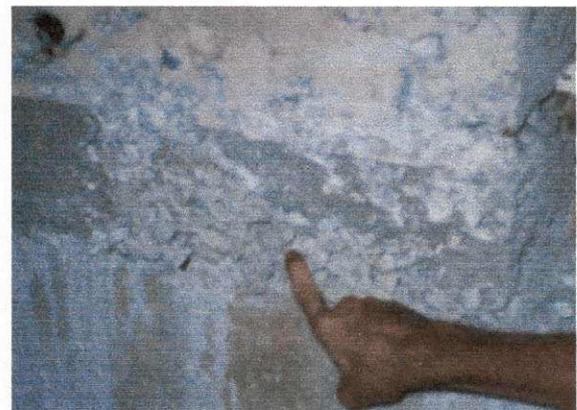
Figura 24 - Falhas no pilar.

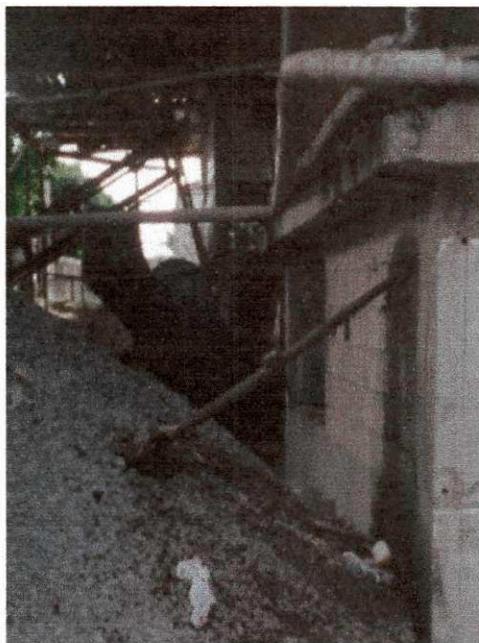
Na Figura 25, observa-se que a brita encontra-se armazenada logo abaixo de uma tubulação de água, verificando também resquícios de material orgânico e plásticos.

Figura 25 - Armazenamento da brita em péssimas condições.

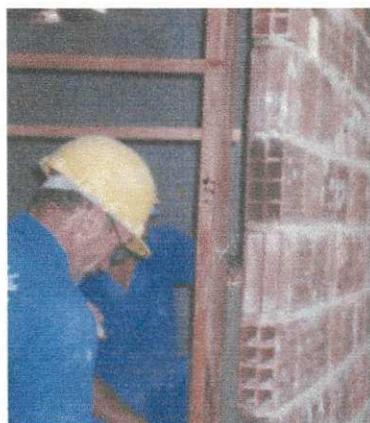
Figura 26 - Colocação das forras.

O cimento, juntamente com pedaços de tijolos, foram colocados entre a forra e a parede. Quando o cimento endureceu, foram retirados os escoramentos que se encontravam entre as forras e a parede.

Algumas forras vieram com defeitos de fábrica (desalinhadas, mais leves do que o recomendável, trincadas), tornando-se assim, necessária a troca destas forras para que o resultado final não fosse prejudicado.

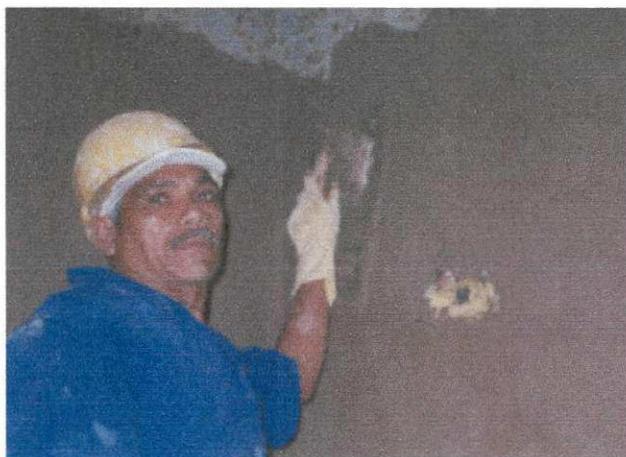
Figura 28 - Reboco interno.

Foi observado o reboco interno e externo da obra fiscalizada. No reboco interno o pedreiro utilizou uma desempenadeira e cimento. O cimento foi jogado na parede e fixado, porém, parte do material caía no chão. Sendo posteriormente adicionado água a este material endurecido para ser reaproveitado. Utilizou-se um pedaço de madeira paralela à parede para fazer o reboco interno, posteriormente é feito o acabamento das paredes.

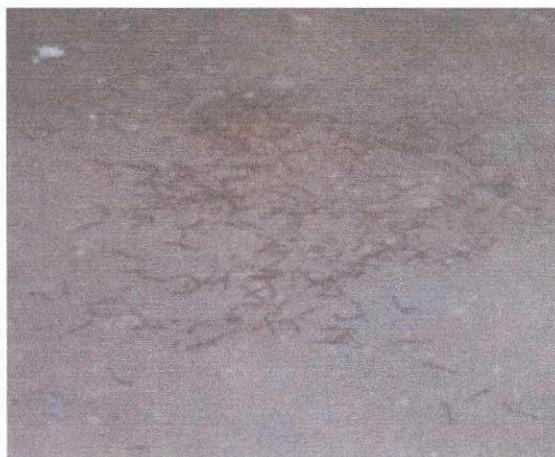
Figura 29 - Pregos espalhados na obra.

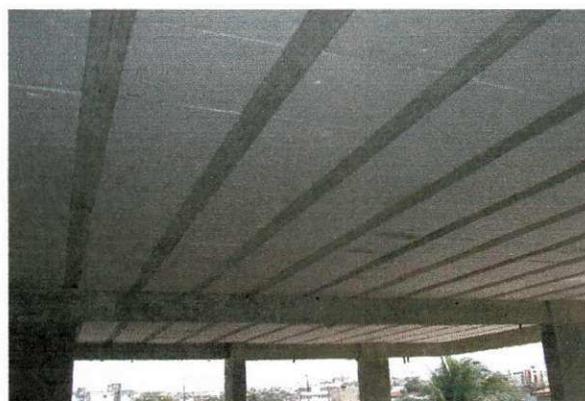
Figura 30 - Laje nervurada com blocos de EPS.

O EPS tem inúmeras aplicações em embalagens industriais, artigos de consumo (caixas térmicas, pranchas, porta-gelo etc.) e até mesmo na agricultura. É na construção civil, porém, que sua utilização é mais difundida. É um material comprovadamente isolante, sem ele, os países mais evoluídos não construiriam de modo atualizado e econômico, visando a economia de energia.
