APLICAÇÃO DA FERRAMENTA 5S NO SETOR DE ALMOXARIFADO DE UMA INDÚSTRIA DE BRINQUEDOS PEDAGÓGICOS COMO FORMA DE OBTER MELHORIAS NA SEGURANÇA DO TRABALHO

Cíntya Tiradentes da Silva (UEMG) cintyatiradentes@hotmail.com

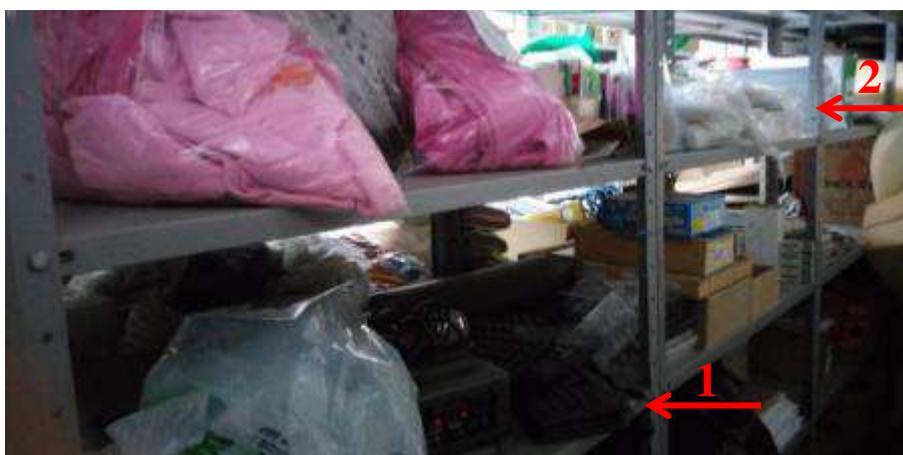
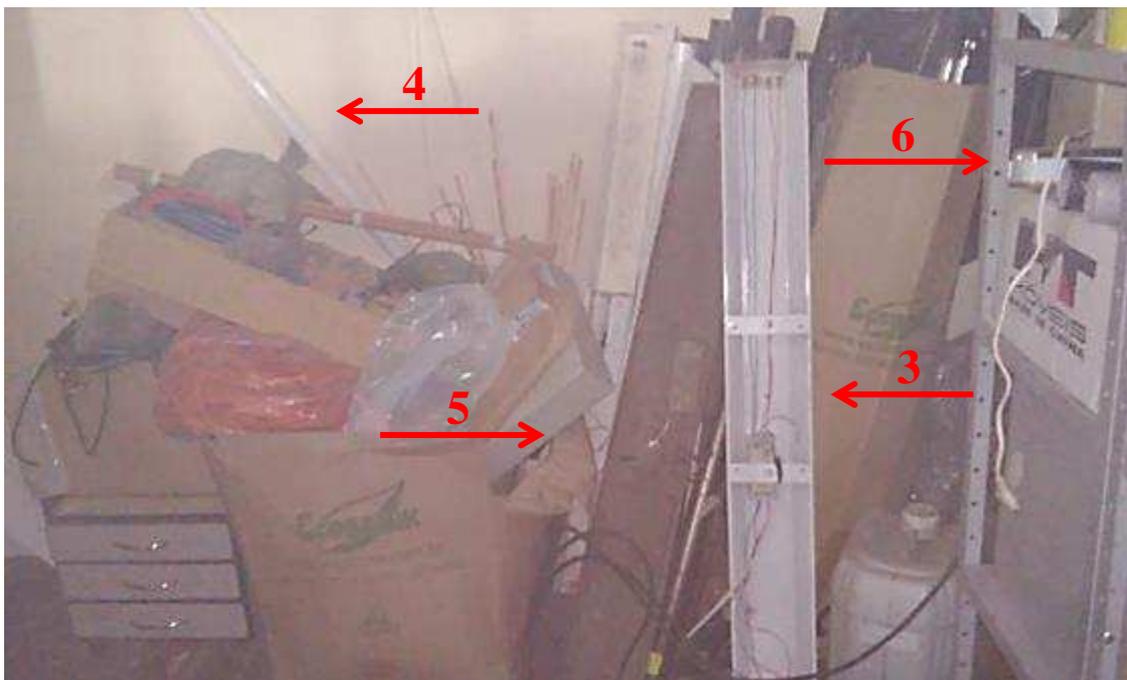
O setor é caracterizado pelo alto nível de desperdício de espaço com entulhos e materiais não utilizados, como teclados estragados (1), plásticos danificados (2), suportes de lâmpadas (3), lâmpadas (4), painel de energia (5), lâmpadas de emergência que não funcionam (6), conforme as figuras 1 e 2.

Figura 1 – Materiais sem uso

Figura 2 – Materiais sem uso

Após avaliar estes fatores e realizar uma listagem de todos os itens existentes no setor, foram separados os materiais que tem destinação externa à empresa como os suportes de lâmpadas, tábua de passar roupa e algumas peças como pode ser visto na figura 10. Estes materiais não

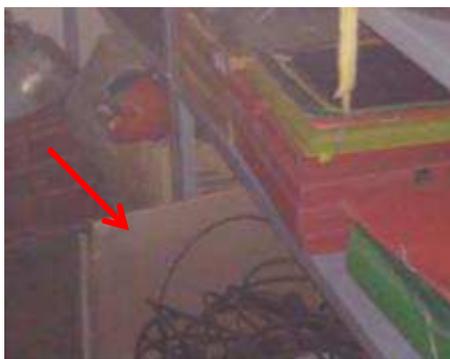
Há a presença de fios elétricos desencapados e ferramentas ou partes delas (até mesmo cortantes) armazenadas de maneira incorreta, sem alguma proteção ou aviso, que colocam em risco os usuários do local, conforme mostrado nas figuras 3 e 4.

Figura 3 – Fios elétricos sem proteção ou aviso

Todos os fios elétricos dispostos no local e que apresentavam bom estado de conservação, foram agrupados e colocados em uma caixa de madeira.

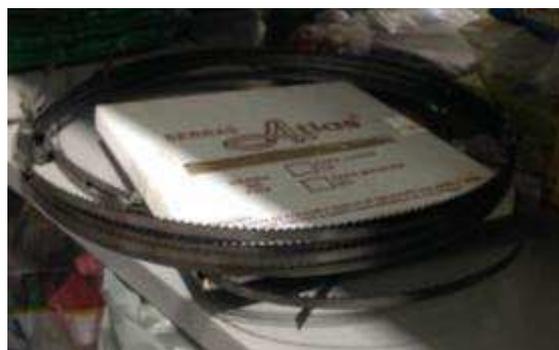
Figura 4 – Serra de fita sem proteção ou aviso

Posteriormente a esta etapa de higienização, foram colocados todos os avisos pertinentes aos riscos que não poderiam ser mais amenizados com as condições oferecidas, como é o caso da serra de fita que foi isolada, mas que ainda pode gerar algum acidente se não for manuseada de maneira adequada.

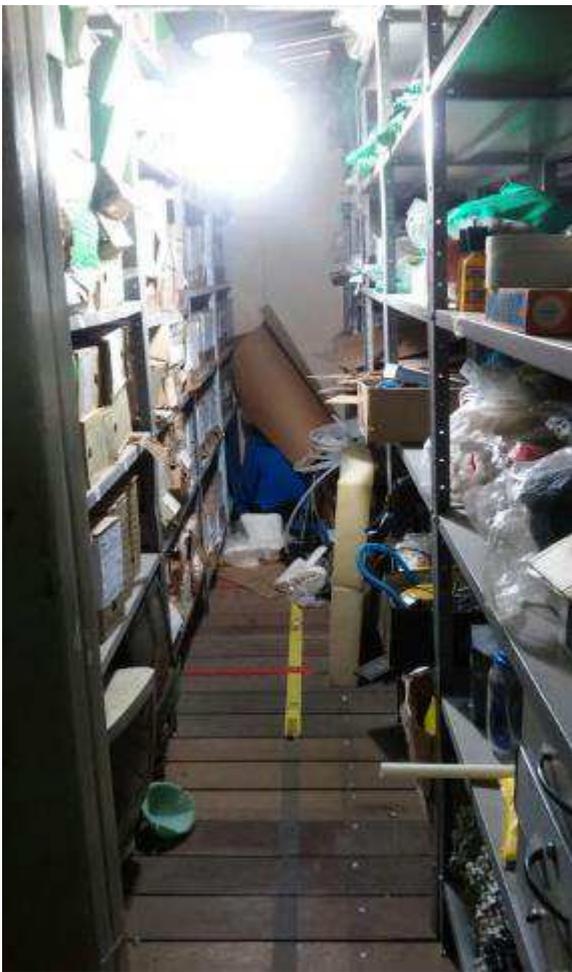
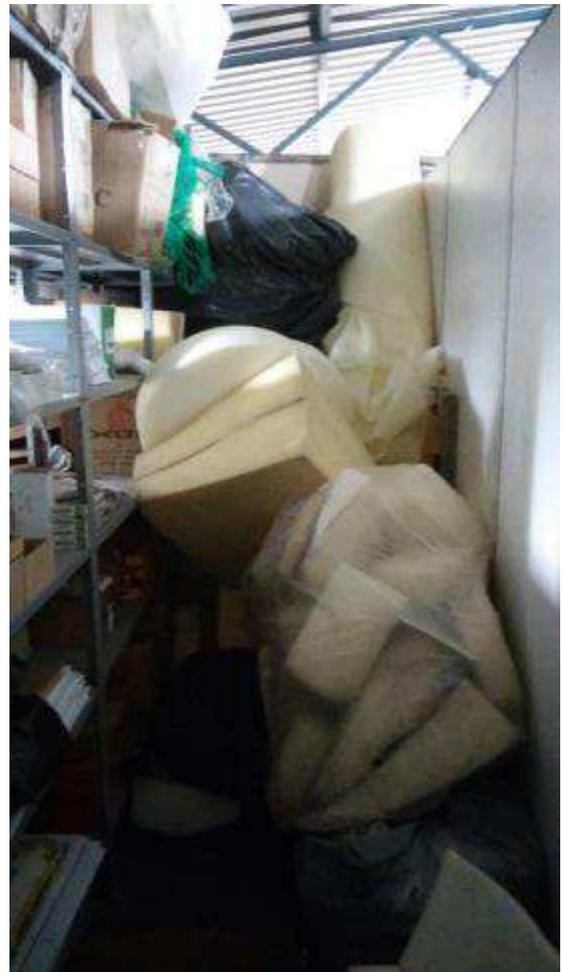
Muitos itens são armazenados no chão e em locais de circulação, o que impede a funcionalidade do ambiente e pode trazer riscos como quedas e torções. Dentre estes itens

estão os blocos de espuma que apenas são colocados no almoxarifado sem nenhum critério que causa muitas danificações irreversíveis nos mesmos e ocupam um grande volume do local. Essa disposição incorreta de espumas pelo solo em conjunto com a armazenagem incorreta de espuma de preenchimento proporcionam partículas menores de espumas que contribuem para a dificuldade de conservação da limpeza do local. Essa situação pode ser vista nas figuras 5, 6, 7, 8 e 9.

Figura 5 – Materiais no chão corredor 1

Figura 6 – Materiais no chão corredor 2

Ao longo destas separações os materiais que são mais utilizados já foram sendo colocados provisoriamente em locais pertinentes a sua frequência de uso e características. O corredor 1 foi destinado aos materiais considerados de escritório como pastas, carimbos, colas, etc. Já o corredor 2 foi reservado para a colocação de materiais próprios para a fabricação de brinquedos, como tabuleiros e algumas peças de xadrez que possuem um grande volume foram colocados na parte inferior da estante, mas como possuem uma maior saída foram alocados mais a frente facilitando seu acesso. Esta verificação de melhor localidade de acordo com as características do produto foi desenvolvida para todos os materiais que ficaram no almoxarifado, garantindo assim a funcionalidade do mesmo.

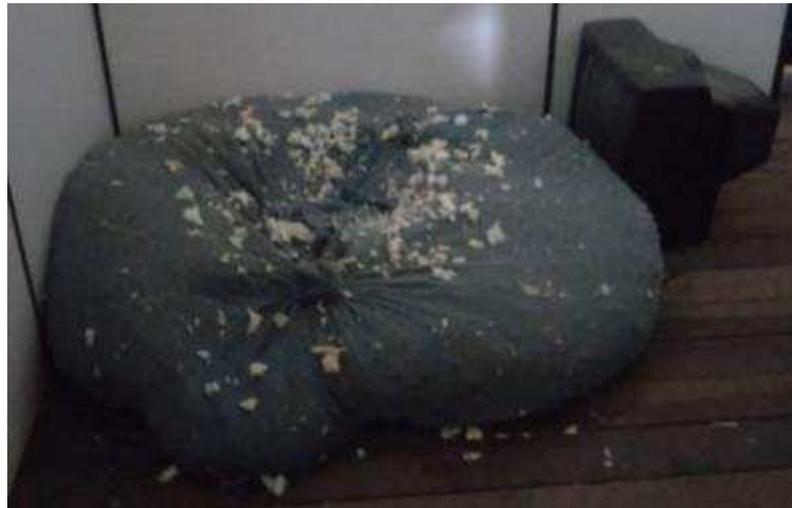
Figura 7 – Espuma de preenchimento no chão

Na figura 19 mostra no final do corredor uma caixa, nela foram colocadas todas as espumas de preenchimento que antes ficavam no chão.

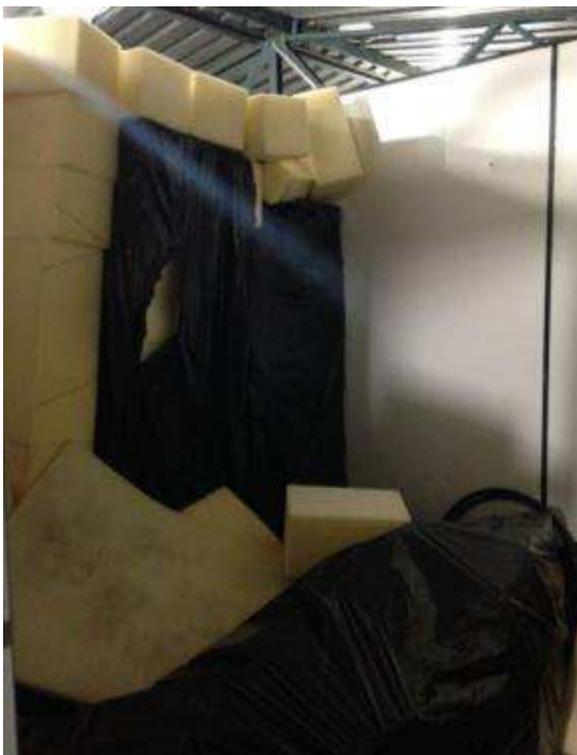
Figura 8 – Espumas e rolos de arame

O maior problema identificado era a disposição incorreta das espumas porque elas ocupavam um volume muito grande do local e muitas das vezes quando era necessário utilizar algum formato específico ele estava deformado pela falta de cuidado na armazenagem. Após terem sido feitas várias pesquisas sobre o armazenamento correto de blocos de espuma não se obteve nenhuma base teórica para o desenvolvimento deste tipo de mecanismo. Por isso foi necessária a elaboração do mesmo a partir da realidade do local e da disponibilidade de recursos que a empresa fornecia. A maneira encontrada de se ter uma melhor alocação destas espumas foi utilizar uma rede de nylon que a empresa já possuía, para dispor todas as espumas. Esta rede foi fixada com ganchos na parte inferior, superior e laterais de toda extensão de forma que a mesma possa ser modificada de acordo com a quantidade de espuma existente. Foi determinada a fixação de ganchos também para facilitar o acesso às espumas quando as mesmas forem necessárias à produção. Assim quando existe a necessidade de um tipo de espuma a almoxarife irá retirar a rede do gancho no local onde está a espuma a ser utilizada, ela pega o bloco e retorna a rede ao gancho. Este esquema pode ser analisado nas figuras 14 e 15.

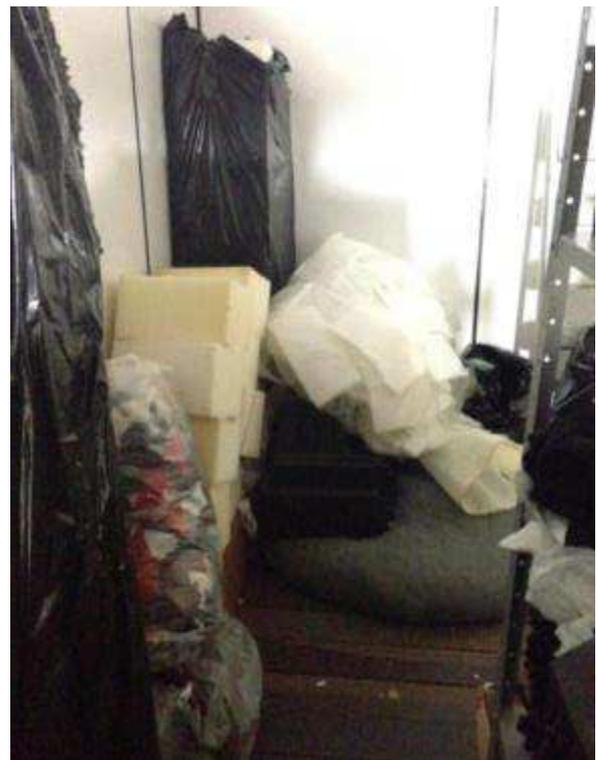
Figura 9 – Televisão, espumas e retalhos de tecidos

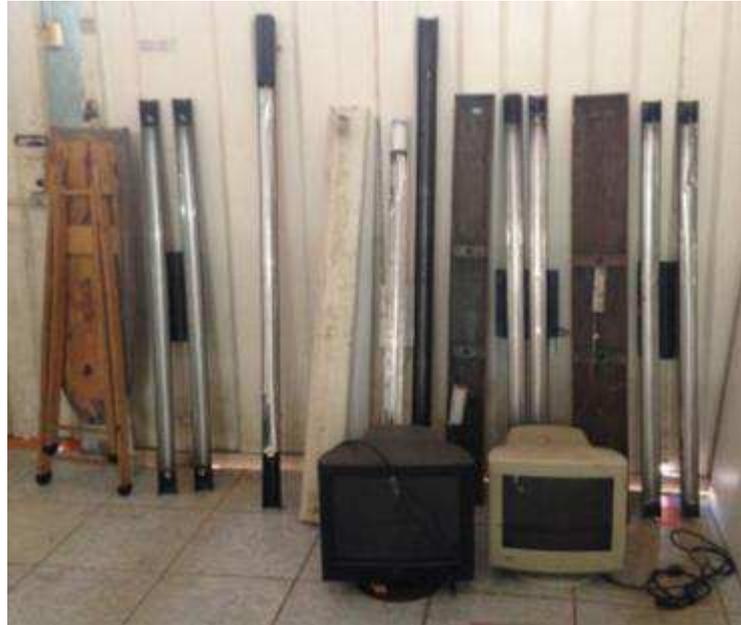
tinham utilização na empresa e apresentavam um estado de conservação precário o que motivou o encaminhamento à uma empresa especializada em descarte de materiais parceira da empresa estudada.

Figura 10 – Materiais a serem descartados

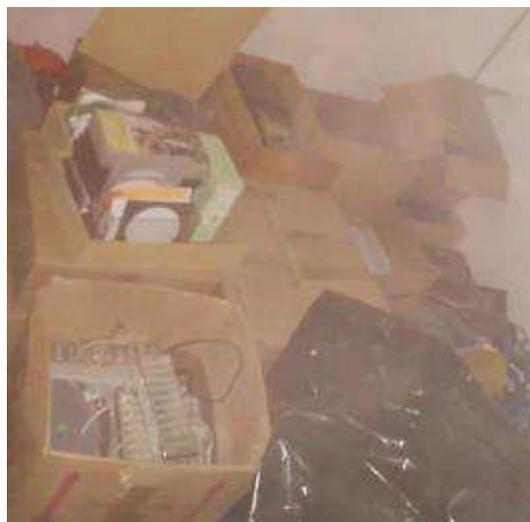
Também foram separados materiais que são utilizados com pouca frequência, mas que a empresa julgou ser relevante armazenar. Este é o caso de algumas lâmpadas de emergência, jogos, etc como pode ser visto na figura 11.

Figura 11 – Separação de materiais a serem armazenados

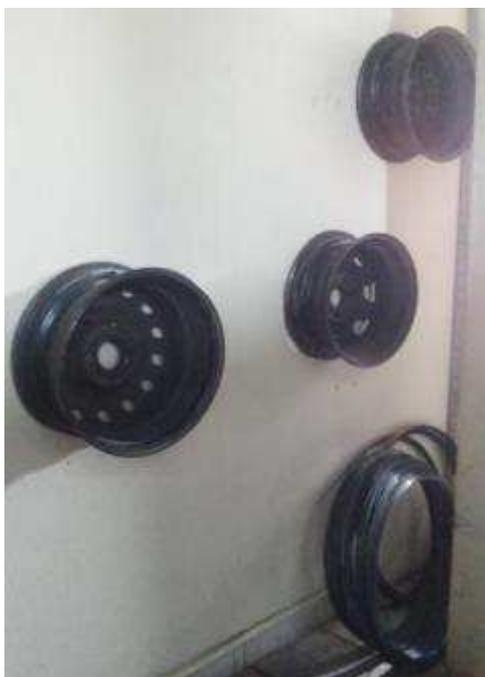
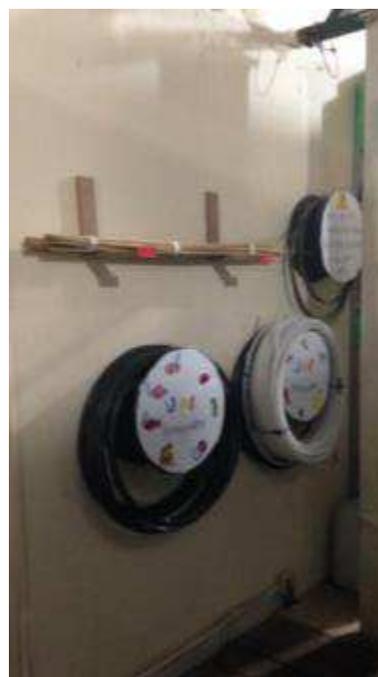
A figura 12 mostra rolos de arames que são colocados no almoxarifado e que possuem elevado peso. Outros dois materiais que possuem este formato circular no momento de ser armazenado são a mangueira e a ferramenta serra de fita. Pensando nisso, foram fixadas na parede 3 rodas (conforme figura 12), que foram obtidas através de borracharias locais. Uma para cada tipo de material. Estas aplicações realizadas podem ser observadas na figura 13. Assim, espera-se que o contato com estes materiais sejam somente quando necessário diminuindo os riscos.

Figura 12 – Suportes de rodas antes

Figura 13 – Suportes de rodas depois

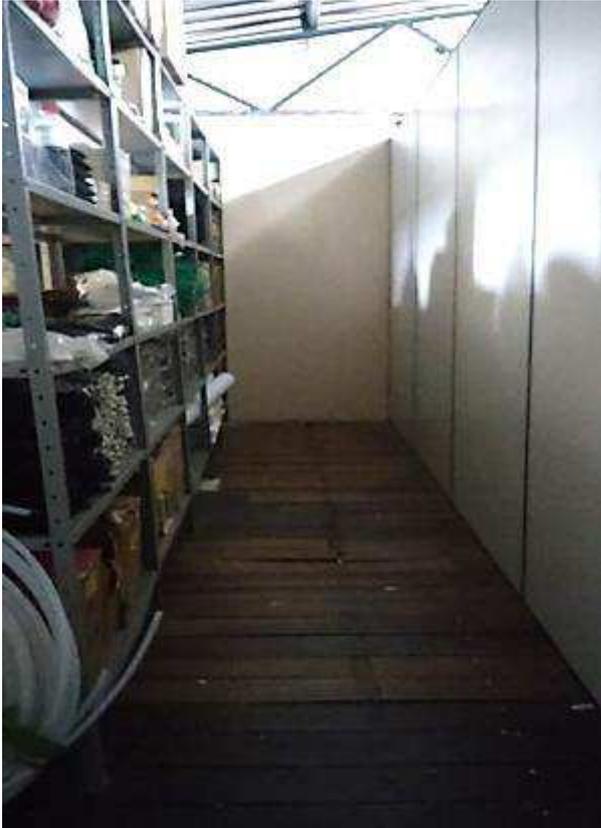
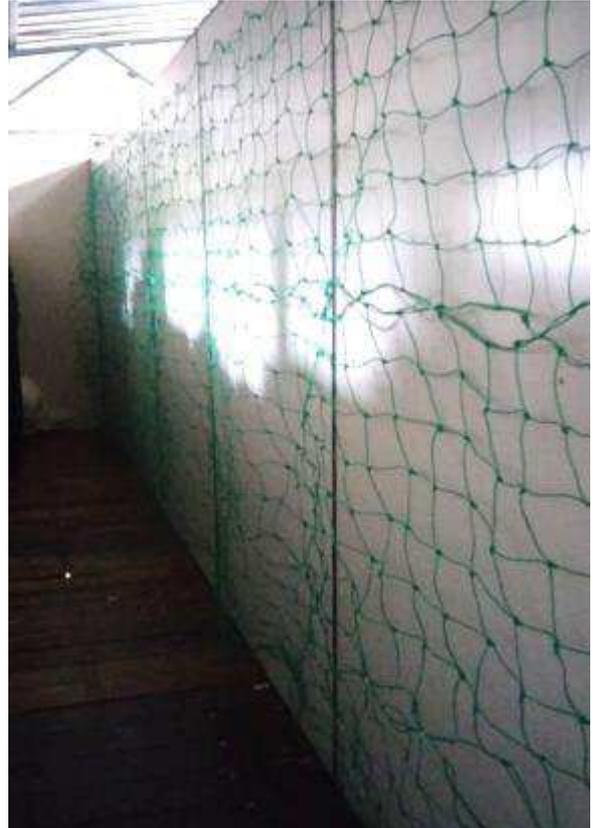
Figura 14 – Corredor 2 livre

Figura 15 – Corredor 2 com rede

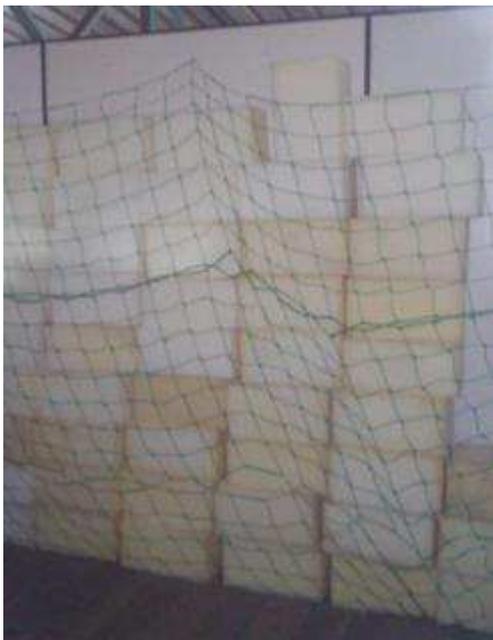
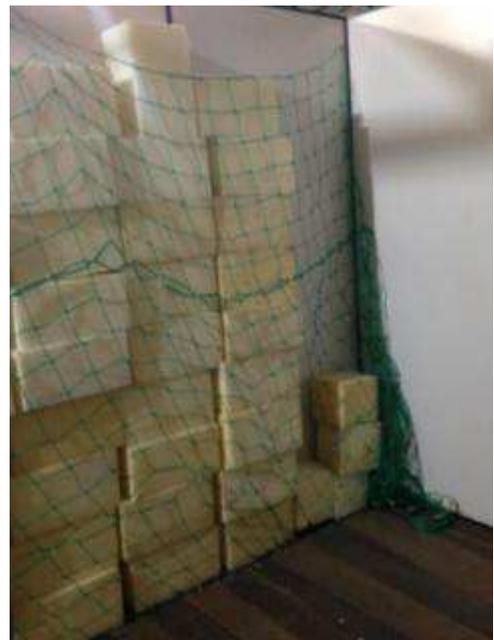
Os blocos de espuma foram ordenados a partir de seus tamanhos e também da sua frequência de utilização como pode ser visto na figura 16. A figura 17 mostra uma folga de rede deixada na lateral para que caso o tamanho instalado seja insuficiente a almoxarife possa aumentá-lo, ampliando a capacidade de armazenagem destes blocos. Assim, as espumas ficarão estáveis no setor e não ficarão jogadas em outros locais, proporcionando uma extensão visual maior, possibilitando a identificação mais rápida e clara de qual espuma pegar, além de garantir uma melhor organização do ambiente e evitar os acidentes relatados pelos colaboradores.

Figura 16 – Corredor 2 com espumas

Figura 17 – Corredor 2 com a folga da rede

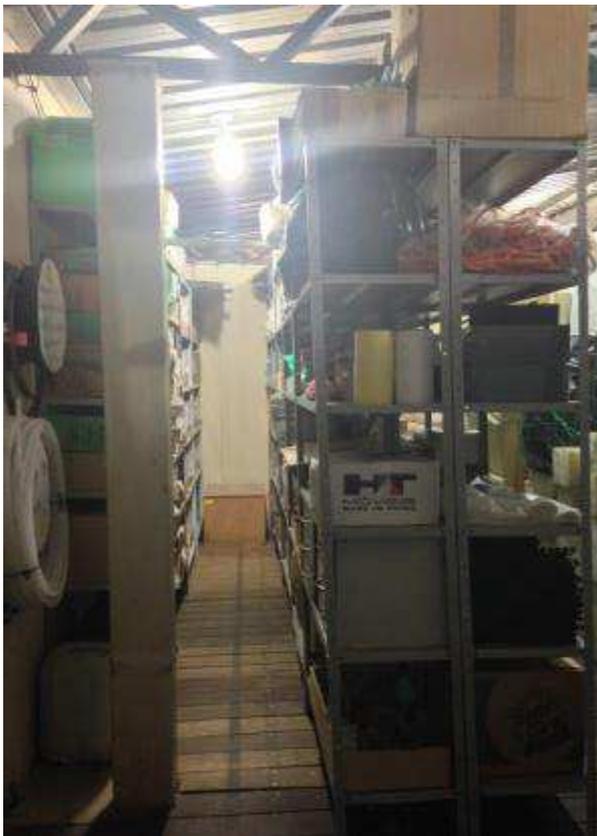
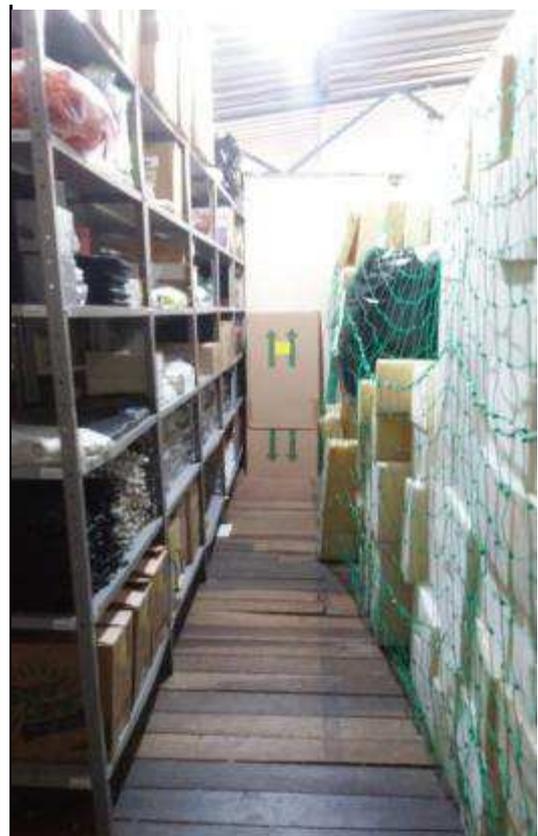
Mesmo após todos os processos de limpeza aplicados durante as atividades anteriores, ao chegar nesta etapa a identificação de locais que necessitam maior cuidado com asseio ficaram mais visíveis. Por isso foi realizado um novo processo de limpeza com o intuito de melhorar ainda mais este aspecto e promover a conservação higiênica do local. O resultado pode ser visualizado nas figuras 18 e 19.

Ainda de acordo com as figuras 18 e 19 possível identificar as lâmpadas que foram instaladas em cada corredor para facilitar o trabalho no local e também na conservação dos mecanismos e melhorias aplicadas.

Figura 18 – Corredor 1

Figura 19 – Corredor 2

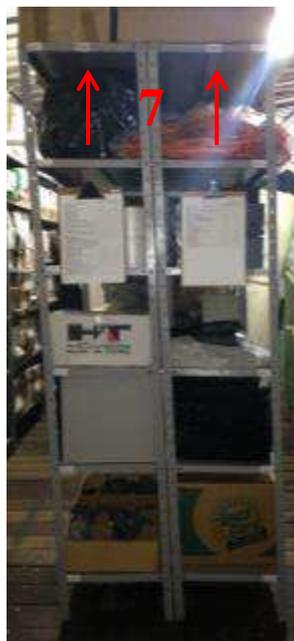
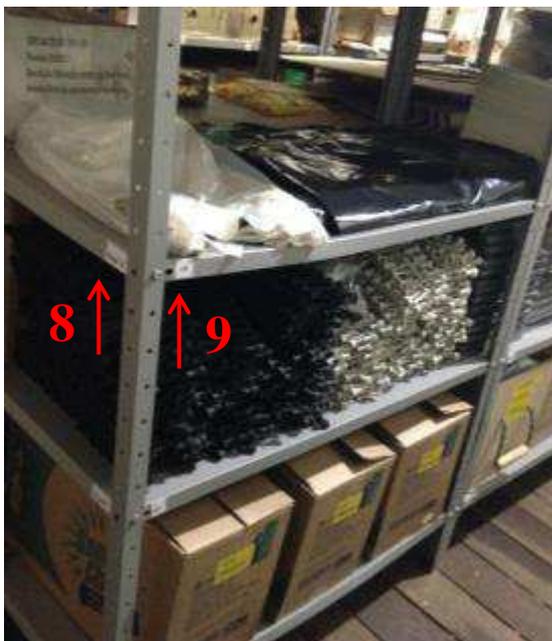
Seguindo este esquema foram distribuídas etiquetas para sinalização dos locais. Na figura 21 é possível ver o local a sinalização do nome do prédio (7). Na figura 22 é possível identificar os níveis (8) e apartamentos (9).

Visando facilitar mais a localização este endereçamento ficará exposto em pranchetas na frente dos prédios sendo cada uma correspondente aos materiais presentes em cada corredor, como pode ser visto na figura 21.

Figura 21 – Etiquetas

Figura 22 – Etiquetas de endereçamento do almoxarifado
