# OTIMIZAÇÃO DE PROCEDIMENTO DE MANUTENÇÃO PARA RECUPERAÇÃO DE ROLOS DE LINGOTAMENTO CONTÍNUO DO PROCESSO PRODUTIVO DE AÇO

**Palavras-Chave:** Otimização de processos, produção de aço, rolos de lingotamento contínuo, gerenciamento de manutenção.

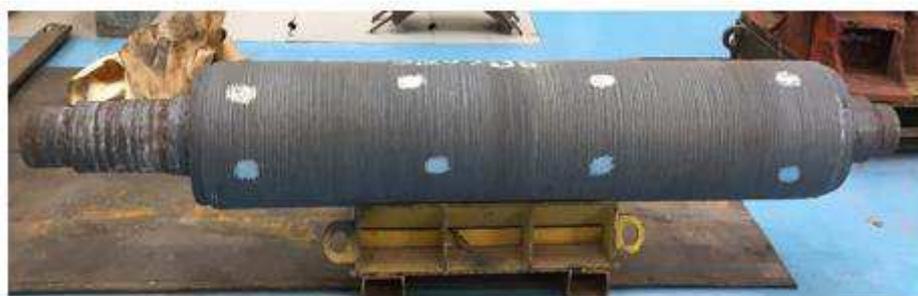
Após o término do procedimento de recuperação, foram realizados os ensaios de dureza no rolo nos ângulos de 0°, 90°, 180° e 270° (Figura 1), sendo que a dureza desejada para à adequação dos rolos na produção da empresa deve variar entre 52-56 HRC, pois o endurecimento excessivo do material leva-o a fragilidade (FOSTER, 1971). Cabe destacar que uma dureza inferior a faixa apresentada acarretará em um desgaste prematuro do rolo levando a uma vida útil menor. Foram realizadas duas medições em cada um dos ângulos propostos.

Figura 1 - Rolo de lingotamento contínuo preparado para os ensaios de dureza

Os dados foram obtidos através de medidas feita com durômetro digital com contato direto na peça, as áreas A, B e C, correspondem respectivamente à parte próxima ao munhão de menor diâmetro, lado B área localizada próxima ao munhão de maior diâmetro e área C, localizada no interior do rolo. A área onde as medidas foram realizadas, necessitou da retirada superficial do material depositado pela soldagem, visto que a solda poderia atrapalhar na medição de dureza. Estes dados foram compilados e estão dispostos na Tabela 3.

As durezas resultaram em uma média de 54,2 HRC, uma média boa visto que se localiza aproximadamente no meio da faixa de dureza desejada. Foi constatado um desvio padrão de 0,98 o que garante que a dureza do rolo está aceitável para que o rolo volte a operação. Os

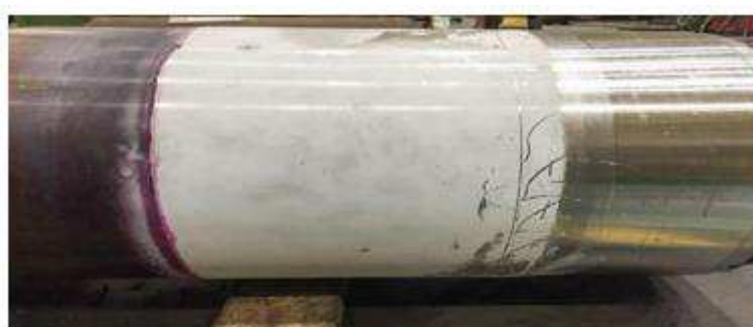
Para observar a possível formação de descontinuidades superficiais decorrentes do processo de soldagem, foi utilizado o ensaio de líquido penetrante (Figura 2). Após sua realização e análise, não se constatou a presença de descontinuidades no cordão de solda e, por consequência, o rolo foi aprovado para operação.

Figura 2 – Faixa do rolo na qual foi realizado o ensaio de líquido penetrante.
