ANÁLISE PRELIMINAR DOS RISCOS DE UMA PIZZARIA EM TERESINA-PI

Resumo

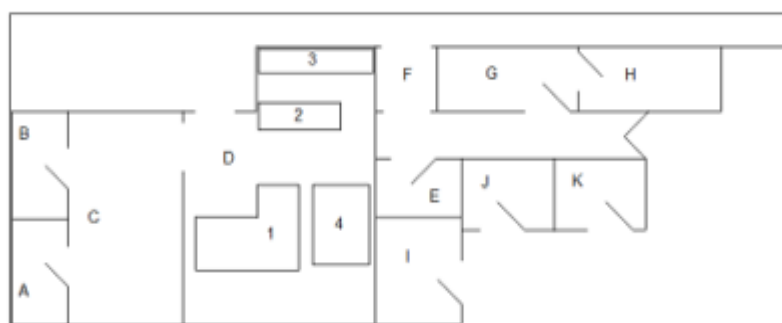
Figura 2: Planta da Pizzaria

O espaço da pizzaria em questão, como demonstrado na Figura 2, localiza-se no município de Teresina, no Piauí, é dividido em cozinha, o qual estão presentes uma câmara fria e um depósito, áreas de montagem, o qual encontram-se uma bancada utilizada para preparação de massa e uma estante para depositá-las prontas, além de outra bancada para a montagem das pizzas e armazenamento quando assadas para que sejam expedidas para o delivery ou para a área de atendimento, onde os clientes a pegam, área de delivery, por onde o entregador a recebe, depósito de embalagens, administração, atendimento e banheiros.
