**RELATÓRIO TÉCNICO**  
**QUALIDADE DA ÁGUA SUBTERRÂNEA QUE ABASTECE JUAZEIRO DO**  
**NORTE-CE: RELAÇÃO COM COBERTURA DE ESGOTO E DENSIDADE**  
**POPULACIONAL**

Juazeiro do Norte – CE, Julho de 2020.

Relatório Técnico elaborado para a Companhia de Água e Esgoto do Ceará – CAGECE através dos resultados obtidos na Dissertação apresentada ao Centro de Desenvolvimento Sustentável do Semiárido da Universidade Federal de Campina Grande para obtenção de título de Mestre em Gestão e Regulação dos Recursos Hídricos pelo Programa ProfÁgua, sob orientação de Carlos de Oliveira Galvão.

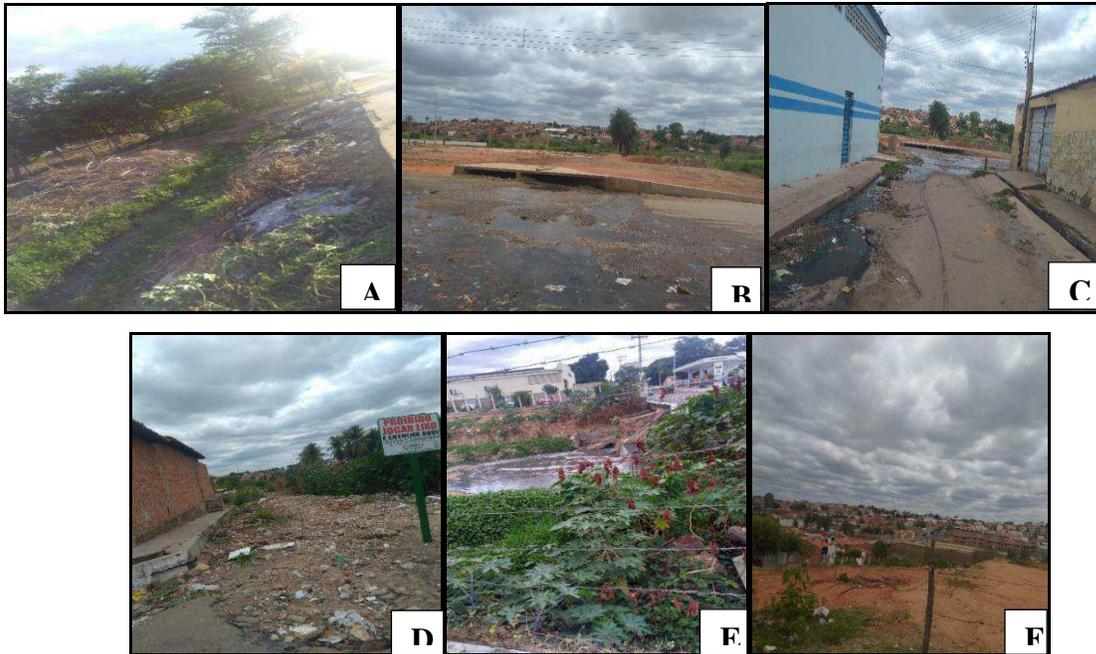
Foto A - Riacho dos Macacos com esgoto e suas margens desmatada e queimada; Foto B - Esgoto a céu aberto às margens do riacho dos Macacos; Foto C - Ausência de esgotamento sanitário; Foto D - Lixo a céu aberto nas ruas; Foto E - Lixo e esgoto sendo lançado no riacho dos Macaco; Foto F - Bairro Timbaúba – Um dos mais populoso. Fonte: O autor (2019).

**Ausência de Saneamento Básico** – O município de Juazeiro do Norte possui serviços de rede de esgoto, com apenas 25.197 ligações ativas, e 82.333 sem ligações de esgoto, índice ativo de esgoto de apenas 23,05% e índice de cobertura de 36,05% de acordo com dados de dezembro de 2019 fornecidos pela CAGECE. Com o crescimento desordenado do município, parte dos esgotos é lançada sobre ou abaixo da superfície do solo de várias maneiras, como é o caso das “levadas” que são pequenos canais de água residual que saem das casas e correm em direção as drenagens principais.

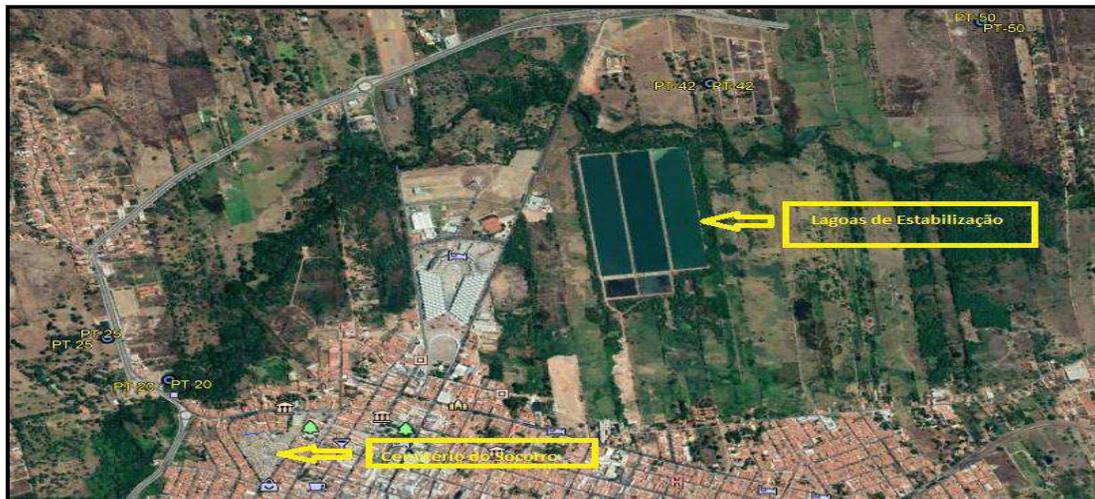
Figura 2 - Vista de uns dos Cemitério da Cidade, Cemitério Socorro, localizado no bairro Socorro e das Lagoas de Estabilização localizadas no bairro Centro próximos aos poços tubulares PTs 20, 42 e 50.
