**ESTUDO DAS CARACTERÍSTICAS GEOTÉCNICAS E ANÁLISE DE
ESTABILIDADE DE TALUDES DE SOLOS RESIDUAIS EM AREIA-PB**

Tese apresentada ao Programa de Pós-Graduação em Engenharia Civil e Ambiental do Centro de Tecnologia e Recursos Naturais da Universidade Federal de Campina Grande (UFCG), como requisito parcial para a obtenção do Título de Doutor em Engenharia Civil e Ambiental.

Área de concentração: Geotecnia

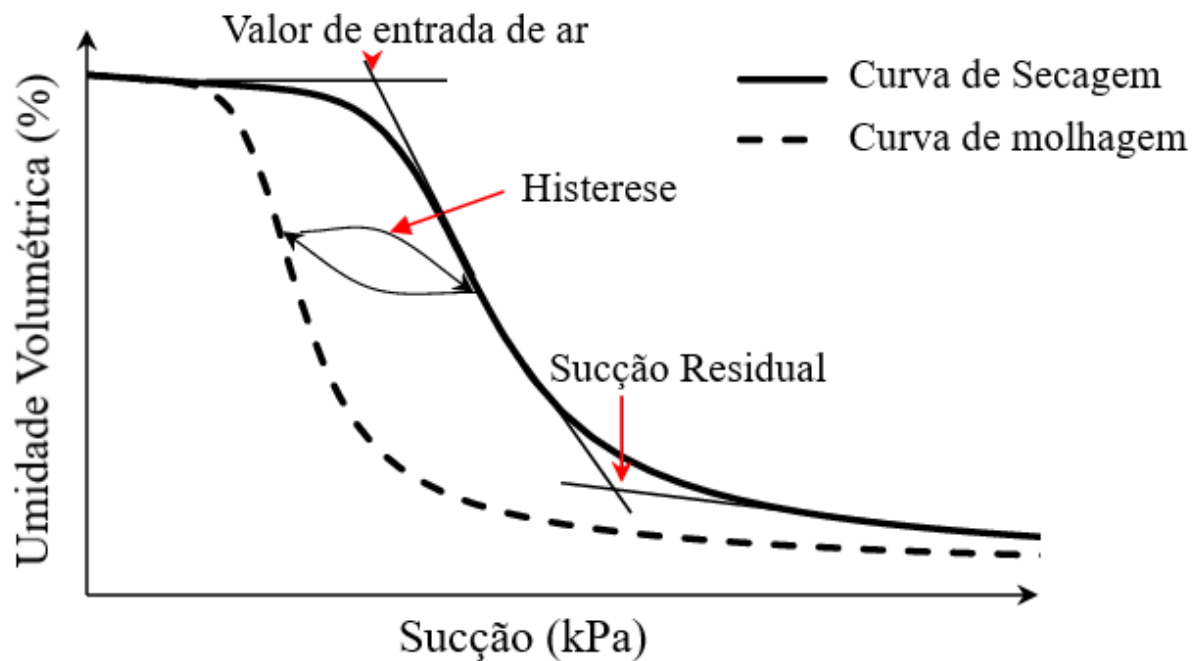
Figura 2-Curva característica para um solo unimodal

O valor de entrada de ar é o valor de sucção matricial para o qual o ar começa a entrar nos poros do solo durante o processo de secagem. Para solos bimodais, ou seja, solos com uma distribuição granulométrica que apresenta um patamar intermediário, têm-se dois valores de entrada de ar e dois valores de umidade residual (GITIRANA JR *et al*, 2012). A sucção matricial na qual um solo entra em seu estado residual é chamada de residual. A partir deste ponto, a relação de redução do teor de água para a sucção diminuirá e uma grande quantidade de sucção é necessária para transferir a água do solo (SAFFARI *et al*, 2019).

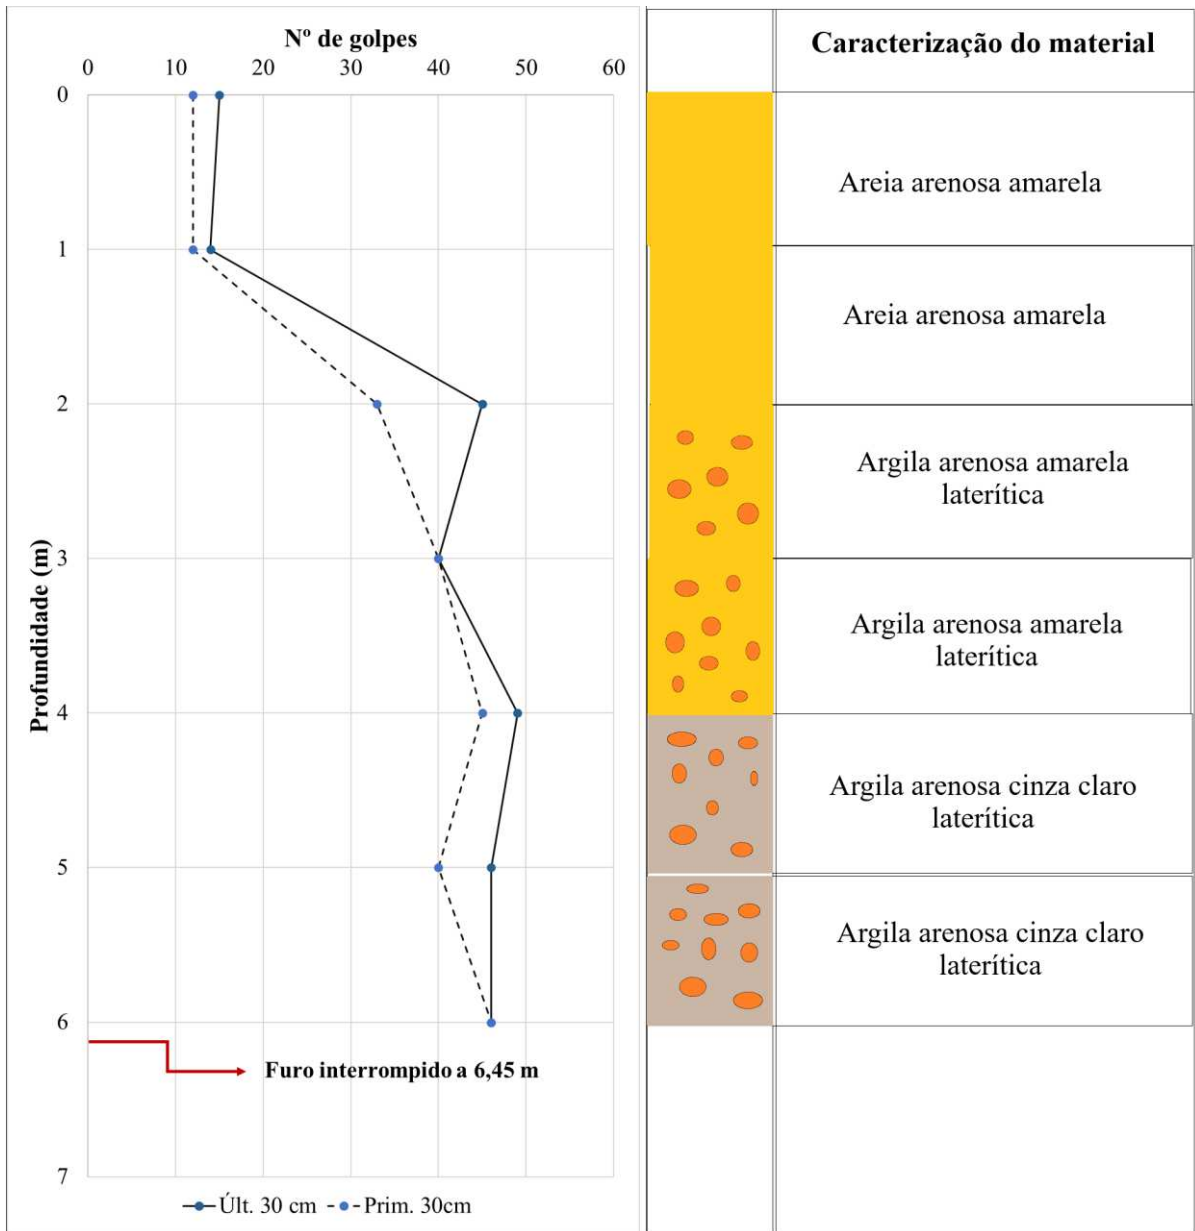
Figura 36-Gráficos SPT dos taludes JL e MM

Os resultados da análise tátil-visual do solo em campo referentes ao talude localizado na Rua João Lourenço (Figura 36 (a)) nos primeiros 2 metros de profundidade indicam uma argila arenosa de coloração amarelada. Entre 2 e 5 metros a análise tátil-visual identificou o solo como sendo uma argila arenosa de cor amarela com laterita. A partir dos 5 metros de profundidade o solo foi classificado como uma argila arenosa de cor cinza clara com laterita. No perfil de sondagem (Figura 36 (a)) foi observado no primeiro metro de profundidade que o solo apresenta consistência Rija com $11 < N_{SPT} < 19$, a partir do segundo metro de profundidade o $N_{SPT} > 19$ o solo apresentou consistência dura. No terceiro metro de profundidade foi atingida a primeira condição impenetrável com o número de golpes ultrapassando 30 nos 15 cm iniciais. A partir desse ponto

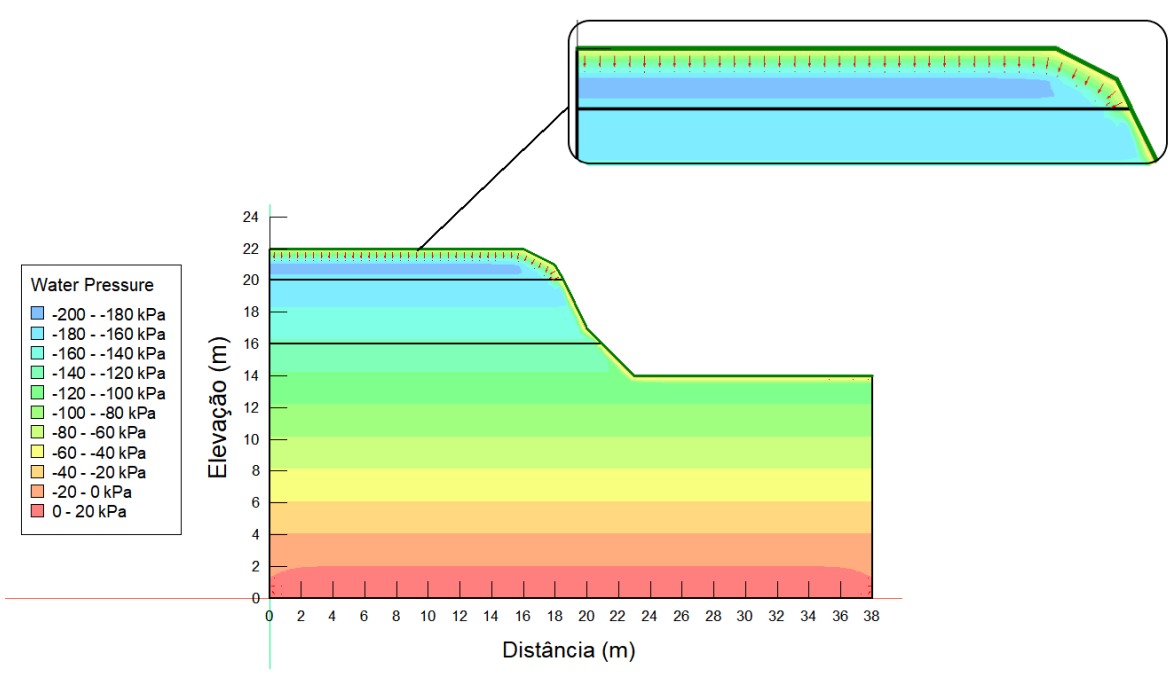
Figura 48-Infiltração no quinto dia após os eventos de chuva com 24h e 72h de duração no talude Maria Madalena

A Figura 48 mostra os resultados da modelagem de infiltração no quinto dia após os eventos de chuva com 24h (a, b, c) e 72h (d, e, f) de duração e intensidades de 8mm/h, 4mm/h e 2mm/h, respectivamente, para o Talude Maria Madalena. Os resultados obtidos foram semelhantes aos resultados apresentados para o talude João Lourenço, com os vetores de fluxo apresentando-se perpendiculares aos contornos de poropressão e tendência para o fluxo vertical. Os vetores resultantes das várias intensidades de chuva também apresentaram natureza semelhante indicando que a intensidade da chuva não apresenta grande influência no fluxo de água pelos poros do talude. A duração do evento de chuva teve maior influência na poropressão quando comparado a intensidade da chuva, atingindo valores máximos entre -60 kPa e -40 kPa para 24h de chuva e -40 kPa e -20 kPa para 72h de chuva na superfície atingida pela frente de umedecimento, onde ocorre o pico do evento de infiltração. Os contornos de poropressão observados indicam valores elevados de poropressão negativa dentro do talude, sugerindo uma alta capacidade de sucção matricial dos solos.
