CINE CAPITÓLIO

REFLEXÕES SOBRE INTERVENÇÃO
NO PATRIMÔNIO EDIFICADO

Universidade Federal de Campina Grande - UFCG
Centro de Tecnologias e Recursos Naturais - CTRN
Unidade Acadêmica de Engenharia Civil - UAEC
Curso de Graduação em Arquitetura e Urbanismo - CAU

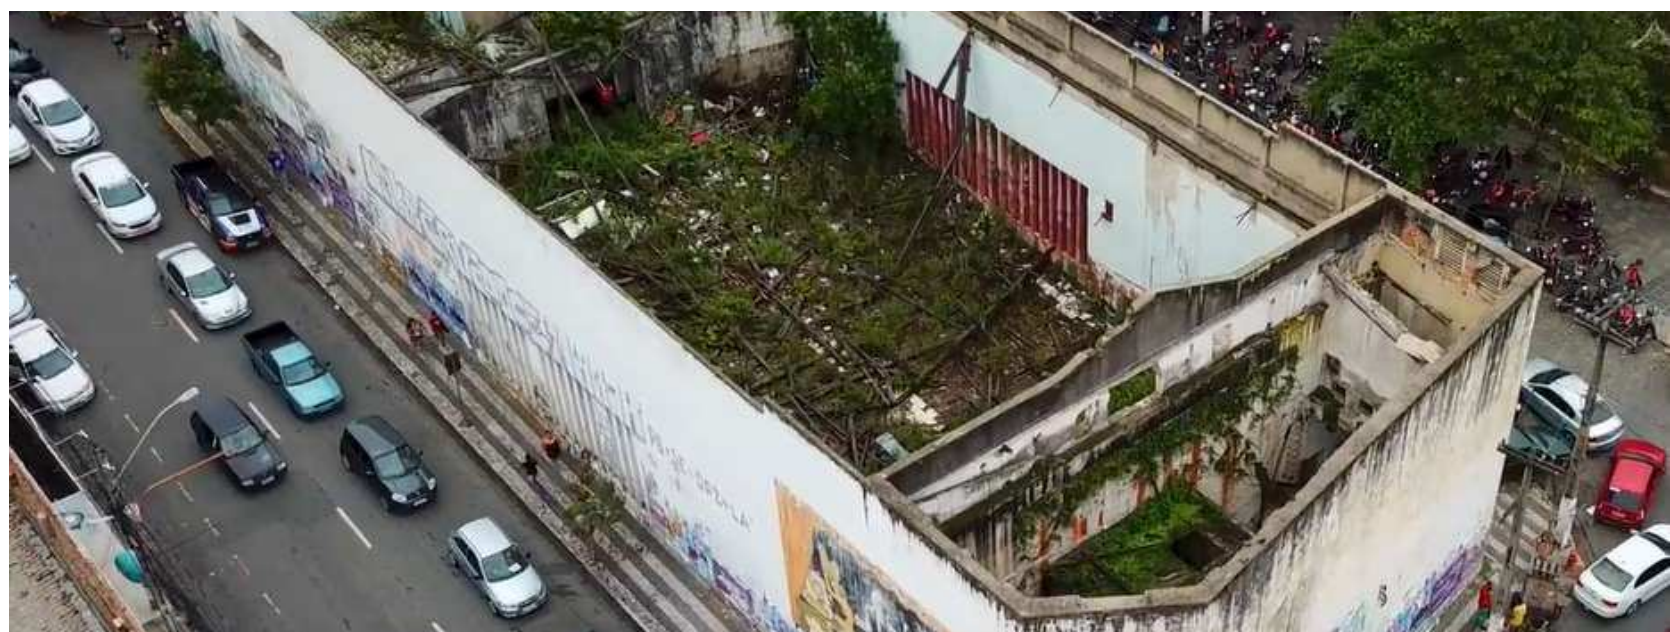
Fig. 19 | Vista do Cine Capitólio capturada em 2020 através de voo de drone. Fonte: Youtube (2020)

Por fotos realizadas por drone, é possível observar que a edificação possuía duas empenas principais apoiando o telhado de duas águas, apoiado em sua distribuição em caibros e ripas de madeira, na figura 19 registrada em 2020, a estrutura de madeira se mostrava deteriorada e em processo de desmoronamento, atualmente a mesma já foi retirada.

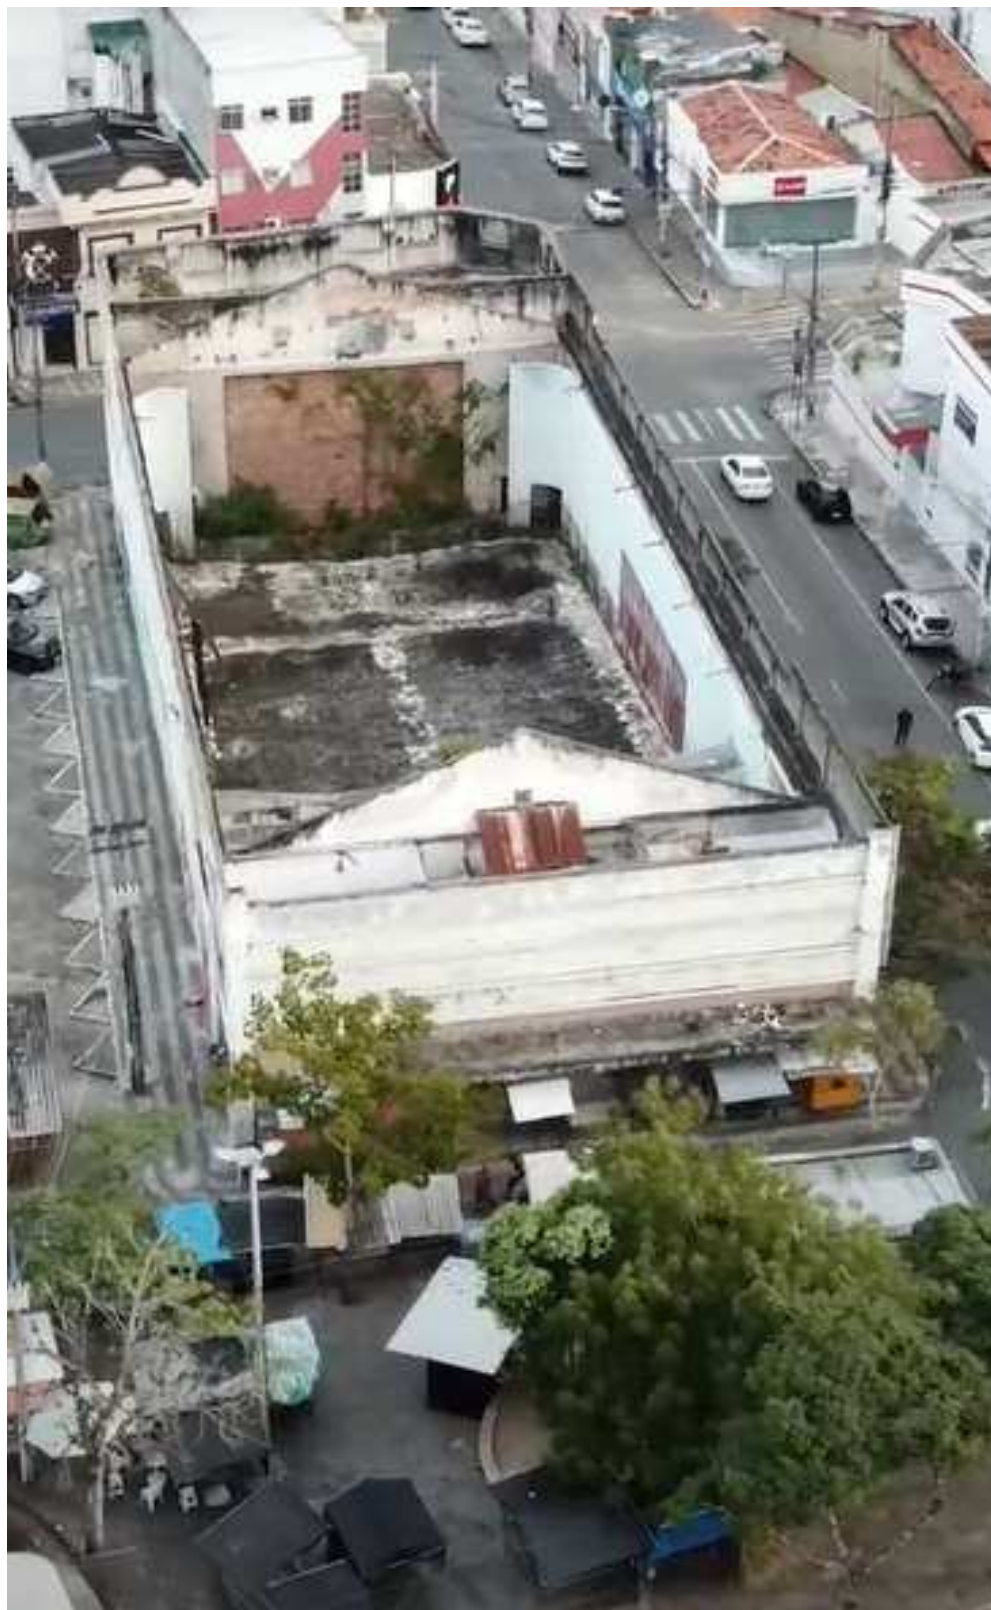
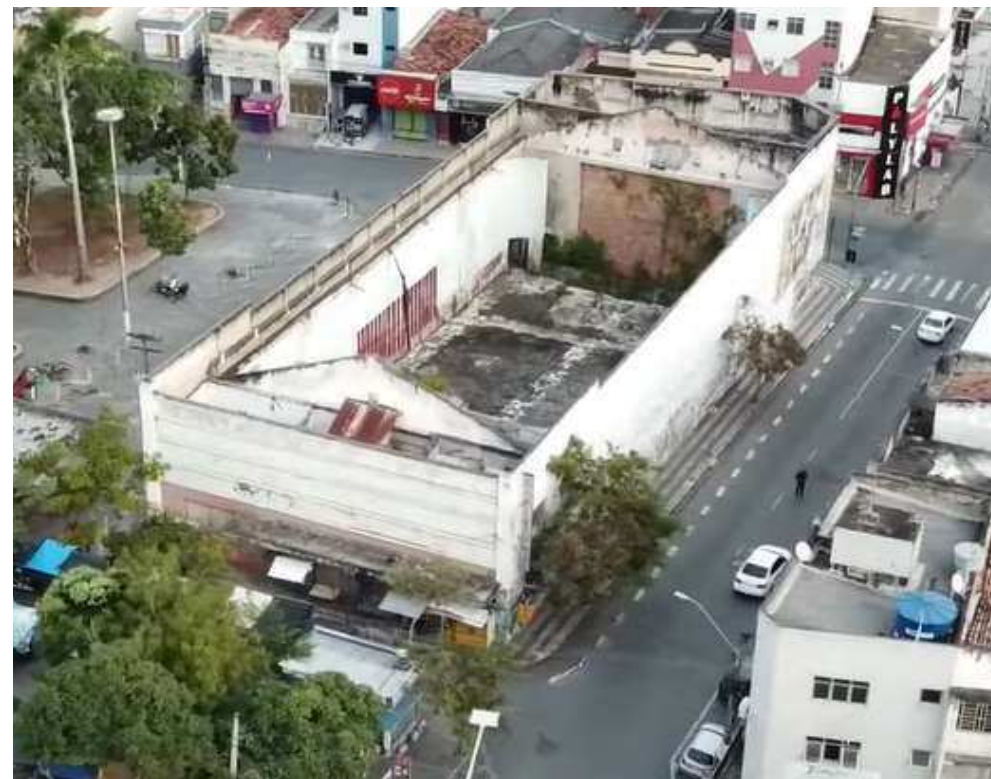
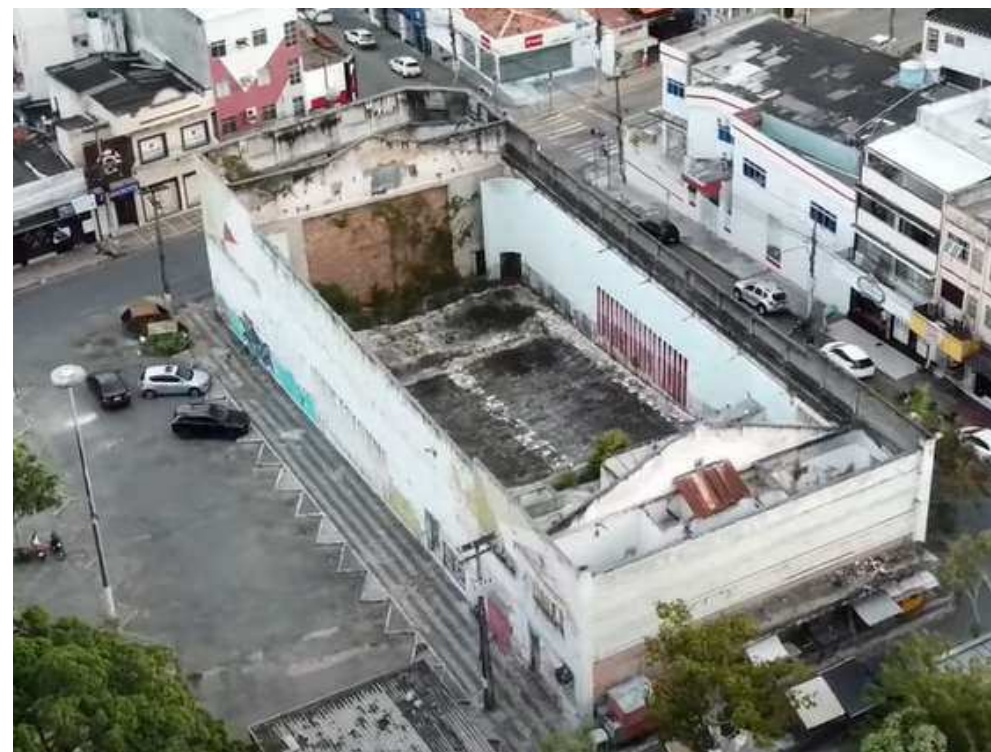
VISTA AÉREA DA COBERTA DO CINE CAPITÓLIO. FONTE: PARÁIBAONLINE, YOUTUBE (2023)

COMPONENTE	COBERTURA	MANIFESTAÇÃO	COBERTURA
DANO	LACUNA E PERDA DE MATERIAL	CAUSA	DEGRADAÇÃO DO ELEMENTO E FALTA DE MANUTENÇÃO
SINTOMA	PERDA DE ELEMENTOS: SUBTRAÇÃO DA COBERTA	FENÔMENO	FÍSICO, QUÍMICO E ANTRÓPICO
EXTENSÃO	TOTAL	CONDUTA	RECONSTITUIÇÃO DO ELEMENTO DE FORMA A DIFERENCIÁ-LO DO ANTIGO

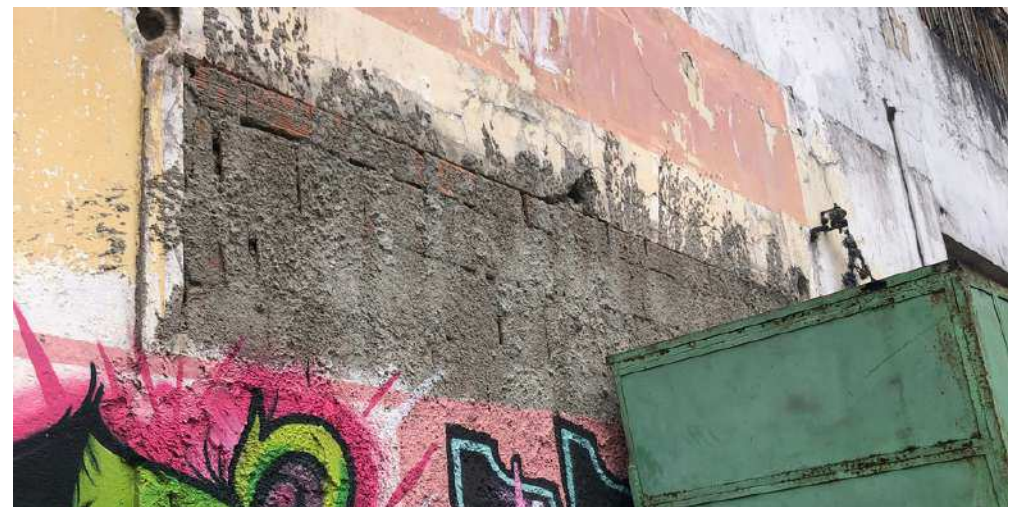
OBSTRUÇÃO DE ABERTURA POR AÇÃO POSTERIOR FONTE: MIRELLA DARLANA (2023)

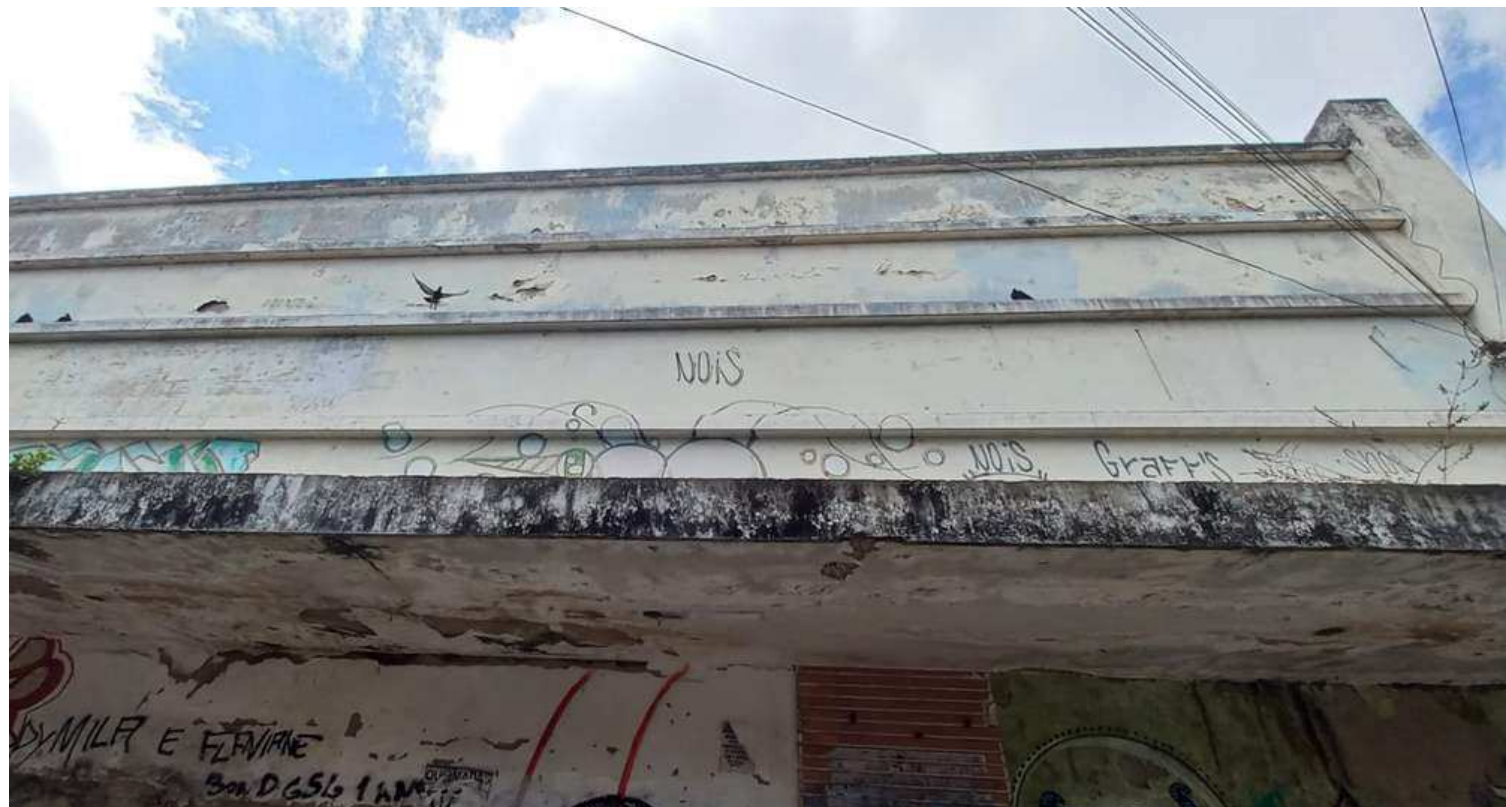
Fig. 32 | Manifestação de eflorescência sobre fachada principal. Fonte: Autora (2023).

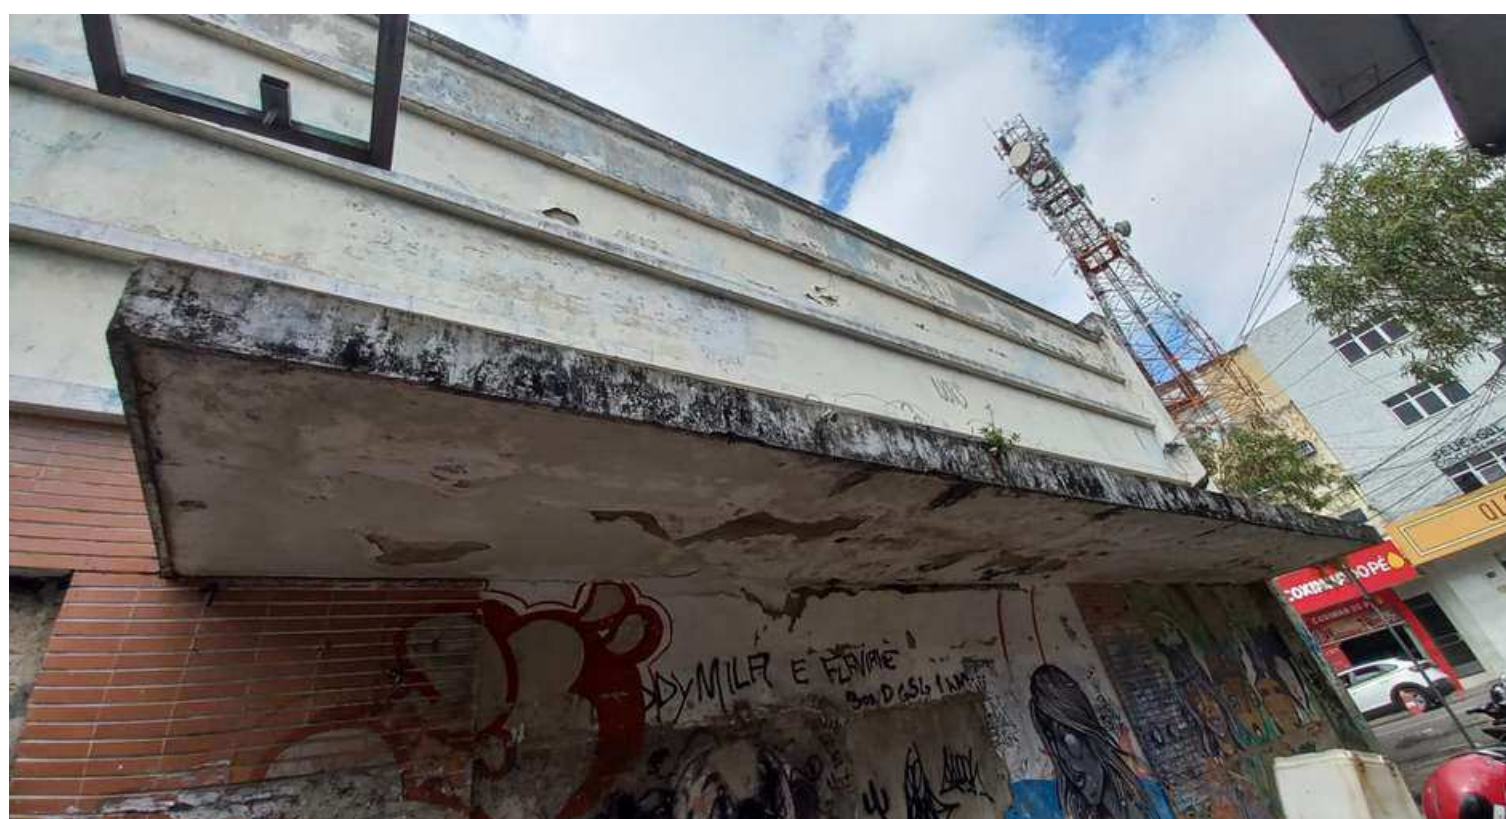
Fig. 33 | Manifestação de eflorescência sobre marquise da fachada principal. Fonte: Autora (2023)

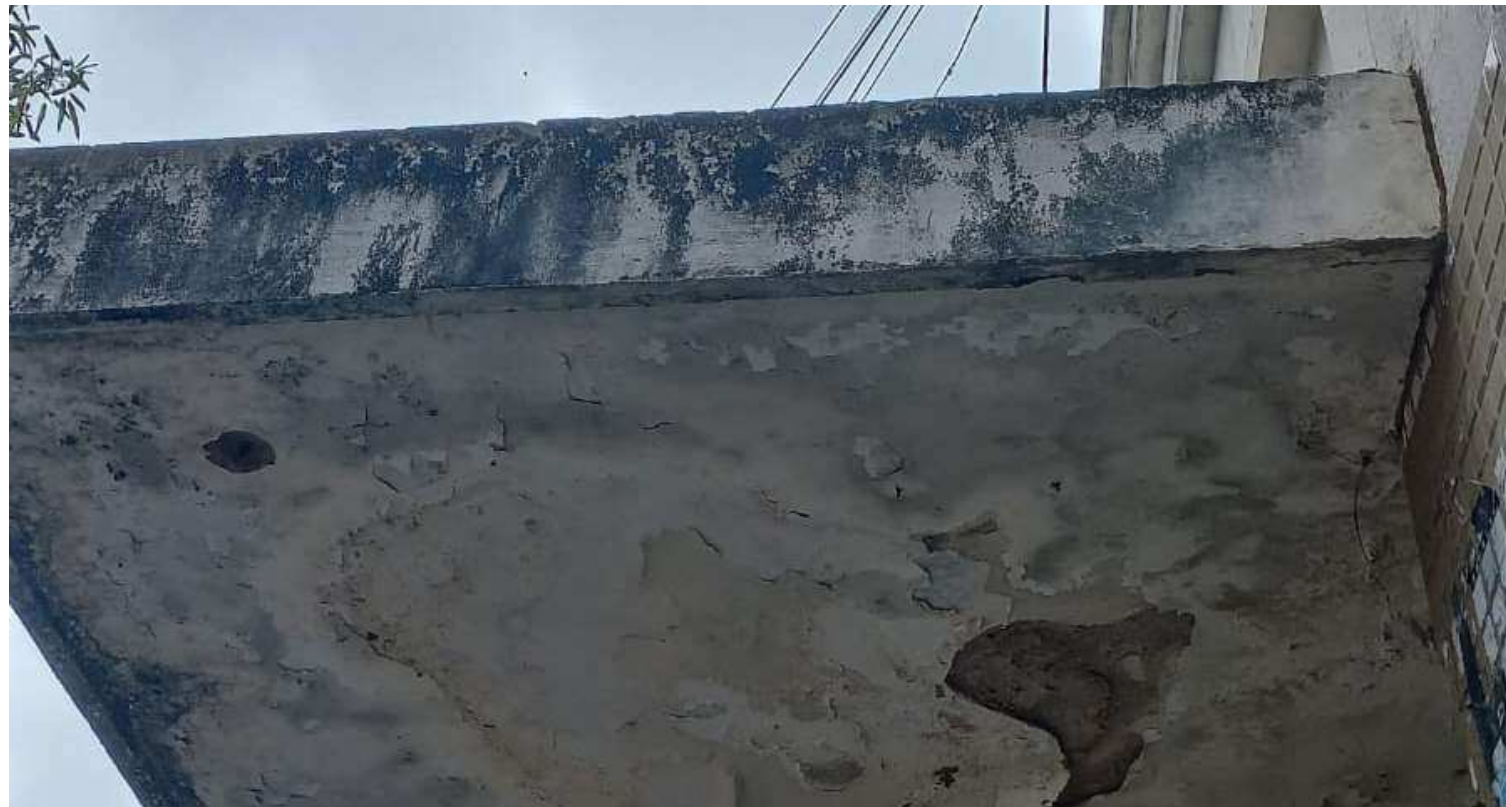
Fig. 34 | Manifestação de umidade descendente sobre marquise da fachada principal. Fonte: Autora (2023)

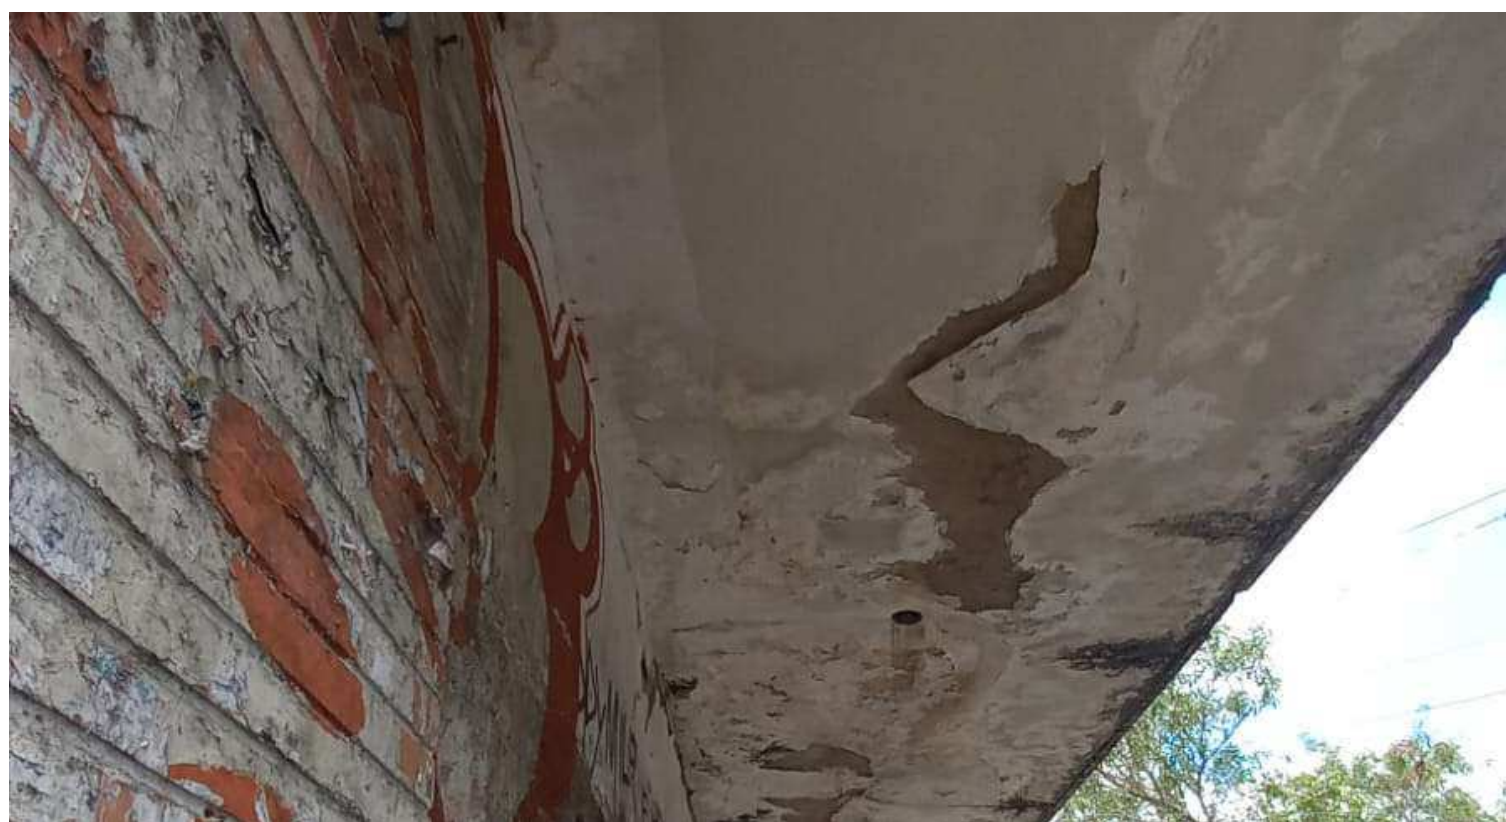
Fig. 35 | Manifestação de umidade descendente sobre marquise da fachada principal. Fonte: Autora (2023)

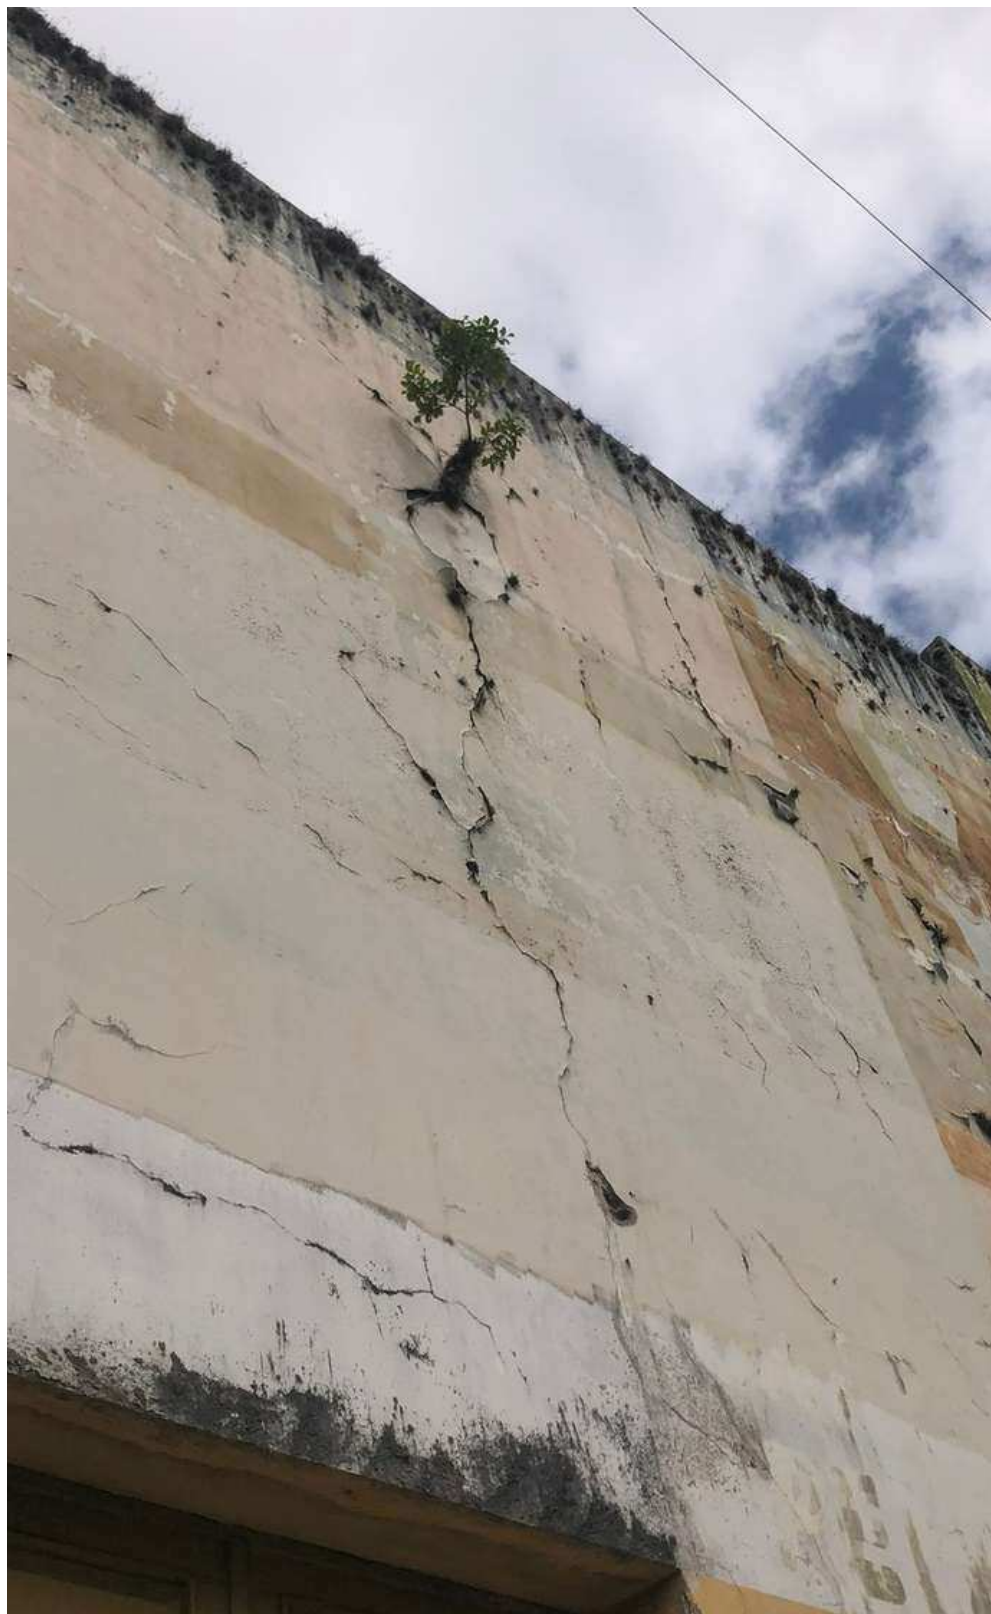
FISSURAS NA FACHADA LESTE. FONTE: MIRELLA DARLANA (2023)

COMPONENTE	PAREDES DAS FACHADAS	MANIFESTAÇÃO	FACHADA LESTE E OESTE
DANO	FISSURAS NO REVESTIMENTO	CAUSA	DILATAÇÃO DO REBOCO OU EXPANSÃO OU RETRAÇÃO DEVIDO A REAÇÃO QUÍMICA
SINTOMA	FORMAÇÃO DE PEQUENAS FENDAS OU SULCOS NAS SUPERFÍCIES	FENÔMENO	FÍSICO QUÍMICO
EXTENSÃO	PARCIAL	CONDUTA	LIMPEZA DO LOCAL, APLICAÇÃO DO SUBSTRATO ADEQUADO E RÉPINTURA

A FID 08 compreende o dano que possui como **sintomas** a presença de fissuras nas paredes externas da edificação, formando pequenas fendas.

Sua principal **conduta** compreende o mapeamento das fissuras e a identificação da sua causa, posteriormente a causa deve ser tratada de maneira adequada, recuperando o revestimento de forma apropriada, no caso de fissuras, se faz necessária a limpeza da área e aplicação posterior de substrato compatível com a materialidade da edificação.

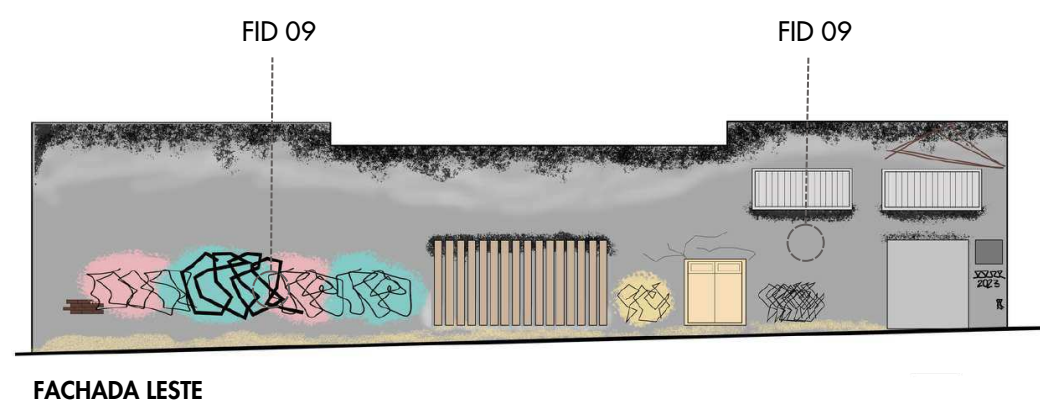
DANO: DESCASCAMENTO

COMPONENTE	PAREDES DAS FACHADAS	MANIFESTAÇÃO	FACHADA LESTE, OESTE, NORTE E SUL
DANO	DESCASCAMENTO	CAUSA	FALTA DE MANUTENÇÃO E REPINTURA INADEQUADA
SINTOMA	DESTACAMENTO DO SUBSTRATO SUPERFICIAL, NESSE CASO DA PINTURA	FENÔMENO	FÍSICO QUÍMICO
EXTENSÃO	PARCIAL	CONDUTA	REMOVER AS CAMADAS DE REPINTURAS E REPINTAR COM TINTA COMPATÍVEL

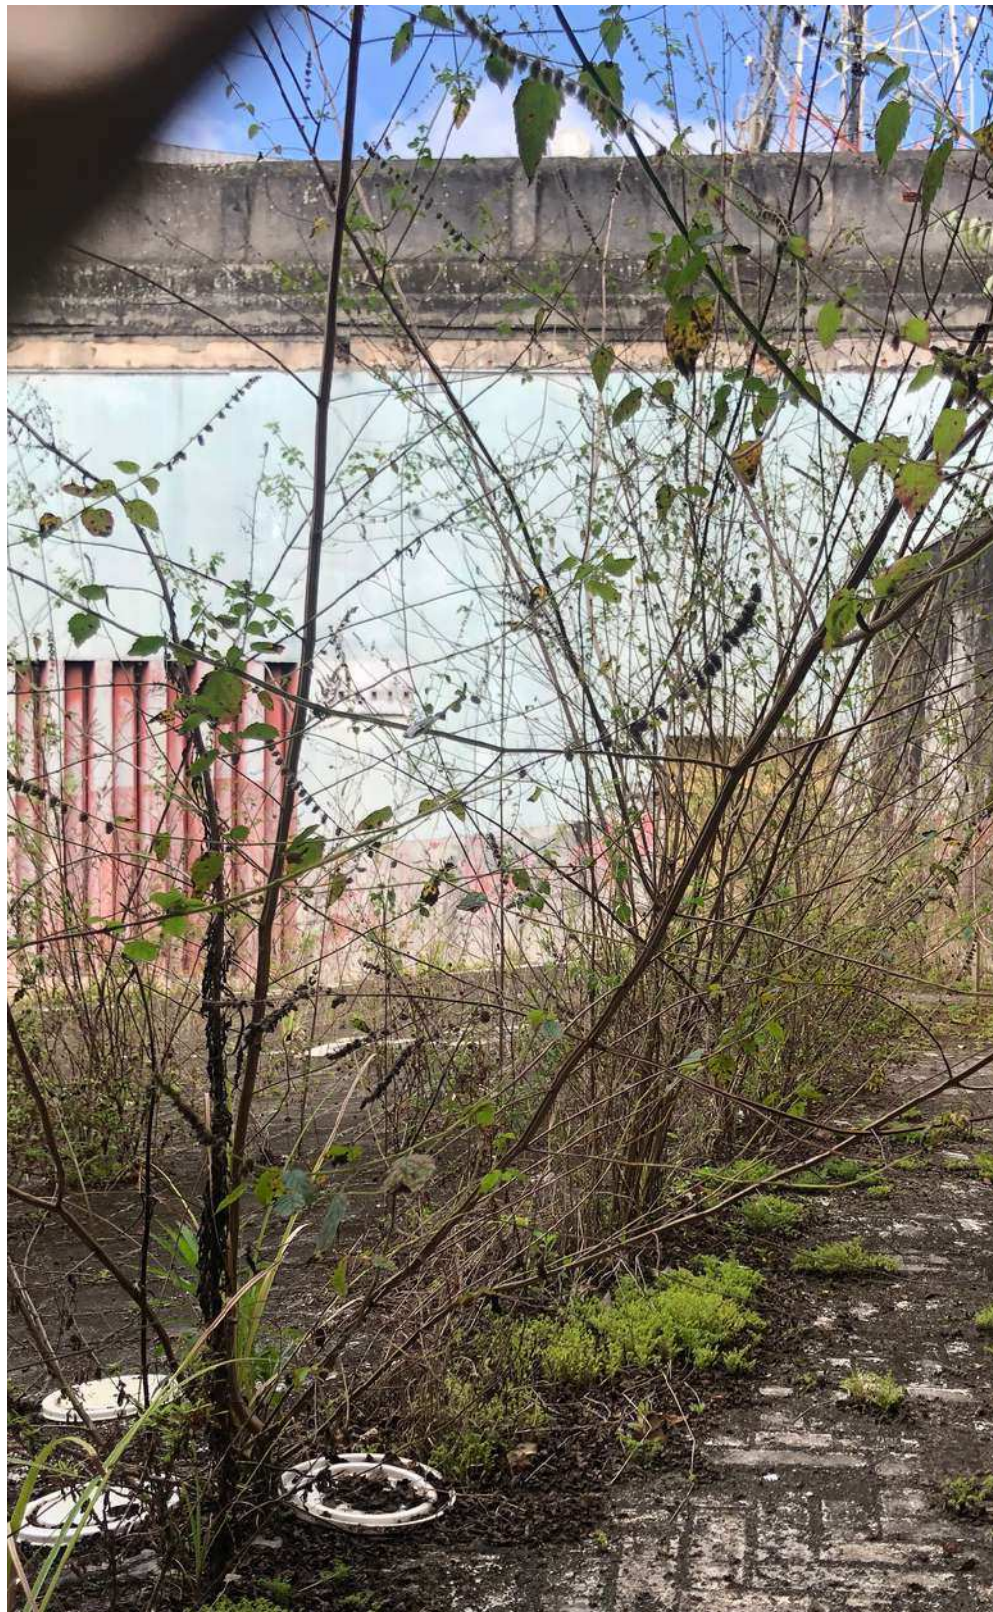
ÁREA INTERNA DO CINE CAPITÓLIO. FONTE: MIRELLA DARLANA (2023)

COMPONENTE	PAREDES INTERNAS	MANIFESTAÇÃO	INTERIOR DA EDIFICAÇÃO
DANO	PERDA DE MATERIAL	CAUSA	FALTA DE MANUTENÇÃO, AUSÊNCIA DA COBERTA E AÇÕES DO TEMPO
SINTOMA	AUSÊNCIA DAS PAREDES INTERNAS QUE DIVIDIAM OS AMBIENTES	FENÔMENO	FÍSICO QUÍMICO E ANTRÓPICO
EXTENSÃO	TOTAL	CONDUTA	PROPOR UM NOVO PROGRAMA INTERNO

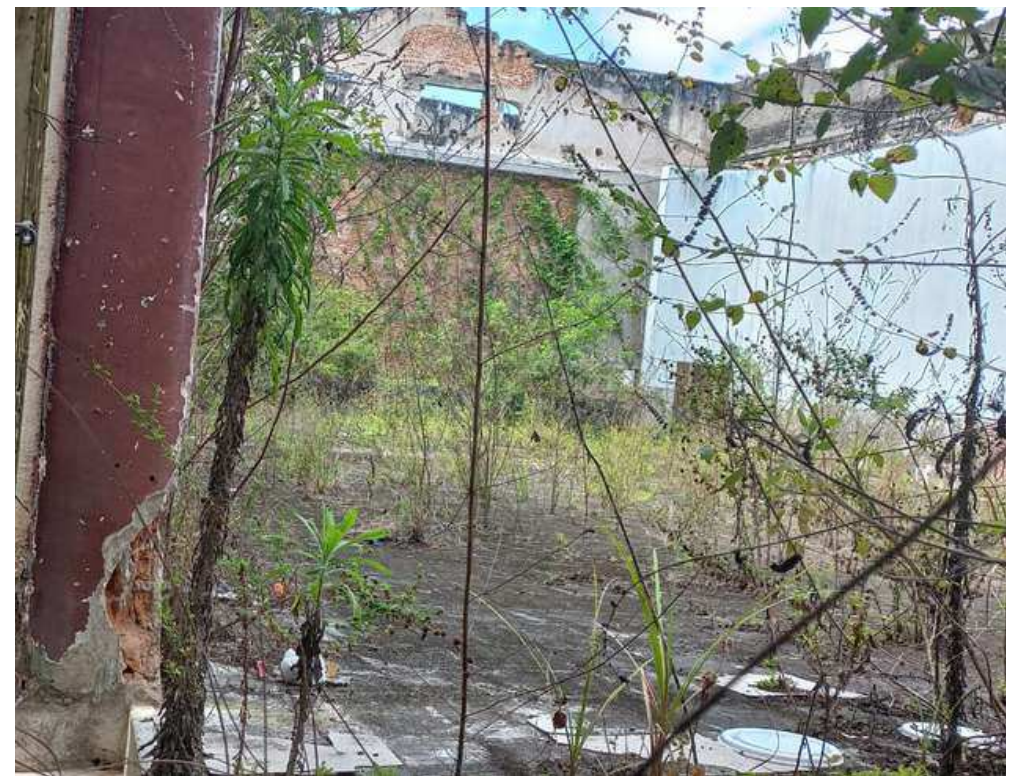
ÁREA INTERNA DO CINE CAPITÓLIO. FONTE: MIRELLA DARLANA (2023)

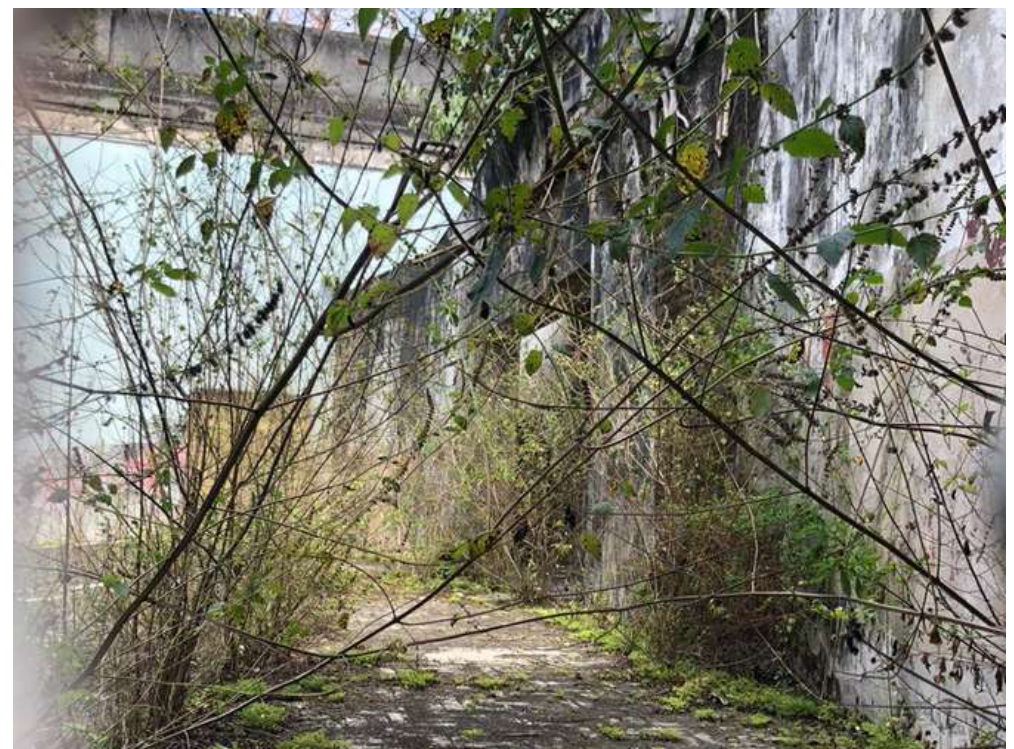
ÁREA INTERNA DO CINE CAPITÓLIO. FONTE: MIRELLA DARLANA (2023)
